(환기구 #1)

| □ 0.2 | 균열 | ▲ 양상균열 | ■ 재료분리 | ⚙️ 편칭, 공동 | 용역명<br>2023년 경기북부 송전전력구,<br>매출 청밀안전점검 용역 |
| ■ 사석이완<br>사석탈락 | ■ 세굴 | ■ 강재부식 | ■ 기타 | 양도번호<br>신파주-송포인출 환기구 - 1 | |

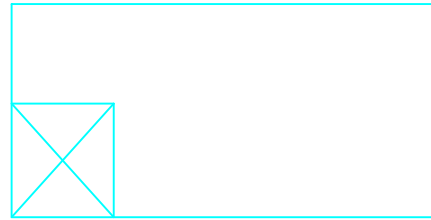
슬래브

① 시공이음부 누수흔적/백태  
L=6.0

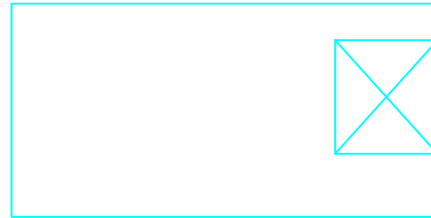
바닥

균열부백태 ②  
0.1/1.1  
③ 균열부백태  
0.1/0.4 2EA
