금촌변전소 인출 외관조사망도

| CW(0.2) 균열 | 망상균열 | 재료분리 | 편형, 공형 | 동역영<br>2023년 경기북부 송전전력구,<br>매출 절감안전점검 용역 |
| 사석이완<br>사석탈락 | 세굴 | 강재부식 | 기타 | 망도번호<br>금촌변전소 인출 - 1 |

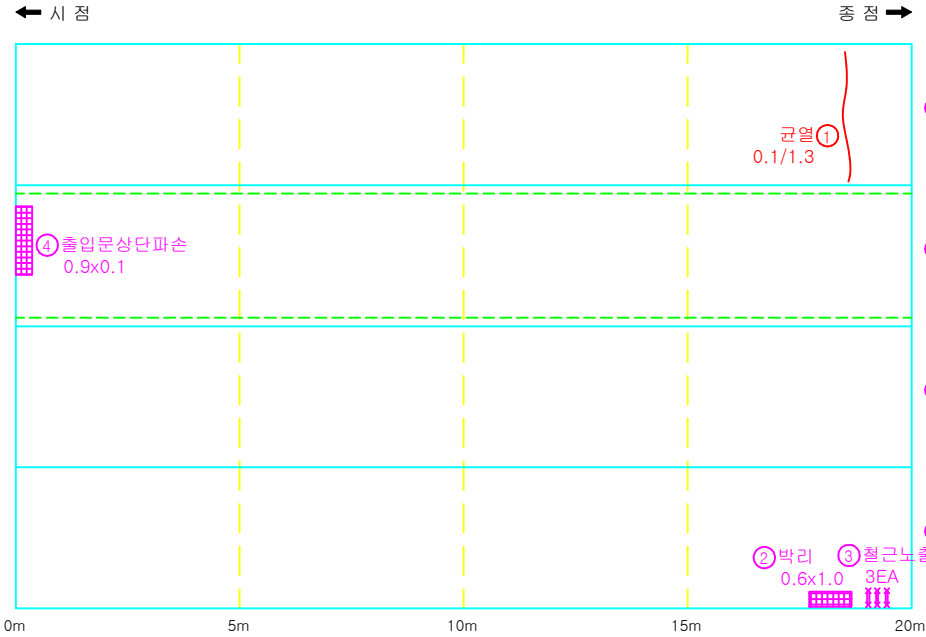
| 번호 | 손상내용 | 손상현황 | | | 단위 | 손상<br>물량 | 비 고 |
|---|---|---|---|---|---|---|---|
| 1 | 균열 | 0.1 | 1.3 | 1 | m | 1.30 | |
| 2 | 박리 | 0.6 | 1.0 | 1 | m <sup>2</sup> | 0.60 | |
| 3 | 철근노출 | | | 3 | EA | 3.00 | |
| 4 | 출입문상단파손 | 0.9 | 1.0 | 1 | m <sup>2</sup> | 0.90 | |

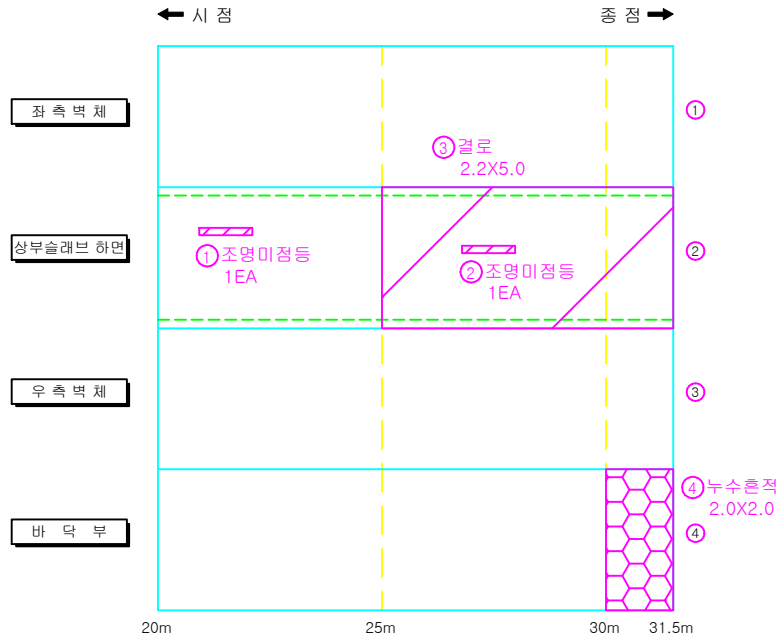
| 사석이완<br>사석탈락 | 세굴 | 강재부식 | 기타 | 망도번호<br>금촌변전소 인출 - 2 |

| 번호 | 손상내용 | 손상현황 | | | 단위 | 손상<br>물량 | 비 고 |
|---|---|---|---|---|---|---|---|
| 1 | 조명미점등 | | | 1 | EA | 1.00 | |
| 2 | 조명미점등 | | | 1 | EA | 1.00 | |
| 3 | 결로 | 2.2 | 5.0 | 1 | m <sup>2</sup> | 11.00 | |
| 4 | 누수흔적 | 2.0 | 2.0 | 1 | m <sup>2</sup> | 4.00 | |
