| CW 0.2 균열 | 망상균열 | 재료분리 | 편청, 공청 | 동역영 2023년 경기북부 송전전력구, 맨홀 정밀안전점검 용역 |
| 이물침투적착지물퇴적 | 철근노출 | 침식 | 배관 폐관 | 점검일자 2023.06 |

신파주분기 환기구 외관조사망도

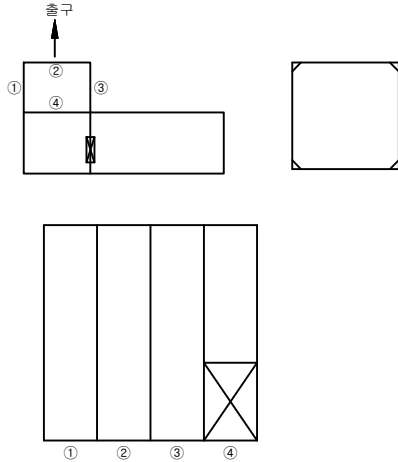
(환기구 #2)

| 번호 | 손상내용 | 손상현황 | | | 단위 | 손상<br>물량 | 비 고 |
|---|---|---|---|---|---|---|---|
| 1 | 균열 | 0.3 | 1.2 | 1 | m | 1.20 | |
| 2 | 균열 | 0.3 | 4.0 | 1 | m | 4.00 | |
| 3 | 백태 | 0.2 | 0.2 | 1 | m <sup>2</sup> | 0.04 | |
| 4 | 백태 | 0.2 | 0.2 | 1 | m <sup>2</sup> | 0.04 | |
| 5 | 백태 | 0.1 | 0.1 | 2 | m <sup>2</sup> | 0.02 | |
| 6 | 균열부백태 | 0.3 | 7.0 | 1 | m | 7.00 | |
| 7 | 균열부백태 | 0.2 | 3.5 | 1 | m | 3.50 | |
| 8 | 망상균열 | 2.2 | 3.9 | 1 | m <sup>2</sup> | 8.58 | |
