| CW 0.2 | 균열 | 망상균열 | 재료분리 | 편형, 공형 | 동역영 2023년 경기북부 송전전력구, 맨홀 청밀안전점검 결과 |

지도 ss 인출 외관조사망도

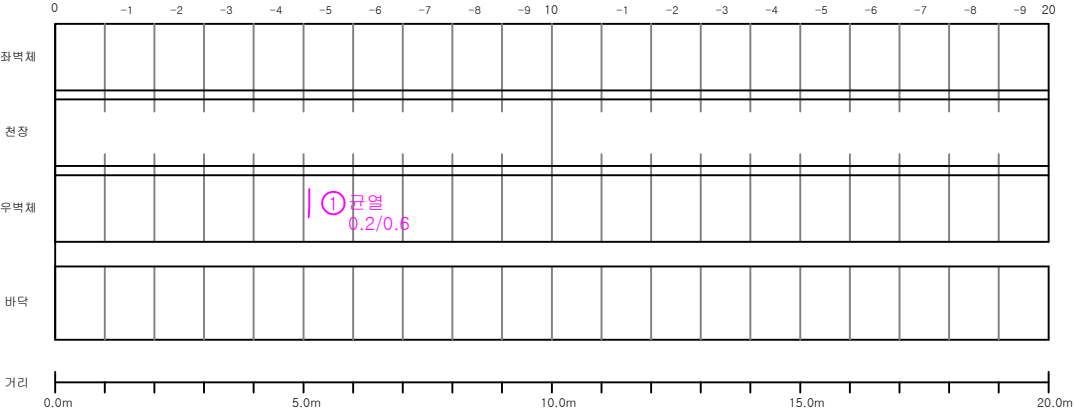
| 번호 | 손상내용 | 손상현황 | | | 단위 | 손상<br>물량 | 비 고 |
|---|---|---|---|---|---|---|---|
| 1 | 균열 | 0.2 | 0.6 | 1 | m | 0.60 | |

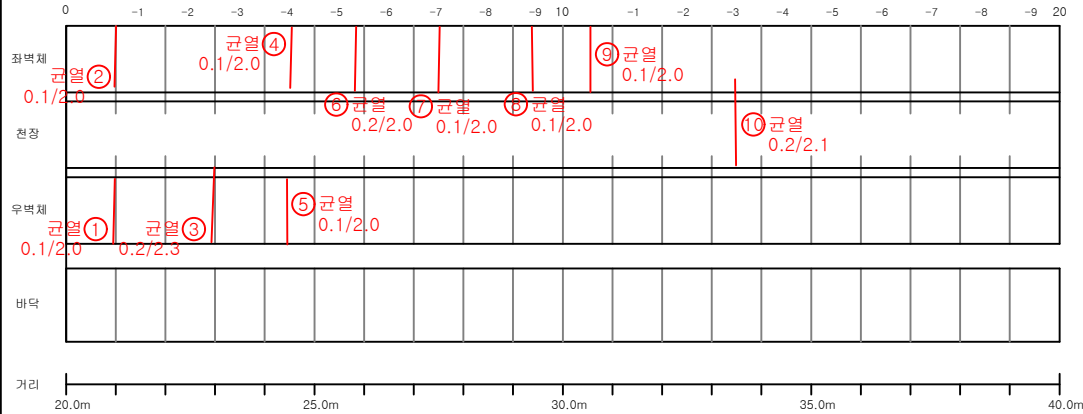
| 번호 | 손상내용 | 손상현황 | | | 단위 | 손상<br>물량 | 비 고 |
|---|---|---|---|---|---|---|---|
| 1 | 균열 | 0.1 | 2.0 | 1 | m | 2.00 | |
| 2 | 균열 | 0.1 | 2.0 | 1 | m | 2.00 | |
| 3 | 균열 | 0.2 | 2.3 | 1 | m | 2.30 | |
| 4 | 균열 | 0.1 | 2.0 | 1 | m | 2.00 | |
| 5 | 균열 | 0.1 | 2.0 | 1 | m | 2.00 | |
| 6 | 균열 | 0.2 | 2.0 | 1 | m | 2.00 | |
| 7 | 균열 | 0.1 | 2.0 | 1 | m | 2.00 | |
| 8 | 균열 | 0.1 | 2.0 | 1 | m | 2.00 | |
| 9 | 균열 | 0.1 | 2.0 | 1 | m | 2.00 | |
| 10 | 균열 | 0.2 | 2.1 | 1 | m | 2.10 | |

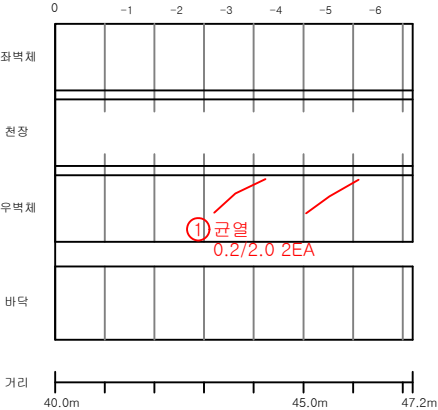
| 번호 | 손상내용 | 손상현황 | | | 단위 | 손상<br>물량 | 비 고 |
|---|---|---|---|---|---|---|---|
| 1 | 균열 | 0.2 | 2.0 | 2 | m | 4.00 | |

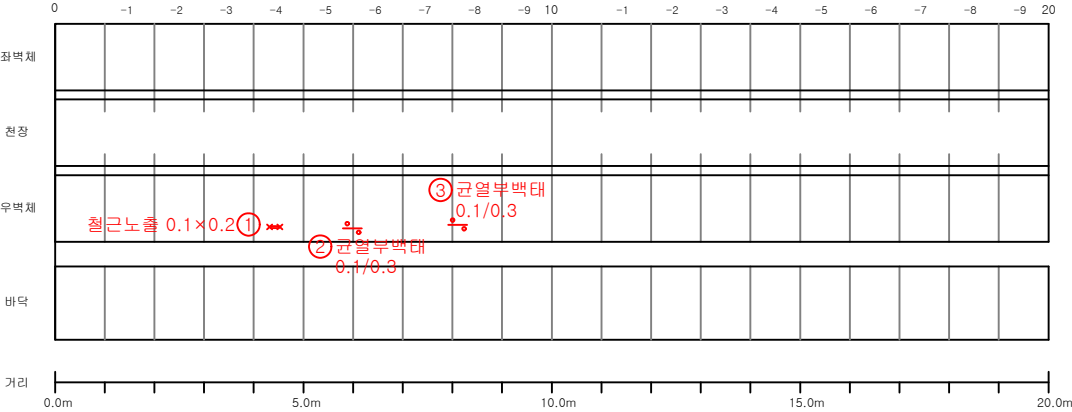
| 번호 | 손상내용 | 손상현황 | | | 단위 | 손상<br>물량 | 비 고 |
|---|---|---|---|---|---|---|---|
| 2 | 균열부백태 | 0.1 | 0.3 | 1 | m | 0.30 | |
| 3 | 균열부백태 | 0.1 | 0.3 | 1 | m | 0.30 | |

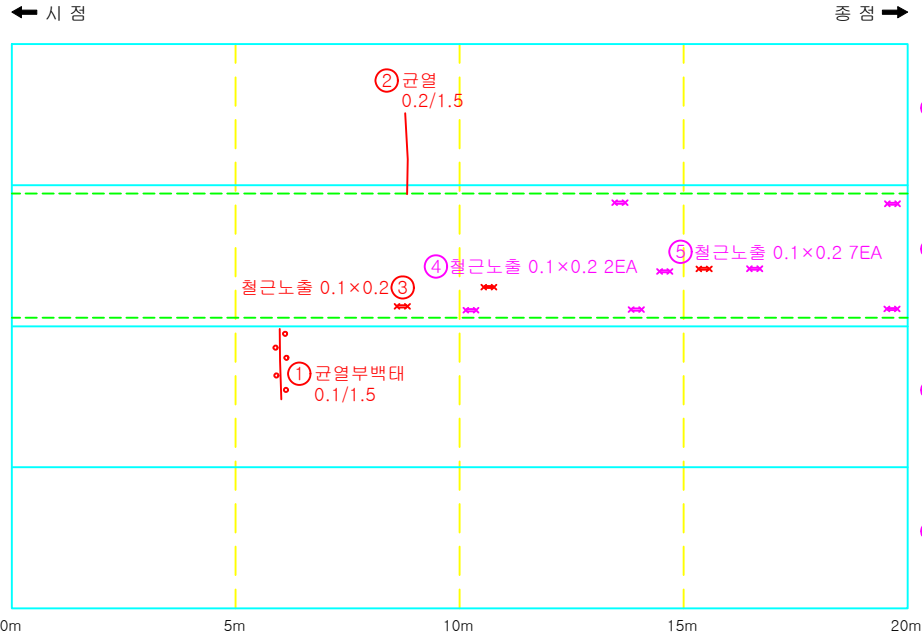
| 번호 | 손상내용 | 손상현황 | | | 단위 | 손상<br>물량 | 비 고 |
|---|---|---|---|---|---|---|---|
| 1 | 균열부백태 | 0.1 | 1.5 | 1 | m | 1.50 | |
| 2 | 균열 | 0.2 | 1.5 | 1 | m | 1.50 | |

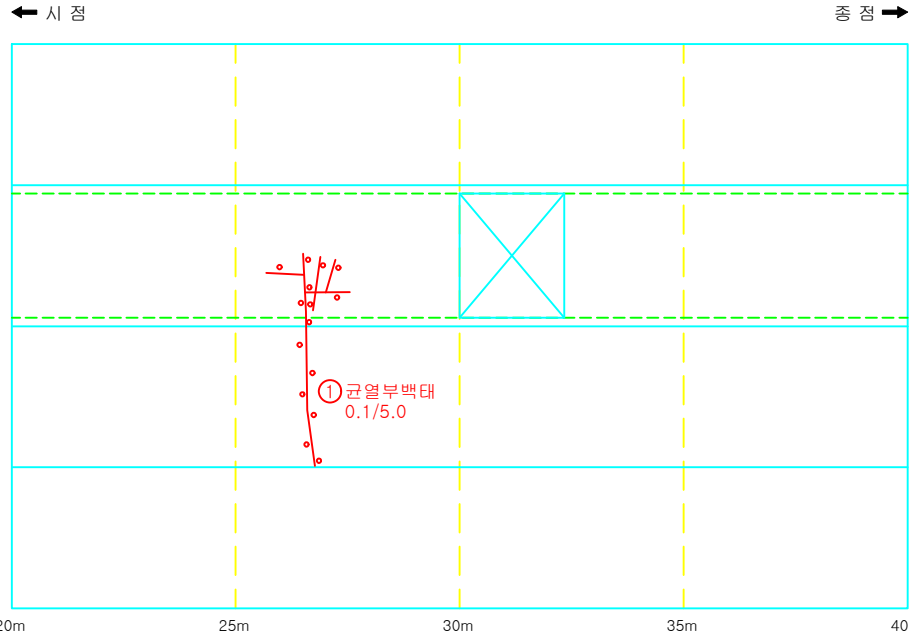
| 번호 | 손상내용 | 손상현황 | | | 단위 | 손상<br>물량 | 비 고 |
|---|---|---|---|---|---|---|---|
| 1 | 균열부백태 | 0.1 | 5.0 | 1 | m | 5.00 | |

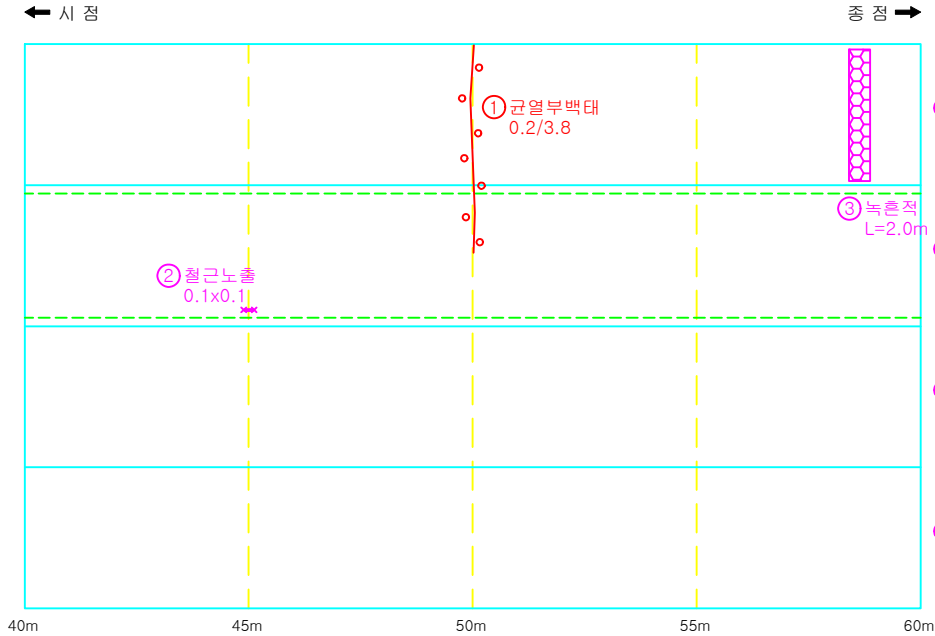
| 번호 | 손상내용 | 손상현황 | | | 단위 | 손상<br>물량 | 비 고 |
|---|---|---|---|---|---|---|---|
| 1 | 균열부백태 | 0.2 | 3.8 | 1 | m | 3.80 | |

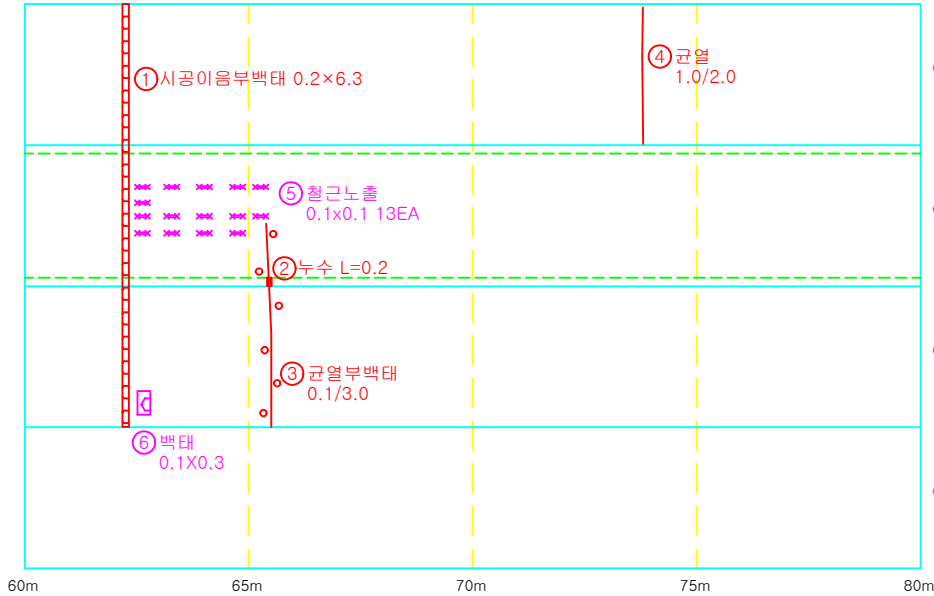
| 번호 | 손상내용 | 손상현황 | | | 단위 | 손상<br>물량 | 비 고 |
|---|---|---|---|---|---|---|---|
| 2 | 누수 | | 0.2 | 1 | m | 0.20 | |
| 3 | 균열부백태 | 0.1 | 3.0 | 1 | m | 3.00 | |
| 4 | 균열 | 1.0 | 2.0 | 1 | m | 2.00 | |

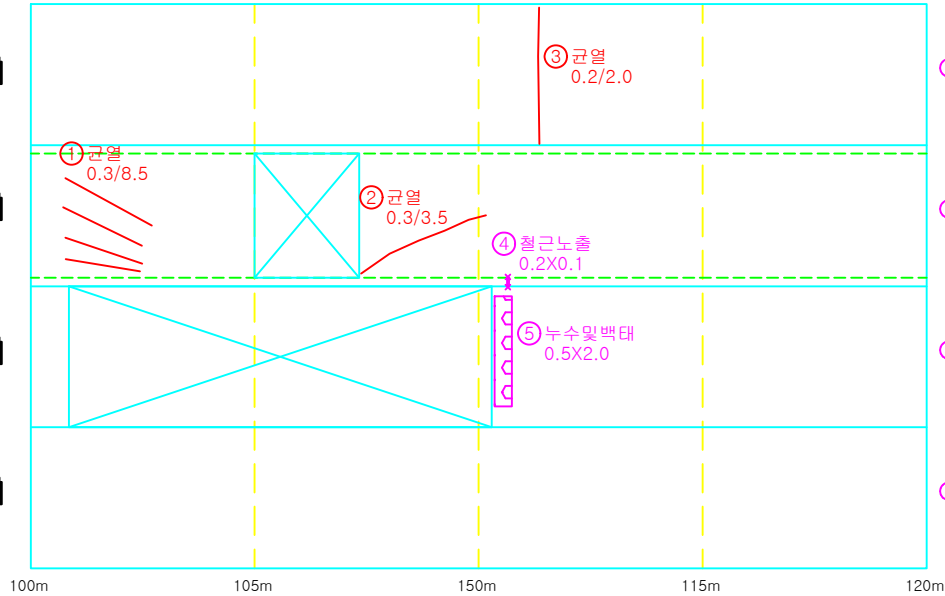
| 번호 | 손상내용 | 손상현황 | | | 단위 | 손상<br>물량 | 비 고 |
|---|---|---|---|---|---|---|---|
| 1 | 균열 | 0.3 | 8.5 | 1 | m | 8.50 | |
| 2 | 균열 | 0.3 | 3.5 | 1 | m | 3.50 | |
| 3 | 균열 | 0.2 | 2.0 | 1 | m | 2.00 | |
| 5 | 누수및백태 | 0.5 | 2.0 | 1 | m <sup>2</sup> | 1.00 | |

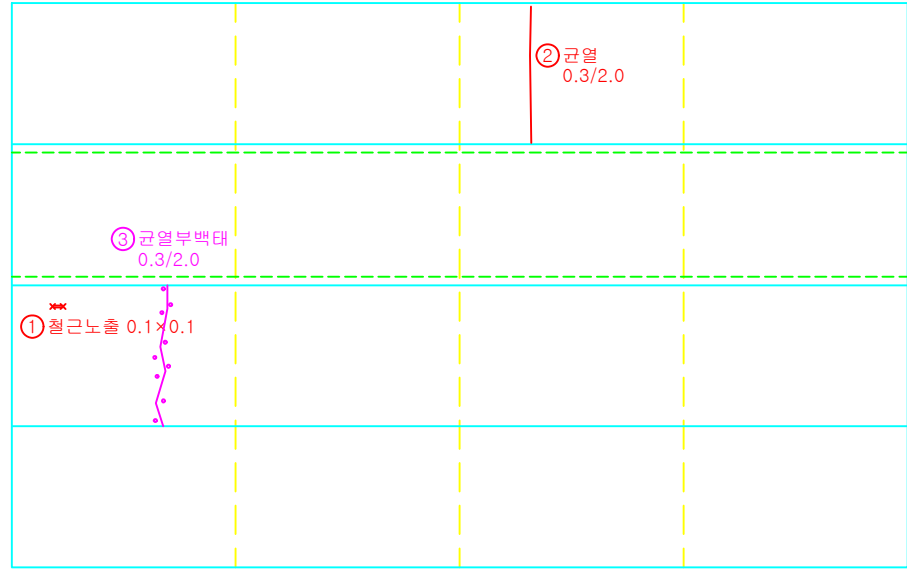
| 번호 | 손상내용 | 손상현황 | | | 단위 | 손상<br>물량 | 비 고 |
|---|---|---|---|---|---|---|---|
| 2 | 균열 | 0.3 | 2.0 | 1 | m | 2.00 | |
| 3 | 균열부백태 | 0.3 | 2.0 | 1 | m | 2.00 | |

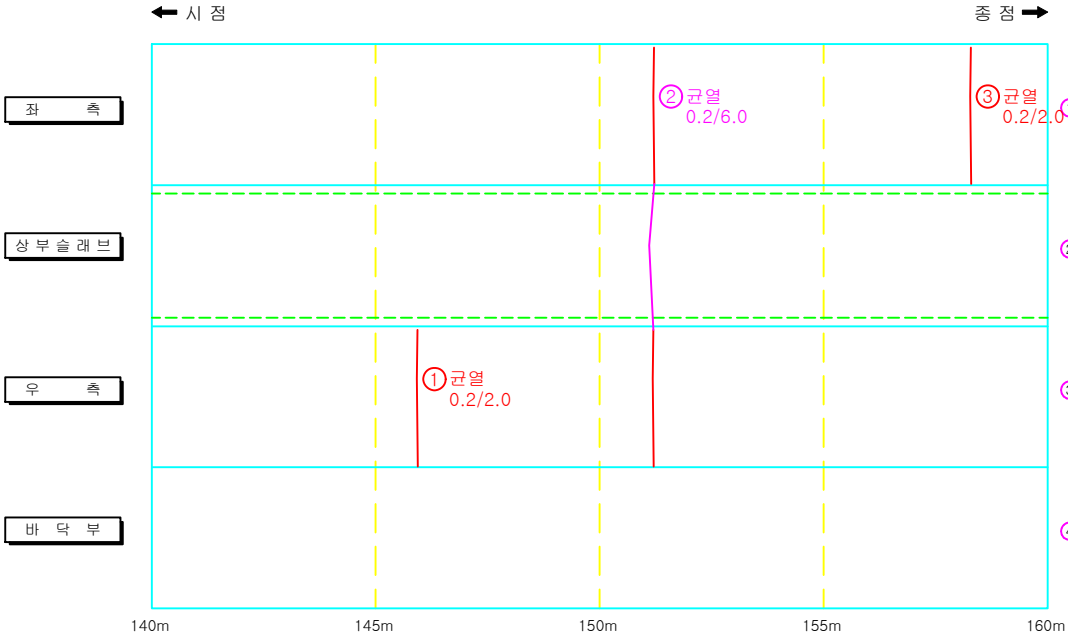
| 번호 | 손상내용 | 손상현황 | | | 단위 | 손상<br>물량 | 비 고 |
|---|---|---|---|---|---|---|---|
| 1 | 균열 | 0.2 | 2.0 | 1 | m | 2.00 | |
| 2 | 균열 | 0.2 | 6.0 | 1 | m | 6.00 | |
| 3 | 균열 | 0.2 | 2.0 | 1 | m | 2.00 | |

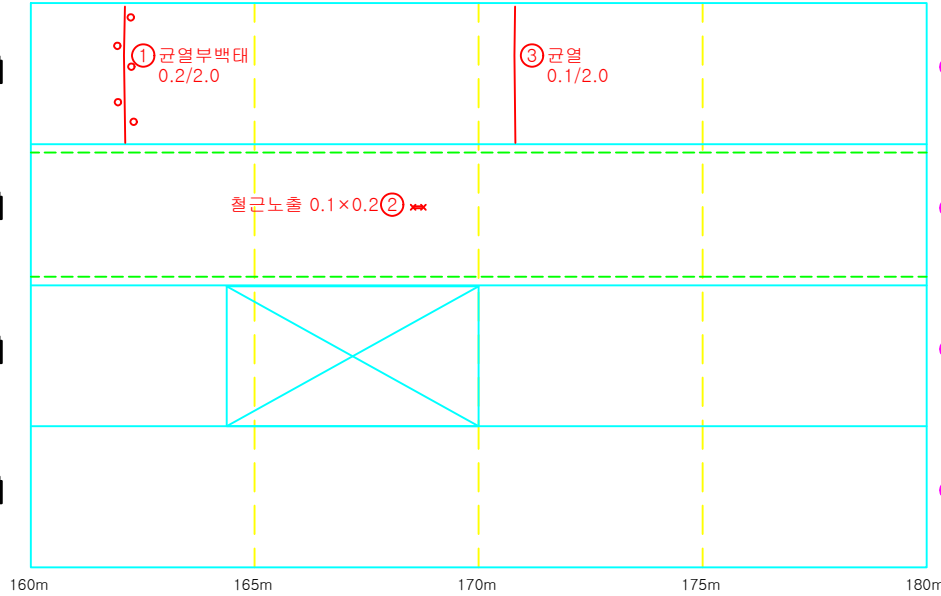
| 번호 | 손상내용 | 손상현황 | | | 단위 | 손상<br>물량 | 비 고 |
|---|---|---|---|---|---|---|---|
| 1 | 균열 부백태 | 0.2 | 2.0 | 1 | m | 2.00 | |
| 3 | 균열 | 0.1 | 2.0 | 1 | m | 2.00 | |

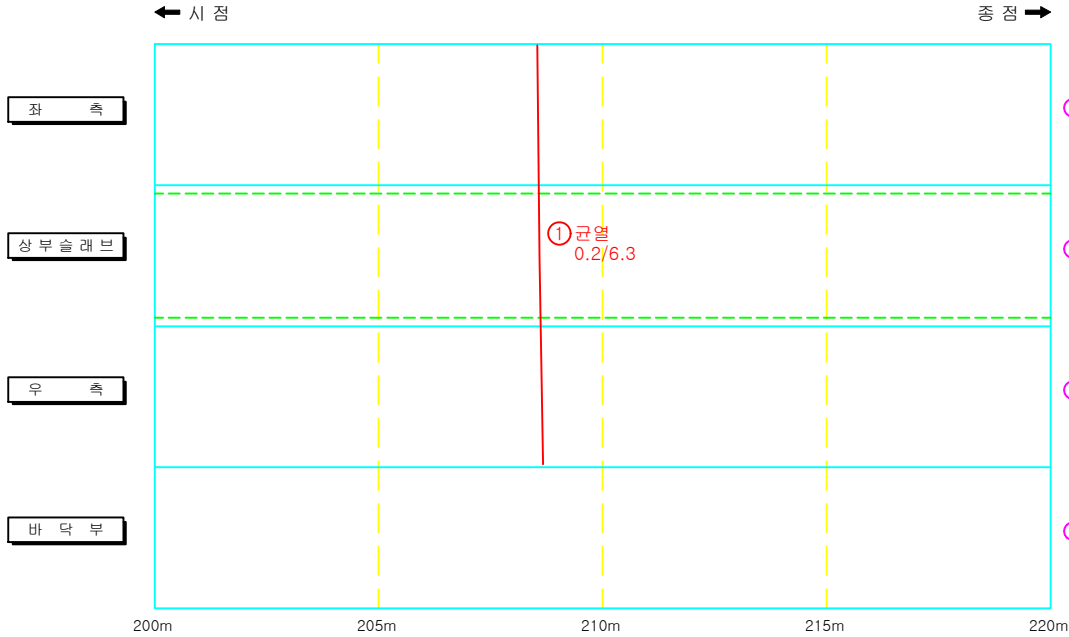
| 번호 | 손상내용 | 손상현황 | | | 단위 | 손상<br>물량 | 비 고 |
|---|---|---|---|---|---|---|---|
| 1 | 균열 | 0.2 | 6.3 | 1 | m | 6.30 | |

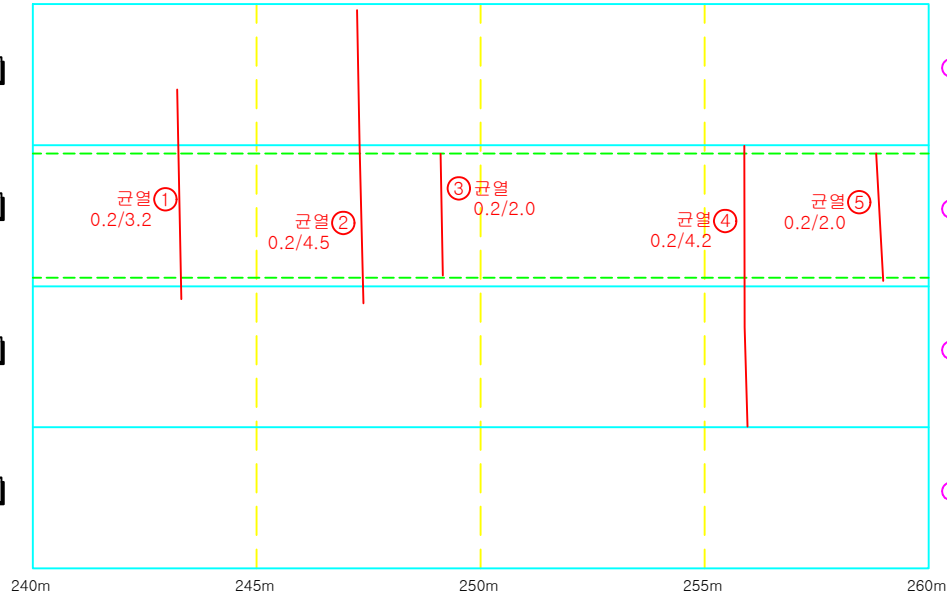
| 번호 | 손상내용 | 손상현황 | | | 단위 | 손상<br>물량 | 비 고 |
|---|---|---|---|---|---|---|---|
| 1 | 균열 | 0.2 | 3.2 | 1 | m | 3.20 | |
| 2 | 균열 | 0.2 | 4.5 | 1 | m | 4.50 | |
| 3 | 균열 | 0.2 | 2.0 | 1 | m | 2.00 | |
| 4 | 균열 | 0.2 | 4.2 | 1 | m | 4.20 | |
| 5 | 균열 | 0.2 | 2.0 | 1 | m | 2.00 | |

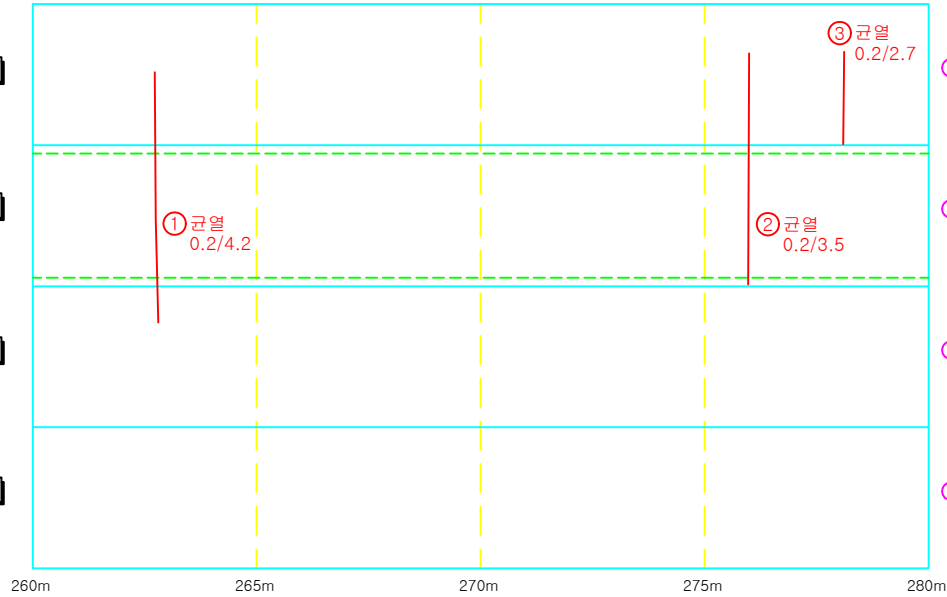
| 번호 | 손상내용 | 손상현황 | | | 단위 | 손상<br>물량 | 비 고 |
|---|---|---|---|---|---|---|---|
| 1 | 균열 | 0.2 | 4.2 | 1 | m | 4.20 | |
| 2 | 균열 | 0.2 | 3.5 | 1 | m | 3.50 | |
| 3 | 균열 | 0.2 | 2.7 | 1 | m | 2.70 | |

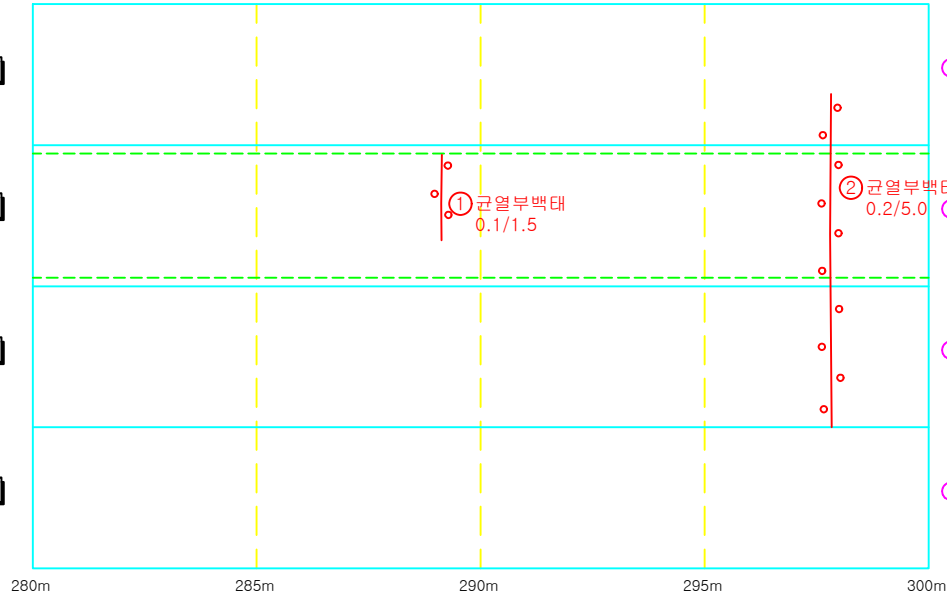
| 번호 | 손상내용 | 손상현황 | | | 단위 | 손상<br>물량 | 비 고 |
|---|---|---|---|---|---|---|---|
| 1 | 균열부백태 | 0.1 | 1.5 | 1 | m | 1.50 | |
| 2 | 균열부백태 | 0.2 | 5.0 | 1 | m | 5.00 | |

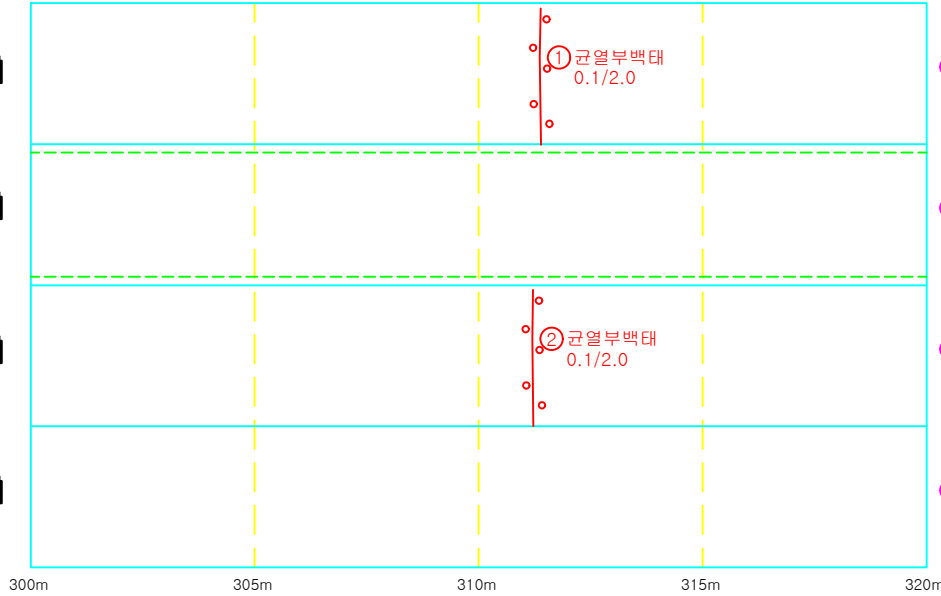
| 번호 | 손상내용 | 손상현황 | | | 단위 | 손상<br>물량 | 비 고 |
|---|---|---|---|---|---|---|---|
| 1 | 균열부백태 | 0.1 | 2.0 | 1 | m | 2.00 | |
| 2 | 균열부백태 | 0.1 | 2.0 | 1 | m | 2.00 | |

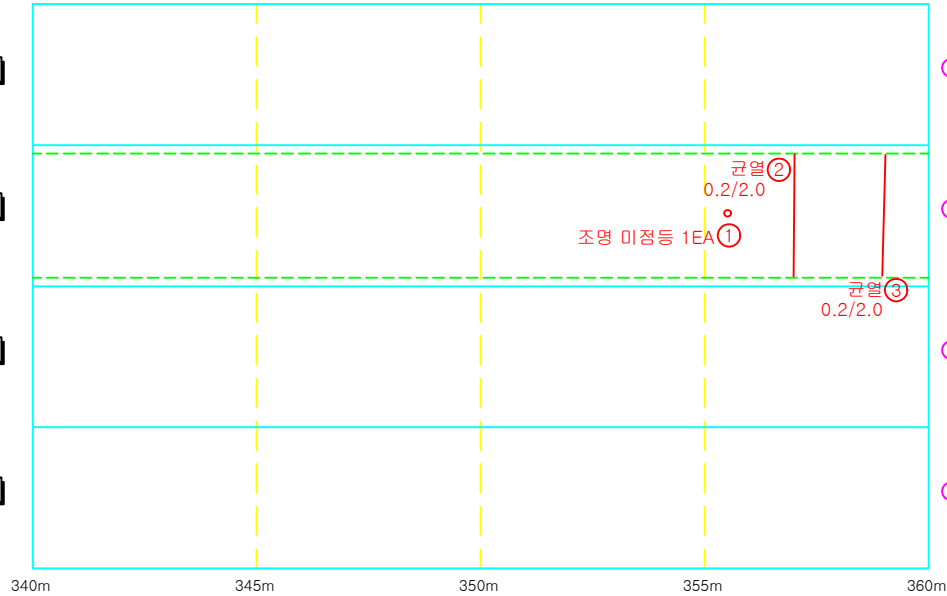
| 번호 | 손상내용 | 손상현황 | | | 단위 | 손상<br>물량 | 비 고 |
|---|---|---|---|---|---|---|---|
| 2 | 균열 | 0.2 | 2.0 | 1 | m | 2.00 | |
| 3 | 균열 | 0.2 | 2.0 | 1 | m | 2.00 | |

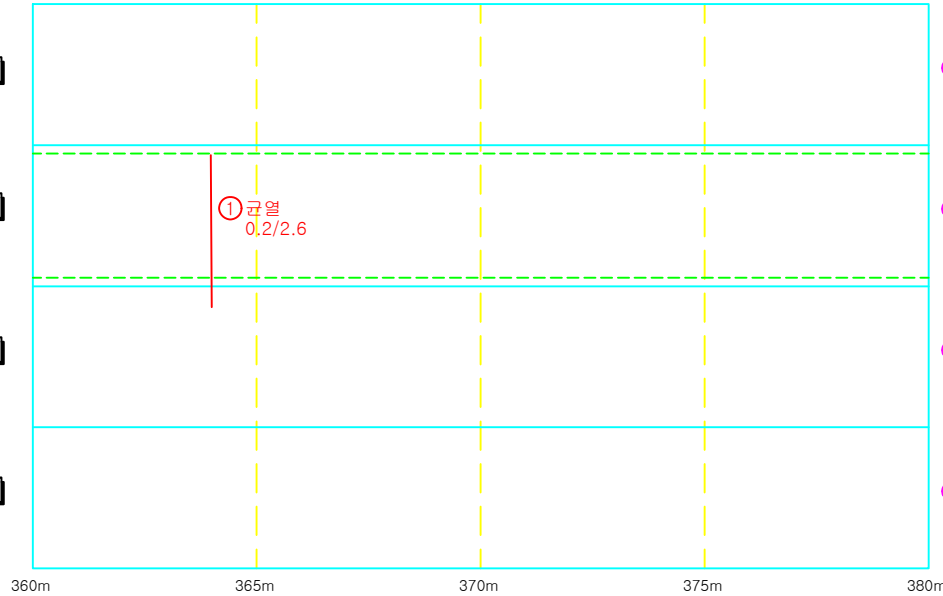
| 번호 | 손상내용 | 손상현황 | | | 단위 | 손상<br>물량 | 비 고 |
|---|---|---|---|---|---|---|---|
| 1 | 균열 | 0.2 | 2.6 | 1 | m | 2.60 | |

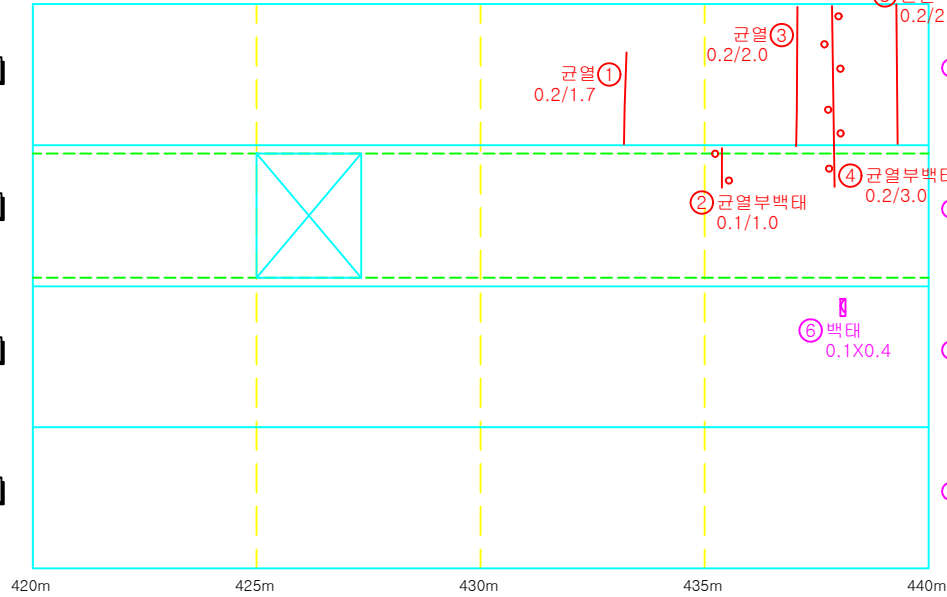
| 번호 | 손상내용 | 손상현황 | | | 단위 | 손상<br>물량 | 비 고 |
|---|---|---|---|---|---|---|---|
| 1 | 균열 | 0.2 | 1.7 | 1 | m | 1.70 | |
| 2 | 균열부백태 | 0.1 | 1.0 | 1 | m | 1.00 | |
| 3 | 균열 | 0.2 | 2.0 | 1 | m | 2.00 | |
| 4 | 균열부백태 | 0.2 | 3.0 | 1 | m | 3.00 | |
| 5 | 균열 | 0.2 | 2.0 | 1 | m | 2.00 | |

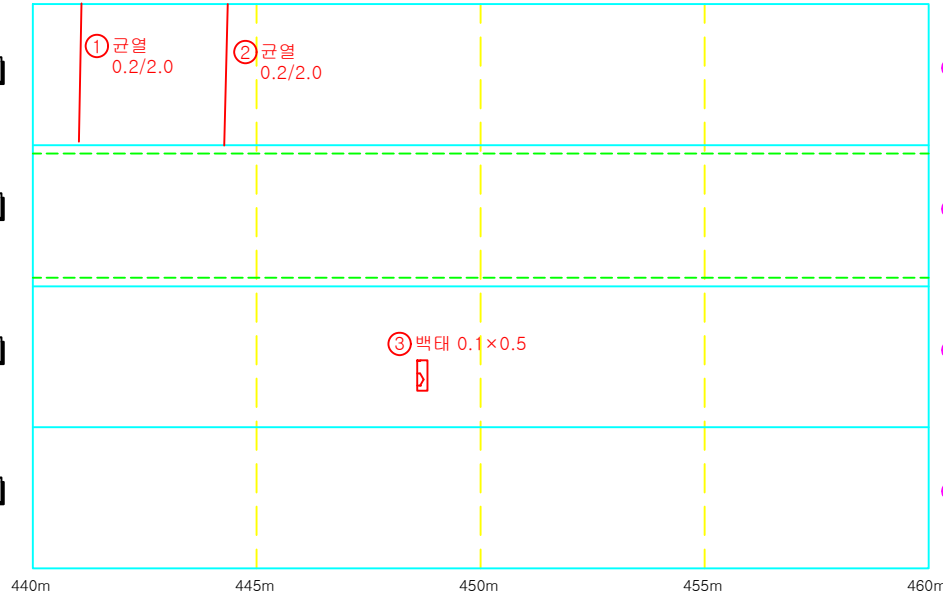
| 번호 | 손상내용 | 손상현황 | | | 단위 | 손상<br>물량 | 비 고 |
|---|---|---|---|---|---|---|---|
| 1 | 균열 | 0.2 | 2.0 | 1 | m | 2.00 | |
| 2 | 균열 | 0.2 | 2.0 | 1 | m | 2.00 | |

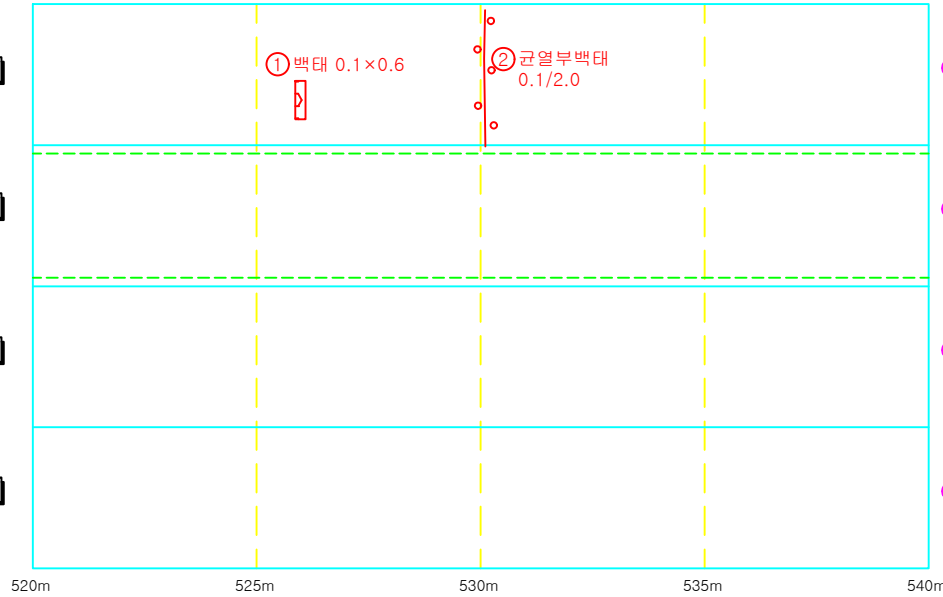
| 번호 | 손상내용 | 손상현황 | | | 단위 | 손상<br>물량 | 비 고 |
|---|---|---|---|---|---|---|---|
| 2 | 균열부백태 | 0.1 | 2.0 | 1 | m | 2.00 | |

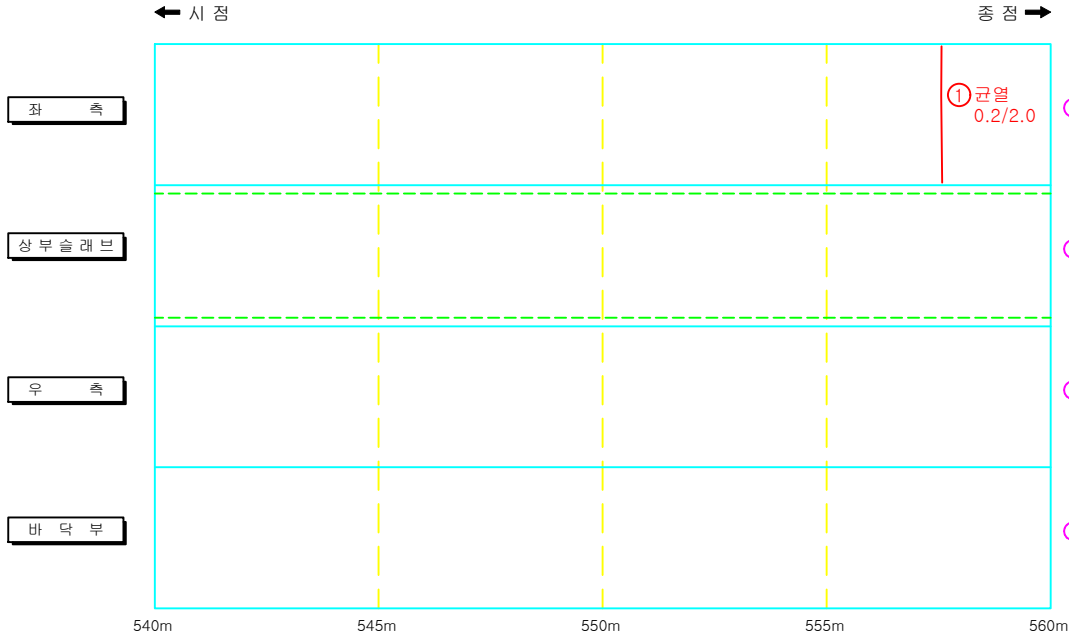
| 번호 | 손상내용 | 손상현황 | | | 단위 | 손상<br>물량 | 비 고 |
|---|---|---|---|---|---|---|---|
| 1 | 균열 | 0.2 | 2.0 | 1 | m | 2.00 | |

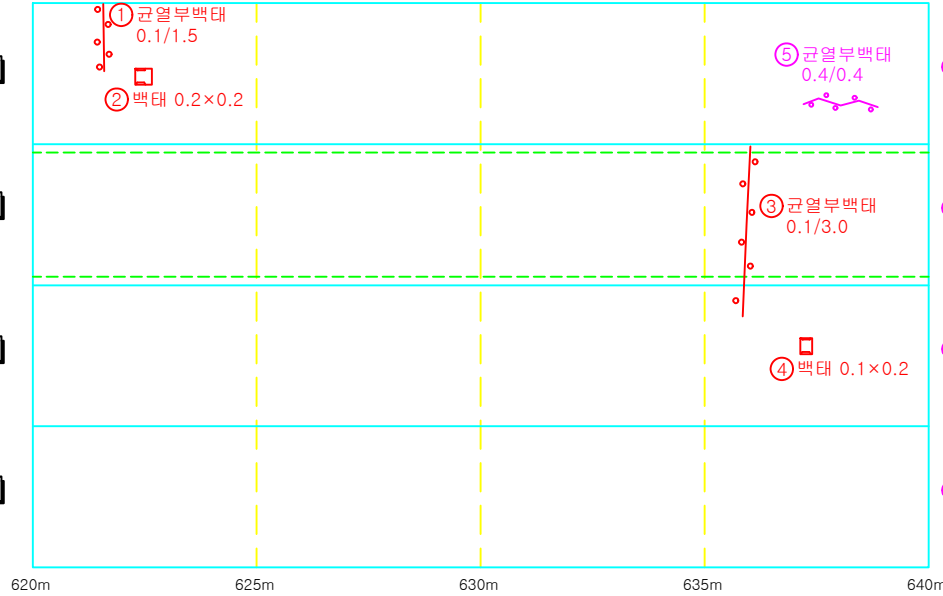
| 번호 | 손상내용 | 손상현황 | | | 단위 | 손상<br>물량 | 비 고 |
|---|---|---|---|---|---|---|---|
| 1 | 균열부백태 | 0.1 | 1.5 | 1 | m | 1.50 | |
| 3 | 균열부백태 | 0.1 | 3.0 | 1 | m | 3.00 | |
| 5 | 균열부백태 | 0.4 | 0.4 | 1 | m | 0.40 | |

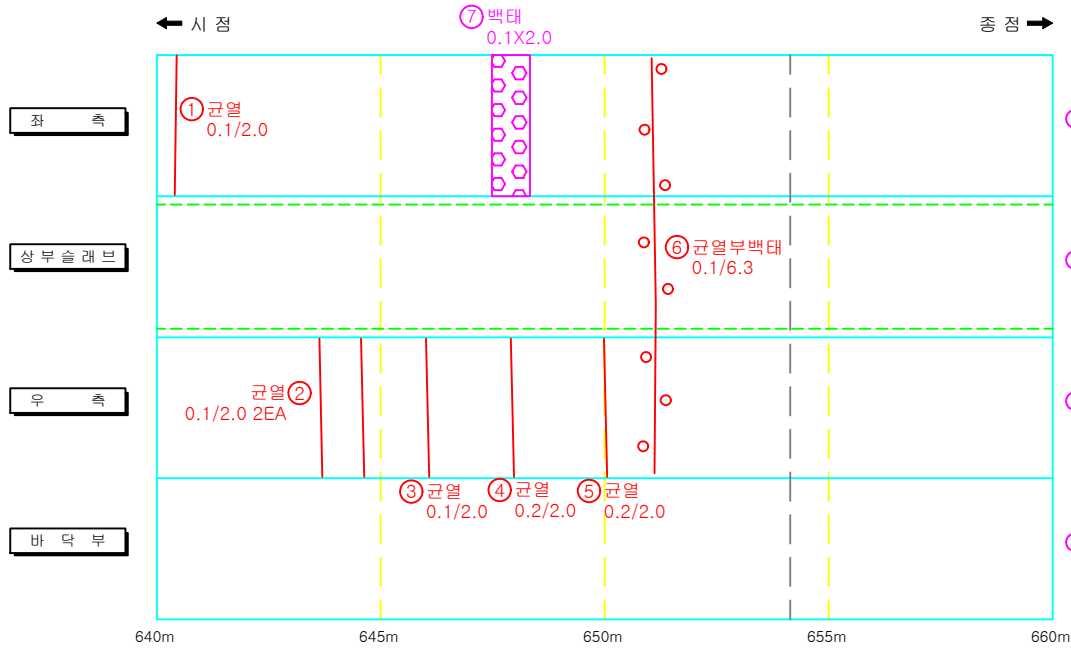
| 번호 | 손상내용 | 손상현황 | | | 단위 | 손상<br>물량 | 비 고 |
|---|---|---|---|---|---|---|---|
| 1 | 균열 | 0.1 | 2.0 | 1 | m | 2.00 | |
| 2 | 균열 | 0.1 | 2.0 | 2 | m | 4.00 | |
| 3 | 균열 | 0.1 | 2.0 | 1 | m | 2.00 | |
| 4 | 균열 | 0.2 | 2.0 | 1 | m | 2.00 | |
| 5 | 균열 | 0.2 | 2.0 | 1 | m | 2.00 | |
| 6 | 균열부백태 | 0.1 | 6.3 | 1 | m | 6.30 | |

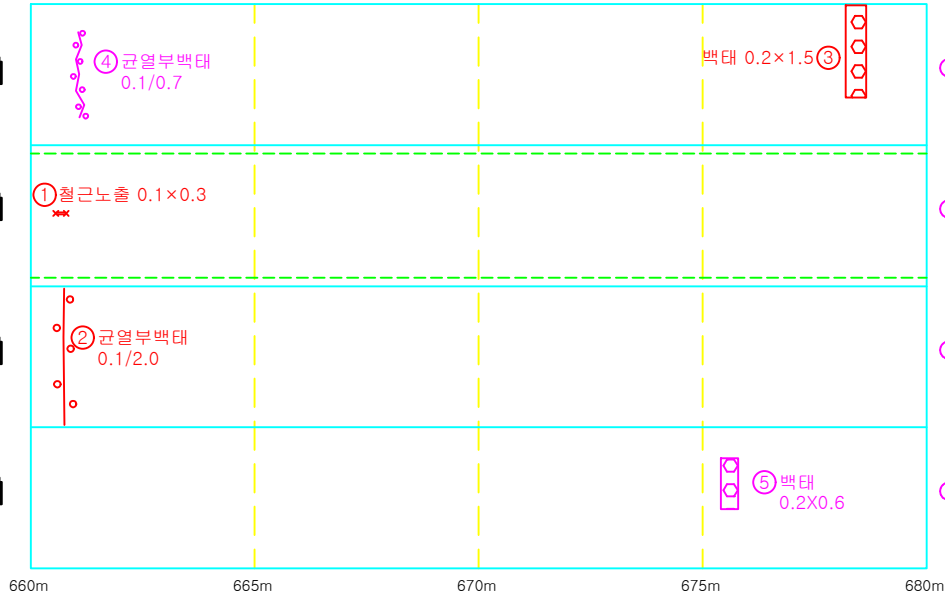
| 번호 | 손상내용 | 손상현황 | | | 단위 | 손상<br>물량 | 비 고 |
|---|---|---|---|---|---|---|---|
| 2 | 균열부백태 | 0.1 | 2.0 | 1 | m | 2.00 | |
| 4 | 균열부백태 | 0.1 | 0.7 | 1 | m | 0.70 | |

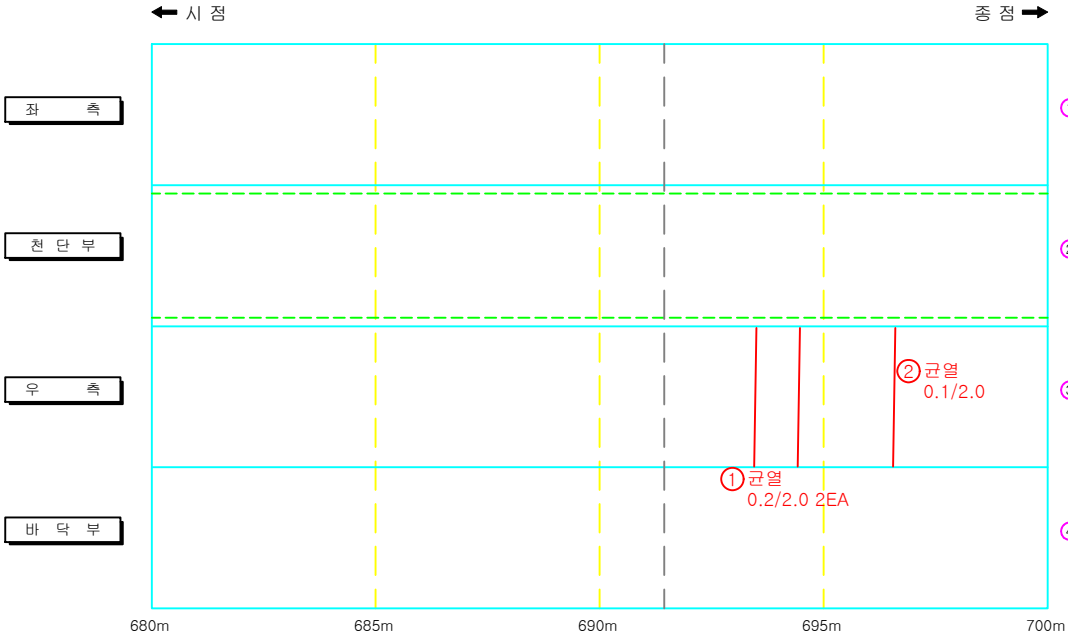
| 번호 | 손상내용 | 손상현황 | | | 단위 | 손상<br>물량 | 비 고 |
|---|---|---|---|---|---|---|---|
| 1 | 균열 | 0.2 | 2.0 | 2 | m | 4.00 | |
| 2 | 균열 | 0.1 | 2.0 | 1 | m | 2.00 | |
