| 과<br>목 | CW 0.2 | 간 열 | 망상근육 | 재료변리 | 편경,<br>편중 | 용역명<br>2023년 경기도부수 운전전력구.<br>태백점밀양전점관 용역 |

| CW 0.2 균열 | 망상균열 | 재료분리 | 편형, 공동 | 동역영<br>2023년 경기북부 송전전력구,<br>면출 청밀안전점검 결과 |

손상 현황 표

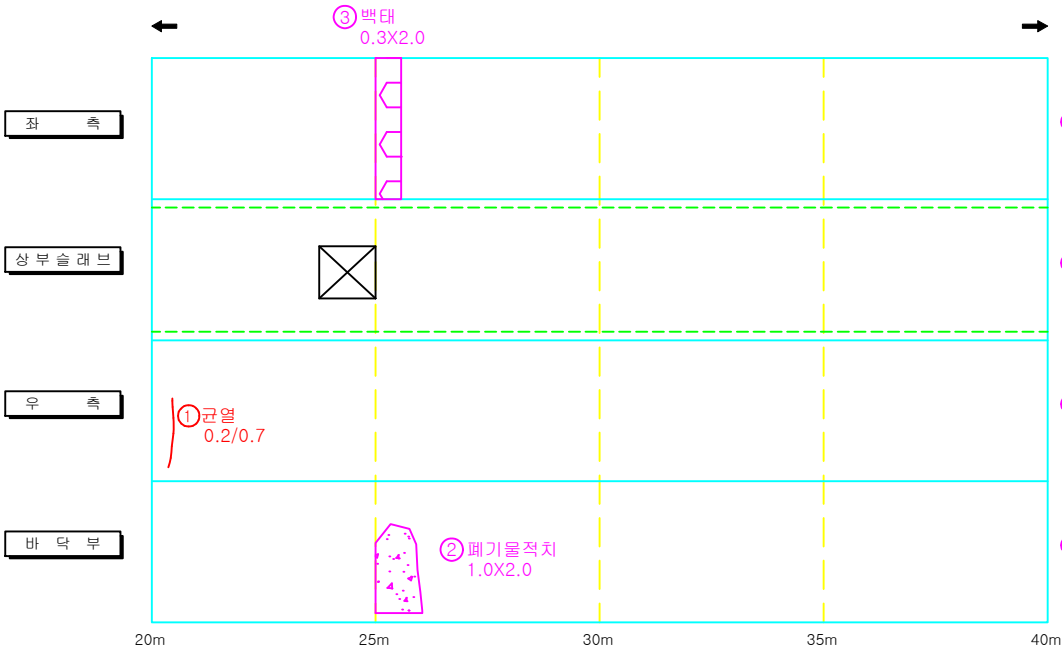
| | 사석이완<br>사석탈락 | 재굴 | 강재부식 | 기타 | 방도번호<br>신검표-신마주 - 1 | |

| 번호 | 손상내용 | 손상현황 | | | 단위 | 손상<br>물량 | 비 고 |
|---|---|---|---|---|---|---|---|
| 1 | 균열 | 0.2 | 0.7 | 1 | m | 0.70 | |
| 2 | 폐기물적치 | 1.0 | 2.0 | 1 | ㎡ | 2.00 | |
| 3 | 백태 | 0.3 | 2.0 | 1 | ㎡ | 0.60 | |

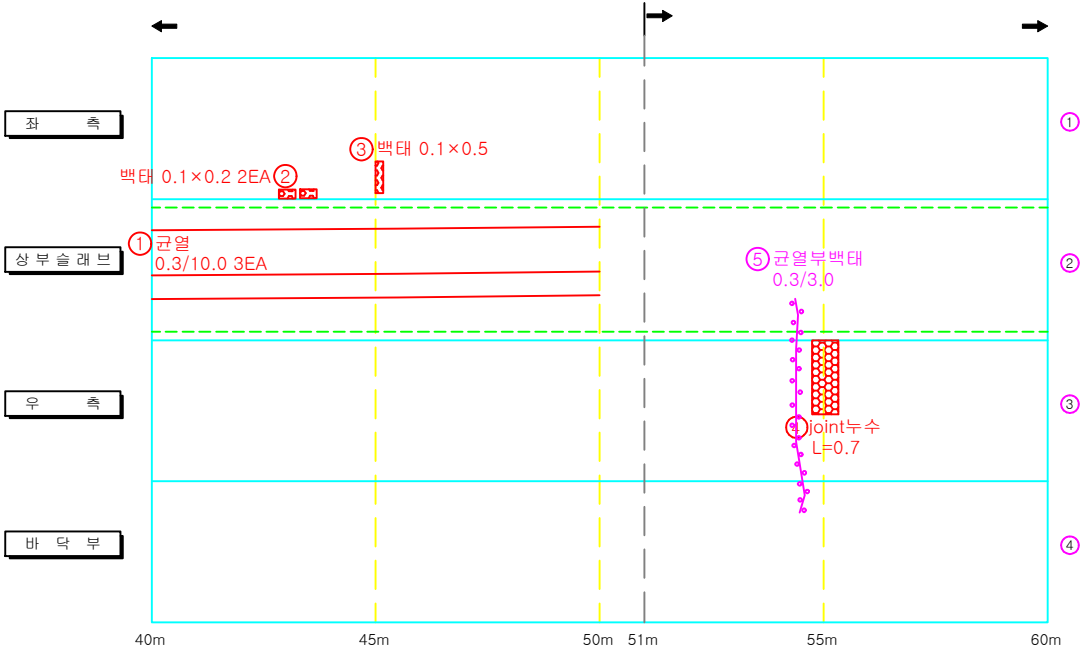
| 사석이완<br>사석탈락 | 세굴 | 강재부식 | 기타 | 망도번호<br>신김포-신파주 - 2 |

| 번호 | 손상내용 | 손상현황 | | | 단위 | 손상<br>물량 | 비 고 |
|---|---|---|---|---|---|---|---|
| 1 | 균열 | 0.3 | 10.0 | 3 | m | 30.00 | |
| 4 | 조인트누수 | | 0.7 | 1 | m | 0.70 | |
| 5 | 균열부백태 | 0.3 | 3.00 | 1 | m | 3.00 | |

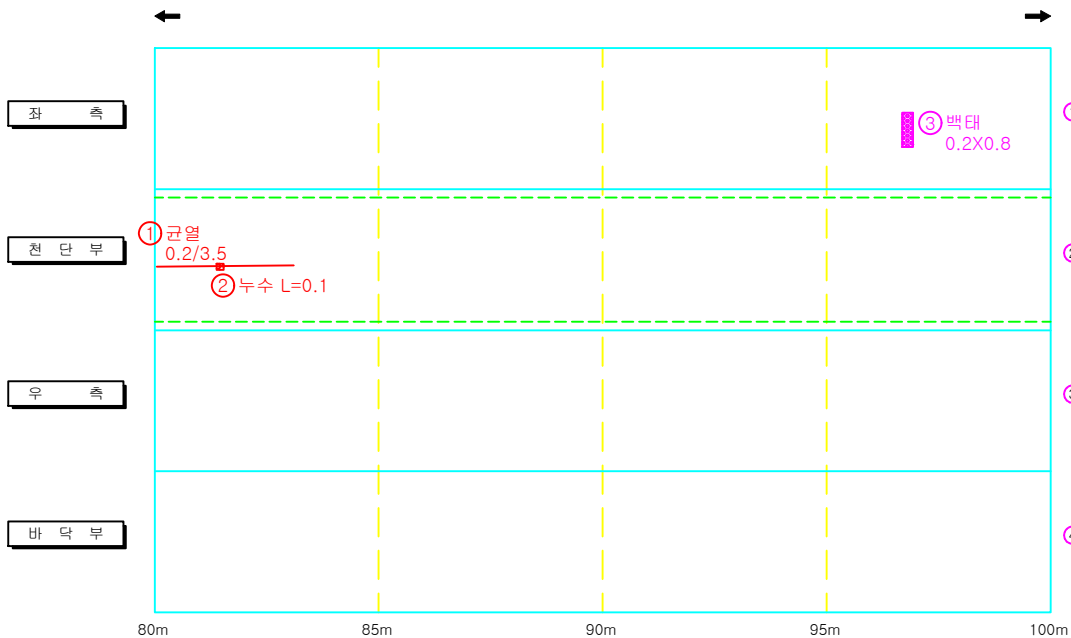
| 사석이완 사석탈락 | 세굴 | 강재부식 | 기타 | 망도번호 신김포-신파주 - 4 |

| 번호 | 손상내용 | 손상현황 | | | 단위 | 손상<br>물량 | 비 고 |
|---|---|---|---|---|---|---|---|
| 1 | 균열 | 0.2 | 3.5 | 1 | m | 3.50 | |
| 2 | 누수 | | 0.1 | 1 | m | 0.10 | |

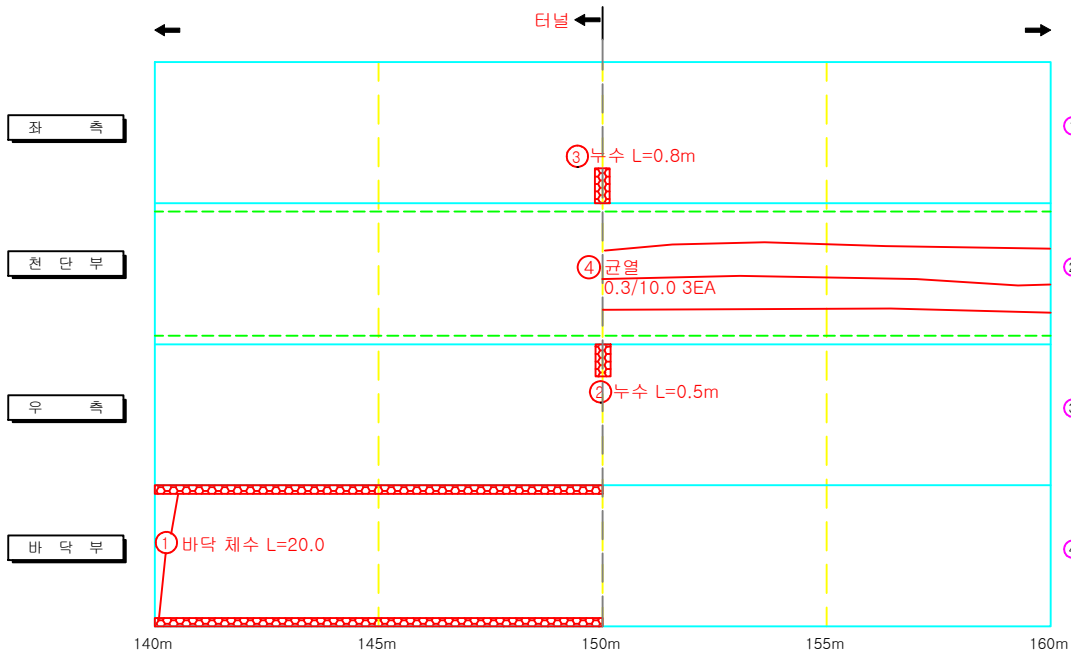
| 사석이완 사석탈락 | 세굴 | 강재부식 | 기타 | 망도번호 신김포-신파주 - 7 |

| 번호 | 손상내용 | 손상현황 | | | 단위 | 손상<br>물량 | 비 고 |
|---|---|---|---|---|---|---|---|
| 2 | 누수 | | 0.5 | 1 | m | 0.50 | |
| 3 | 누수 | | 0.8 | 1 | m | 0.80 | |
| 4 | 균열 | 0.3 | 10.0 | 3 | m | 30.00 | |

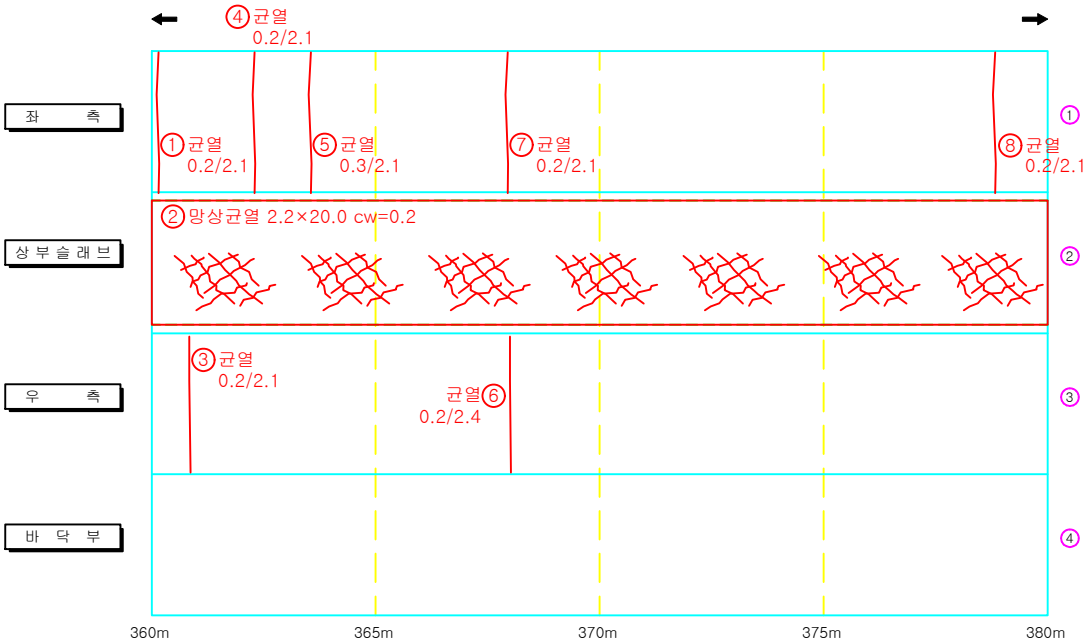
| 사석이완<br>사석탈락 | 세굴 | 강재부식 | 기타 | 망도번호<br>신김포-신파주 - 18 |

| 번호 | 손상내용 | 손상현황 | | | 단위 | 손상<br>물량 | 비 고 |
|---|---|---|---|---|---|---|---|
| 1 | 균열 | 0.2 | 2.1 | 1 | m | 2.10 | |
| 2 | 망상균열 | 2.2 | 20.0 | 1 | m <sup>2</sup> | 44.00 | cw=0.2 |
| 3 | 균열 | 0.2 | 2.1 | 1 | m | 2.10 | |
| 4 | 균열 | 0.2 | 2.1 | 1 | m | 2.10 | |
| 5 | 균열 | 0.3 | 2.1 | 1 | m | 2.10 | |
| 6 | 균열 | 0.2 | 2.4 | 1 | m | 2.40 | |
| 7 | 균열 | 0.2 | 2.1 | 1 | m | 2.10 | |
| 8 | 균열 | 0.2 | 2.1 | 1 | m | 2.10 | |
