신김포~신파주 환기구 외관조사망도

(환기구 #1)

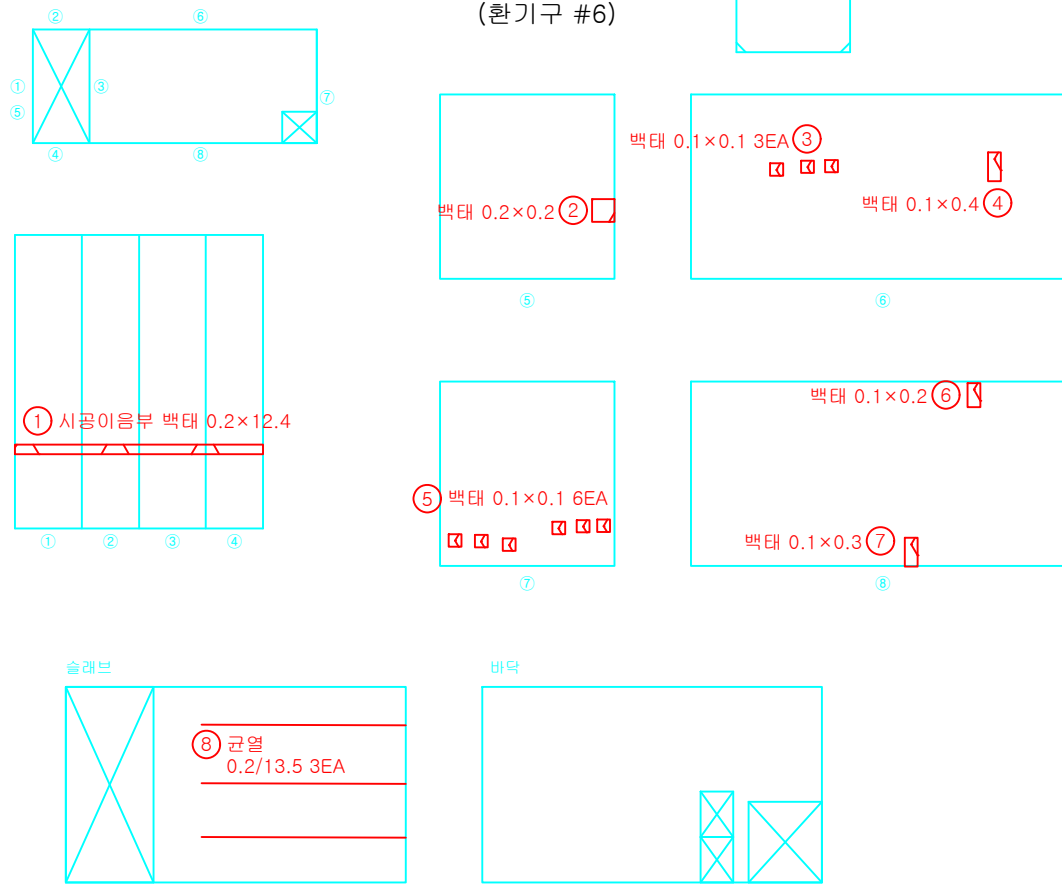
신김포~신파주 환기구 외관조사망도

| 번호 | 손상내용 | 손상현황 | | | 단위 | 손상<br>수량 | 비 고 |
|---|---|---|---|---|---|---|---|
| 1 | 시공이음부 백태 | 0.2 | 12.4 | 1 | m <sup>2</sup> | 2.48 | |
| 2 | 백태 | 0.2 | 0.2 | 1 | m <sup>2</sup> | 0.04 | |
| 3 | 백태 | 0.1 | 0.1 | 3 | m <sup>2</sup> | 0.03 | |
| 4 | 백태 | 0.1 | 0.4 | 1 | m <sup>2</sup> | 0.04 | |
| 5 | 백태 | 0.1 | 0.1 | 6 | m <sup>2</sup> | 0.06 | |
| 6 | 백태 | 0.1 | 0.2 | 1 | m <sup>2</sup> | 0.02 | |
| 7 | 백태 | 0.1 | 0.3 | 1 | m <sup>2</sup> | 0.03 | |
| 8 | 균열 | 0.2 | 13.5 | 3 | m | 40.50 | |

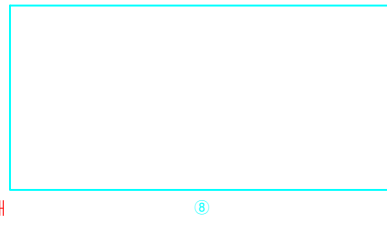
(환기구 #10)

| 번호 | 손상내용 | 손상현황 | | | 단위 | 손상<br>물량 | 비 고 |
|---|---|---|---|---|---|---|---|
| 1 | 균열 | 0.2 | 2.1 | 1 | m | 2.10 | |
| 2 | 균열부백태 | 0.2 | 1.6 | 1 | m | 1.60 | |

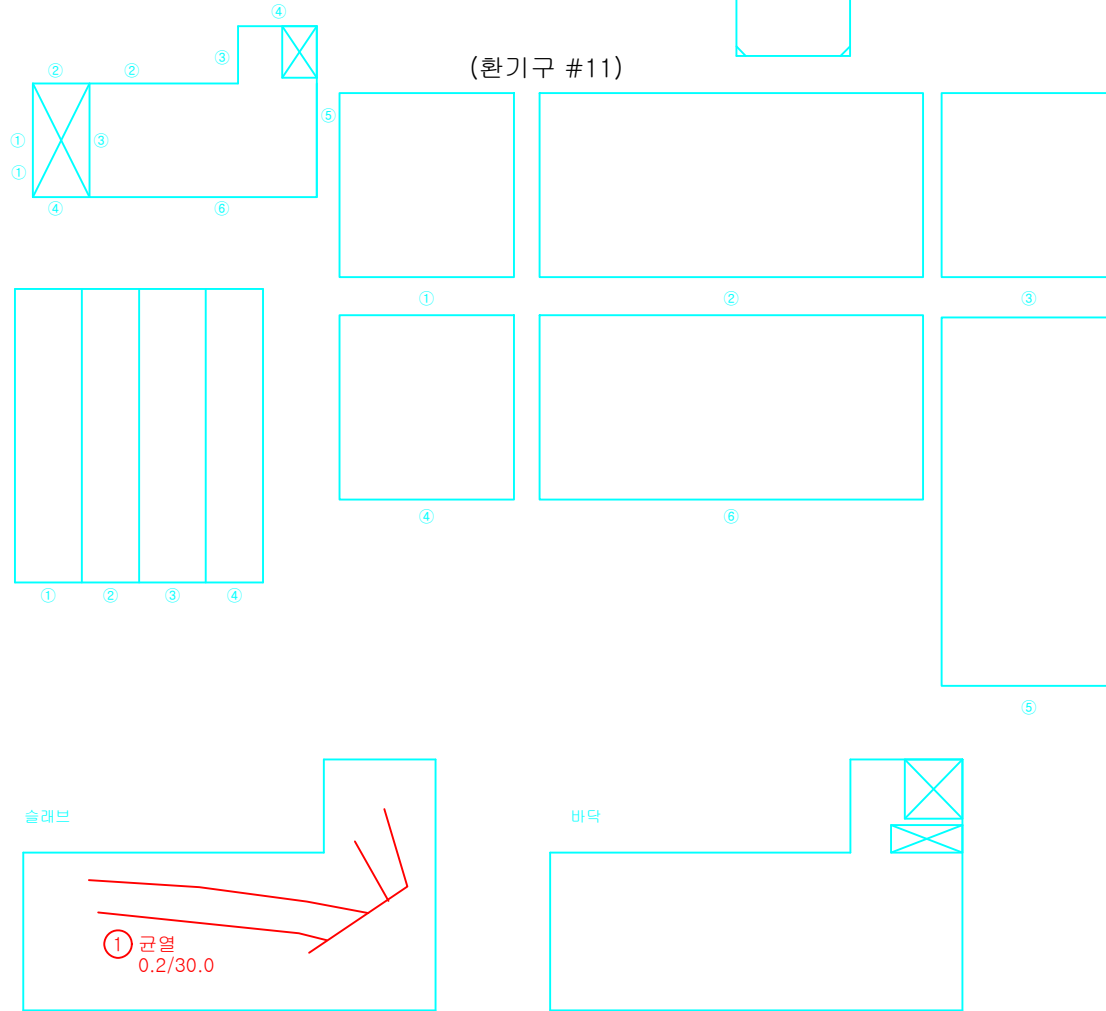
신김포~신파주 환기구 외관조사망도

| 번호 | 손상내용 | 손상현황 | | | 단위 | 손상<br>물량 | 비 고 |
|---|---|---|---|---|---|---|---|
| 1 | 균열 | 0.2 | 30.0 | 1 | m | 30.00 | |
