# RC옹벽(서종변전소)

## 손상현황표

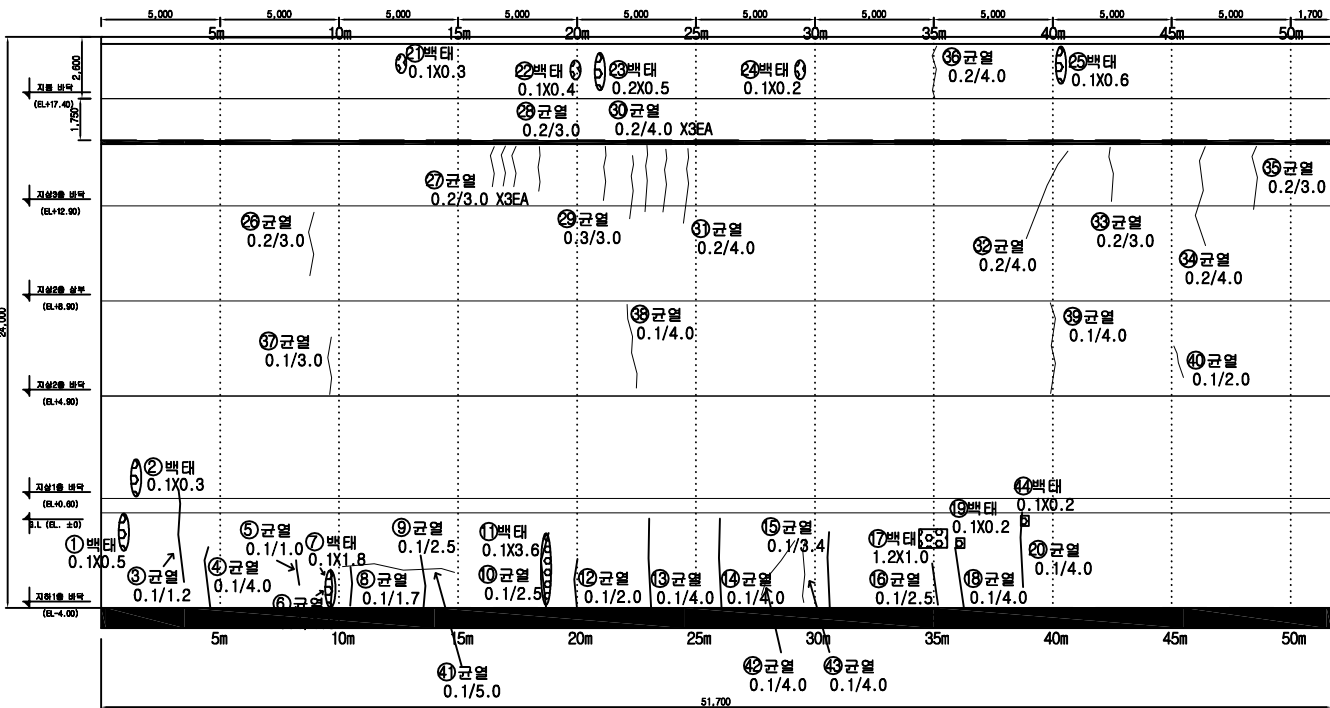
| 사석이완<br>사석탈락 | 세굴 | 광재부식 | 기타 | 항도번호<br>03(1/2) |

| 번호 | 손상내용 | 손상현황 | | | 단위 | 손상<br>수량 | 비 고 |
|---|---|---|---|---|---|---|---|
| 1 | 백태 | 0.1 | 0.5 | 1 | m² | 0.05 | |
| 2 | 백태 | 0.1 | 0.3 | 1 | m² | 0.03 | |
| 3 | 균열 | 0.1 | 1.2 | 1 | m | 1.20 | |
| 4 | 균열 | 0.1 | 4.0 | 1 | m | 4.00 | 손상증가 |
| 5 | 균열 | 0.1 | 1.0 | 1 | m | 1.00 | |
| 6 | 균열 | 0.1 | 1.8 | 1 | m | 1.80 | |
| 7 | 백태 | 0.1 | 1.8 | 1 | m² | 0.18 | |
| 8 | 균열 | 0.1 | 1.7 | 1 | m | 1.70 | |
| 9 | 균열 | 0.1 | 2.5 | 1 | m | 2.50 | |
| 10 | 균열 | 0.1 | 2.5 | 1 | m | 2.50 | |
| 11 | 백태 | 0.1 | 3.6 | 1 | m² | 0.36 | |
| 12 | 균열 | 0.1 | 2.0 | 1 | m | 2.00 | |
| 13 | 균열 | 0.1 | 4.0 | 1 | m | 4.00 | |
| 14 | 균열 | 0.1 | 4.0 | 1 | m | 4.00 | |
| 15 | 균열 | 0.1 | 3.4 | 1 | m | 3.40 | |
| 16 | 균열 | 0.1 | 2.5 | 1 | m | 2.50 | 손상증가 |
| 17 | 백태 | 1.2 | 1.0 | 1 | m² | 1.20 | |
| 18 | 균열 | 0.1 | 4.0 | 1 | m | 4.00 | 손상증가 |
| 19 | 백태 | 0.1 | 0.2 | 1 | m² | 0.02 | |
| 20 | 균열 | 0.1 | 4.0 | 1 | m | 4.00 | 손상증가 |
| 21 | 백태 | 0.1 | 0.3 | 1 | m² | 0.03 | |
| 22 | 백태 | 0.1 | 0.4 | 1 | m² | 0.04 | |
| 23 | 백태 | 0.2 | 0.5 | 1 | m² | 0.10 | |
| 24 | 백태 | 0.1 | 0.2 | 1 | m² | 0.02 | |
| 25 | 백태 | 0.1 | 0.2 | 1 | m² | 0.06 | |
| 26 | 균열 | 0.2 | 3.0 | 1 | m | 3.00 | 신규 |
| 27 | 균열 | 0.2 | 3.0 | 3 | m | 9.00 | 신규 |
| 28 | 균열 | 0.2 | 3.0 | 1 | m | 3.00 | 신규 |
| 29 | 균열 | 0.3 | 3.0 | 1 | m | 3.00 | 신규 |
| 30 | 균열 | 0.2 | 4.0 | 3 | m | 12.00 | 신규 |

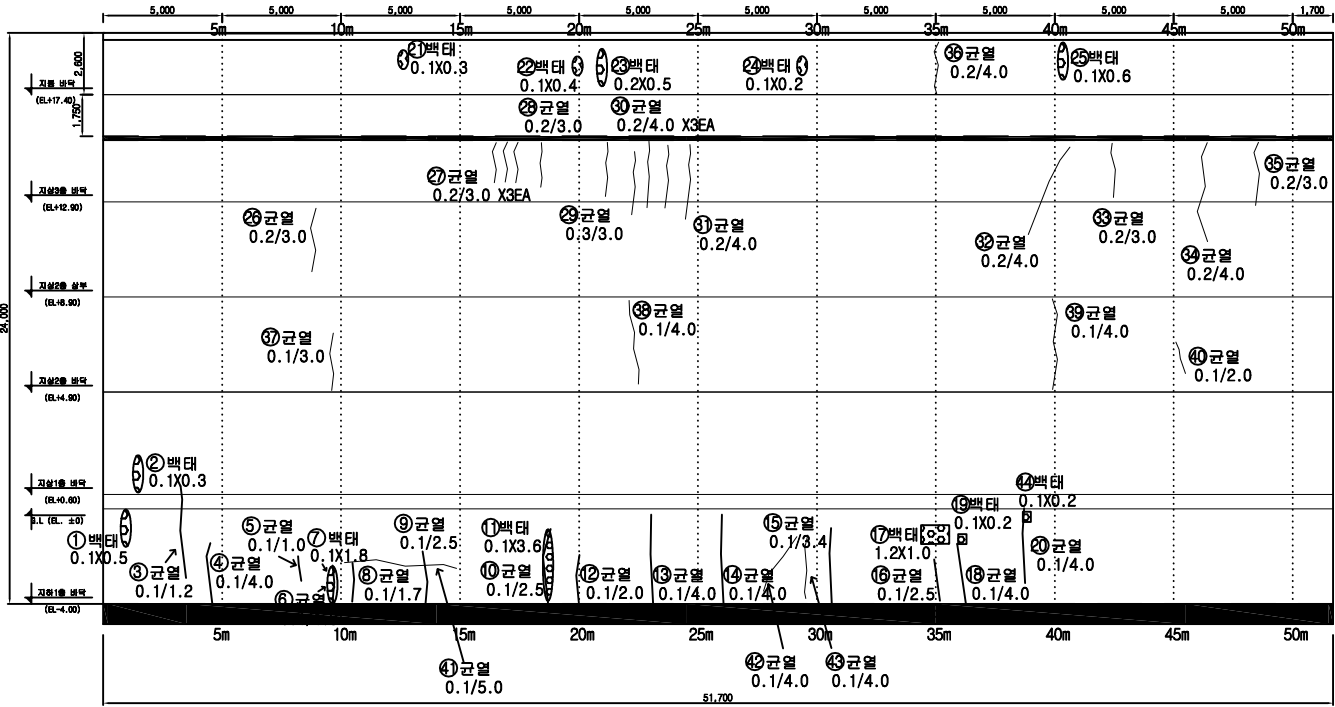
| 사석이완<br>사석탈락 | 세굴 | 광재부식 | 기타 | 항도번호<br>03(2/2) |

| 번호 | 손상내용 | 손상현황 | | | 단위 | 손상<br>수량 | 비 고 |
|---|---|---|---|---|---|---|---|
| 31 | 균열 | 0.2 | 4.0 | 1 | m | 4.00 | 신규 |
| 32 | 균열 | 0.2 | 4.0 | 1 | m | 4.00 | 신규 |
| 33 | 균열 | 0.2 | 3.0 | 1 | m | 3.00 | 신규 |
| 34 | 균열 | 0.2 | 4.0 | 1 | m | 4.00 | 신규 |
| 35 | 균열 | 0.2 | 3.0 | 1 | m | 3.00 | 신규 |
| 36 | 균열 | 0.2 | 4.0 | 1 | m | 4.00 | 신규 |
| 37 | 균열 | 0.1 | 3.0 | 1 | m | 3.00 | 신규 |
| 38 | 균열 | 0.1 | 4.0 | 1 | m | 4.00 | 신규 |
| 39 | 균열 | 0.1 | 4.0 | 1 | m | 4.00 | 신규 |
| 40 | 균열 | 0.1 | 2.0 | 1 | m | 2.00 | 신규 |
| 41 | 균열 | 0.1 | 5.0 | 1 | m | 5.00 | 신규 |
| 42 | 균열 | 0.1 | 4.0 | 1 | m | 4.00 | 신규 |
| 43 | 균열 | 0.1 | 4.0 | 1 | m | 4.00 | 신규 |
| 44 | 백태 | 0.1 | 0.2 | 1 | m² | 0.02 | 신규 |

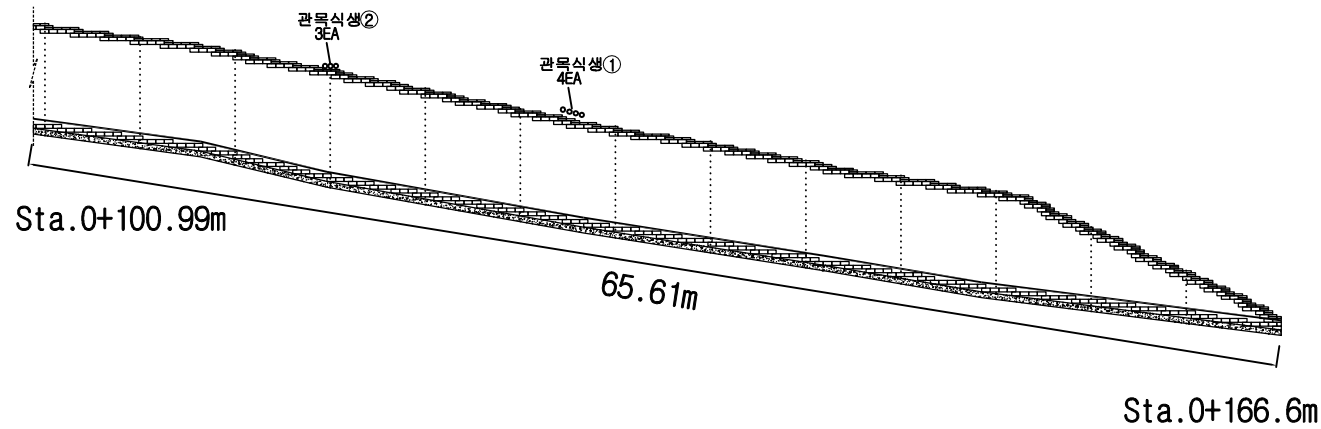
| 번호 | 손상내용 | 손상현황 | | | 단위 | 손상<br>물량 | 비 고 |
|---|---|---|---|---|---|---|---|
| 1 | 관목식생 | | | 4 | EA | 4.00 | |
| 2 | 관목식생 | | | 3 | EA | 3.00 | |

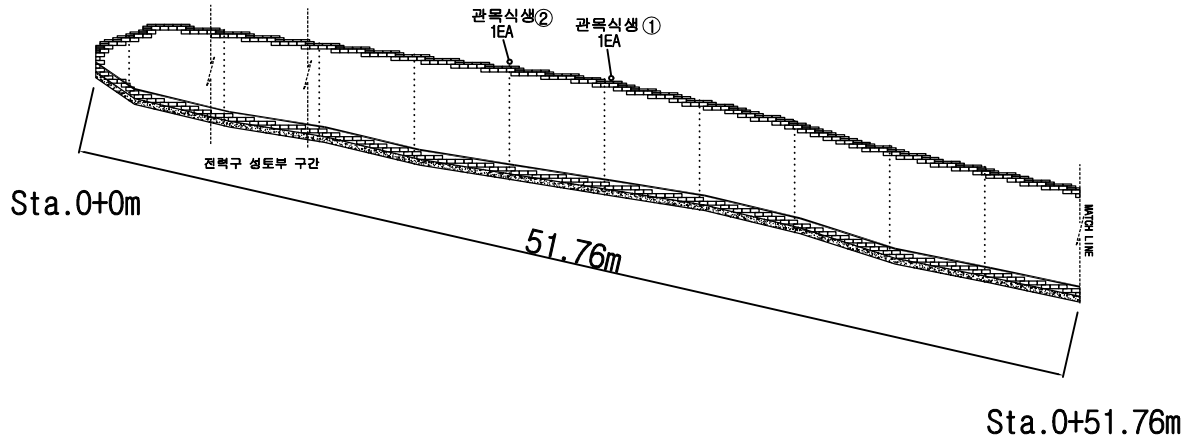
| 사석이완<br>사석탈락 | 세굴 | 광재부식 | 기타 | 항도번호<br>07 |

| 번호 | 손상내용 | 손상현황 | | | 단위 | 손상<br>수량 | 비 고 |
|---|---|---|---|---|---|---|---|
| 1 | 관목식생 | | | 1 | EA | 1.00 | |
| 2 | 관목식생 | | | 1 | EA | 1.00 | |

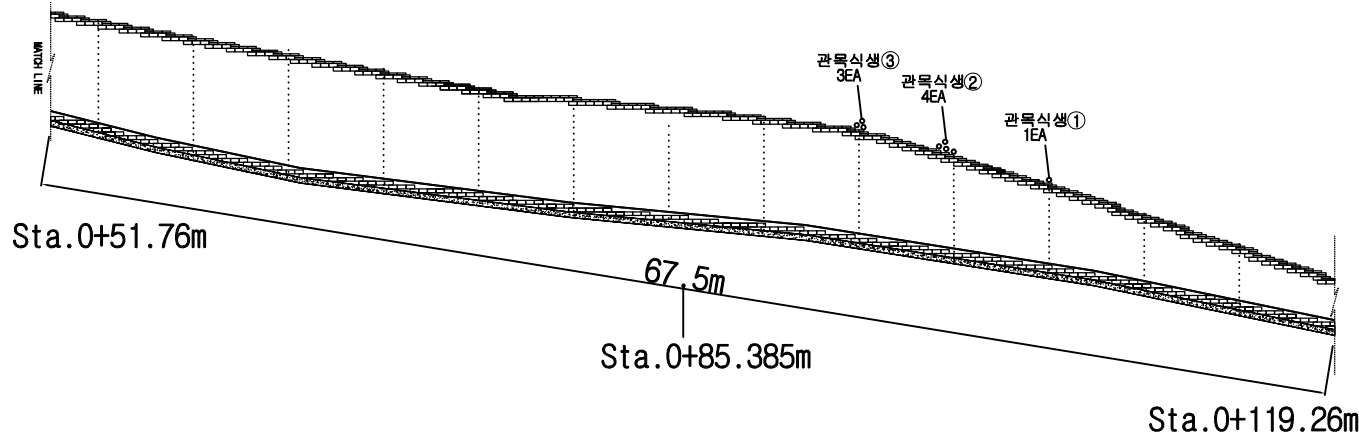
| 사석이완<br>사석탈락 | 세굴 | 광재부식 | 기타 | 항도번호<br>08 | |

| 번호 | 손상내용 | 손상현황 | | | 단위 | 손상<br>수량 | 비 고 |
|---|---|---|---|---|---|---|---|
| 1 | 관목식생 | | | 1 | EA | 1.00 | |
| 2 | 관목식생 | | | 4 | EA | 4.00 | |
| 3 | 관목식생 | | | 3 | EA | 3.00 | |

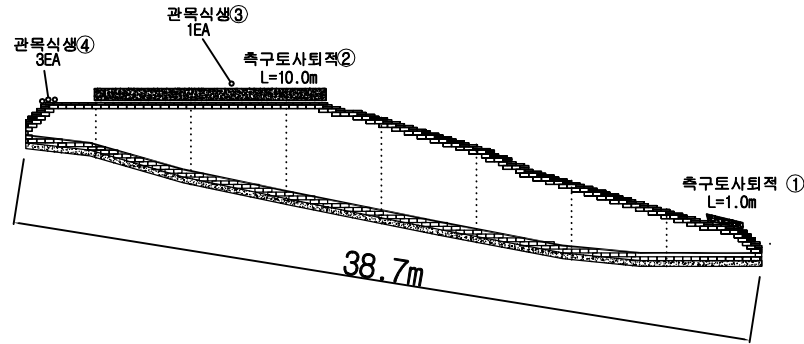
| 사석이완<br>사석탈락 | 세굴 | 강재부식 | 기타 | 항도번호<br>09 |

| 번호 | 손상내용 | 손상현황 | | | 단위 | 손상<br>수량 | 비 고 |
|---|---|---|---|---|---|---|---|
| 1 | 측구토사퇴적 | | 1.0 | 1 | m | 1.00 | |
| 2 | 측구토사퇴적 | | 10.0 | 1 | m | 10.00 | |
| 3 | 관목식생 | | | 1 | EA | 1.00 | |
| 4 | 관목식생 | | | 3 | EA | 3.00 | |
