2024년 국도3호선 광주4터널(상) 등  
3개소 정밀안전점검용역

(주)동우기술단

광주2터널(성남방향)

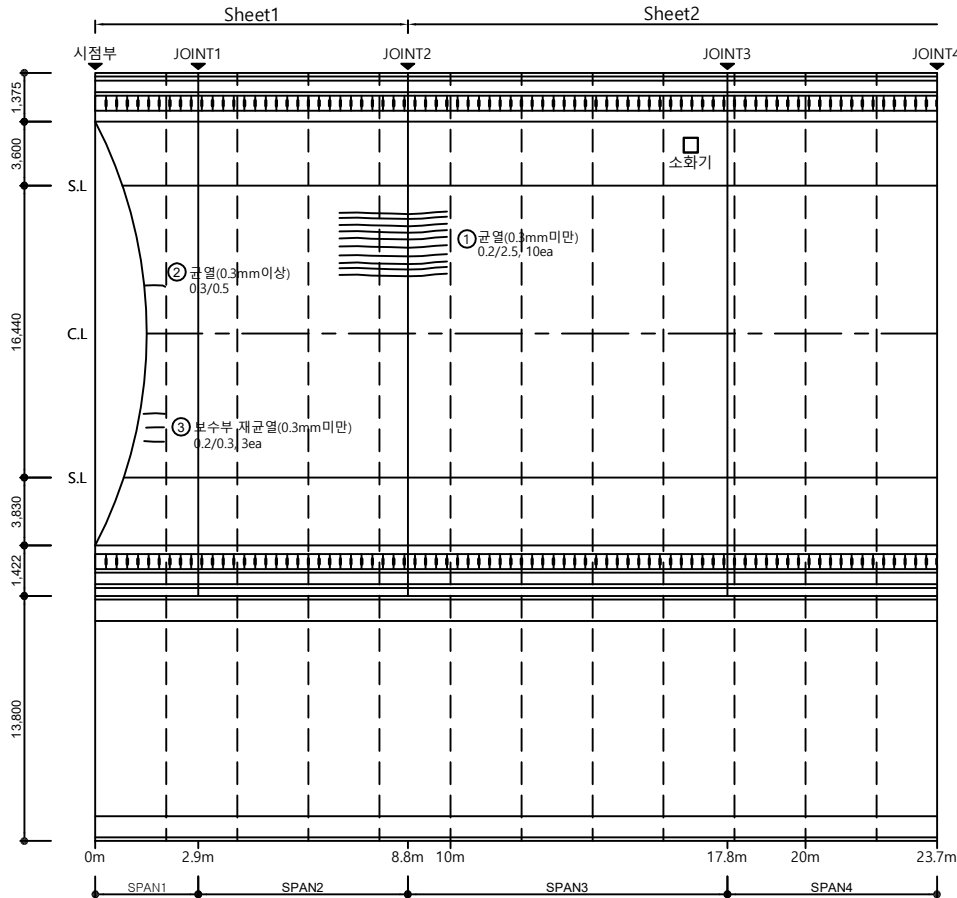
001

| 번호 | 손상현황 | 손상규모 | | | | | | 비고 |
|---|---|---|---|---|---|---|---|---|
| 1 | 균열(0.3mm미만) | 0.20 | 2.50 | | 10 | 25.00 | m | 기존 |
| 2 | 균열(0.3mm이상) | 0.30 | 0.50 | | 1 | 0.50 | m | 신규 |
| 3 | 균열(0.3mm미만) | 0.20 | 0.30 | | 3 | 0.90 | m | 신규 |

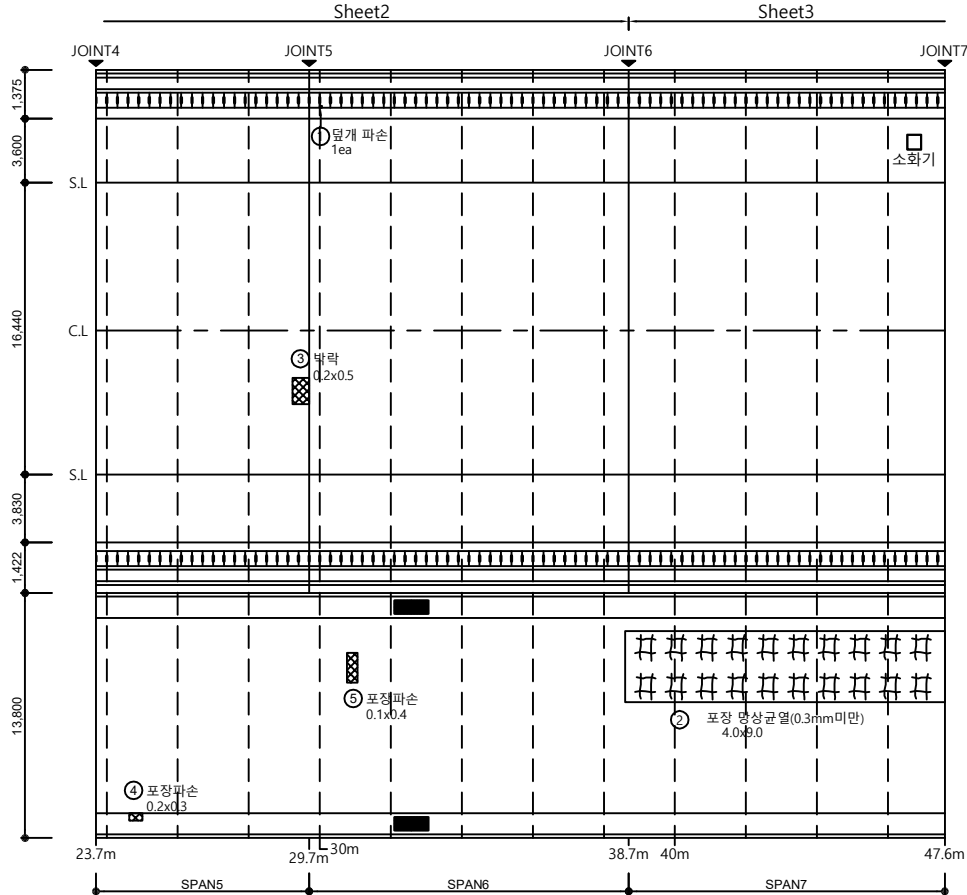
002

| 번호 | 손상현황 | 손상규모 | | | | | | 비고 |
|---|---|---|---|---|---|---|---|---|
| 1 | 덮개 파손 | | | | 1 | 1.00 | EA | 기존 |
| 2 | 포장 망상균열 | 0.20 | 4.00 | 9.00 | 1 | 36.00 | m' | 기존 |
| 3 | 박락 | | 0.20 | 0.50 | 1 | 0.10 | m' | 신규 |
| 4 | 포장파손 | | 0.20 | 0.30 | 1 | 0.06 | m' | 신규 |
| 5 | 포장파손 | | 0.10 | 0.40 | 1 | 0.04 | m' | 신규 |

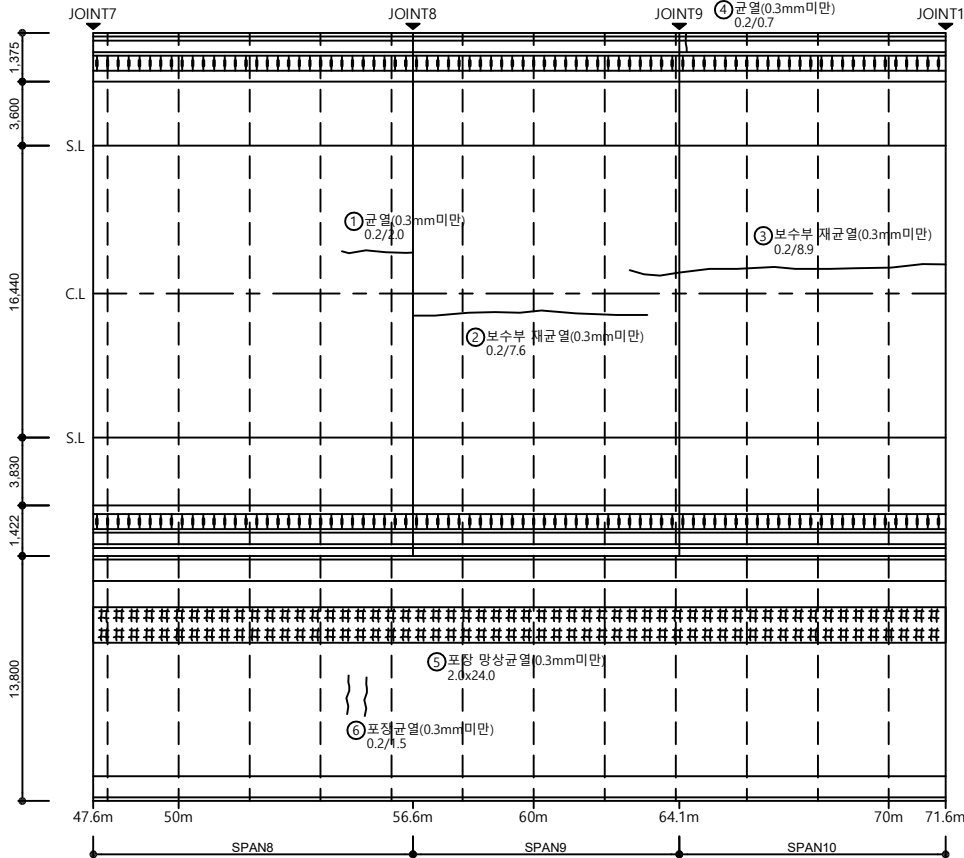
003

| 번호 | 손상현황 | 손상규모 | | | | | | 비고 |
|---|---|---|---|---|---|---|---|---|
| 1 | 균열(0.3mm미만) | 0.20 | 2.00 | | 1 | 2.00 | m | 기존 |
| 2 | 균열(0.3mm미만) | 0.20 | 7.60 | | 1 | 7.60 | m | 기존 |
| 3 | 균열(0.3mm미만) | 0.20 | 8.90 | | 1 | 8.90 | m | 기존 |
| 4 | 균열(0.3mm미만) | 0.20 | 0.70 | | 1 | 0.70 | m | 기존 |
| 5 | 포장 망상균열 | 0.20 | 2.00 | 24.00 | 1 | 48.00 | m² | 기존 |
| 6 | 포장균열(0.3mm미만) | 0.20 | 1.50 | | 2 | 3.00 | m | 기존 |

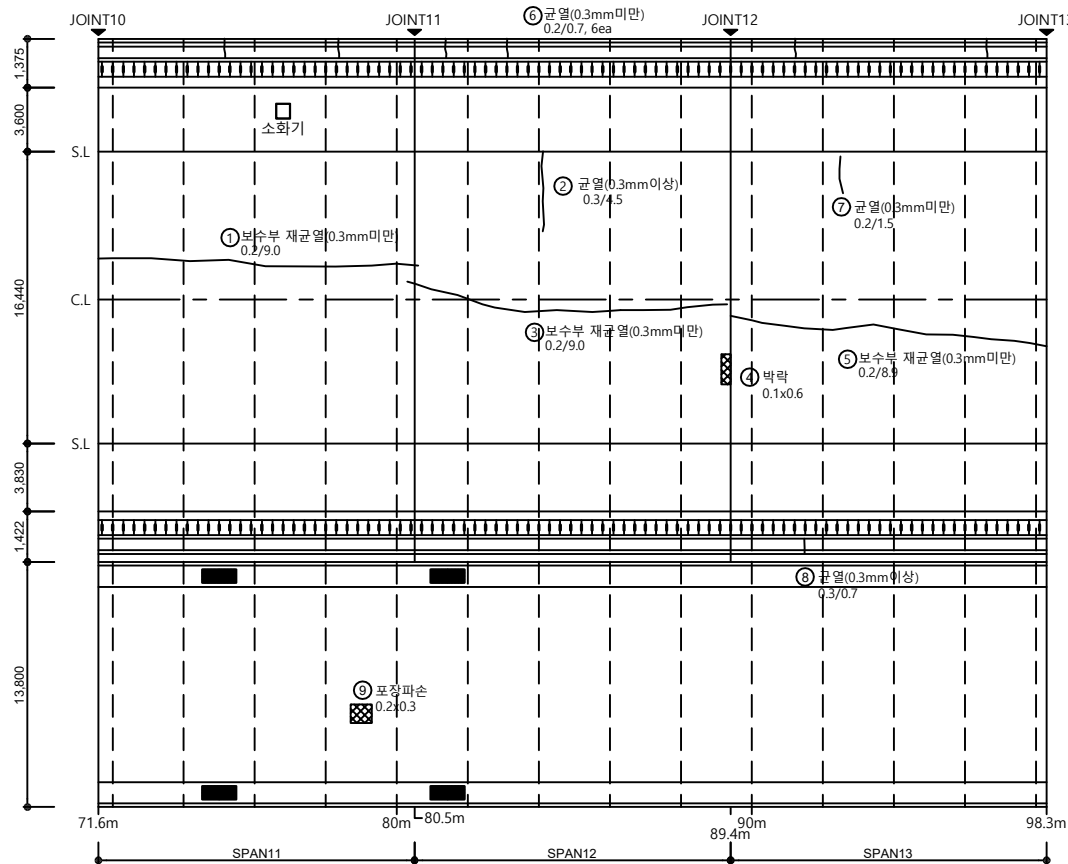
004

| 번호 | 손상현황 | 손상규모 | | | | | | 비고 |
|---|---|---|---|---|---|---|---|---|
| 1 | 균열(0.3mm미만) | 0.20 | 9.00 | | 1 | 9.00 | m | 기존 |
| 2 | 균열(0.3mm이상) | 0.30 | 4.50 | | 1 | 4.50 | m | 기존 |
| 3 | 균열(0.3mm미만) | 0.20 | 9.00 | | 1 | 9.00 | m | 기존 |
| 4 | 박락 | | 0.10 | 0.60 | 1 | 0.06 | m <sup>2</sup> | 신규 |
| 5 | 균열(0.3mm미만) | 0.20 | 8.90 | | 1 | 8.90 | m | 기존 |
| 6 | 균열(0.3mm미만) | 0.20 | 0.70 | | 6 | 4.20 | m | 기존 |
| 7 | 균열(0.3mm미만) | 0.20 | 1.50 | | 1 | 1.50 | m | 신규 |
| 8 | 균열(0.3mm이상) | 0.30 | 0.70 | | 1 | 0.70 | m | 신규 |
| 9 | 포장파손 | | 0.20 | 0.30 | 1 | 0.06 | m <sup>2</sup> | 신규 |

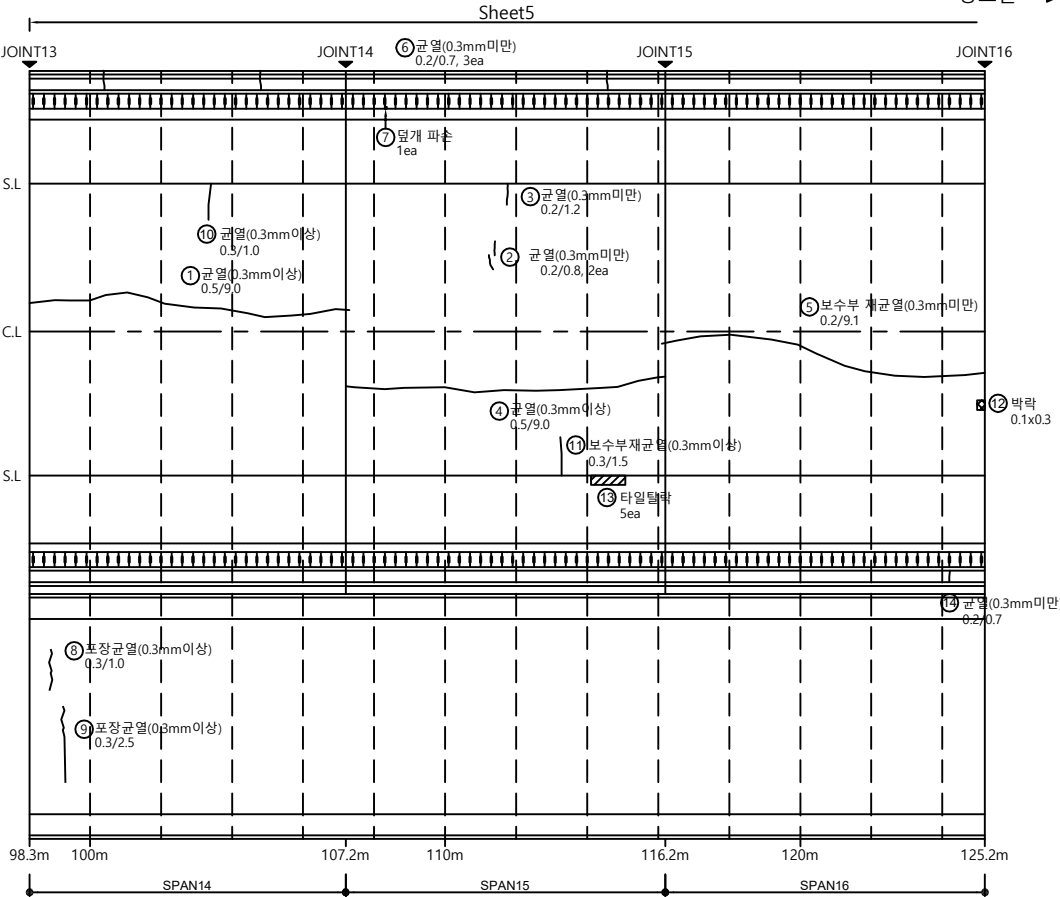
005

| 번호 | 손상 현황 | 손상 규모 | | | | | | 비고 |
|---|---|---|---|---|---|---|---|---|
| 1 | 균열(0.3mm이상) | 0.50 | 9.00 | | 1 | 9.00 | m | 기존 |
| 2 | 균열(0.3mm미만) | 0.20 | 0.80 | | 2 | 1.60 | m | 기존 |
| 3 | 균열(0.3mm미만) | 0.20 | 1.20 | | 1 | 1.20 | m | 기존 |
| 4 | 균열(0.3mm이상) | 0.50 | 9.00 | | 1 | 9.00 | m | 기존 |
| 5 | 균열(0.3mm미만) | 0.20 | 9.10 | | 1 | 9.10 | m | 기존 |
| 6 | 균열(0.3mm미만) | 0.20 | 0.70 | | 3 | 2.10 | m | 기존 |
| 7 | 덮개 파손 | | | | 1 | 1.00 | EA | 기존 |
| 8 | 포장균열(0.3mm이상) | 0.30 | 1.00 | | 1 | 1.00 | m | 기존 |
| 9 | 포장균열(0.3mm이상) | 0.30 | 2.50 | | 1 | 2.50 | m | 기존 |
| 10 | 균열(0.3mm이상) | 0.30 | 1.00 | | 1 | 1.00 | m | 신규 |
| 11 | 균열(0.3mm이상) | 0.30 | 1.50 | | 1 | 1.50 | m | 신규 |
| 12 | 박락 | | 0.10 | 0.30 | 1 | 0.03 | m' | 신규 |
| 13 | 타일탈락 | | | | 5 | 5.00 | EA | 신규 |
| 14 | 균열(0.3mm미만) | 0.20 | 0.70 | | 1 | 0.70 | m | 신규 |

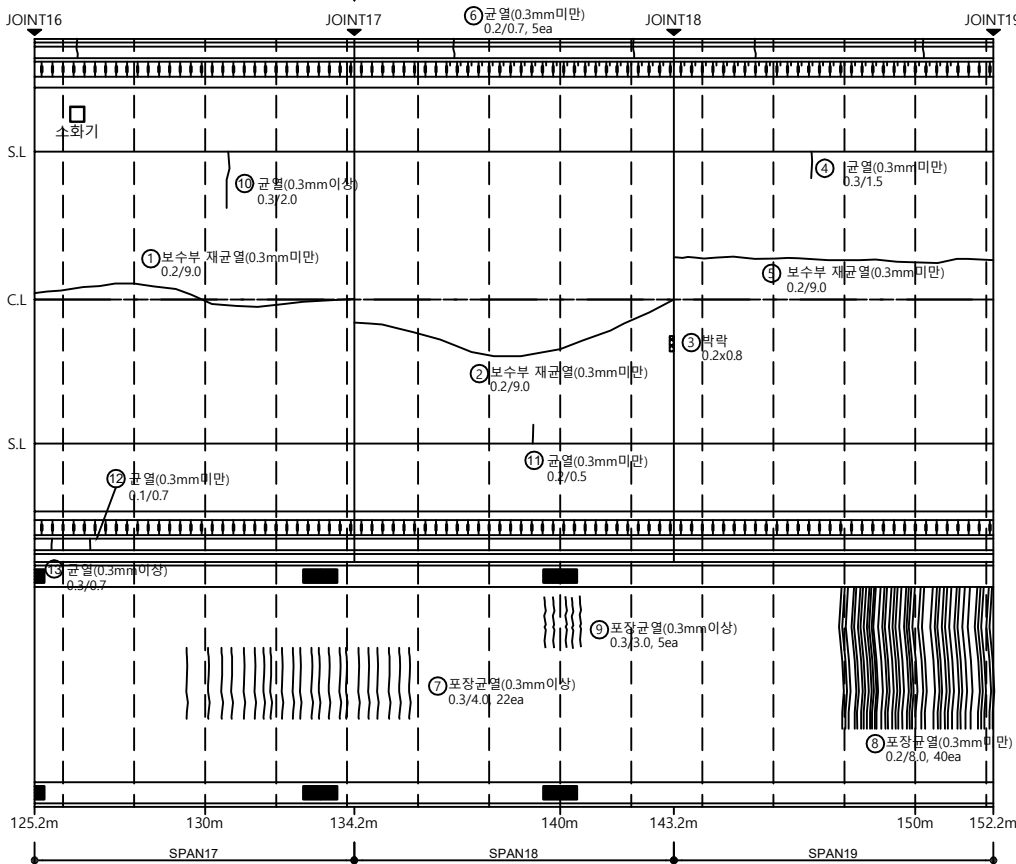
006

| 번호 | 손상현황 | 손상규모 | | | | | | 비고 |
|---|---|---|---|---|---|---|---|---|
| 1 | 균열(0.3mm미만) | 0.20 | 9.00 | | 1 | 9.00 | m | 기존 |
| 2 | 균열(0.3mm미만) | 0.20 | 9.00 | | 1 | 9.00 | m | 기존 |
| 3 | 박락 | | 0.20 | 0.80 | 1 | 0.16 | m' | 기존 |
| 4 | 균열(0.3mm이상) | 0.30 | 1.50 | | 1 | 1.50 | m | 기존 |
| 5 | 균열(0.3mm미만) | 0.20 | 9.00 | | 1 | 9.00 | m | 기존 |
| 6 | 균열(0.3mm미만) | 0.20 | 0.70 | | 5 | 3.50 | m | 기존 |
| 7 | 포장균열(0.3mm이상) | 0.30 | 4.00 | | 22 | 88.00 | m | 기존 |
| 8 | 포장균열(0.3mm미만) | 0.20 | 8.00 | | 40 | 320.00 | m | 기존 |
| 9 | 포장균열(0.3mm이상) | 0.30 | 3.00 | | 5 | 15.00 | m | 기존 |
| 10 | 균열(0.3mm이상) | 0.30 | 2.00 | | 1 | 2.00 | m | 신규 |
| 11 | 균열(0.3mm미만) | 0.20 | 0.50 | | 1 | 0.50 | m | 신규 |
| 12 | 균열(0.3mm미만) | 0.10 | 0.70 | | 1 | 0.70 | m | 신규 |
| 13 | 균열(0.3mm이상) | 0.30 | 0.70 | | 1 | 0.70 | m | 신규 |

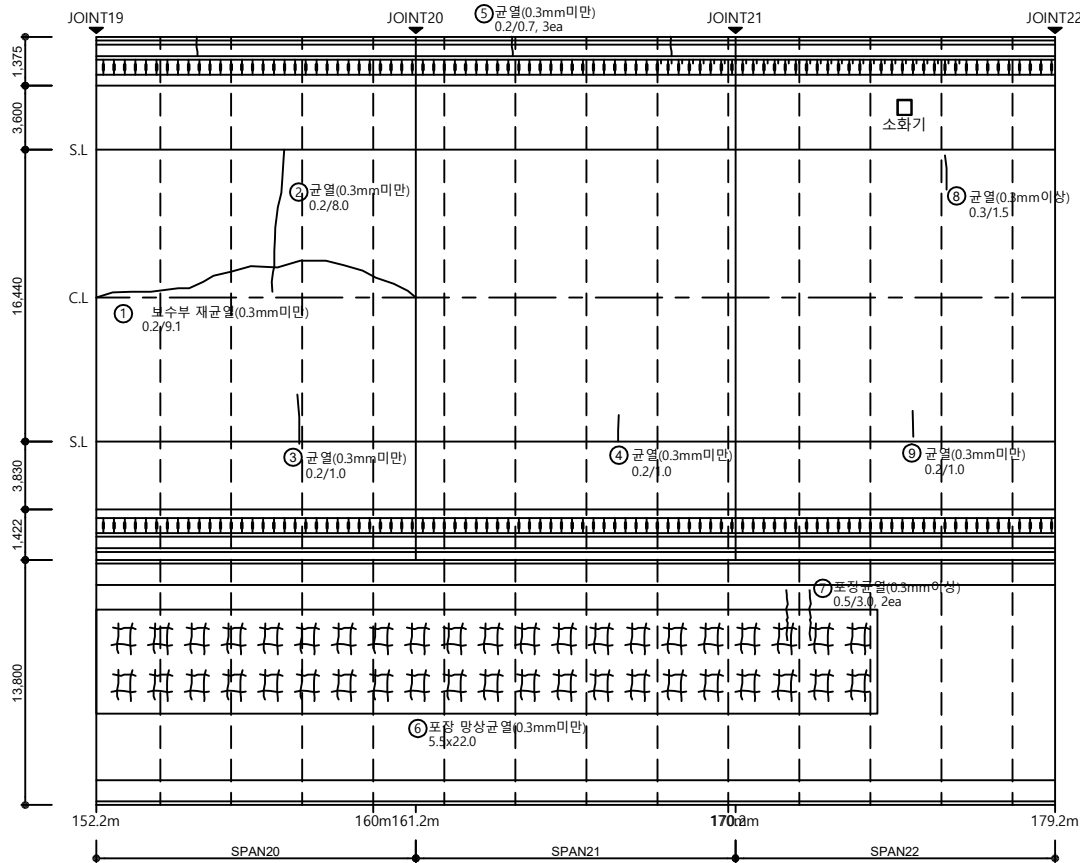
007

| 번호 | 손상 현황 | 손상 규모 | | | | | | 비고 |
|---|---|---|---|---|---|---|---|---|
| 1 | 균열(0.3mm미만) | 0.20 | 9.10 | | 1 | 9.10 | m | 기존 |
| 2 | 균열(0.3mm미만) | 0.20 | 8.00 | | 1 | 8.00 | m | 기존 |
| 3 | 균열(0.3mm미만) | 0.20 | 1.00 | | 1 | 1.00 | m | 신규 |
| 4 | 균열(0.3mm미만) | 0.20 | 1.00 | | 1 | 1.00 | m | 신규 |
| 5 | 균열(0.3mm미만) | 0.20 | 0.70 | | 3 | 2.10 | m | 기존 |
| 6 | 포장 망상균열 | 0.20 | 5.50 | 22.00 | 1 | 121.00 | m <sup>2</sup> | 기존 |
| 7 | 포장균열(0.3mm이상) | 0.50 | 3.00 | | 2 | 6.00 | m | 기존 |
| 8 | 균열(0.3mm이상) | 0.30 | 1.50 | | 1 | 1.50 | m | 신규 |
| 9 | 균열(0.3mm미만) | 0.20 | 1.00 | | 1 | 1.00 | m | 신규 |

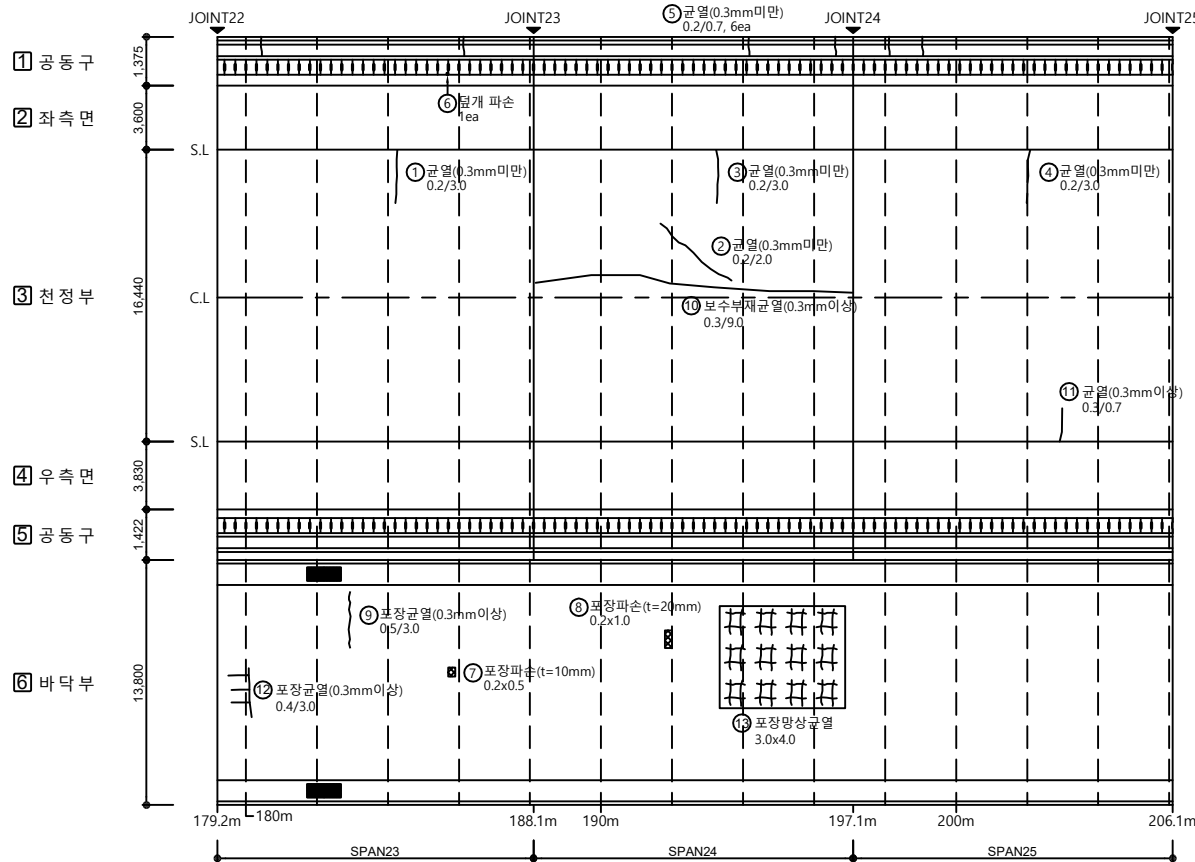
008

| 번호 | 손상현황 | 손상규모 | | | | | | 비고 |
|---|---|---|---|---|---|---|---|---|
| 1 | 균열(0.3mm미만) | 0.20 | 3.00 | | 1 | 3.00 | m | 기존 |
| 2 | 균열(0.3mm미만) | 0.20 | 2.00 | | 1 | 2.00 | m | 기존 |
| 3 | 균열(0.3mm미만) | 0.20 | 3.00 | | 1 | 3.00 | m | 기존 |
| 4 | 균열(0.3mm미만) | 0.20 | 3.00 | | 1 | 3.00 | m | 기존 |
| 5 | 균열(0.3mm미만) | 0.20 | 0.70 | | 6 | 4.20 | m | 기존 |
| 6 | 덮개 파손 | | | | 1 | 1.00 | EA | 기존 |
| 7 | 포장파손 | 0.20 | 0.50 | | 1 | 0.10 | m <sup>2</sup> | 기존 |
| 8 | 포장파손 | 0.20 | 1.00 | | 1 | 0.20 | m <sup>2</sup> | 기존 |
| 9 | 포장균열(0.3mm이상) | 0.50 | 3.00 | | 1 | 3.00 | m | 기존 |
| 10 | 균열(0.3mm이상) | 0.30 | 9.00 | | 1 | 9.00 | m | 신규 |
| 11 | 균열(0.3mm이상) | 0.30 | 0.70 | | 1 | 0.70 | m | 신규 |
| 12 | 포장균열(0.3mm이상) | 0.40 | 3.00 | | 1 | 3.00 | m | 신규 |
| 13 | 포장 망상균열 | 3.00 | 4.00 | | 1 | 12.00 | m <sup>2</sup> | 신규 |

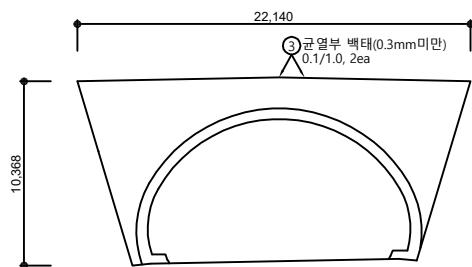
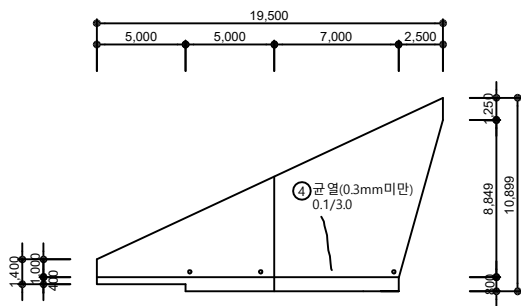
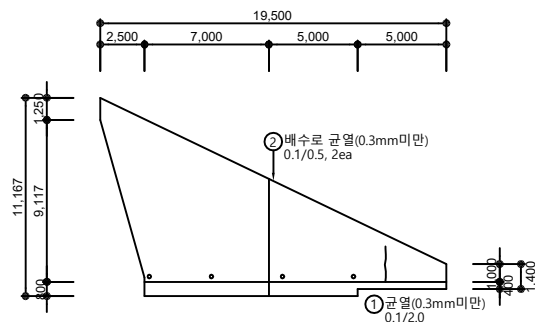
| 번호 | 손상 현황 | 손상 규모 | | | | | | 비고 |
|---|---|---|---|---|---|---|---|---|
| 1 | 균열(0.3mm미만) | 0.10 | 2.00 | | 1 | 2.00 | m | 기존 |
| 2 | 균열 | 0.10 | 0.50 | | 2 | 1.00 | m | 기존 |
| 3 | 균열부 백태(0.3mm미만) | 0.10 | 1.00 | | 2 | 2.00 | m | 기존 |
| 4 | 균열(0.3mm미만) | 0.10 | 3.00 | | 1 | 3.00 | m | 기존 |

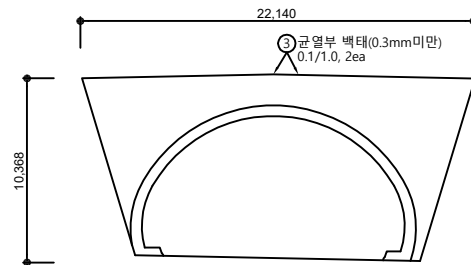
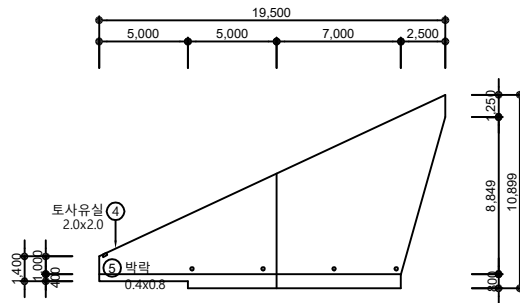
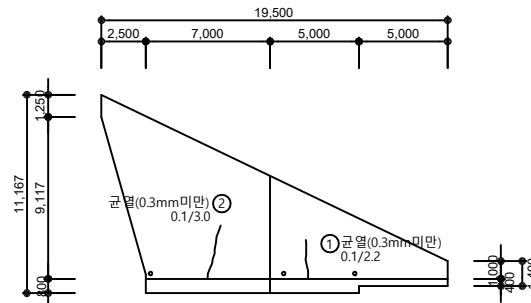
| 번호 | 손상현황 | 손상규모 | | | | | | 비고 |
|---|---|---|---|---|---|---|---|---|
| 1 | 균열(0.3mm미만) | 0.10 | 2.20 | | 1 | 2.20 | m | 기존 |
| 2 | 균열(0.3mm미만) | 0.10 | 3.00 | | 1 | 3.00 | m | 기존 |
| 3 | 균열부백태(0.3mm미만) | 0.10 | 1.00 | | 2 | 2.00 | m | 기존 |
