## 제3장 현장조사 및 시험

본 과업 대상시설물인 내곡터널(상행선)은 성남시 수정구 상적동에서 서울특별시 서초구 내곡동을 연결하는 구조물로서 NATM공법으로 시공되었으며, 연장은 1,040m, 폭 B=13.0m의 편도 3차로 도로터널이다. 배수형식은 측벽 하부배수형식이며, 직선/곡선의 터널선형과 S=-1.9%의 종단선형, 환기방식은 자연환기방식이고 갹문형식은 원통절개식으로 시공되어 있다.

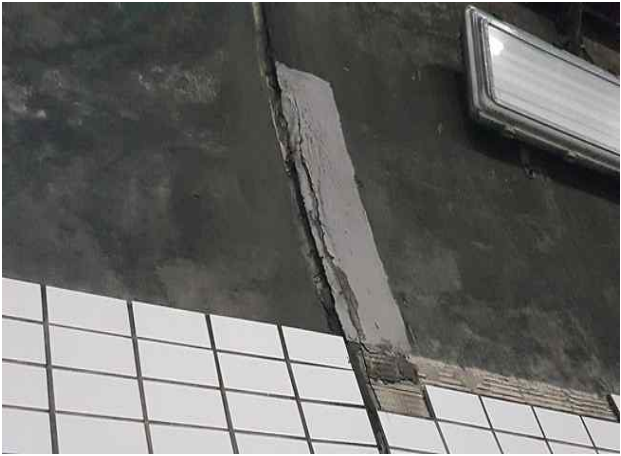
| <p>천장부 종방향/보수부 재균열(<math>Cw=0.3mm</math>) SP-13</p> | <p>천장부 종방향 균열(<math>Cw=0.2mm</math>) SP-77</p> |

- 금회 내곡터널의 라이닝에 발생한 종방향균열(Type-1)은 대부분 무근콘크리트 천장부에 발생한 균열로 연속성은 없는 균열로 콘크리트의 온도변화 및 건조수축, 응력불균형, 소성변형에 따른 추가하중, 거푸집의 조기 탈형 등에 의해 발생한 것으로 판단되며 발생한 종방향 균열은 대부분 보수부재균열로, 외관조사 결과에서 언급한 바와 같이 공용기간 증대에 따른 보수재의 열화로 균열부가 노출된 상태로 확인되었다.
- 횡방향 균열(Type-2)는 대부분 천장부에서 조사되었으며, 온도변화 및 건조수축 등의 비구조적 균열로 판단된다.
- 일부 측벽부(Span 1 좌측벽체)에서 발생한 균열은 측벽부의 타설경계면(공동구/라이닝)에서 발생한 것으로 조사되었다. 일반적으로 라이닝 하부는 외적으로는 기존 타설된 공동구 및 배수구의 단부구속 영향을 받게되고 내적으로는 라이닝의 소성수축과 건조수축에 따라 접속부로부터 인장응력을 받는데 이로인해 횡방향 균열이 발생한 것으로 판단된다.

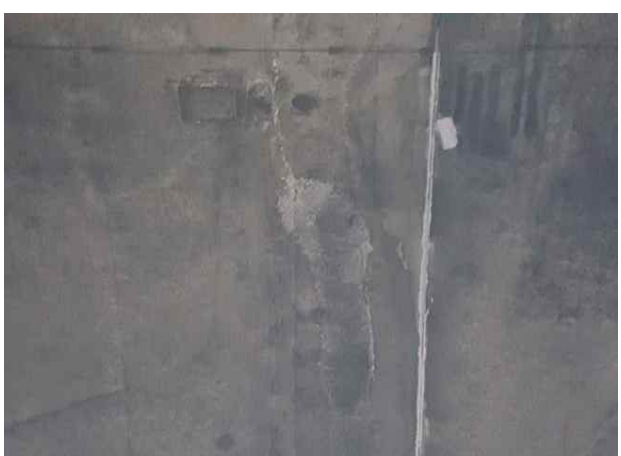
| <p>좌측벽 횡방향 균열(<math>Cw=0.2mm</math>) SP-35</p> | <p>천장부 사방향 균열(<math>Cw=0.2mm</math>) SP-93</p> |

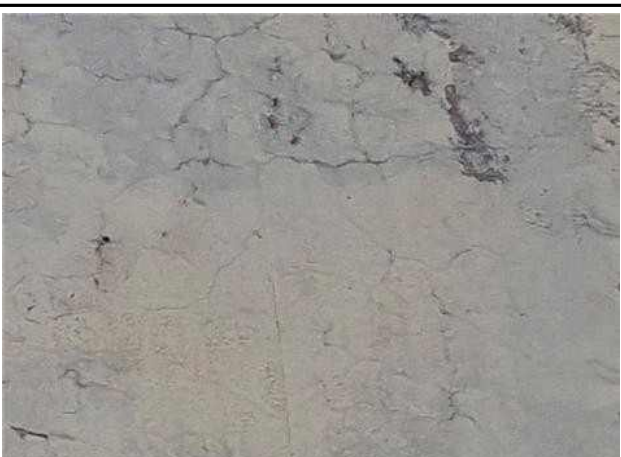
| <p>천장부 망상균열(<math>A=2.0m \times 1.0m</math>) SP-29</p> | <p>천장부 망상균열(<math>A=8.5m \times 10.0m</math>) SP-119</p> |

- 사방향 균열(Type-3)은, 지진 및 사면활동과 같은 외적인 하중으로 인해 라이닝에 발생하는 전단균열이 아닌 재료 및 시공 등의 원인으로 발생한 균열로, 대부분의 손상이 폭 0.3mm 이하의 균열로 조사되었다.
- 망상균열(Type-4)은 시멘트의 이상팽창에 의해 방사형으로 불규칙하게 발생하기도 하고, 물시멘트비의 부배합으로 인한 수화열의 과다발생 및 건조수축, 콘크리트 품질에 의한 블리딩 및 레이턴스의 발생, 타설 및 양생 과정에서 과다짐 및 거푸집의 조기탈형 등으로 주로 발생한다.  
본 시설물에서 발생한 망상균열은 대부분 천장부에서 발생되었으며, 외부에 노출되어 우수의 영향을 직접적으로 받는 시·종점측 갱구부에서 다수 발생하였으며 터널의 내·외부의 온도차, 콘크리트 재료적 특성과 시공에 따라 발생한 비구조적 균열(폭 0.3mm이하)로 판단된다.
- 본 시설물에서 발생한 Type1~Type4의 균열들은 대부분 연속성이 없으며, 균열폭 또한 0.3mm이하의 균열로 구조물의 안전성에 미치는 영향은 미미할 것으로 판단되나, 내구성 향상을 위해 표면보수 및 주입보수를 실시함이 타당할 것으로 보여진다.

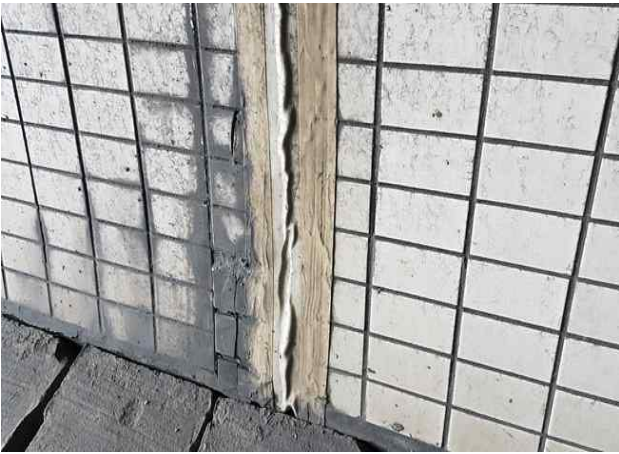
| 벽체 누수흔적(A=0.1m×1.6m) SP-2 | 천장부 백태(A=1.0m×0.8m) SP-40 |

- 금회 발생한 누수흔적과 관련하여 터널 상부의 계곡이나 소류지 등은 확인되지 않은 상태로 발생한 누수흔적의 손상은 공용기간 증대에 따른 수밀성 저하로 인해 유입된 우수 등의 영향으로 발생한 손상으로 판단되며, 기 진단결과와 비교검토 결과 손상의 진전은 미미하며, 신규 조사된 손상은 주기적인 관찰을 실시해야 할 것으로 판단된다.

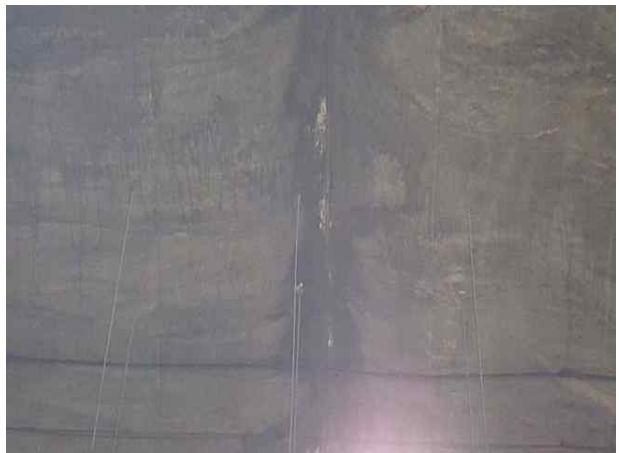
| 천장부 백태(L=0.5m) SP-40 | 천장부 백태(A=0.5m×2.0m) SP-79 |

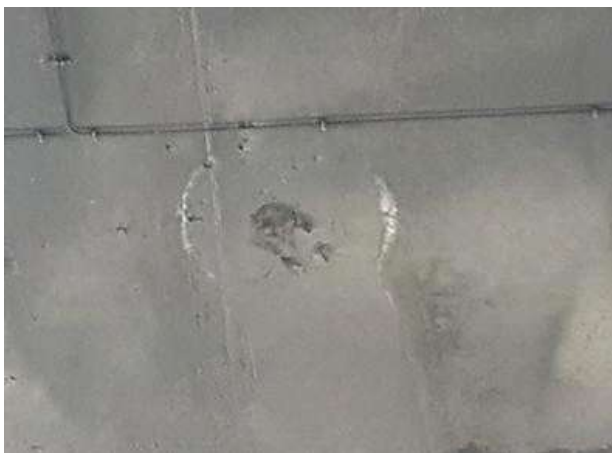
천장부 파손(A=0.2m×0.2m) SP-12

- 벽체 및 천장부에서 파손이 조사되었으며, 외부충격 및 공용증가 등의 환경적인 요인에 의해 발생한 손상으로 아주 경미한 상태로 확인되었다.
- 조사된 박리의 손상은 대부분  $t=5\text{mm}$ 의 경미한 표면박리로 공용증가에 따른 표면탈락의 손상으로 판단되며, 현재 시급한 보수는 필요치 않은 상태로 확인되어 주의관찰을 실시함이 바람직하다.
- 천장부에서 발생한 철근노출의 손상은 대부분 타설 및 다짐불량, 시공불량 등의 원인에 의해 발생한 손상으로 예방적 유지관리 차원의 단면보수(표면보수) 및 방청 처리 등을 실시함이 바람직하다.
- 그 외 재료분리 및 마감불량의 손상은 타설 및 다짐불량, 시공미흡 등의 시공적인 요인에 의한 손상으로 현재 국부적으로 발생한 것으로 확인되었으며, 손상의 진전은 미미한 상태로 조사 되었다.

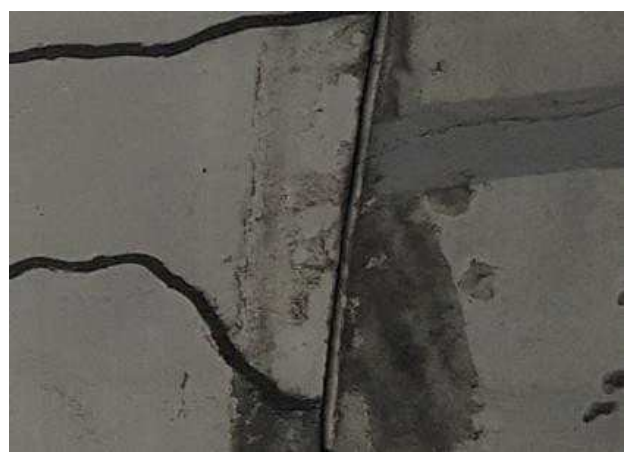
천장부 박리(A=0.8m×0.3m) SP-15

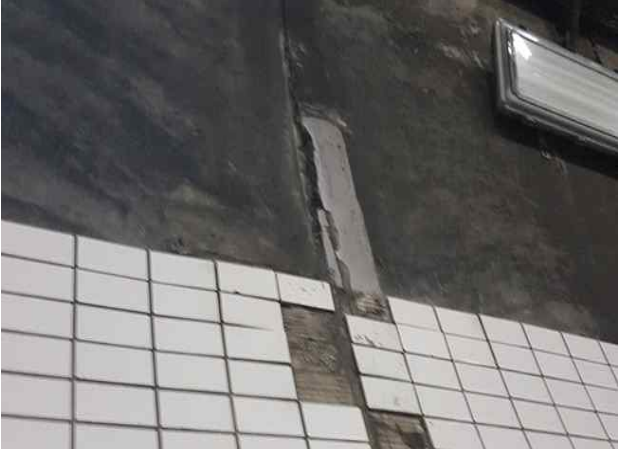
| 벽체 박락(A=0.5m×0.2m) SP-68 | 천장부 철근노출(A=0.1m×0.8m) SP-79 |

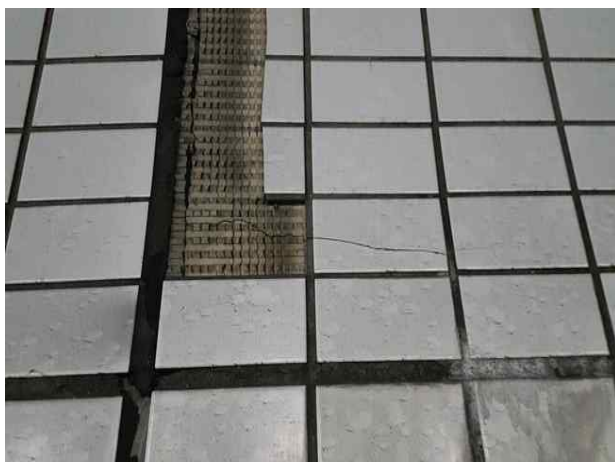
좌측벽 타일균열(L=0.6m) SP-9

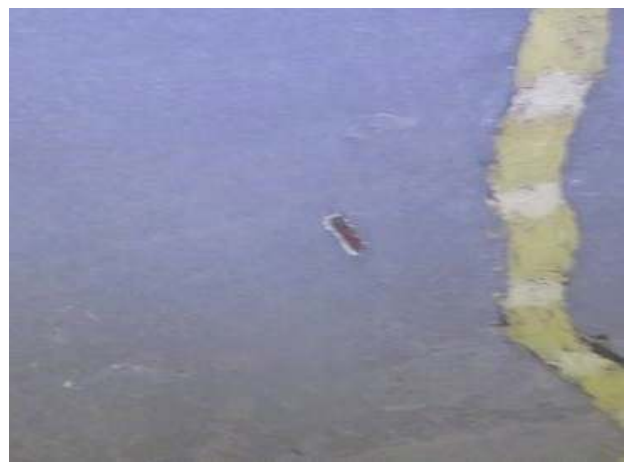
천장부 잡철물노출(A=0.1m×0.1m) SP-15

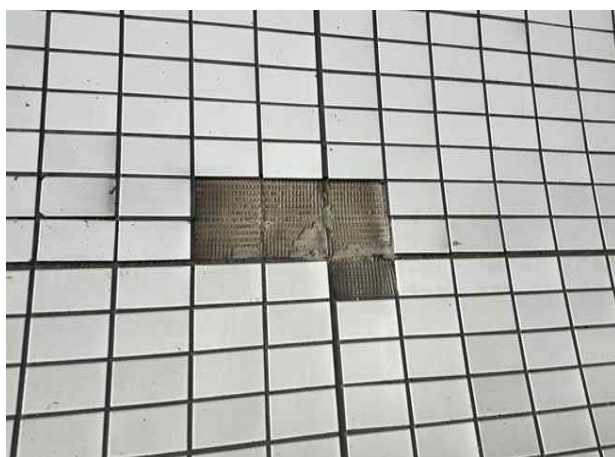
좌측벽 타일탈락 및 파손(7EA) SP-10

- 보수재 박리의 손상은 기존 손상 보수부(균열보수부)의 보수재 열화로 인해 발생한 손상이며 현재 손상의 진전은 없는 상태로 확인되어 지속적인 주의관찰을 통한 유지관리가 요구된다.
- 타일손상은 좌우측 측벽부에서 조사되었으며, 공용 중 지속적인 타일탈락, 파손 등의 손상이 발생되어 손상수량이 증가되고 있는 것으로 확인되었다.

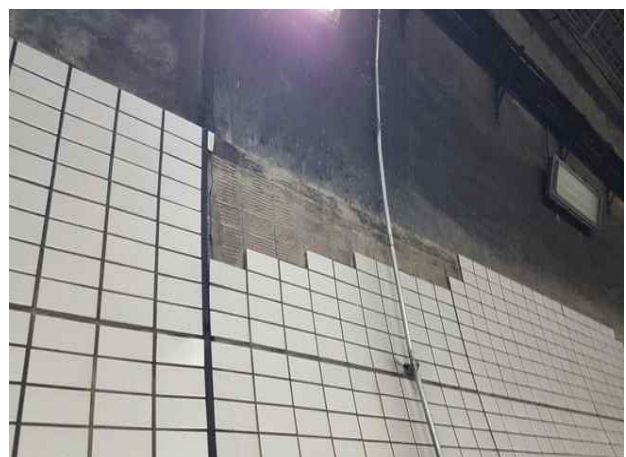
좌측벽 타일탈락 및 파손(40EA) SP-34

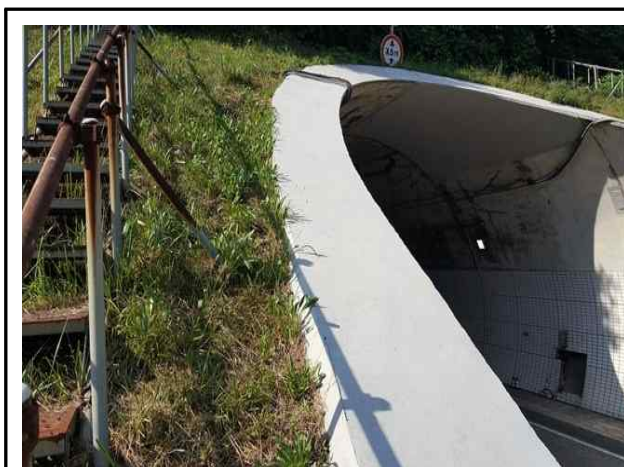
갭문 보수 상태양호

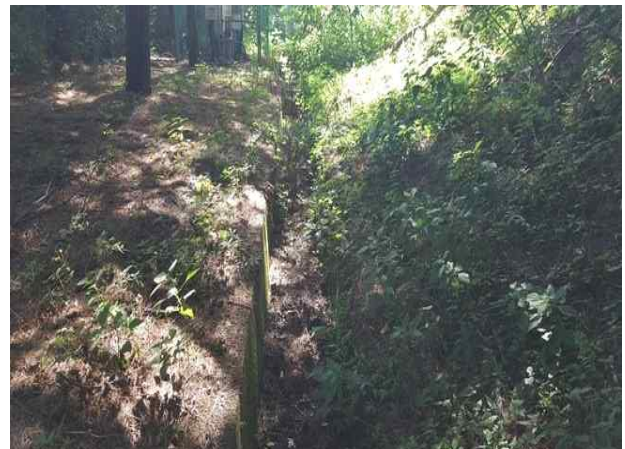
배수로 이물질퇴적

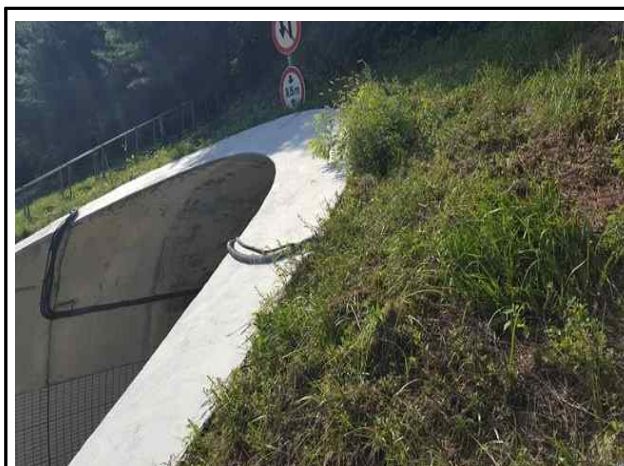
측구배수로 미설치

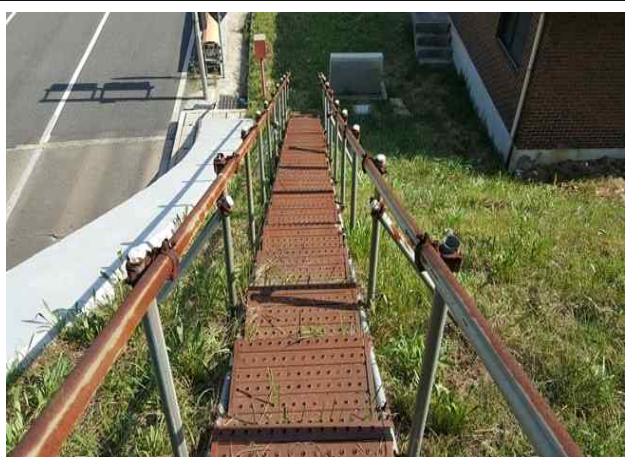
점검로 부식

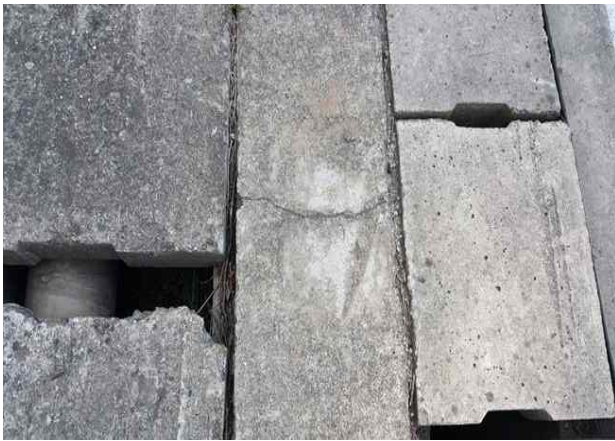
공동구 균열(Cw=0.2mm, L=0.3m) SP-2

- 공동구에서 조사된 손상은 차량충돌 등 외부충격에 의한 파손과 공용기간 증가로 인한 콘크리트 재료적 특성에서 기인한 손상으로, 손상이 경미하여 주의 관찰하여 관리함이 타당하다.

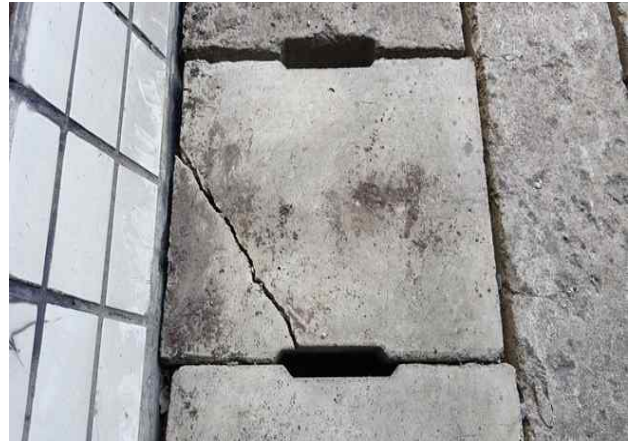
공동구 덮개 파손(1EA) SP-4

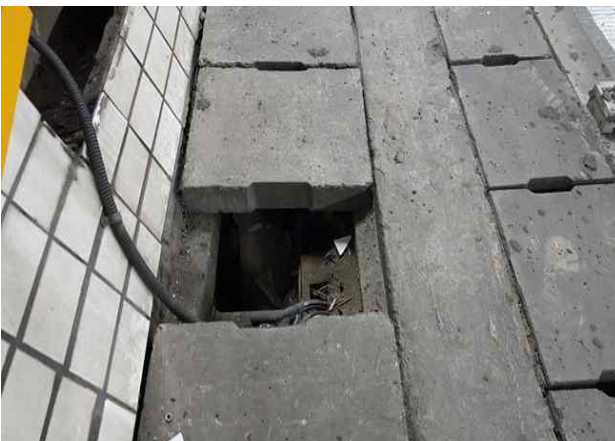
공동구 덮개 탈락(1EA) SP-35

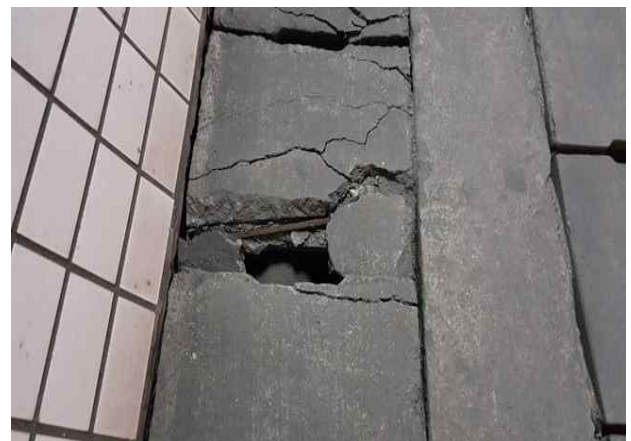
공동구 덮개 철근노출(1EA) SP-68

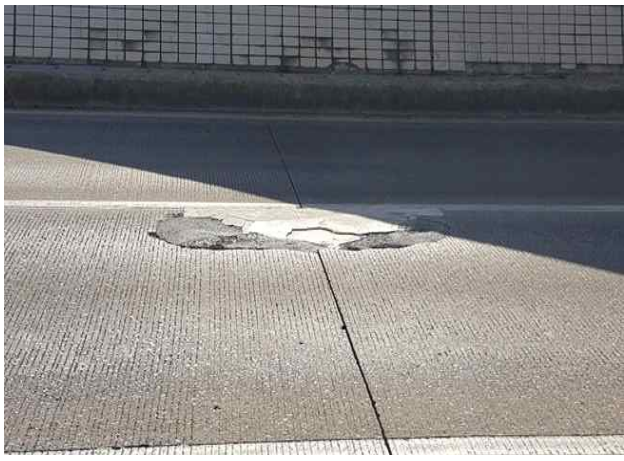
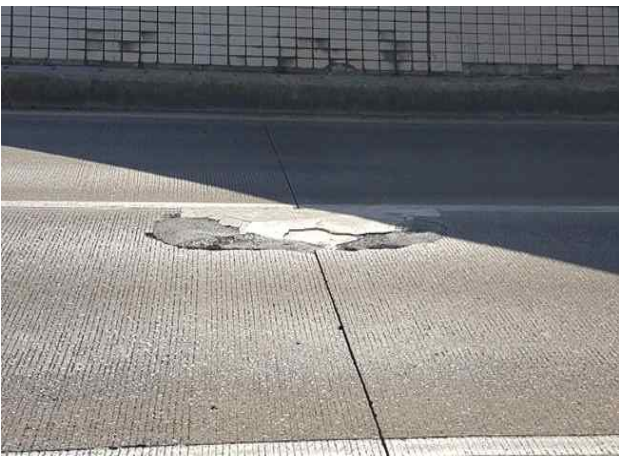
| 포장 파손(A=1.0m×4.0m) SP-1 | 포장 균열(L=10.5m) SP-1 |

- 내곡터널(상행선)의 포장은 콘크리트 포장으로, 신축거동을 위하여 시공된 신축 줄눈에서 집중적으로 발생된 것으로 조사되었다. 줄눈부 이물질 침투와 공용 중 지속적인 차량통행으로 인하여 발생된 손상으로 판단된다.
- 내곡터널(상행선)은 평소 통행량이 많은 구간으로 손상부에 대한 포장보수를 실시하여 안전사고를 미연에 방지함이 바람직하다.

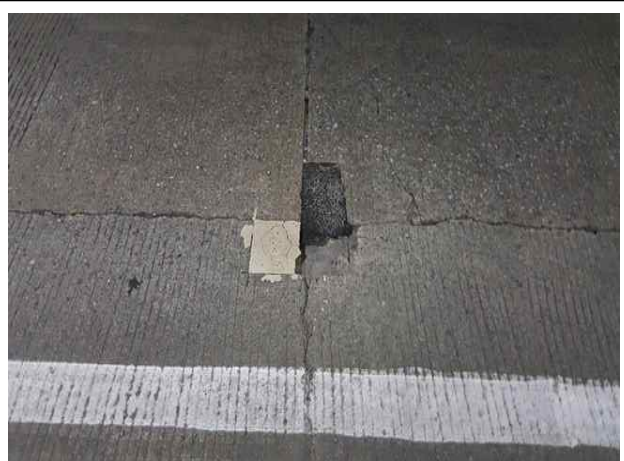
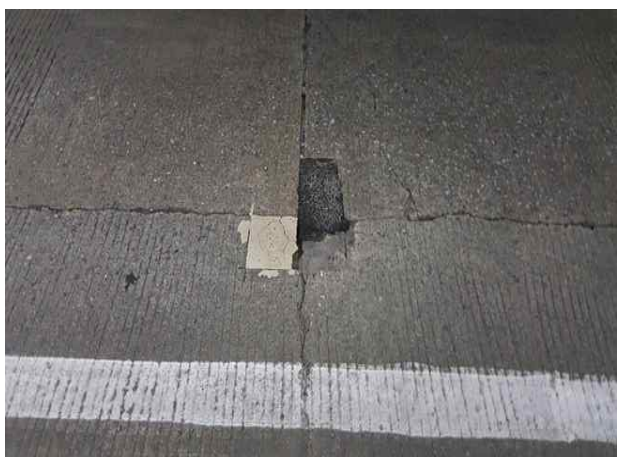
| 포장 파손(A=0.5m×0.5m) SP-28 | 포장 보수부 균열(L=0.5m) SP-29 |

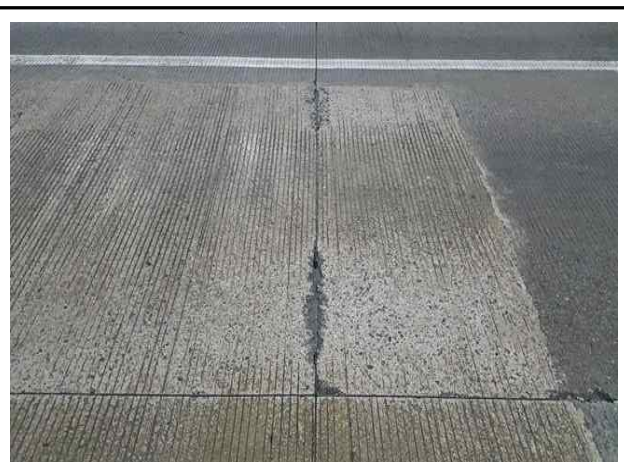
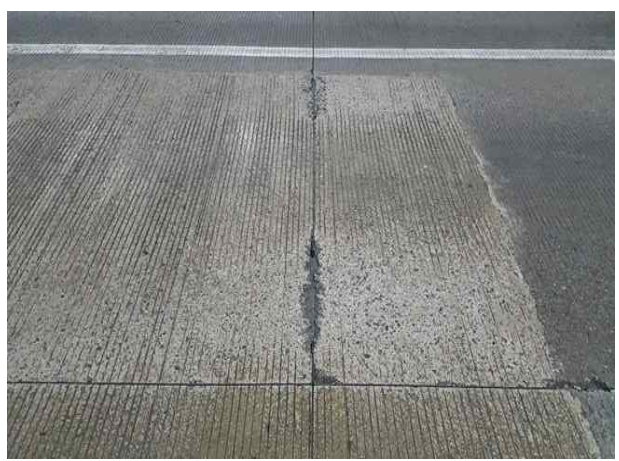
| 포장 파손(A=0.3m×0.5m)2개소 SP-53 | 포장 파손(줄눈부) L=5.5m SP-72 |

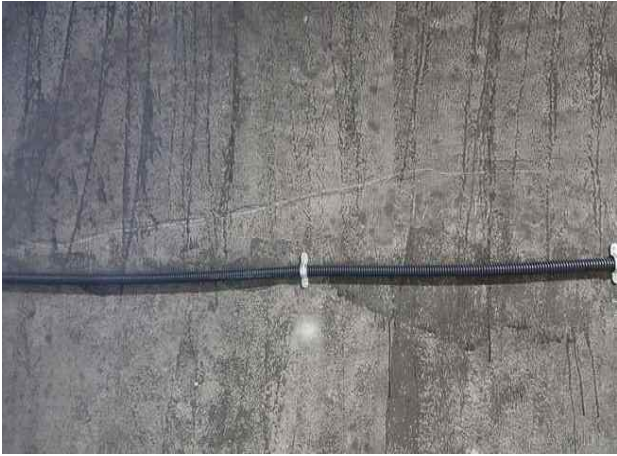
| 피난연결통로 천장부 종균열(L=1.0m) SP-40 | 피난연결통로 균열(L=0.4m) SP-40 |

- 피난연결통로에서 조사된 균열의 경우 천장부 및 측벽부에서 종균열 및 횡균열의 패턴으로 조사되었으며 건조수축 및 온도변화 등의 요인에 의해 발생한 균열로 판단된다.
- 균열부에 대한 표면처리가 필요하며, 철근노출의 경우 내구성 저하방지를 위하여 단면보수(방청)을 실시함이 타당할 것으로 판단된다.

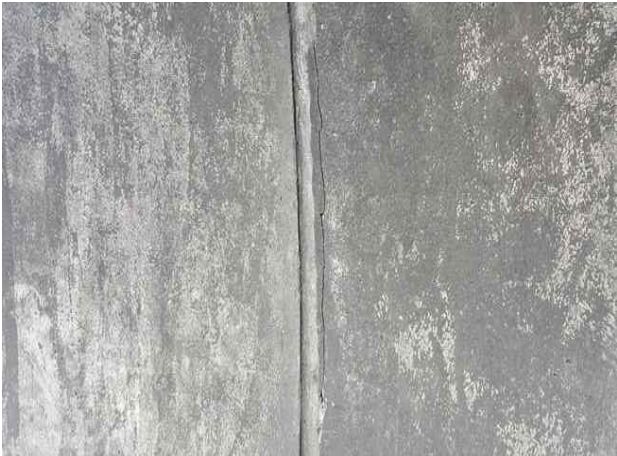
| 피난연결통로 박리(A=0.1m×1.5m) SP-79 | 피난연결통로 백태(L=0.8m) SP-40 |

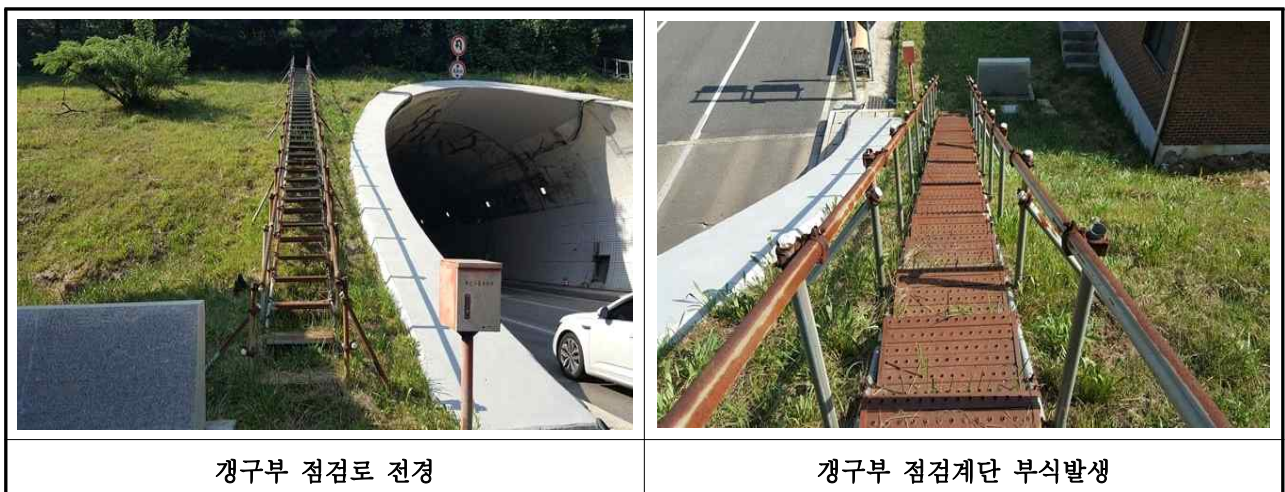
- 내곡터널(상행선)의 추락방지시설 점검결과, 갹구부 점검을 위해 설치된 점검 계단은 일부 부식 및 식생이 발생한 상태이나, 체결상태 및 지지상태는 전반적으로 양호한 것으로 조사되었다.
