내곡터널(상행선)(상행) SPAN1~5

손상물량표

| | | 들흙 | | 박리, 박막, 파손 | | 표면회화 | 용 역 명 | 2025년 하반기<br>내곡터널(상행선) 정밀안전점검 용역 |

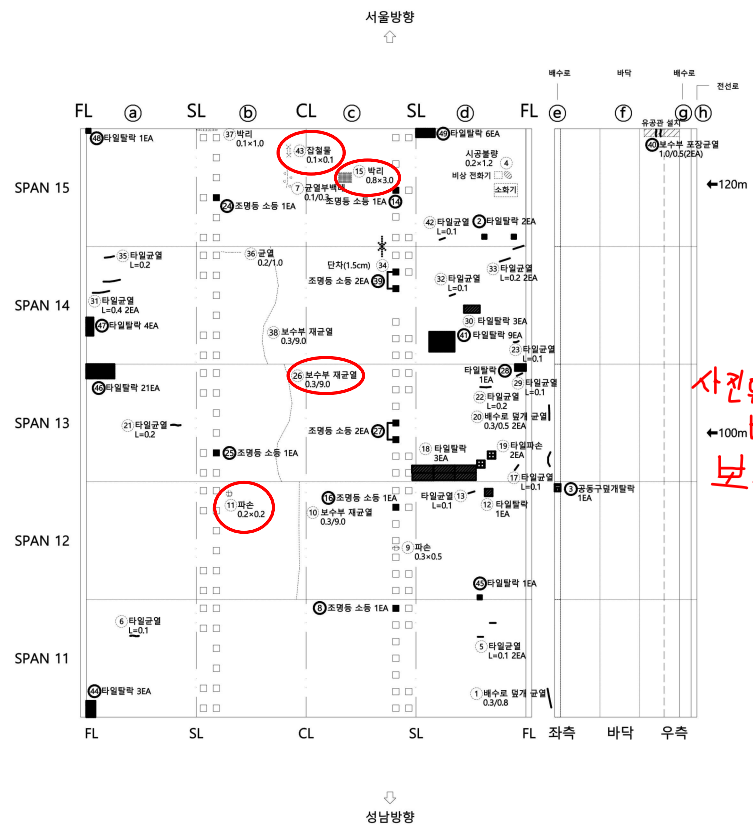
| 도면번호 | 3-1 |

사건은 타일부  
←100m 바로 상단  
보수부 균열(횡방향)

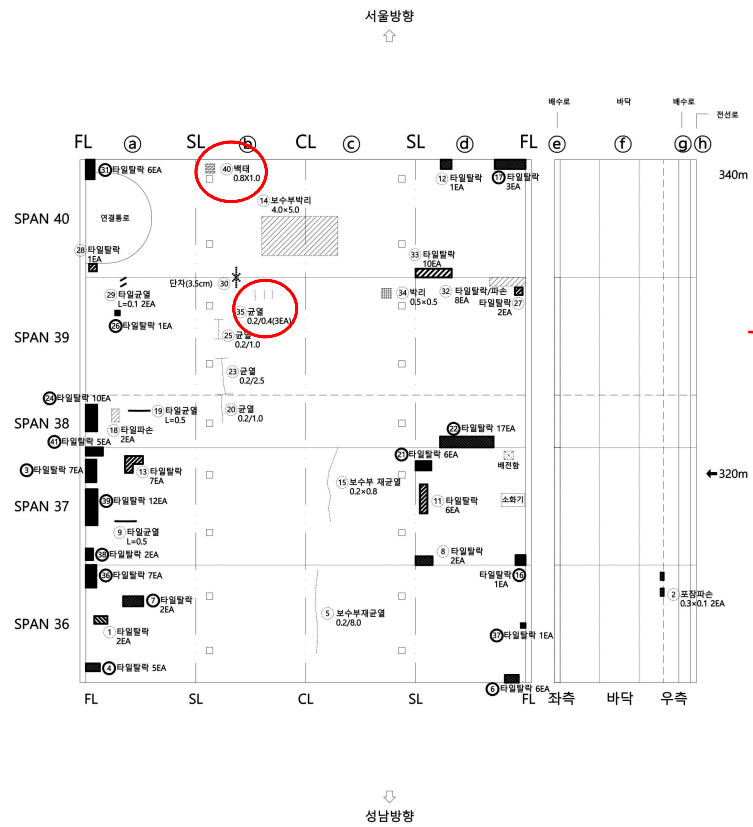
| 도면번호 | 8 |

추가로 보고서에서  
배터 L=0.5m  
천장부 S40 위치  
현장확인 필요
