## 제 II 편 시설물 편

# 제1장 내곡터널(하행선)

## 1.1 시설물 개요

## 1.2 정기안전점검 결과

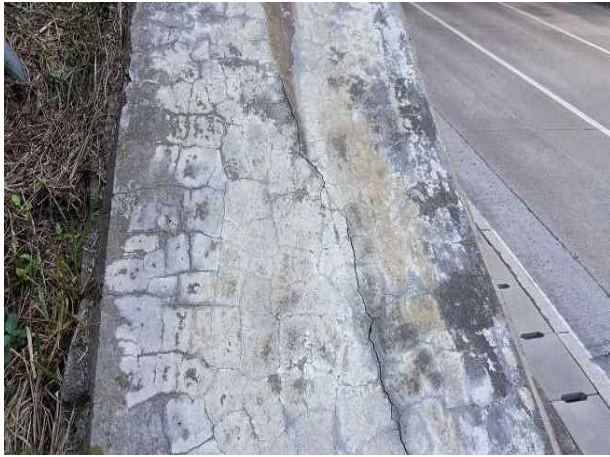
갯문 망상균열

| 점검 항목 | | 점 검 결 과 | 보수·보강 방안 |
|---|---|---|---|
| 기본 시설물 | 갯문 | <ul style="list-style-type: none"> <li>균열(폭0.3mm미만)</li> <li>망상균열</li> <li>박리/박락</li> </ul> | <ul style="list-style-type: none"> <li>표면처리</li> <li>표면처리</li> <li>단면복구</li> </ul> |

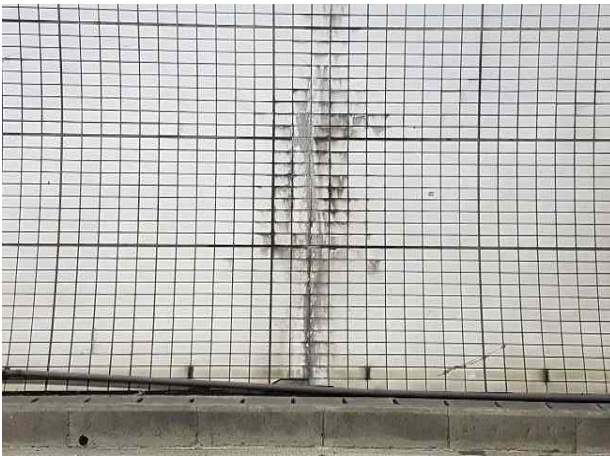
벽체 누수흔적 및 백태

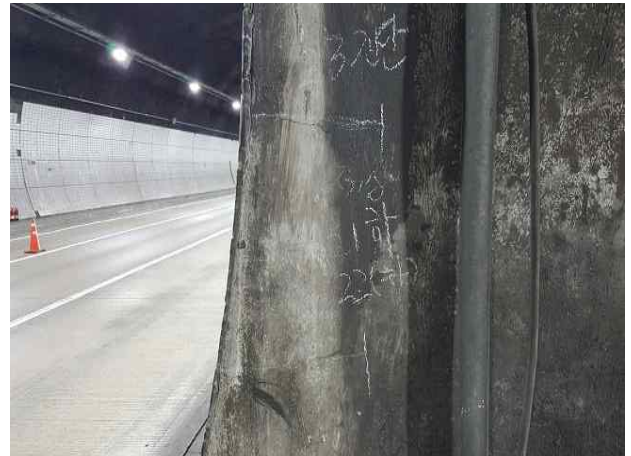
연락갱 균열

| 점검 항목 | | 점 검 결 과 | 보수·보강 방안 |
|---|---|---|---|
| 부대 시설물 | 접속터널(연락갱, 횡갱 등) | <ul style="list-style-type: none"> <li>균열(폭0.3mm미만), 보수부재균열, 균열(폭0.3mm이상), 백태, 박리, 박락, 철근노출</li> </ul> | <ul style="list-style-type: none"> <li>표면처리</li> <li>주입보수</li> <li>단면복구(방청)</li> </ul> |

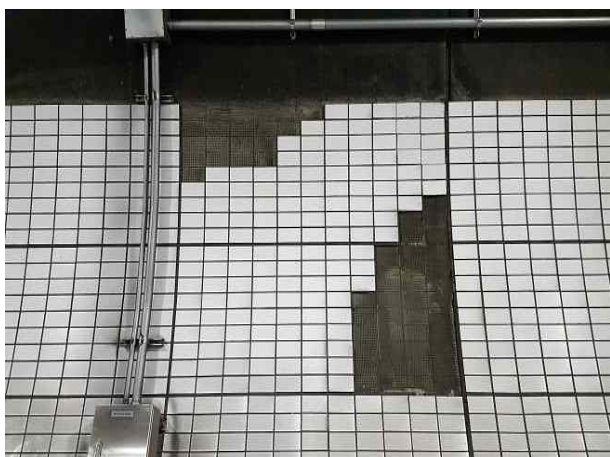
타일 탈락

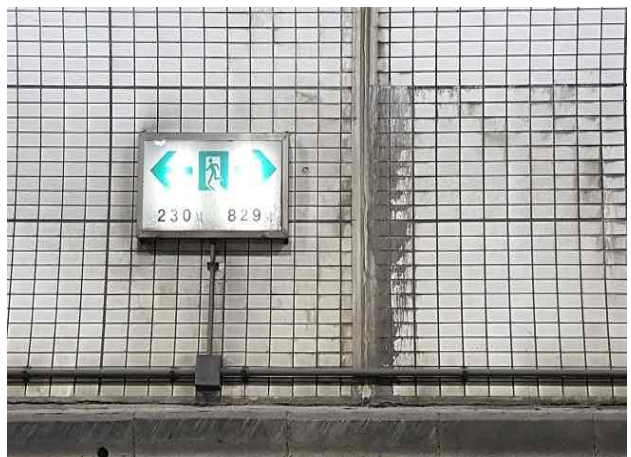
이음부 누수흔적 및 백태

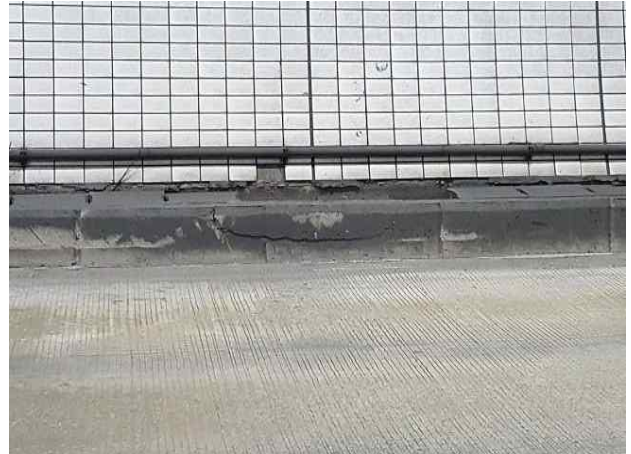
공동구 파손

| 점검 항목 | | 점 검 결 과 | 보수·보강 방안 |
|---|---|---|---|
| | 공동구 | 덮개 파손, 이격, 연석 파손 | 연석 및 덮개 보수 |

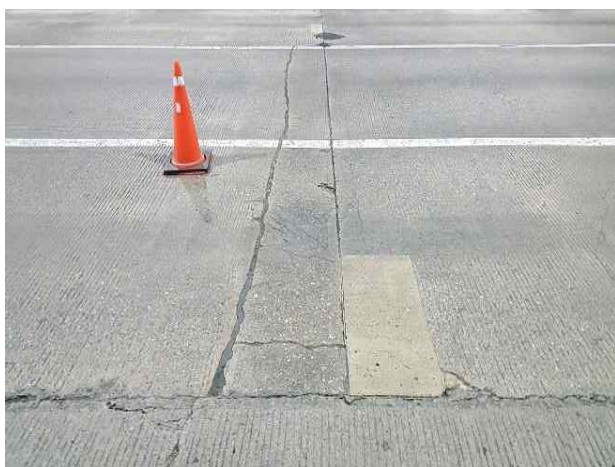
포장 균열

| 점검 항목 | | 점 검 결 과 | 보수·보강 방안 |
|---|---|---|---|
| | 노면 | 포장파손, 포장패임, 균열 | 포장보수 |

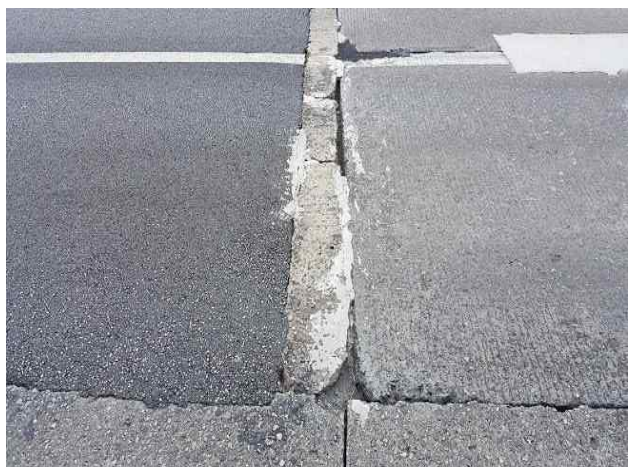
포장 파손

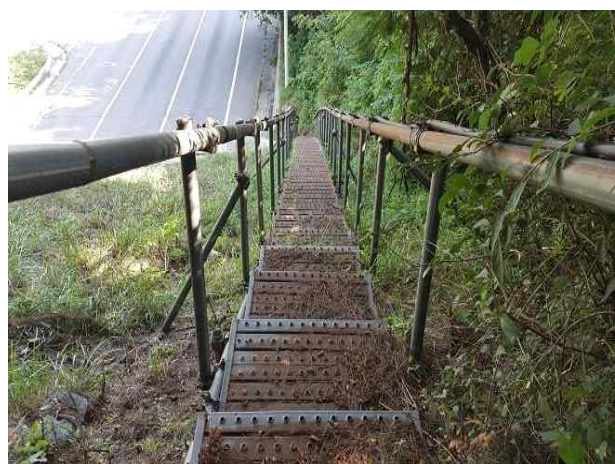
점검로 부식

| 점검 항목 | | 점 검 결 과 | 보수·보강 방안 |
|---|---|---|---|
| | 비탈면(낙석보호시설, 점검로 등) | 점검로 부식 | 주의관찰 |

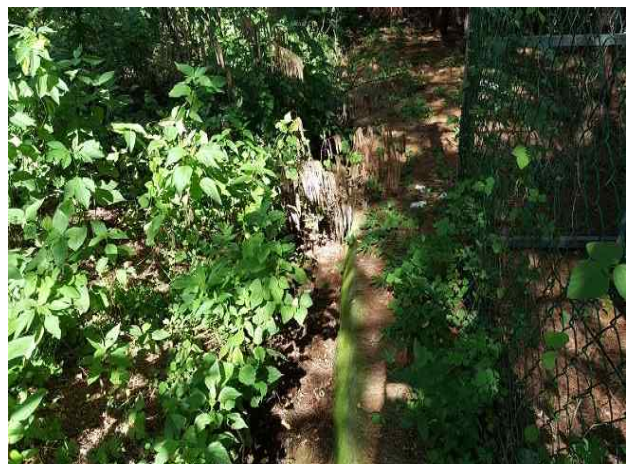
배수로 이물질 퇴적

| 점검 항목 | | 점 검 결 과 | 보수·보강 방안 |
|---|---|---|---|
| | 배수상태 | 배수로 토사 및 이물질퇴적 | 청소 |
