내곡터널(하행) SPAN1~5

## 손 상 물 량 표

| | | 줄무늬 | | 박리, 박락, 파손 | | 표면칠화 | 용 목 명 | 2025년 하반기<br>내곡터널(하행선) 정기안전점검 용역 |

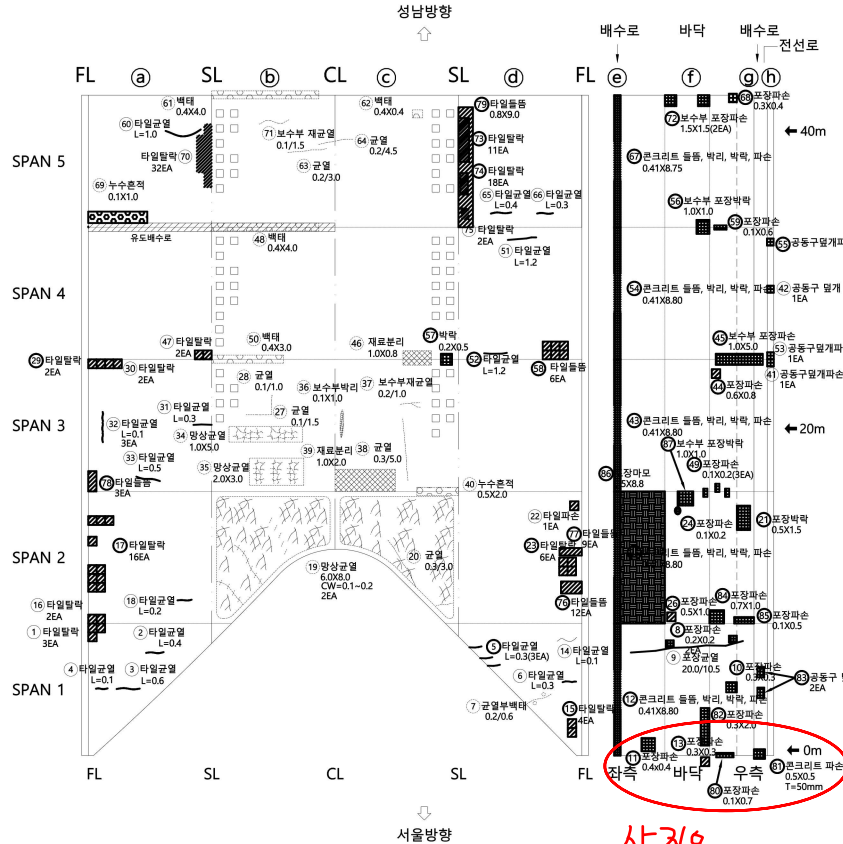
공동구파손  
포장균열  
타일탈락  
위치표기  
없음

사진은  
점속부와 본선도로  
사이 줄눈부파손
