# ID : 복정고가교 본선-상행선 box외부(S1)

## 손 상 물 량 표

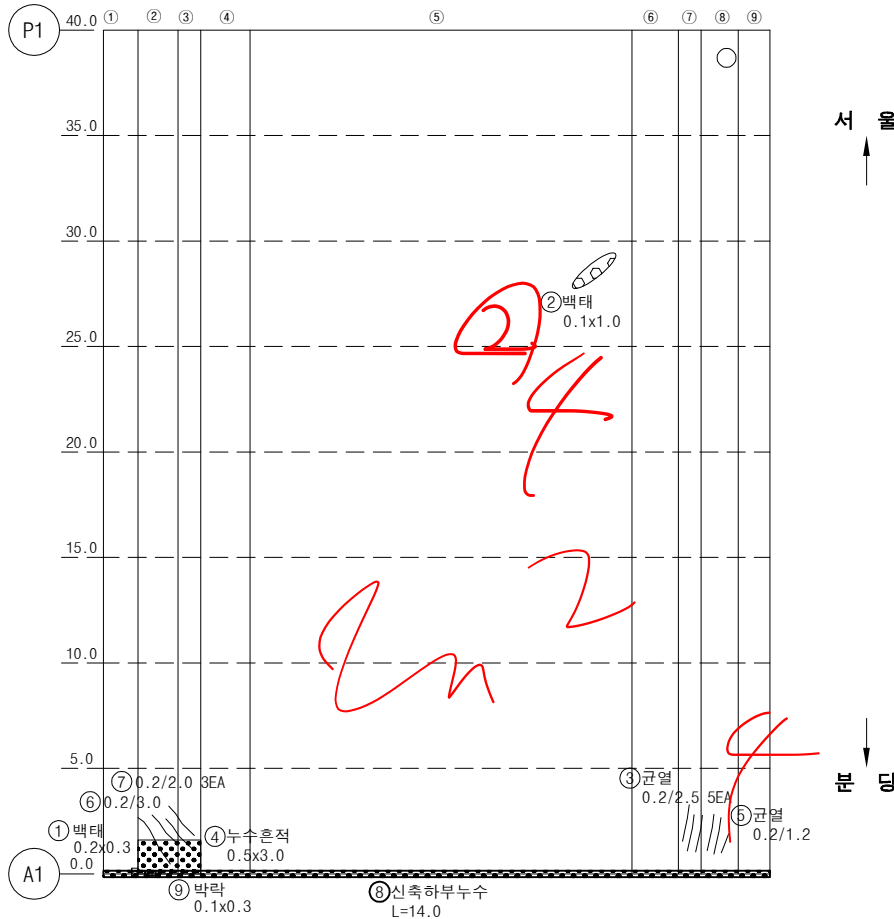
| 번호 | 손상내용 | 손상물량 | | | | | 비고 |
|---|---|---|---|---|---|---|---|
| 1 | 백태 | 0.20 | 0.30 | 0.06 | m² | 1 | |
| 2 | 백태 | 1.00 | 0.10 | 0.10 | m² | 1 | |
| 3 | 균열(0.2mm) | 0.20 | 2.50 | 12.50 | m | 5 | |
| 4 | 표면오염(누수흔적) | 0.50 | 3.00 | 1.50 | m² | 1 | |
| 5 | 균열(0.2mm) | 0.20 | 1.20 | 1.20 | m | 1 | |
| 6 | 균열(0.2mm) | 0.20 | 3.00 | 3.00 | m | 1 | |
| 7 | 균열(0.2mm) | 0.20 | 2.00 | 6.00 | m | 3 | |
| 8 | 신축하부누수 | | 14.00 | 14.00 | m | 1 | |
| 9 | 박락 | 0.10 | 0.30 | 0.03 | m² | 1 | |

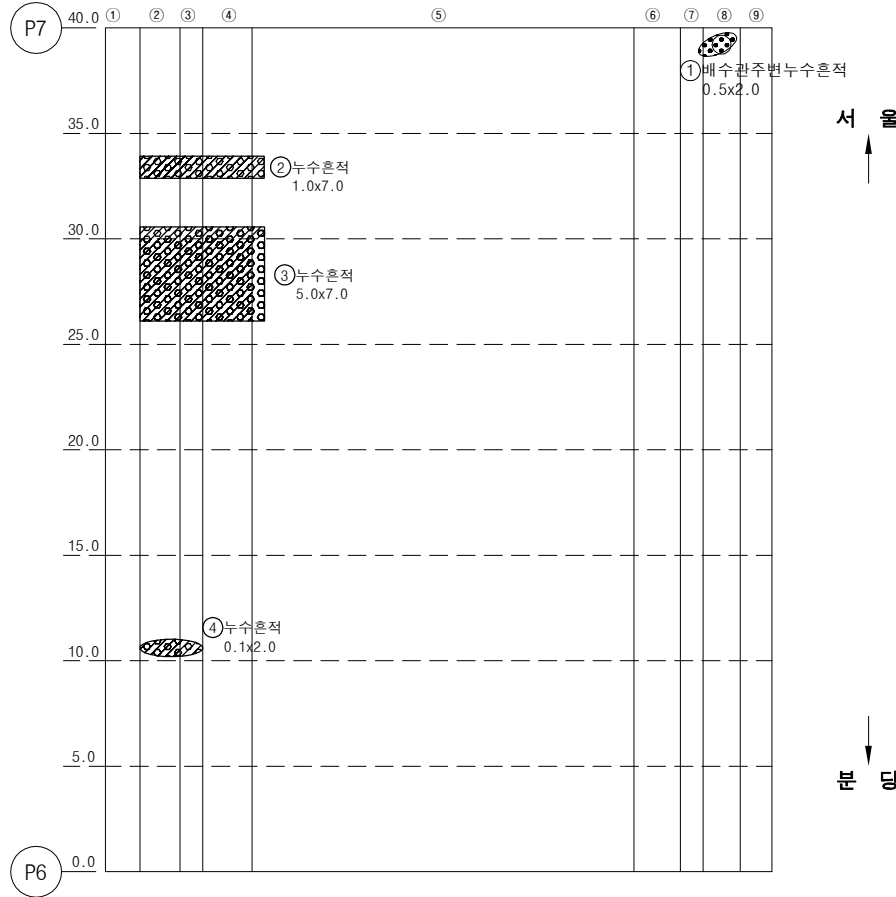
| 번호 | 손상내용 | 손상물량 | | | | | 비고 |
|---|---|---|---|---|---|---|---|
| 1 | 배수관주변누수흔적 | 2.00 | 0.50 | 1.00 | m <sup>2</sup> | 1 | |
| 2 | 누수흔적 | 1.00 | 7.00 | 7.00 | m <sup>2</sup> | 1 | |
| 3 | 누수흔적 | 5.00 | 7.00 | 35.00 | m <sup>2</sup> | 1 | |
| 4 | 표면오염(누수흔적) | 0.10 | 2.00 | 0.20 | m <sup>2</sup> | 1 | |

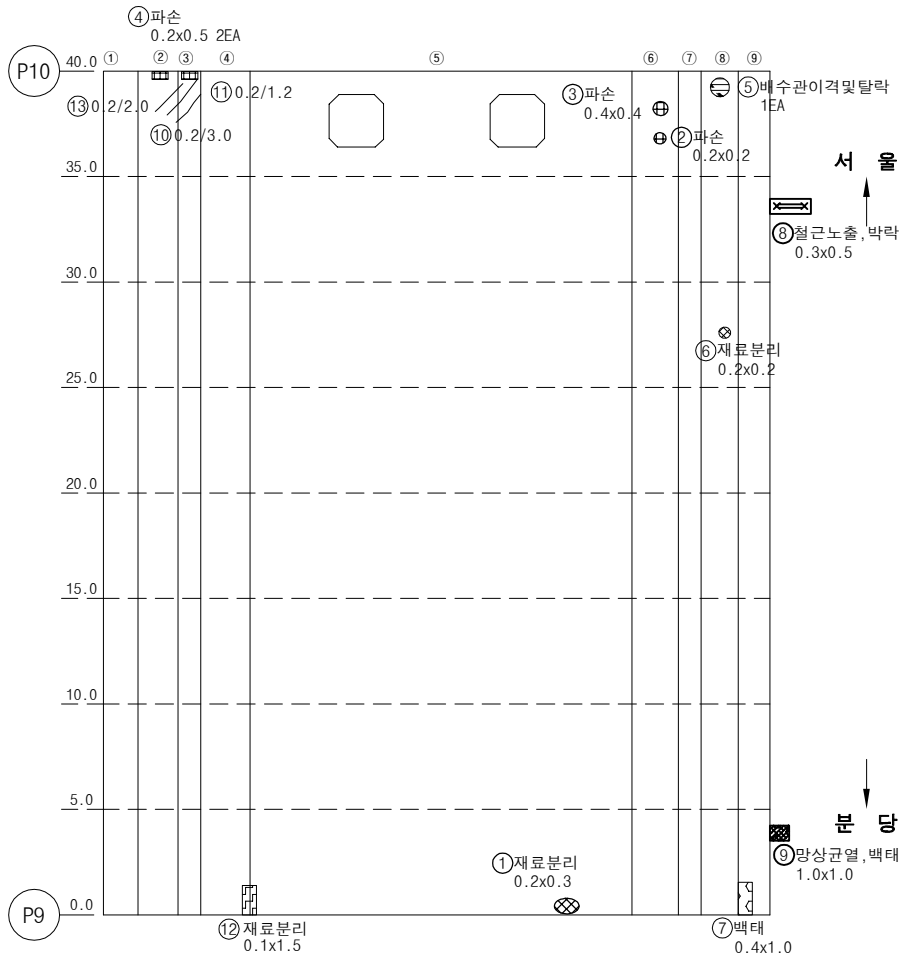
| 번호 | 손상내용 | 손상물량 | | | | | 비고 |
|---|---|---|---|---|---|---|---|
| 9 | 망상균열, 백태 | 1.00 | 1.00 | 1.00 | m² | 1 | |
| 10 | 균열(0.2mm) | 0.20 | 3.00 | 3.00 | m | 1 | |
| 11 | 균열(0.2mm) | 0.20 | 1.20 | 1.20 | m | 1 | |

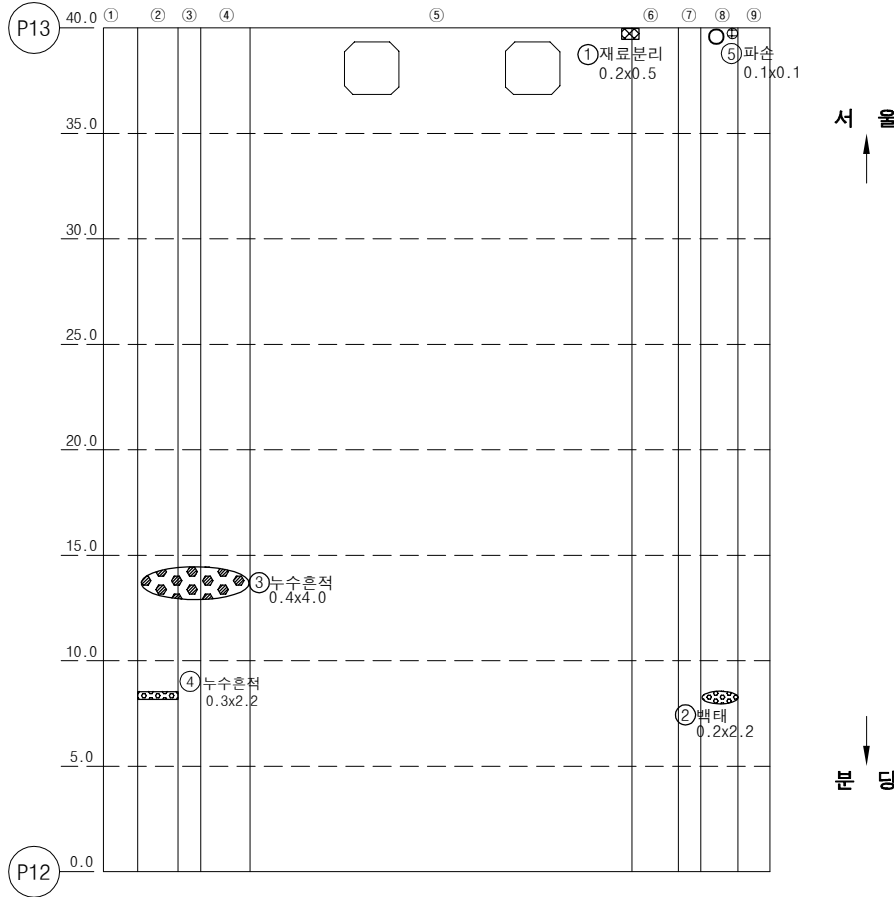
# ID : 복정고가교 본선-상행선 box외부(S13)

| 번호 | 손상내용 | 손상물량 | | | | | 비고 |
|---|---|---|---|---|---|---|---|
| 3 | 표면오염(누수흔적) | 0.40 | 4.00 | 1.60 | m <sup>2</sup> | 1 | |
| 4 | 표면오염(누수흔적) | 0.30 | 2.20 | 0.66 | m <sup>2</sup> | 1 | |

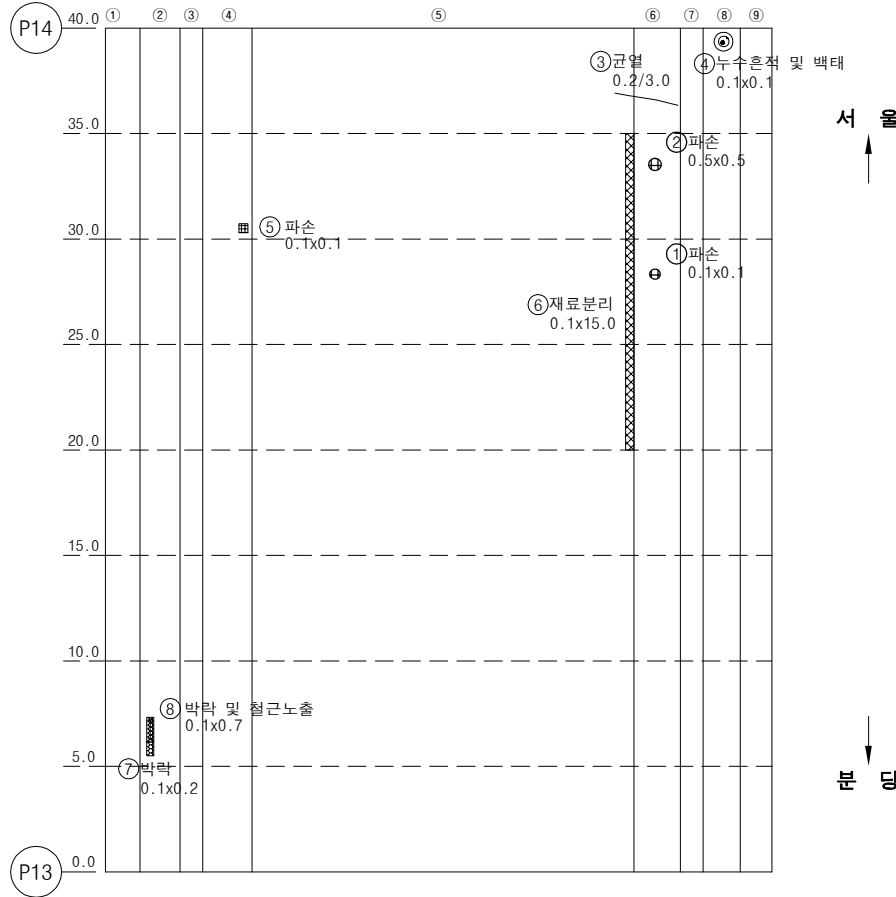
# ID : 복정고가교 본선-상행선 box외부(S14)

| 번호 | 손상내용 | 손상물량 | | | | | 비고 |
|---|---|---|---|---|---|---|---|
| 3 | 균열(0.2mm) | 0.20 | 3.00 | 3.00 | m | 1 | |
| 4 | 배수관주변누수흔적및백태 | 0.10 | 0.10 | 0.01 | m <sup>2</sup> | 1 | |

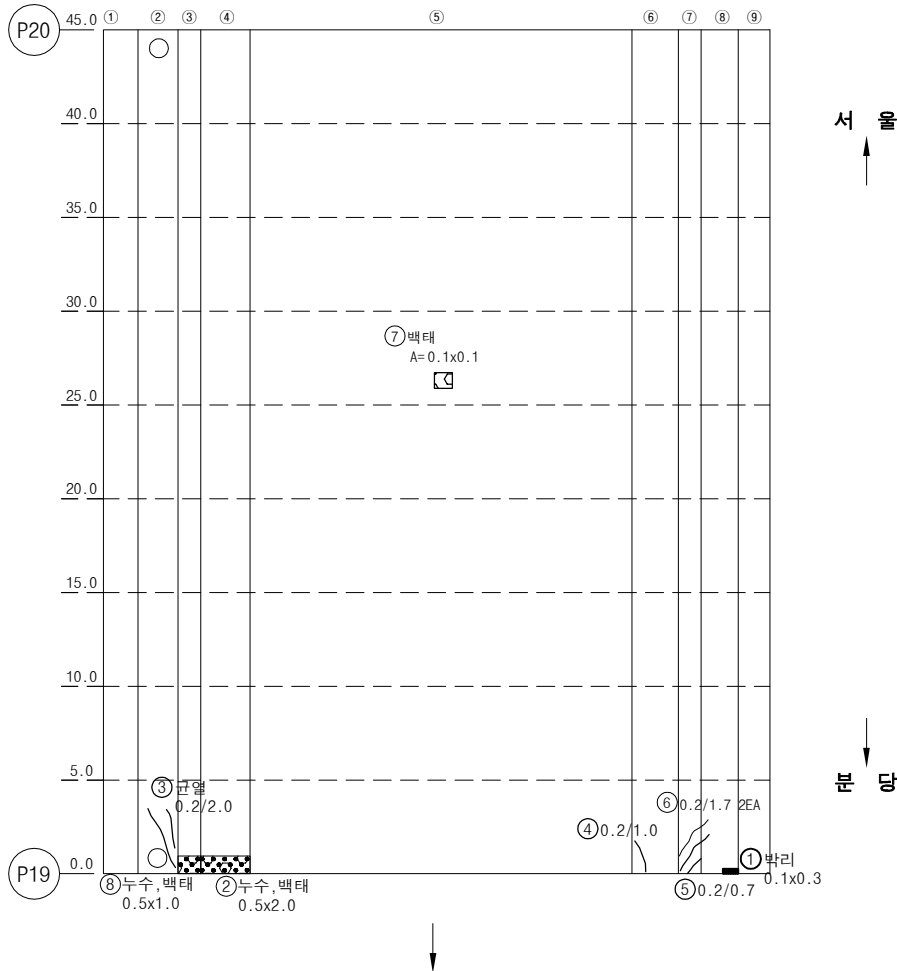
| 번호 | 손상내용 | 손상물량 | | | | | 비고 |
|---|---|---|---|---|---|---|---|
| 2 | 누수, 백태 | 0.5 | 3 | 1.50 | m <sup>2</sup> | 1 | |
| 3 | 균열(0.2mm) | 0.2 | 2 | 2.00 | m | 1 | |
| 4 | 균열(0.2mm) | 0.2 | 1 | 1.00 | m | 1 | |
| 5 | 균열(0.2mm) | 0.2 | 0.7 | 0.70 | m | 1 | |
| 6 | 균열(0.2mm) | 0.2 | 1.7 | 3.40 | m | 2 | |
| 8 | 누수, 백태 | 0.5 | 1 | 0.50 | m <sup>2</sup> | 1 | |

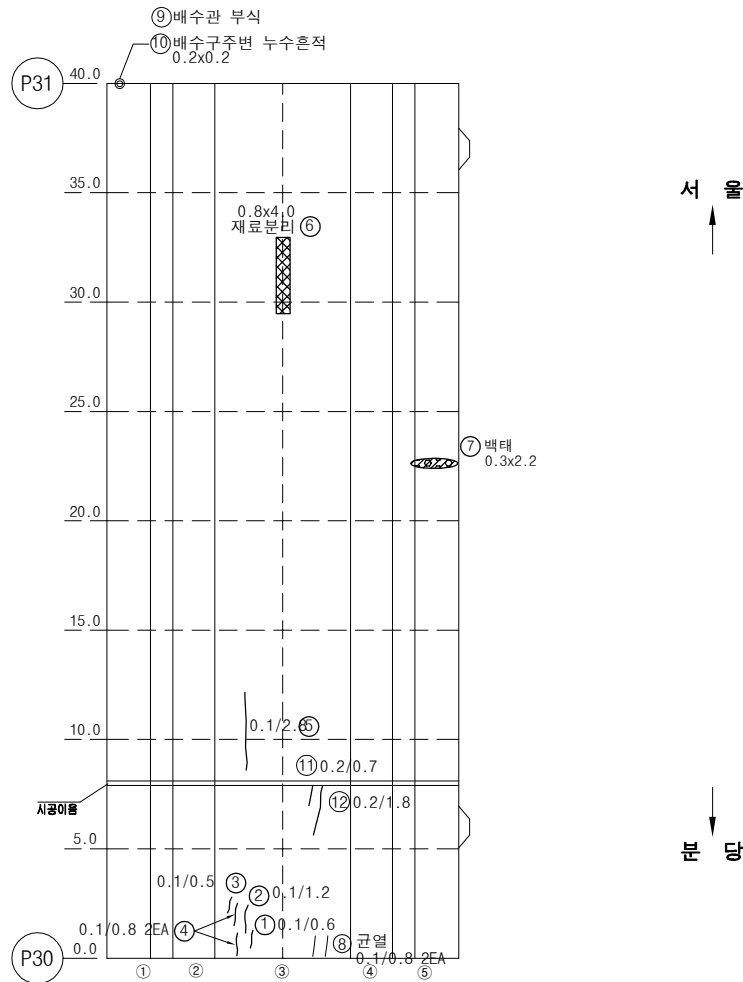
# ID : 복정고가교 본선-상행선 box외부(S31)

| 번호 | 손상내용 | 손상물량 | | | | | 비고 |
|---|---|---|---|---|---|---|---|
| 1 | 균열(0.1mm) | 0.1 | 0.6 | 0.60 | m | 1 | |
| 2 | 균열(0.1mm) | 0.1 | 1.2 | 1.20 | m | 1 | |
| 3 | 균열(0.1mm) | 0.1 | 0.5 | 0.50 | m | 1 | |
| 4 | 균열(0.1mm) | 0.1 | 0.8 | 1.60 | m | 2 | |
| 5 | 균열(0.1mm) | 0.1 | 2.8 | 2.80 | m | 1 | |
| 8 | 균열(0.1mm) | 0.1 | 0.8 | 1.60 | m | 2 | |
| 9 | 배수관부식 | | | 1 | EA | 1 | |
| 10 | 배수구주변누수흔적 | 0.2 | 0.2 | 0.04 | m <sup>2</sup> | 1 | |
| 11 | 균열(0.2mm) | 0.2 | 0.7 | 0.70 | m | 1 | |
| 12 | 균열(0.2mm) | 0.2 | 1.8 | 1.80 | m | 1 | |

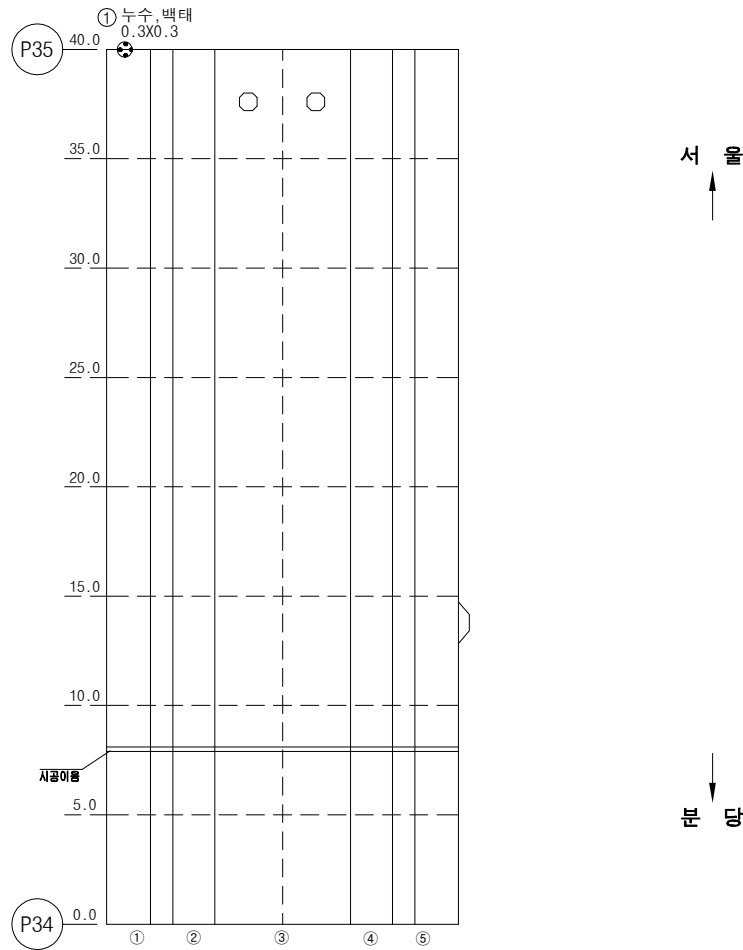
# ID : 복정고가교 본선-상행선 box외부(S35)

| 번호 | 손상내용 | 손상물량 | | | | | 비고 |
|---|---|---|---|---|---|---|---|
| 1 | 누수, 백태 | 0.3 | 0.3 | 0.09 | m² | 1 | |

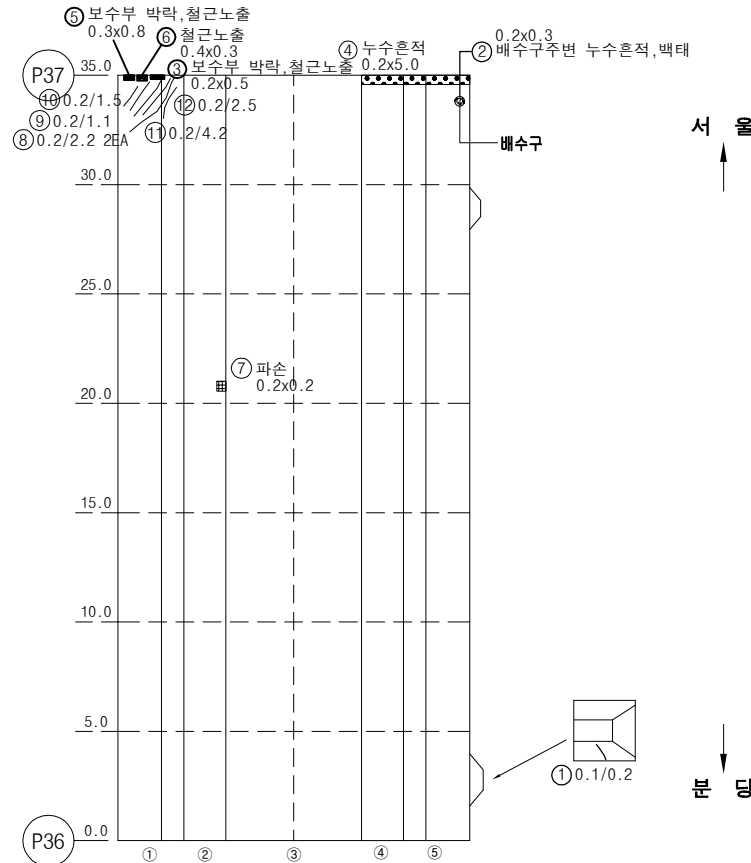
# ID : 복정고가교 본선-상행선 box외부(S37)

| 번호 | 손상내용 | 손상물량 | | | | | 비고 |
|---|---|---|---|---|---|---|---|
| 1 | 균열(0.1mm) | 0.1 | 0.2 | 0.20 | m | 1 | |
| 2 | 배수구 주변 누수흔적, 백태 | 0.2 | 0.3 | 0.06 | m <sup>2</sup> | 1 | |
| 4 | 누수흔적 | 0.2 | 5 | 1.00 | m <sup>2</sup> | 1 | |
| 8 | 균열(0.2mm) | 0.2 | 2.2 | 4.40 | m | 2 | |
| 9 | 균열(0.2mm) | 0.2 | 1.1 | 1.10 | m | 1 | |
| 10 | 균열(0.2mm) | 0.2 | 1.5 | 1.50 | m | 1 | |
| 11 | 균열(0.2mm) | 0.2 | 4.2 | 4.20 | m | 1 | |
| 12 | 균열(0.2mm) | 0.2 | 2.5 | 2.50 | m | 1 | |

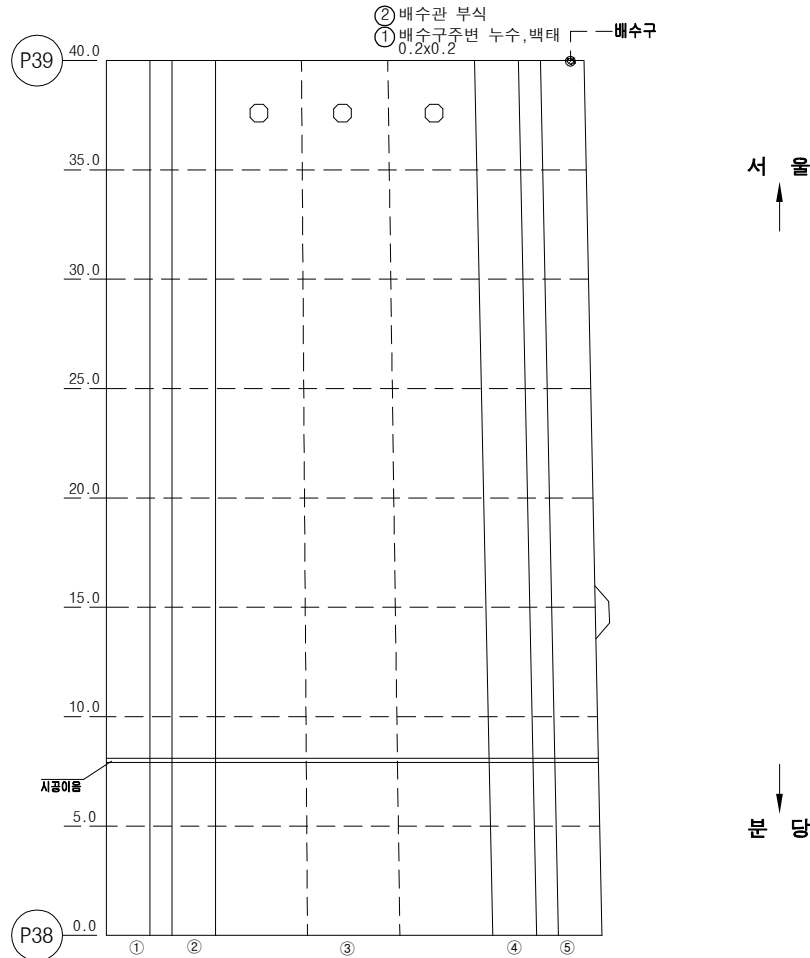
| 번호 | 손상내용 | 손상물량 | | | | | 비고 |
|---|---|---|---|---|---|---|---|
| 1 | 배수구 주변 누수 흔적, 백태 | 0.2 | 0.2 | 0.04 | m² | 1 | |
| 2 | 배수관 부식 | | | 1 | EA | 1 | |

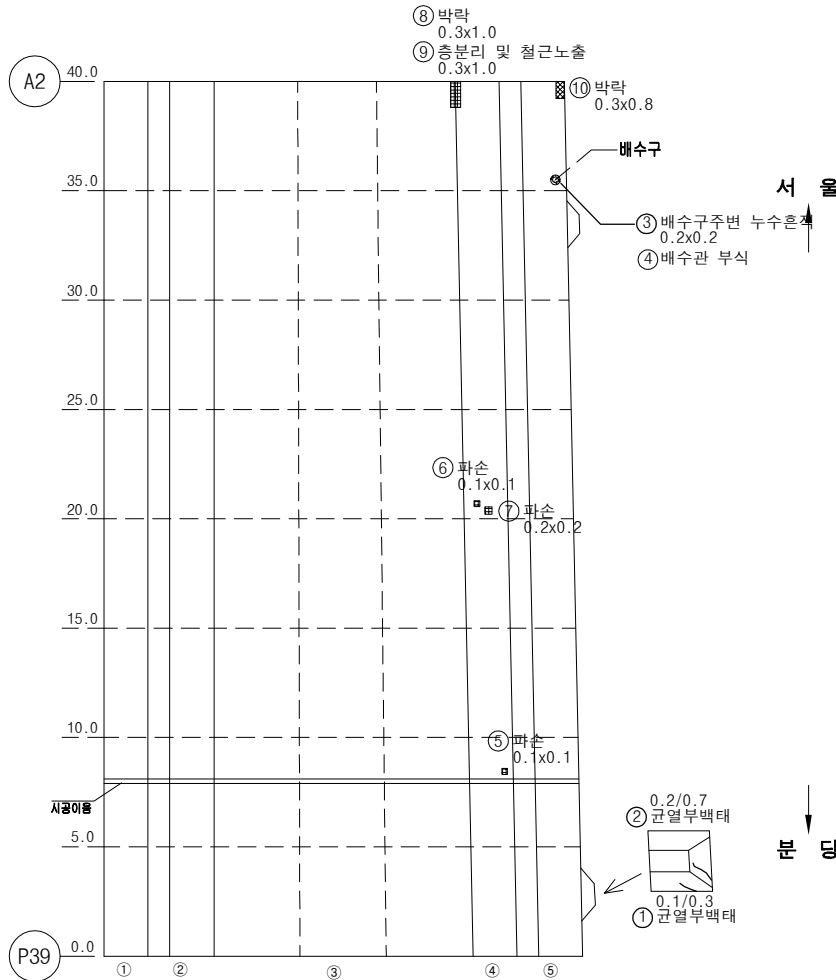
# ID : 복정고가교 본선-상행선 box외부(S40)

| 번호 | 손상내용 | 손상물량 | | | | | 비고 |
|---|---|---|---|---|---|---|---|
| 1 | 균열(0.1mm) | 0.1 | 0.3 | 0.30 | m | 1 | |
| 2 | 균열(0.2mm) | 0.2 | 0.7 | 0.70 | m | 1 | |
| 3 | 배수관주변누수흔적 | 0.2 | 0.2 | 0.04 | m <sup>2</sup> | 1 | |
| 4 | 배수관부식 | | | 1 | EA | 1 | |

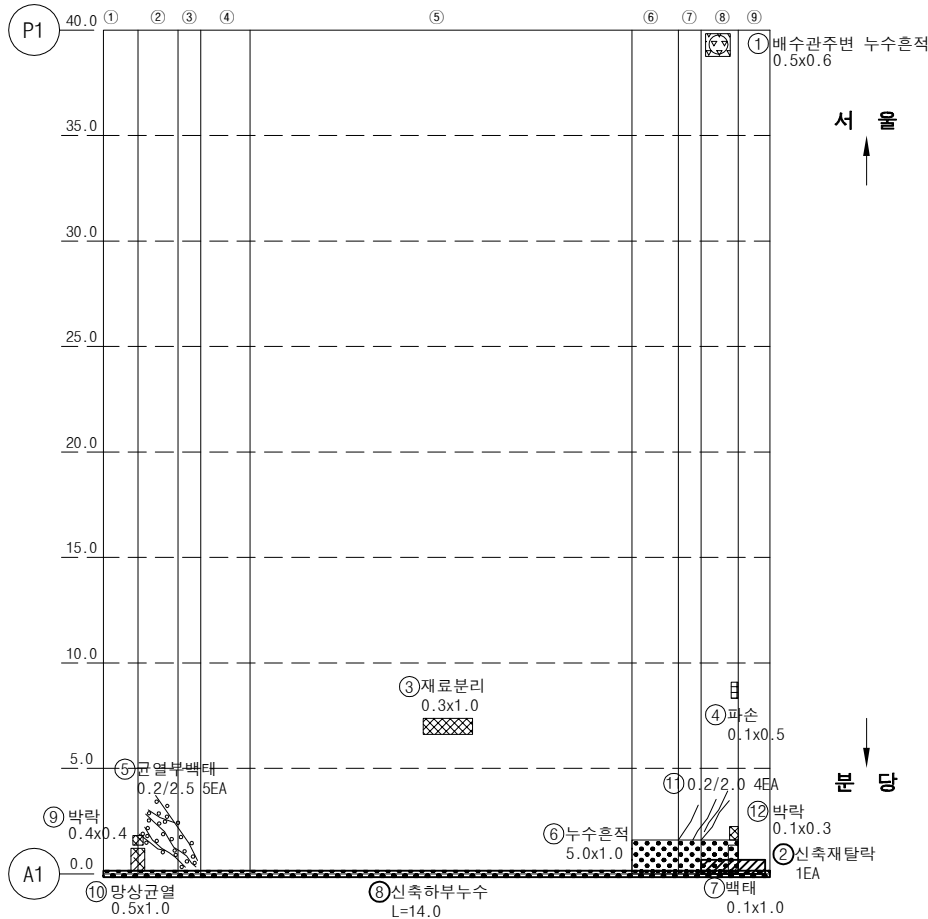
| 번호 | 손상내용 | 손상물량 | | | | | 비고 |
|---|---|---|---|---|---|---|---|
| 1 | 배수관주변 누수흔적 | 0.5 | 0.6 | 0.30 | m <sup>2</sup> | 1 | |
| 5 | 균열부백태 | 0.2 | 2.5 | 12.50 | m | 5 | |
| 6 | 누수흔적 | 5 | 1 | 5.00 | m <sup>2</sup> | 1 | |
| 8 | 신축하부누수 | | 14 | 14.00 | m | 1 | |
