# ID : 복정고가교 본선-상행선 box내부(S1)

| 용역명 | | 2023년 하반기 복정고가교 정밀안전진단 용역 | | | | | |

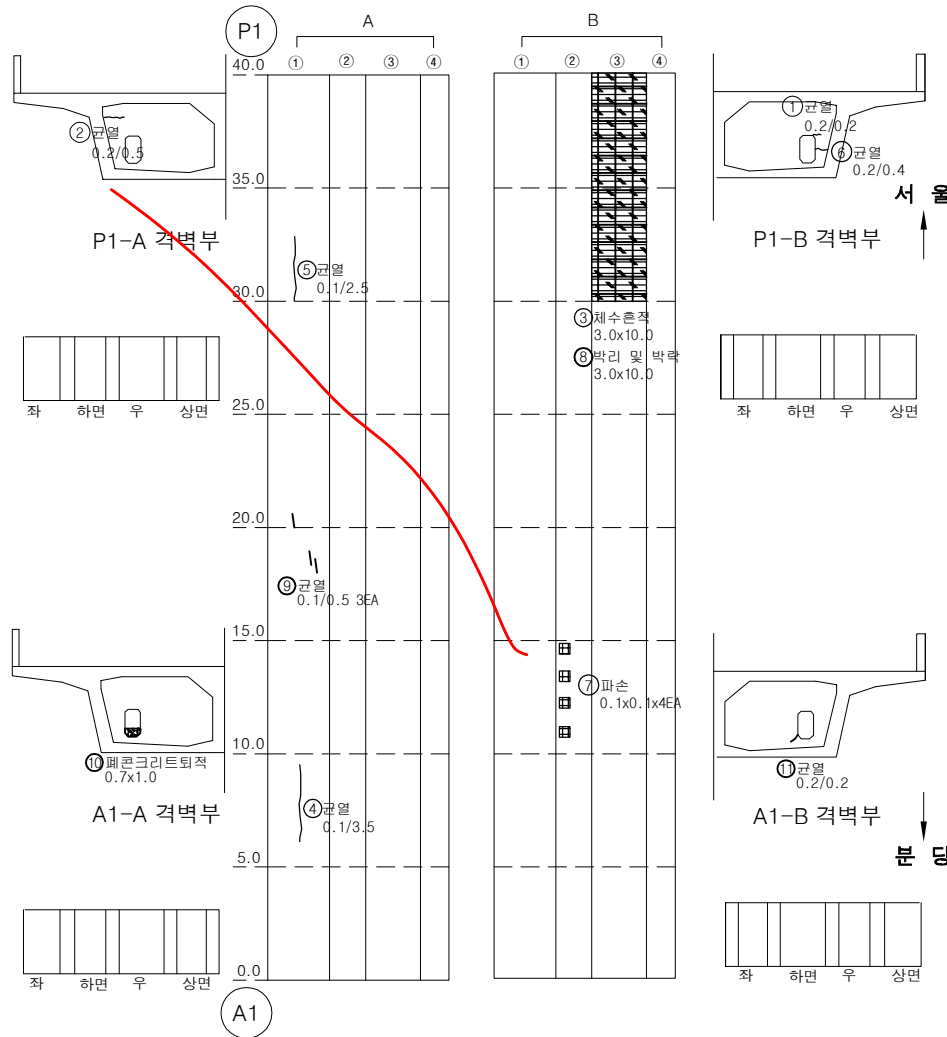
| 번호 | 손상내용 | 손상물량 | | | | | 비고 |
|---|---|---|---|---|---|---|---|
| 1 | 균열(0.2mm) | 0.20 | 0.20 | 0.20 | m | 1 | |
| 2 | 균열(0.2mm) | 0.20 | 0.50 | 0.50 | m | 1 | |
| 3 | 채수흔적 | 3.00 | 10.00 | 30.00 | m <sup>2</sup> | 1 | |
| 4 | 균열(0.1mm) | 0.10 | 3.50 | 3.50 | m | 1 | |
| 5 | 균열(0.1mm) | 0.10 | 2.50 | 2.50 | m | 1 | |
| 6 | 균열(0.2mm) | 0.20 | 0.40 | 0.40 | m | 1 | |
| 7 | 파손 | 0.10 | 0.10 | 0.04 | m <sup>2</sup> | 4 | |
| 8 | 박리 및 박락 | 3.00 | 10.00 | 30.00 | m <sup>2</sup> | 1 | |
| 9 | 균열(0.1mm) | 0.10 | 0.50 | 1.50 | m | 3 | |
| 10 | 패콘크리트(조류배설물) 퇴적 | 0.70 | 1.00 | 0.70 | m <sup>2</sup> | 1 | |
| 11 | 균열(0.2mm) | 0.20 | 0.20 | 0.20 | m | 1 | |

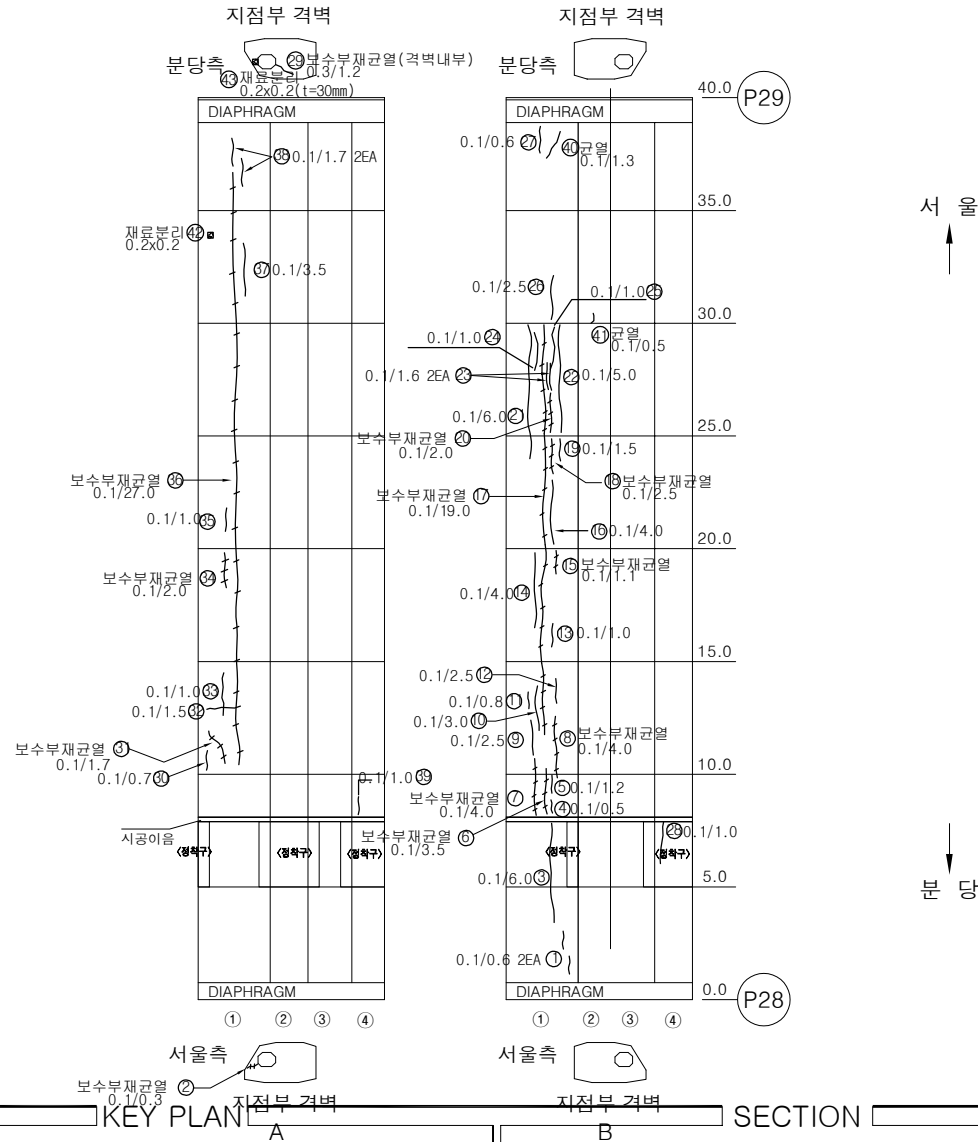
| 번호 | 손상내용 | 손상물량 | | | | | 비고 |
|---|---|---|---|---|---|---|---|
| 39 | 균열(0.1mm) | 0.1 | 0.5 | 0.50 | m | 1 | |
| 40 | 균열(0.1mm) | 0.1 | 1 | 1.00 | m | 1 | |
