# 고래진1교(부산) 교면포장 S1

| 용역명 | | 2023년 부산울산고속도로 정밀안전점검 및 성능평가 용역 | | | |

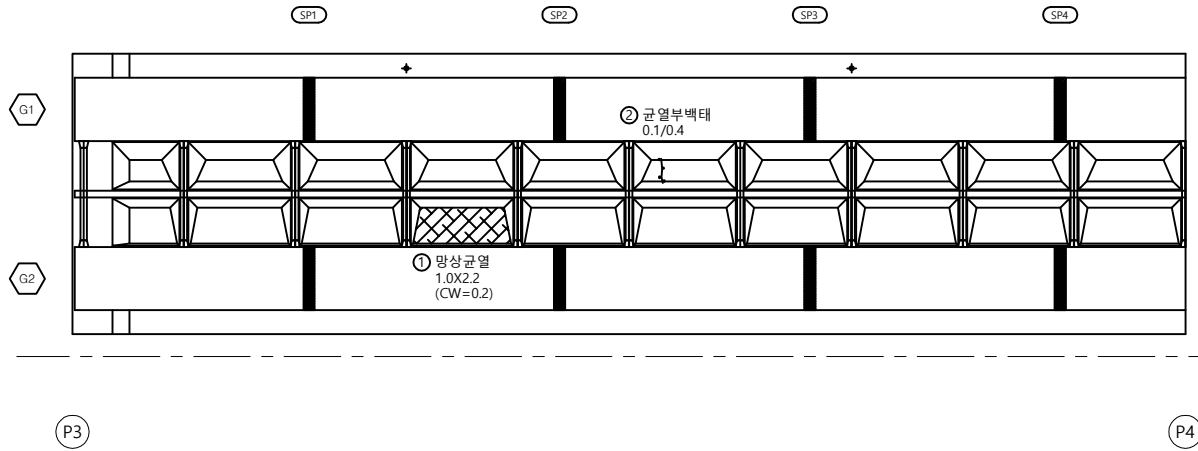
고래진1교(부산) 바닥판하면 S4

| 바닥판 | | | | | | | | | |
|---|---|---|---|---|---|---|---|---|---|
| 1 | 구 | 바닥판 | 망상균열 | 0.2 | 1.0 | 2.2 | 1 | m | 2.20 |
| 2 | 신 | 바닥판 | 균열부백태 | 0.1 | 0.4 | | 1 | m | 0.40 |

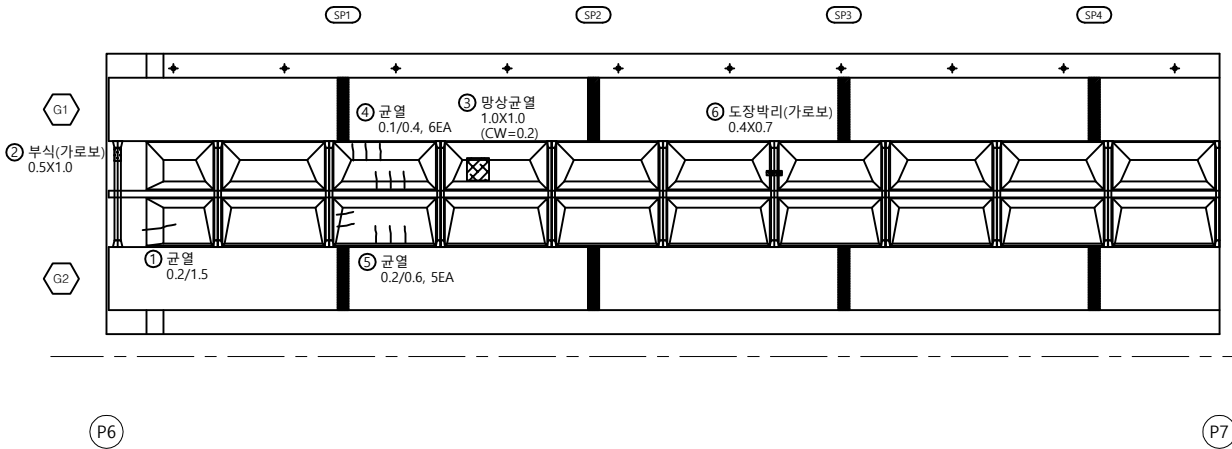
고래진1교(부산) 바닥판하면 S7

| 번호 | 신/구 | 부재명 | 손 상 현 황 | 손 상 규 모 | | | | | 비고 |
|---|---|---|---|---|---|---|---|---|---|
| 1 | 구 | 바닥판 | 균열 | 0.2 | 1.5 | | 1 | m | 1.50 |
| 2 | 구 | 가로보 | 부식 | | 0.5 | 1.0 | 1 | ㎡ | 0.50 |
| 3 | 구 | 바닥판 | 망상균열 | 0.2 | 1.0 | 1.0 | 1 | ㎡ | 1.00 |
| 4 | 구 | 바닥판 | 균열 | 0.1 | 0.4 | | 6 | m | 2.40 |
| 5 | 구 | 바닥판 | 균열 | 0.2 | 0.6 | | 5 | m | 3.00 |

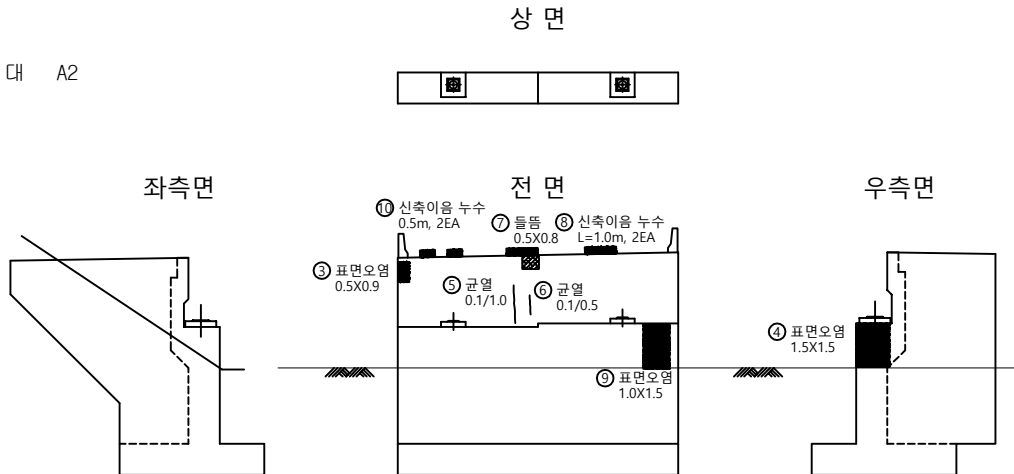
# 고래진1교(부산) 교대 A1, A2

| 교대 | | | | | | | | | |
|---|---|---|---|---|---|---|---|---|---|
| 1 | 구 | 교좌면 | 균열(0.3mm내만) | 0.2 | 0.5 | | 1 | m | 0.50 |
| 5 | 구 | 옹벽 | 균열 | 0.1 | 1.0 | | 1 | m | 1.00 |
| 6 | 구 | 옹벽 | 균열 | 0.1 | 0.5 | | 1 | m | 0.50 |
| 8 | 구 | 신축이음 | 해부누수 | | 1.0 | | 2 | m | 2.00 |
| 10 | 신 | 신축이음 | 해부누수 | | 0.5 | | 2 | m | 1.00 |

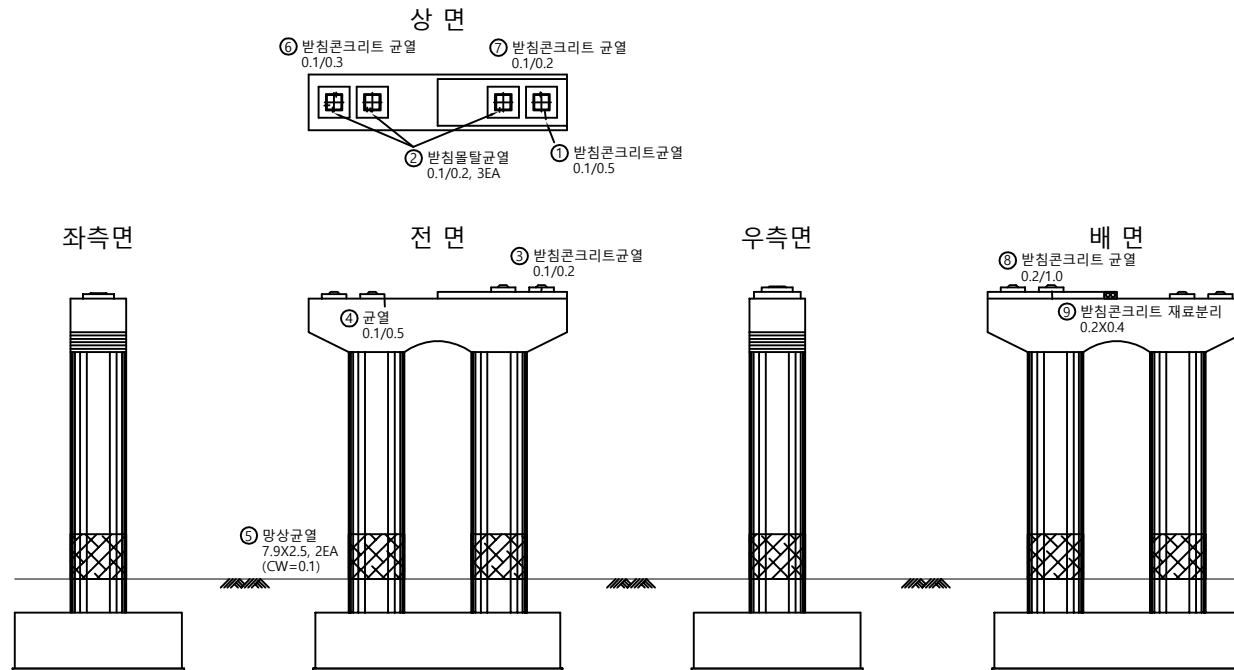
## 고래진1교(부산) 교각 P1

| 교각 | | | | | | | | | |
|---|---|---|---|---|---|---|---|---|---|
| 1 | 구 | 교량받침 | 받침콘크리트 균열 | 0.1 | 0.2 | | 3 | m | 0.60 |
| 2 | 구 | 교량받침 | 받침콘크리트 균열 | 0.1 | 0.5 | | 1 | m | 0.50 |
| 3 | 구 | 교량받침 | 받침콘크리트 균열 | 0.1 | 0.2 | | 3 | m | 0.60 |
| 4 | 구 | 코팅부 | 균열 | 0.2 | 0.5 | | 1 | m | 0.50 |
| 5 | 신 | 교량받침 | 받침콘크리트 균열 | 0.1 | 0.4 | | 3 | m | 1.20 |
| 6 | 구 | 코팅부 | 균열 | 0.1 | 0.5 | | 3 | m | 1.50 |
