# 교면포장 - S1 외관조사망도

| 범 | 균열 | 망상균열 | 교면부백대 | 용역명 | 2022년 부산울산고속도로 정기·정밀안전점검용역 | |
| | 변형 | 볼트결함 | 부식 | 시설유명 | 고래진1교 (울산) | |

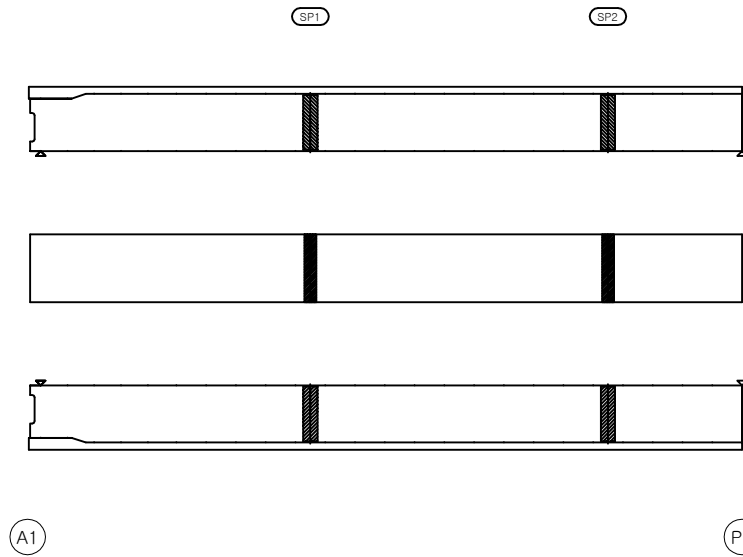
# 거터외부 - S1 - G1 외관조사망도

| 거터외부 | | | | | | | | | |
|---|---|---|---|---|---|---|---|---|---|
| 1 | 신 | 외부 | 부식 | | 0.5 | 2.0 | 1 | m <sup>2</sup> | 1.00 |

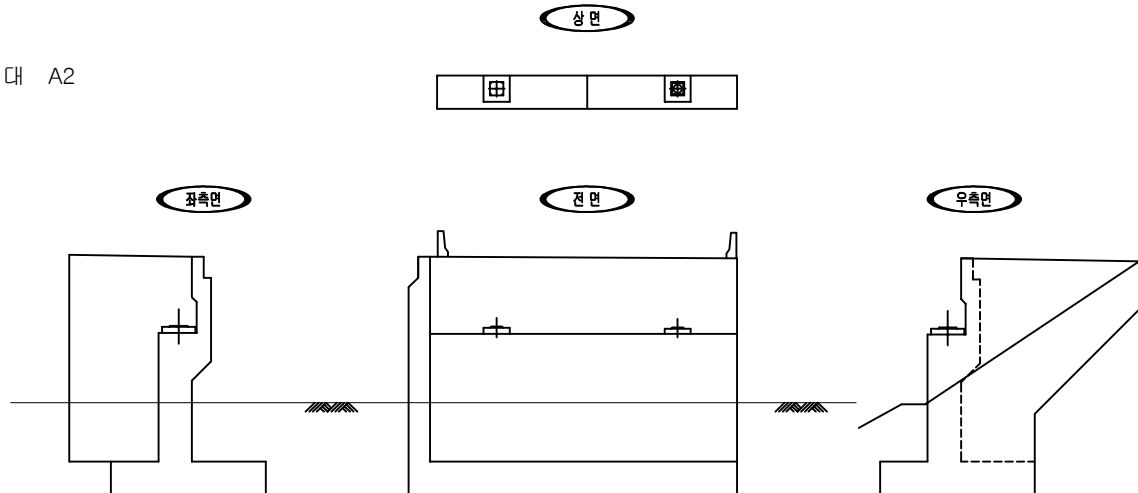
## ■ 교대 A2

| 교대 | | | | | | | | | |
|---|---|---|---|---|---|---|---|---|---|
| 1 | 신 | 교량연장 | 플레이트 부식 | | | | 2 | EA | 2.00 |

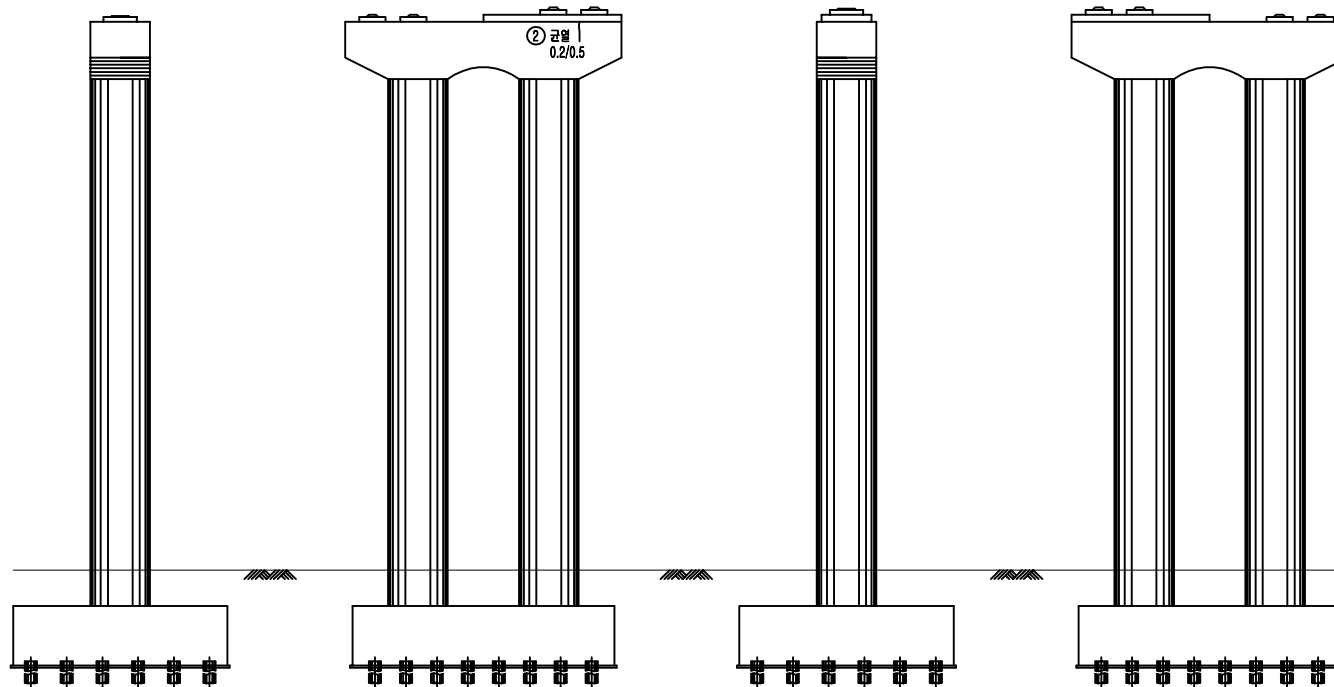
| 교각 | | | | | | | | | |
|---|---|---|---|--|---|---|---|---|---|
| P4 | | | | | | | | | |

| 교각 | | | | | | | | | |
|---|---|---|---|--|---|---|---|---|---|
| 1 | 신 | 교량연경 | 플레이트 부식 | | | | | 4 EA | 4.00 |
| 2 | 신 | 교방 | 균열 | | 0.2 | 0.5 | | 1 m | 0.50 |

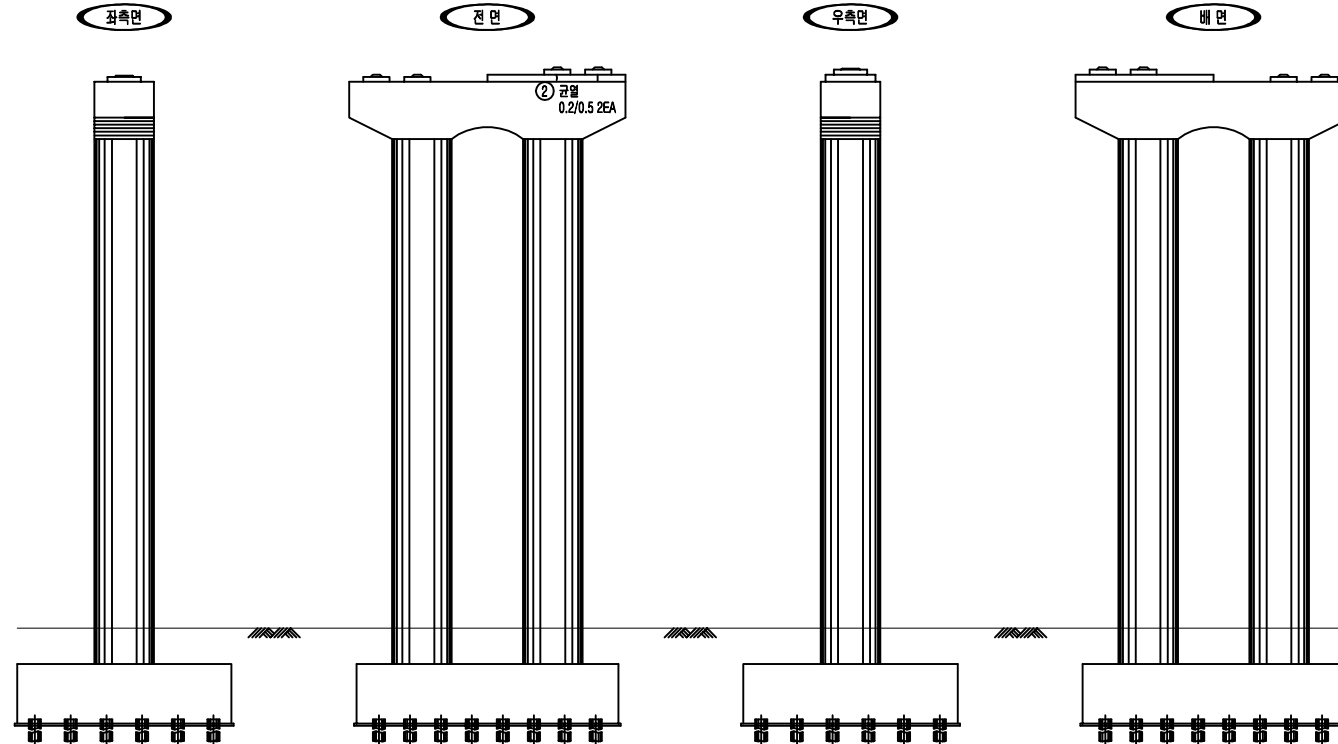
P5

| 번호 | 신/구 | 부재명 | 손상현황 | 손상규모 | | | | | 비고 |
|---|---|---|---|---|---|---|---|---|---|
| 1 | 신 | 교량연경 | 플레이트 부식 | | | | 4 | EA | 4.00 |
| 2 | 신 | 교방 | 균열 | 0.2 | 0.5 | | 2 | m | 1.00 |
