# 고래진2교(부산) 교면포장 S1

2023년 부산울산고속도로 정밀안전점검 및 성능평가용역

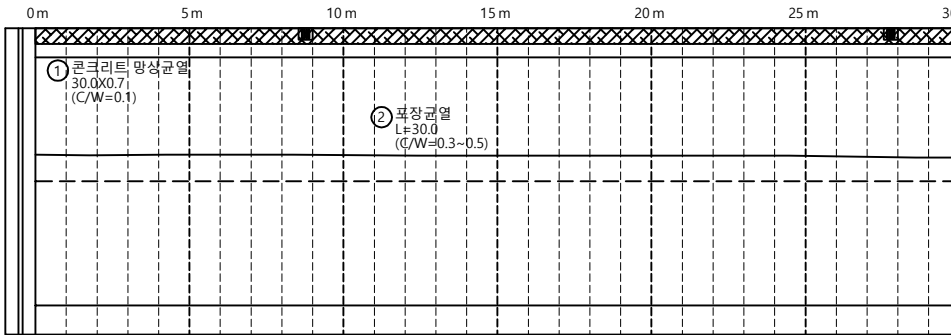
| 번호 | 신/구 | 부재명 | 손상현황 | 손상규모 | | | | | 비고 |
|---|---|---|---|---|---|---|---|---|---|
| 1 | 구 | 교면포장 | 방상균열 | 0.1 | 30.0 | 0.7 | 1 | m | 21.00 |
| 2 | 구 | 교면포장 | 균열 | 0.5 | 30.0 | | 1 | m | 30.00 |
| 3 | 구 | 방호벽 | 균열 | 0.2 | 0.3 | | 1 | m | 0.30 |

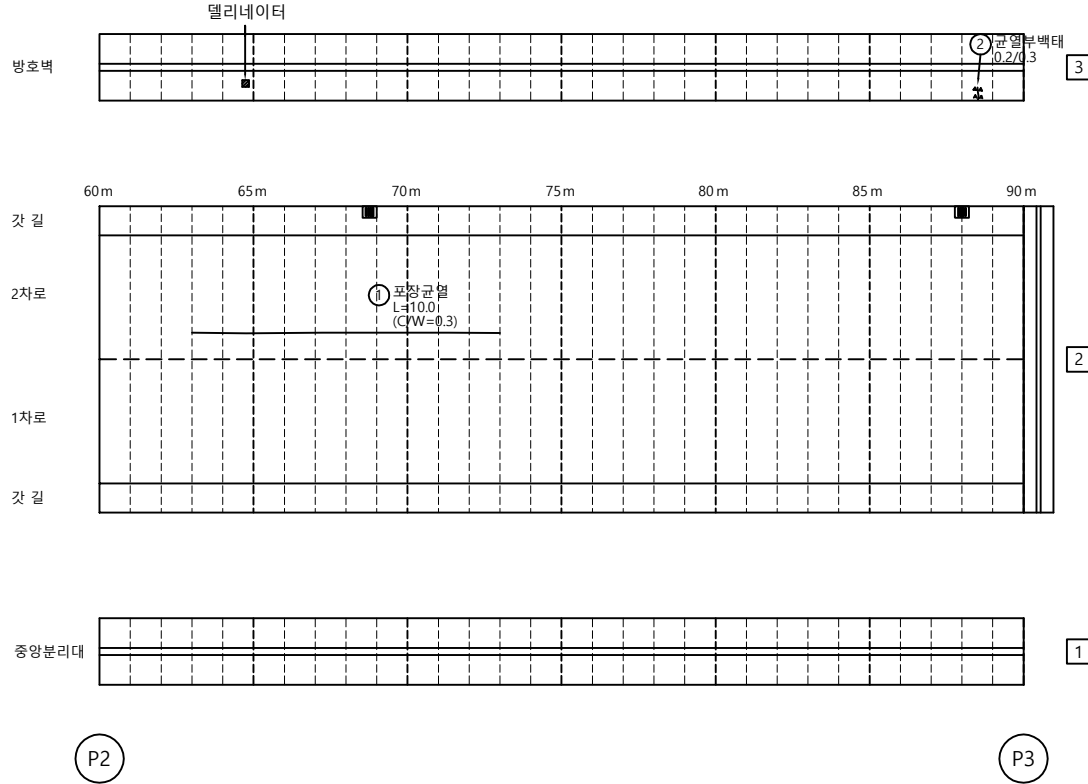
# 고래진2교(부산) 교면포장 S3

| 연호 | 신/구 | 부재명 | 손 상 현 황 | 손 상 규 모 | | | | | | 비고 |
|---|---|---|---|---|---|---|---|---|---|---|
| 1 | 구 | 교면포장 | 균열 | 0.3 | 10.0 | | 1 | m | 10.00 | |
| 2 | 구 | 방호벽 | 균열 | 0.2 | 0.3 | | 1 | m | 0.30 | 백태 |

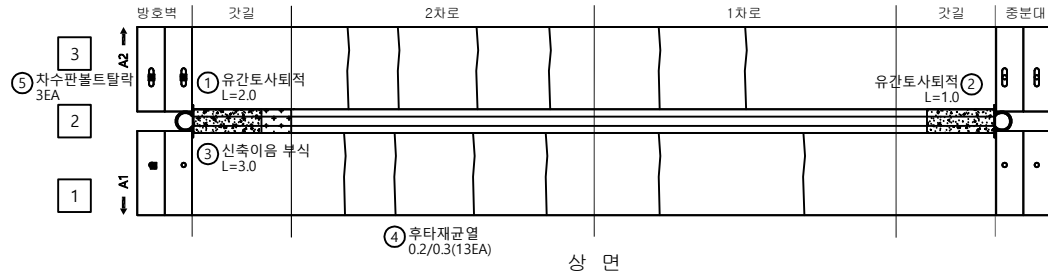
고래진2교(부산) 신축이음 P3

| 연호 | 신/구 | 부재명 | 손 상 현 황 | 손 상 규 모 | | | | | 비고 |
|---|---|---|---|---|---|---|---|---|---|
| 1 | 구 | 신축이음 | 토사및어물침적 | | 2.0 | | 1 | m | 2.00 |
| 2 | 구 | 신축이음 | 토사및어물침적 | | 1.0 | | 1 | m | 1.00 |
| 3 | 구 | 신축이음 | 부식 | | 3.0 | | 1 | m | 3.00 |
| 4 | 구 | 신축이음 | 균열 | 0.2 | 0.3 | | 13 | m | 3.90 |
| 5 | 구 | 신축이음 | 연결플트어물,탈락 | | | | 3 | EA | 3.00 |

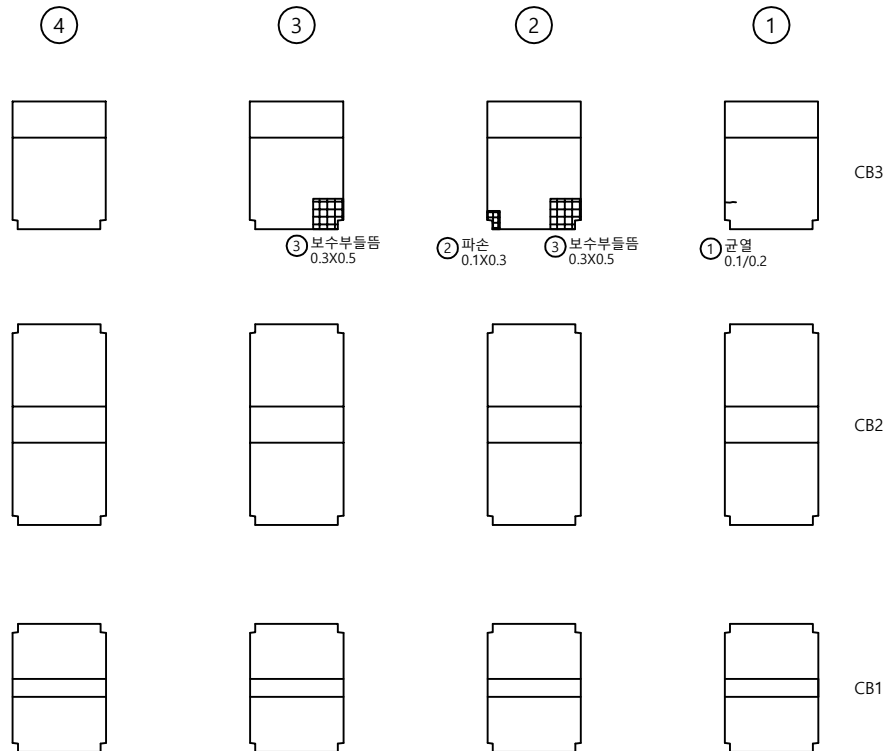
고래진2교(부산) 가로보 S4

| 연호 | 신/구 | 부재명 | 손 상 현 황 | 손 상 규 모 | | | | | 비고 |
|---|---|---|---|---|---|---|---|---|---|
| 1 | 구 | 가로보 | 균열(0.3mm미만) | 0.1 | 0.2 | | 1 | m | 0.20 |

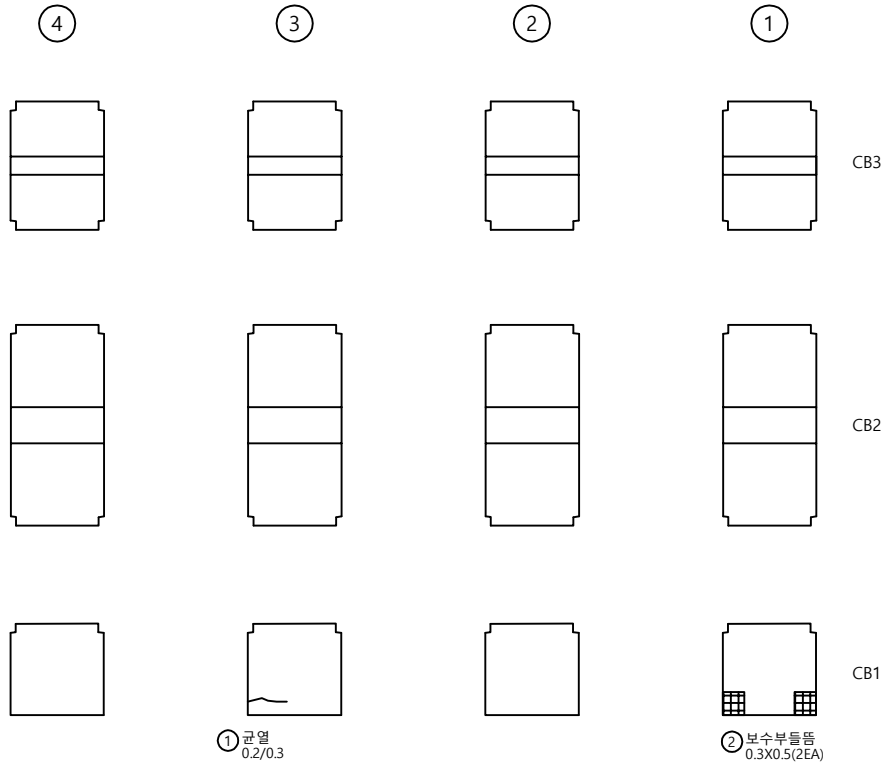
| 가로보 | | | | | | | | | |
|---|---|---|---|---|---|---|---|---|---|
| 1 | 신 | 가로보 | 균열(0.3mm이하) | 0.2 | 0.3 | | 1 | m | 0.30 |

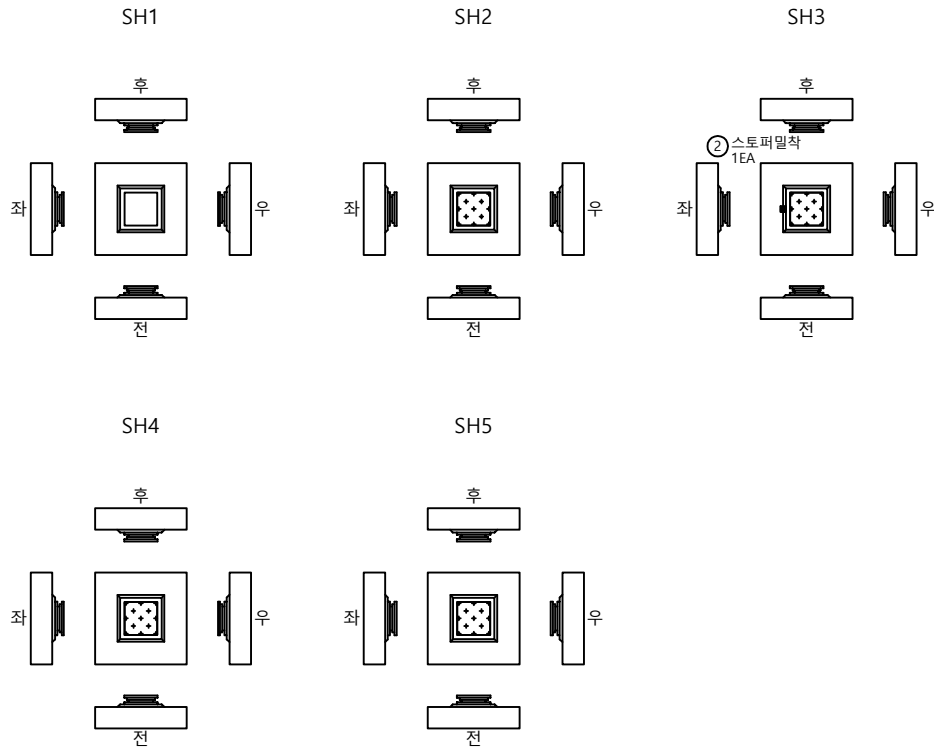
고래진2교(부산) 받침장치 A1

① 플레이트부식  
4EA

| 번호 | 선/구 | 부재명 | 손 상 현 황 | 손 상 규 모 | | | | | 비고 | |
|---|---|---|---|---|---|---|---|---|---|---|
| 1 | 구 | 교량받침 | 부식 | | | | 4 | EA | 4.00 | |

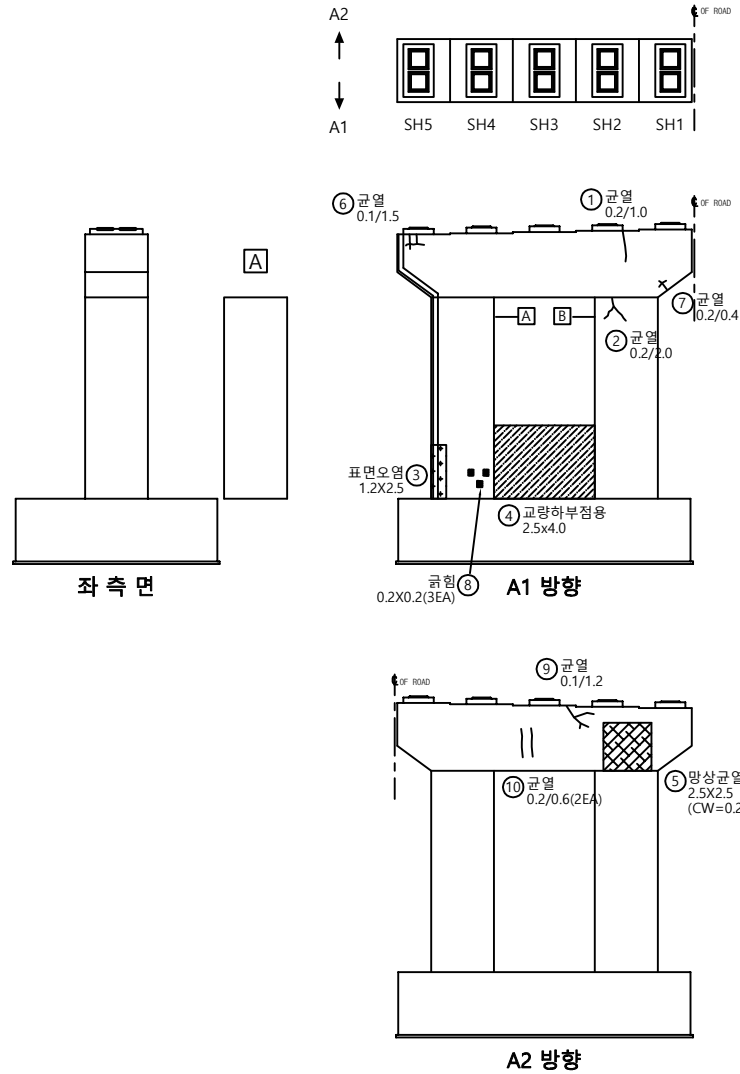
# 고래진2교(부산) 교각 P2

| 교각 | | | | | | | | | |
|---|---|---|---|---|---|---|---|---|---|
| 1 | 구 | 교각 | 균열 (0.3mm미만) | 0.2 | 1.0 | | 1 | m | 1.00 |
| 2 | 구 | 교각 | 균열 (0.3mm미만) | 0.2 | 2.0 | | 1 | m | 2.00 |
| 5 | 구 | 교각 | 망상균열 | 0.2 | 2.5 | 2.5 | 1 | m <sup>2</sup> | 6.25 |
| 6 | 선 | 교각 | 균열 (0.3mm미만) | 0.1 | 1.5 | | 1 | m | 1.50 |
| 7 | 선 | 교각 | 균열 (0.3mm미만) | 0.2 | 0.4 | | 1 | m | 0.40 |
| 8 | 선 | 교각 | 파손 | | 0.2 | 0.2 | 3 | m <sup>2</sup> | 0.12 균열 |
| 9 | 선 | 교각 | 균열 (0.3mm미만) | 0.1 | 1.2 | | 1 | m | 1.20 |
| 10 | 선 | 교각 | 균열 (0.3mm미만) | 0.2 | 0.6 | | 2 | m | 1.20 |

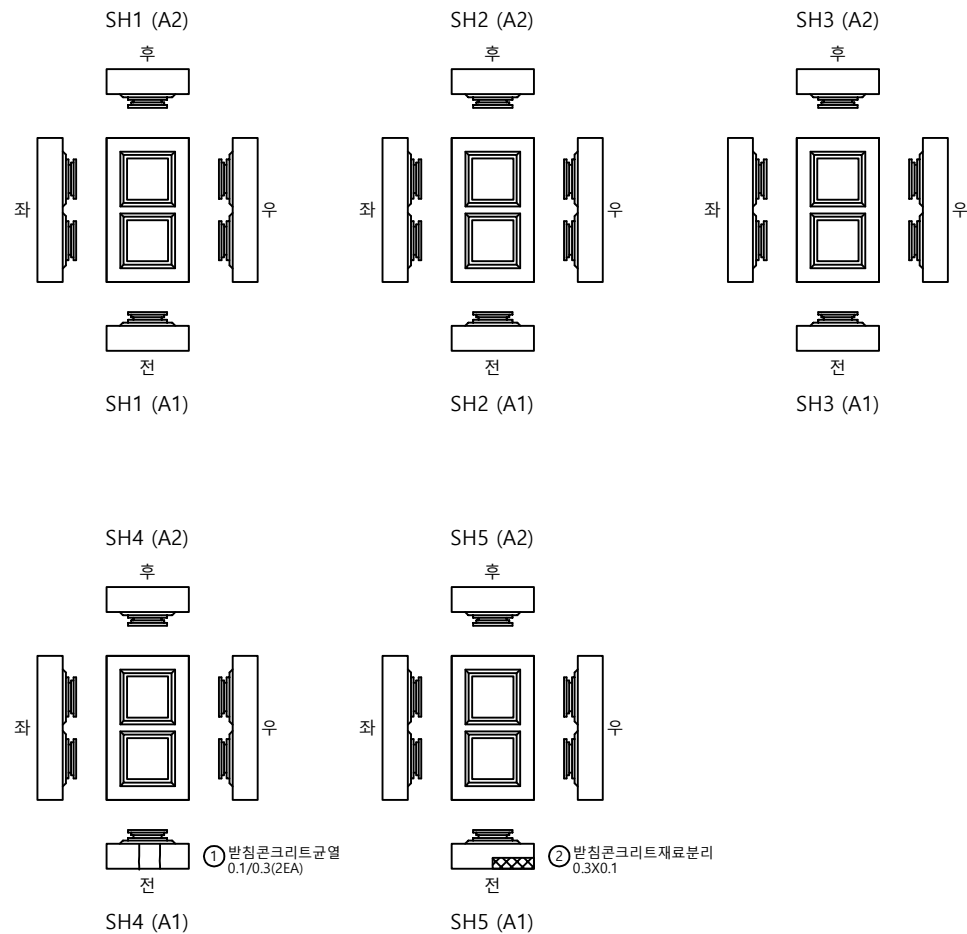
고래진2교(부산) 받침장치 P2

| 받침장치 | | | | | | | | | |
|---|---|---|---|---|---|---|---|---|---|
| 1 | 선 | 교량받침 | 균열 (0.3mm미만) | 0.1 | 0.3 | | 2 | m | 0.60 |

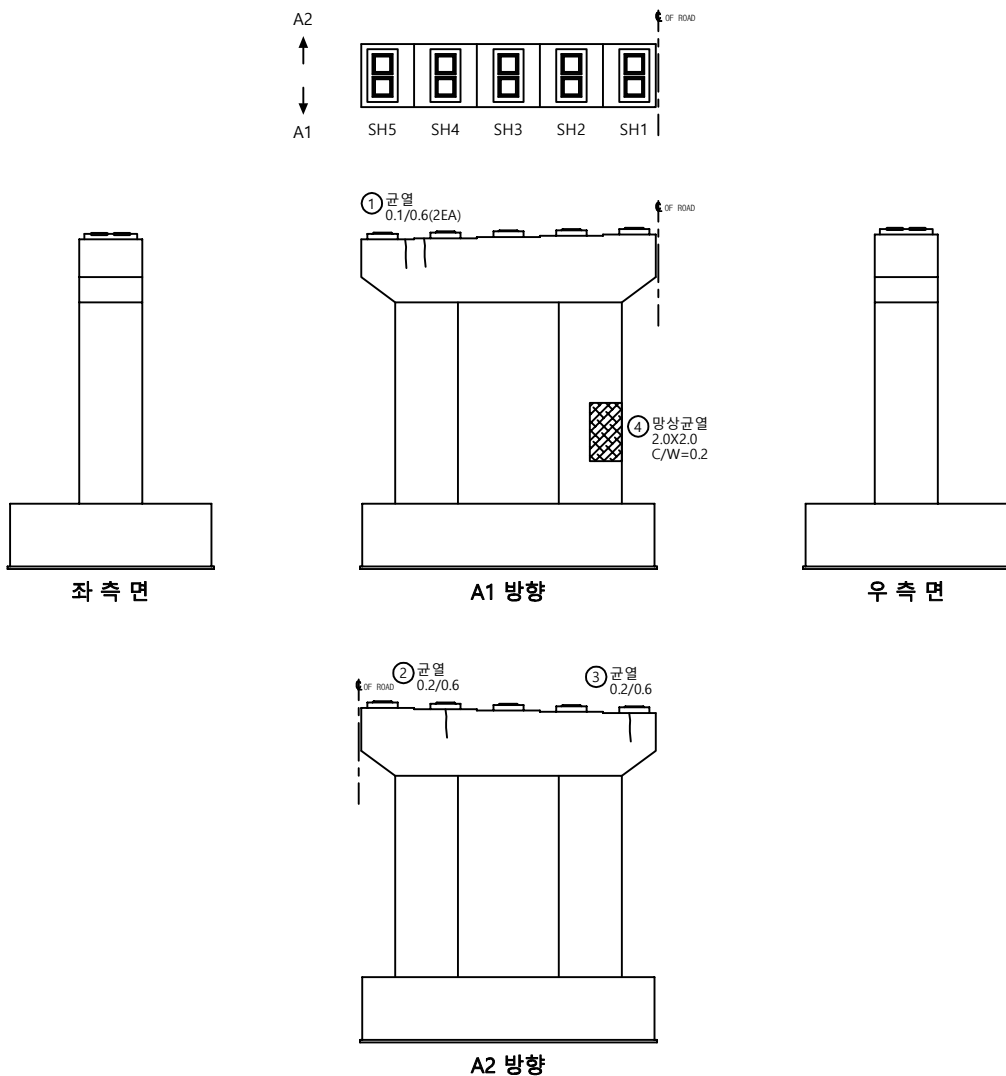
고래진2교(부산) 교각 P3

| 교각 | | | | | | | | | |
|---|---|---|---|---|---|---|---|---|---|
| 1 | 구 | 교각 | 균열 (0.3mm미만) | 0.1 | 0.6 | | 2 | m | 1.20 |
| 2 | 구 | 교각 | 균열 (0.3mm미만) | 0.2 | 0.6 | | 1 | m | 0.60 |
| 3 | 구 | 교각 | 균열 (0.3mm미만) | 0.2 | 0.6 | | 1 | m | 0.60 |
| 4 | 신 | 교각 | 망상균열 | 0.2 | 2.0 | 2.0 | 1 | m <sup>2</sup> | 4.00 |

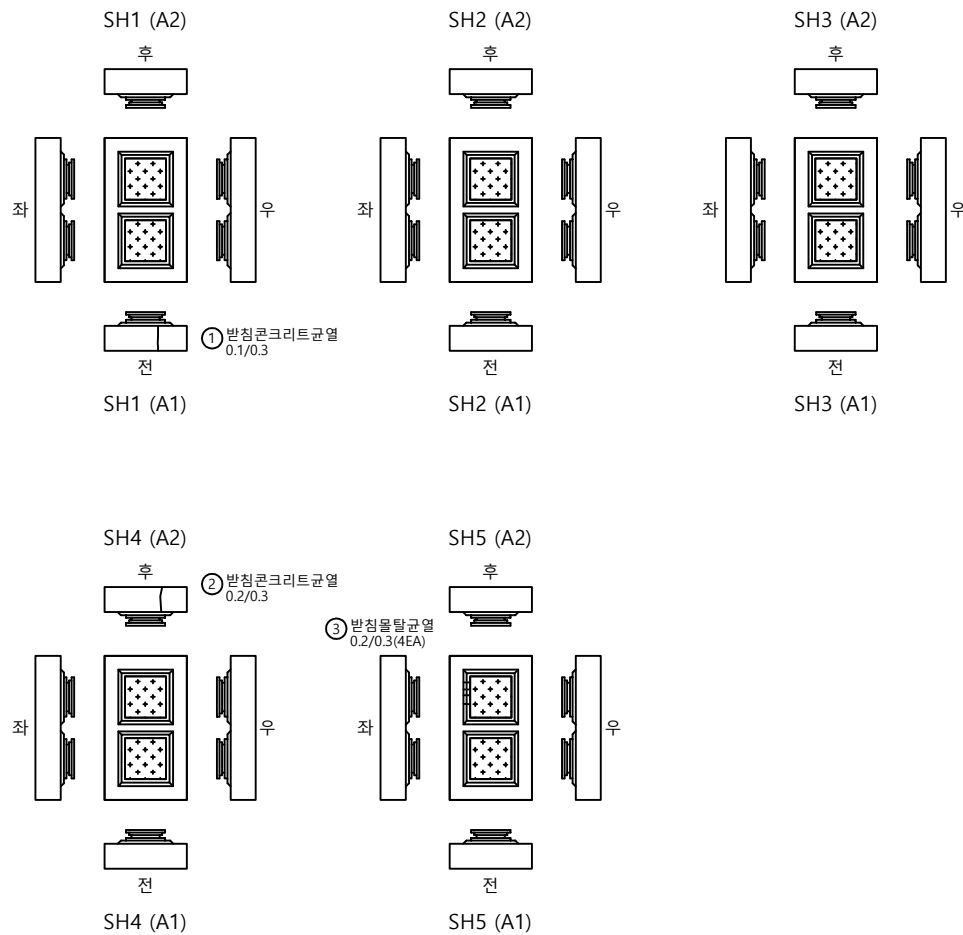
고래진2교(부산) 받침장치 P3

④ 플레이트부식  
10EA

| 번호 | 선/구 | 부재명 | 손 상 현 황 | 손 상 규 모 | | | | | | 비고 |
|---|---|---|---|---|---|---|---|---|---|---|
| 1 | 구 | 교량받침 | 균열(0.3mm미만) | 0.1 | 0.3 | | 1 | m | 0.30 | 콘크리트 |
| 2 | 구 | 교량받침 | 균열(0.3mm미만) | 0.2 | 0.3 | | 1 | m | 0.30 | 콘크리트 |
| 3 | 구 | 교량받침 | 균열(0.3mm미만) | 0.2 | 0.3 | | 4 | m | 1.20 | 물탈 |
| 4 | 구 | 교량받침 | 부식 | | | | 10 | EA | 10.00 | |

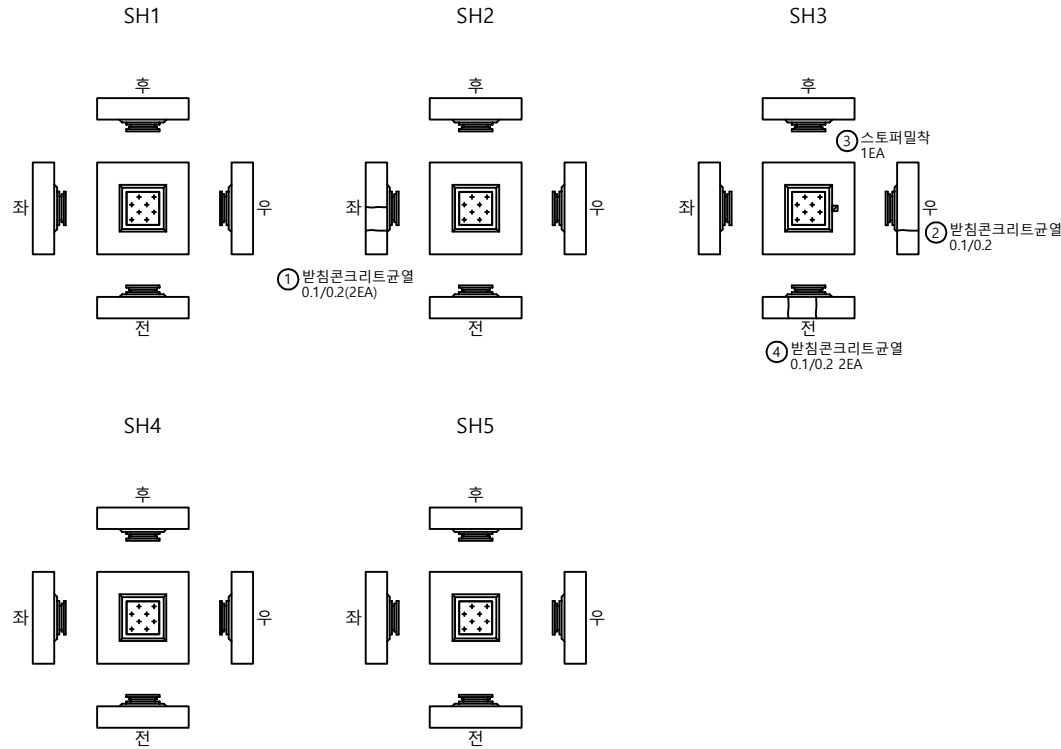
| 번호 | 신/구 | 부재명 | 손상현황 | 손상규모 | | | | | 비고 |
|---|---|---|---|---|---|---|---|---|---|
| 1 | 구 | 교량받침 | 균열(0.3mm미만) | 0.1 | 0.2 | | 2 | m | 콘크리트 |
| 2 | 구 | 교량받침 | 균열(0.3mm미만) | 0.1 | 0.2 | | | m | 콘크리트 |
| 4 | 신 | 교량받침 | 균열(0.3mm미만) | 0.1 | 0.2 | | 2 | m | 콘크리트 |
| 5 | 신 | 교량받침 | 부식 | | | | 5 | EA | 5.00 |

⑤ 플레이트부식  
5EA
