# 고래진2교(울산) 교면포장 S1

2023년 부산울산고속도로 정밀안전점검 및 성능평가용역

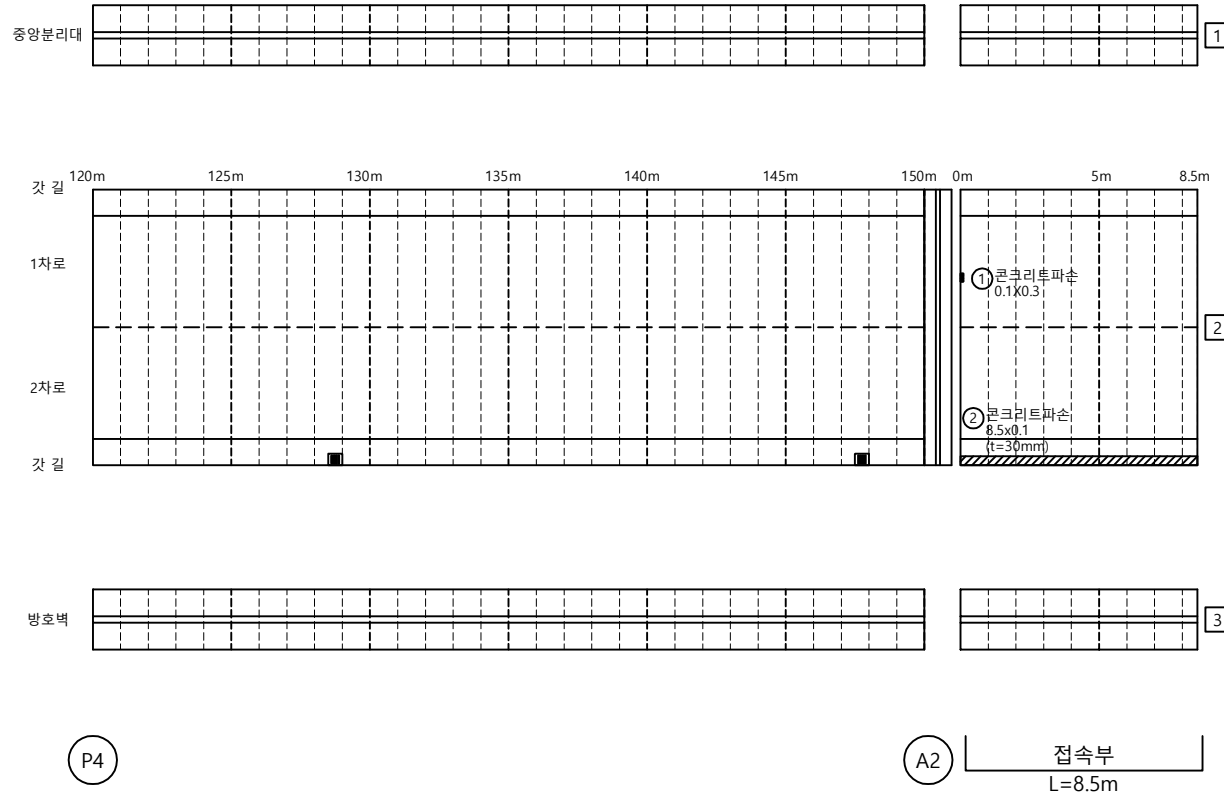
# 고래진2교(울산) 교면포장 S5

| 번호 | 신/구 | 부재명 | 손 상 현 상 | 손 상 규 모 | | | | | 비고 |
|---|---|---|---|---|---|---|---|---|---|
| 1 | 구 | 교면포장 | 파손 | | 0.1 | 0.3 | 1 | m <sup>2</sup> | 0.03 |
| 2 | 구 | 교면포장 | 파손 | | 0.1 | 8.5 | 1 | m <sup>2</sup> | 0.85 |

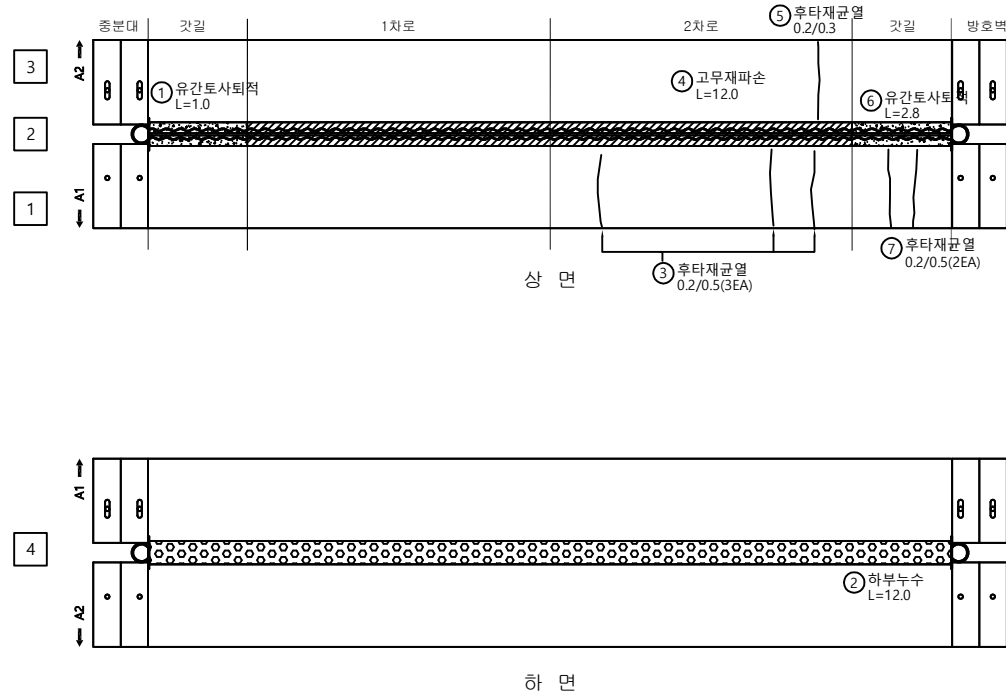
# 고래진2교(울산) 신축이음 A1

| 번호 | 신/구 | 부재명 | 손상현황 | 손상규모 | | | | | 비고 |
|---|---|---|---|---|---|---|---|---|---|
| 1 | 구 | 신축이음 | 유간토사퇴적 | | 1.0 | | 1 | m | 1.00 |
| 2 | 신 | 신축이음 | 해부누수 | | 12.0 | | 1 | m | 12.00 |
| 3 | 구 | 신축이음 | 후타재균열 | 0.2 | 0.5 | | 3 | m | 1.50 |
| 4 | 구 | 신축이음 | 고무재파손 | | 12.0 | | 1 | m | 12.00 |
| 5 | 구 | 신축이음 | 후타재균열 | 0.2 | 0.3 | | 1 | m | 0.30 |
| 6 | 구 | 신축이음 | 유간토사퇴적 | | 2.8 | | 1 | m | 2.80 |
| 7 | 구 | 신축이음 | 후타재균열 | 0.2 | 0.5 | | 2 | m | 1.00 |

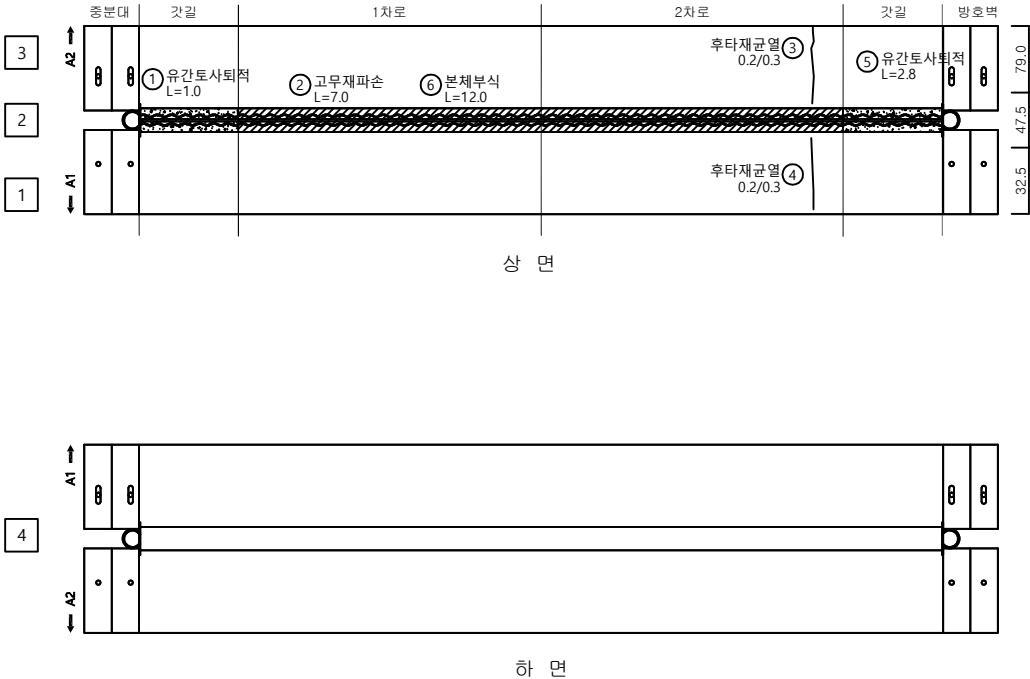
P3

| 번호 | 신/구 | 부재명 | 손 상 현 경 | 손 상 규 모 | | | | | 비고 |
|---|---|---|---|---|---|---|---|---|---|
| 1 | 구 | 신축이음 | 유간토사퇴적 | | 1.0 | | 1 | m | 1.00 |
| 2 | 구 | 신축이음 | 고무재파손 | | 7.0 | | 1 | m | 7.00 |
| 3 | 구 | 신축이음 | 후타재균열 | 0.2 | 0.3 | | 1 | m | 0.30 |
| 4 | 구 | 신축이음 | 후타재균열 | 0.2 | 0.3 | | 1 | m | 0.30 |
| 5 | 구 | 신축이음 | 유간토사퇴적 | | 2.8 | | 1 | m | 2.80 |
| 6 | 구 | 신축이음 | 본체부식 | | 12.0 | | 1 | m | 12.00 |

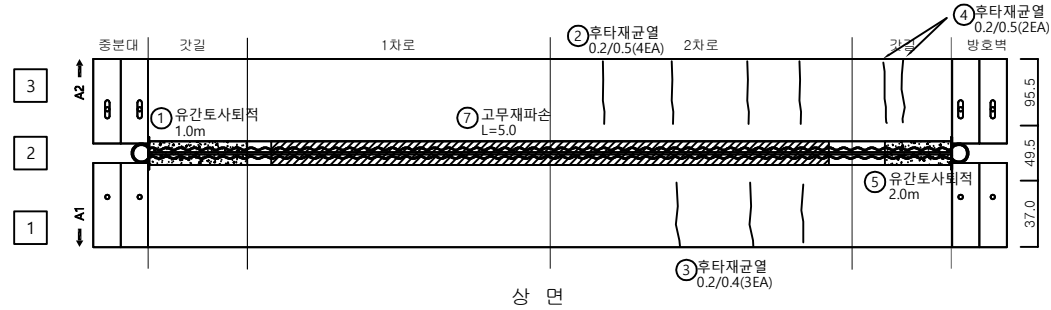
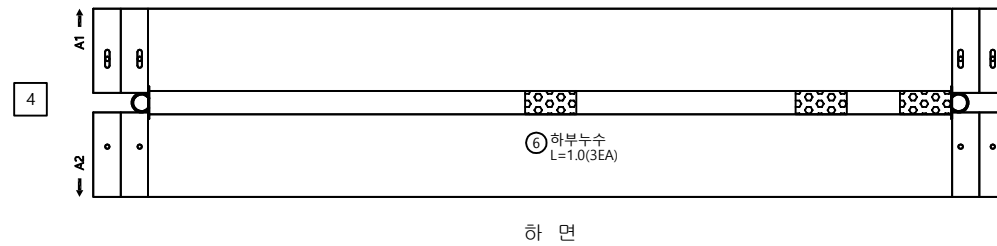
# 고래진2교(울산) 신축이음 A2

| 신축이음 | | | | | | | | | |
|---|---|---|---|---|---|---|---|---|---|
| 1 | 구 | 신축이음 | 유간토사퇴적 | | 1.0 | | 1 | m | 1.00 |
| 2 | 구 | 신축이음 | 후타재균열 | 0.2 | 0.5 | | 4 | m | 2.00 |
| 3 | 구 | 신축이음 | 후타재균열 | 0.2 | 0.4 | | 3 | m | 1.20 |
| 4 | 구 | 신축이음 | 후타재균열 | 0.2 | 0.5 | | 2 | m | 1.00 |
| 5 | 구 | 신축이음 | 유간토사퇴적 | | 2.0 | | 1 | m | 2.00 |
| 6 | 구 | 신축이음 | 하부누수 | | 1.0 | | 3 | m | 3.00 |
| 7 | 구 | 신축이음 | 고무재파손 | | 5.0 | | 1 | m | 5.00 |

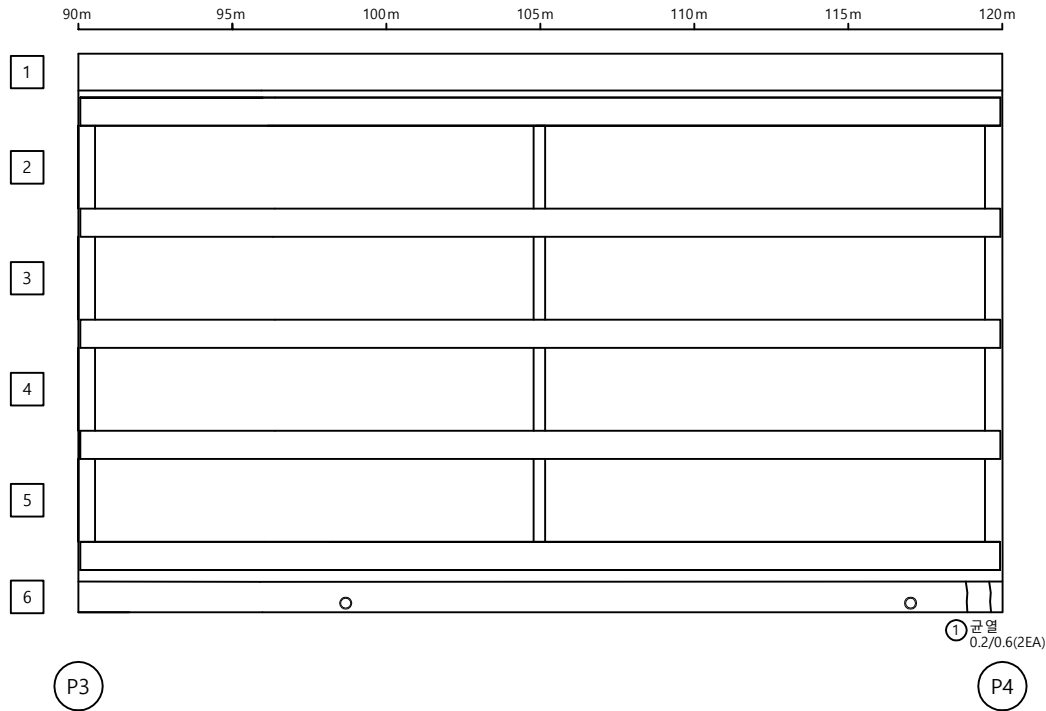
| 번호 | 선/구 | 부재명 | 손 상 현 황 | 손 상 규 모 | | | | | | 비고 |
|---|---|---|---|---|---|---|---|---|---|---|
| 1 | 구 | 바닥판 | 균열(0.3mm미만) | 0.2 | 0.6 | | 2 | m | 1.20 | |

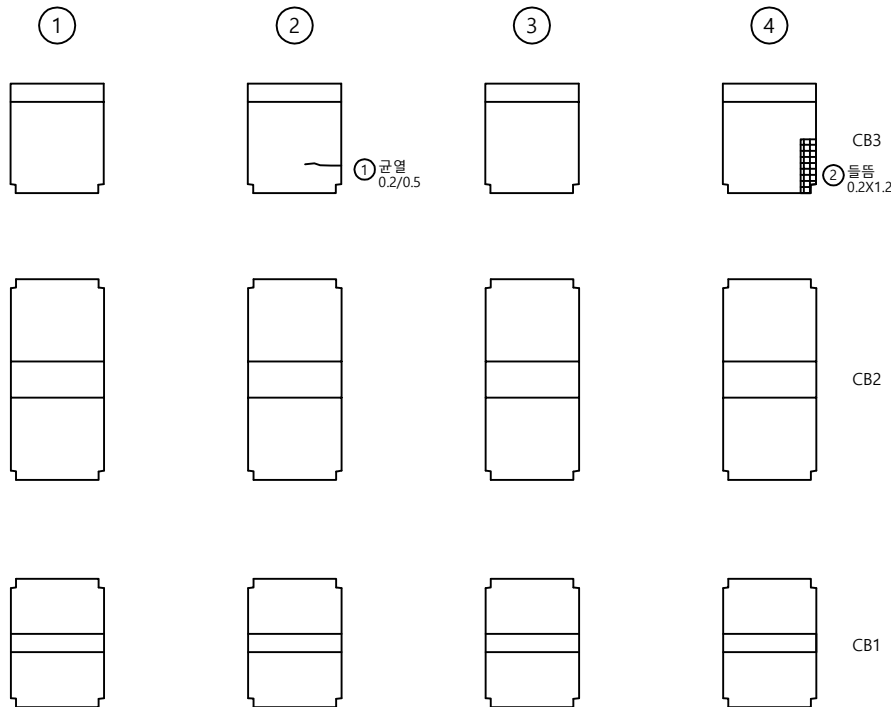
고래진2교(울산) 가로보 S4

| 가로보 | | | | | | | | | |
|---|---|---|---|---|---|---|---|---|---|
| 1 | 신 | 가로보 | 균열(0.3mm이하) | 0.2 | 0.5 | | 1 | m | 0.50 |

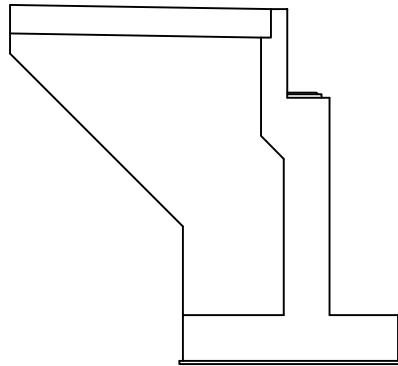
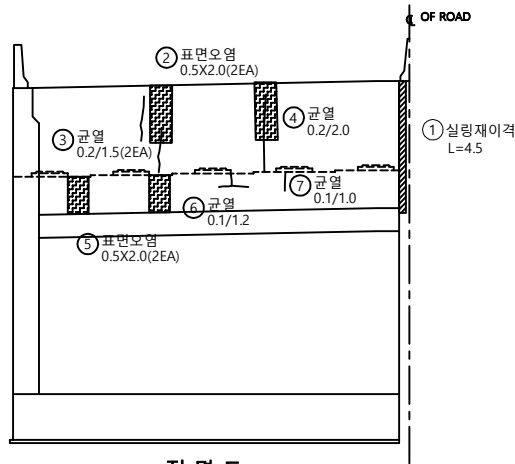
# 고래진2교(울산) 교대 A1

| 교대 | | | | | | | | |
|---|---|---|---|---|---|---|---|---|
| 3 | 구 | 교대 | 균열(0.3mm이하) | 0.2 | 1.5 | | 1 | m 1.50 |
| 4 | 구 | 교대 | 균열(0.3mm이하) | 0.2 | 2.0 | | 1 | m 2.00 |
| 6 | 구 | 교대 | 균열(0.3mm이하) | 0.1 | 1.2 | | 1 | m 1.20 |
| 7 | | | 균열(0.3mm이하) | 0.1 | 1.0 | | 1 | m 1.00 |

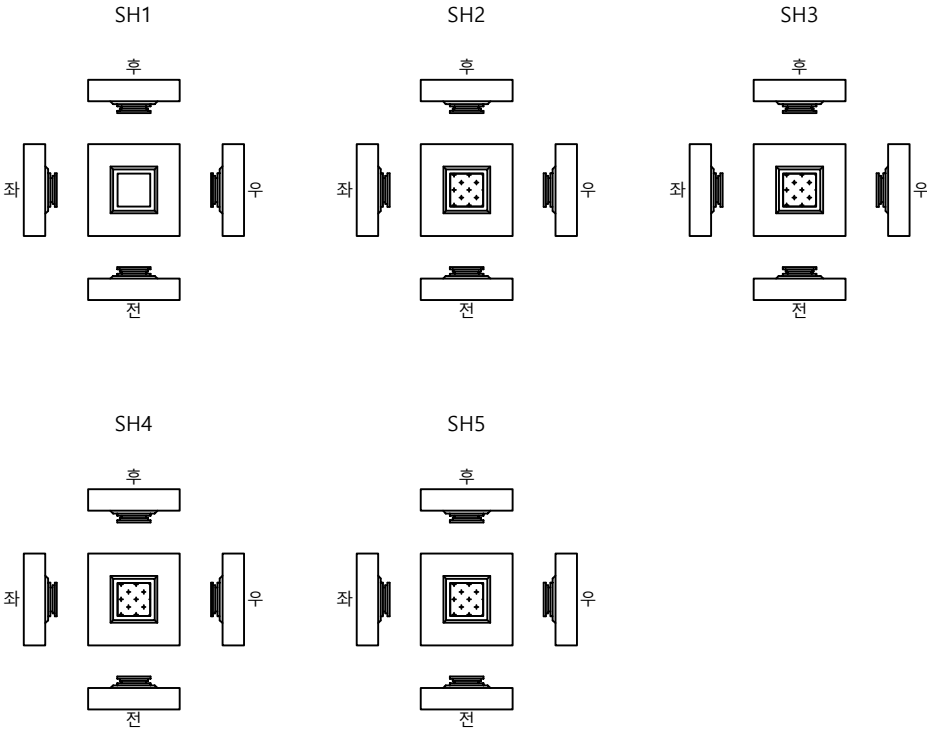
| 번호 | 신/구 | 부재명 | 손 상 현 경 | 손 상 규 모 | | | | | | 비고 |
|---|---|---|---|---|---|---|---|---|---|---|
| 1 | 구 | 교량받침 | 플레이트 부식 | | | | 4 | EA | 4.00 | |

① 플레이트부식  
4EA

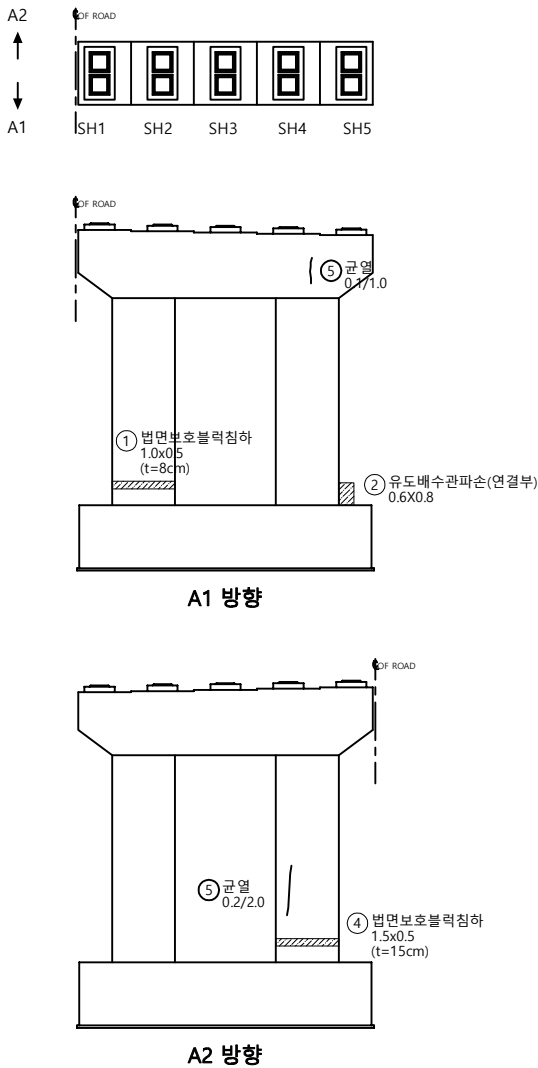
| 번호 | 신/구 | 부재명 | 손상현황 | 손상규모 | | | | | | 비고 |
|---|---|---|---|---|---|---|---|---|---|---|
| 4 | 구 | 교각 | 균열(0.3mm이하) | 0.2 | 2.0 | | 1 | m | 2.00 | |
| 5 | 신 | 교각 | 균열(0.3mm이하) | 0.1 | 1.0 | | 1 | m | 1.00 | |

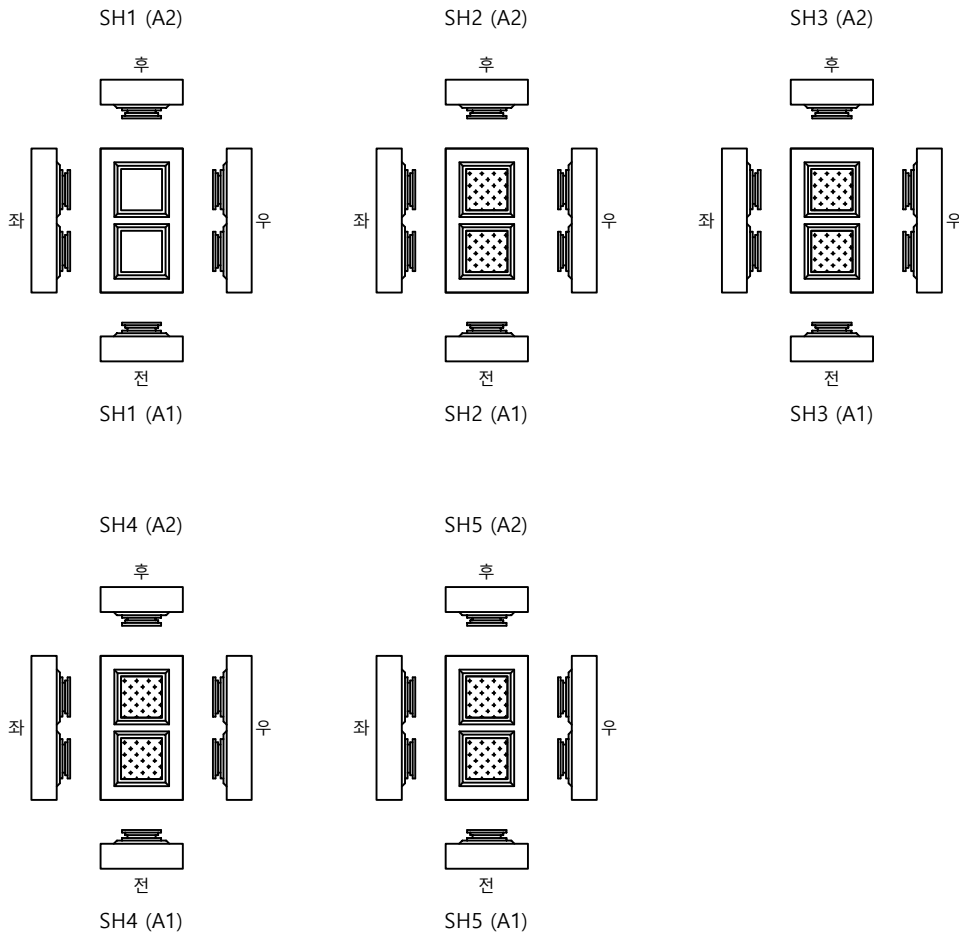
고래진2교(울산) 받침장치 P1

① 플레이트부식  
8EA

| 받침장치 | | | | | | | | | |
|---|---|---|---|---|---|---|---|---|---|
| 1 | 구 | 교량받침 | 플레이트 부식 | | | | 8 | EA | 8.00 |

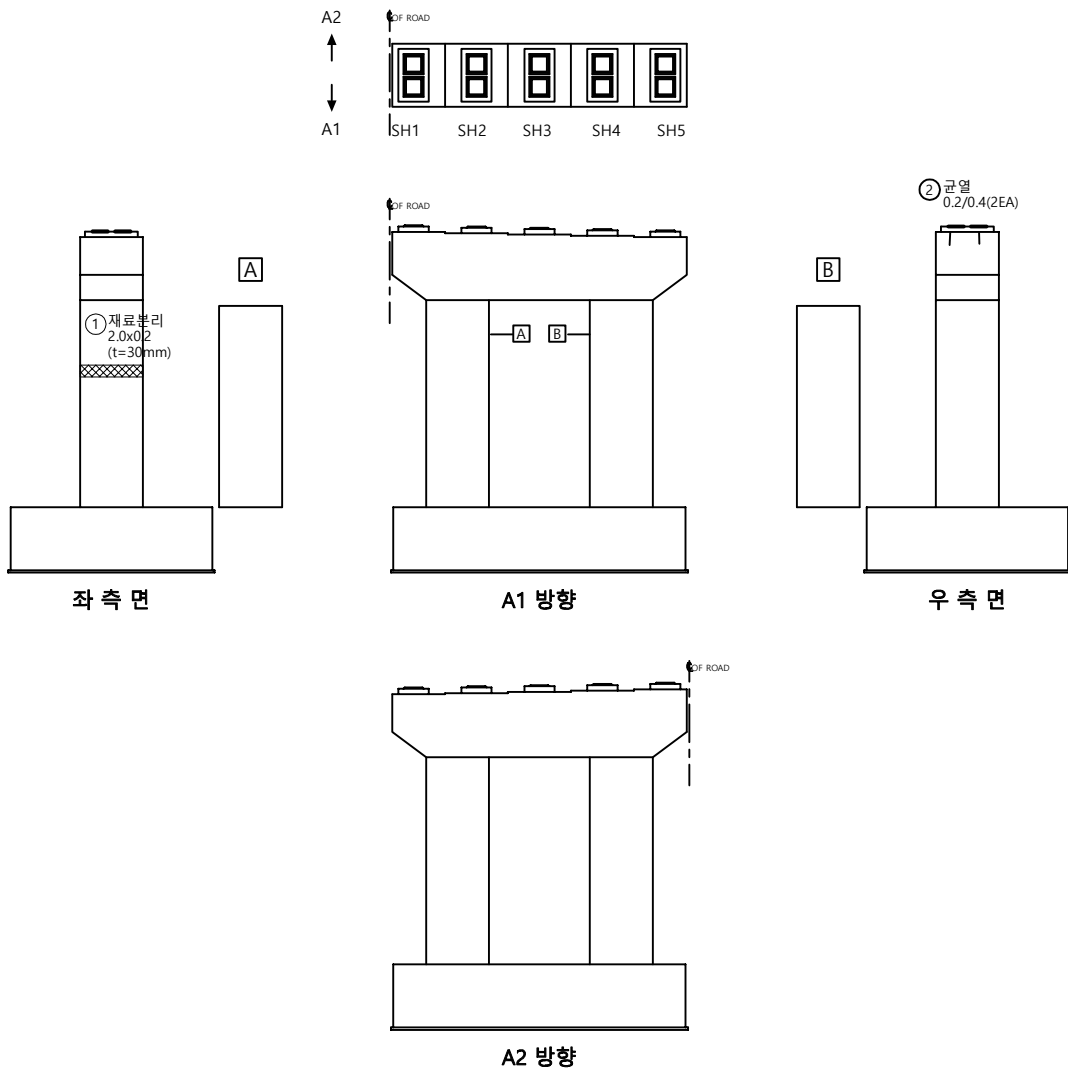
고래진2교(울산) 교각 P2

| 교각 | | | | | | | | | | |
|---|---|---|---|---|---|---|---|---|---|---|
| 2 | 구 | 교각 | 균열(0.3mm이하) | 0.2 | 0.4 | | 2 | m | 0.80 | |

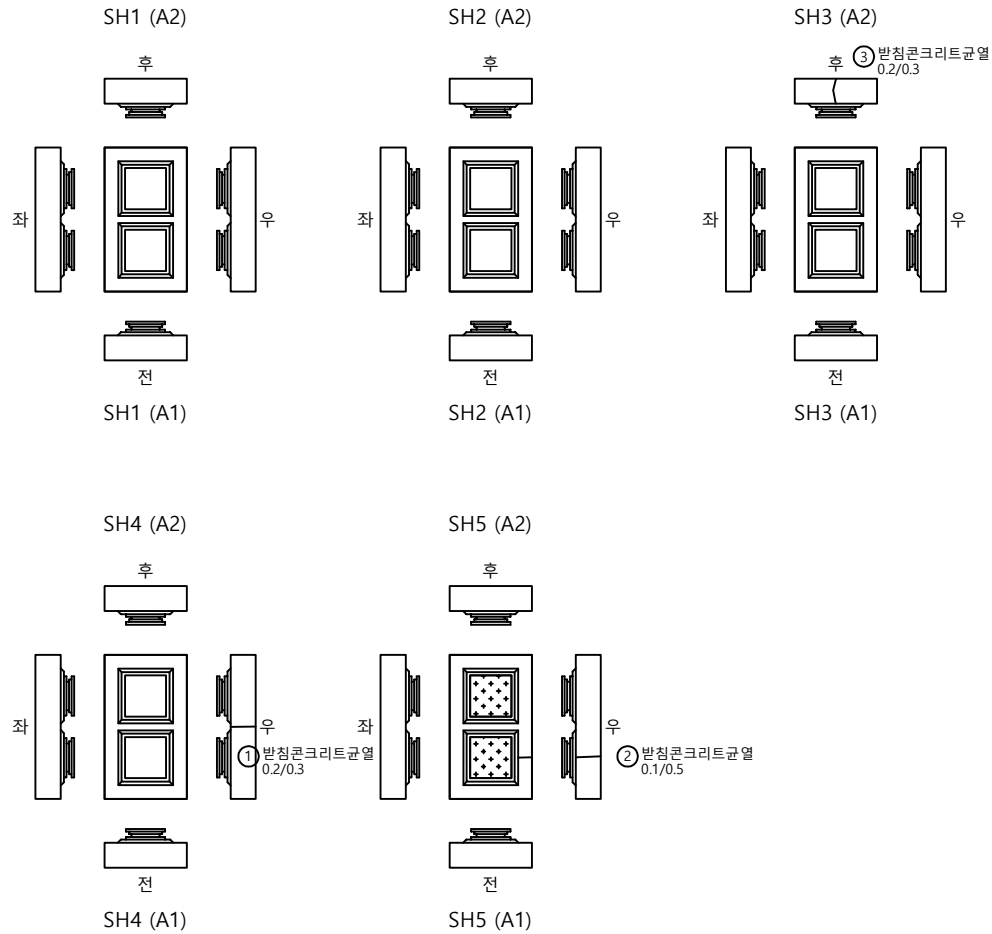
# 고래진2교(울산) 받침장치 P2

④ 받침부식  
2EA

| 받침장치 | | | | | | | | | |
|---|---|---|---|---|---|---|---|---|---|
| 1 | 구 | 교량받침 | 받침콘크리트 균열 | 0.2 | 0.3 | | 1 | m | 0.30 |
| 2 | 구 | 교량받침 | 받침콘크리트 균열 | 0.1 | 0.5 | | 1 | m | 0.50 |
| 3 | 구 | 교량받침 | 받침콘크리트 균열 | 0.2 | 0.3 | | 1 | m | 0.30 |
| 4 | 구 | 교량받침 | 플레이트 부식 | | | | 2 | EA | 2.00 |

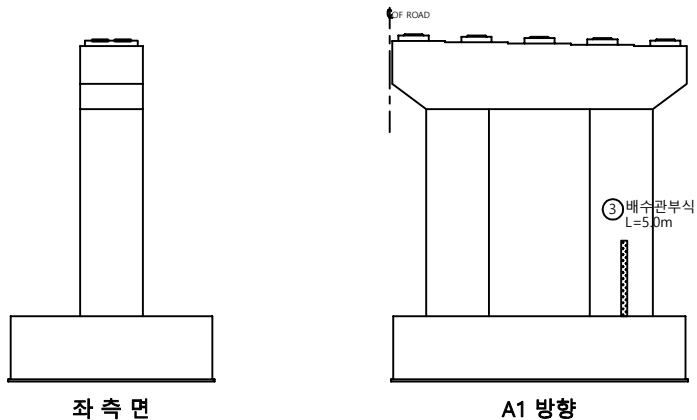
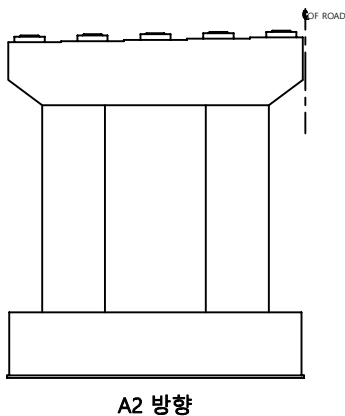
고래진2교(울산) 교각 P3

| 교각 | | | | | | | | | | |
|---|---|---|---|---|---|---|---|---|---|---|
| 1 | 구 | 교각 | 망상균열 | 0.2 | 1.0 | 2.5 | 1 | m | 2.50 | |
| 2 | 구 | 배수시설 | 배수관 부식 | | | | 1 | EA | 1.00 | |

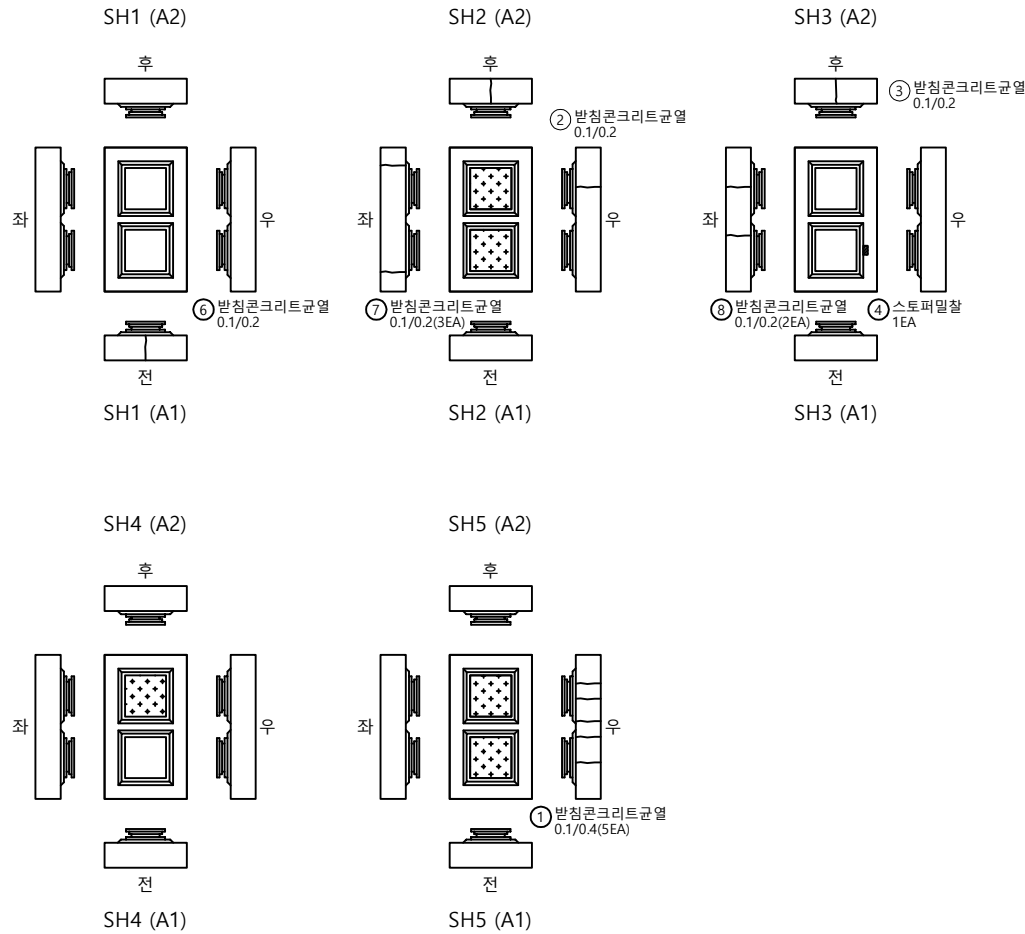
# 고래진2교(울산) 받침장치 P3

⑤ 플레이트부식  
5EA

| 변호 | 신/구 | 부재명 | 손상현황 | 손상규모 | | | | | 비고 |
|---|---|---|---|---|---|---|---|---|---|
| 1 | 구 | 교량받침 | 받침콘크리트 균열 | 0.1 | 0.4 | | 5 | m | 2.00 |
| 2 | 구 | 교량받침 | 받침콘크리트 균열 | 0.1 | 0.2 | | 1 | m | 0.20 |
| 3 | 구 | 교량받침 | 받침콘크리트 균열 | 0.1 | 0.2 | | 1 | m | 0.20 |
| 5 | 구 | 교량받침 | 플레이트 부식 | | | | 5 | EA | 5.00 |
| 6 | 구 | 교량받침 | 받침콘크리트 균열 | 0.1 | 0.2 | | 1 | m | 0.20 |
| 7 | 구 | 교량받침 | 받침콘크리트 균열 | 0.1 | 0.2 | | 3 | m | 0.60 |
| 8 | 구 | 교량받침 | 받침콘크리트 균열 | 0.1 | 0.2 | | 2 | m | 0.40 |

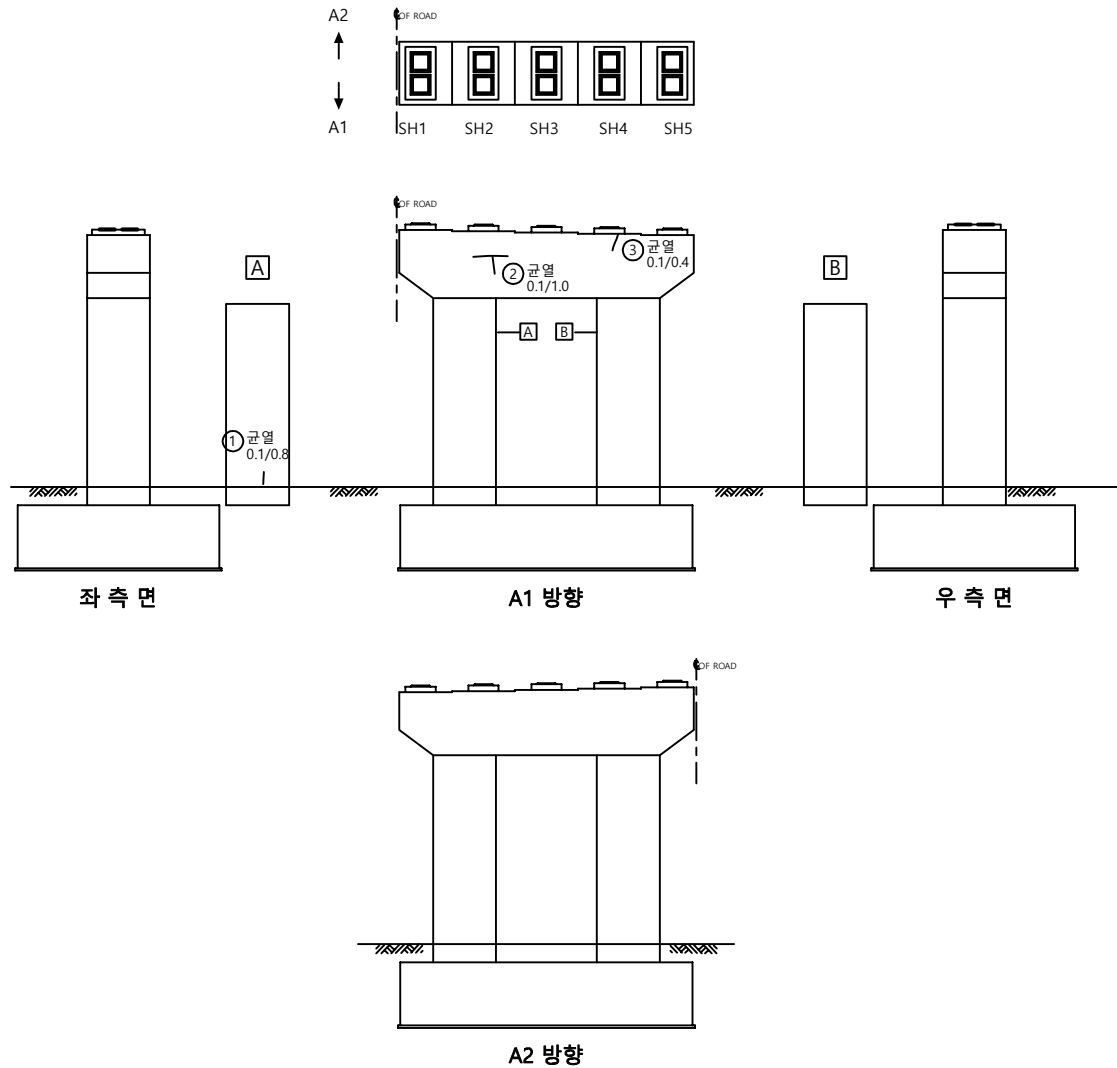
| 번호 | 신/구 | 부재명 | 손상현황 | 손상규모 | | | | | | 비고 |
|---|---|---|---|---|---|---|---|---|---|---|
| 1 | 구 | 교각 | 균열(0.3mm미만) | 0.1 | 0.8 | | 1 | m | 0.80 | |
| 2 | 구 | 교각 | 균열(0.3mm미만) | 0.1 | 1.0 | | 1 | m | 1.00 | |
| 3 | 구 | 교각 | 균열(0.3mm미만) | 0.1 | 0.4 | | 1 | m | 0.40 | |

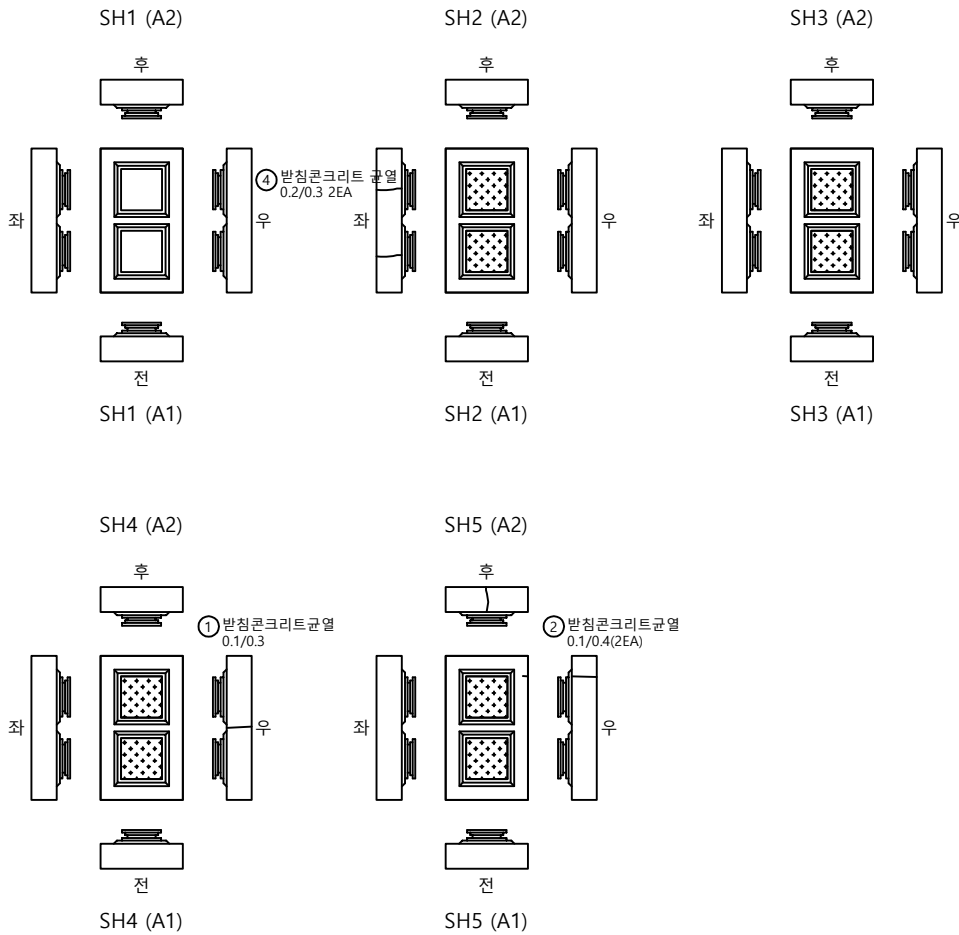
고래진2교(울산) 받침장치 P4

③ 플레이트부식  
8EA

| 번호 | 신/구 | 부재명 | 손상현황 | 손상규모 | | | | | 비고 |
|---|---|---|---|---|---|---|---|---|---|
| 1 | 구 | 교량받침 | 받침콘크리트 균열 | 0.1 | 0.3 | | 1 | m | 0.30 |
| 2 | 구 | 교량받침 | 받침콘크리트 균열 | 0.1 | 0.4 | | 2 | m | 0.80 |
| 3 | 구 | 교량받침 | 플레이트 부식 | | | | 8 | EA | 8.00 |
| 4 | 신 | 교량받침 | 받침콘크리트 균열 | 0.2 | 0.3 | | 2 | m | 0.60 |
