남창천교(부산) 교면포장 S1

2023년 부산울산고속도로 정밀안전점검 및 성능평가용역

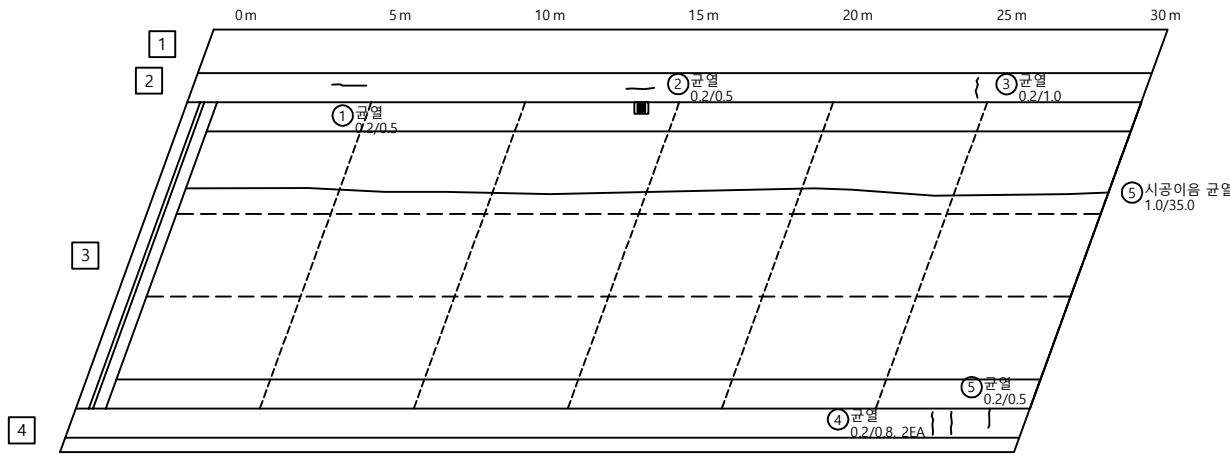
S1

| 번호 | 신/구 | 부재명 | 손 상 현 황 | 손 상 규 모 | | | | | 비고 |
|---|---|---|---|---|---|---|---|---|---|
| 1 | 구 | 방호벽 | 균열 | 0.2 | 0.5 | | 1 | m | 0.50 |
| 2 | 구 | 방호벽 | 균열 | 0.2 | 0.5 | | 1 | m | 0.50 |
| 3 | 구 | 방호벽 | 균열 | 0.2 | 1.0 | | 1 | m | 1.00 |
| 4 | 구 | 방호벽 | 균열 | 0.2 | 0.8 | | 2 | m | 1.60 |
| 5 | 구 | 방호벽 | 균열 | 0.2 | 0.5 | | 1 | m | 0.50 |
| 6 | 신 | 교면포장 | 시공이음 균열 | 1.0 | 35.0 | | 1 | m | 35.00 |

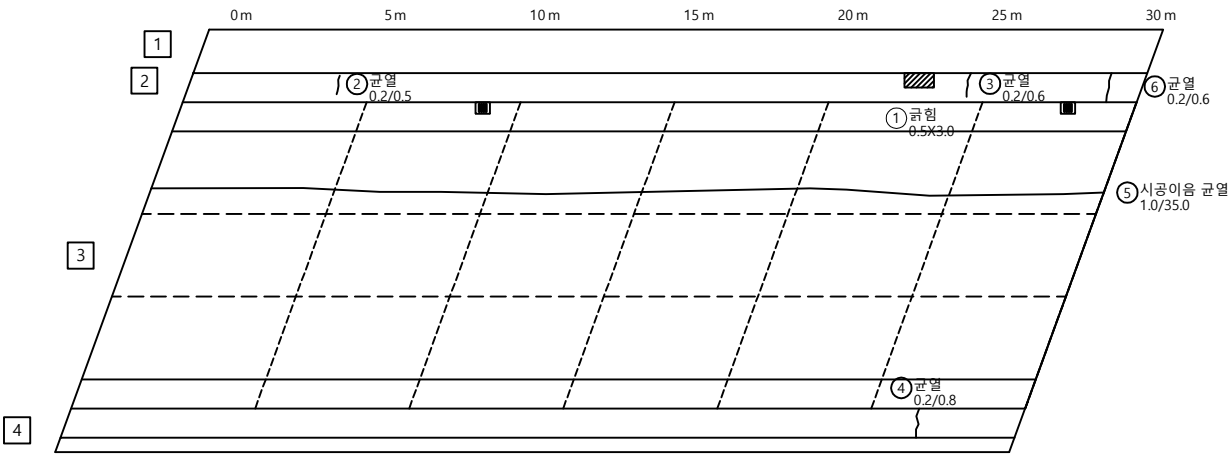
S2

| 번호 | 신/구 | 부재명 | 손상현황 | 손상규모 | | | | | 비고 |
|---|---|---|---|---|---|---|---|---|---|
| 1 | 구 | 방호벽 | 균열 | | 0.5 | 3.0 | 1 | m | 1.50 |
| 2 | 구 | 방호벽 | 균열 | 0.2 | 0.5 | | 1 | m | 0.50 |
| 3 | 구 | 방호벽 | 균열 | 0.2 | 0.6 | | 1 | m | 0.60 |
| 4 | 구 | 방호벽 | 균열 | 0.2 | 0.8 | | 1 | m | 0.80 |
| 5 | 신 | 교면포장 | 시공이음 균열 | 1.0 | 35.0 | | 1 | m | 35.00 |
| 6 | 신 | 방수벽 | 균열 | 0.2 | 0.6 | | 1 | m | 0.60 |

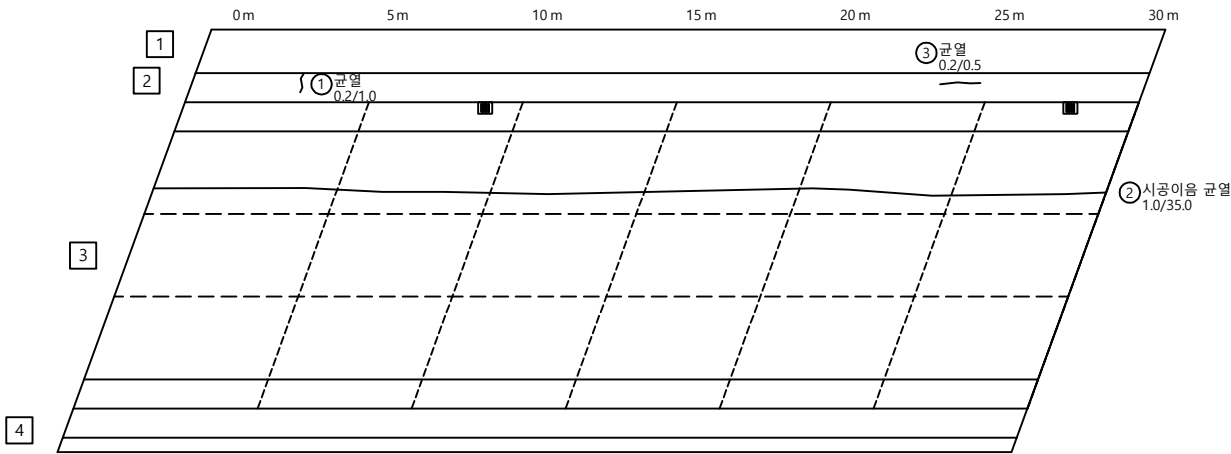
S3

| 변호 | 신/구 | 부재명 | 손 상 현 황 | 손 상 규 모 | | | | | 비고 |
|---|---|---|---|---|---|---|---|---|---|
| 1 | 구 | 방호벽 | 균열 | 0.2 | 1.0 | | 1 | m | 1.00 |
| 2 | 신 | 교면포장 | 시공이음 균열 | 1.0 | 35.0 | | 1 | m | 35.00 |
| 3 | 신 | 방호벽 | 균열 | 0.2 | 0.5 | | 1 | m | 0.50 |

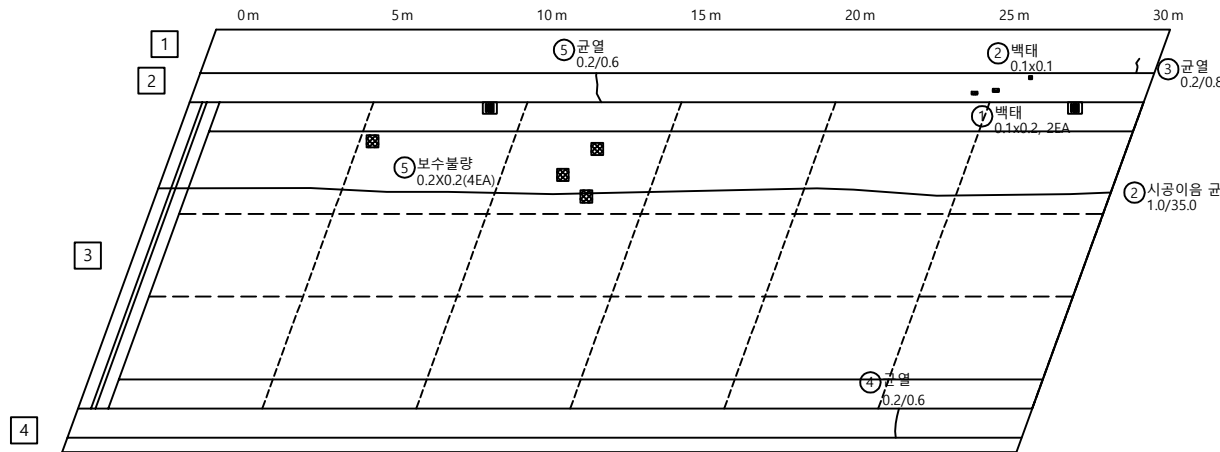
S4

| 번호 | 신/구 | 부재명 | 손상현황 | 손상규모 | | | | | 비고 |
|---|---|---|---|---|---|---|---|---|---|
| 1 | 구 | 방호벽 | 백태 | | 0.1 | 0.2 | 2 | m <sup>2</sup> | 0.04 |
| 2 | 구 | 방호벽 | 백태 | | 0.1 | 0.1 | 1 | m <sup>2</sup> | 0.01 |
| 3 | 구 | 방호벽 | 균열 | 0.2 | 0.8 | | 1 | m | 0.80 |
| 4 | 구 | 방호벽 | 균열 | 0.2 | 0.6 | | 1 | m | 0.60 |
| 5 | 신 | 교면포장 | 보수불량 | | 0.2 | 0.2 | 4 | m <sup>2</sup> | 0.16 |
| 6 | 신 | 방호벽 | 균열 | 0.2 | 0.6 | | 1 | m | 0.60 |
| 7 | 신 | 교면포장 | 시공이음 균열 | 1.0 | 35.0 | | 1 | m | 35.00 |

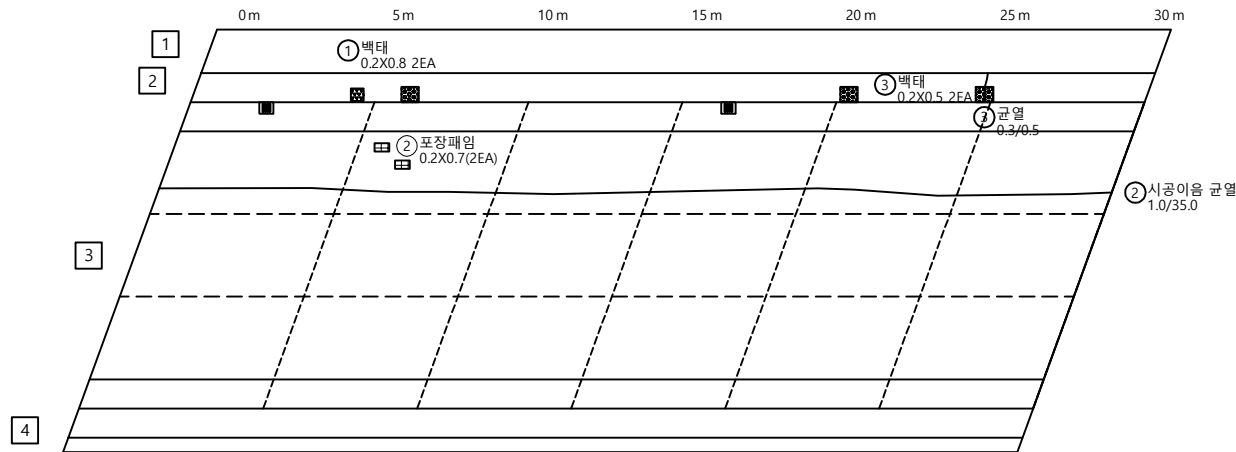
S5

| 번호 | 선/구 | 부재명 | 손 상 전 경 | 손 상 규 모 | | | | | | 비고 |
|---|---|---|---|---|---|---|---|---|---|---|
| 1 | 신 | 병호벽 | 백태 | | 0.2 | 0.8 | 2 | m | 0.32 | |
| 2 | 구 | 병호벽 | 포장 패임 | | 0.2 | 0.7 | 2 | m | 0.28 | |
| 3 | 구 | 병호벽 | 균열 | 0.3 | 0.5 | | 1 | m | 0.50 | |
| 4 | 신 | 병호벽 | 시공이음 균열 | 1.0 | 35.0 | | 1 | m | 35.00 | |
| 5 | 신 | 병호벽 | 백태 | | 0.2 | 0.5 | 2 | m | 0.20 | |

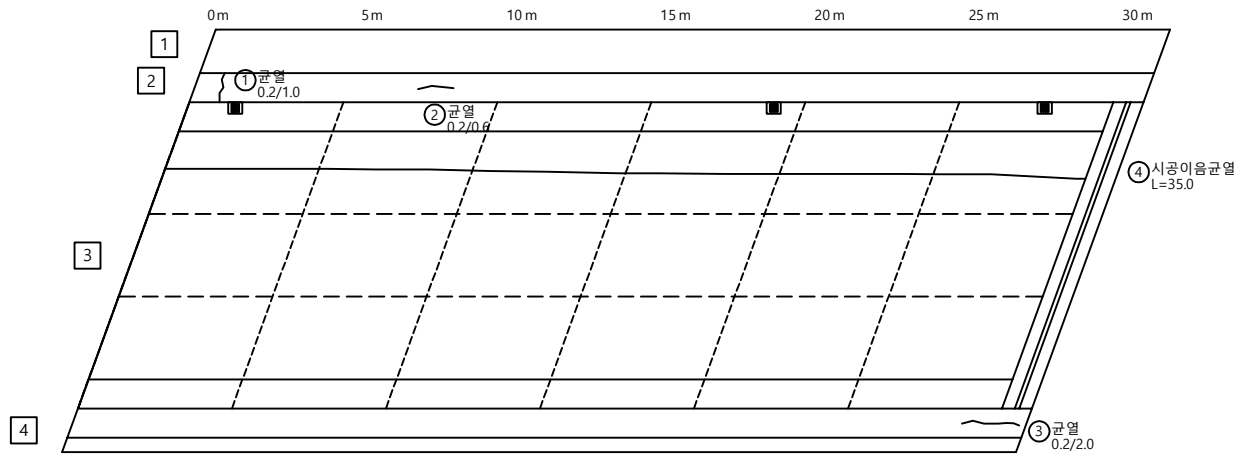
S6

| 번호 | 신/구 | 부재명 | 손 상 현 황 | 손 상 규 모 | | | | | 비고 |
|---|---|---|---|---|---|---|---|---|---|
| 1 | 구 | 방호벽 | 균열 | 0.2 | 1.0 | | 1 | m | 1.00 |
| 2 | 구 | 방호벽 | 균열 | 0.2 | 0.6 | | 1 | m | 0.60 |
| 3 | 구 | 방호벽 | 균열 | 0.2 | 2.0 | | 1 | m | 2.00 |
| 4 | 구 | 교면포장 | 시공이음 균열 | 1.0 | 35.0 | | 1 | m | 35.00 |

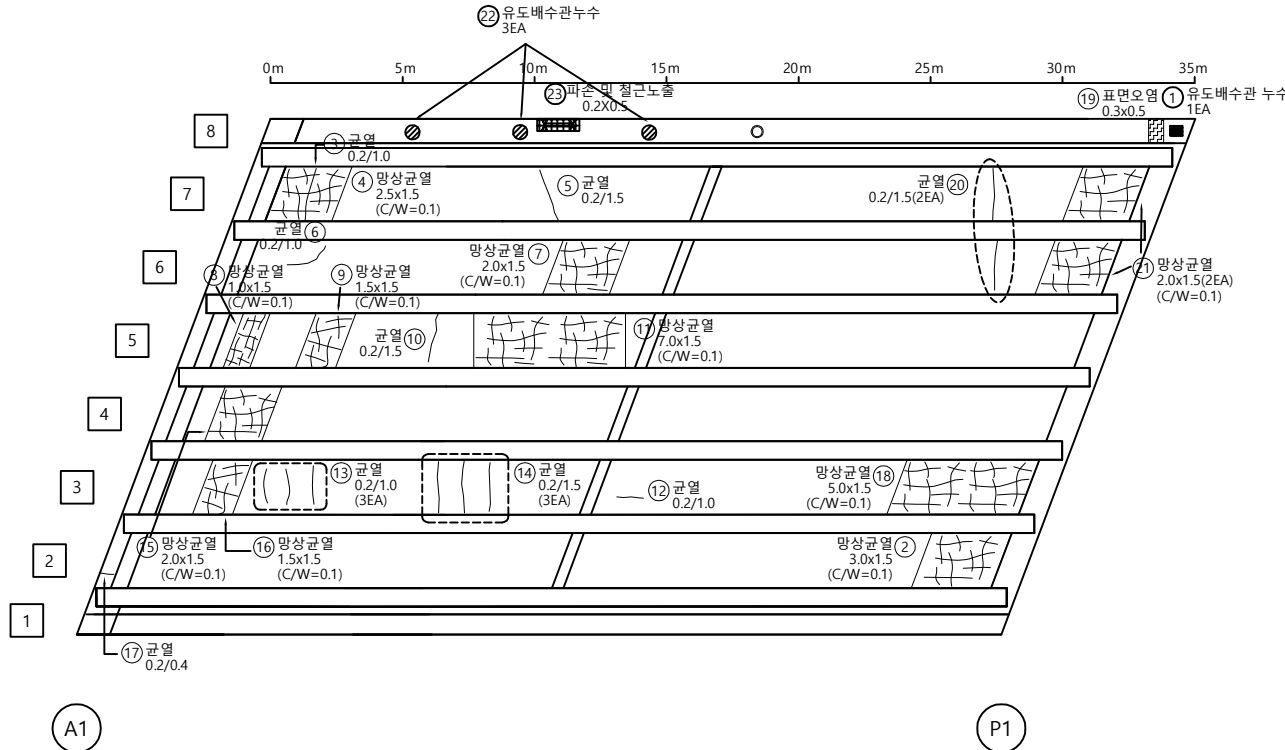
| 면수 | 선/구 | 부재명 | 손상현황 | 손상규모 | | | | | 비고 |
|---|---|---|---|---|---|---|---|---|---|
| 1 | 선 | 배수시설 | 유도배수관 누수 | | | | 1 | EA | 1.00 |
| 2 | 구 | 배판 | 망상균열 | 0.1 | 3.0 | 1.5 | 1 | m | 4.50 |
| 3 | 구 | 배판 | 균열 | 0.2 | 1.0 | | 1 | m | 1.00 |
| 4 | 구 | 배판 | 망상균열 | 0.1 | 2.5 | 1.5 | 1 | m | 3.75 |
| 5 | 구 | 배판 | 균열 | 0.2 | 1.5 | | 1 | m | 1.50 |
| 6 | 구 | 배판 | 균열 | 0.2 | 1.0 | | 1 | m | 1.00 |
| 7 | 구 | 배판 | 망상균열 | 0.1 | 2.0 | 1.5 | 1 | m | 3.00 |
| 8 | 구 | 배판 | 망상균열 | 0.1 | 1.0 | 1.5 | 1 | m | 1.50 |
| 9 | 구 | 배판 | 망상균열 | 0.1 | 1.5 | 1.5 | 1 | m | 2.25 |
| 10 | 구 | 배판 | 균열 | 0.2 | 1.5 | | 1 | m | 1.50 |
| 11 | 구 | 배판 | 망상균열 | 0.1 | 7.0 | 1.5 | 1 | m | 10.50 |
| 12 | 구 | 배판 | 균열 | 0.2 | 1.0 | | 1 | m | 1.00 |
| 13 | 구 | 배판 | 균열 | 0.2 | 1.0 | | 3 | m | 3.00 |
| 14 | 구 | 배판 | 균열 | 0.2 | 1.5 | | 3 | m | 4.50 |
| 15 | 구 | 배판 | 망상균열 | 0.1 | 2.0 | 1.5 | 1 | m | 3.00 |
| 16 | 구 | 배판 | 망상균열 | 0.1 | 1.5 | 1.5 | 1 | m | 2.25 |
| 17 | 구 | 배판 | 균열 | 0.2 | 0.4 | | 1 | m | 0.40 |
| 18 | 구 | 배판 | 망상균열 | 0.1 | 5.0 | 1.5 | 1 | m | 7.50 |
| 20 | 구 | 배판 | 균열 | 0.2 | 1.5 | | 2 | m | 3.00 |
| 21 | 구 | 배판 | 망상균열 | 0.1 | 2.0 | 1.5 | 2 | m | 6.00 |
| 22 | 구 | 배수시설 | 유도배수관 누수 | | | | 3 | EA | 3.00 |

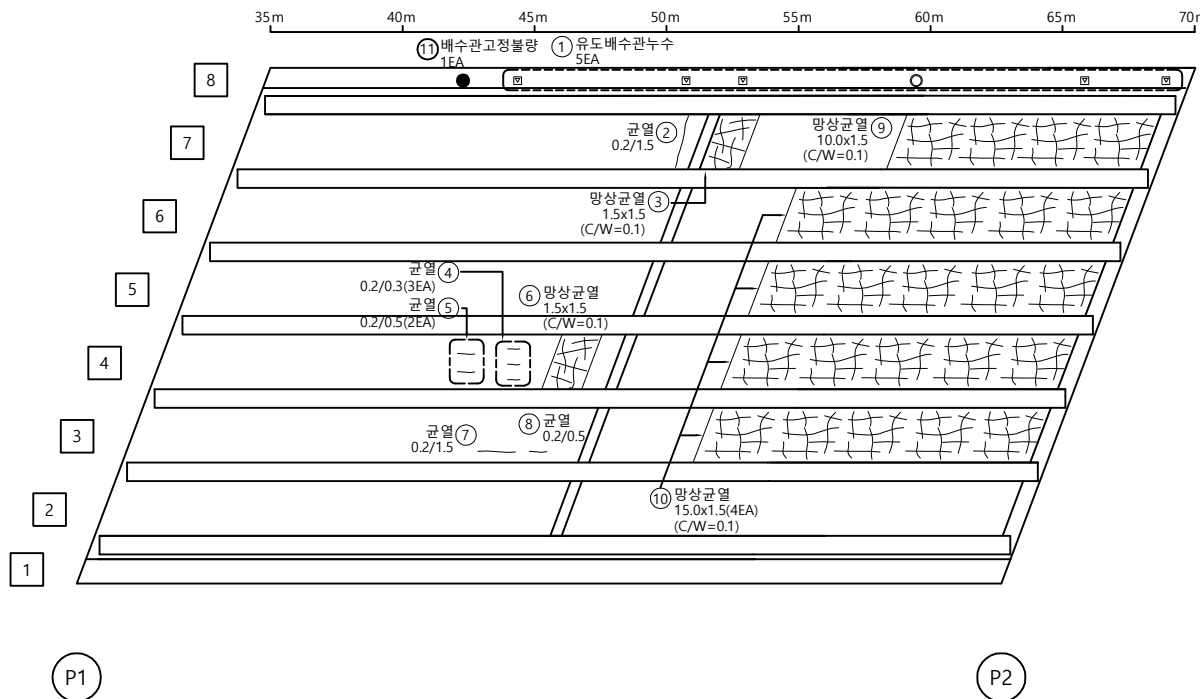
| 번호 | 선/구 | 부재명 | 손상현황 | 손상규모 | | | | | 비고 |
|---|---|---|---|---|---|---|---|---|---|
| 1 | 구 | 배수시설 | 유도배수관 누수 | | | | 5 | EA | 5.00 |
| 2 | 구 | 배덕판 | 균열 | 0.2 | 1.5 | | 1 | m | 1.50 |
| 3 | 구 | 배덕판 | 망상균열 | 0.1 | 1.5 | 1.5 | 1 | m <sup>2</sup> | 2.25 |
| 4 | 구 | 배덕판 | 균열 | 0.2 | 0.3 | | 3 | m | 0.90 |
| 5 | 구 | 배덕판 | 균열 | 0.2 | 0.5 | | 2 | m | 1.00 |
| 6 | 구 | 배덕판 | 망상균열 | 0.1 | 1.5 | 1.5 | 1 | m <sup>2</sup> | 2.25 |
| 7 | 구 | 배덕판 | 균열 | 0.2 | 1.5 | | 1 | m | 1.50 |
| 8 | 구 | 배덕판 | 균열 | 0.2 | 0.5 | | 1 | m | 0.50 |
| 9 | 구 | 배덕판 | 망상균열 | 0.1 | 10.0 | 1.5 | 1 | m <sup>2</sup> | 15.00 |
| 10 | 구 | 배덕판 | 망상균열 | 0.1 | 15.0 | 1.5 | 4 | m <sup>2</sup> | 90.00 |

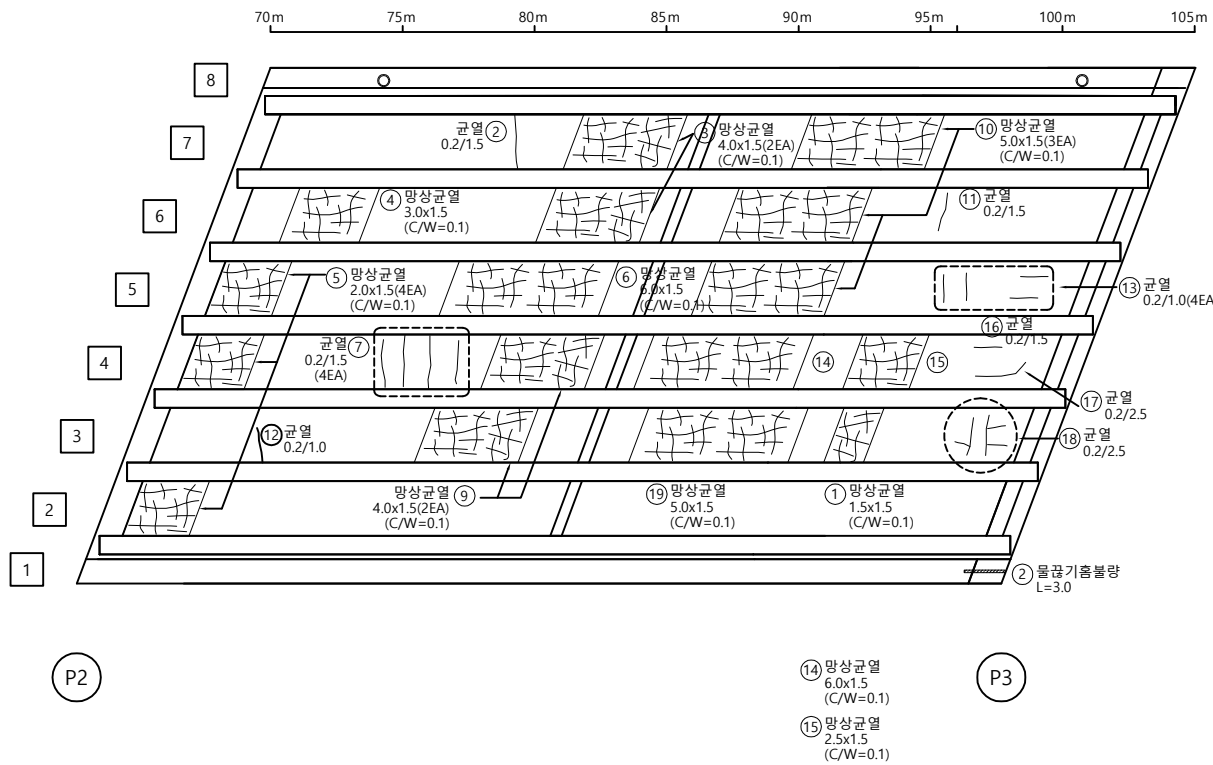
| 번호 | 선/구 | 부재명 | 손상현황 | 손상규모 | | | | | 비고 |
|---|---|---|---|---|---|---|---|---|---|
| 1 | 구 | 배덕판 | 망상균열 | 0.1 | 1.5 | 1.5 | 1 | ㎡ | 2.25 |
| 2 | 구 | 배덕판 | 균열 | 0.2 | 1.5 | | 1 | m | 1.50 |
| 3 | 구 | 배덕판 | 망상균열 | 0.1 | 4.0 | 1.5 | 2 | ㎡ | 12.00 |
| 4 | 구 | 배덕판 | 망상균열 | 0.1 | 3.0 | 1.5 | 1 | ㎡ | 4.50 |
| 5 | 구 | 배덕판 | 망상균열 | 0.1 | 2.0 | 1.5 | 4 | ㎡ | 12.00 |
| 6 | 구 | 배덕판 | 망상균열 | 0.1 | 6.0 | 1.5 | 1 | ㎡ | 9.00 |
| 7 | 구 | 배덕판 | 균열 | 0.2 | 1.5 | | 4 | m | 6.00 |
| 9 | 구 | 배덕판 | 망상균열 | 0.1 | 4.0 | 1.5 | 2 | ㎡ | 12.00 |
| 10 | 구 | 배덕판 | 망상균열 | 0.1 | 5.0 | 1.5 | 3 | ㎡ | 22.50 |
| 11 | 구 | 배덕판 | 균열 | 0.2 | 1.5 | | 1 | m | 1.50 |
| 12 | 구 | 배덕판 | 균열 | 0.2 | 1.0 | | 1 | m | 1.00 |
| 13 | 구 | 배덕판 | 균열 | 0.2 | 1.0 | | 4 | m | 4.00 |
| 14 | 구 | 배덕판 | 망상균열 | 0.1 | 6.0 | 1.5 | 1 | ㎡ | 9.00 |
| 15 | 구 | 배덕판 | 망상균열 | 0.1 | 2.5 | 1.5 | 1 | ㎡ | 3.75 |
| 16 | 구 | 배덕판 | 균열 | 0.2 | 1.5 | | 1 | m | 1.50 |
| 17 | 구 | 배덕판 | 균열 | 0.2 | 2.5 | | 1 | m | 2.50 |
| 18 | 구 | 배덕판 | 균열 | 0.2 | 2.5 | | 1 | m | 2.50 |
| 19 | 구 | 배덕판 | 망상균열 | 0.1 | 5.0 | 1.5 | 1 | ㎡ | 7.50 |
| 20 | 구 | 배덕판 | 균열 | 0.2 | 1.0 | | 1 | m | 1.00 |

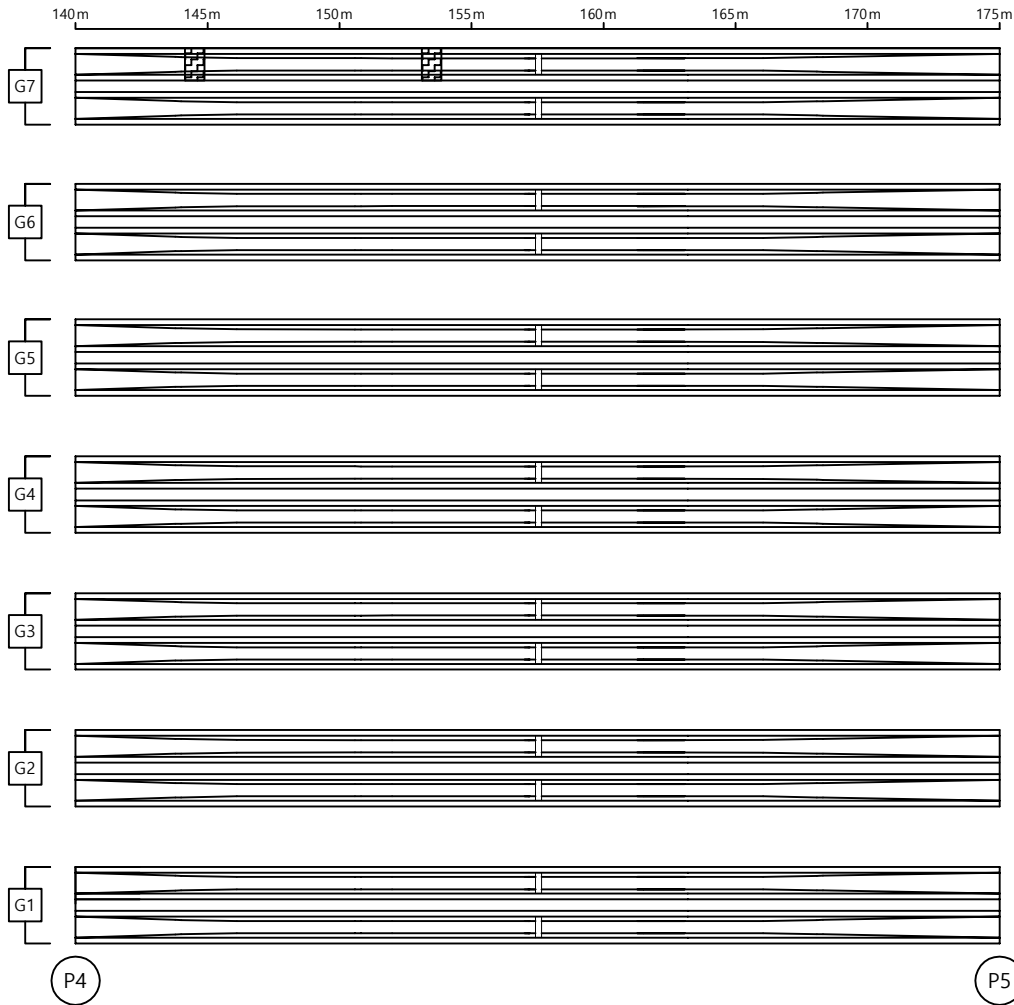
① 표면오염  
0.3X1.0(2EA)

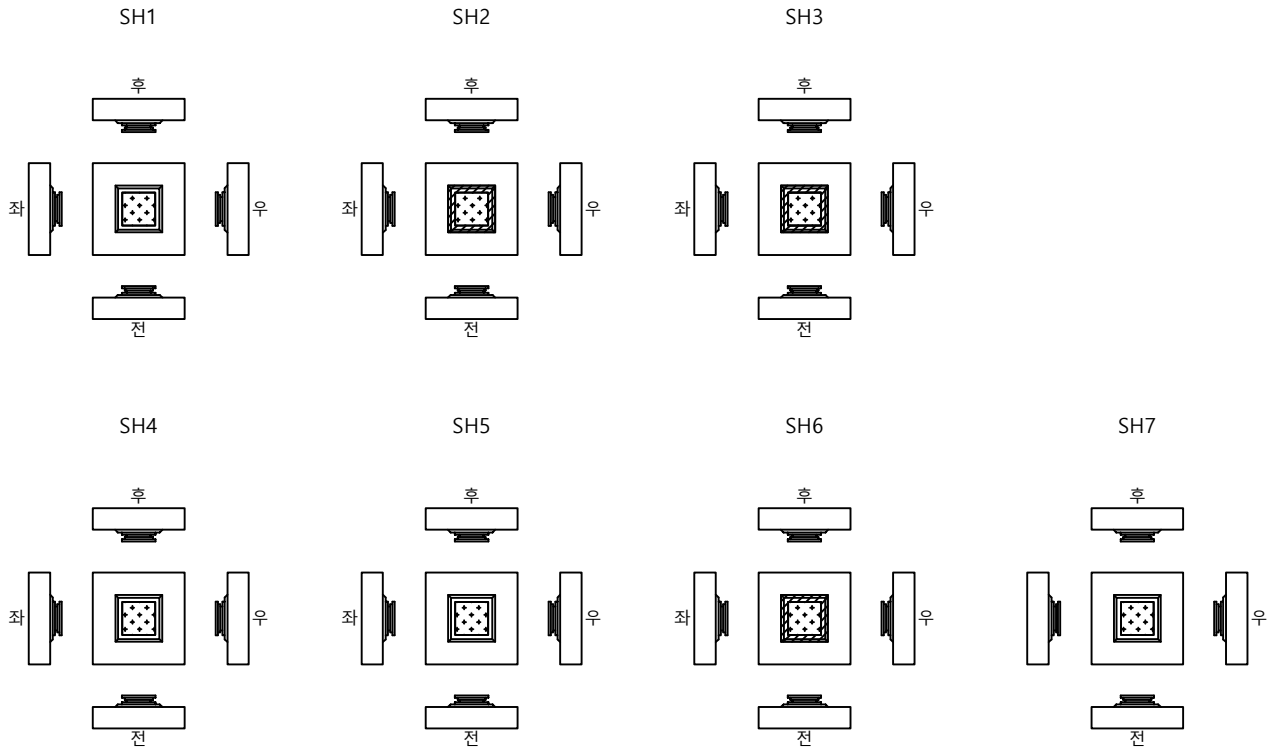
남창천교(부산) 받침장치 A1

- ① 받침부식  
7EA  
② 탄성패드 밀림  
3EA

| 받침장치 | | | | | | | | | |
|---|---|---|---|---|---|---|---|---|---|
| 1 | 선 | 교량받침 | 플레이트 부식 | | | | 7 | EA | 7.00 |

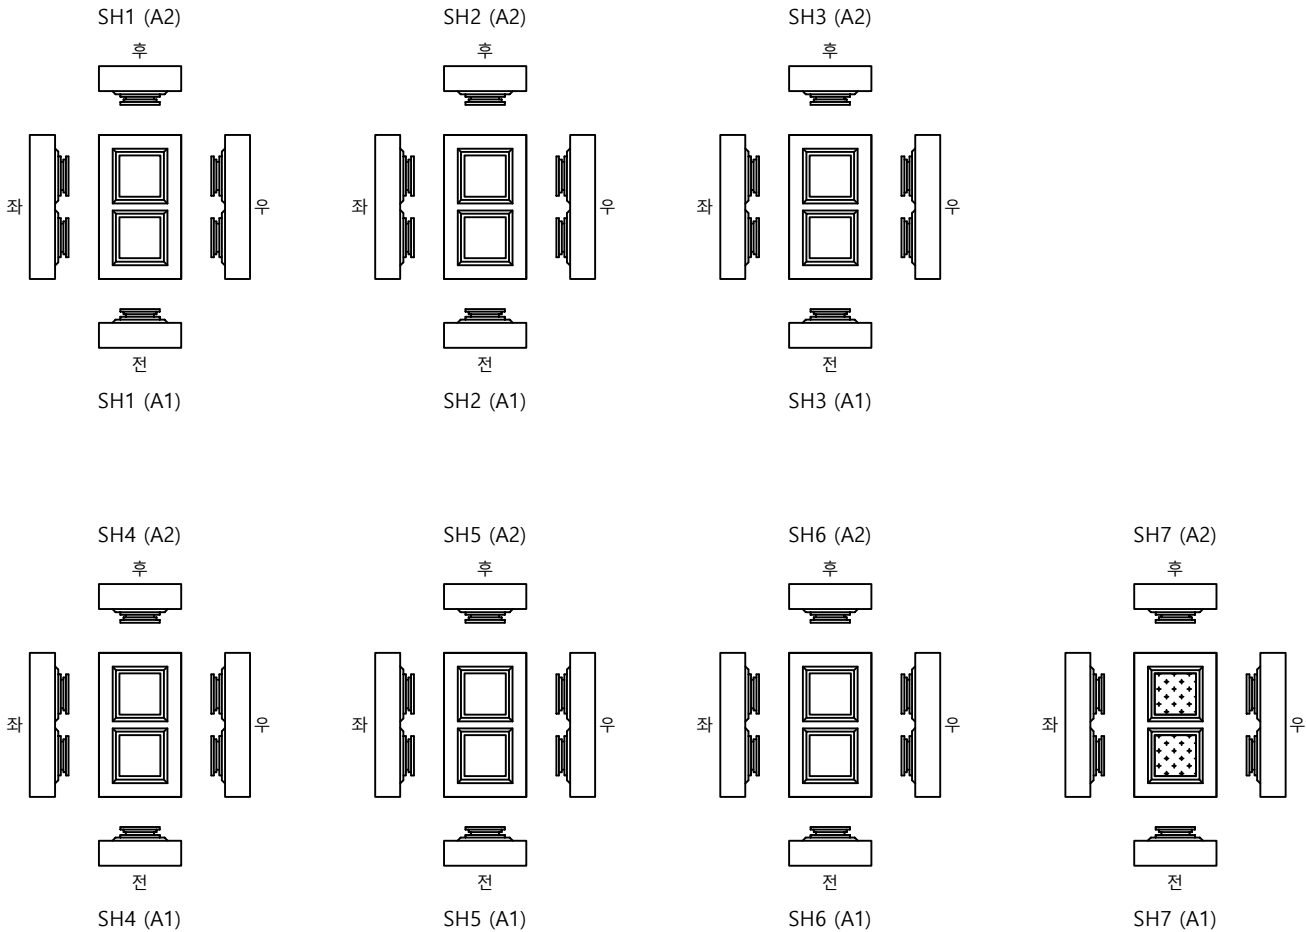
| 받침장치 | | | | | | | | | |
|---|---|---|---|---|---|---|---|---|---|
| 1 | 구 | 교량받침 | 플레이트 부식 | | | | 2 | EA | 2.00 |

① 받침부식  
2EA

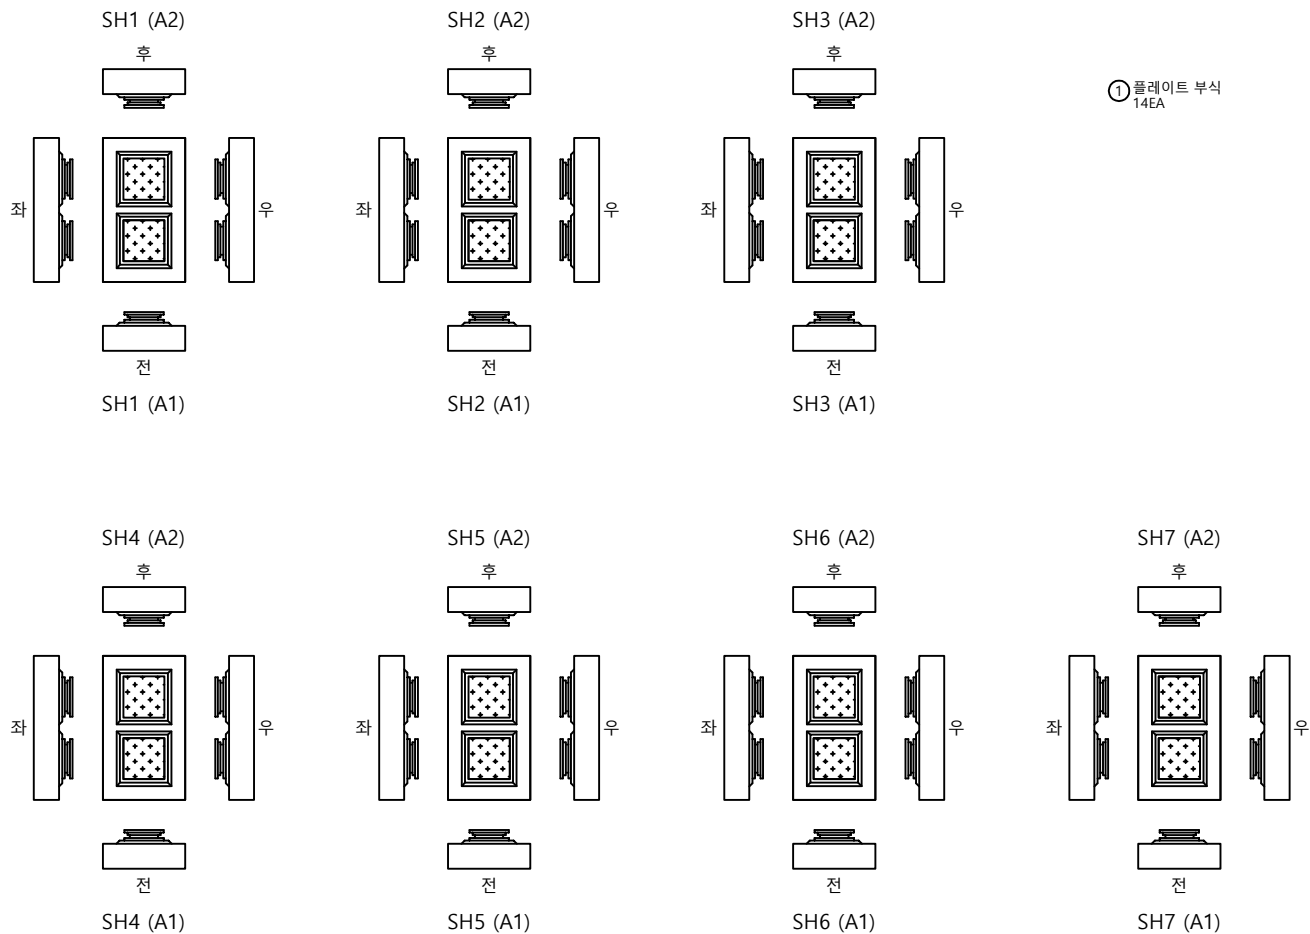
| 번호 | 신/구 | 부재명 | 손 상 현 황 | 손 상 규 모 | | | | | 비고 |
|---|---|---|---|---|---|---|---|---|---|
| 1 | 신 | 교량받침 | 플레이트 부식 | | | | 14 | EA | 14.00 |

① 플레이트 부식  
14EA

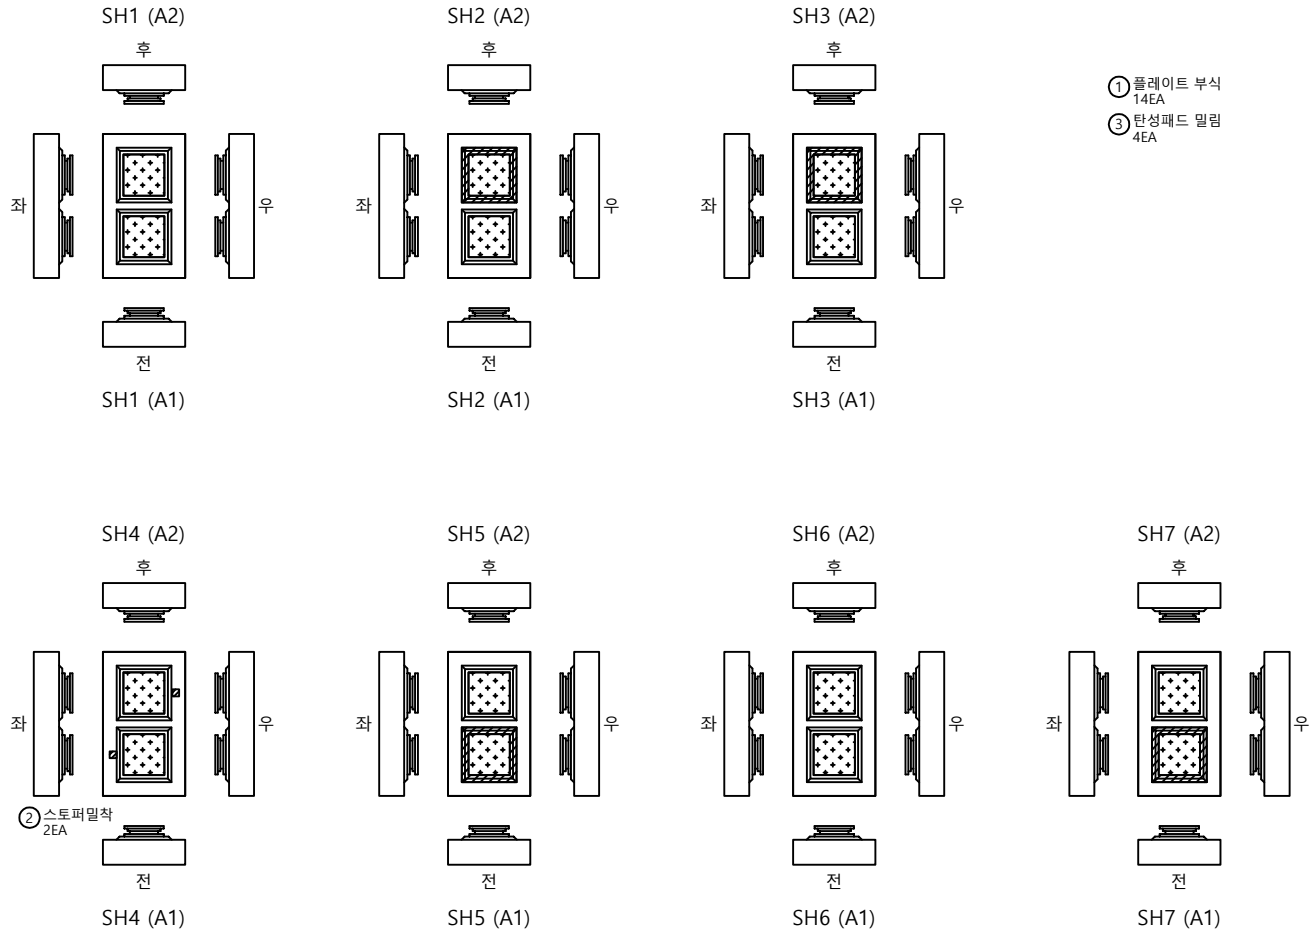
| 번호 | 신/구 | 부재명 | 손 상 현 황 | 손 상 규 모 | | | | | 비고 |
|---|---|---|---|---|---|---|---|---|---|
| 1 | 신 | 교량받침 | 플레이트 부식 | | | | 14 | EA | 14.00 |

- ① 플레이트 부식  
14EA  
③ 탄성패드 밀림  
4EA

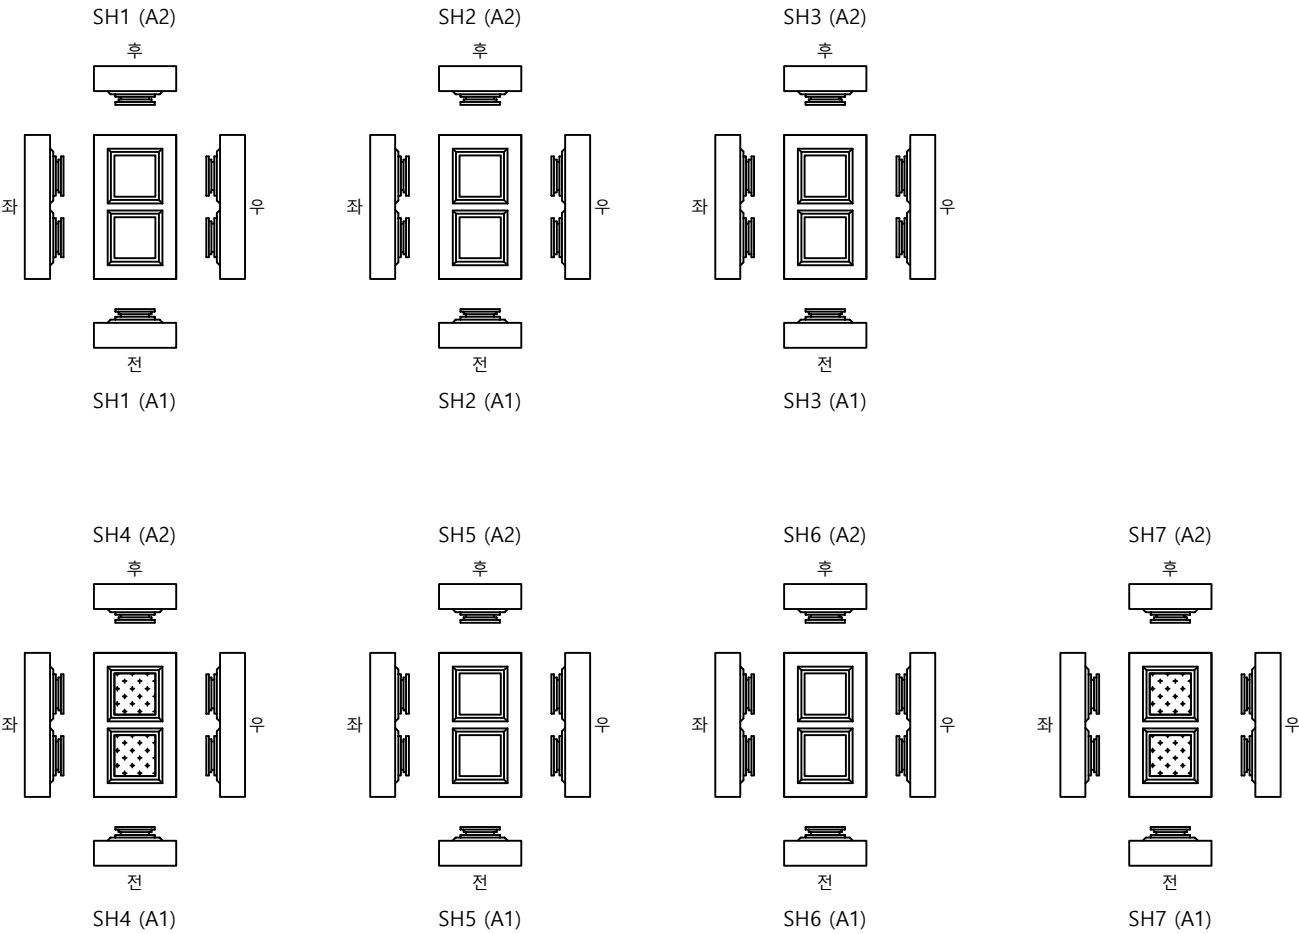
| 받침장치 | | | | | | | | | | |
|---|---|---|---|---|---|---|---|---|---|---|
| 1 | 구 | 교량받침 | 플레이트 부식 | | | | 4 | EA | 4.00 | |

① 받침부식  
4EA

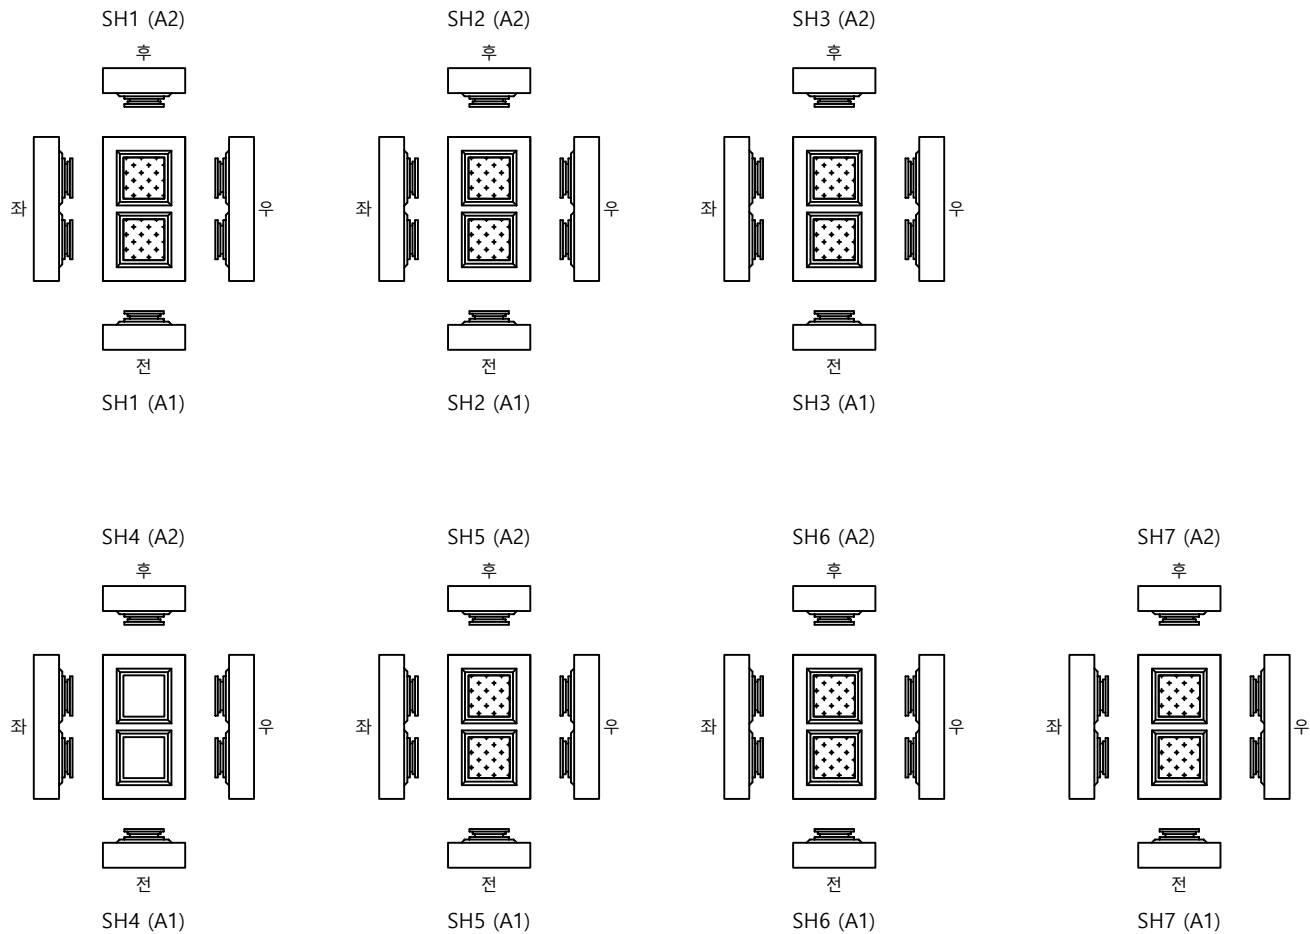
① 받침부식  
12EA

| 받침장치 | | | | | | | | | |
|---|---|---|---|---|---|---|---|---|---|
| 1 | 구 | 교량받침 | 플레이트 부식 | | | | 12 | EA | 12.00 |

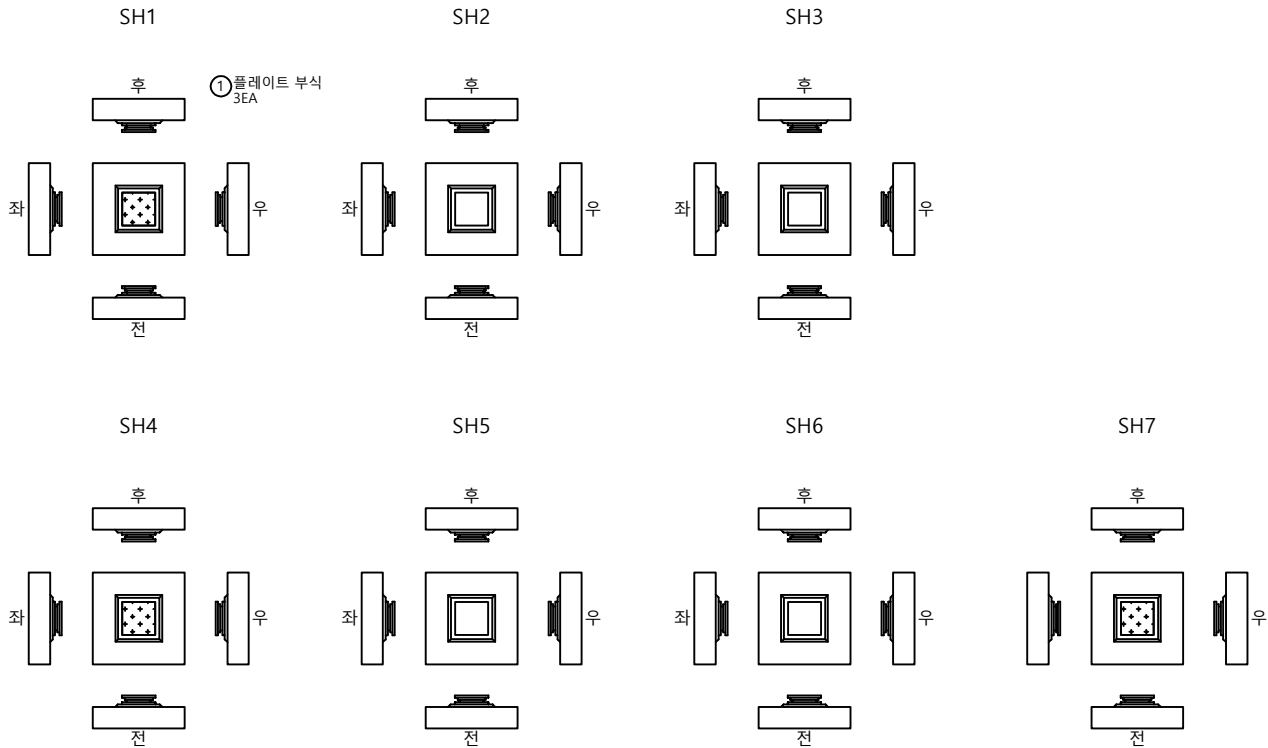
| 받침장치 | | | | | | | | | |
|---|---|---|---|---|---|---|---|---|---|
| 1 | 신 | 교량받침 | 플레이트 부식 | | | | 3 | EA | 3.00 |
