# 남창천교(울산) 교면포장 S1

2023년 부산울산고속도로 정밀안전점검 및 성능평가용역

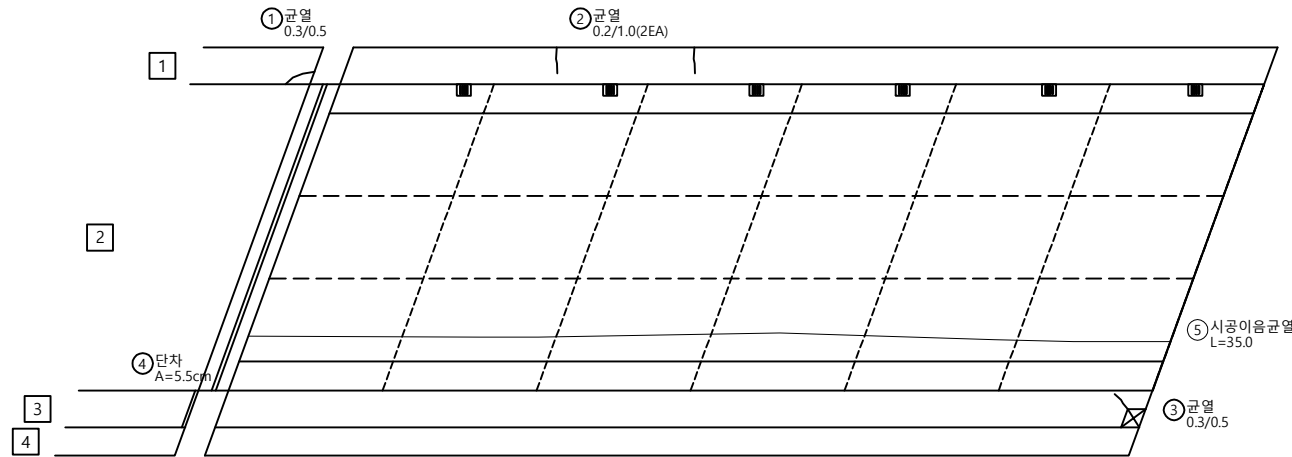
| 번호 | 신/구 | 부재명 | 손상현황 | 손상규모 | | | | | 비고 |
|---|---|---|---|---|---|---|---|---|---|
| 1 | 구 | 방호벽 | 균열 | 0.3 | 0.5 | 1 | m | 0.50 | |
| 2 | 구 | 방호벽 | 균열 | 0.2 | 1.0 | 2 | m | 2.00 | |
| 3 | 구 | 방호벽 | 균열 | 0.3 | 0.5 | 1 | m | 0.50 | |
| 4 | 구 | 방호벽 | 단차 | | | 1 | EA | 1.00 | |
| 5 | 구 | 교면포장 | 시공이음균열 | 1.0 | 35.0 | 1 | m | 35.00 | |

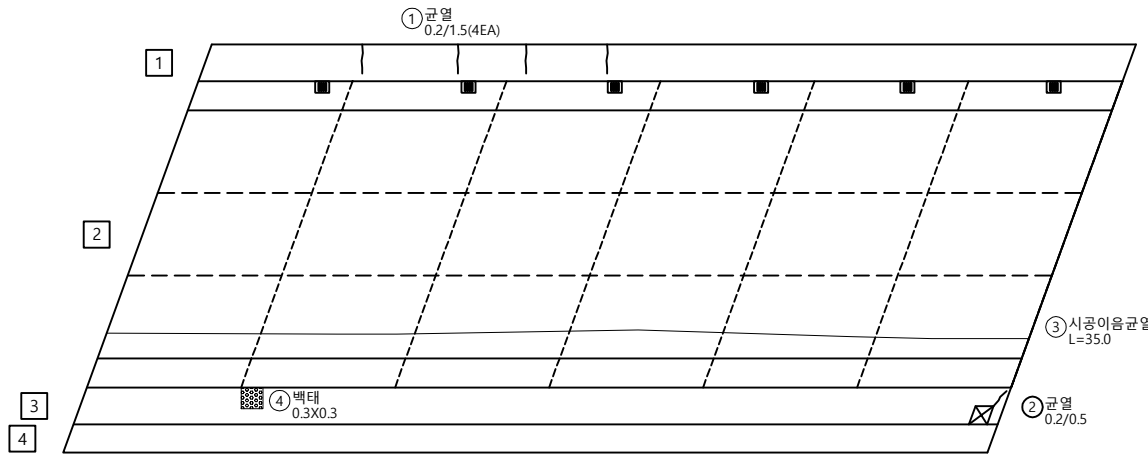
# 남창천교(울산) 교면포장 S2

| 번호 | 신/구 | 부재명 | 손상현황 | 손상규모 | | | | | 비고 |
|---|---|---|---|---|---|---|---|---|---|
| 1 | 구 | 방수벽 | 균열 | 0.2 | 1.5 | | 4 | m | 6.00 |
| 2 | 구 | 방수벽 | 균열 | 0.2 | 0.5 | | 1 | m | 0.50 |
| 3 | 구 | 교면포장 | 시공이음 균열 | 1.0 | 35.0 | | 1 | m | 35.00 |
| 4 | 구 | 방수벽 | 백태 | | 0.3 | 0.3 | 1 | m <sup>2</sup> | 0.09 |

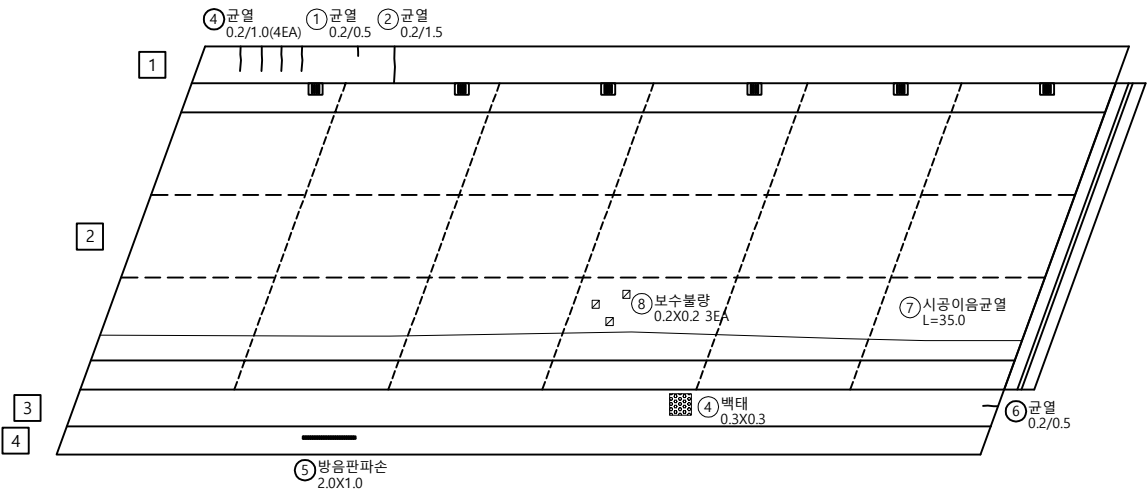
남창천교(울산) 교면포장 S3

| 번호 | 신/구 | 부재명 | 손상현황 | 손상규모 | | | | | 비고 |
|---|---|---|---|---|---|---|---|---|---|
| 1 | 구 | 방호벽 | 균열 | 0.2 | 0.5 | | 1 | m | 0.50 |
| 2 | 구 | 방호벽 | 균열 | 0.2 | 1.5 | | 1 | m | 1.50 |
| 3 | 신 | 방호벽 | 백태 | | 0.5 | 0.3 | 1 | m <sup>2</sup> | 0.15 |
| 4 | 구 | 방호벽 | 균열 | 0.2 | 1.0 | | 4 | m | 4.00 |
| 5 | 구 | 방호벽 | 방음판 파손 | | 2.0 | 1.0 | 1 | m <sup>2</sup> | 2.00 |
| 6 | 구 | 방호벽 | 균열 | 0.2 | 0.5 | | 1 | m | 0.50 |
| 7 | 구 | 교면포장 | 시공이음 균열 | 1.0 | 35.0 | | 1 | m | 35.00 |
| 8 | 신 | 교면포장 | 보수불량 | | 0.2 | 0.2 | 3 | m <sup>2</sup> | 0.12 |

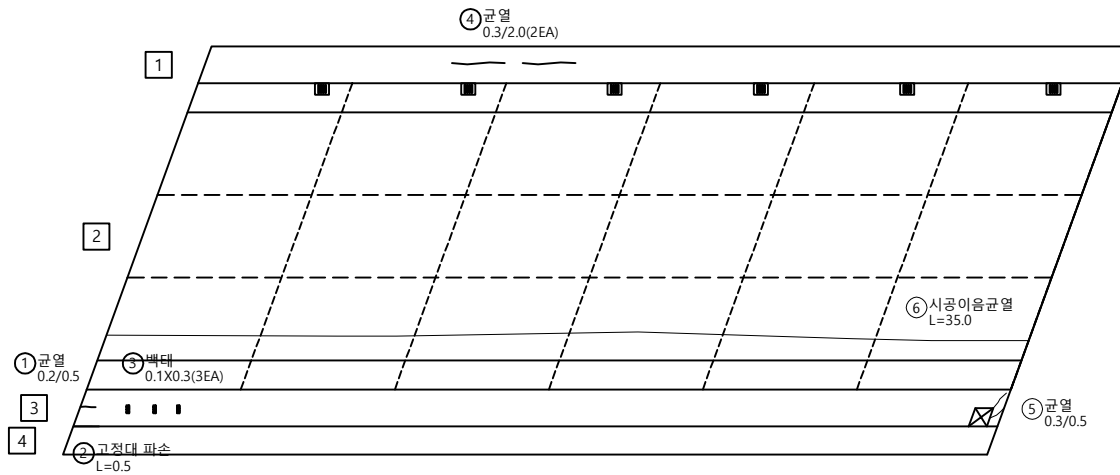
| 번호 | 신/구 | 부재명 | 손상현황 | 손상규모 | | | | | 비고 |
|---|---|---|---|---|---|---|---|---|---|
| 1 | 구 | 방호벽 | 균열 | 0.3 | 0.5 | 1 | m | 0.50 | |
| 4 | 구 | 방호벽 | 균열 | 0.2 | 2.0 | 2 | m | 4.00 | |
| 5 | 신 | 방호벽 | 균열 | 0.3 | 0.5 | 2 | m | 1.00 | |
| 6 | 구 | 교면포장 | 시공이음균열 | 1.0 | 35.0 | 1 | m | 35.00 | |

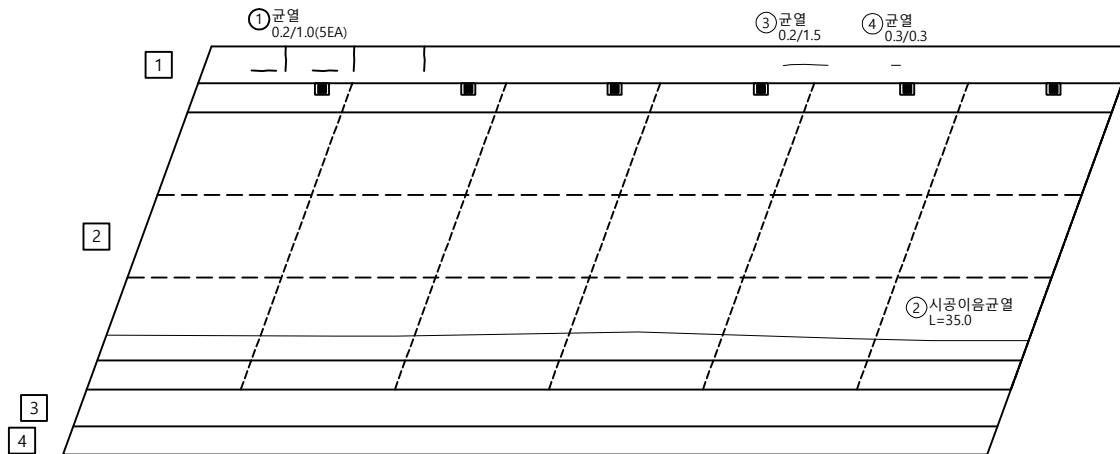
| 번호 | 신/구 | 부재명 | 손상현황 | 손상규모 | | | | | 비고 |
|---|---|---|---|---|---|---|---|---|---|
| 1 | 구 | 보호벽 | 균열 | 0.2 | 1.0 | | 5 | m | 5.00 |
| 2 | 구 | 교면포장 | 시공이음균열 | 1.0 | 35.0 | | 1 | m | 35.00 |
| 3 | 신 | 보호벽 | 균열 | 0.2 | 1.5 | | 1 | m | 1.50 |
| 4 | 신 | 보호벽 | 균열 | 0.3 | 0.3 | | 1 | m | 0.30 |

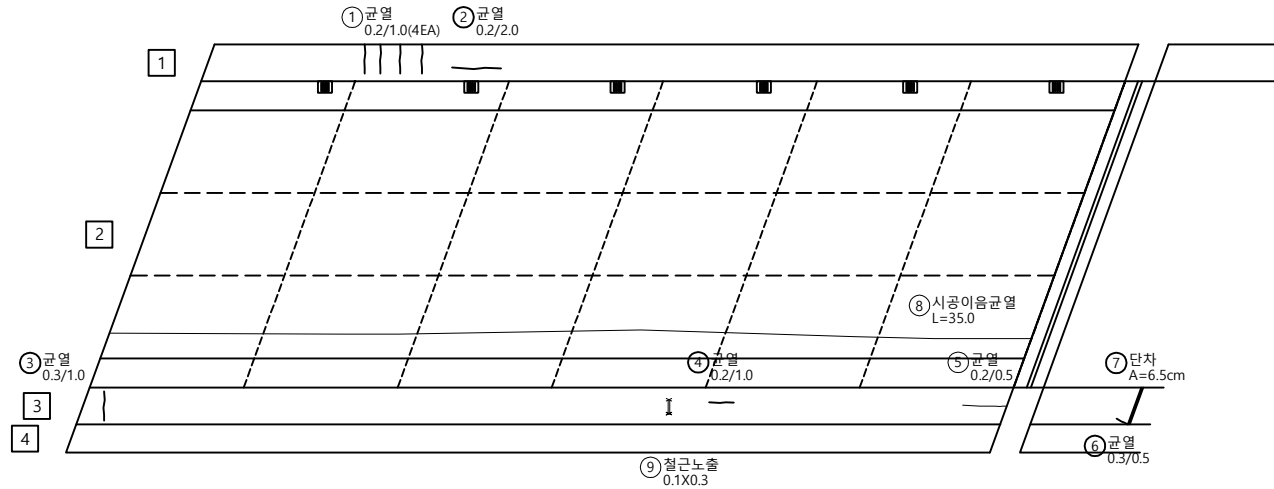
| 번호 | 선/구 | 부재명 | 손상현황 | 손상규모 | | | | | 비고 |
|---|---|---|---|---|---|---|---|---|---|
| 1 | 구 | 방호벽 | 균열 | 0.2 | 1.0 | | 4 | m | 4.00 |
| 2 | 구 | 방호벽 | 균열 | 0.2 | 2.0 | | 1 | m | 2.00 |
| 3 | 구 | 방호벽 | 균열 | 0.3 | 1.0 | | 1 | m | 1.00 |
| 4 | 구 | 방호벽 | 균열 | 0.2 | 1.0 | | 1 | m | 1.00 |
| 5 | 신 | 방호벽 | 균열 | 0.2 | 1.0 | | 1 | m | 1.00 |
| 6 | 구 | 방호벽 | 균열 | 0.3 | 0.5 | | 1 | m | 0.50 |
| 8 | 구 | 교면포장 | 시공미흡 균열 | 1.0 | 35.0 | | 1 | m | 35.00 |

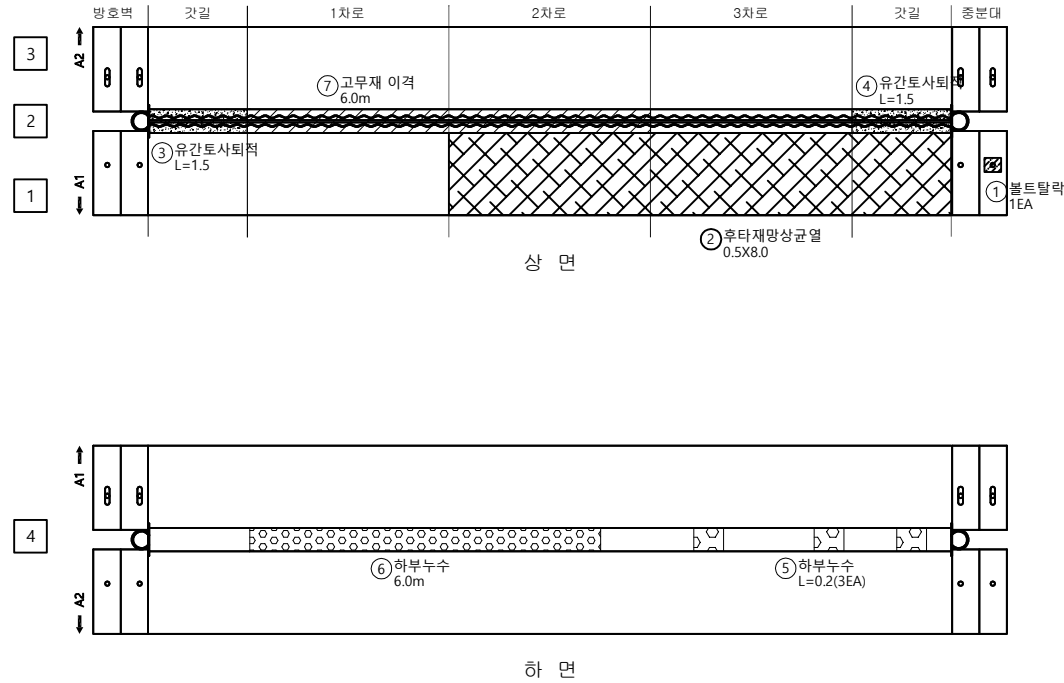
# 남창천교(울산) 신축이음 A1

| 번호 | 선/구 | 부재명 | 손상현황 | 손상규모 | | | | | 비고 |
|---|---|---|---|---|---|---|---|---|---|
| 2 | 구 | 신축이음 | 후타재 맹상균열 | 0.2 | 0.5 | 8.0 | 1 | m | 4.00 |
| 5 | 신 | 신축이음 | 하부누수 | | 0.2 | | 3 | m | 0.60 |
| 6 | 신 | 신축이음 | 하부누수 | | 6.0 | | 1 | m | 6.00 |

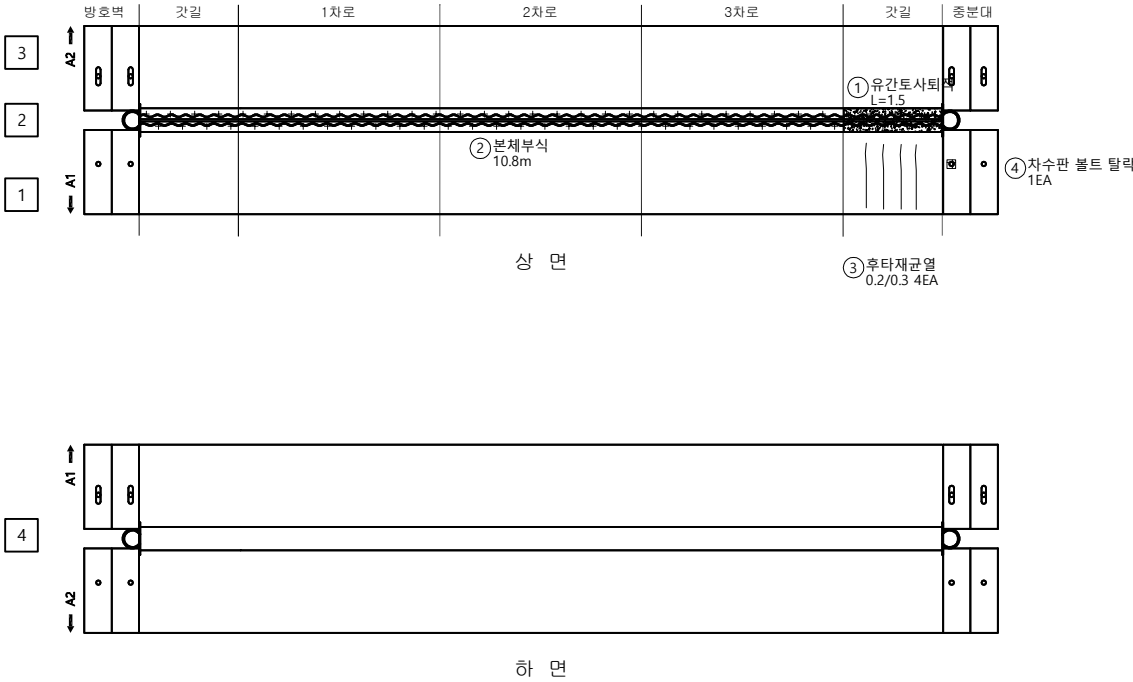
| 신축이음 | | | | | | | | | |
|---|---|---|---|---|---|---|---|---|---|
| 2 | 신 | 신축이음 | 본체부식 | | 10.8 | | 1 | m | 10.80 |
| 3 | 신 | 신축이음 | 후타재 균열 | 0.2 | 0.3 | | 4 | m | 1.20 |

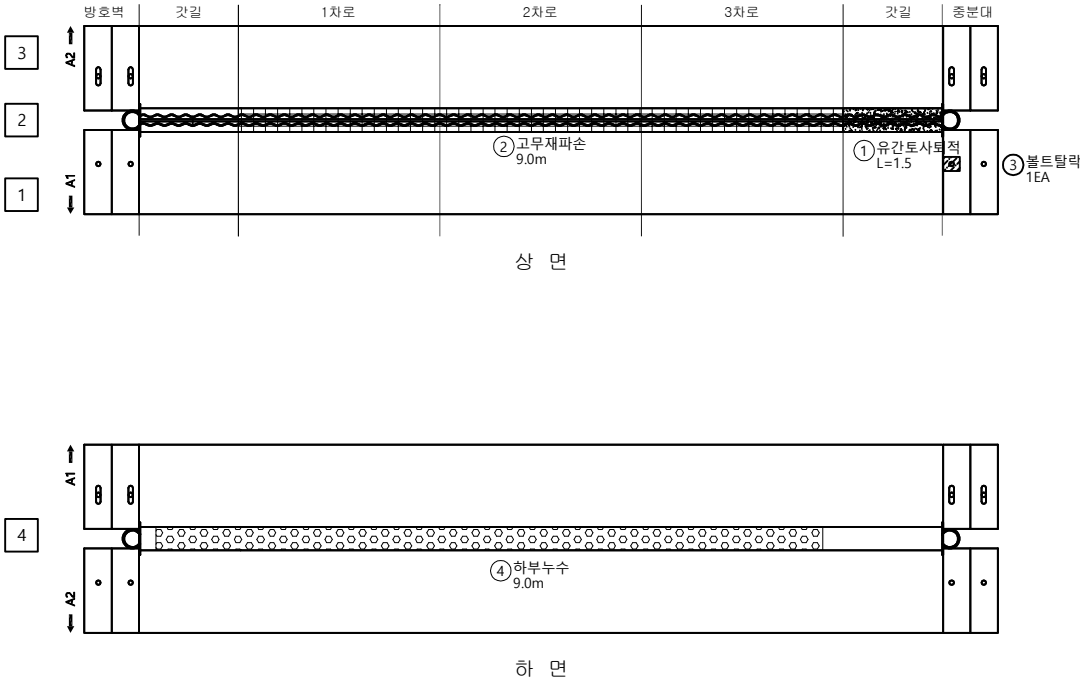
| 신축이음 | | | | | | | | | |
|---|---|---|---|---|---|---|---|---|---|
| 4 | 신 | 신축이음 | 해부누수 | 9.0 | | | 1 | m | 9.00 |

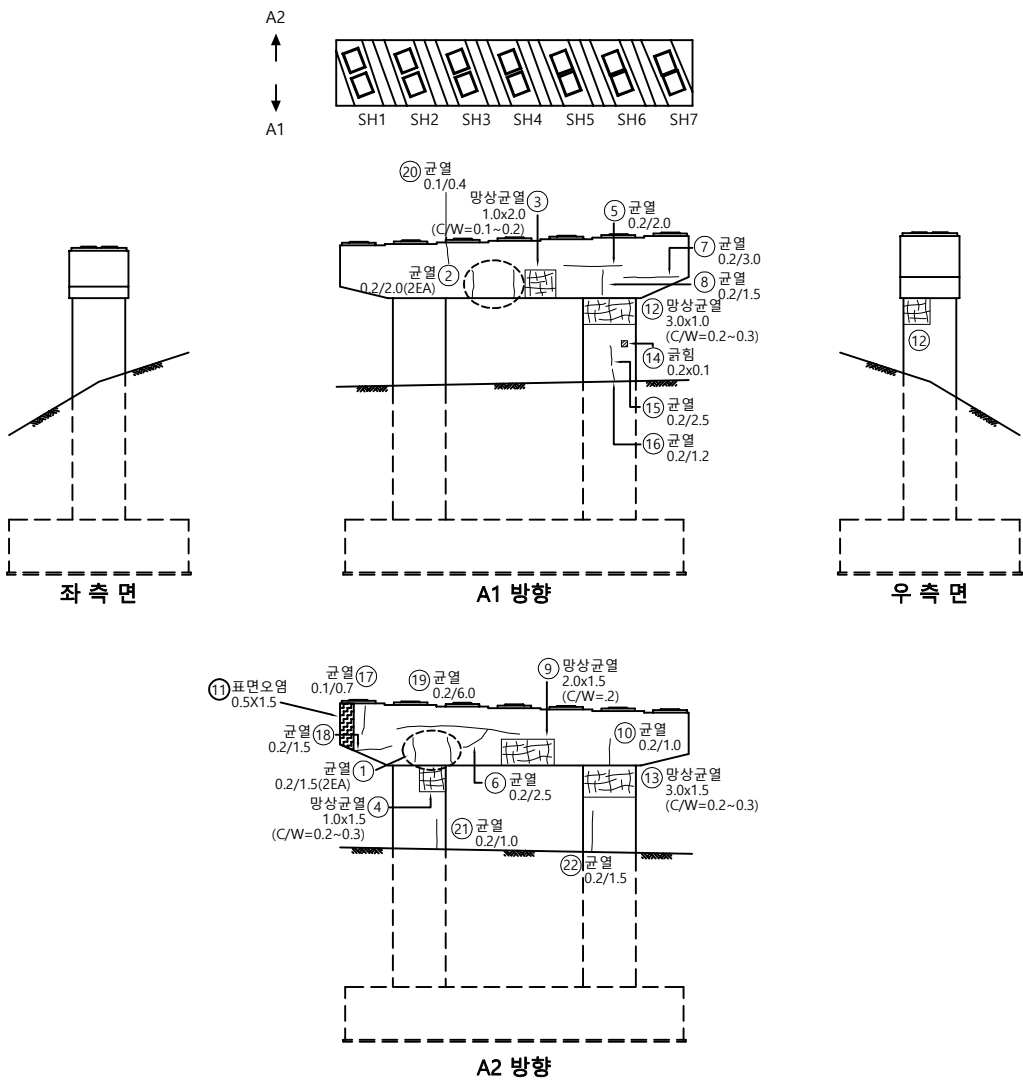
| 교각 | | | | | | | | | | |
|---|---|---|---|---|---|---|---|---|---|---|
| P1 | | | | | | | | | | |

| 교각 | | | | | | | | | | |
|---|---|---|---|---|---|---|---|---|---|---|
| 1 | 구 | 교각 | 균열 | 0.2 | 1.5 | | 2 | m | 3.00 | |
| 2 | 구 | 교각 | 균열 | 0.2 | 2.0 | | 1 | m | 2.00 | |
| 3 | 구 | 교각 | 형상균열 | 0.2 | 1.0 | 2.0 | 1 | m | 2.00 | |
| 4 | 구 | 교각 | 형상균열 | 0.2 | 1.0 | 1.5 | 1 | m | 1.50 | |
| 5 | 구 | 교각 | 균열 | 0.2 | 2.0 | | 1 | m | 2.00 | |
| 6 | 구 | 교각 | 균열 | 0.2 | 2.5 | | 1 | m | 2.50 | |
| 7 | 구 | 교각 | 균열 | 0.2 | 3.0 | | 1 | m | 3.00 | |
| 8 | 구 | 교각 | 균열 | 0.2 | 1.5 | | 1 | m | 1.50 | |
| 9 | 구 | 교각 | 형상균열 | 0.2 | 2.0 | 1.5 | 1 | m | 3.00 | |
| 10 | 구 | 교각 | 균열 | 0.2 | 1.0 | | 1 | m | 1.00 | |

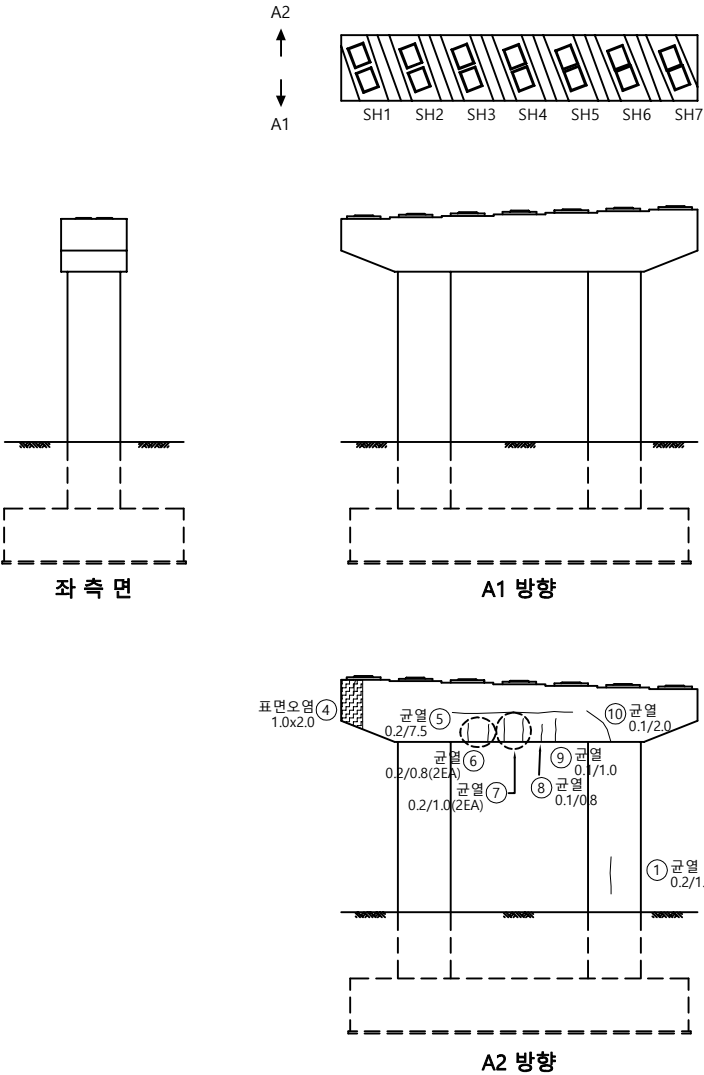
| 교각 | | | | | | | | | | |
|---|---|---|---|---|---|---|---|---|---|---|
| P2 | | | | | | | | | | |

| 교각 | | | | | | | | | | |
|---|---|---|---|---|---|---|---|---|---|---|
| 1 | 신 | 교각 | 균열 | 0.2 | 1.0 | | 1 | m | 1.00 | |
| 2 | 구 | 교각 | 균열 | 0.1 | 0.8 | | 1 | m | 0.80 | |
| 5 | 구 | 교각 | 균열 | 0.2 | 7.5 | | 1 | m | 7.50 | |
| 6 | 구 | 교각 | 균열 | 0.2 | 0.8 | | 2 | m | 1.60 | |
| 7 | 구 | 교각 | 균열 | 0.2 | 1.0 | | 2 | m | 2.00 | |
| 8 | 구 | 교각 | 균열 | 0.1 | 0.8 | | 1 | m | 0.80 | |
| 9 | 구 | 교각 | 균열 | 0.1 | 1.0 | | 1 | m | 1.00 | |
| 10 | 구 | 교각 | 균열 | 0.1 | 2.0 | | 1 | m | 2.00 | |

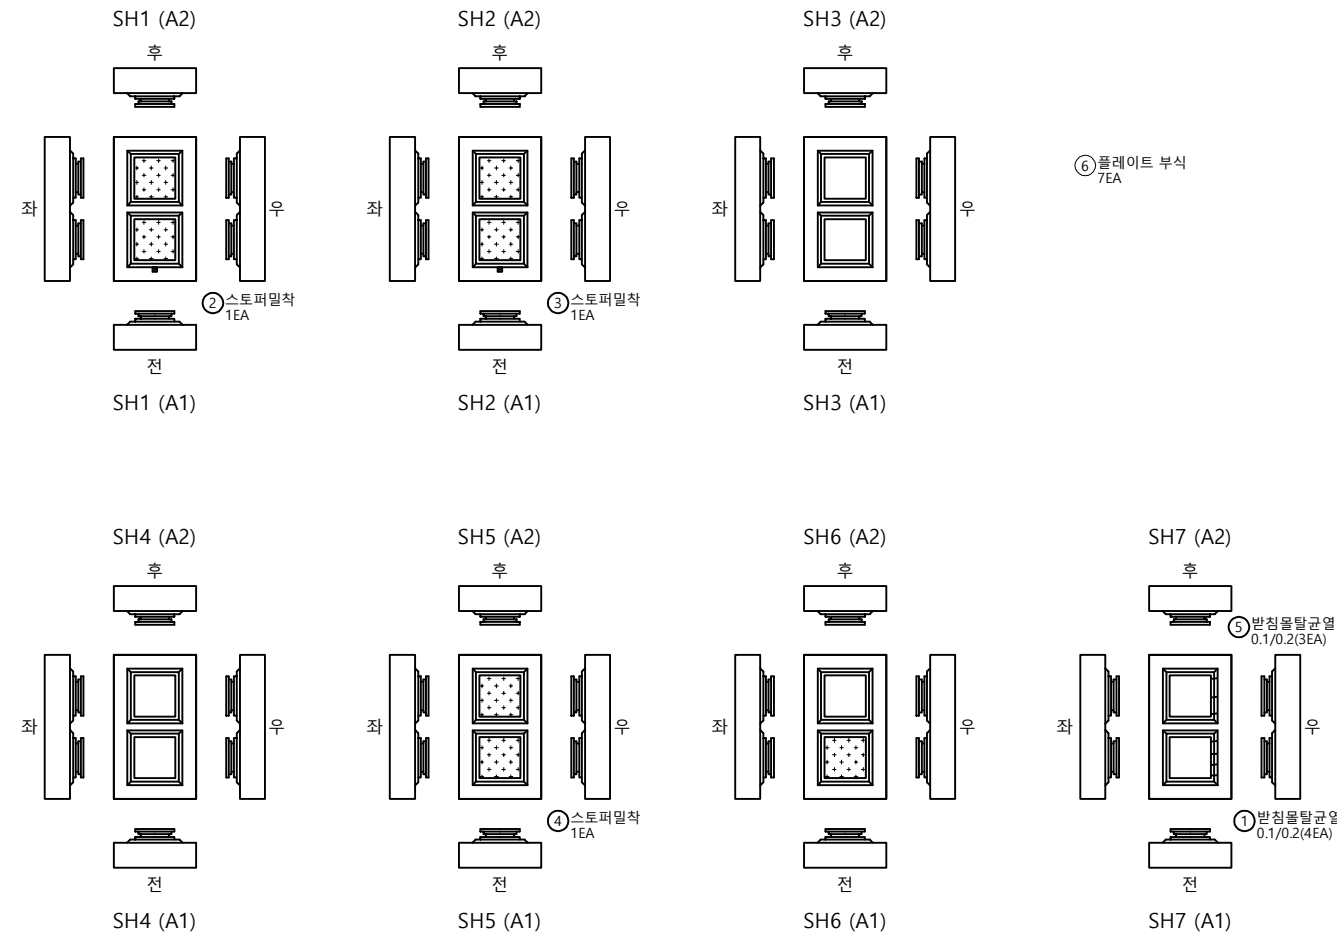
# 남창천교(울산) 받침장치 P2

| 받침장치 | | | | | | | | | |
|---|---|---|---|---|---|---|---|---|---|
| 1 | 구 | 교량받침 | 받침물탈 균열 | 0.1 | 0.2 | | 4 | m | 0.80 |
| 5 | 구 | 교량받침 | 받침물탈 균열 | 0.1 | 0.2 | | 3 | m | 0.60 |
| 6 | 신 | 교량받침 | 플레이트 부식 | | | | 7 | EA | 7.00 |

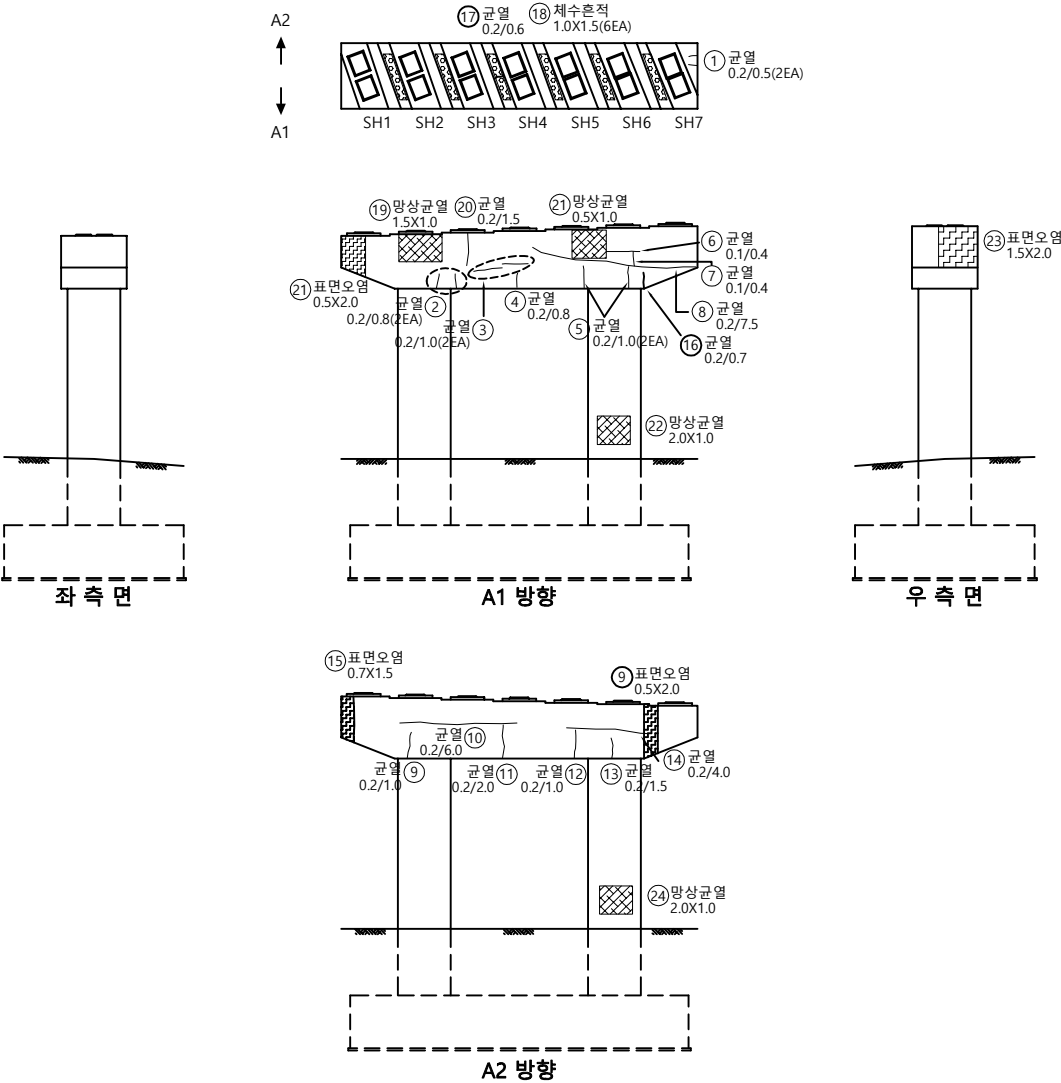
| 교각 | | | | | | | | | | |
|---|---|---|---|---|---|---|---|---|---|---|
| P3 | | | | | | | | | | |

| 교각 | | | | | | | | | | |
|---|---|---|---|---|---|---|---|---|---|---|
| 1 | 구 | 교각 | 균열 | 0.2 | 0.5 | | 2 | m | 1.00 | |
| 2 | 구 | 교각 | 균열 | 0.2 | 0.8 | | 2 | m | 1.60 | |
| 3 | 구 | 교각 | 균열 | 0.2 | 1.0 | | 2 | m | 2.00 | |
| 4 | 구 | 교각 | 균열 | 0.2 | 0.8 | | 1 | m | 0.80 | |
| 5 | 구 | 교각 | 균열 | 0.2 | 1.0 | | 2 | m | 2.00 | |
| 6 | 구 | 교각 | 균열 | 0.1 | 0.4 | | 1 | m | 0.40 | |
| 7 | 구 | 교각 | 균열 | 0.1 | 0.4 | | 1 | m | 0.40 | |
| 8 | 구 | 교각 | 균열 | 0.2 | 7.5 | | 1 | m | 7.50 | |
| 10 | 구 | 교각 | 균열 | 0.2 | 6.0 | | 1 | m | 6.00 | |
| 11 | 구 | 교각 | 균열 | 0.2 | 2.0 | | 1 | m | 2.00 | |

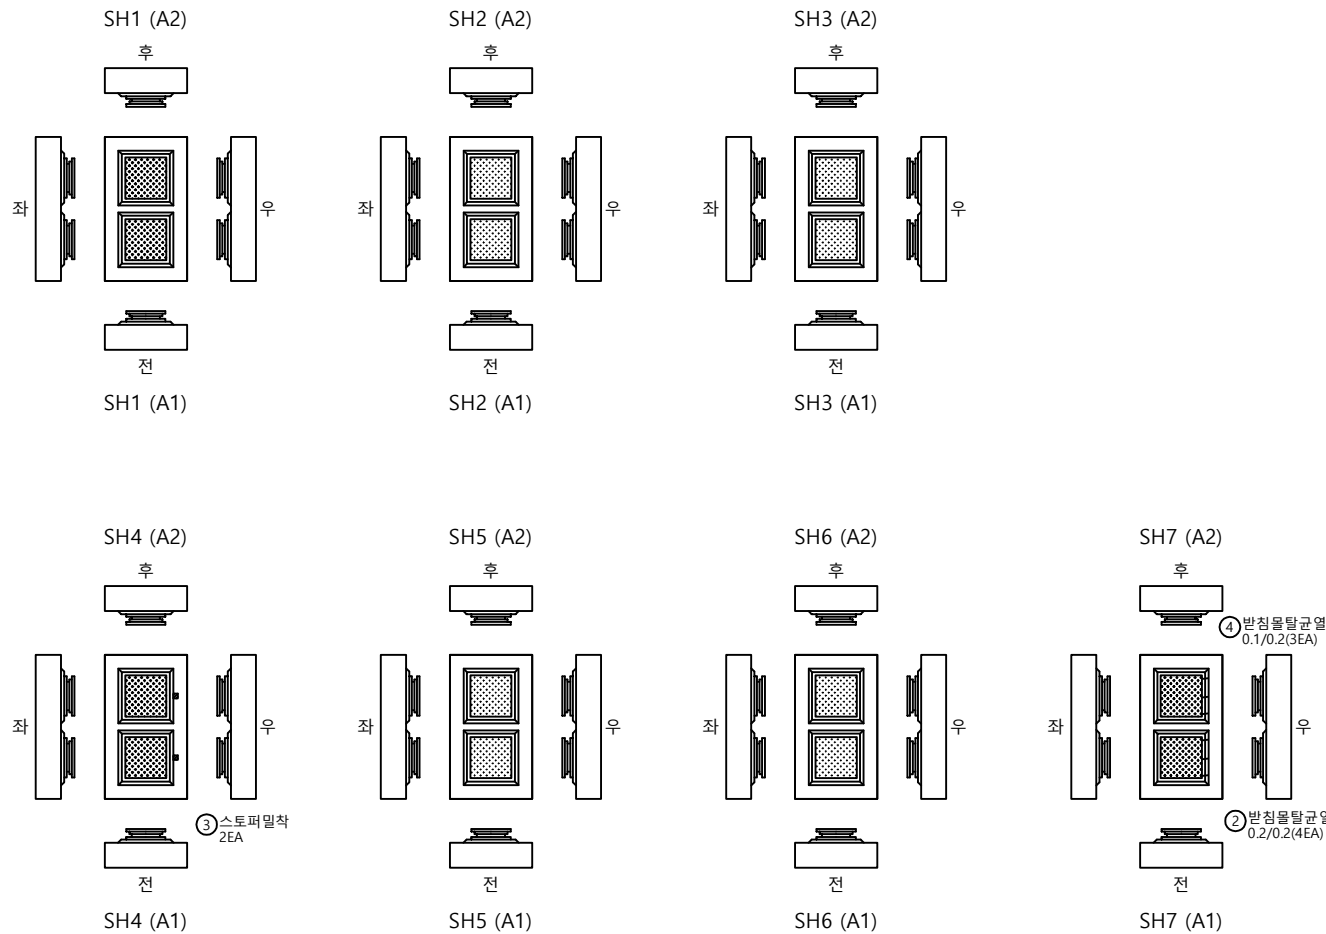
남창천교(울산) 받침장치 P3

① 받침부식  
14EA

| 번호 | 선/구 | 부재명 | 손 상 현 황 | 손 상 규 모 | | | | | 비고 |
|---|---|---|---|---|---|---|---|---|---|
| 1 | 구 | 교량받침 | 플레이트 부식 | | | | 14 | EA | 14.00 |
| 2 | 구 | 교량받침 | 받침물탈 균열 | 0.1 | 0.2 | | 3 | m | 0.60 |
| 4 | 구 | 교량받침 | 받침물탈 균열 | 0.1 | 0.2 | | 3 | m | 0.60 |

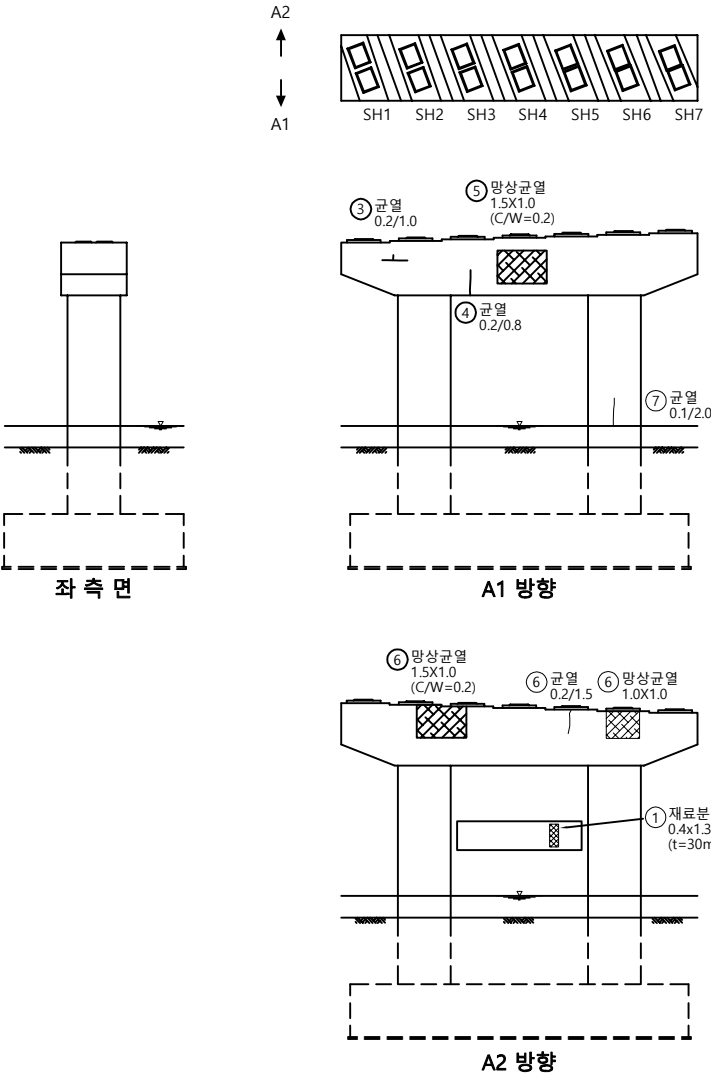
| 교각 | | | | | | | | | |
|---|---|---|---|---|---|---|---|---|---|
| P4 | | | | | | | | | |

| 교각 | | | | | | | | | |
|---|---|---|---|---|---|---|---|---|---|
| 2 | 구 | 교각 | 균열 | 0.2 | 3.0 | | 1 | m | 3.00 |
| 3 | 구 | 교각 | 균열 | 0.2 | 1.0 | | 1 | m | 1.00 |
| 4 | 구 | 교각 | 균열 | 0.2 | 0.8 | | 1 | m | 0.80 |
| 5 | 구 | 교각 | 망상균열 | 0.2 | 1.5 | 1.0 | 1 | m | 1.50 |
| 6 | 구 | 교각 | 망상균열 | 0.2 | 1.5 | 1.0 | 1 | m | 1.50 |
| 7 | 구 | 교각 | 균열 | 0.1 | 2.0 | | 1 | m | 2.00 |
| 8 | 신 | 교각 | 균열 | 0.2 | 1.5 | | 1 | m | 1.50 |
| 9 | 신 | 교각 | 망상균열 | 0.2 | 1.0 | 1.0 | 1 | m | 1.00 |

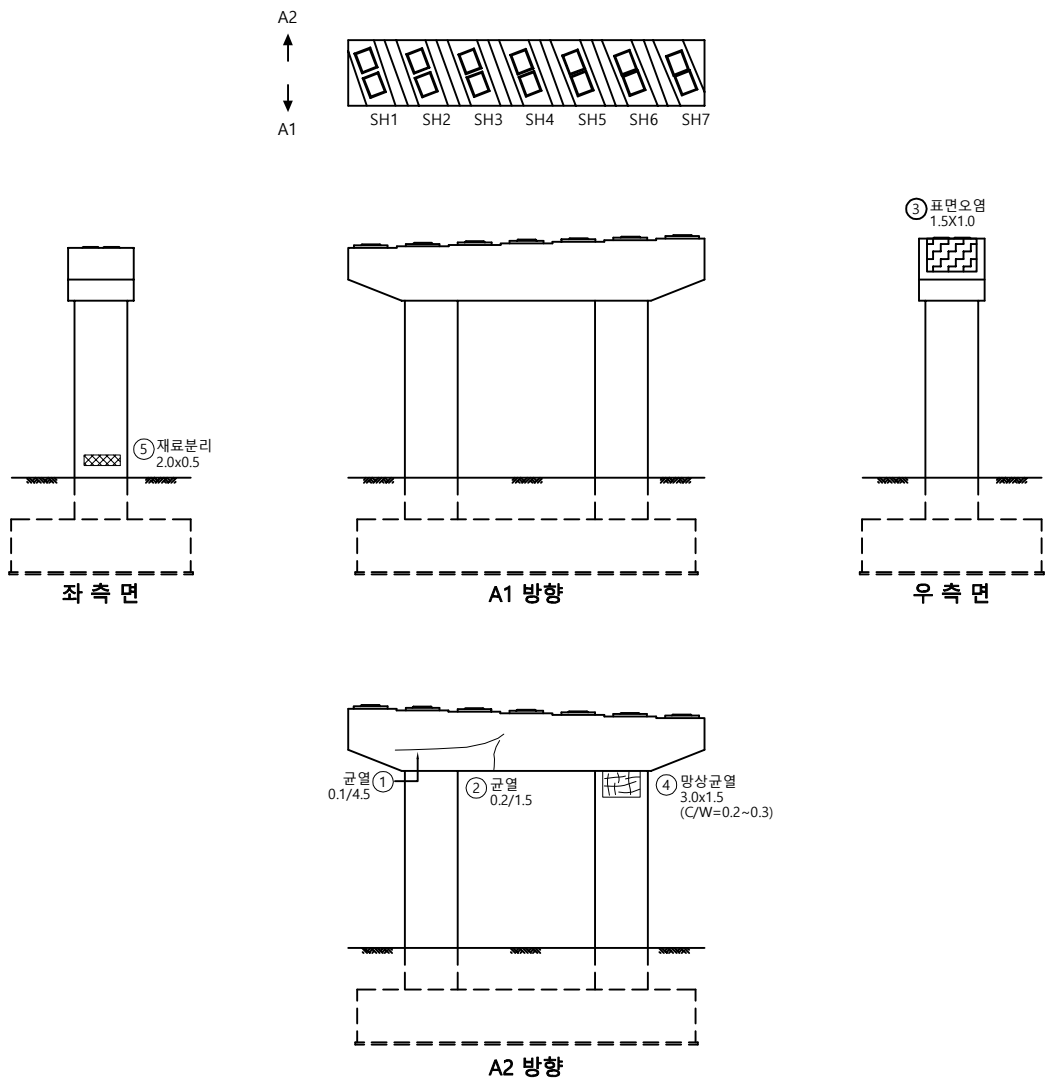
| 교각 | | | | | | | | | |
|---|---|---|---|---|---|---|---|---|---|
| P5 | | | | | | | | | |

| 교각 | | | | | | | | | |
|---|---|---|---|---|---|---|---|---|---|
| 1 | 구 | 교각 | 균열 | 0.1 | 4.5 | | 1 | m | 4.50 |
| 2 | 구 | 교각 | 균열 | 0.2 | 1.5 | | 1 | m | 1.50 |
| 4 | 구 | 교각 | 광상균열 | 0.2 | 3.0 | 1.5 | 1 | m <sup>2</sup> | 4.50 |

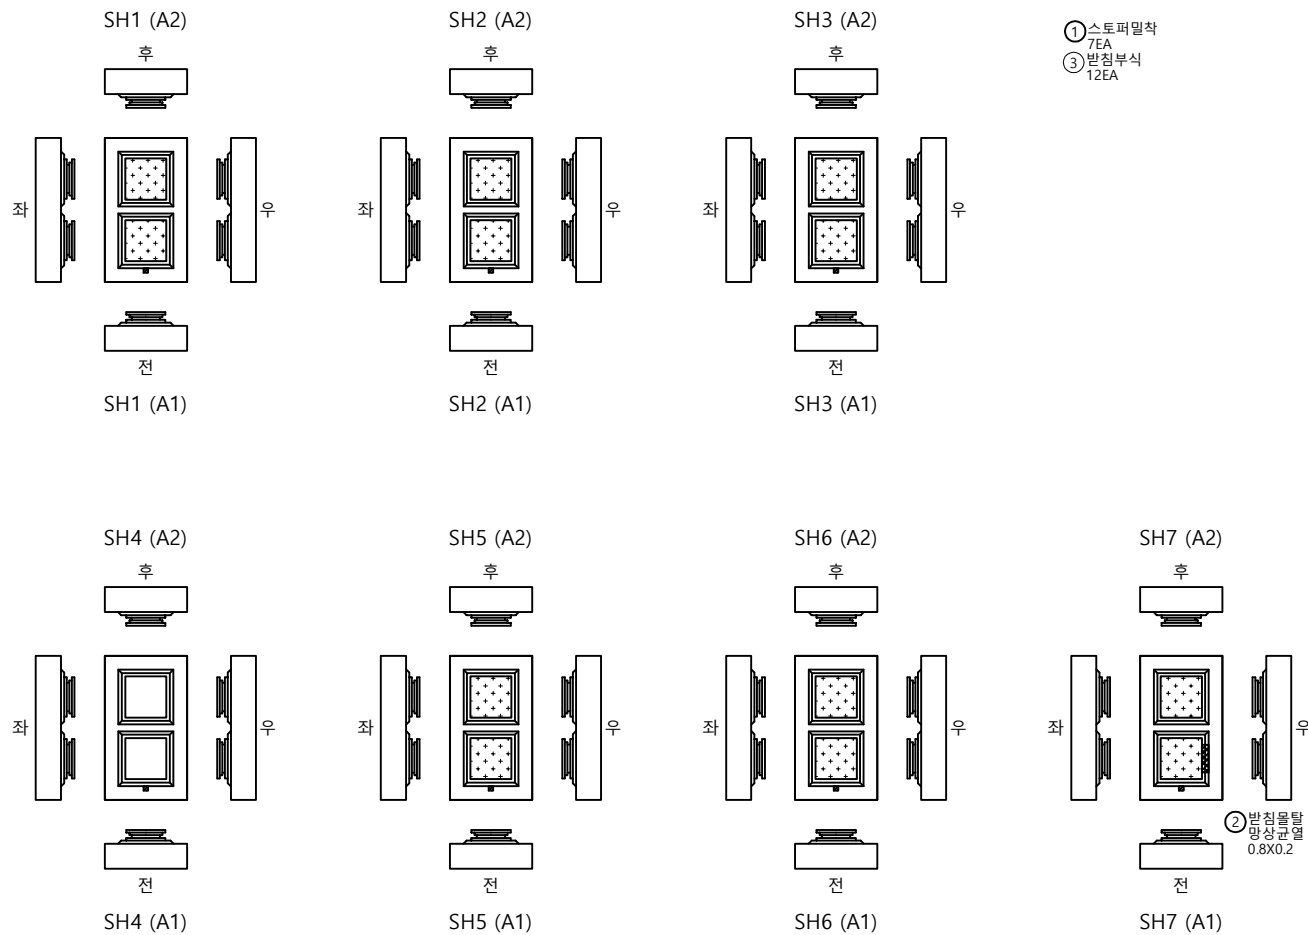
남창천교(울산) 받침장치 P5

| 받침장치 | | | | | | | | | | |
|---|---|---|---|---|---|---|---|---|---|---|
| 2 | 구 | 교량받침 | 플레이트 부식 | | | | 12 | EA | 12.00 | |

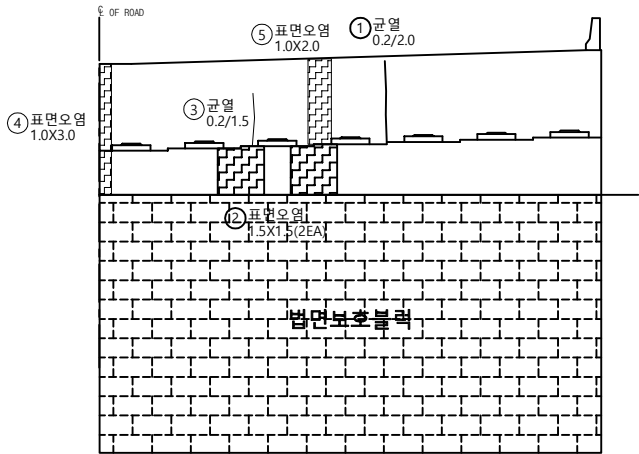
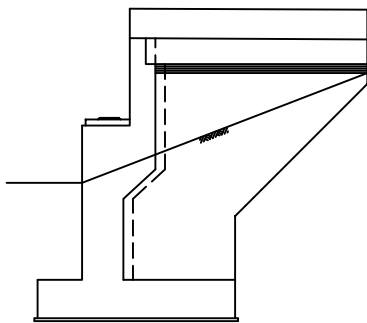
| 교대 | | | | | | | | | |
|---|---|---|---|---|---|---|---|---|---|
| 1 | 구 | 교대 | 균열 | 0.2 | 2.0 | | 1 | m | 2.00 |
| 3 | 구 | 교대 | 균열 | 0.2 | 1.5 | | 1 | m | 1.50 |
