# 내리천교(부산) 교면포장 S1

2023년 부산울산고속도로 정밀안전점검 및 성능평가용역

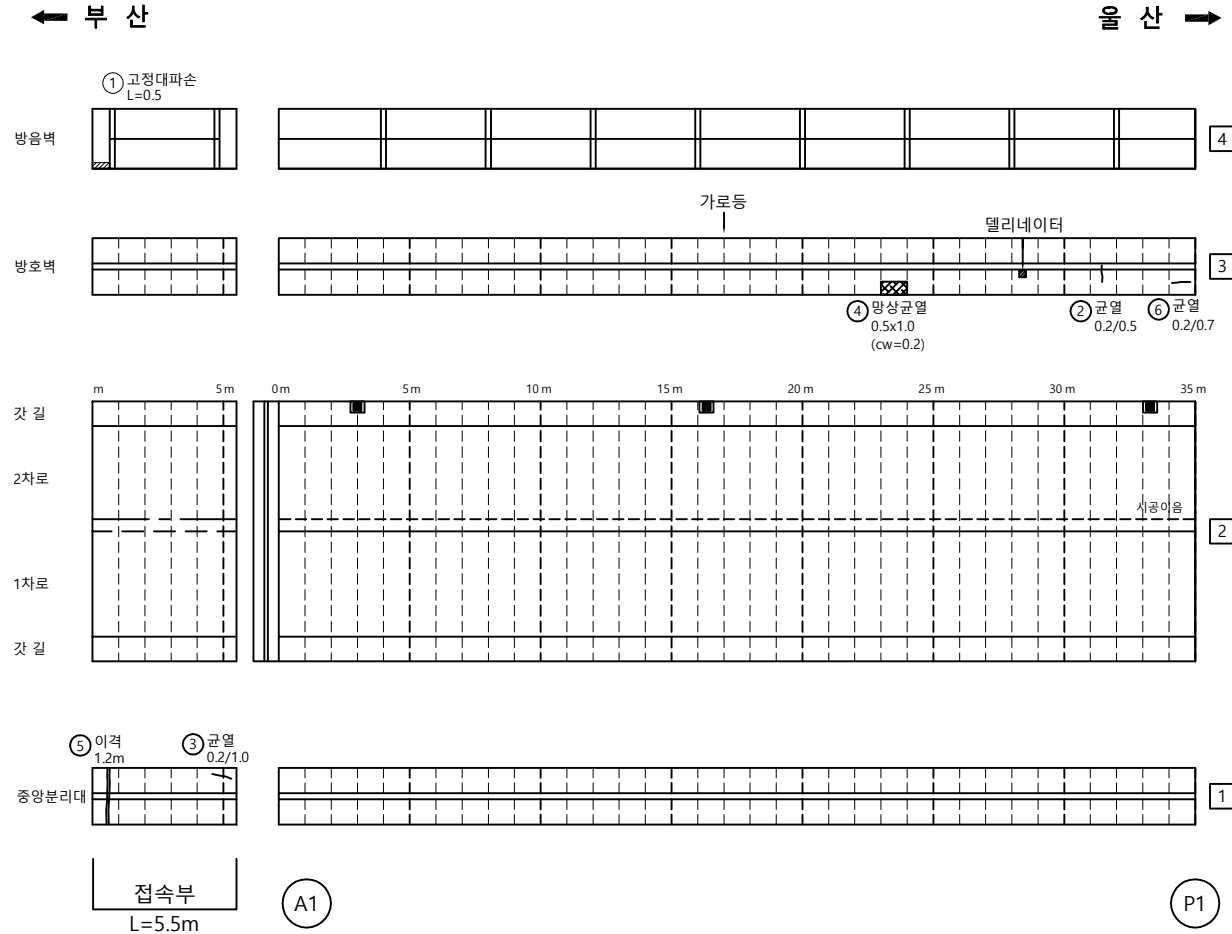
| 교면포장 | | | | | | | | | |
|---|---|---|---|---|---|---|---|---|---|
| 1 | 구 | 방호벽 | 고정대 파손 | | 0.5 | | 1 | m | 0.50 |
| 2 | 구 | 방호벽 | 균열 | 0.2 | 0.5 | | 1 | m | 0.50 |
| 3 | 구 | 방호벽 | 균열 | 0.2 | 1.0 | | 1 | m | 1.00 |
| 4 | 구 | 방호벽 | 광상균열 | 0.2 | 0.5 | 1.0 | 1 | m | 0.50 |
| 5 | 구 | 방호벽 | 이격 | | 1.2 | | 1 | m | 1.20 |
| 6 | 구 | 방호벽 | 균열 | 0.2 | 0.7 | | 1 | m | 0.70 |

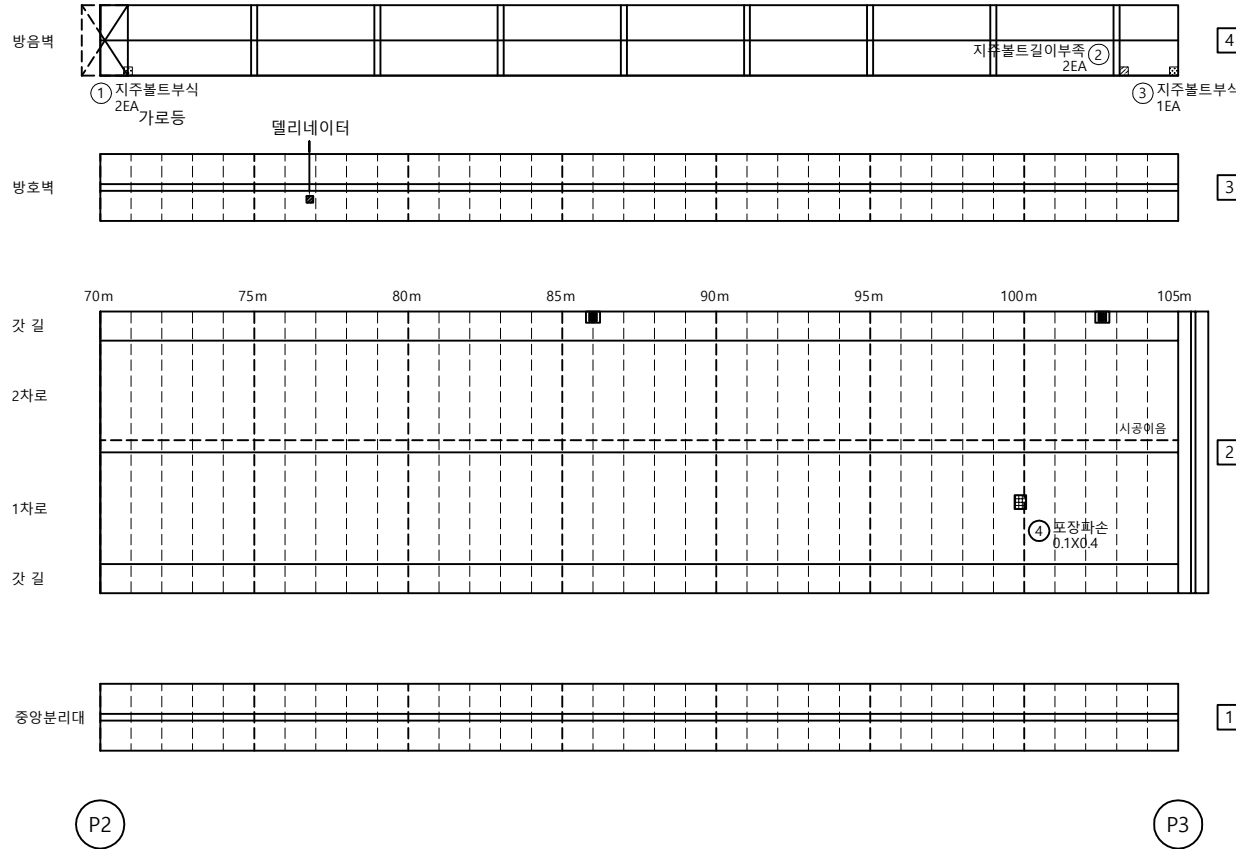
# 내리천교(부산) 교면포장 S3

| 번호 | 선/구 | 부재명 | 손 상 현 황 | 손 상 규 모 | | | | | 비고 |
|---|---|---|---|---|---|---|---|---|---|
| 1 | 구 | 방호벽 | 지주볼트 부식 | | | | 2 | EA | 2.00 |
| 2 | 구 | 방호벽 | 지주볼트 길이부족 | | | | 2 | EA | 2.00 |
| 3 | 구 | 방호벽 | 지주볼트 부식 | | | | 1 | EA | 1.00 |
| 4 | 구 | 교면포장 | 포장파손 | | 0.1 | 0.4 | 1 | m <sup>2</sup> | 0.04 |

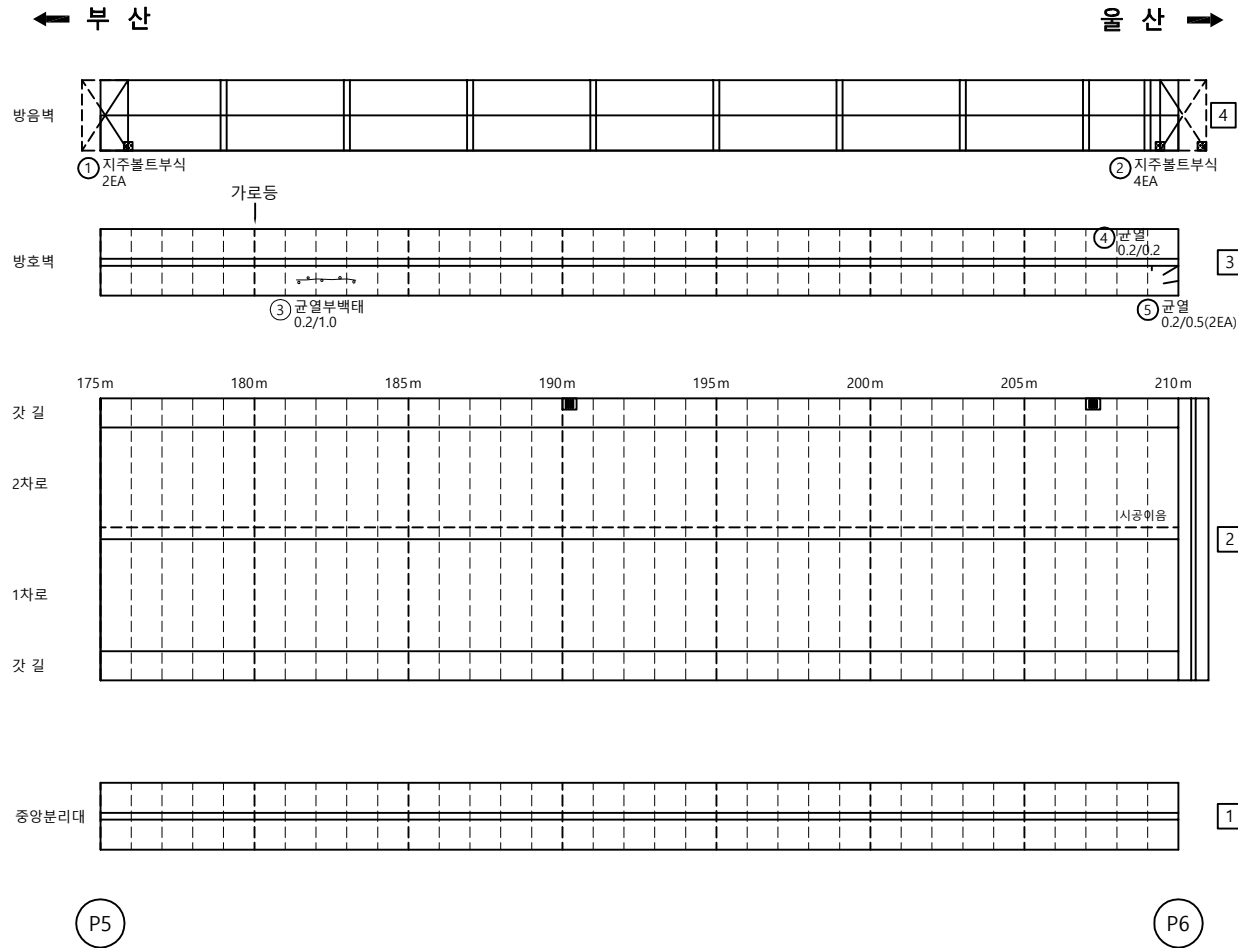
# 내리천교(부산) 교면포장 S6

| 교면포장 | | | | | | | | | | |
|---|---|---|---|---|---|---|---|---|---|---|
| 1 | 구 | 방호벽 | 자주볼트부식 | | | | 2 | EA | 2.00 | |
| 2 | 구 | 방호벽 | 자주볼트부식 | | | | 4 | EA | 4.00 | |
| 3 | 구 | 방호벽 | 균열부백태 | 0.2 | 1.0 | | 1 | m | 1.00 | |
| 4 | 구 | 방호벽 | 균열 | 0.2 | 0.2 | | 1 | m | 0.20 | |
| 5 | 구 | 방호벽 | 균열 | 0.2 | 0.5 | | 2 | m | 1.00 | |

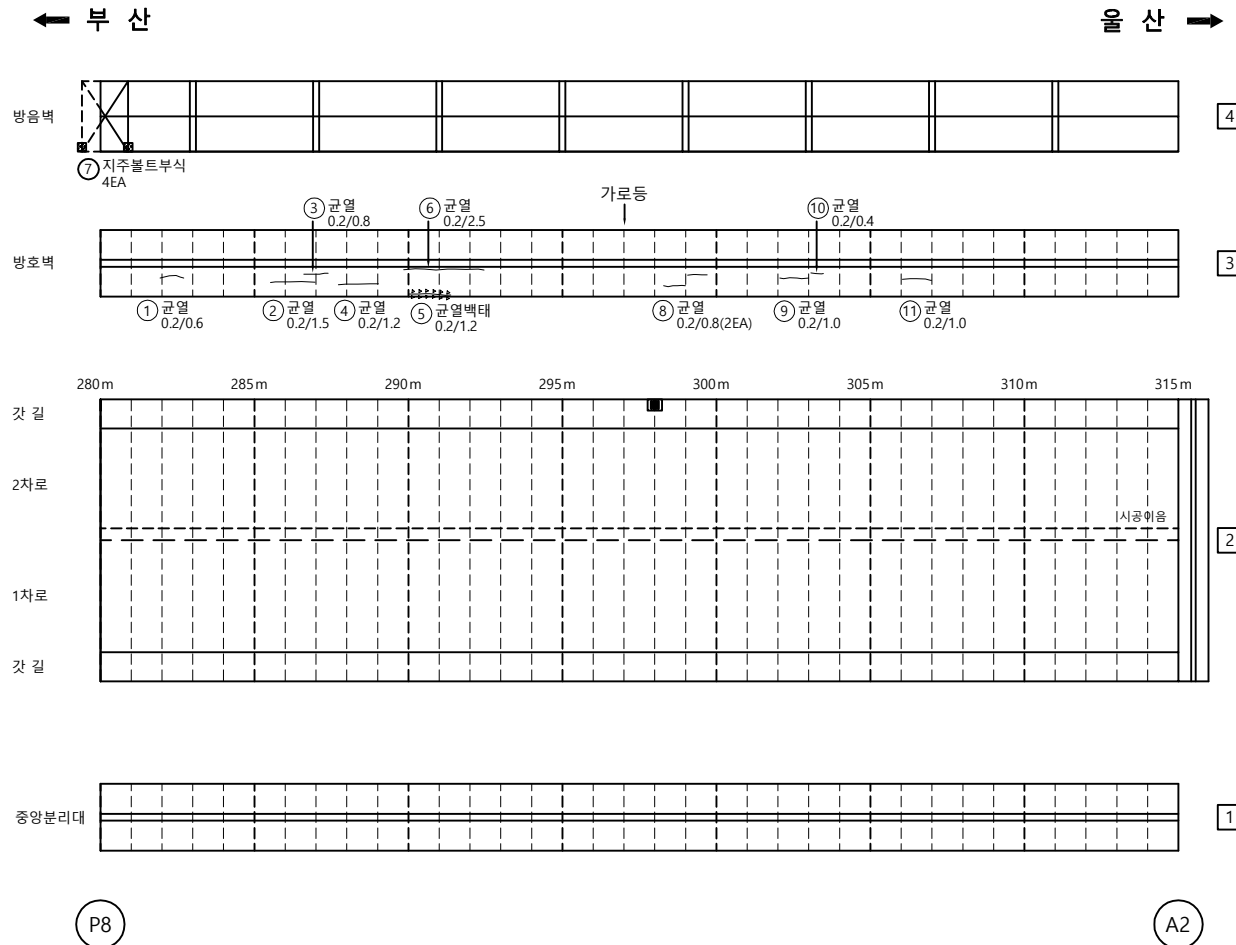
# 내리천교(부산) 교면포장 S9

| 교면포장 | | | | | | | | | | |
|---|---|---|---|---|---|---|---|---|---|---|
| 1 | 구 | 방호벽 | 균열 | 0.2 | 0.6 | | 1 | m | 0.60 | |
| 2 | 구 | 방호벽 | 균열 | 0.2 | 1.5 | | 1 | m | 1.50 | |
| 3 | 구 | 방호벽 | 균열 | 0.2 | 0.8 | | 1 | m | 0.80 | |
| 4 | 구 | 방호벽 | 균열 | 0.2 | 1.2 | | 1 | m | 1.20 | |
| 5 | 구 | 방호벽 | 균열 | 0.2 | 1.2 | | 1 | m | 1.20 | |
| 6 | 구 | 방호벽 | 균열 | 0.2 | 2.5 | | 1 | m | 2.50 | |
| 7 | 구 | 방호벽 | 지주볼트 부식 | | | | 4 | EA | 4.00 | |
| 8 | 구 | 방호벽 | 균열 | 0.2 | 0.8 | | 2 | m | 1.60 | |
| 9 | 구 | 방호벽 | 균열 | 0.2 | 1.0 | | 1 | m | 1.00 | |
| 10 | 구 | 방호벽 | 균열 | 0.2 | 0.4 | | 1 | m | 0.40 | |
| 11 | 구 | 방호벽 | 균열 | 0.2 | 1.0 | | 1 | m | 1.00 | |

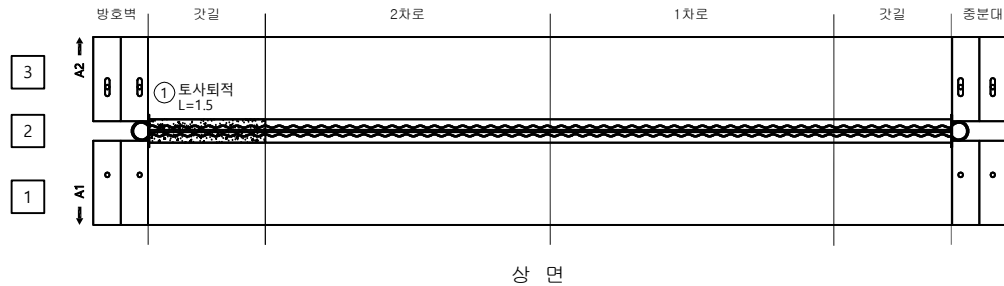
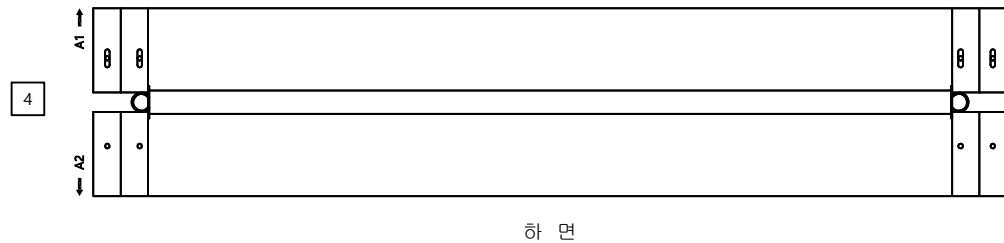
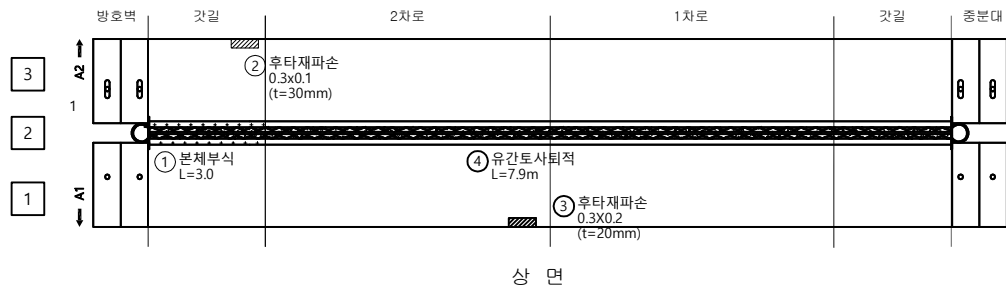
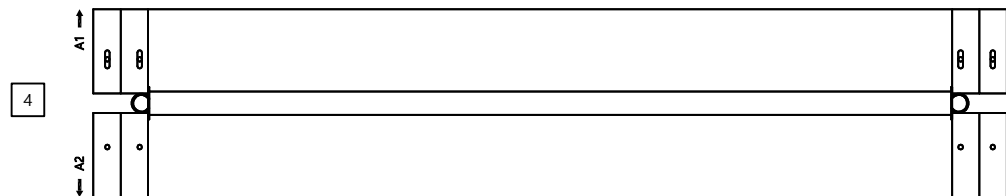
내리천교(부산) 신축이음 A1

| 번호 | 신/구 | 부재명 | 손 상 현 황 | 손 상 규 모 | | | | | 비고 |
|---|---|---|---|---|---|---|---|---|---|
| 1 | 구 | 신축이음 | 본체부식 | | 3.0 | | 1 | m | 3.00 |

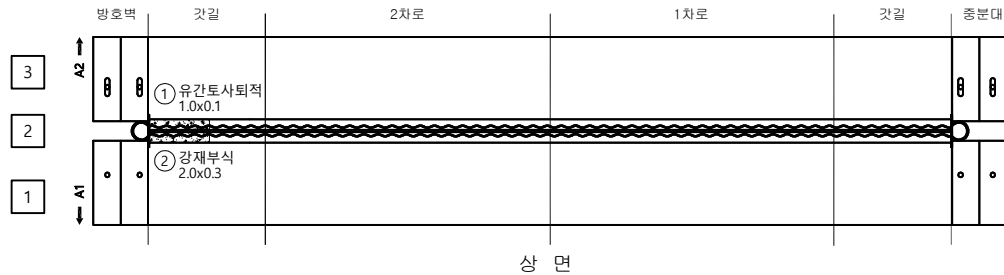
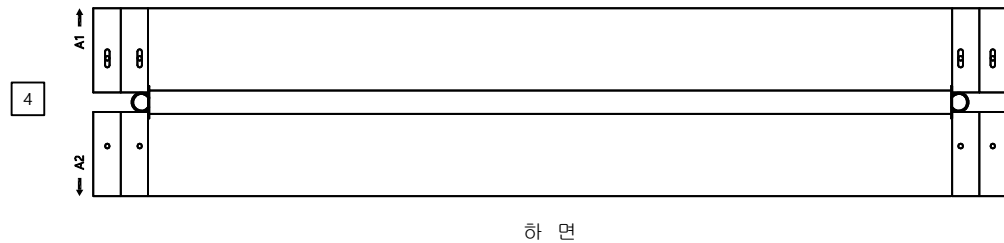
내리천교(부산) 신축이음 A2

| 신축이음 | | | | | | | | | |
|---|---|---|---|---|---|---|---|---|---|
| 2 | 구 | 신축이음 | 본재부식 | 0.1 | 0.3 | | 1 | m <sup>2</sup> | 0.03 |

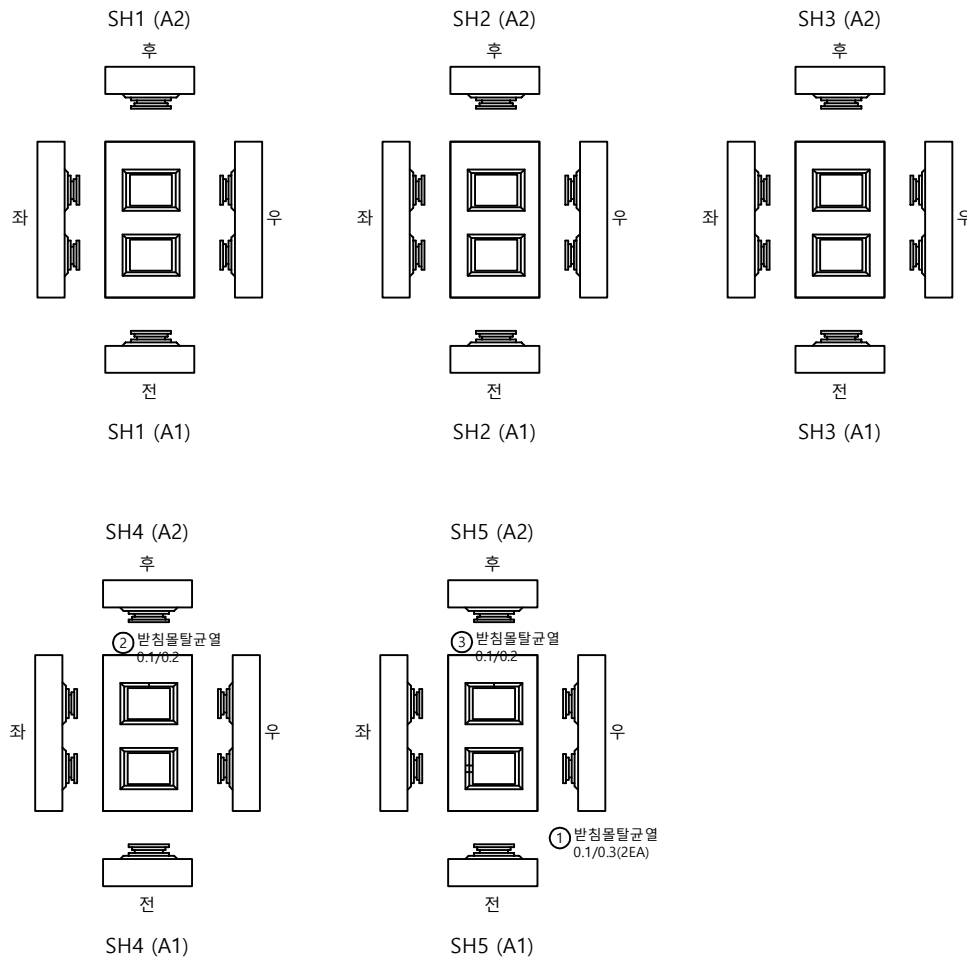
내리천교(부산) 받침장치 P1

| 받침장치 | | | | | | | | | |
|---|---|---|---|---|---|---|---|---|---|
| 1 | 구 | 교장받침 | 받침물탈 균열 | 0.1 | 0.3 | | 2 | m | 0.60 |
| 2 | 신 | 교장받침 | 받침물탈 균열 | 0.1 | 0.2 | | 1 | m | 0.20 |
| 3 | 신 | 교장받침 | 받침물탈 균열 | 0.1 | 0.2 | | 1 | m | 0.20 |

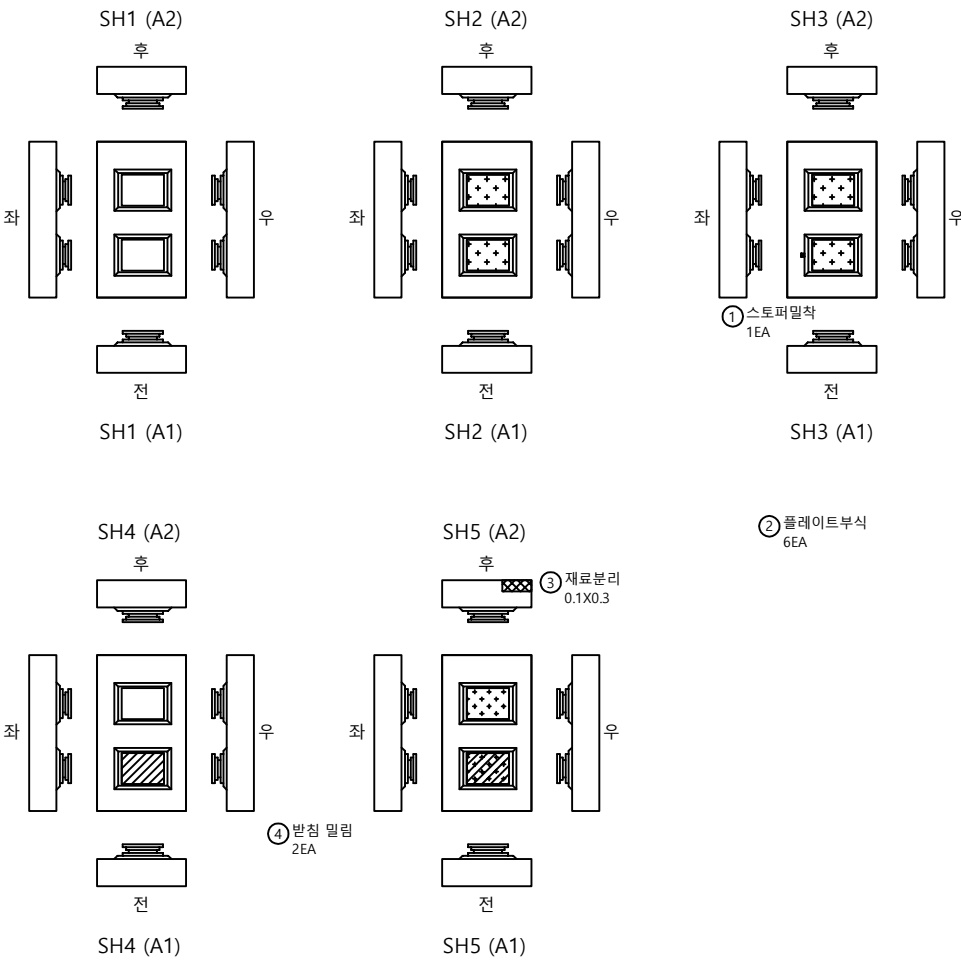
내리천교(부산) 받침장치 P3

| 받침장치 | | | | | | | | | |
|---|---|---|---|---|---|---|---|---|---|
| 2 | 신 | 교량받침 | 플레이트 부식 | | | | 6 | EA | 6.00 |

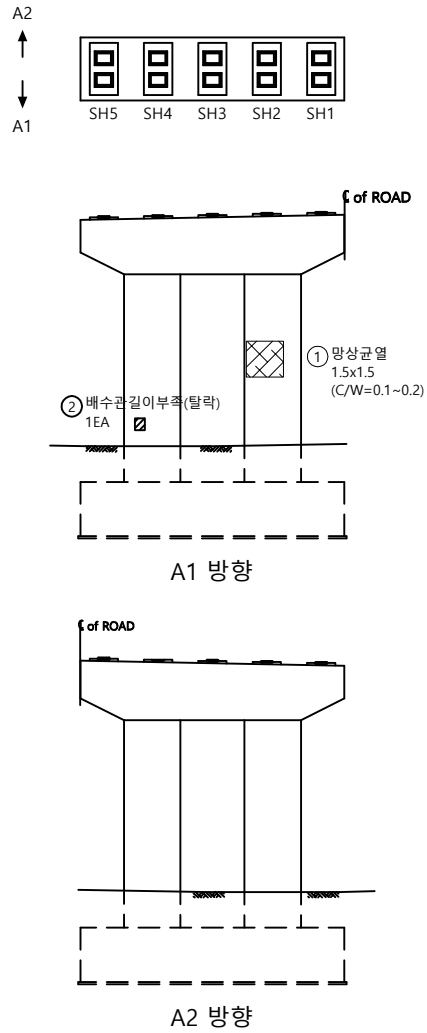
내리천교(부산) 교각 P5

| 교각 | | | | | | | | | |
|---|---|---|---|---|---|---|---|---|---|
| 1 | 구 | 교각 | 망상균열 | 0.2 | 1.5 | 1.5 | 1 | m <sup>2</sup> | 2.25 |

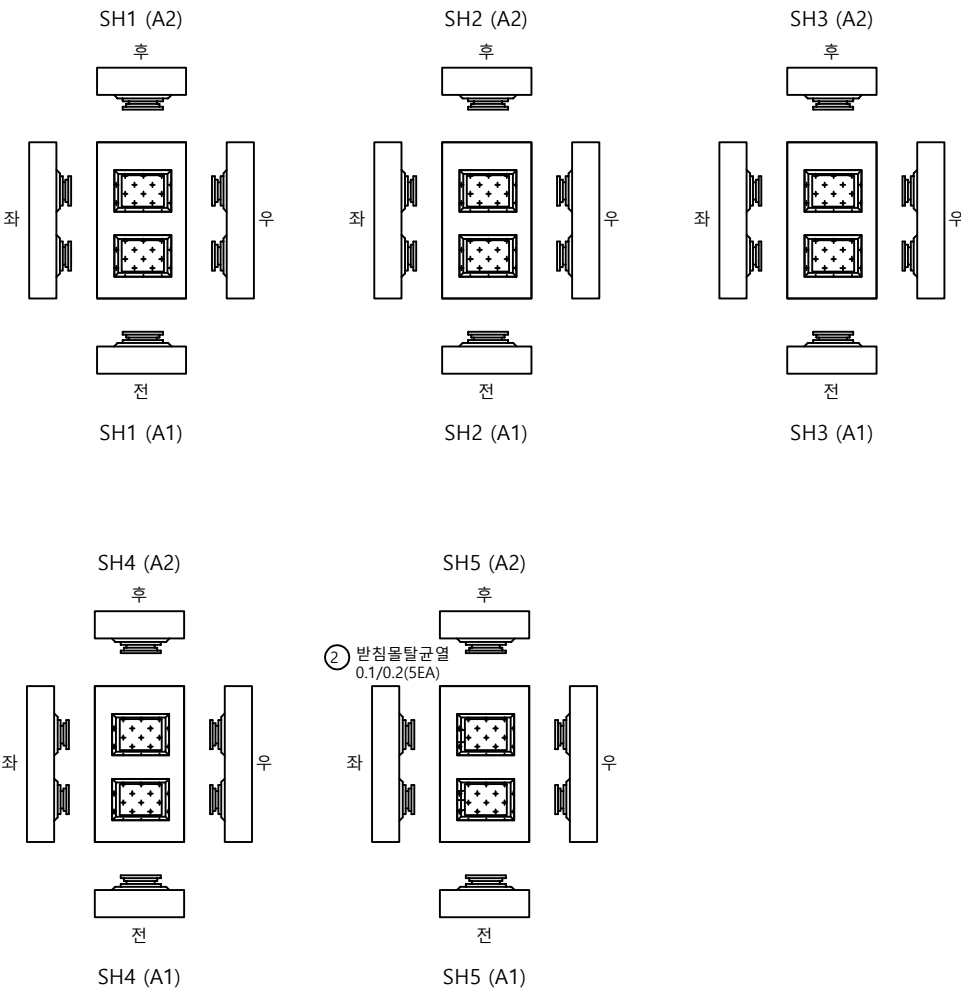
내리천교(부산) 받침장치 P6

① 플레이트부식  
10EA

② 받침물탈균열  
0.1/0.2(5EA)

| 번호 | 선/구 | 부재명 | 손상현황 | 손상규모 | | | | | 비고 |
|---|---|---|---|---|---|---|---|---|---|
| 1 | 구 | 교량받침 | 플레이트 부식 | | | | 10 | EA | 10.00 |
| 2 | 신 | 교량받침 | 받침물탈 균열 | 0.1 | 0.2 | | 5 | m | 1.00 |

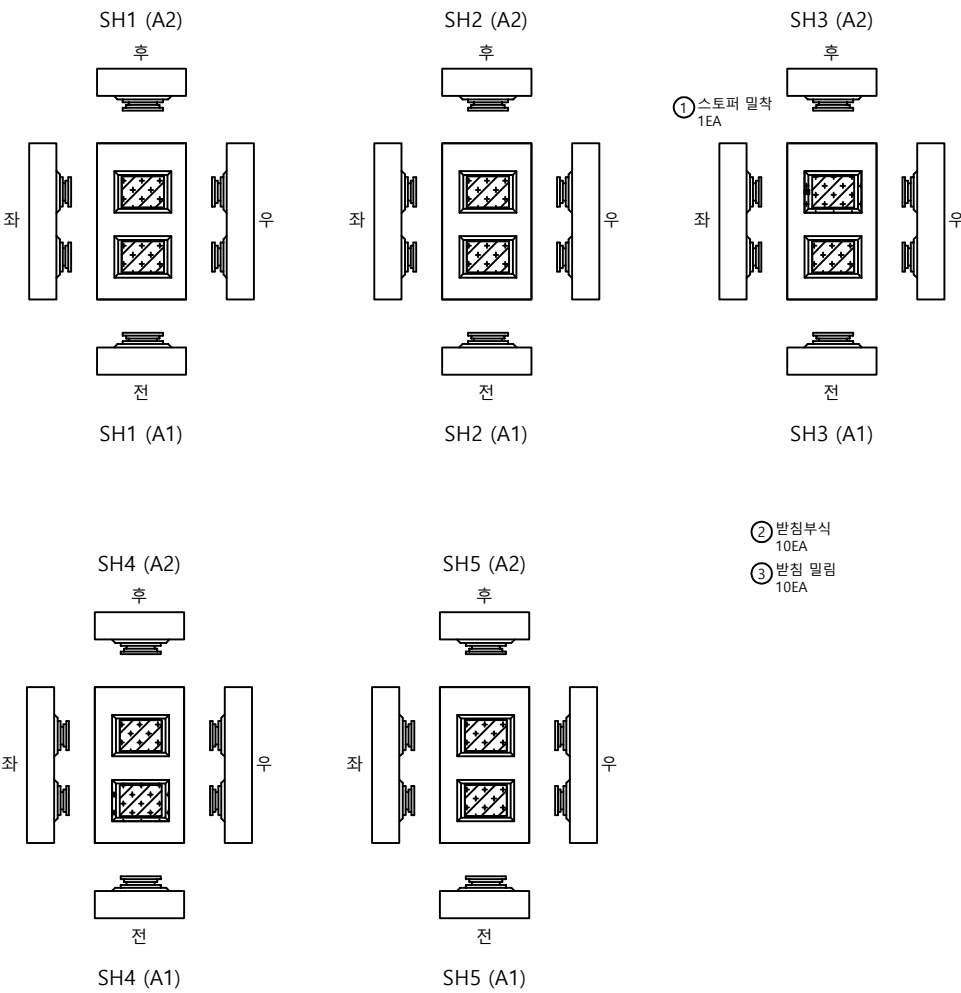
내리천교(부산) 받침장치 P8

| 받침장치 | | | | | | | | | |
|---|---|---|---|---|---|---|---|---|---|
| 2 | 구 | 교량받침 | 플레이트 부식 | | | | 10 | EA | 10.00 |

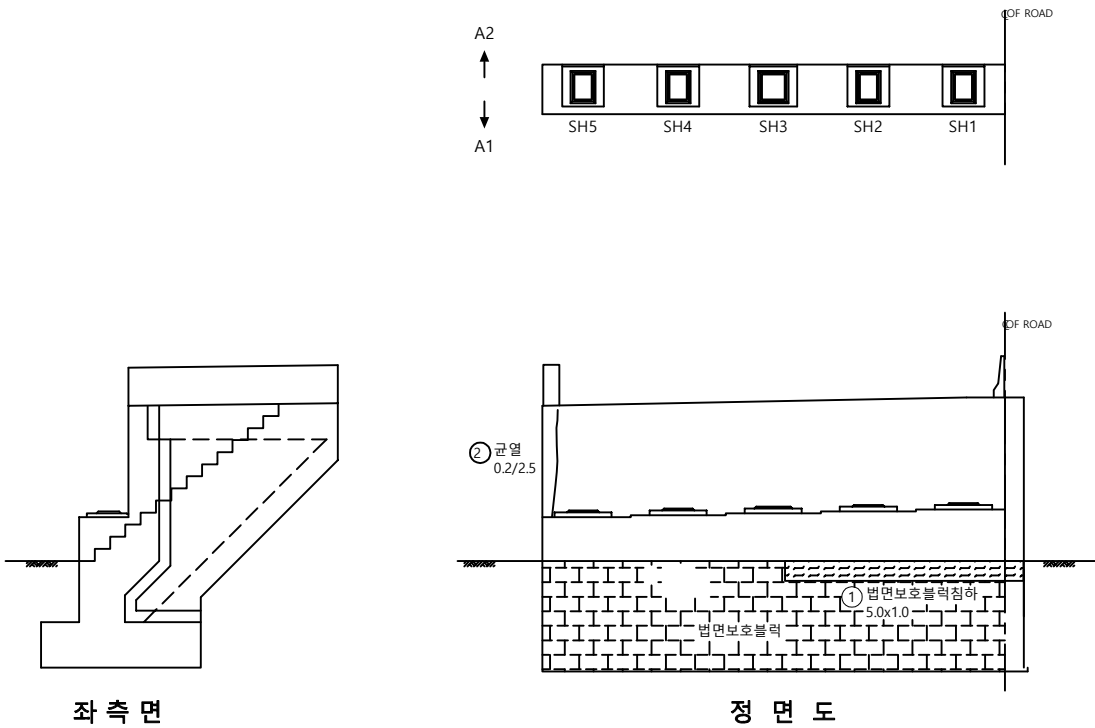
내리천교(부산) 교대 A2

| 교대 | | | | | | | | | |
|---|---|---|---|---|---|---|---|---|---|
| 2 | 신 | 교대 | 균열 | 0.2 | 2.5 | | 1 | m | 2.50 |
