내리천교(울산) 교면포장 S1

손상물량표

2023년 부산울산고속도로 정밀안전점검 및 성능평가용역

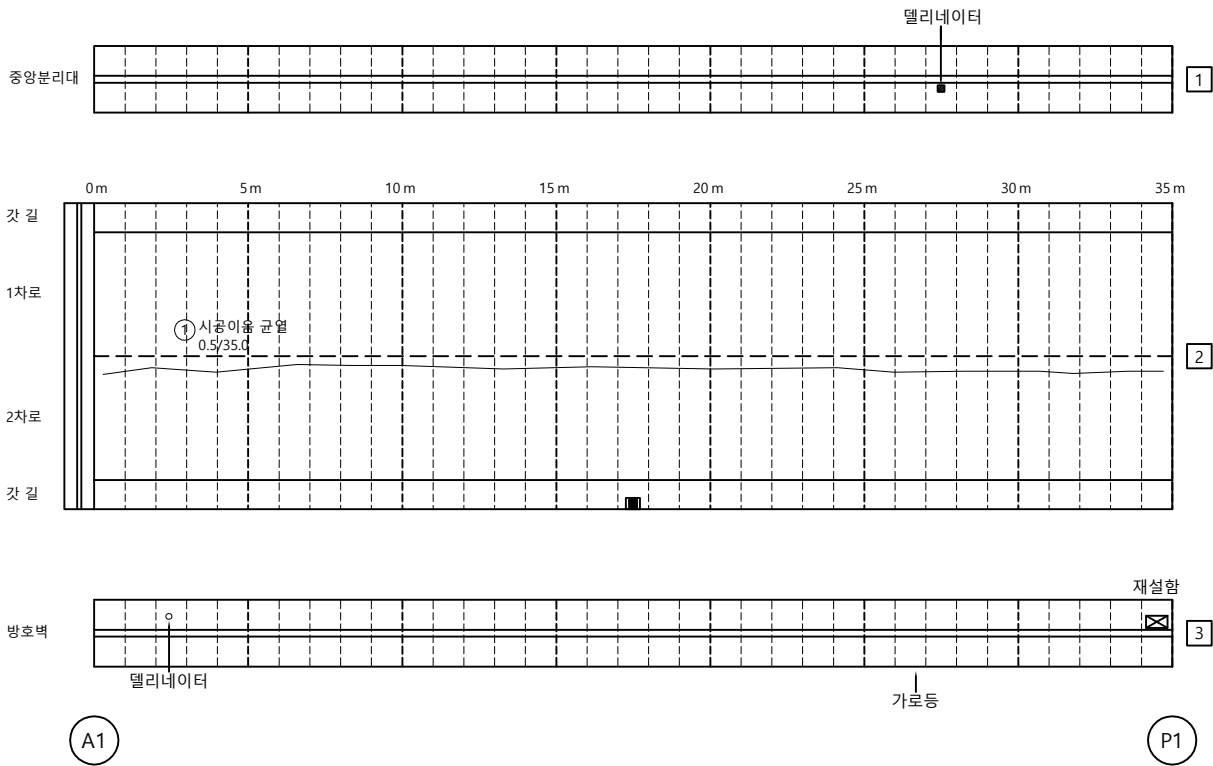
| 번호 | 신/구 | 부재명 | 손상현황 | 손상규모 | | | | | 비고 |
|---|---|---|---|---|---|---|---|---|---|
| 1 | 구 | 교면포장 | 시공이음 균열 | 0.5 | 35.0 | | 1 | m | 35.00 |

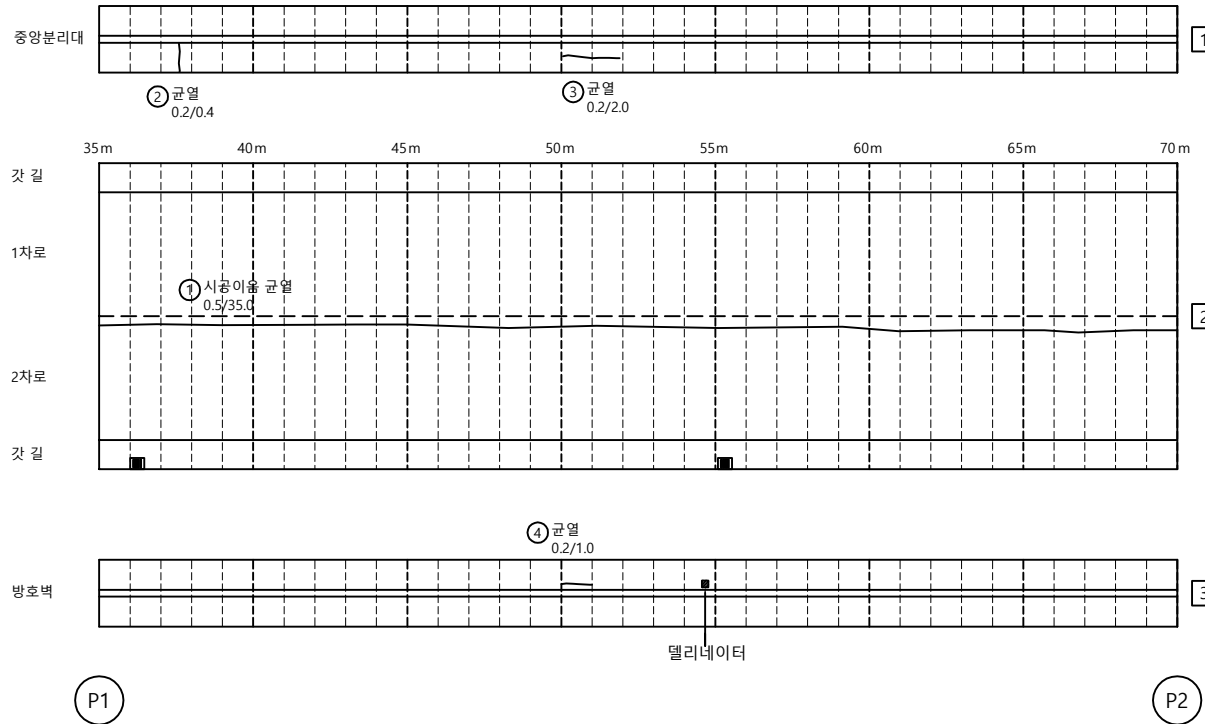
# 내리천교(울산) 교면포장 S2

| 번호 | 신/구 | 부재명 | 손 상 현 황 | 손 상 규 모 | | | | | 비고 |
|---|---|---|---|---|---|---|---|---|---|
| 1 | 구 | 교면포장 | 시공이음 균열 | 0.5 | 35.0 | | 1 | m | 35.00 |
| 2 | 구 | 방호벽 | 균열 | 0.2 | 0.4 | | 1 | m | 0.40 |
| 3 | 신 | 방호벽 | 균열 | 0.2 | 2.0 | | 1 | m | 2.00 |
| 4 | 신 | 방호벽 | 균열 | 0.2 | 1.0 | | 1 | m | 1.00 |

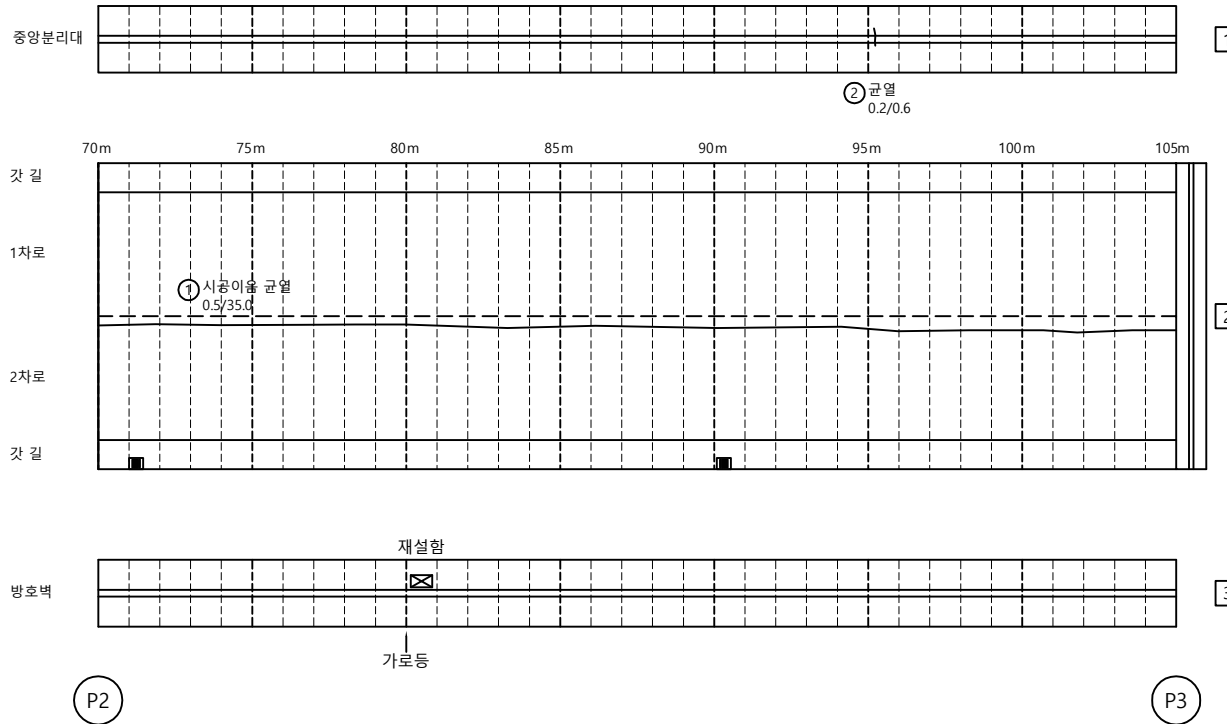
# 내리천교(울산) 교면포장 S3

| 교면포장 | | | | | | | | | | |
|---|---|---|---|---|---|---|---|---|---|---|
| 1 | 구 | 교면포장 | 시공이음 균열 | 0.5 | 35.0 | | 1 | m | 35.00 | |
| 2 | 구 | 방호벽 | 균열 | 0.2 | 0.6 | | 1 | m | 0.60 | |

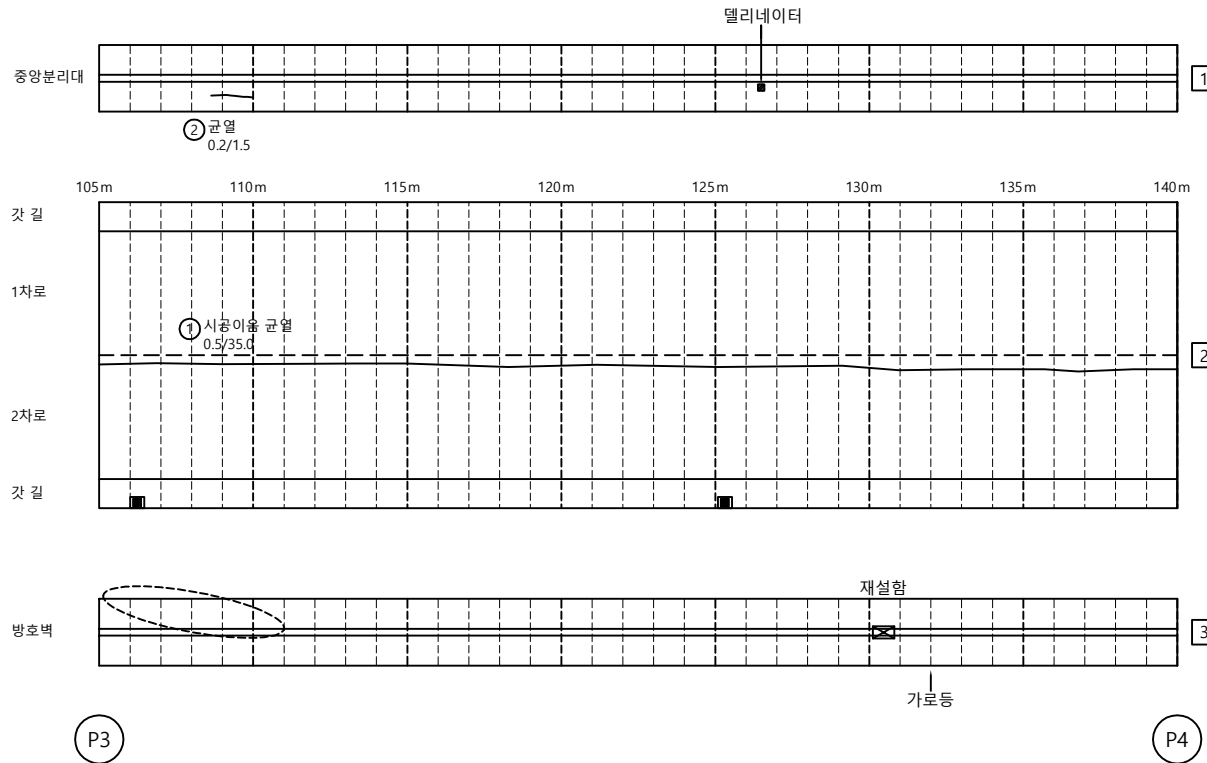
# 내리천교(울산) 교면포장 S4

| 변호 | 신/구 | 부재명 | 손상현황 | 손상규모 | | | | | | 비고 |
|---|---|---|---|---|---|---|---|---|---|---|
| 1 | 구 | 교면포장 | 시공이음 균열 | 0.5 | 35.0 | | 1 | m | 35.00 | |
| 2 | 신 | 방호벽 | 균열 | 0.2 | 1.5 | | 1 | m | 1.50 | |

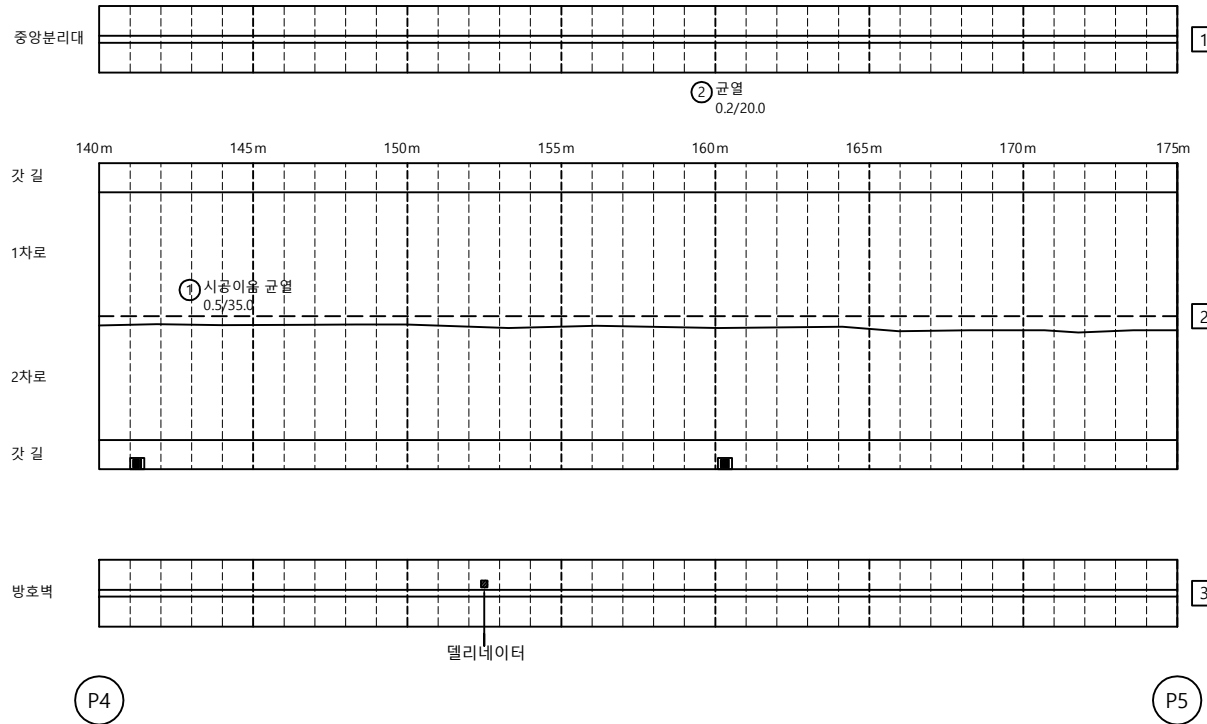
| 번호 | 신/구 | 부재명 | 손 상 현 황 | 손 상 규 모 | | | | | 비고 |
|---|---|---|---|---|---|---|---|---|---|
| 1 | 구 | 교면포장 | 시공여유 균열 | 0.5 | 35.0 | | 1 | m | 35.00 |
| 2 | 구 | 방호벽 | 균열 | 0.2 | 20.0 | | 1 | m | 20.00 |

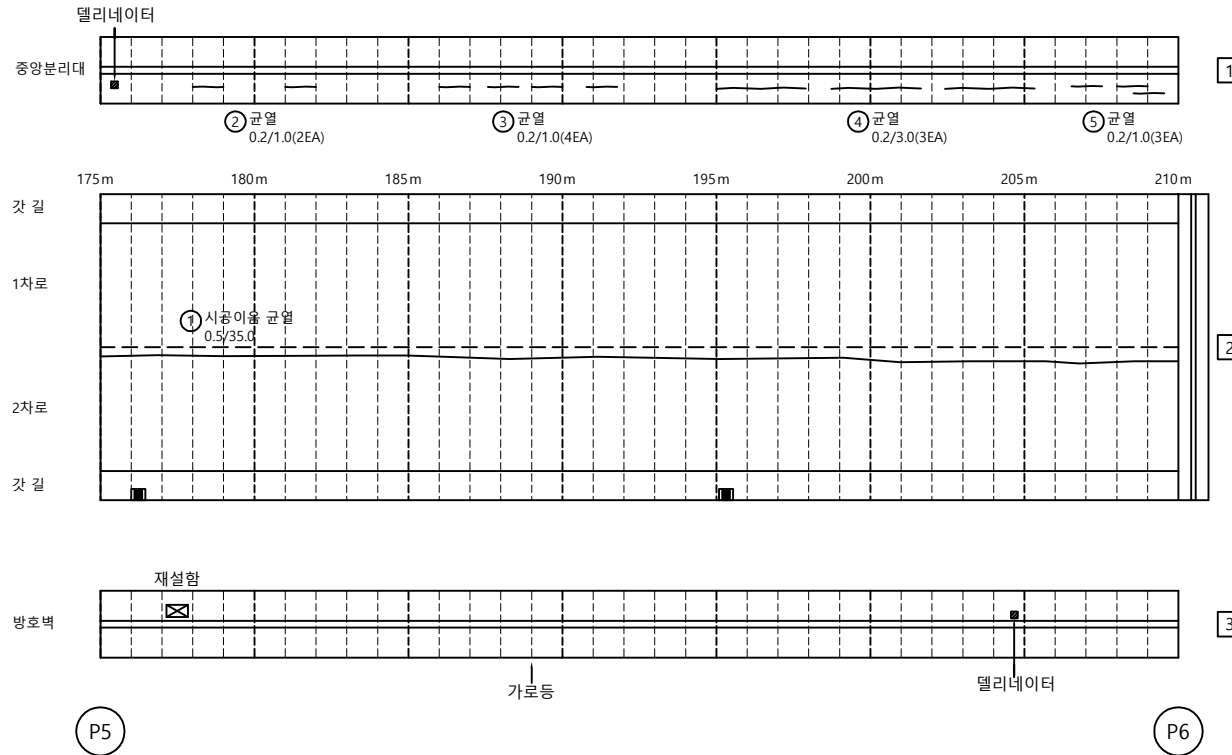
| 교면포장 S6 | | | | | | | | | |

| 교면포장 S6 | | | | | | | | | |
|---|---|---|---|---|---|---|---|---|---|
| 1 | 구 | 교면포장 | 시공이음 균열 | 0.5 | 35.0 | | 1 | m | 35.00 |
| 2 | 구 | 방호벽 | 균열 | 0.2 | 1.0 | | 2 | m | 2.00 |
| 3 | 구 | 방호벽 | 균열 | 0.2 | 1.0 | | 4 | m | 4.00 |
| 4 | 구 | 방호벽 | 균열 | 0.2 | 3.0 | | 3 | m | 9.00 |
| 5 | 구 | 방호벽 | 균열 | 0.2 | 1.0 | | 3 | m | 3.00 |

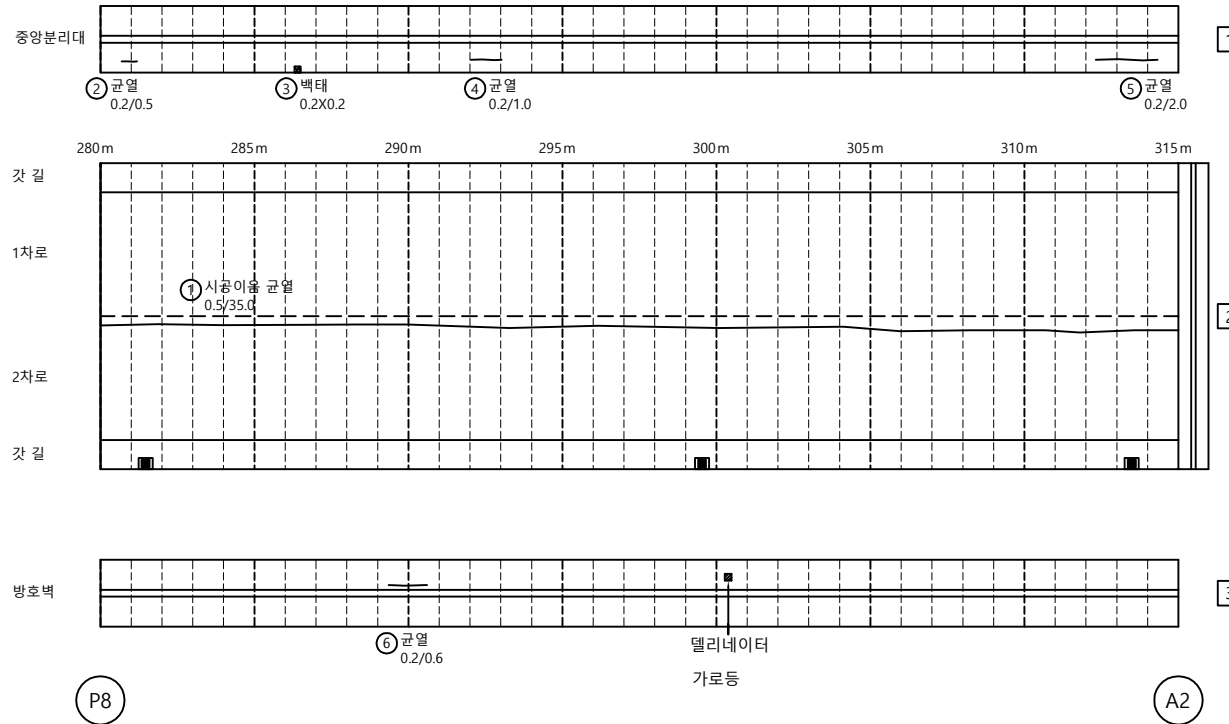
| 교면포장 S9 | | | | | | | | | |

| 교면포장 S9 | | | | | | | | | |
|---|---|---|---|---|---|---|---|---|---|
| 1 | 구 | 교면포장 | 시공여유 균열 | 0.5 | 35.0 | | 1 | m | 35.00 |
| 2 | 구 | 방호벽 | 균열 | 0.2 | 0.5 | | 1 | m | 0.50 |
| 4 | 구 | 방호벽 | 균열 | 0.2 | 1.0 | | 1 | m | 1.00 |
| 5 | 구 | 방호벽 | 균열 | 0.2 | 2.0 | | 1 | m | 2.00 |
| 6 | 구 | 방호벽 | 균열 | 0.2 | 0.6 | | 1 | m | 0.60 |

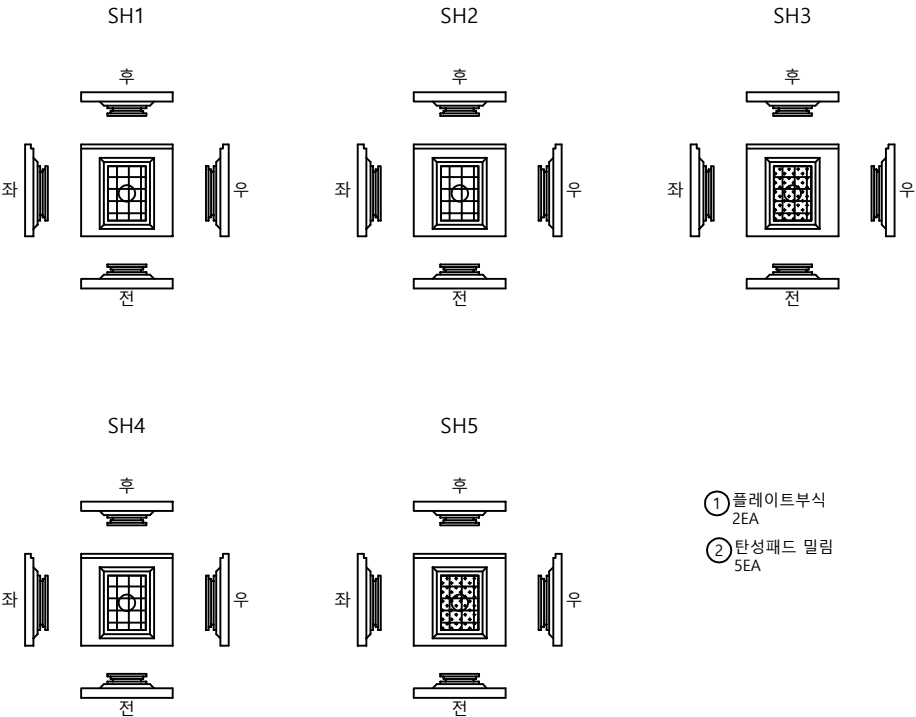
내리천교(울산) 받침장치 A1

| 받침장치 | | | | | | | | | |
|---|---|---|---|---|---|---|---|---|---|
| 1 | 구 | 교량받침 | 플레이트 부식 | | | | 2 | EA | 2.00 |

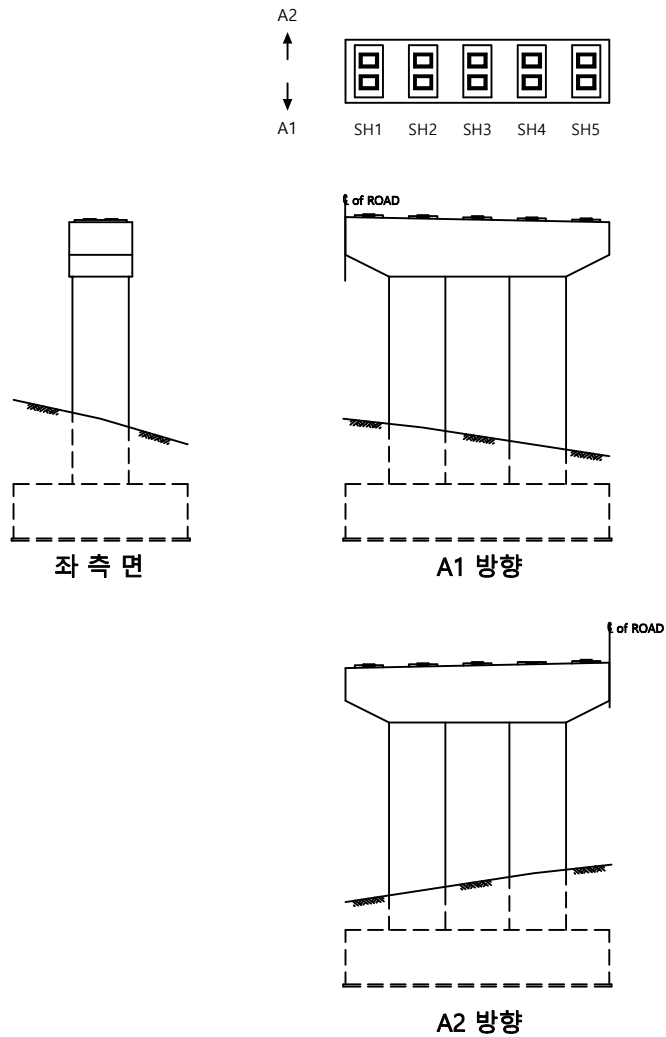
| 번호 | 선/구 | 부재명 | 손상현황 | 손상규모 | | | | | | 비고 |
|---|---|---|---|---|---|---|---|---|---|---|
| 2 | 구 | 구체 | 균열 | 0.1 | 0.5 | | 1 | m | 0.50 | |
| 3 | 구 | 구체 | 균열 | 0.1 | 0.7 | | 1 | m | 0.70 | |
| 4 | 신 | 흙벽 | 균열 | 0.2 | 2.0 | | 2 | m | 4.00 | |

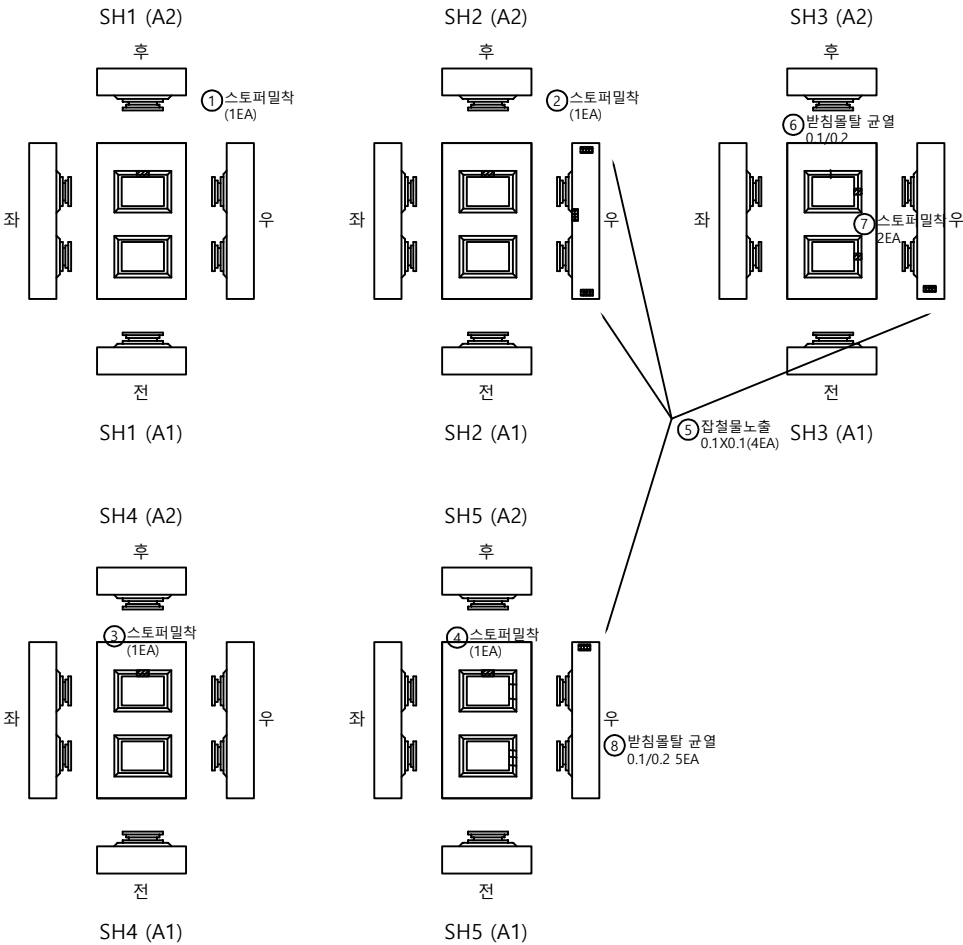
내리천교(울산) 받침장치 P1

| 받침장치 | | | | | | | | | |
|---|---|---|---|---|---|---|---|---|---|
| 6 | 신 | 교량받침 | 받침물탈 균열 | 0.1 | 0.2 | | 1 | m | 0.20 |
| 8 | 신 | 교량받침 | 받침물탈 균열 | 0.1 | 0.2 | | 5 | m | 1.00 |

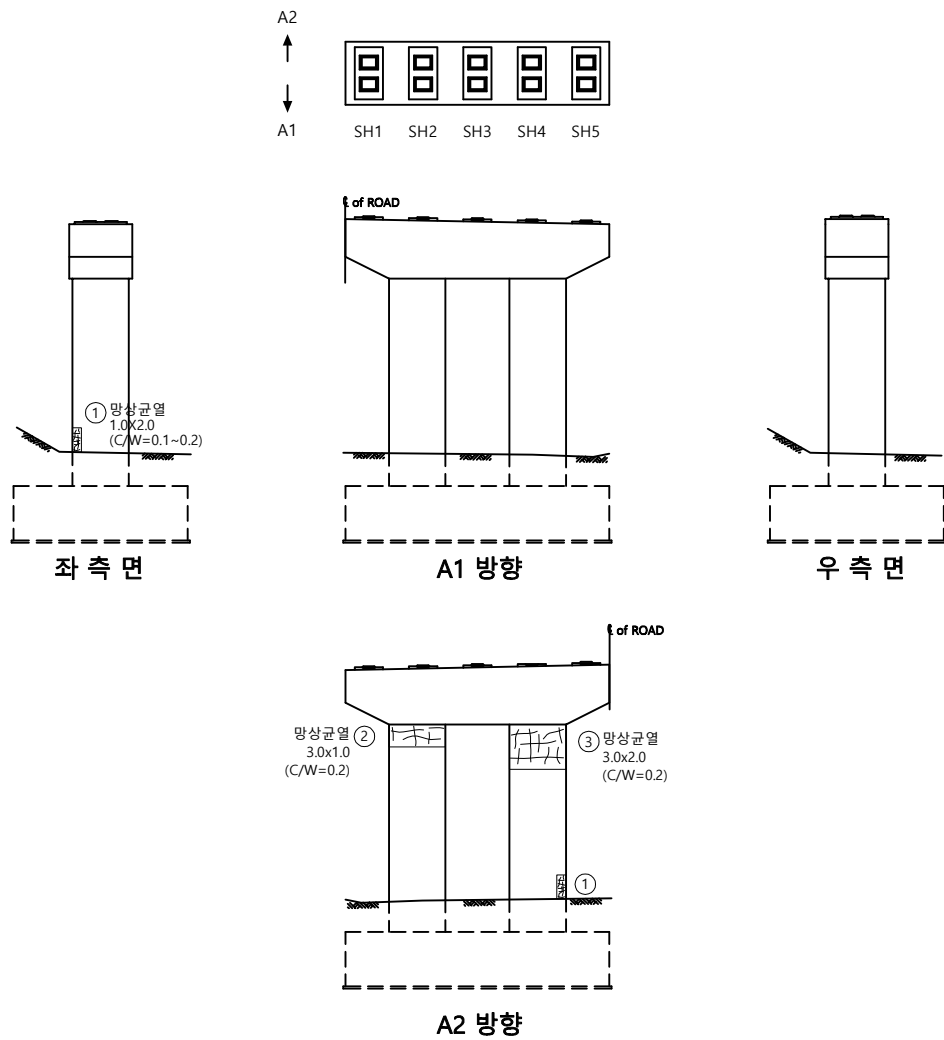
| 교각 | | | | | | | | | |
|---|---|---|---|---|---|---|---|---|---|
| P2 | | | | | | | | | |

| 교각 | | | | | | | | | |
|---|---|---|---|---|---|---|---|---|---|
| 1 | 구 | 기둥부 | 망상균열 | 0.2 | 1.0 | 2.0 | 1 | m <sup>2</sup> | 2.00 |
| 2 | 구 | 기둥부 | 망상균열 | 0.2 | 1.0 | 3.0 | 1 | m <sup>2</sup> | 3.00 |
| 3 | 구 | 기둥부 | 망상균열 | 0.2 | 3.0 | 2.0 | 1 | m <sup>2</sup> | 6.00 |

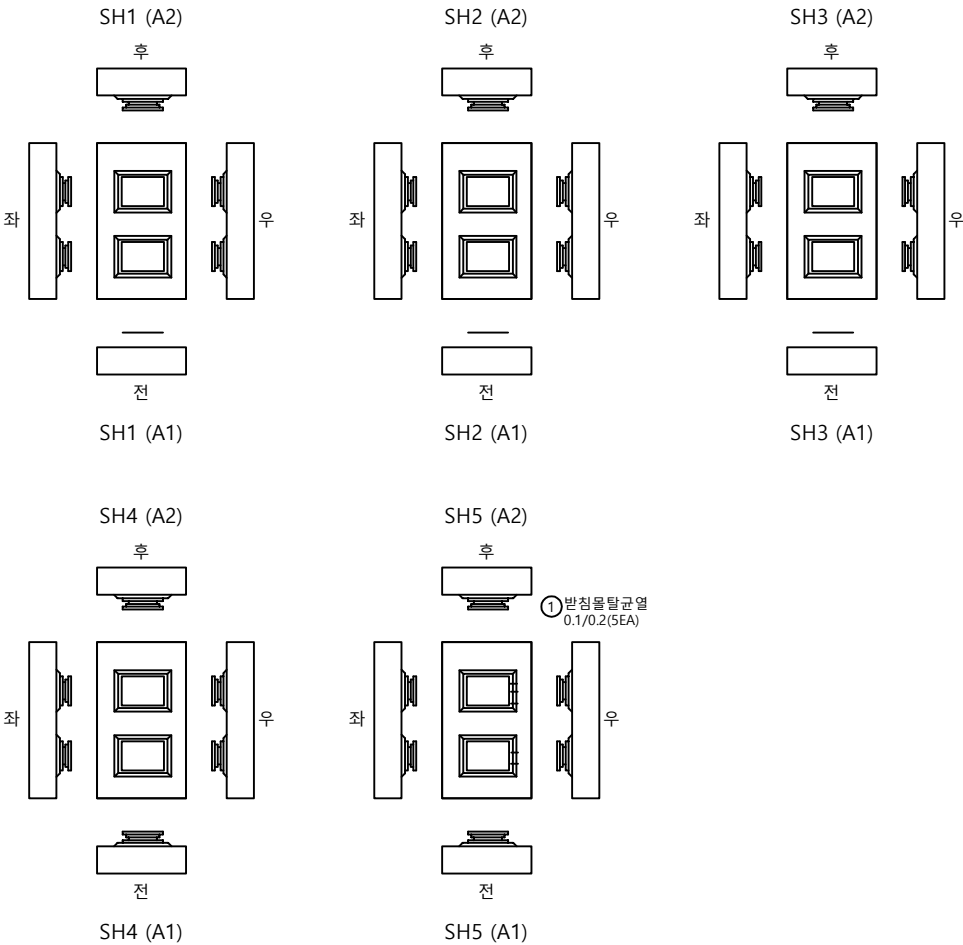
내리천교(울산) 받침장치 P2

| 받침장치 | | | | | | | | | |
|---|---|---|---|---|---|---|---|---|---|
| 1 | 구 | 교각받침 | 받침물탈 균열 | 0.1 | 0.2 | | 5 | m | 1.00 |

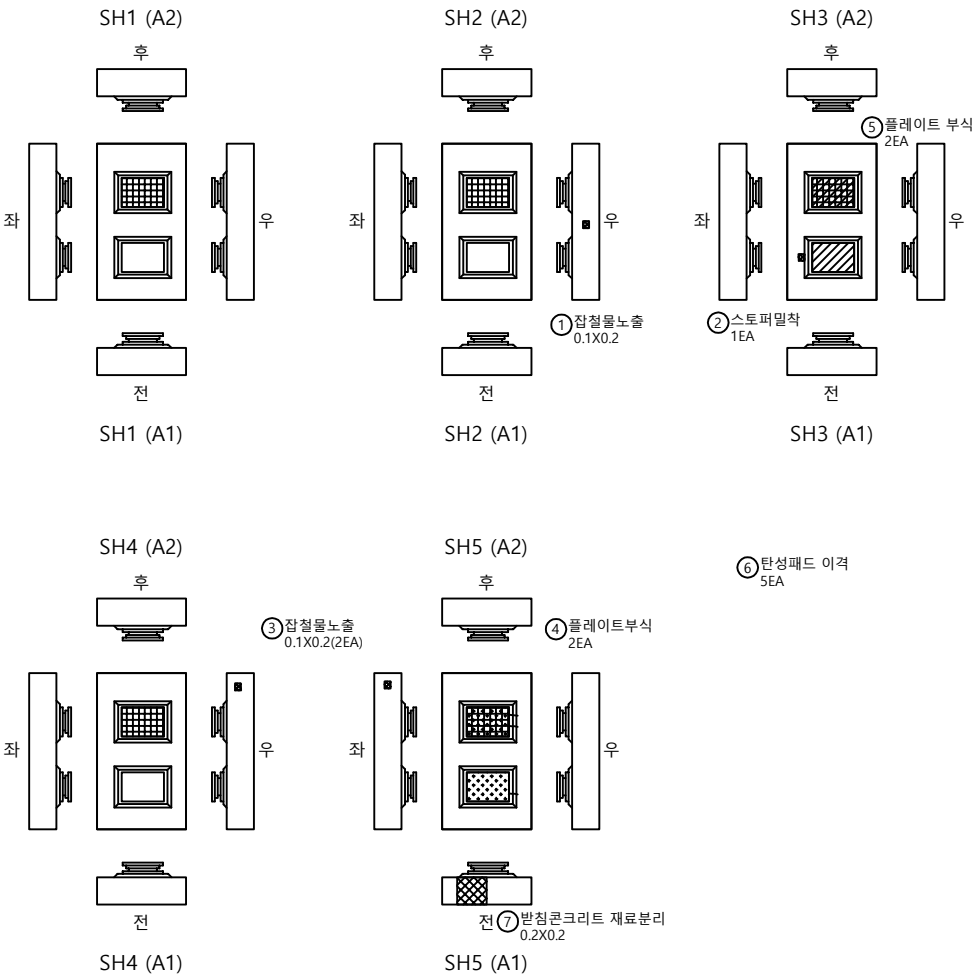
내리천교(울산) 받침장치 P3

| 받침장치 | | | | | | | | | |
|---|---|---|---|---|---|---|---|---|---|
| 4 | 구 | 교량받침 | 플레이트부식 | | | | 2 | EA | 2.00 |
| 5 | 신 | 교량받침 | 플레이트부식 | | | | 2 | EA | 2.00 |

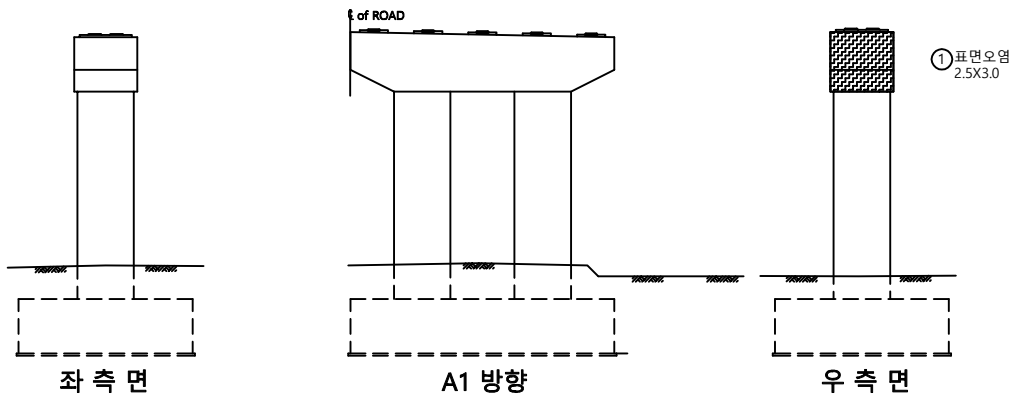
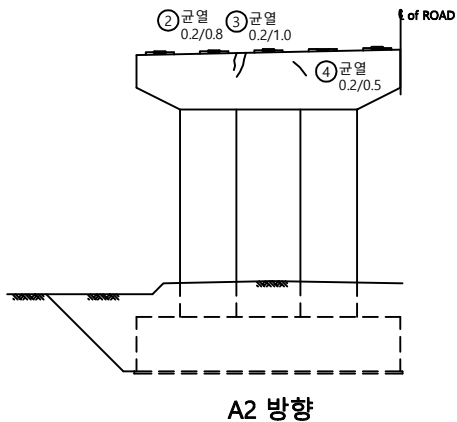
| 교각 | | | | | | | | | |
|---|---|---|---|---|---|---|---|---|---|
| P4 | | | | | | | | | |

| 교각 | | | | | | | | | |
|---|---|---|---|---|---|---|---|---|---|
| 2 | 구 | 코팅부 | 균열 | 0.2 | 0.8 | | 1 | m | 0.80 |
| 3 | 구 | 코팅부 | 균열 | 0.2 | 1.0 | | 1 | m | 1.00 |
| 4 | 구 | 코팅부 | 균열 | 0.2 | 0.5 | | 1 | m | 0.50 |

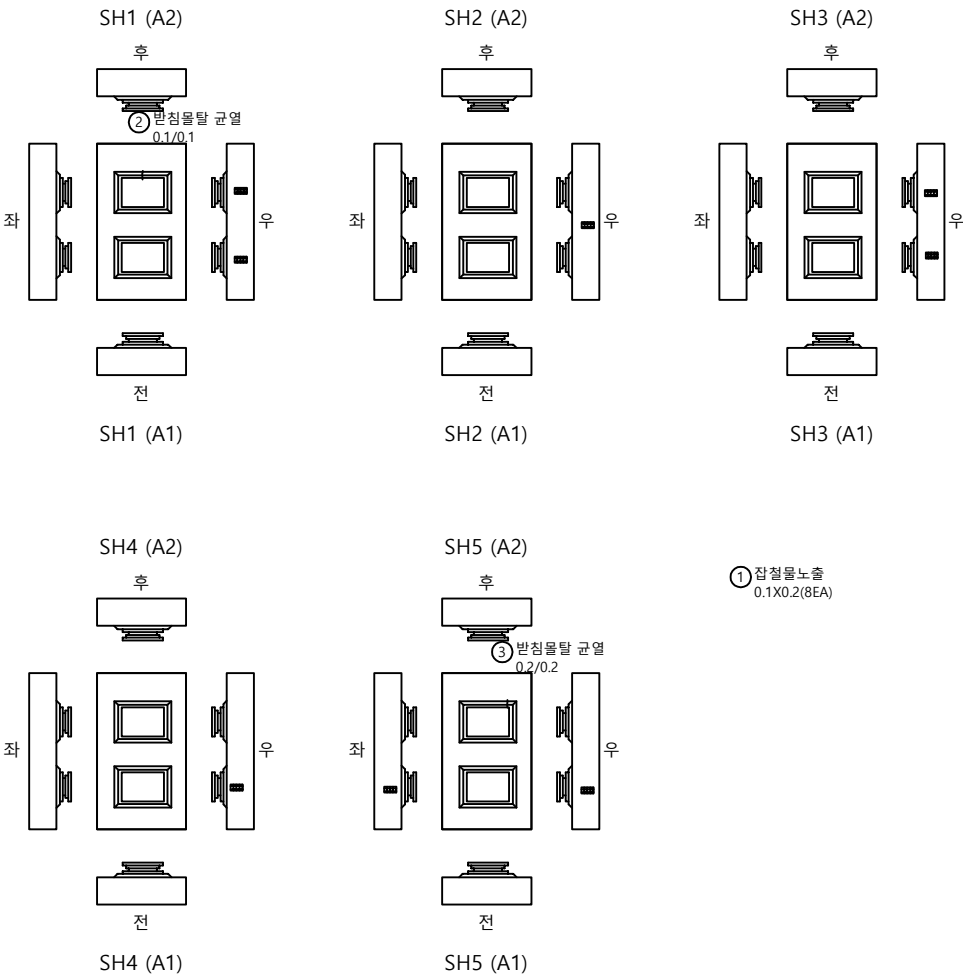
내리천교(울산) 받침장치 P5

| 받침장치 | | | | | | | | | |
|---|---|---|---|---|---|---|---|---|---|
| 2 | 신 | 교량받침 | 받침물탈 균열 | 0.1 | 0.1 | | 1 | m | 0.10 |
| 3 | 신 | 교량받침 | 받침물탈 균열 | 0.2 | 0.2 | | 1 | m | 0.20 |

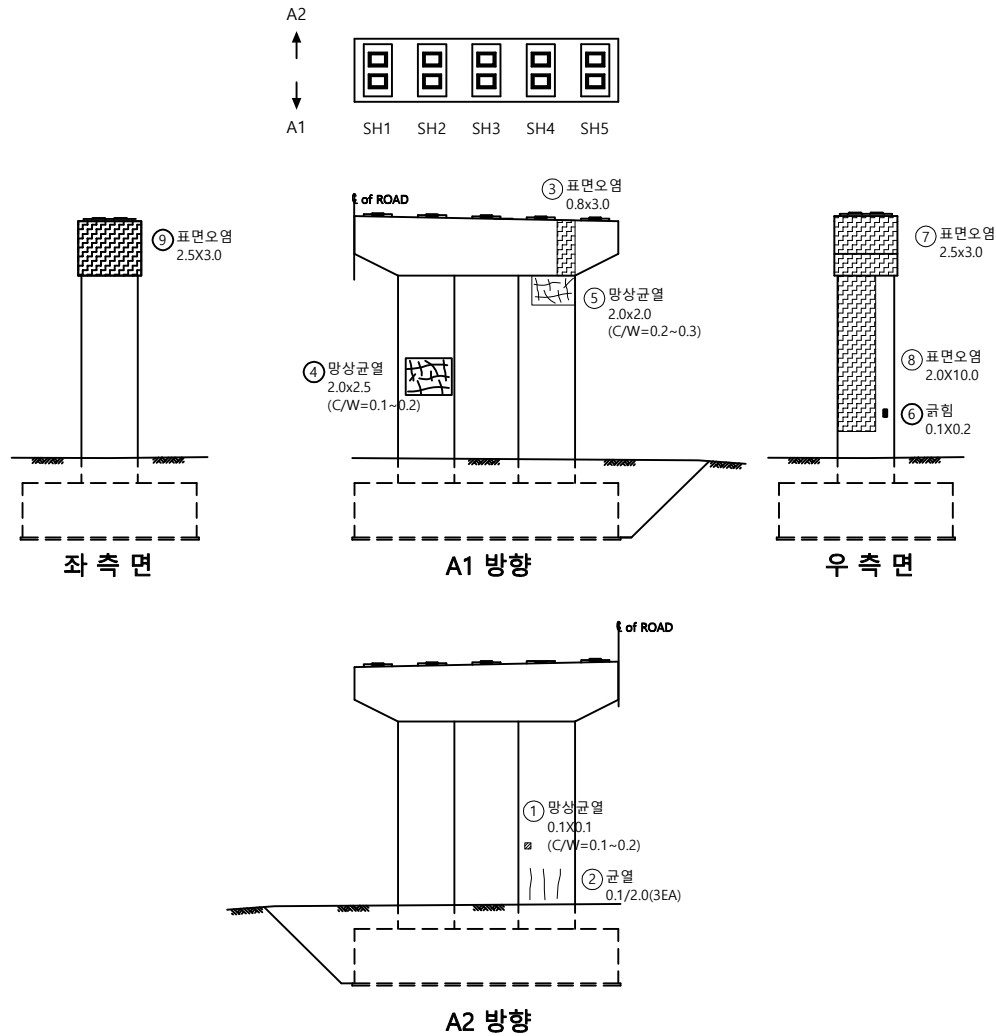
| 교각 | | | | | | | | | | |
|---|---|---|---|---|---|---|---|---|---|---|
| P6 | | | | | | | | | | |

| 교각 | | | | | | | | | | |
|---|---|---|---|---|---|---|---|---|---|---|
| 1 | 구 | 기둥부 | 망상균열 | 0.2 | 0.1 | 0.1 | 1 | m <sup>2</sup> | 0.01 | |
| 2 | 구 | 기둥부 | 균열 | 0.1 | 2.0 | | 3 | m | 6.00 | |
| 4 | 구 | 기둥부 | 망상균열 | 0.2 | 2.5 | 2.0 | 1 | m <sup>2</sup> | 5.00 | |
| 5 | 구 | 기둥부 | 망상균열 | 0.2 | 2.0 | 2.0 | 1 | m <sup>2</sup> | 4.00 | |
| 6 | 구 | 기둥부 | 균열 | | 0.1 | 0.2 | 1 | m <sup>2</sup> | 0.02 | |

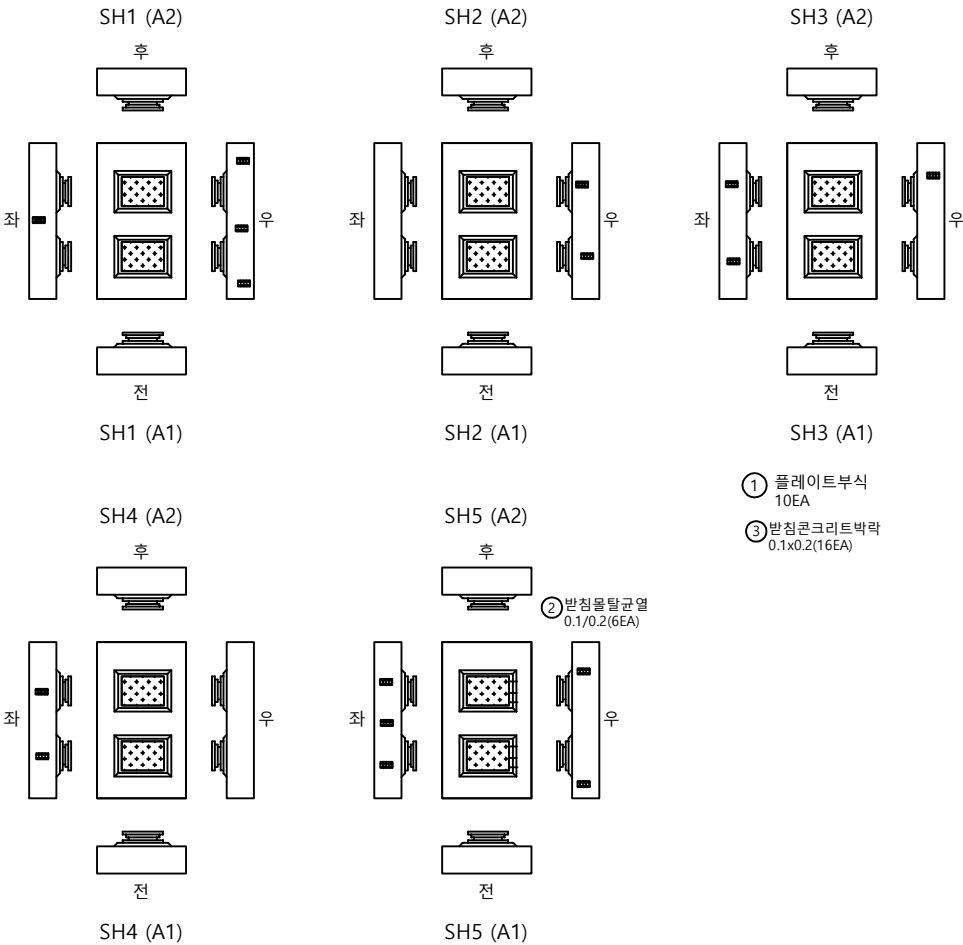
내리천교(울산) 받침장치 P6

| 받침장치 | | | | | | | | | |
|---|---|---|---|---|---|---|---|---|---|
| 1 | 구 | 교량받침 | 플레이트부식 | | | | 10 | EA | 10.00 |
| 2 | 신 | 교량받침 | 받침물탈 균열 | 0.1 | 0.2 | | 6 | m | 1.20 |

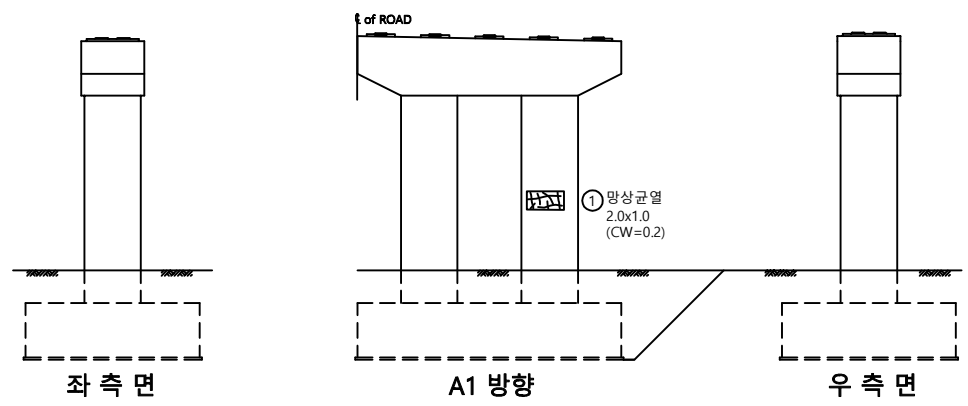
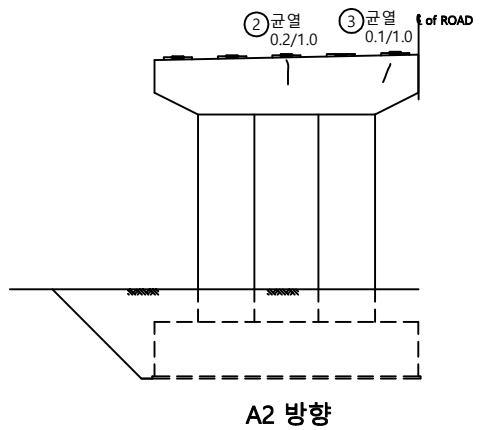
| 교각 | | | | | | | | | | |
|---|---|---|---|---|---|---|---|---|---|---|
| P7 | | | | | | | | | | |

| 교각 | | | | | | | | | | |
|---|---|---|---|---|---|---|---|---|---|---|
| 1 | 구 | 기둥부 | 망상균열 | 0.2 | 2.0 | 1.0 | 1 | m | 2.00 | |
| 2 | 신 | 코팅부 | 균열 | 0.2 | 1.0 | | 1 | m | 1.00 | |
| 3 | 신 | 코팅부 | 균열 | 0.1 | 1.0 | | 1 | m | 1.00 | |

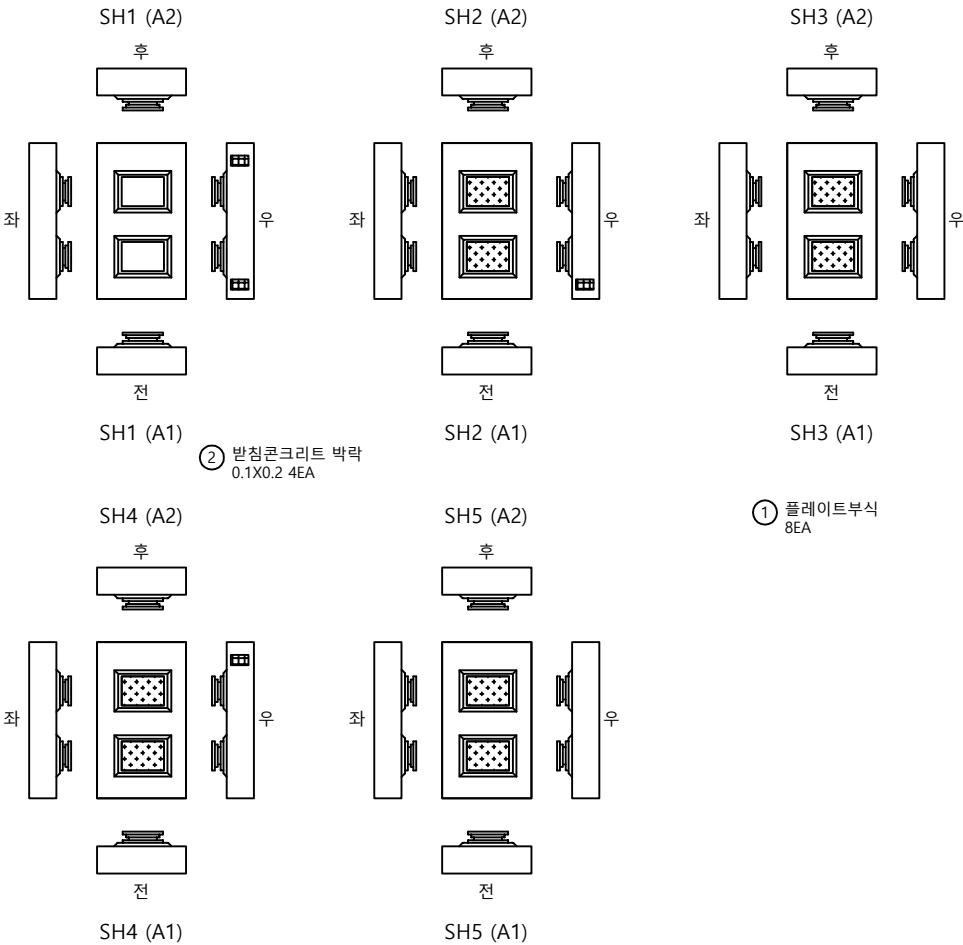
내리천교(울산) 받침장치 P7

| 받침장치 | | | | | | | | | |
|---|---|---|---|---|---|---|---|---|---|
| 1 | 구 | 교량받침 | 플레이트부식 | | | | 8 | EA | 8.00 |

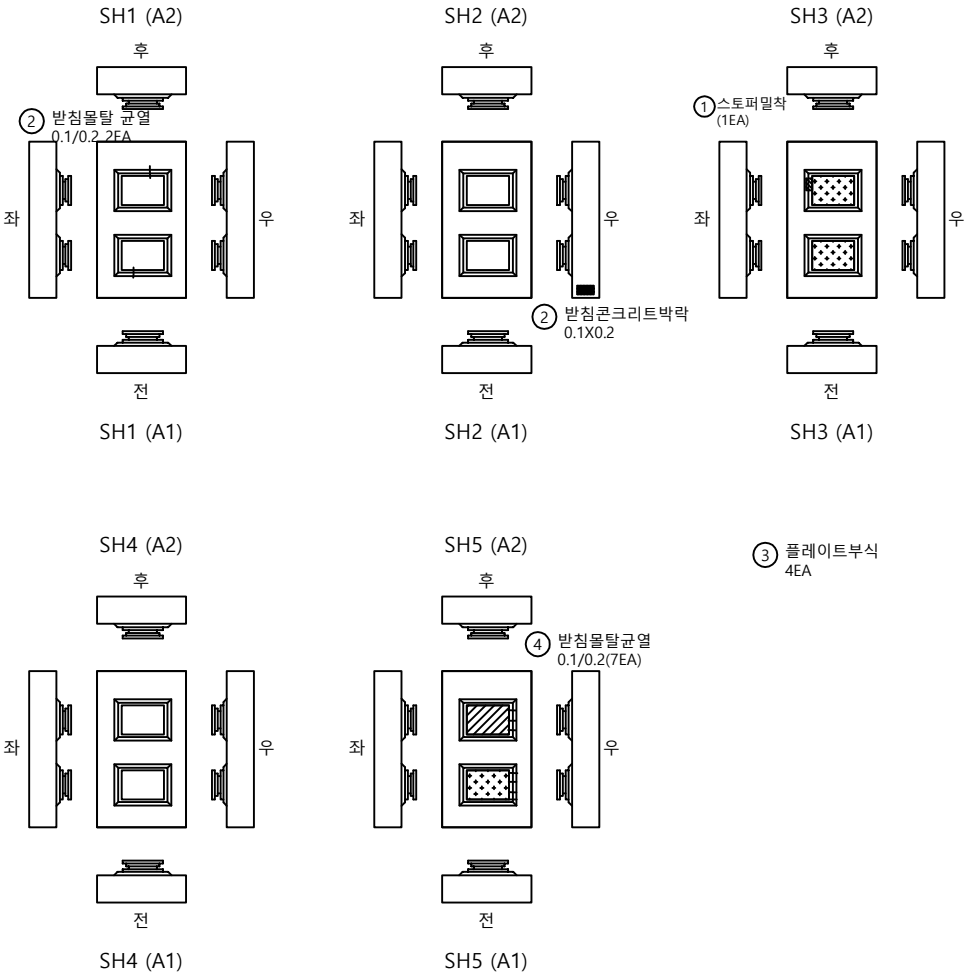
내리천교(울산) 받침장치 P8

| 받침장치 | | | | | | | | | |
|---|---|---|---|---|---|---|---|---|---|
| 3 | 신 | 교량받침 | 플레이트부식 | | | | 4 | EA | 4.00 |
| 4 | 구 | 교량받침 | 받침물탈 균열 | 0.1 | 0.2 | | 7 | m | 1.40 |
| 5 | 신 | 교량받침 | 받침물탈 균열 | 0.1 | 0.2 | | 2 | m | 0.40 |

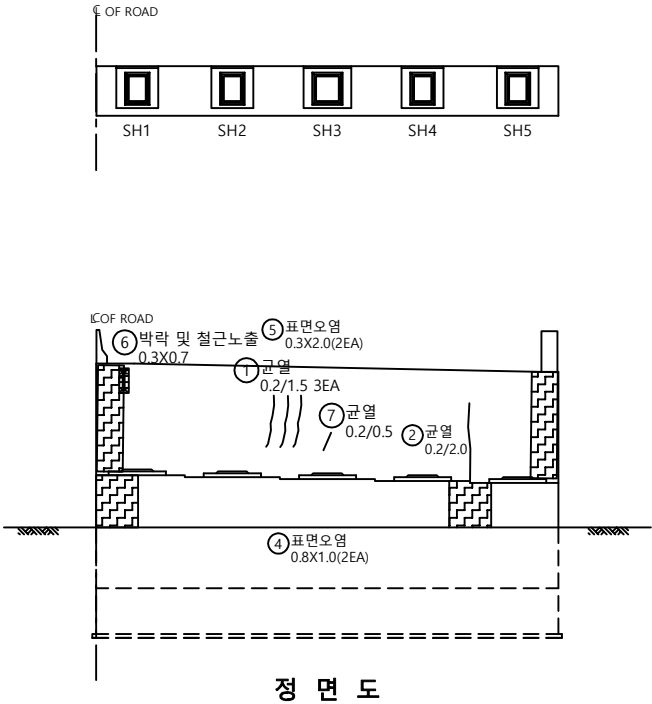
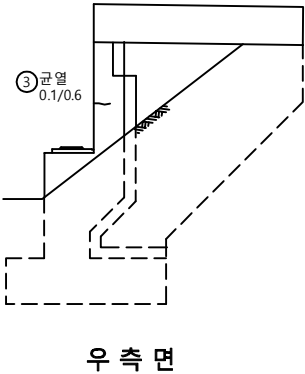
내리천교(울산) 교대 A2

| 교대 | | | | | | | | | | |
|---|---|---|---|---|---|---|---|---|---|---|
| 1 | 신 | 용벽 | 균열 | 0.2 | 1.5 | | 3 | m | 4.50 | |
| 2 | 구 | 용벽 | 균열 | 0.2 | 2.0 | | 1 | m | 2.00 | |
| 3 | 구 | 용벽 | 균열 | 0.1 | 0.6 | | 1 | m | 0.60 | |
| 7 | 신 | 용벽 | 균열 | 0.2 | 0.5 | | 1 | m | 0.50 | |

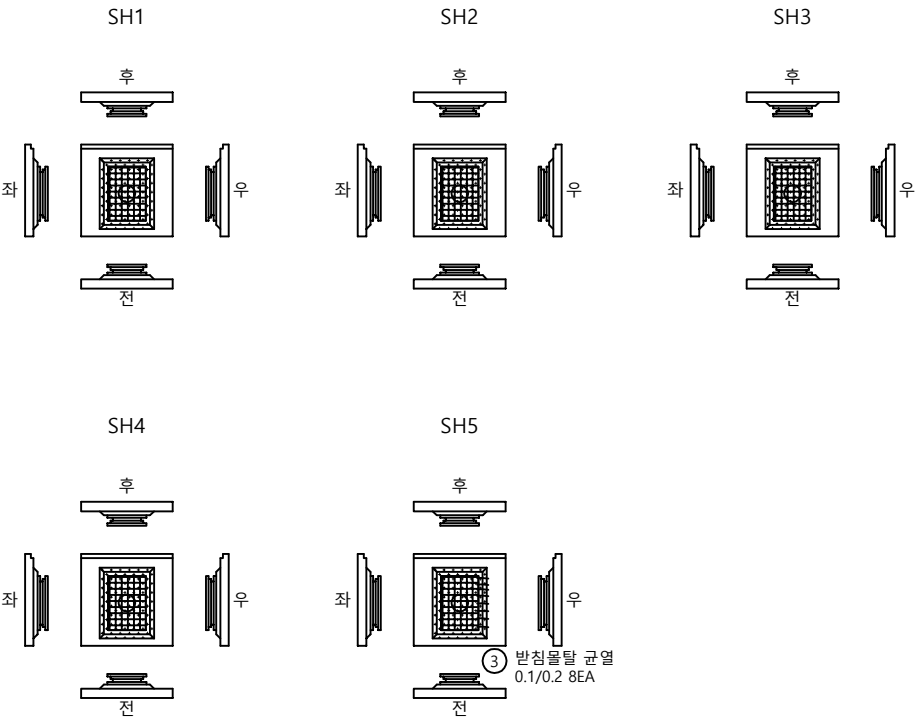
내리천교(울산) 받침장치 A2

- ① 플레이트부식  
5EA  
② 탄성패드 밀림  
5EA

| 받침장치 | | | | | | | | | | |
|---|---|---|---|---|---|---|---|---|---|---|
| 1 | 구 | 교량받침 | 플레이트부식 | | | | 5 | EA | 5.00 | |
| 3 | 신 | 교량받침 | 받침물탈 균열 | 0.1 | 0.2 | | 8 | m | 1.60 | |
