당사천교(부산) 교면포장 S1

2023년 부산울산고속도로 정밀안전점검 및 성능평가용역

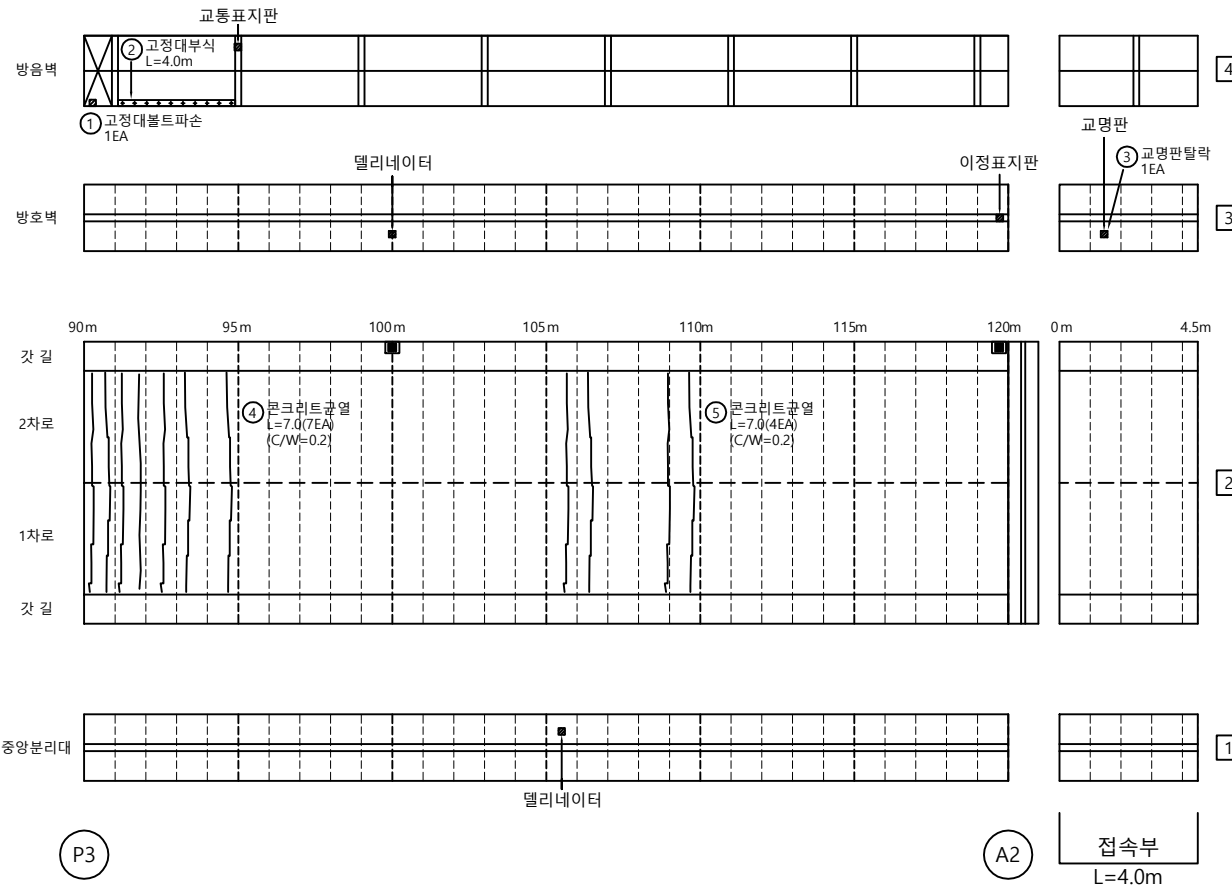
당사천교(부산) 교면포장 S4

| 번호 | 신/구 | 부재명 | 손 상 현 황 | 손 상 규 모 | | | | | 비고 |
|---|---|---|---|---|---|---|---|---|---|
| 1 | 구 | 방호벽 | 지주볼트 파손 | | | | 1 | EA | 1.00 |
| 2 | 구 | 방호벽 | 고정대 부식 | | 4.0 | | 1 | m | 4.00 |
| 3 | 구 | 방호벽 | 교량판 파손 | | | | 1 | EA | 1.00 |
| 4 | 구 | 교면포장 | 포장균열 | 0.2 | 7.0 | | 7 | m | 49.00 |
| 5 | 구 | 교면포장 | 포장균열 | 0.2 | | | 4 | EA | 0.00 |

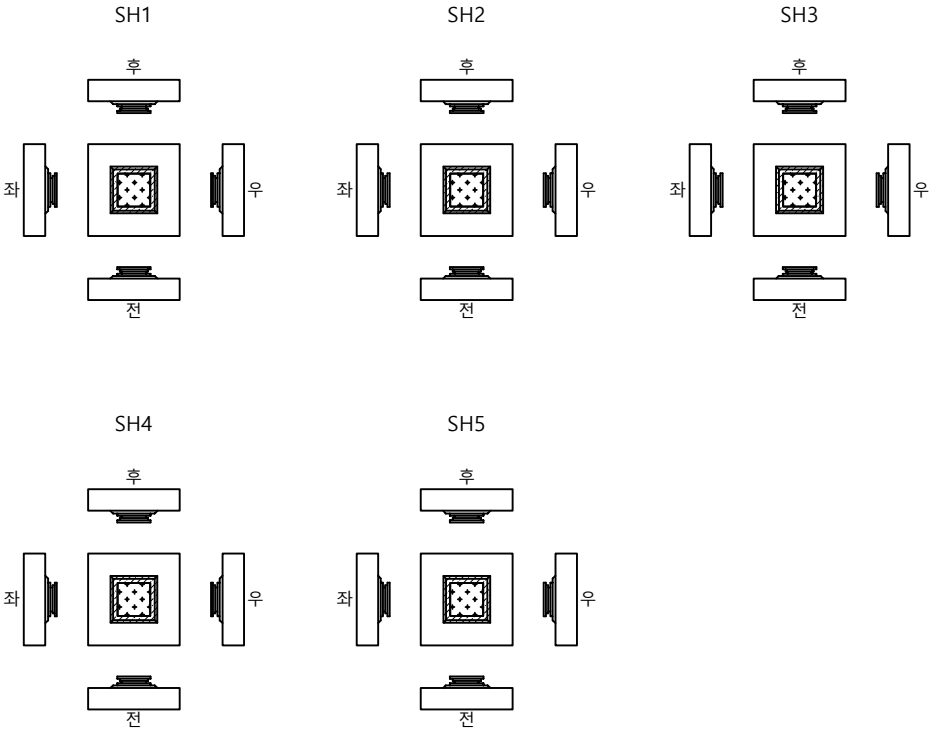
| 번호 | 신/구 | 부재명 | 손 상 현 상 | 손 상 규 모 | | | | | 비고 |
|---|---|---|---|---|---|---|---|---|---|
| 2 | 구 | 교량받침 | 플레이트 부식 | | | | 5 | EA | 5.00 |

- ① 받침본체밀림(전구간)  
SEA
- ② 플레이트부식  
SEA

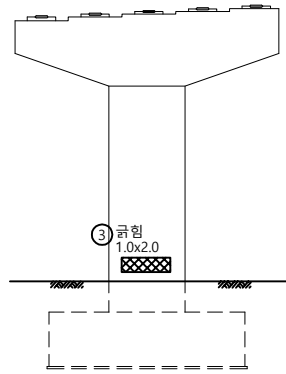
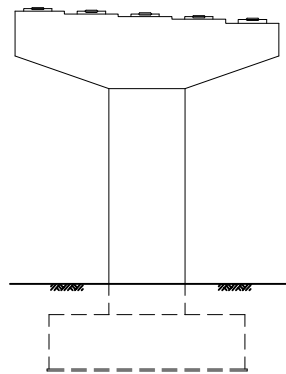
| 교각 | | | | | | | | | |
|---|---|---|---|---|---|---|---|---|---|
| P2 | | | | | | | | | |

| 교각 | | | | | | | | | |
|---|---|---|---|---|---|---|---|---|---|
| 2 | 신 | 기둥부 | 망상균열 | 0.1 | 1.0 | 2.0 | 1 | ㎡ | 2.00 |
| 3 | 신 | 기둥부 | 균열 | | 1.0 | 2.0 | 1 | ㎡ | 2.00 |

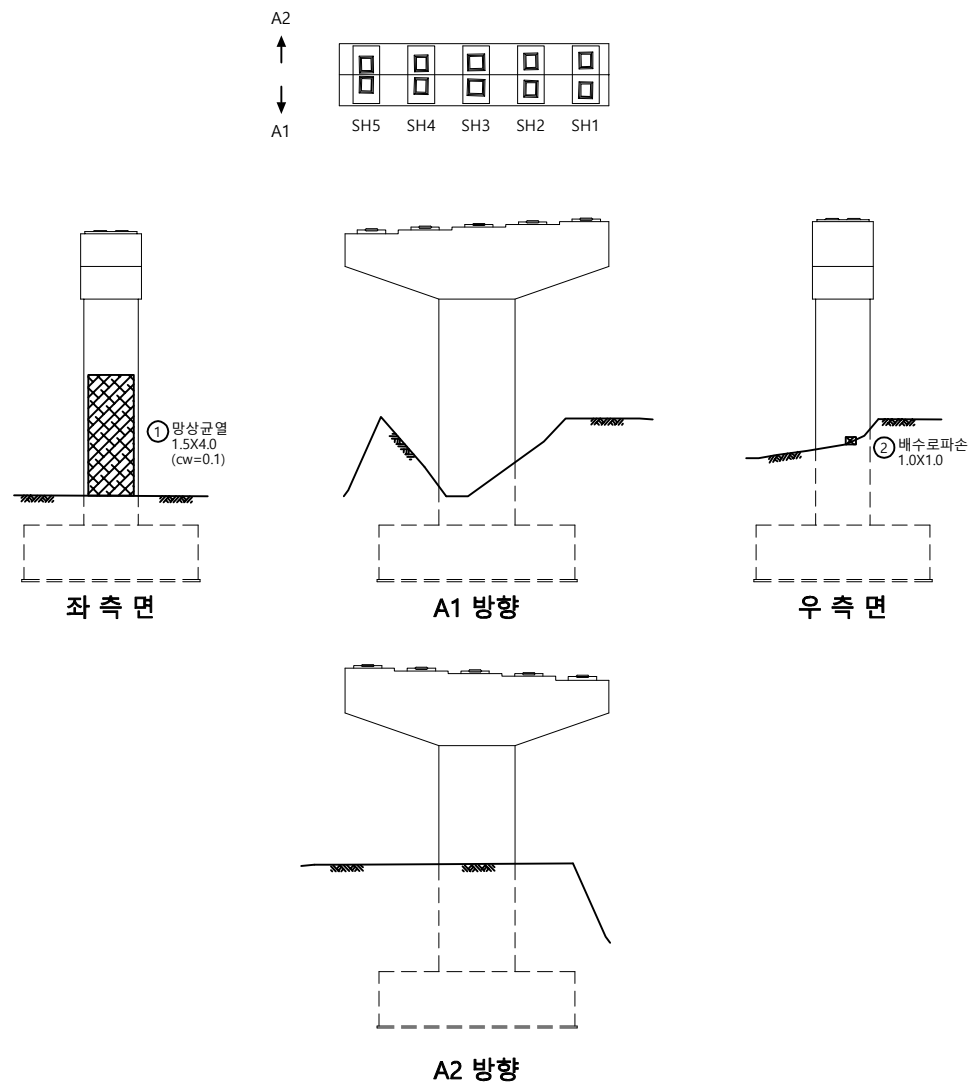
| 교각 | | | | | | | | | |
|---|---|---|---|---|---|---|---|---|---|
| P3 | | | | | | | | | |

| 교각 | | | | | | | | | |
|---|---|---|---|---|---|---|---|---|---|
| 1 | 구 | 기둥부 | 망상균열 | 0.1 | 1.5 | 4.0 | 1 | m <sup>2</sup> | 6.00 |

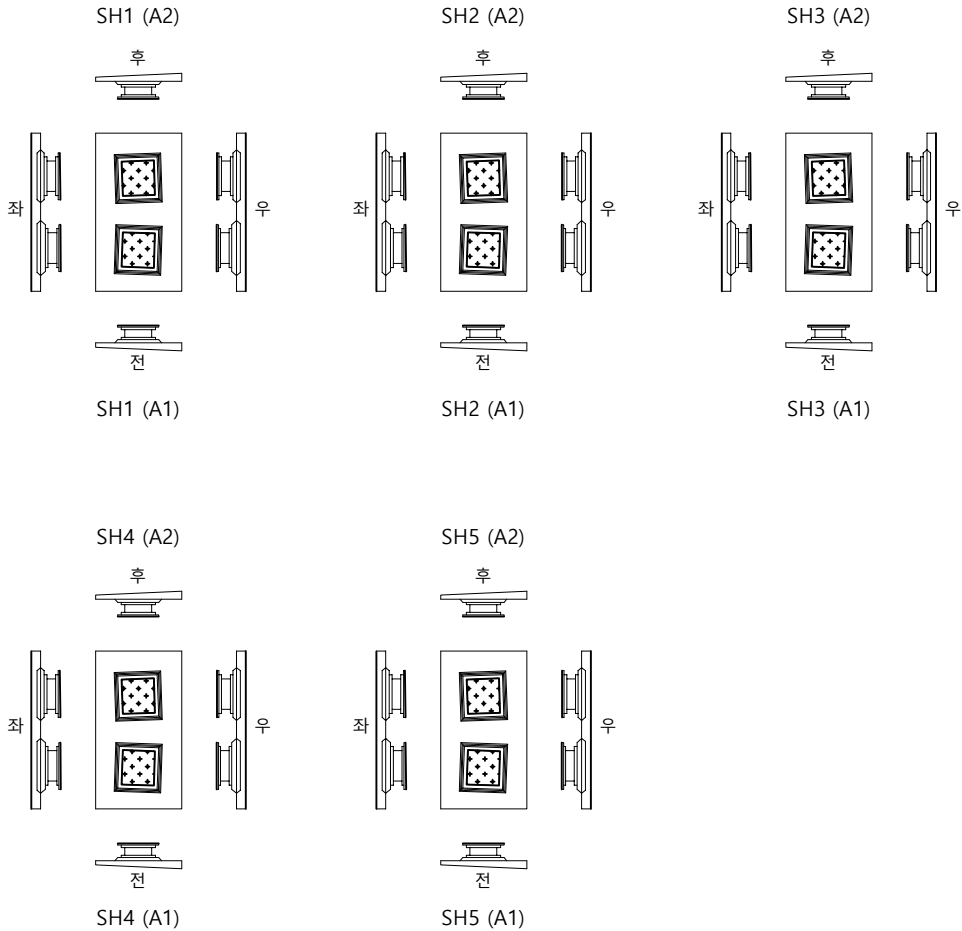
| 번호 | 신/구 | 부재명 | 손상현황 | 손상규모 | | | | | 비고 |
|---|---|---|---|---|---|---|---|---|---|
| 1 | 구 | 교량받침 | 플레이트부식 | | | | 10 | EA | 10.00 |

① 플레이트부식  
10EA

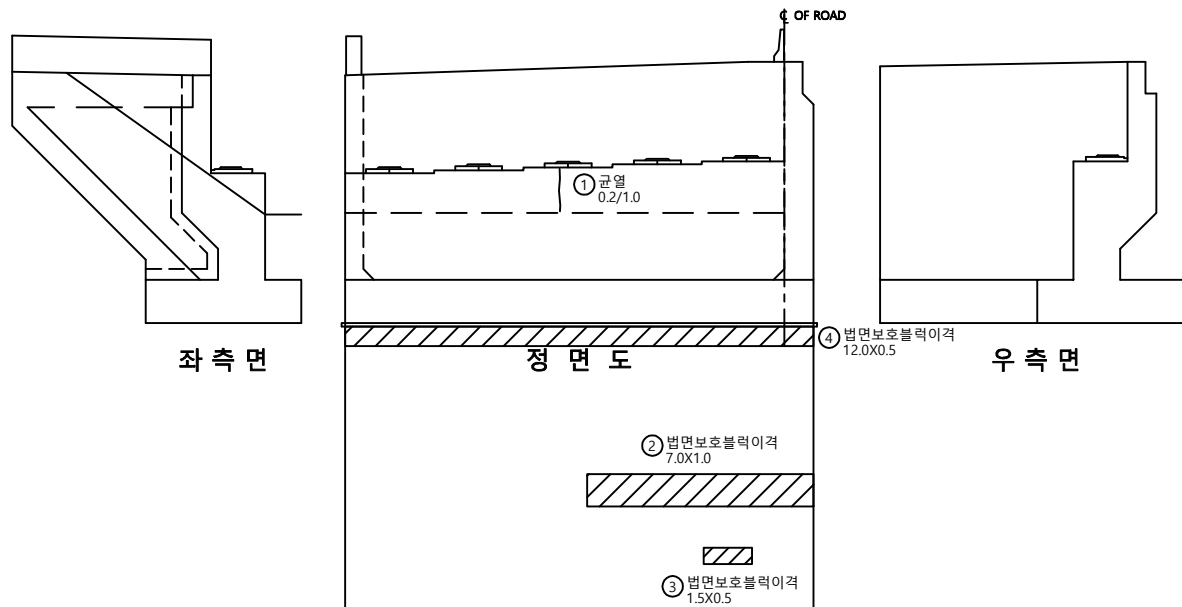
| 교대<br>A2 | | | | | | | | | |

| 교대<br>A2 | | | | | | | | | |
|---|---|---|---|---|---|---|---|---|---|
| 1 | 구 | 구체 | 균열(0.3mm미만) | 0.2 | 1.0 | | 1 | m | 1.00 |

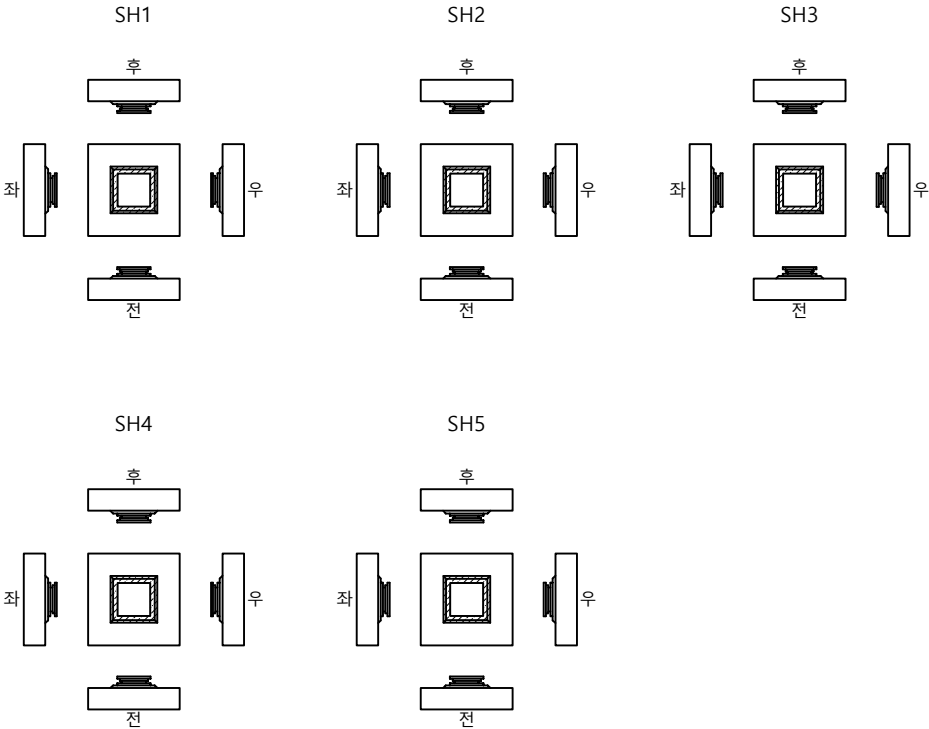
① 받침본체밀림(전구간)  
SEA
