# 당사천교(울산) 교면포장 S1

2023년 부산울산고속도로 정밀안전점검 및 성능평가용역

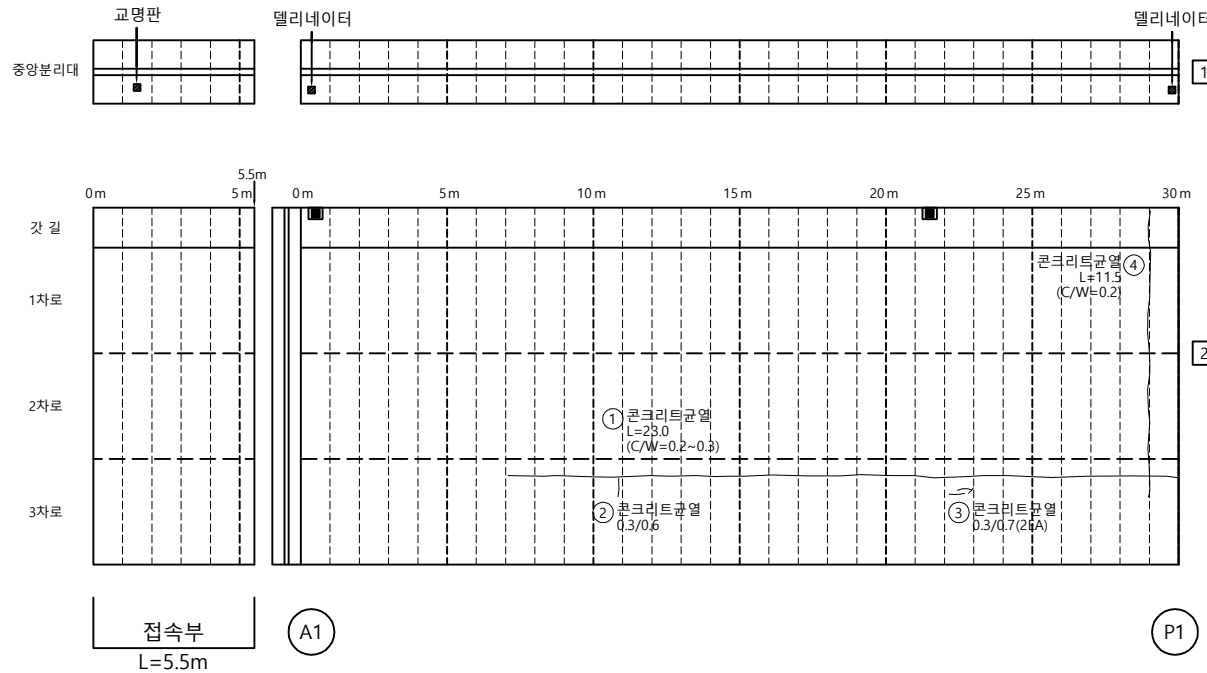
| 번호 | 신/구 | 부재명 | 손상현황 | 손상규모 | | | | | 비고 |
|---|---|---|---|---|---|---|---|---|---|
| 1 | 구 | 교면포장 | 포장균열 | 0.3 | 23.0 | | 1 | m | 23.00 |
| 2 | 구 | 교면포장 | 포장균열 | 0.3 | 0.6 | | 1 | m | 0.60 |
| 3 | 구 | 교면포장 | 포장균열 | 0.3 | 0.7 | | 2 | m | 1.40 |
| 4 | 구 | 교면포장 | 포장균열 | 0.2 | 11.5 | | 1 | m | 11.50 |

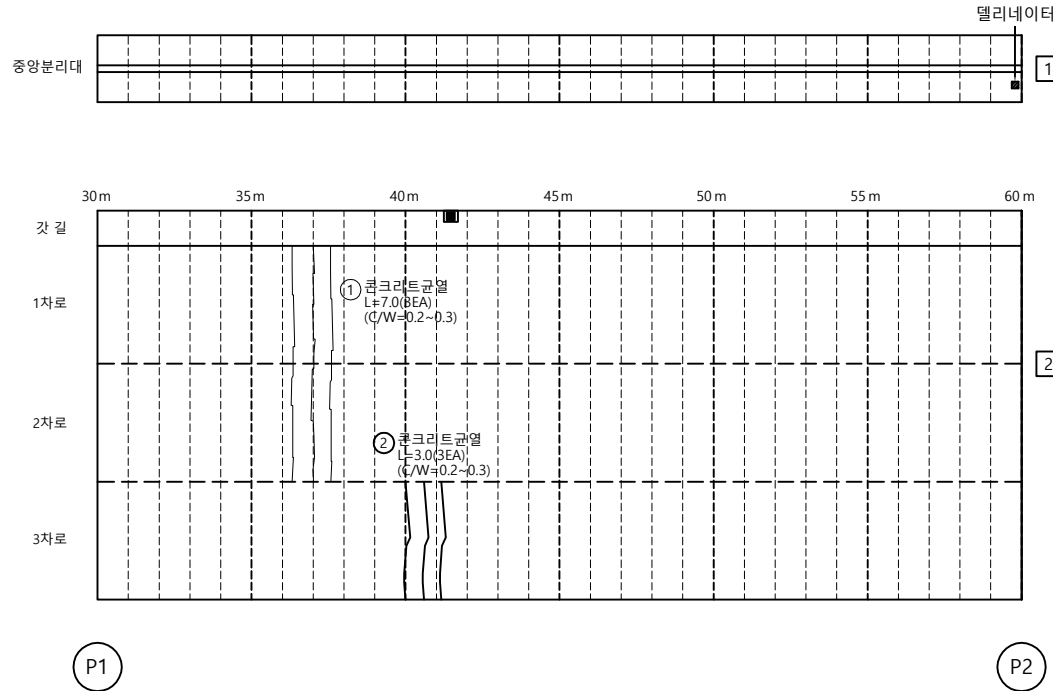
# 당사천교(울산) 교면포장 S2

| 변호 | 신/구 | 부재명 | 손 상 현 형 | 손 상 규 모 | | | | | 비고 |
|---|---|---|---|---|---|---|---|---|---|
| 1 | 구 | 교면포장 | 포장균열 | 0,3 | 7,0 | | 3 | m | 21,00 |
| 2 | 구 | 교면포장 | 포장균열 | 0,3 | 3,0 | | 3 | m | 9,00 |

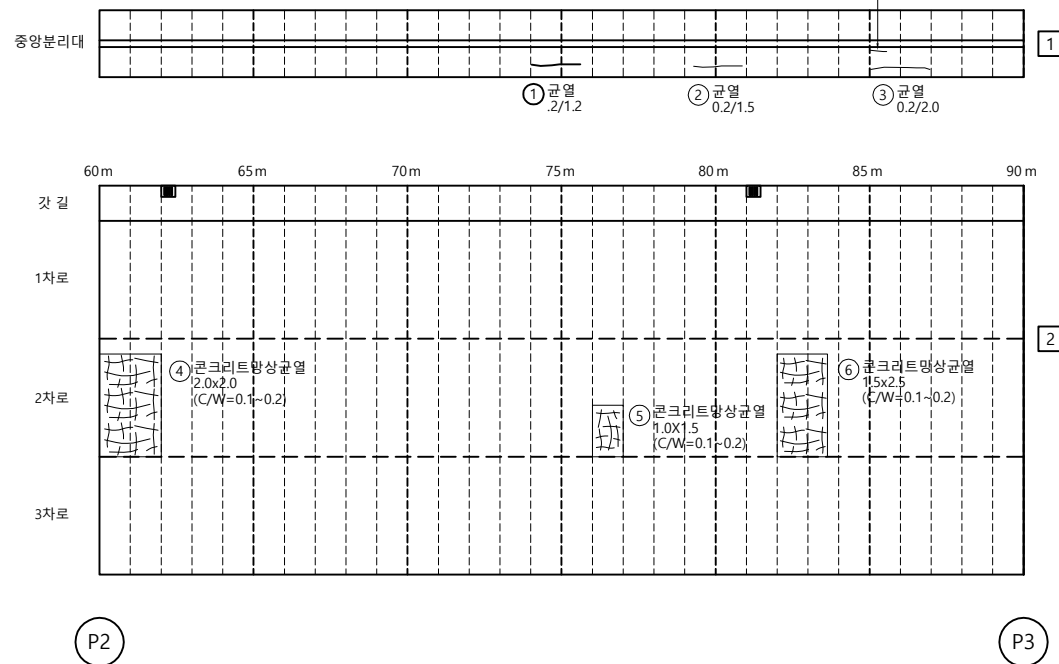
당사천교(울산) 교면포장 S3

| 번호 | 신/구 | 부재명 | 손 상 현 황 | 손 상 규 모 | | | | | | 비고 |
|---|---|---|---|---|---|---|---|---|---|---|
| 1 | 구 | 방호벽 | 균열(0.3mm미만) | 0.2 | 1.2 | | 1 | m | 1.20 | |
| 2 | 구 | 방호벽 | 균열(0.3mm미만) | 0.2 | 1.5 | | 1 | m | 1.50 | |
| 3 | 구 | 방호벽 | 균열(0.3mm미만) | 0.2 | 2.0 | | 1 | m | 2.00 | |
| 4 | 구 | 교면포장 | 포장 명상균열 | 0.2 | 2.0 | 2.0 | 1 | m <sup>2</sup> | 4.00 | |
| 5 | 구 | 교면포장 | 포장 명상균열 | 0.2 | 1.0 | 1.5 | 1 | m <sup>2</sup> | 1.50 | |
| 6 | 구 | 교면포장 | 포장 명상균열 | 0.2 | 1.5 | 2.5 | 1 | m <sup>2</sup> | 3.75 | |

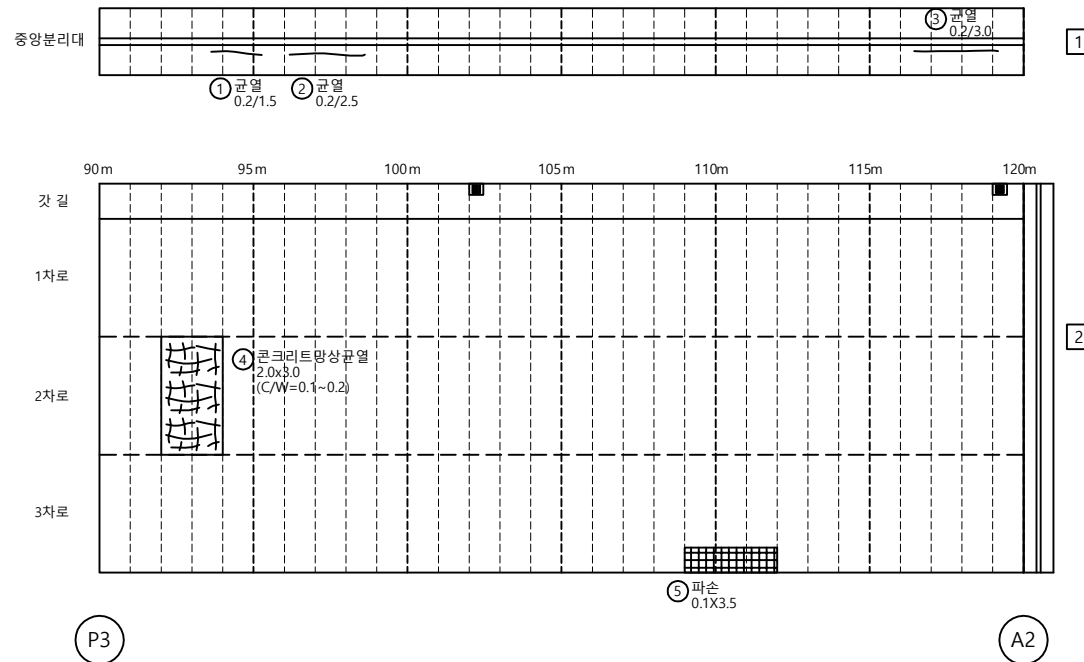
당사천교(울산) 교면포장 S4

| 번호 | 신/구 | 부재명 | 손상현황 | 손상규모 | | | | | 비고 |
|---|---|---|---|---|---|---|---|---|---|
| 1 | 구 | 방호벽 | 균열(0.3mm미만) | 0.2 | 1.5 | | 1 | m | 1.50 |
| 2 | 구 | 방호벽 | 균열(0.3mm미만) | 0.2 | 2.5 | | 1 | m | 2.50 |
| 3 | 구 | 방호벽 | 균열(0.3mm미만) | 0.2 | 3.0 | | 1 | m | 3.00 |
| 4 | 구 | 교면포장 | 포장 망상균열 | 0.2 | 2.0 | 3.0 | 1 | m <sup>2</sup> | 6.00 |
| 5 | 구 | 교면포장 | 포장 파손 | | 0.1 | 3.5 | 1 | m <sup>2</sup> | 0.35 |

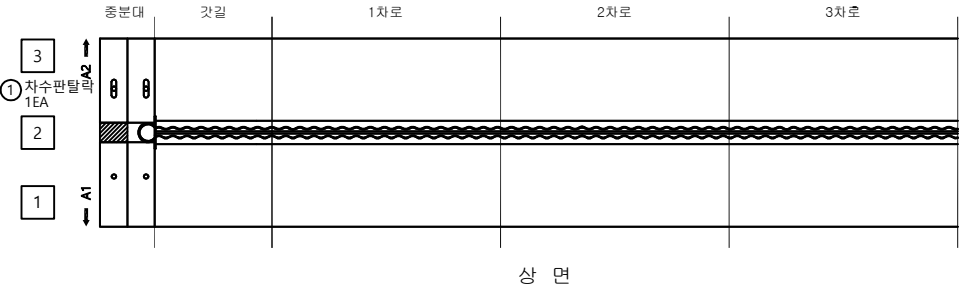
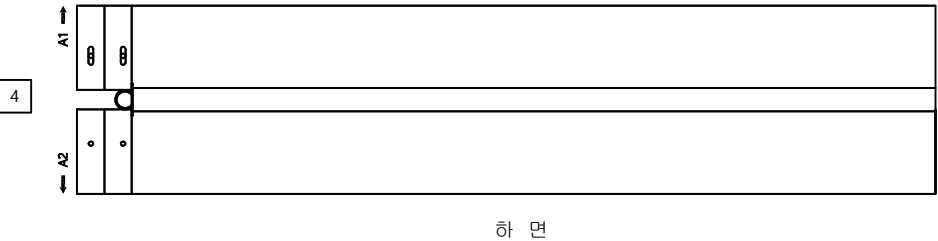
당사천교(울산) 신축이음 A2

| 신축이음 | | | | | | | | | |
|---|---|---|---|---|---|---|---|---|---|
| 1 | 구 | 신축이음 | 차수판 달락 | | | | 1 | EA | 1.00 |

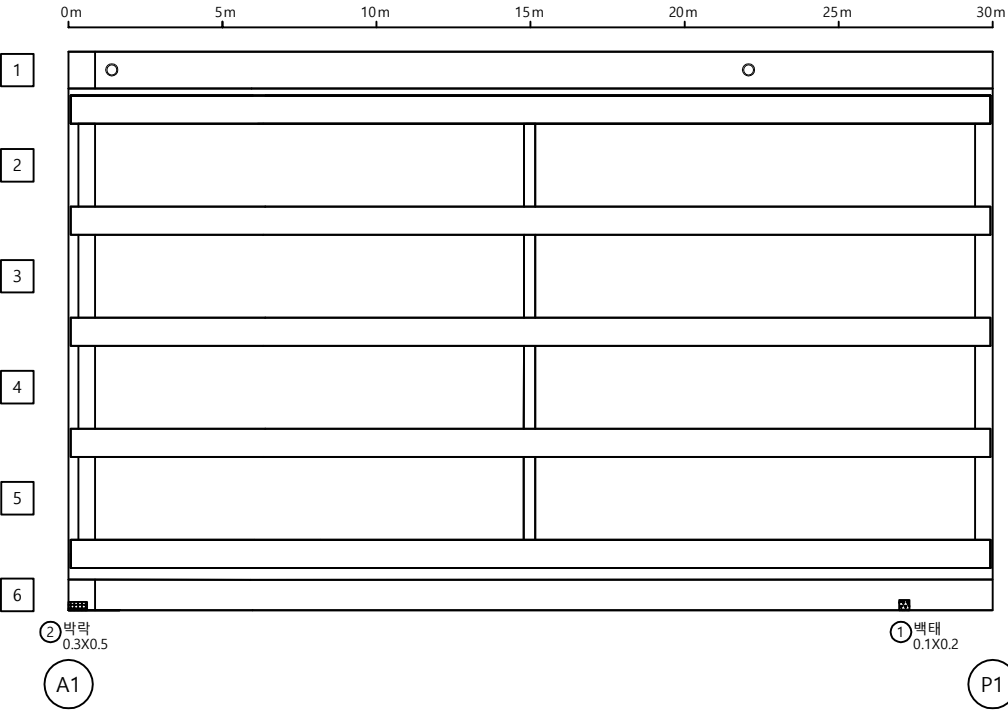
당사천교(울산) 바닥판하면 S1

| 번호 | 신/구 | 부재명 | 손 상 현 황 | 손 상 규 모 | | | | | 비고 |
|---|---|---|---|---|---|---|---|---|---|
| 1 | 구 | 바닥판 | 백태 | | 0.1 | 0.2 | 1 | m <sup>2</sup> | 0.02 |
| 2 | 구 | 바닥판 | 박락 | | 0.3 | 0.5 | 1 | m <sup>2</sup> | 0.15 |

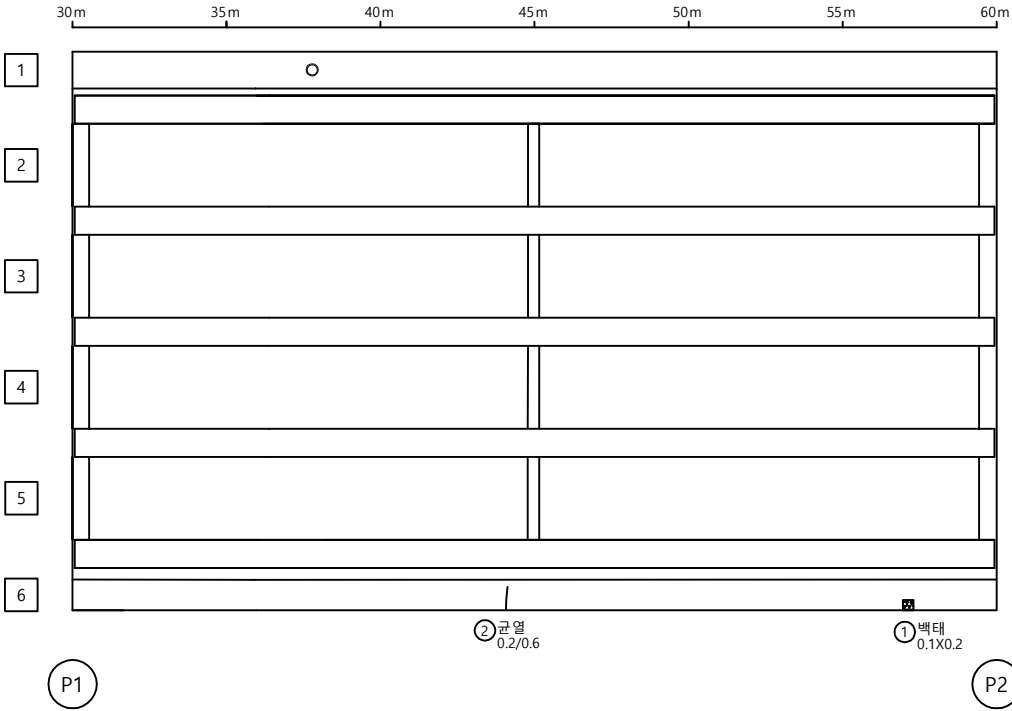
당사천교(울산) 바닥판하면 S2

| 번호 | 신/구 | 부재명 | 손 상 현 황 | 손 상 규 모 | | | | | | 비고 |
|---|---|---|---|---|---|---|---|---|---|---|
| 1 | 구 | 바닥판 | 백태 | | 0.1 | 0.2 | 1 | m | 0.02 | |
| 2 | 구 | 바닥판 | 균열(0.3mm이하) | 0.2 | 0.6 | | 1 | m | 0.60 | |

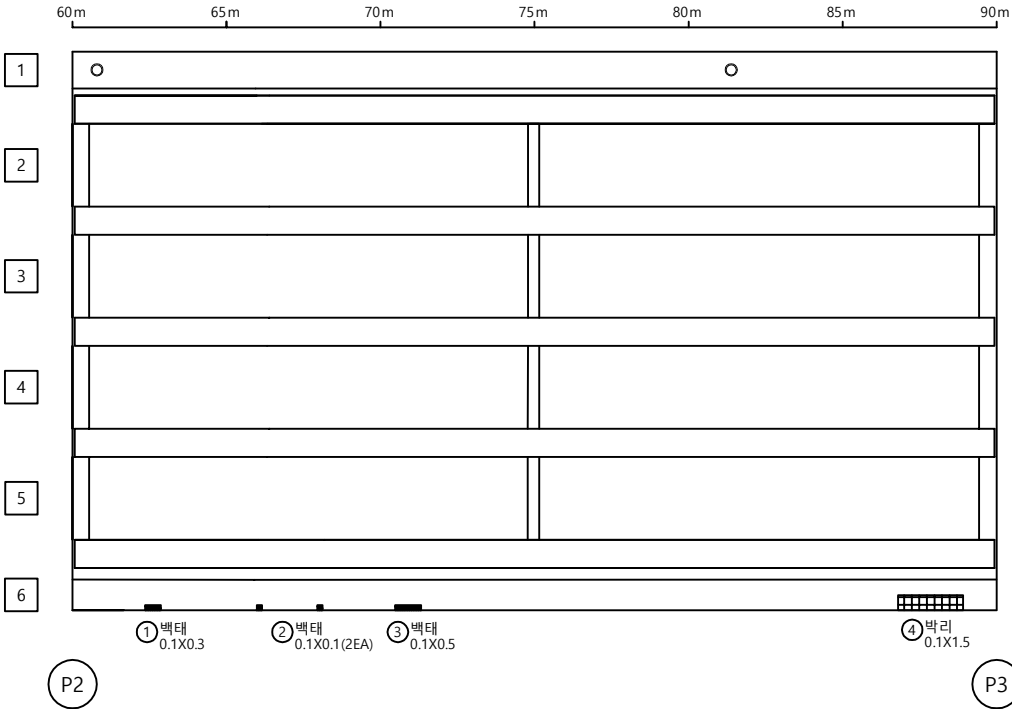
당사천교(울산) 바닥판하면 S3

| 번호 | 신/구 | 부재명 | 손상현황 | 손상규모 | | | | | 비고 |
|---|---|---|---|---|---|---|---|---|---|
| 1 | 구 | 바닥판 | 백태 | | 0.1 | 0.3 | 1 | m <sup>2</sup> | 0.03 |
| 2 | 구 | 바닥판 | 백태 | | 0.1 | 0.1 | 2 | m <sup>2</sup> | 0.02 |
| 3 | 구 | 바닥판 | 백태 | | 0.1 | 0.5 | 1 | m <sup>2</sup> | 0.05 |
| 4 | 구 | 바닥판 | 박리 | | 0.1 | 1.5 | 1 | m <sup>2</sup> | 0.15 |

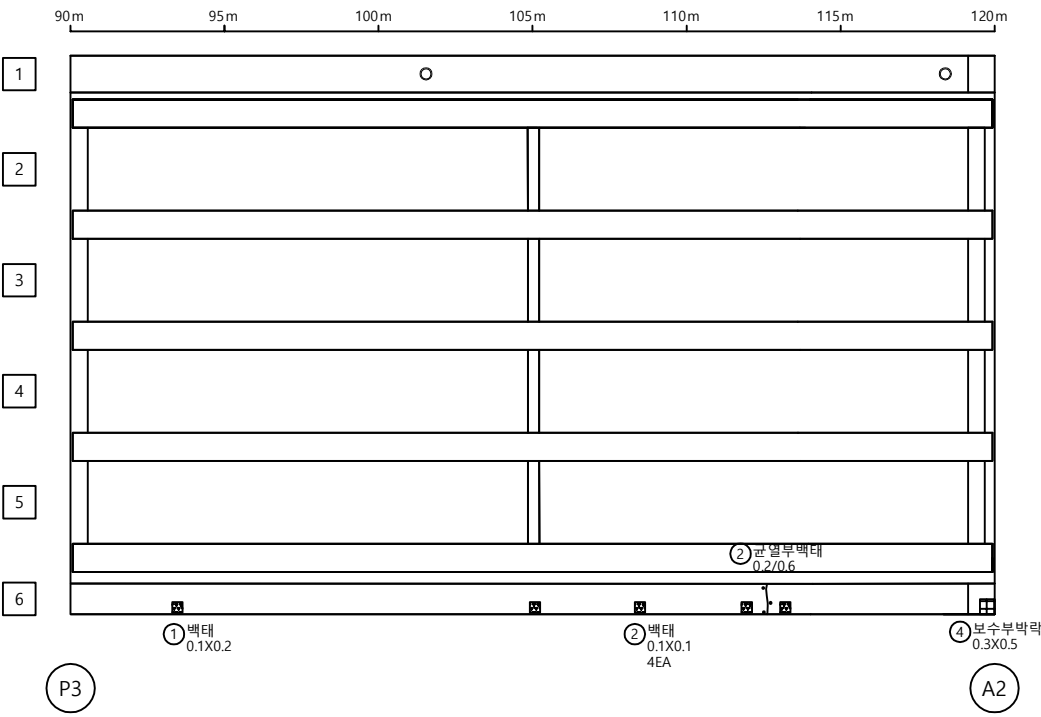
당사천교(울산) 바닥판하면 S4

| 번호 | 신/구 | 부재명 | 손 상 현 황 | 손 상 규 모 | | | | | 비고 |
|---|---|---|---|---|---|---|---|---|---|
| 1 | 구 | 바닥판 | 백태 | | 0.1 | 0.2 | 1 | m <sup>2</sup> | 0.02 |
| 2 | 구 | 바닥판 | 백태 | | 0.1 | 0.1 | 4 | m <sup>2</sup> | 0.04 |
| 3 | 구 | 바닥판 | 균열(0.3mm대만) | 0.2 | 0.6 | | 1 | m | 0.60 |
| 4 | 구 | 바닥판 | 박락 | | 0.3 | 0.5 | 1 | m <sup>2</sup> | 0.15 |

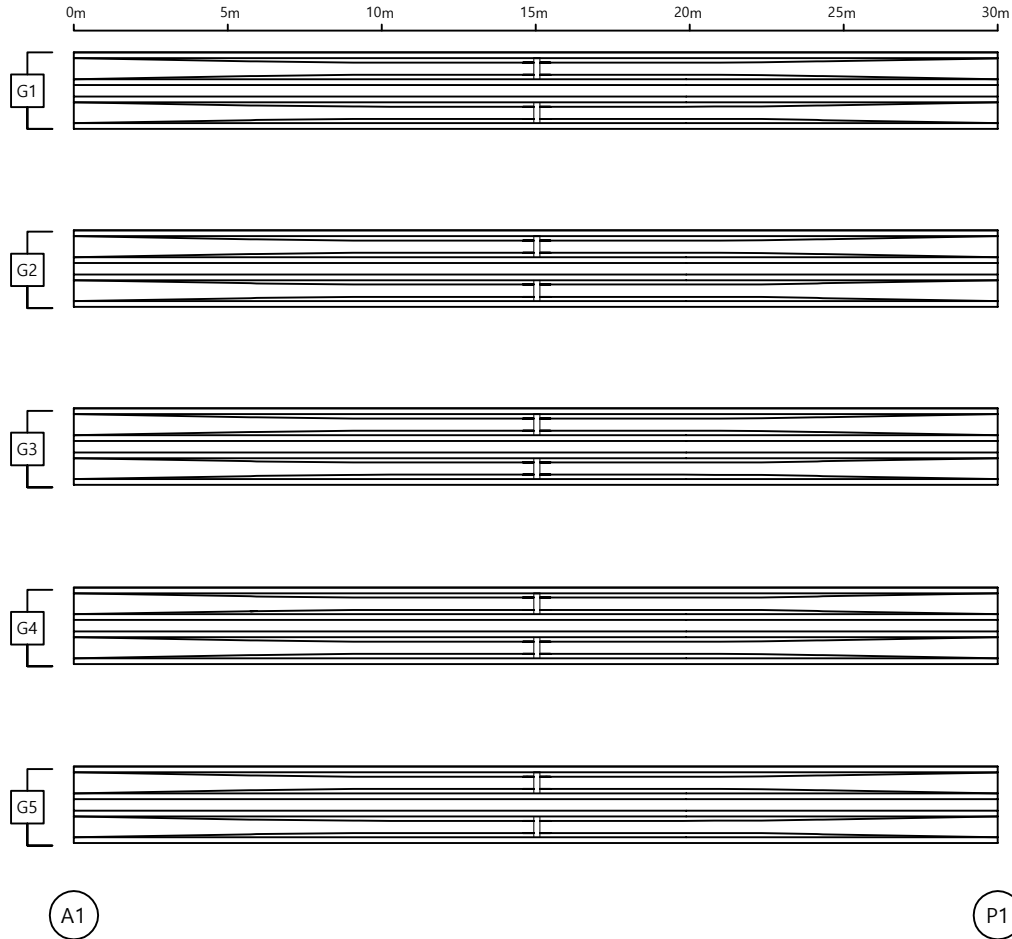
당사천교(울산) 거더 S1

| 번호 | 선/구 | 부재명 | 손 상 현 황 | 손 상 규 모 | | | | | | 비고 |
|---|---|---|---|---|---|---|---|---|---|---|
| 1 | | | 상태양호 | | | | | | | |

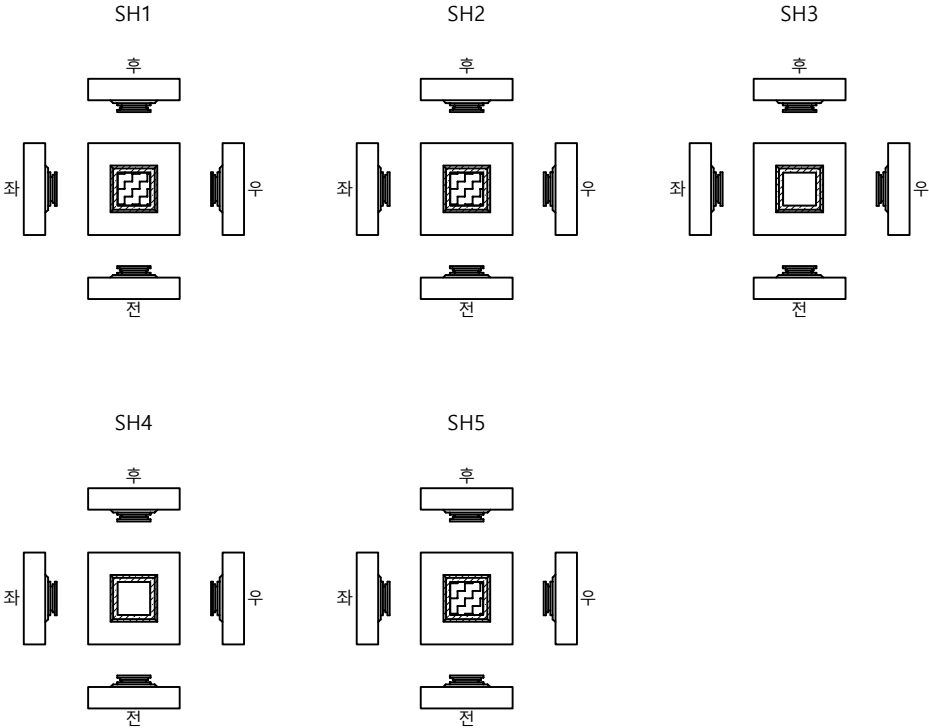
| 번호 | 신/구 | 부재명 | 손 상 현 황 | 손 상 규 모 | | | | | 비고 |
|---|---|---|---|---|---|---|---|---|---|
| 2 | 구 | 교량받침 | 플레이트 부식 | | | | 5 | EA | 5.00 |

- ① 받침본체밀림(천구간)  
SEA
- ② 플레이트부식  
3EA

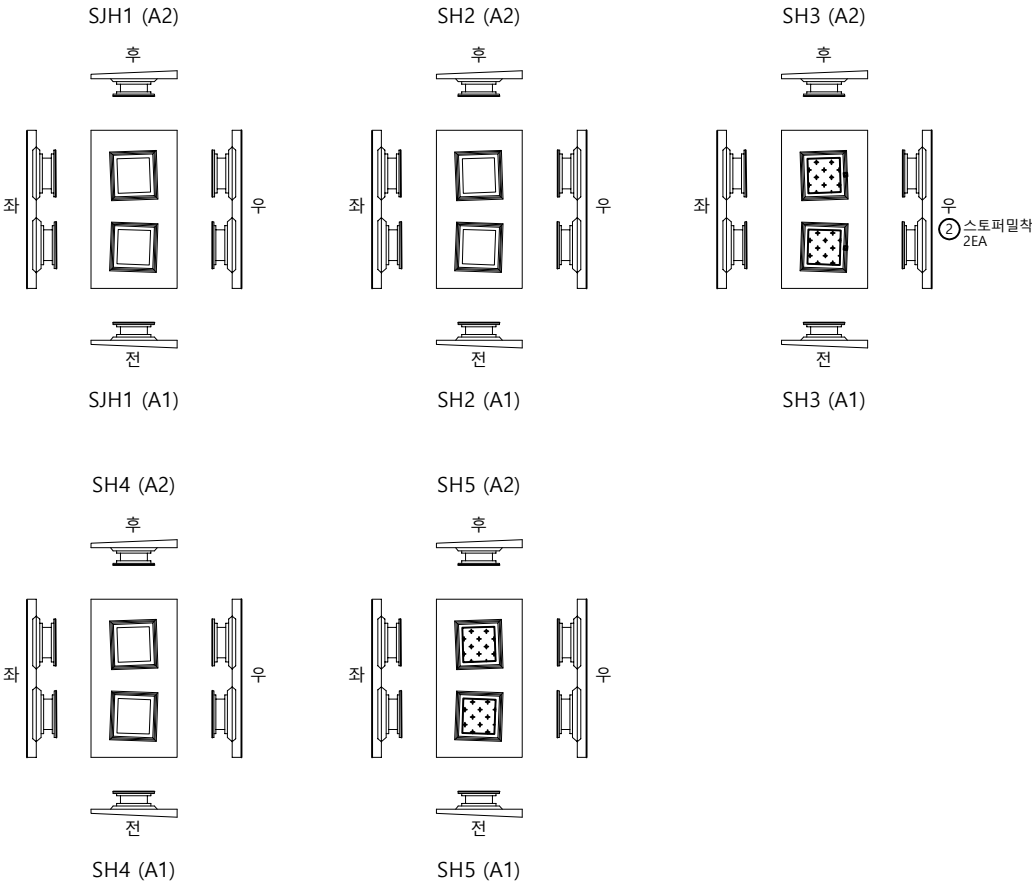
| 번호 | 신/구 | 부재명 | 손 상 현 황 | 손 상 규 모 | | | | | 비고 |
|---|---|---|---|---|---|---|---|---|---|
| 1 | 구 | 교량받침 | 플레이트 부식 | | | | 4 | EA | 4.00 |

① 플레이트부식  
4EA

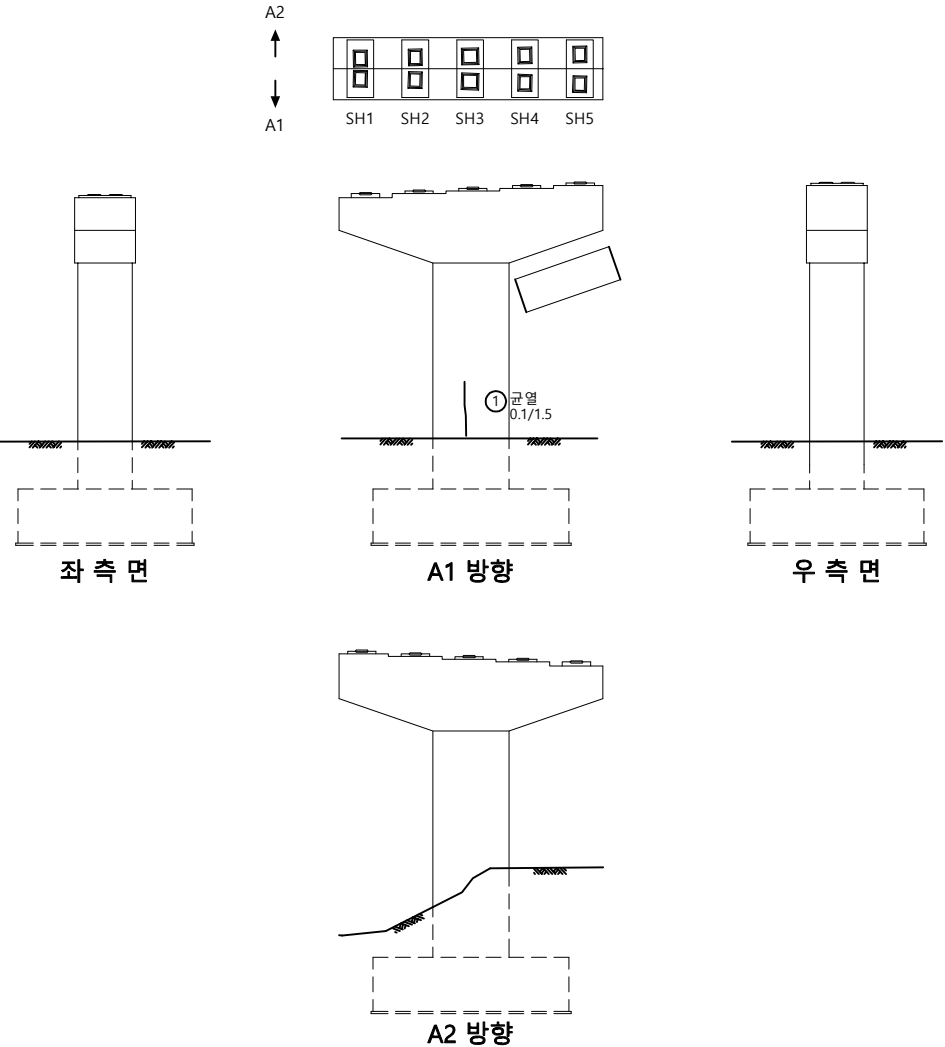
| 교각 | | | | | | | | | |
|---|---|---|---|---|---|---|---|---|---|
| 1 | 구 | 기둥부 | 균열(0.3mm미만) | 0.1 | 1.5 | | 1 | m | 1.50 |

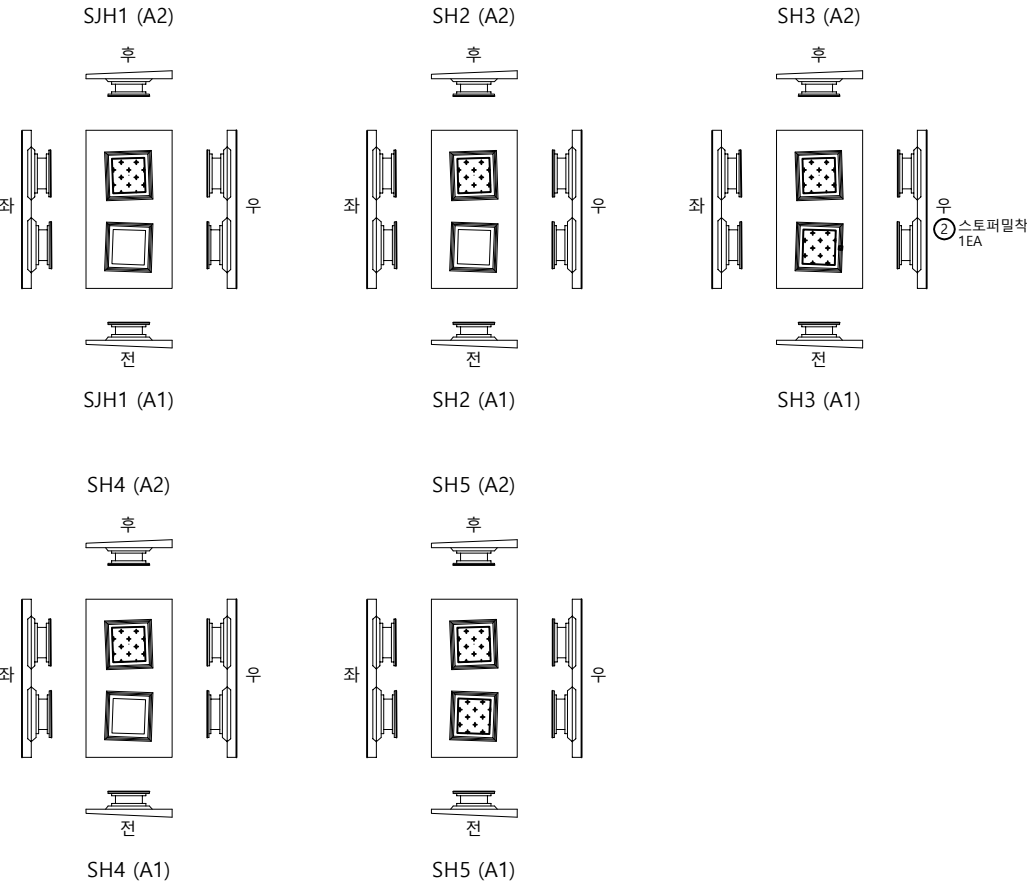
| 번호 | 신/구 | 부재명 | 손 상 현 황 | 손 상 규 모 | | | | | 비고 |
|---|---|---|---|---|---|---|---|---|---|
| 1 | 구 | 교량받침 | 플레이트 부식 | | | | 7 | EA | 7.00 |

① 플레이트부식  
7EA

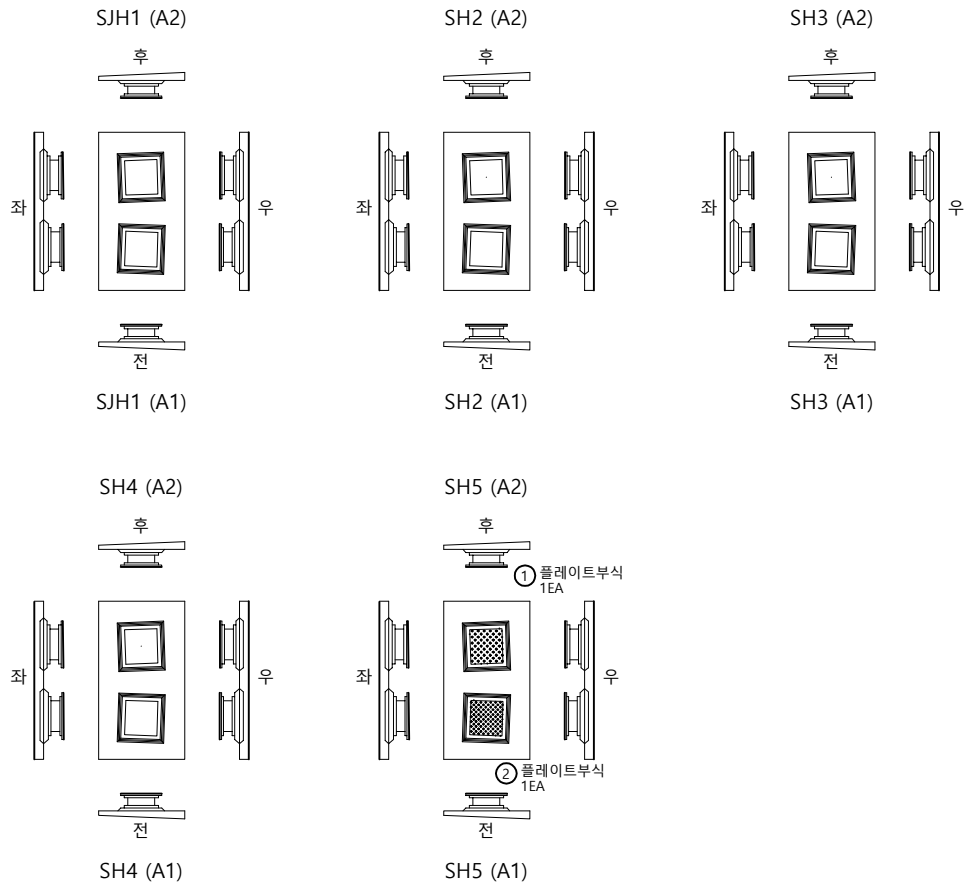
당사천교(울산) 받침장치 P3

| 받침장치 | | | | | | | | | |
|---|---|---|---|---|---|---|---|---|---|
| 1 | 구 | 교량받침 | 플레이트 부식 | | | | 1 | EA | 1.00 |
| 2 | 신 | 교량받침 | 플레이트 부식 | | | | 1 | EA | 1.00 |

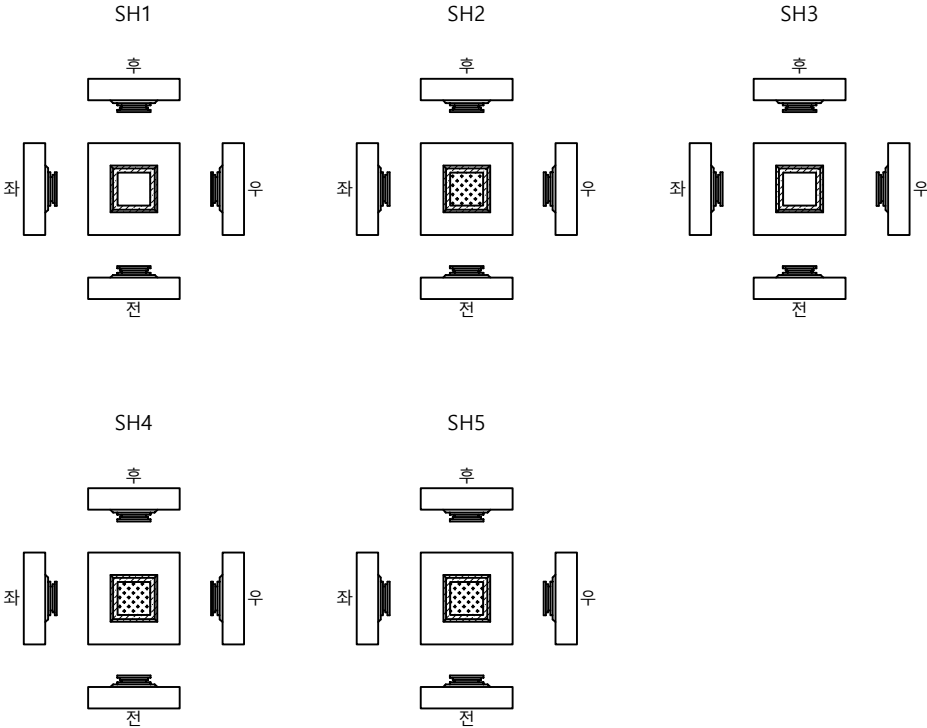
| 번호 | 신/구 | 부재명 | 손 상 현 황 | 손 상 규 모 | | | | | 비고 |
|---|---|---|---|---|---|---|---|---|---|
| 2 | 구 | 교량받침 | 플레이트 부식 | | | | 3 | EA | 3.00 |

- ① 받침본체밀림(전구간)  
5EA  
② 플레이트 부식  
3EA
