당사천교(울산1) 교면포장 S1 외관조사망도

| 영역명 | | 2023년 부산울산고속도로 정밀안전점검 및 성능평가용역 | | | |

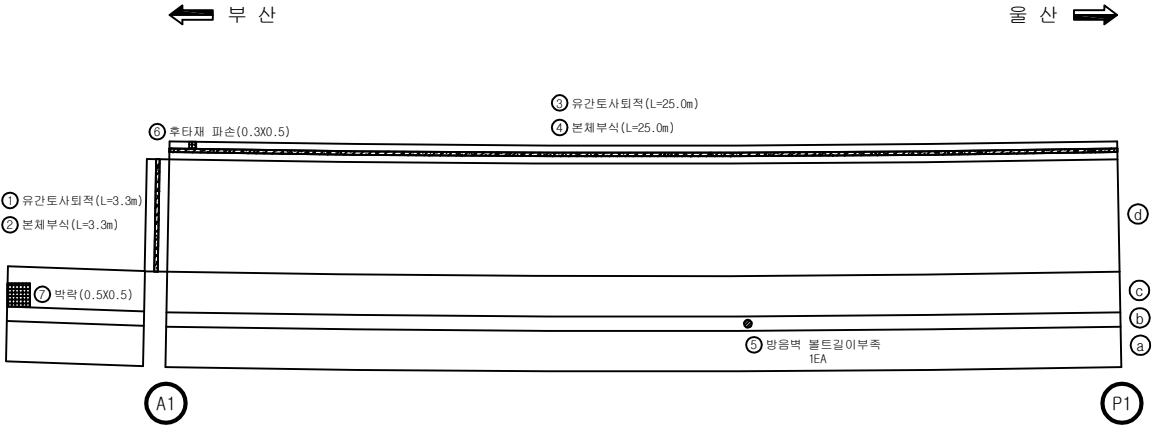
S1

| 번호 | 선/구 | 부재명 | 손 상 현 황 | 손 상 규 모 | | | | | | 비고 |
|---|---|---|---|---|---|---|---|---|---|---|
| 1 | 구 | 신축이음 | 유간트사됨적 | | 3.3 | | 1 | m | 3.30 | |
| 2 | 구 | 신축이음 | 본체 부식 | | 3.3 | | 1 | m | 3.30 | |
| 3 | 구 | 신축이음 | 유간트사됨적 | | 25.0 | | 1 | m | 25.00 | |
| 4 | 구 | 신축이음 | 본체 부식 | | 25.0 | | 1 | m | 25.00 | |
| 5 | 구 | 방음벽 | 볼트길이 부족 | | | | 1 | EA | 1.00 | |
| 6 | 신 | 후타재 | 후타재 파손 | | 0.3 | 0.5 | 1 | m <sup>2</sup> | 0.15 | |
| 7 | 신 | 방음벽 | 접속구 박락 | | 0.5 | 0.5 | 1 | m <sup>2</sup> | 0.25 | |

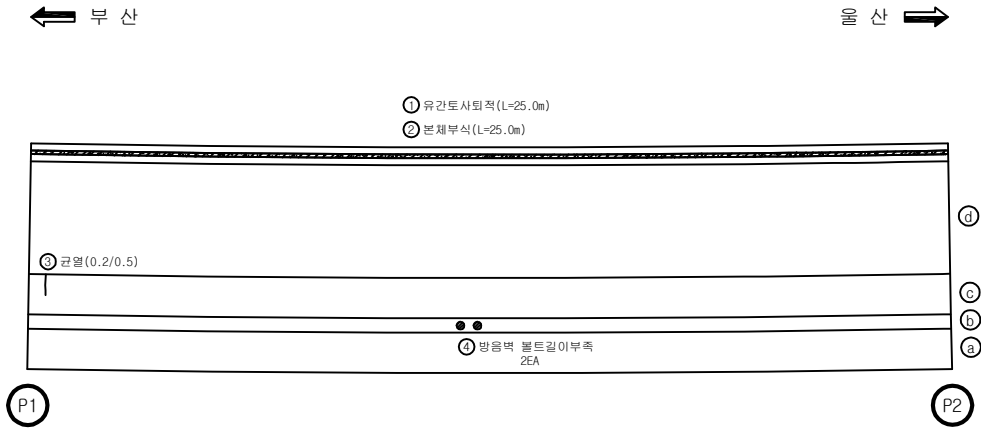
S2

| 번호 | 선/구 | 부재명 | 손 상 현 황 | 손 상 규 모 | | | | | | 비고 |
|---|---|---|---|---|---|---|---|---|---|---|
| 1 | 구 | 신축이음 | 유간트사회적 | | 25.0 | | 1 | m | 25.00 | |
| 2 | 구 | 신축이음 | 본체 부식 | | 25.0 | | 1 | m | 25.00 | |
| 3 | 구 | 방호벽 | 균열(0.3mm미만) | 0.2 | 0.5 | | 1 | m | 0.50 | |
| 4 | 구 | 방음벽 | 폴트길이 부족 | | | | 2 | EA | 2.00 | |

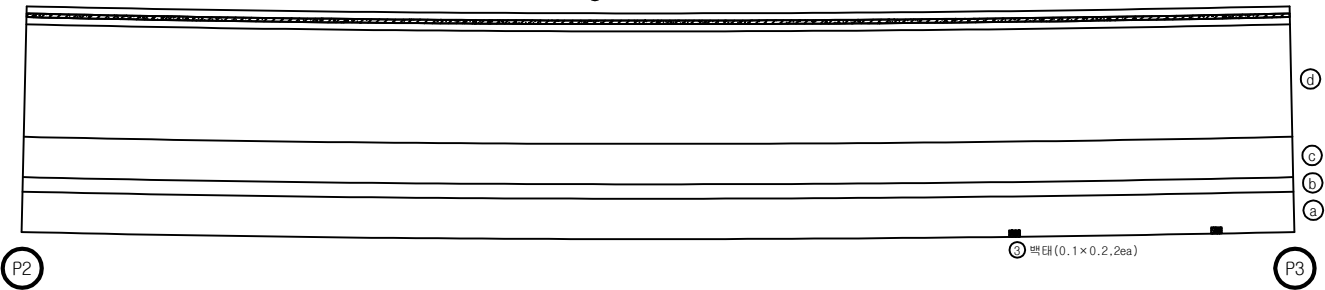
당사천교(울산1) 교면포장 S3 외관조사망도

| 번호 | 선/구 | 부재명 | 손 상 현 황 | 손 상 규 모 | | | | | | 비고 |
|---|---|---|---|---|---|---|---|---|---|---|
| 1 | 구 | 신축이음 | 유간트사토틈적 | | 35.0 | | 1 | m | 35.00 | |
| 2 | 구 | 신축이음 | 본체 부식 | | 35.0 | | 1 | m | 35.00 | |

- ① 유간트사토틈적(L=35.0m)  
② 본체부식(L=35.0m)

③ 백태(0.1×0.2,2ea)

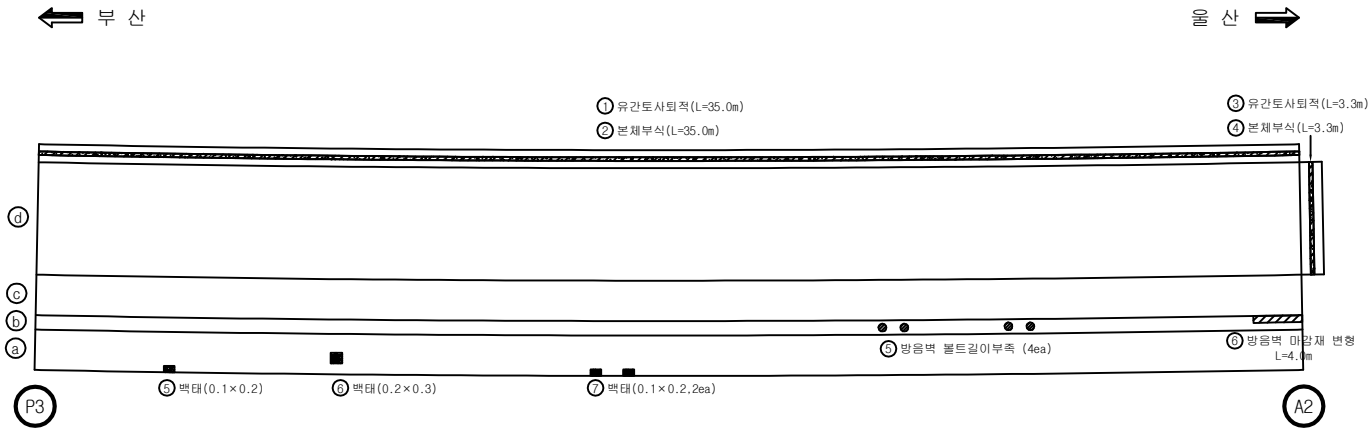
당사천교(울산1) 교면포장 S4 외관조사망도

| 번호 | 선/구 | 부재명 | 손 상 현 황 | 손 상 규 모 | | | | | 비고 |
|---|---|---|---|---|---|---|---|---|---|
| 1 | 구 | 신축이음 | 유간토사퇴적 | | 35.0 | | 1 | m | 35.00 |
| 2 | 구 | 신축이음 | 본체 부식 | | 35.0 | | 1 | m | 35.00 |
| 3 | 구 | 신축이음 | 유간토사퇴적 | | 3.3 | | 1 | m | 3.30 |
| 4 | 구 | 신축이음 | 본체 부식 | | 3.3 | | 1 | m | 3.30 |
| 5 | 구 | 방음벽 | 볼트길이 부족 | | | | 4 | EA | 4.00 |
| 6 | 구 | 방음벽 | 마감재 변형 | | 4.0 | | 1 | m | 4.00 |

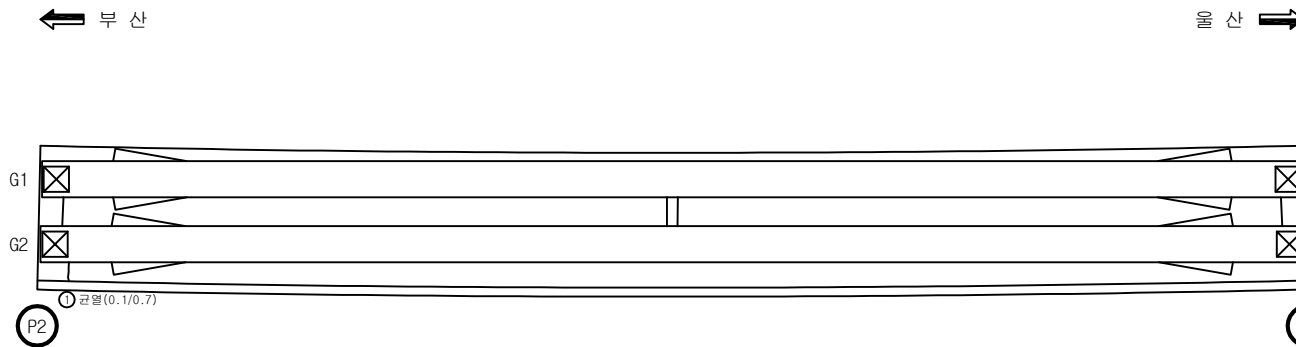
S3

| 번호 | 선/구 | 부재명 | 손 상 현 황 | 손 상 규 모 | | | | | | 비고 |
|---|---|---|---|---|---|---|---|---|---|---|
| 1 | 구 | 갠탈레버 | 균열(0.3mm미만) | 0.1 | 0.7 | | 1 | m | 0.70 | |

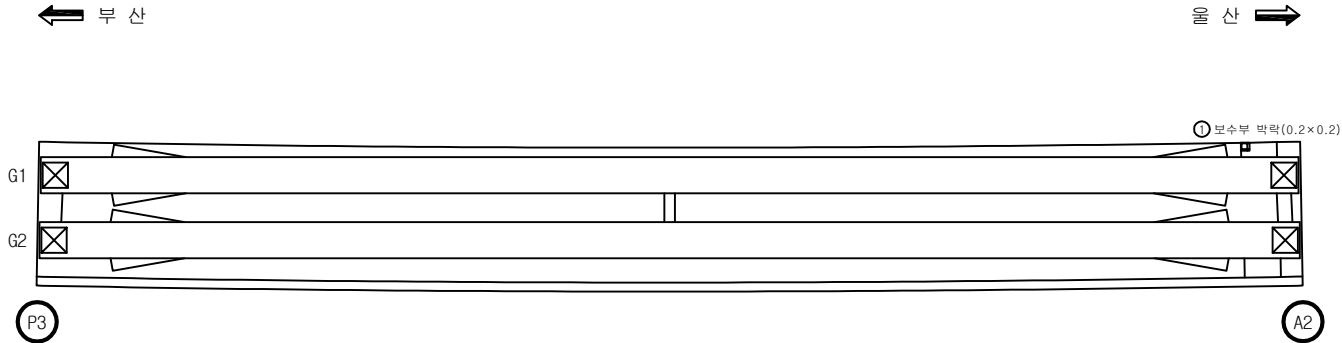
S4

| 번호 | 선/구 | 부재명 | 손 상 현 황 | 손 상 규 모 | | | | | | 비고 |
|---|---|---|---|---|---|---|---|---|---|---|
| 1 | 구 | 갯길레버 | 보수부 박락 | | 0.2 | 0.2 | 1 | m <sup>2</sup> | 0.04 | |

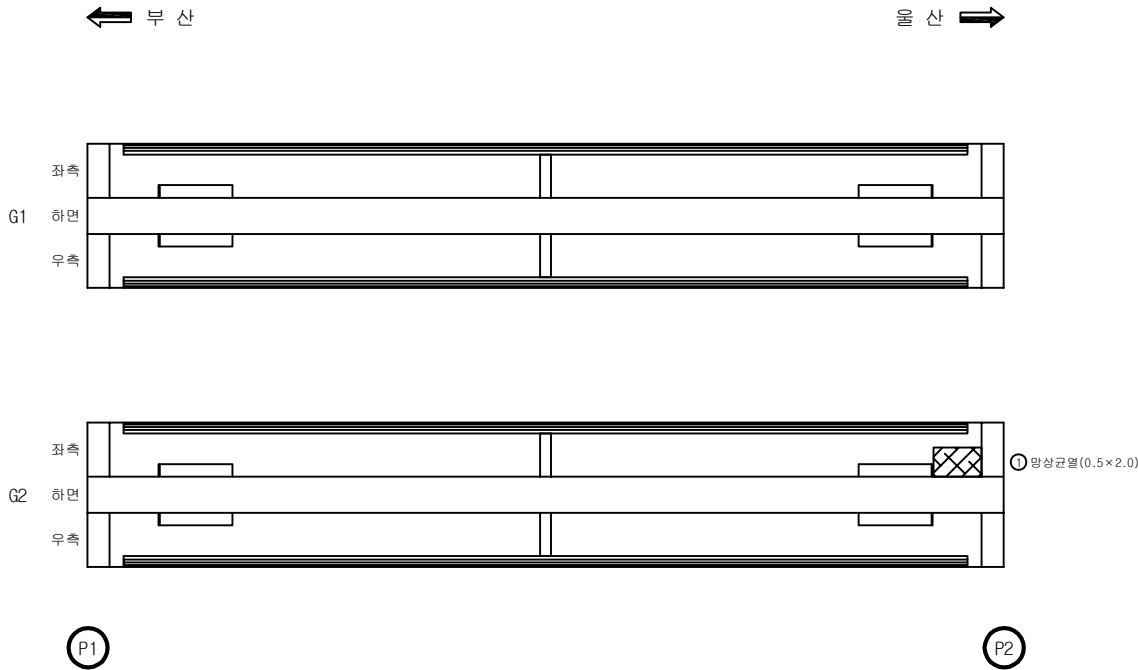
S2

| 번호 | 선/구 | 부재명 | 손 상 현 황 | 손 상 규 모 | | | | | | 비고 |
|---|---|---|---|---|---|---|---|---|---|---|
| 1 | 구 | G2LW | 망상균열 | | 0.5 | 2.0 | 1 | m <sup>2</sup> | 1.00 | |

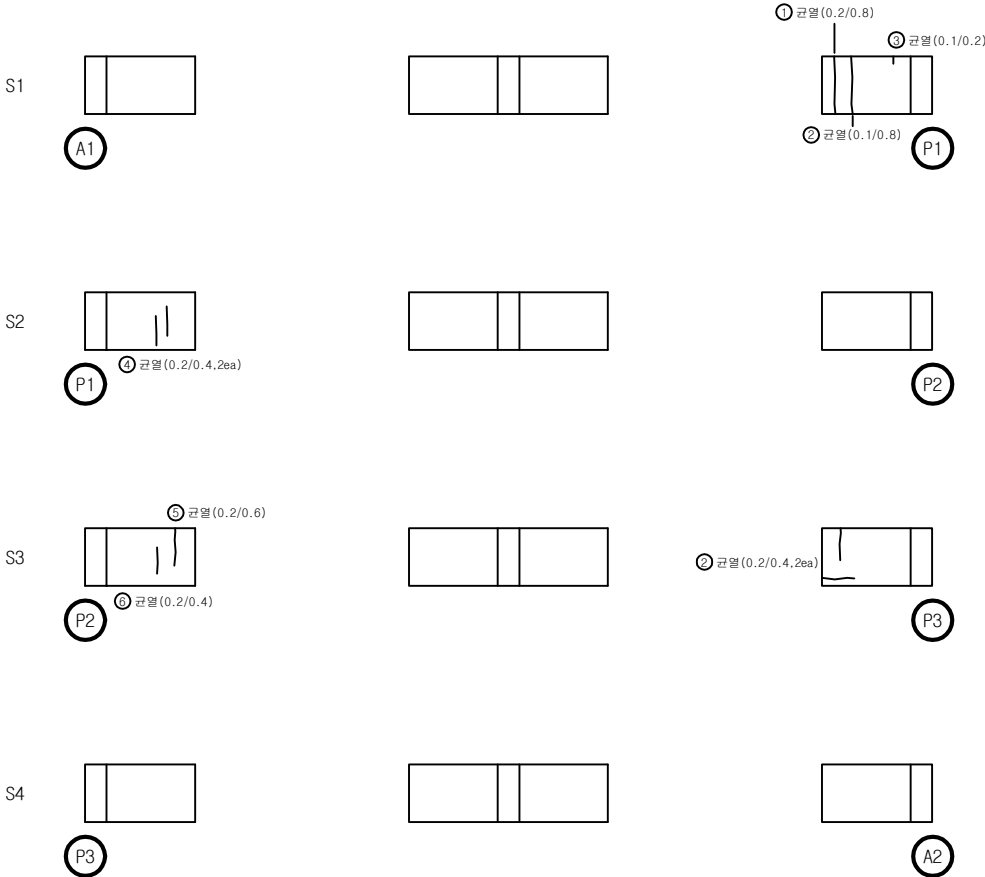
전체

| 번호 | 선/구 | 부재명 | 손 상 현 황 | 손 상 규 모 | | | | | | 비고 |
|---|---|---|---|---|---|---|---|---|---|---|
| 1 | 선 | S1CB3 | 균열(0.3mm미만) | 0.2 | 0.8 | | 1 | m | 0.80 | |
| 2 | 선 | S1CB3 | 균열(0.3mm미만) | 0.1 | 0.8 | | 1 | m | 0.80 | |
| 3 | 선 | S1CB3 | 균열(0.3mm미만) | 0.1 | 0.2 | | 1 | m | 0.20 | |
| 4 | 선 | S2CB1 | 균열(0.3mm미만) | 0.2 | 0.4 | | 2 | m | 0.80 | |
| 5 | 선 | S3CB1 | 균열(0.3mm미만) | 0.2 | 0.6 | | 1 | m | 0.60 | |
| 6 | 선 | S3CB1 | 균열(0.3mm미만) | 0.2 | 0.4 | | 1 | m | 0.40 | |

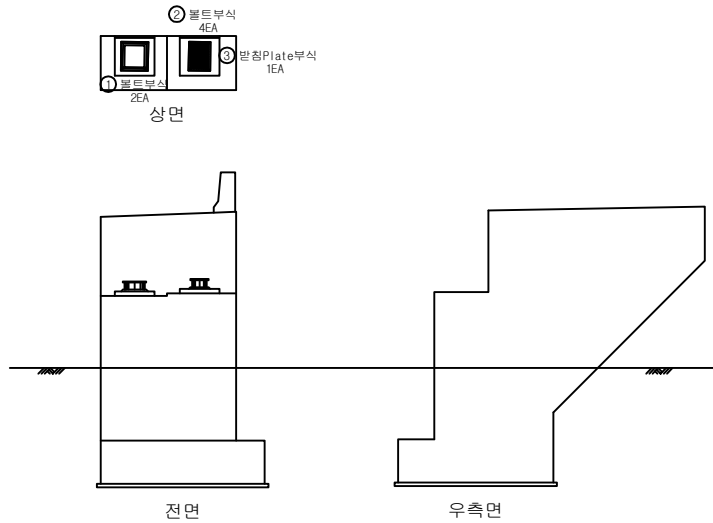
<A2>

| 번호 | 선/구 | 부재명 | 손 상 현 황 | 손 상 규 모 | | | | | | 비고 |
|---|---|---|---|---|---|---|---|---|---|---|
| 1 | 구 | A2받침 | 볼트부식 | | | | 2 | EA | 2.00 | |
| 2 | 구 | A2받침 | 볼트부식 | | | | 4 | EA | 4.00 | |
| 3 | 구 | A2받침 | 플레이트부식 | | | | 1 | EA | 1.00 | |

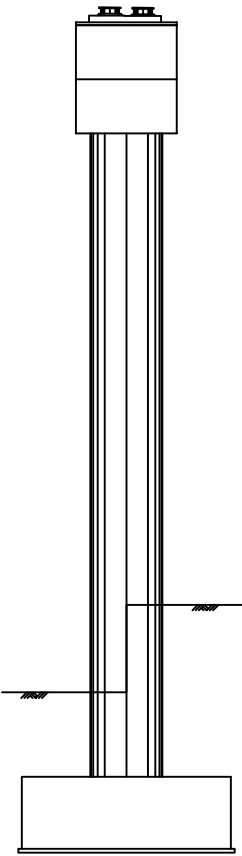
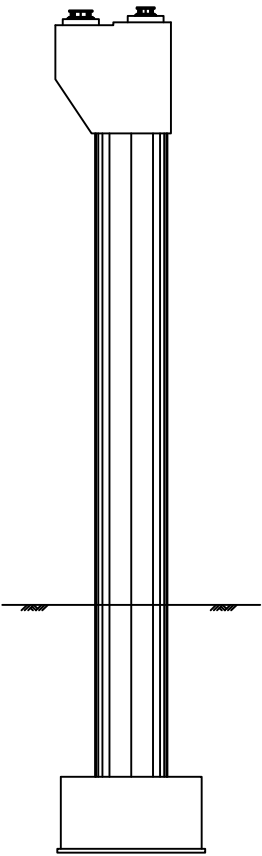
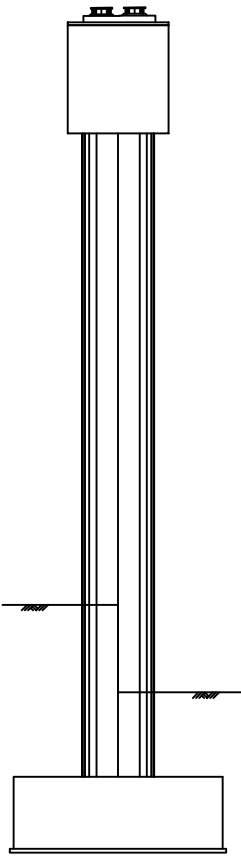
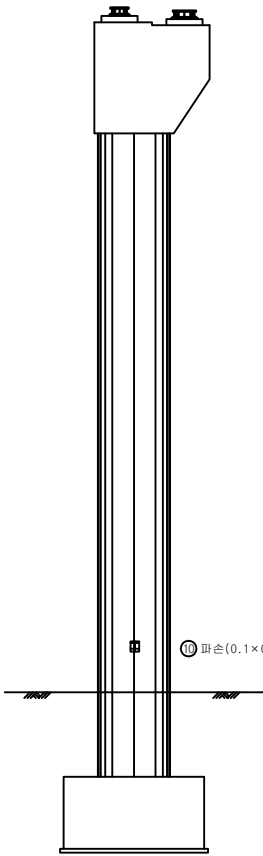
P2

| 번호 | 선/구 | 부재명 | 손 상 현 황 | 손 상 규 모 | | | | | | 비고 |
|---|---|---|---|---|---|---|---|---|---|---|
| 1 | 선 | 교량받침 | 플레이트부식 | | | | 2 | EA | 2.00 | |

⑩ 플레이트 부식 (2EA)

⑩ 파손 (0.1×0.1)

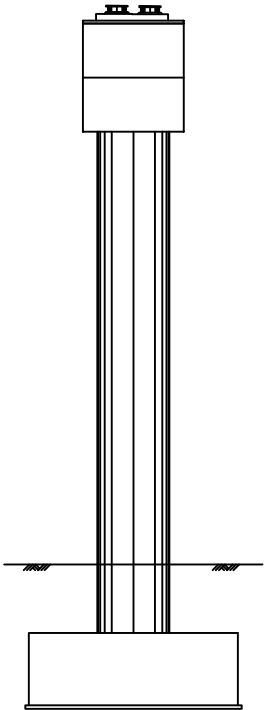
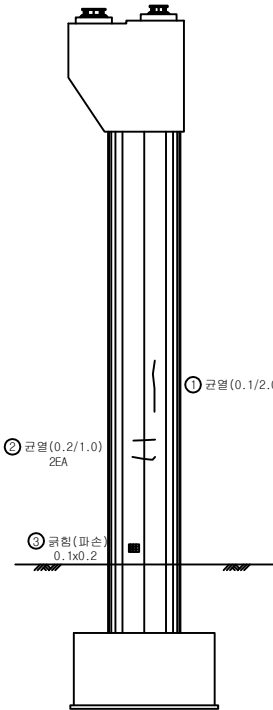
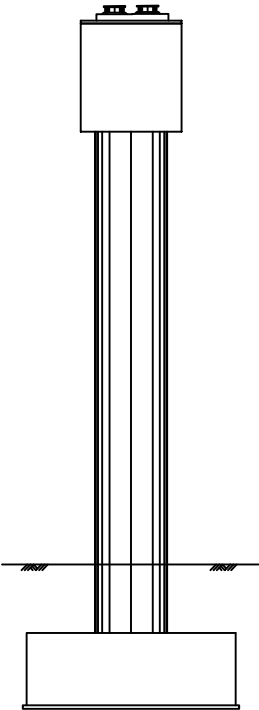
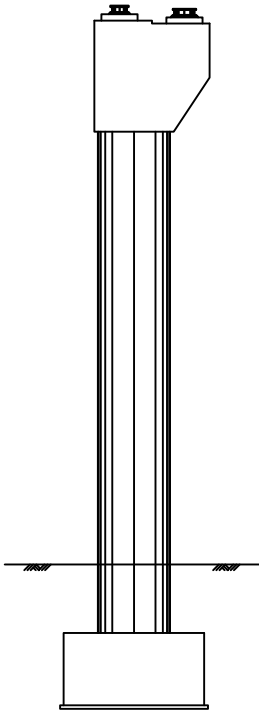
P3

| 번호 | 선/구 | 부재명 | 손 상 현 황 | 손 상 규 모 | | | | | | 비고 |
|---|---|---|---|---|---|---|---|---|---|---|
| 1 | 선 | 받침Con | 재료분리 | | 0.2 | 0.5 | 1 | m <sup>2</sup> | 0.10 | |

상면 ① 받침콘크리트 재료분리 (0.2X0.5)

- ① 균열 (0.1/2.0)  
② 균열 (0.2/1.0) 2EA  
③ 균형 (파손) 0.1x0.2
