# 대라교(부산) 교면포장 S1

## 손상물량표

| 용역명 | | 2023년 부산울산고속도로 정밀안전점검 및 성능평가용역 | | | |

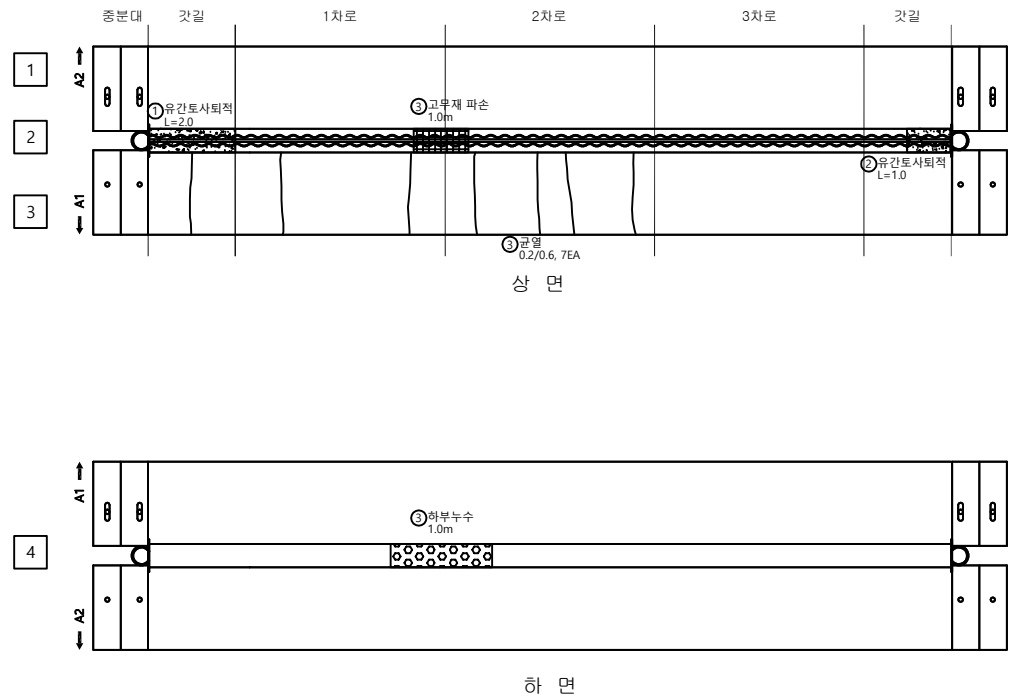
대라교(부산) 신축이음 A1

| 신축이음 | | | | | | | | | |
|---|---|---|---|---|---|---|---|---|---|
| 3 | 구 | 신축이음 | 후타재 균열 | 0.2 | 0.6 | | 7 | m | 4.20 |
| 5 | 신 | 신축이음 | 하부누수 | | 1.0 | | 1 | m | 1.00 |

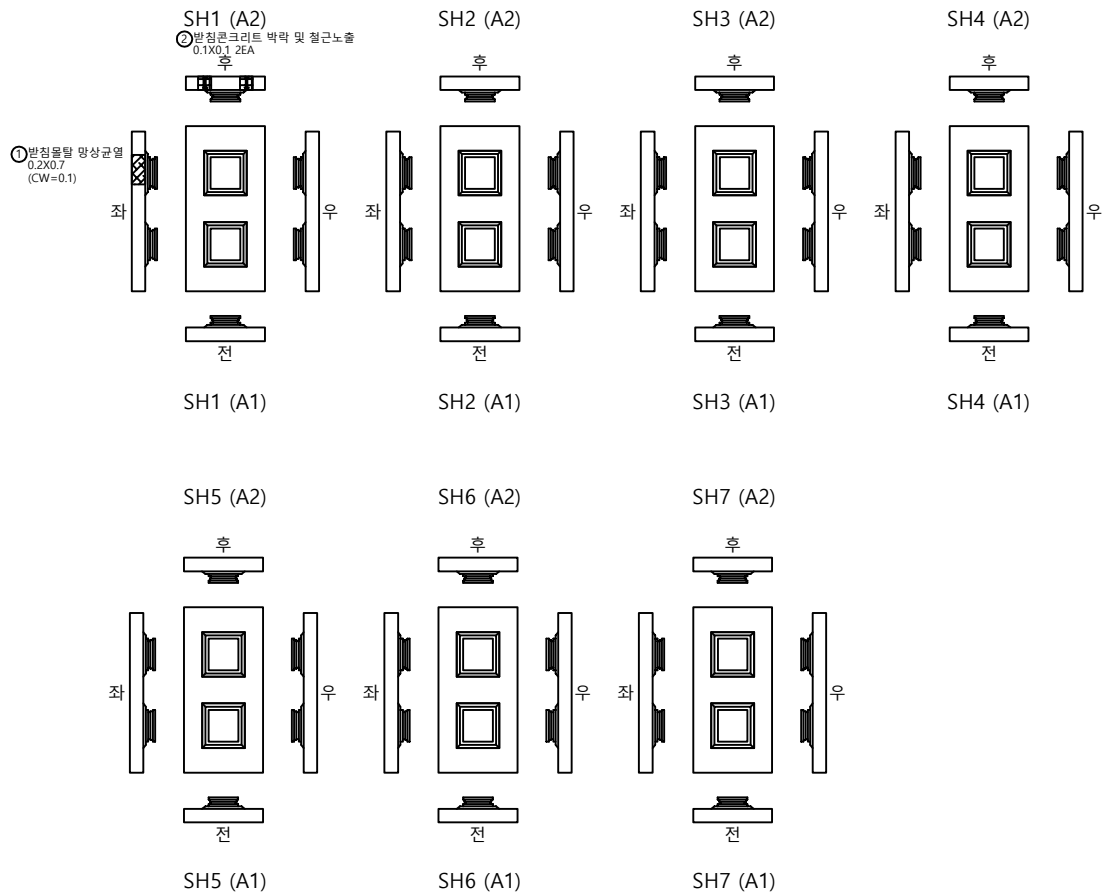
대라교(부산) 받침장치 P3

| 받침장치 | | | | | | | | | | |
|---|---|---|---|---|---|---|---|---|---|---|
| 1 | 선 | 교량받침 | 받침돌탈 망상균열 | 0.1 | 0.2 | 0.7 | 1 | m² | 0.14 | |

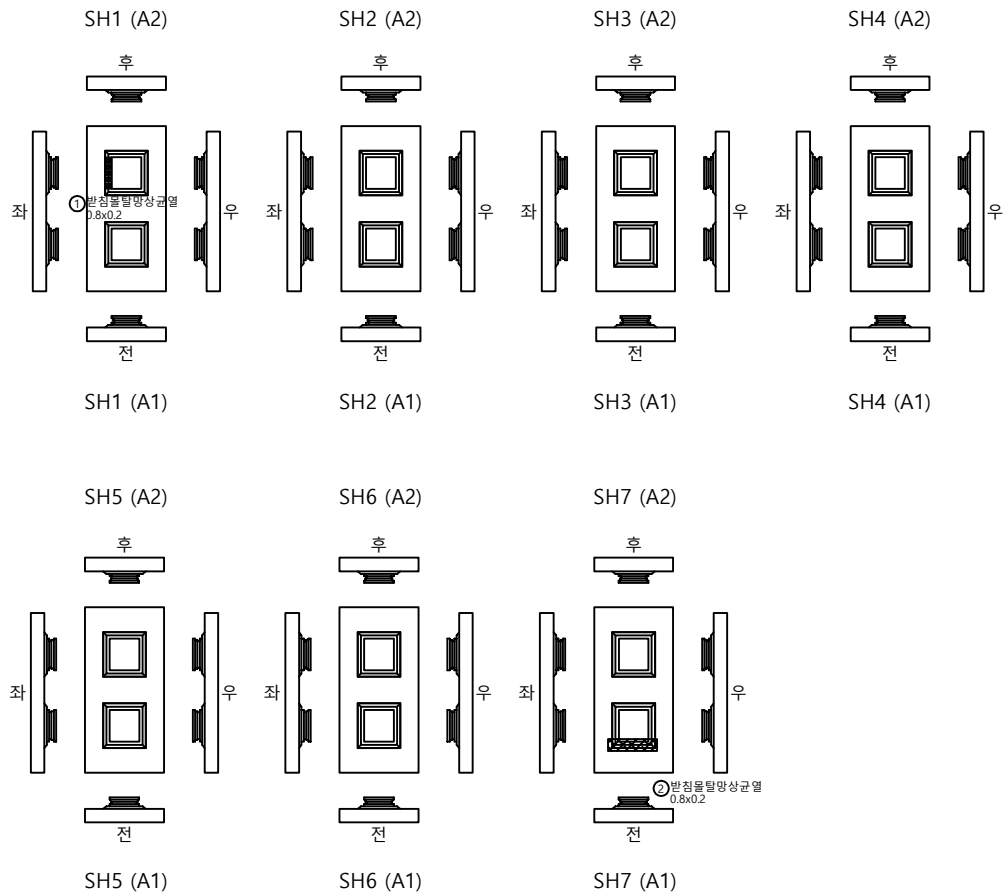
대라교(부산) 받침장치 P7

| 받침장치 | | | | | | | | | |
|---|---|---|---|---|---|---|---|---|---|
| 1 | 구 | 교량받침 | 받침물탈 망상균열 | 0.1 | 0.8 | 0.2 | 1 | m <sup>2</sup> | 0.16 |
| 2 | 신 | 교량받침 | 받침물탈 망상균열 | 0.1 | 0.8 | 0.2 | 1 | m <sup>2</sup> | 0.16 |

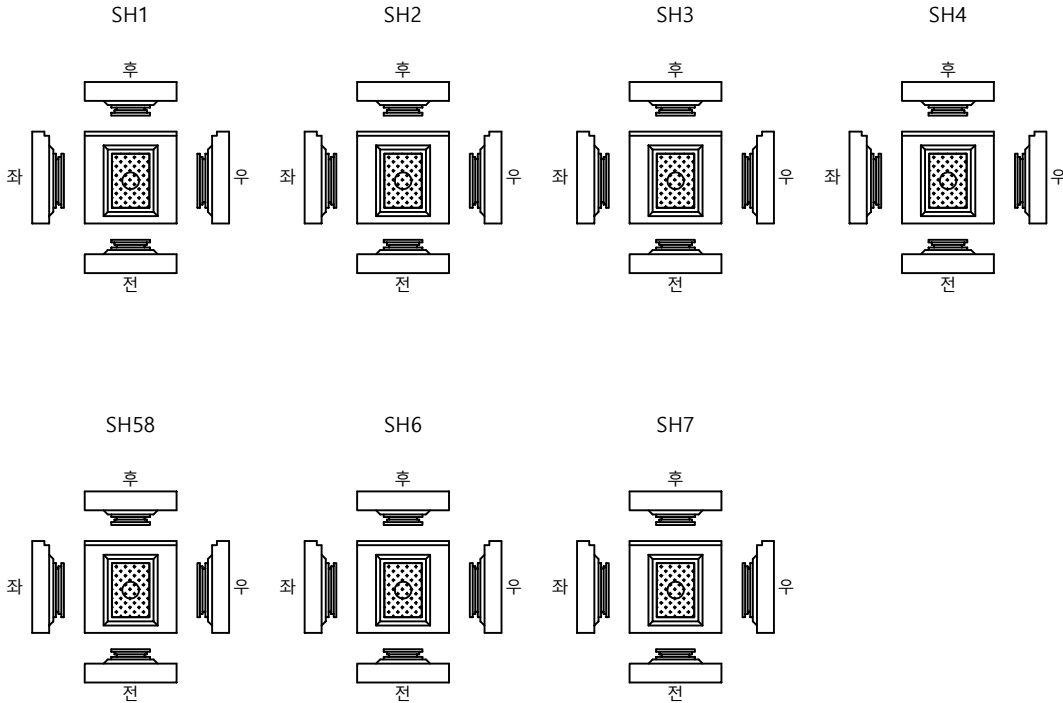
대라교(부산) 받침장치 A2

①플레이트 부식  
7EA
