## 대라교(울산) 교면포장 S1

2023년 부산울산고속도로 정밀안전점검 및 성능평가용역

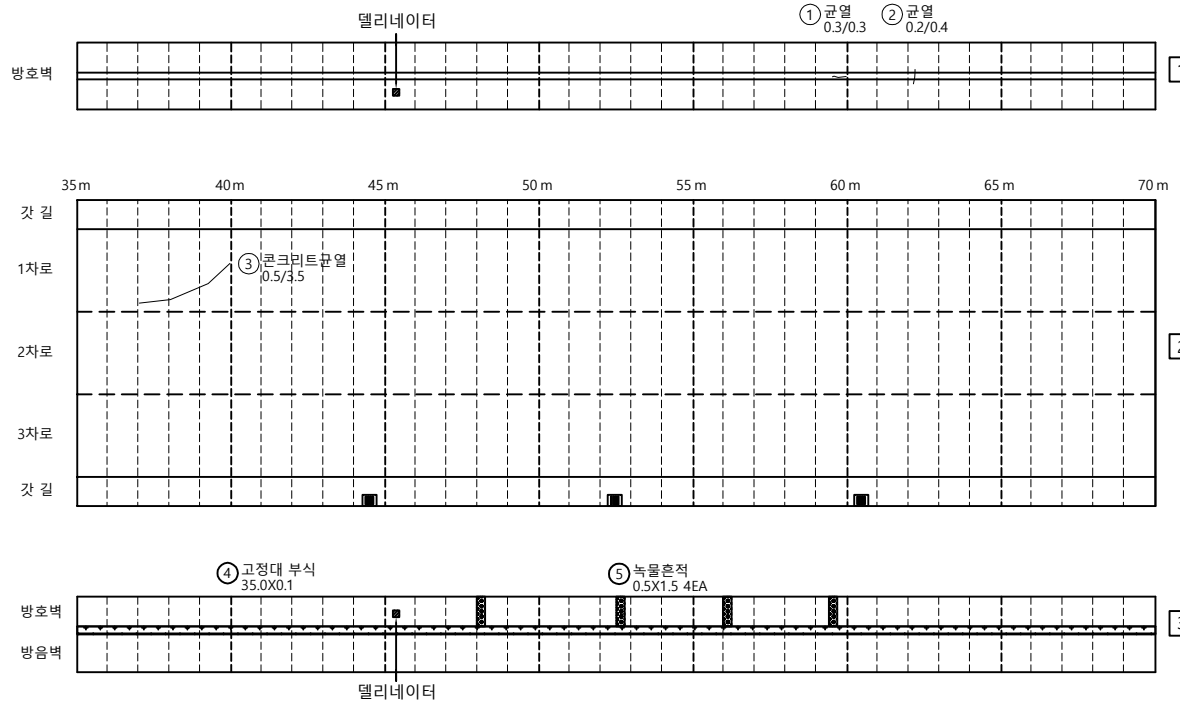
# 대라교(울산) 교면포장 S2

| 번호 | 신/구 | 부재명 | 손상현황 | 손상규모 | | | | | 비고 |
|---|---|---|---|---|---|---|---|---|---|
| 1 | 구 | 방호벽 | 균열 | 0.3 | 0.3 | | 1 | m | 0.30 |
| 2 | 구 | 방호벽 | 균열 | 0.2 | 0.4 | | 1 | m | 0.40 |
| 3 | 구 | 교면포장 | 포장균열 | 0.5 | 3.5 | | 1 | m | 3.50 |
| 4 | 신 | 방호벽 | 고정대 부식 | | 35.0 | 0.1 | 1 | m | 3.50 |
| 5 | 신 | 방호벽 | 녹물흔적 | | 0.5 | 1.5 | 4 | m | 3.00 |

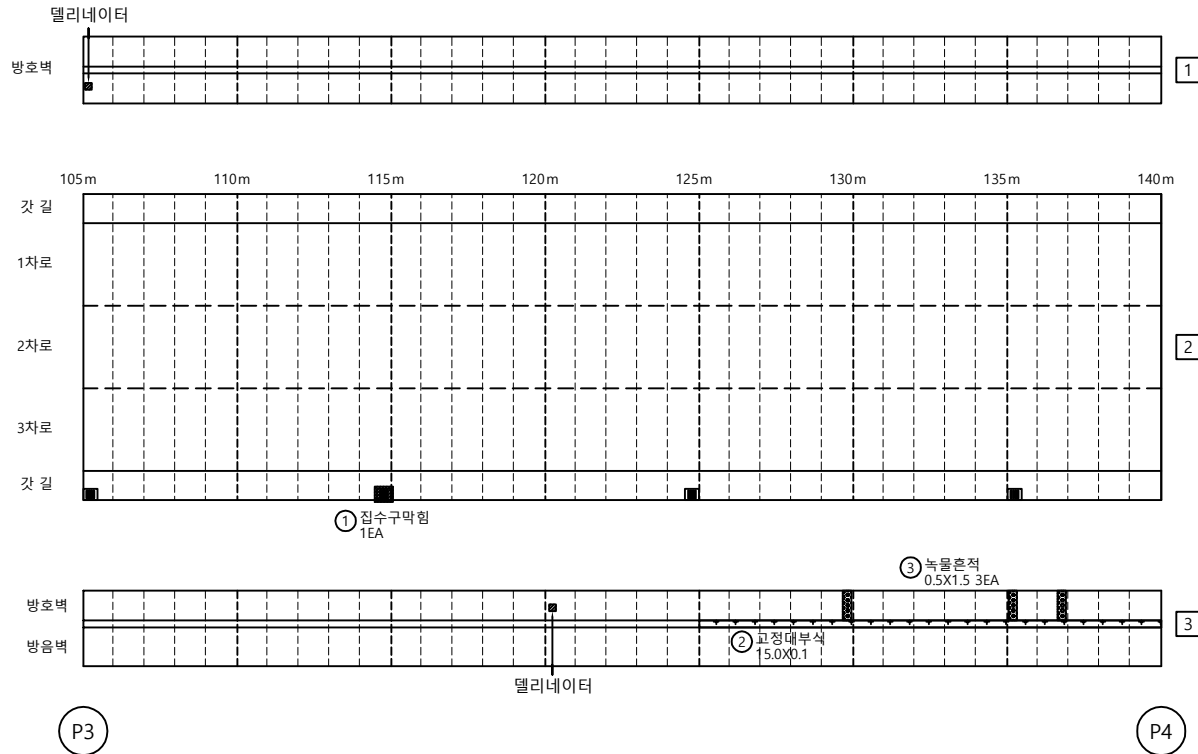
# 대라교(울산) 교면포장 S4

| 번호 | 신/구 | 부재명 | 손상현황 | 손상규모 | | | | | 비고 |
|---|---|---|---|---|---|---|---|---|---|
| 1 | 구 | 배수시설 | 점수구 막힘 | | | | 1 | EA | 1.00 |
| 2 | 신 | 방호벽 | 고정대 부식 | | 15.0 | 0.1 | 1 | m | 1.50 |
| 3 | 구 | 방호벽 | 녹물흔적 | | 0.5 | 1.5 | 3 | m | 2.25 |

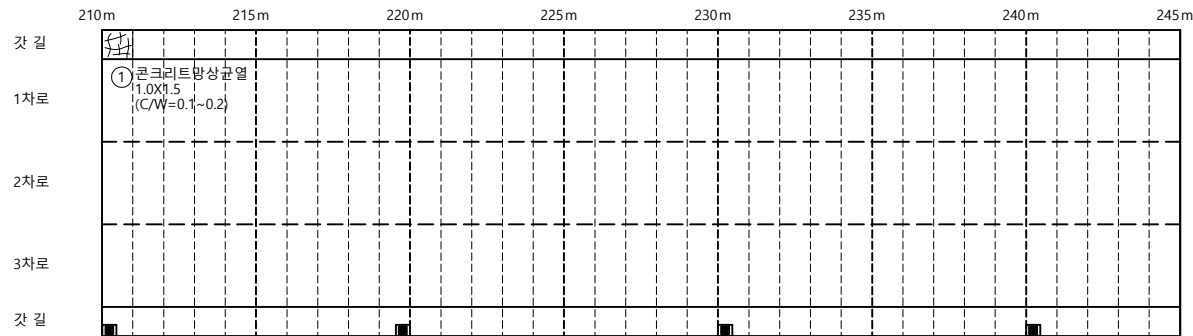
| 교면포장 S6 | | | | | | | | | |

| 교면포장 | | | | | | | | | | |
|---|---|---|---|---|---|---|---|---|---|---|
| 1 | 구 | 교면포장 | 포장 망상균열 | 0.2 | 1.0 | 1.5 | 1 | m | 1.50 | |
| 2 | 구 | 방호벽 | 균열 | 0.2 | 1.2 | | 1 | m | 1.20 | |
| 3 | 구 | 방호벽 | 균열 | 0.2 | 1.2 | | 2 | m | 2.40 | |
| 4 | 신 | 방호벽 | 고정대 부식 | | 2.0 | 0.1 | 1 | m | 0.20 | |

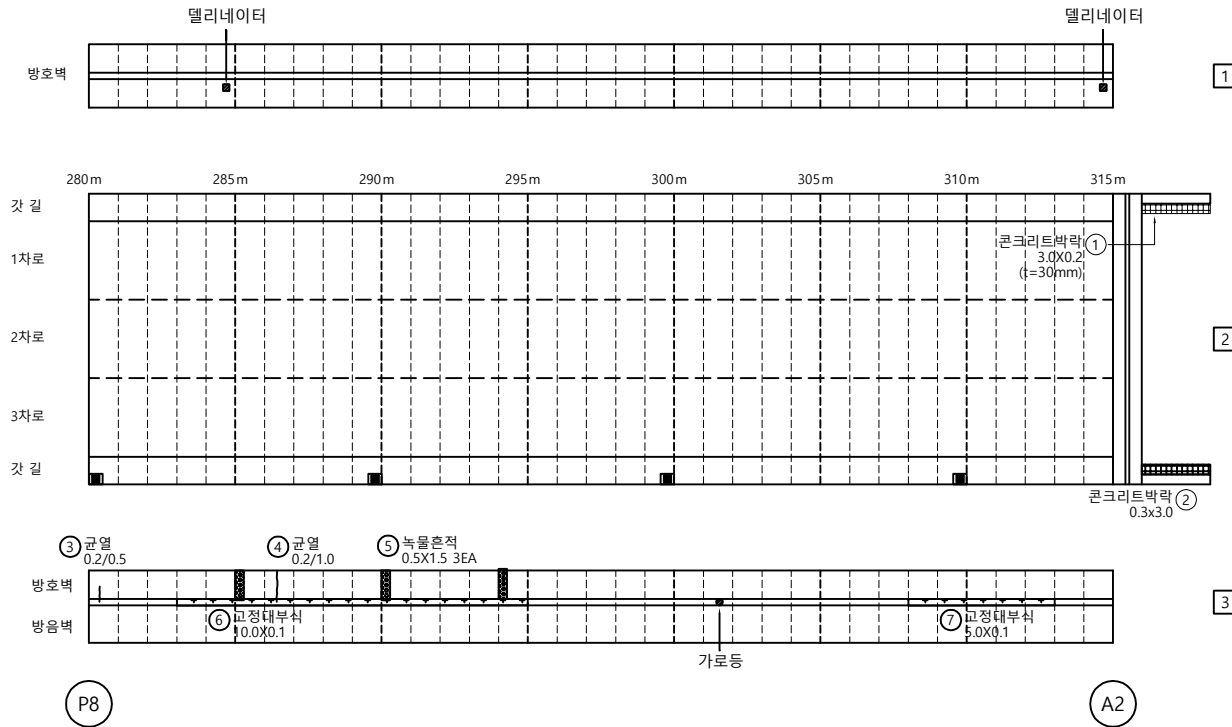
| 교면포장 | | | | | | | | | |
|---|---|---|---|---|---|---|---|---|---|
| 3 | 구 | 방호벽 | 균열 | 0.2 | 0.5 | | 1 | m | 0.50 |
| 4 | 구 | 방호벽 | 균열 | 0.2 | 1.0 | | 1 | m | 1.00 |
| 6 | 신 | 방호벽 | 고경대부식 | | 10.0 | 0.1 | 1 | m <sup>2</sup> | 1.00 |
| 7 | 신 | 방호벽 | 고경대부식 | | 5.0 | 0.1 | 1 | m <sup>2</sup> | 0.50 |

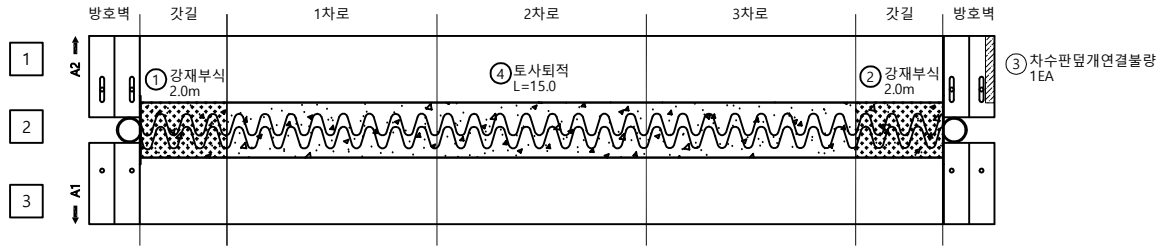
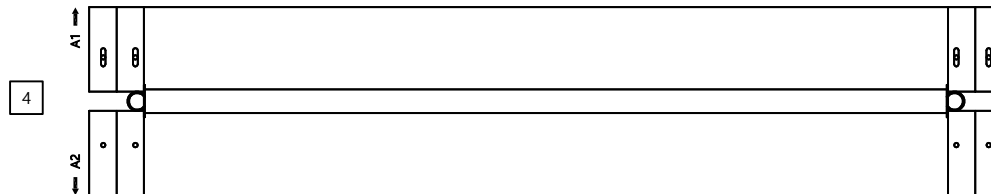
# 대라교(울산) 신축이음 P6

| 번호 | 신/구 | 부재명 | 손상현황 | 손상규모 | | | | 비고 |
|---|---|---|---|---|---|---|---|---|
| 1 | 신 | 신축이음 | 본체부식 | | 2.0 | | 1 | m 2.00 |
| 2 | 신 | 신축이음 | 본체부식 | | 2.0 | | 1 | m 2.00 |

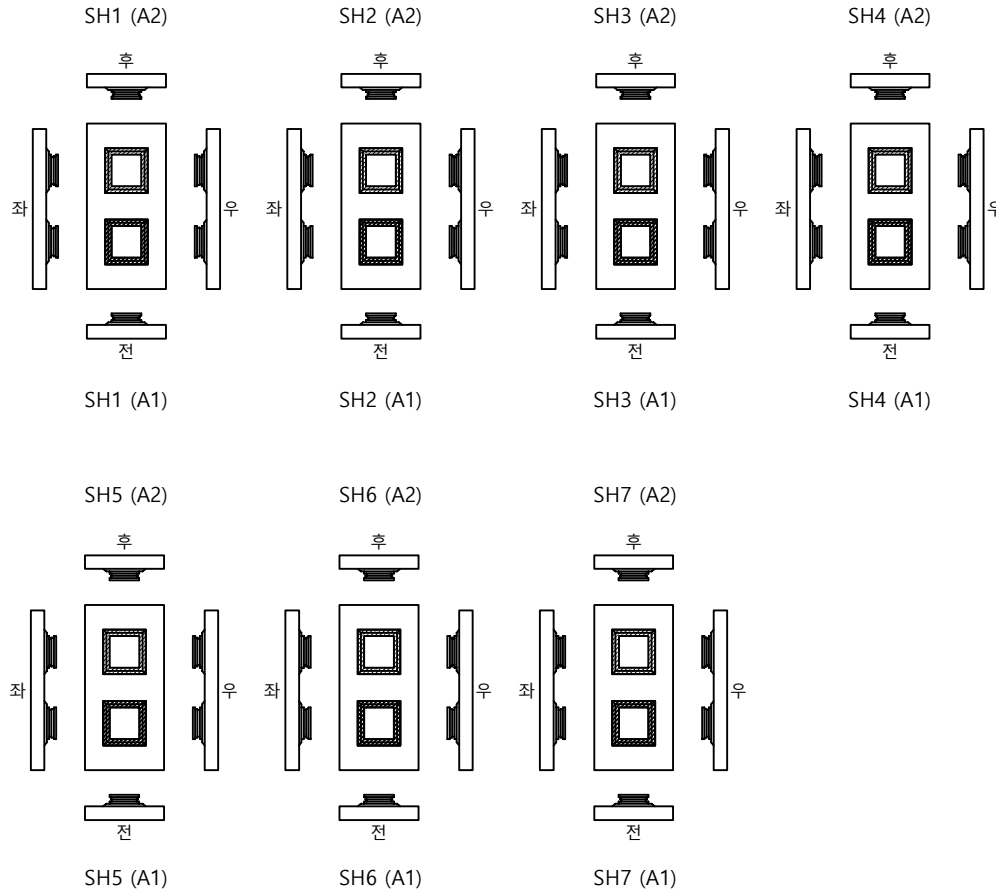
# 대라교(울산) 받침장치 P2

① 받침본체 밀림  
14EA

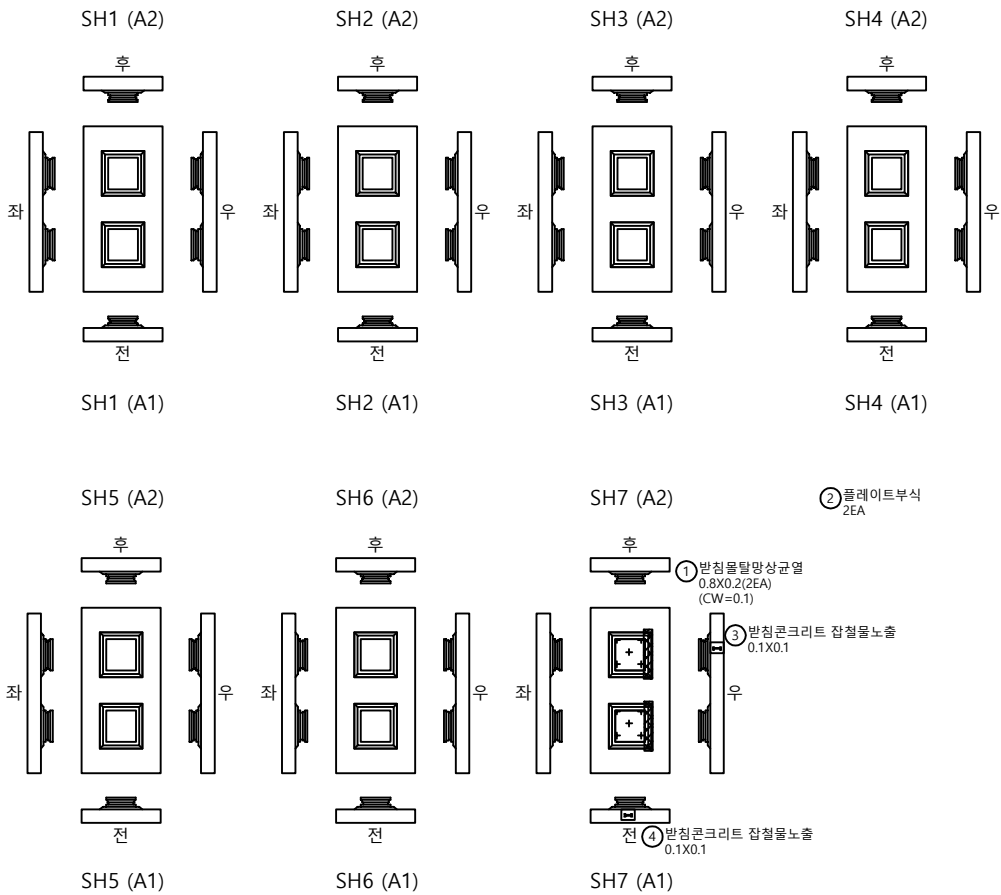
②플레이트부식  
2EA

①받침물탈망상균열  
0.8X0.2(2EA)  
(CW=0.1)
