대운천교(부산) 교면포장 S1

손상물량표

| 용역명 | | 2023년 부산울산고속도로 정밀안전점검 및 성능평가용역 | | | |

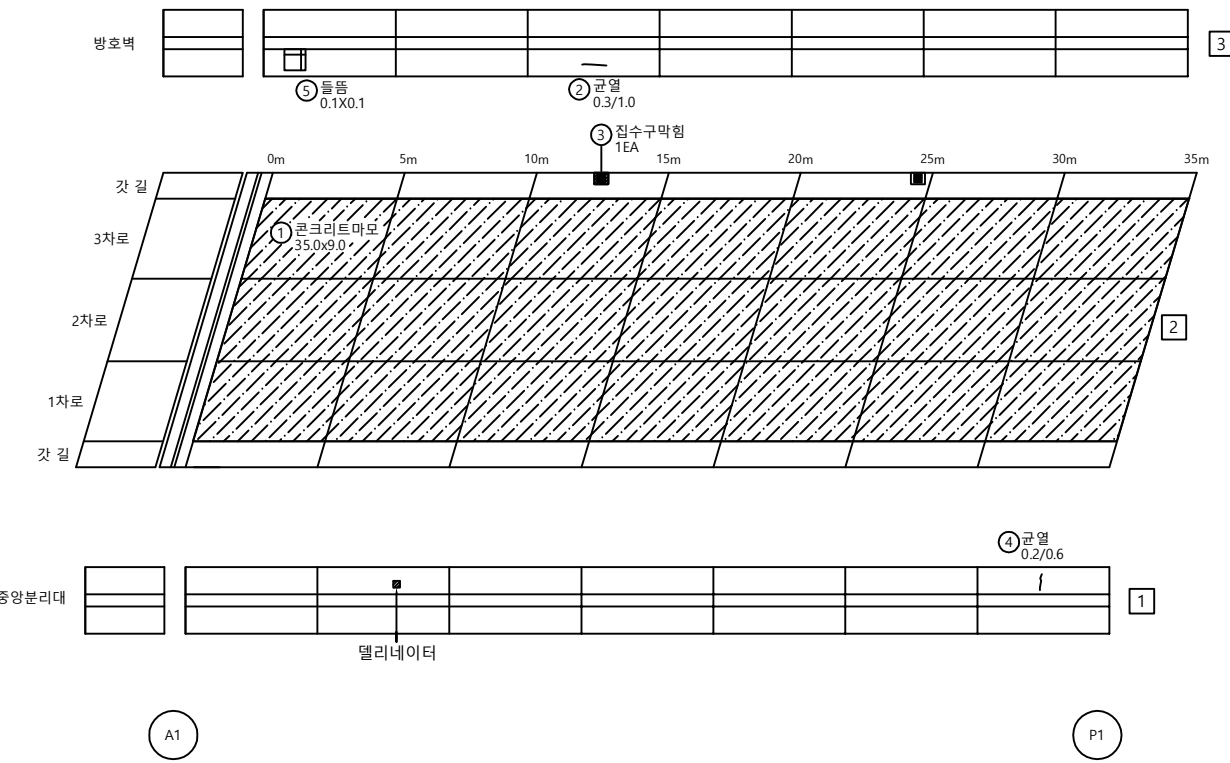
S1

| 번호 | 신/구 | 부재명 | 손상현황 | 손상규모 | | | | | 비고 |
|---|---|---|---|---|---|---|---|---|---|
| 1 | 구 | 교면포장 | 표면열화 | | 35.0 | 9.0 | 1 | ㎡ | 315.00 |
| 2 | 구 | 방호벽 | 균열(0.3mm이상) | 0.3 | 1.0 | | 1 | m | 1.00 |
| 3 | 구 | 배수시설 | 토사및이물질퇴적 | | | | 1 | EA | 1.00 |
| 4 | 구 | 방호벽 | 균열(0.3mm미만) | 0.2 | 0.6 | | 1 | m | 0.60 |
| 5 | 구 | 방호벽 | 층분리 | | 0.1 | 0.1 | 1 | ㎡ | 0.01 |

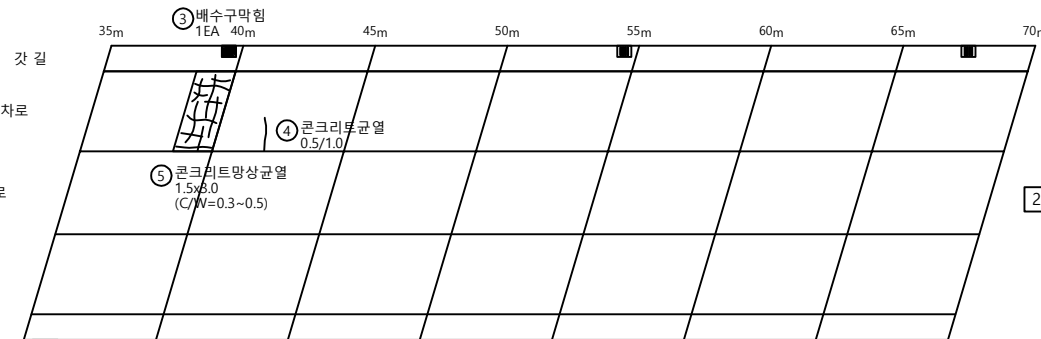
S2

| 번호 | 신/구 | 부재명 | 손상현황 | 손상규모 | | | | | 비고 |
|---|---|---|---|---|---|---|---|---|---|
| 1 | 구 | 방호벽 | 균열(0.3mm미만) | 0.2 | 3.0 | | 1 | m | 3.00 |
| 2 | 구 | 방호벽 | 균열(0.3mm미만) | 0.2 | 0.3 | | 1 | m | 0.30 |
| 3 | 구 | 배수시설 | 토사및이물질퇴적 | | | | 1 | EA | 1.00 |
| 4 | 구 | 교면포장 | 균열 | 0.5 | 1.0 | | 1 | m | 1.00 |
| 5 | 구 | 교면포장 | 망상균열 | | 1.5 | 3.0 | 1 | ㎡ | 4.50 |
| 6 | 구 | 방호벽 | 표면열화 | | 1.0 | 1.2 | 1 | ㎡ | 1.20 |
| 7 | 구 | 방호벽 | 균열(0.3mm미만) | 0.2 | 0.6 | | 2 | m | 1.20 |
| 8 | 구 | 방호벽 | 균열(0.3mm미만) | 0.2 | 0.3 | | 5 | m | 1.50 |

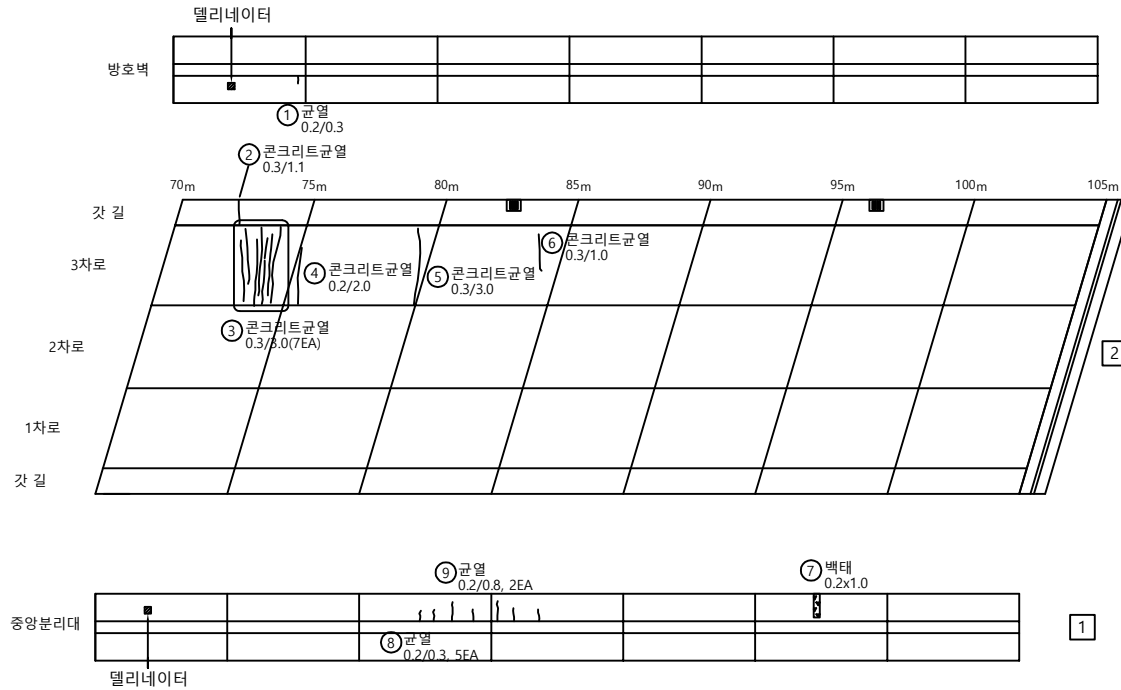
S3

| 번호 | 선/구 | 부재명 | 손 상 전 황 | 손 상 규 모 | | | | | 비고 |
|---|---|---|---|---|---|---|---|---|---|
| 1 | 구 | 방호벽 | 균열(0.3mm이하) | 0.2 | 0.3 | | 1 | m | 0.30 |
| 2 | 구 | 교면포장 | 균열 | 0.3 | 1.1 | | 1 | m | 1.10 |
| 3 | 구 | 교면포장 | 균열 | 0.3 | 3.0 | | 7 | m | 21.00 |
| 4 | 구 | 교면포장 | 균열 | 0.2 | 2.0 | | 1 | m | 2.00 |
| 5 | 구 | 교면포장 | 균열 | 0.3 | 3.0 | | 1 | m | 3.00 |
| 6 | 구 | 교면포장 | 균열 | 0.3 | 1.0 | | 1 | m | 1.00 |
| 7 | 구 | 방호벽 | 백태 | | 0.2 | 1.0 | 1 | ㎡ | 0.20 |
| 8 | 구 | 방호벽 | 균열(0.3mm이하) | 0.2 | 0.3 | | 5 | m | 1.50 |
| 9 | 구 | 방호벽 | 균열(0.3mm이하) | 0.2 | 0.8 | | 2 | m | 1.60 |

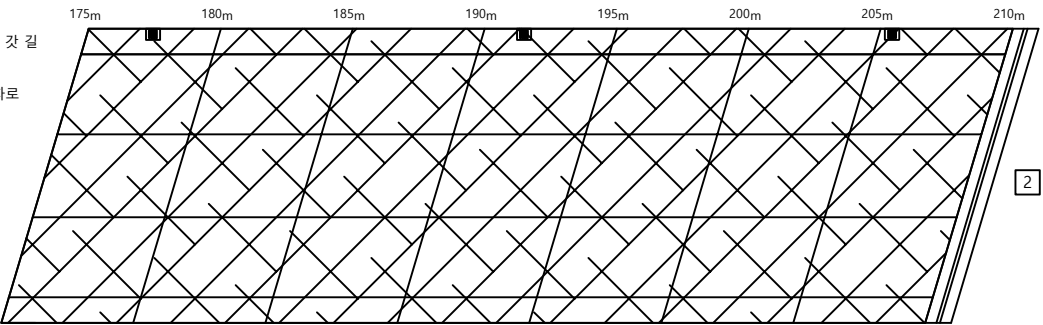
| 번호 | 선/구 | 부재명 | 손 상 현 황 | 손 상 규 모 | | | | | | 비고 |
|---|---|---|---|---|---|---|---|---|---|---|
| 2 | 구 | 방호벽 | 균열(0.3mm미만) | 0.2 | 0.5 | | 1 | m | 0.50 | |
| 3 | 구 | 교면포장 | 망상균열 | | 35.0 | 15.8 | 1 | m | 551.25 | |

③ 망상균열  
35.0X15.75

① 백태  
0.2x0.5

② 균열  
0.2/0.5

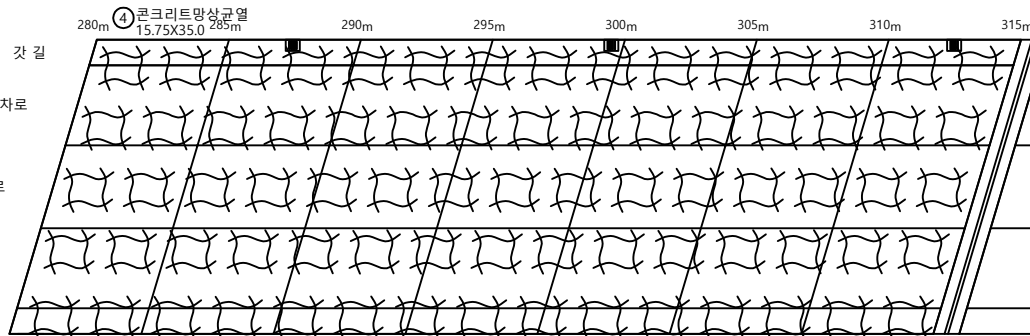
① 파손  
0.1x0.1  
(t=30m)

② 표면오염  
0.2X1.0

③ 표면오염  
1.5X2.0

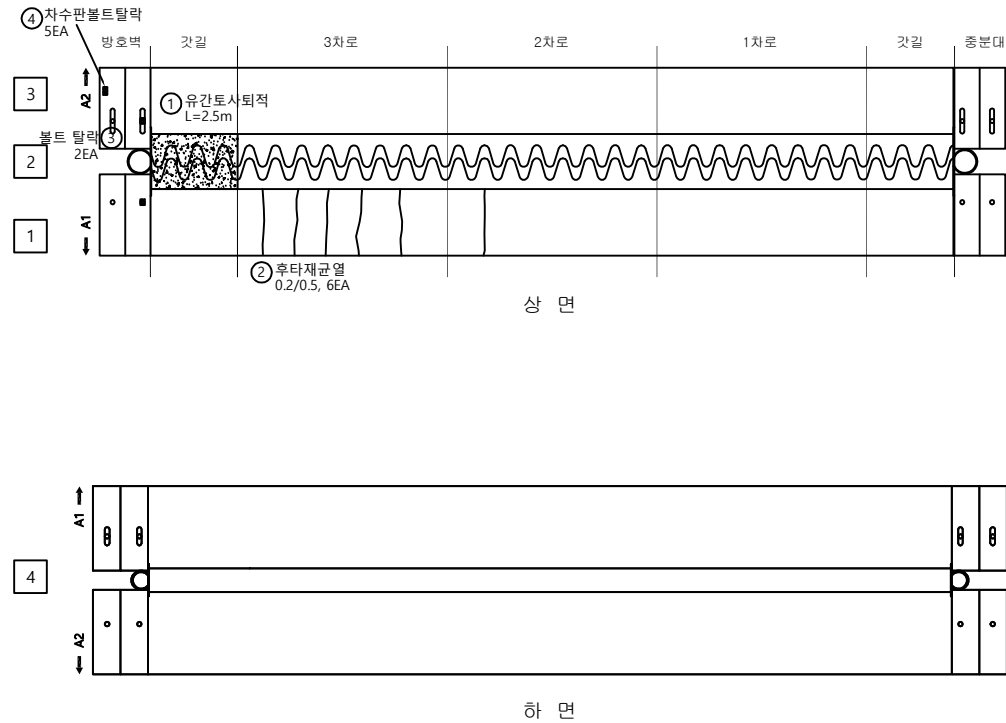
대운천교(부산) 신축이음 A1

| 신축이음 | | | | | | | | | | |
|---|---|---|---|---|---|---|---|---|---|---|
| 2 | 구 | 신축이음 | 균열 | 0.2 | 0.5 | | 6 | m | 3.00 | 50mm이하 |

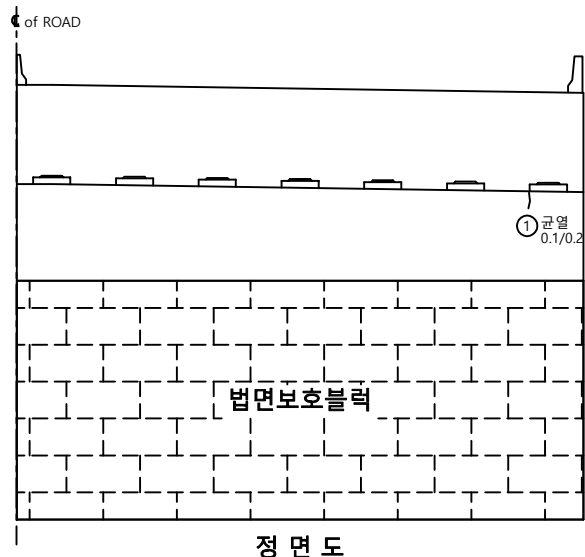
대운천교(부산) 교대 A1

| 교대 | | | | | | | | | |
|---|---|---|---|---|---|---|---|---|---|
| 1 | 구 | 교대 | 균열(0.3mm미만) | 0.1 | 0.2 | | 1 | m | 0.20 |
| 2 | 구 | 교대 | 망상균열 | 0.2 | 1.5 | 1.0 | 1 | m <sup>2</sup> | 백태 |

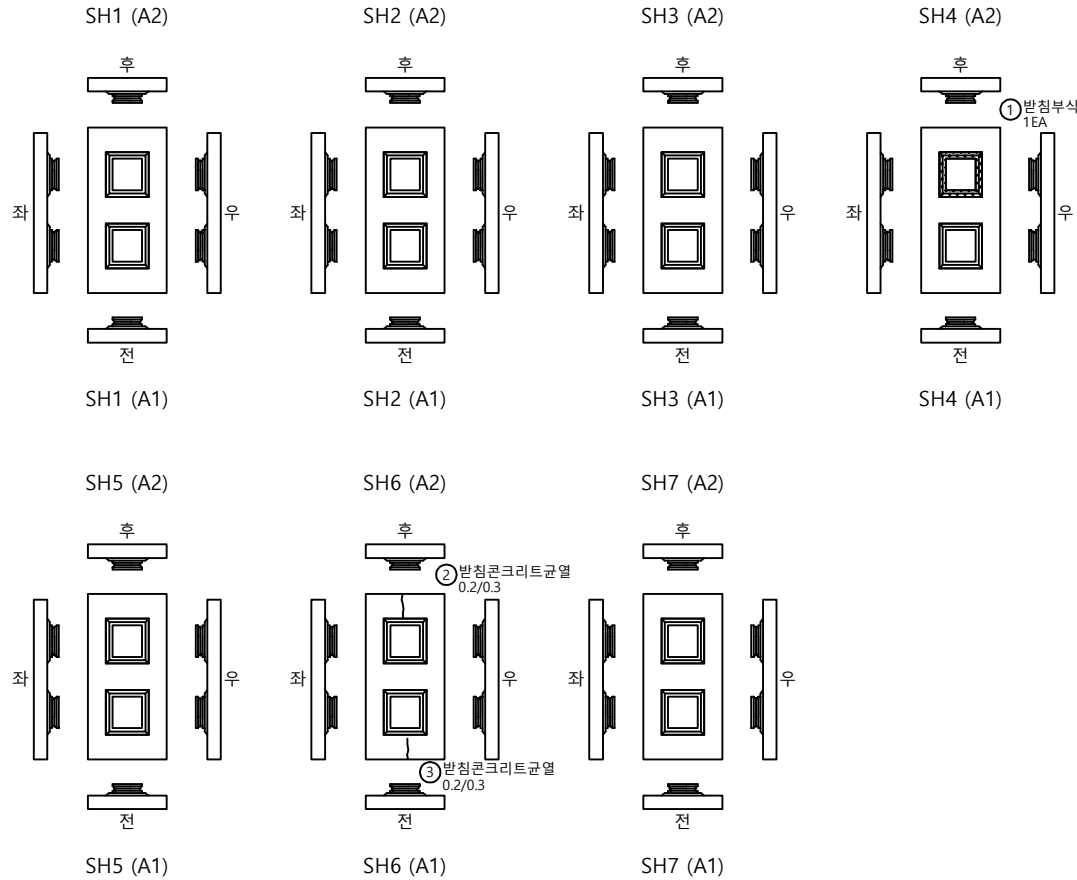
# 대운천교(부산) 받침장치 P1

| 번호 | 선/구 | 부재명 | 손상현황 | 손상규모 | | | | | 비고 |
|---|---|---|---|---|---|---|---|---|---|
| 1 | 구 | 교량받침 | 부식 | | | | 1 | EA | 1.00 |
| 2 | 구 | 교량받침 | 균열(0.3mm미만) | 0.2 | 0.3 | | 1 | m | 0.30 |
| 3 | 구 | 교량받침 | 균열(0.3mm미만) | 0.2 | 0.3 | | 1 | m | 0.30 |

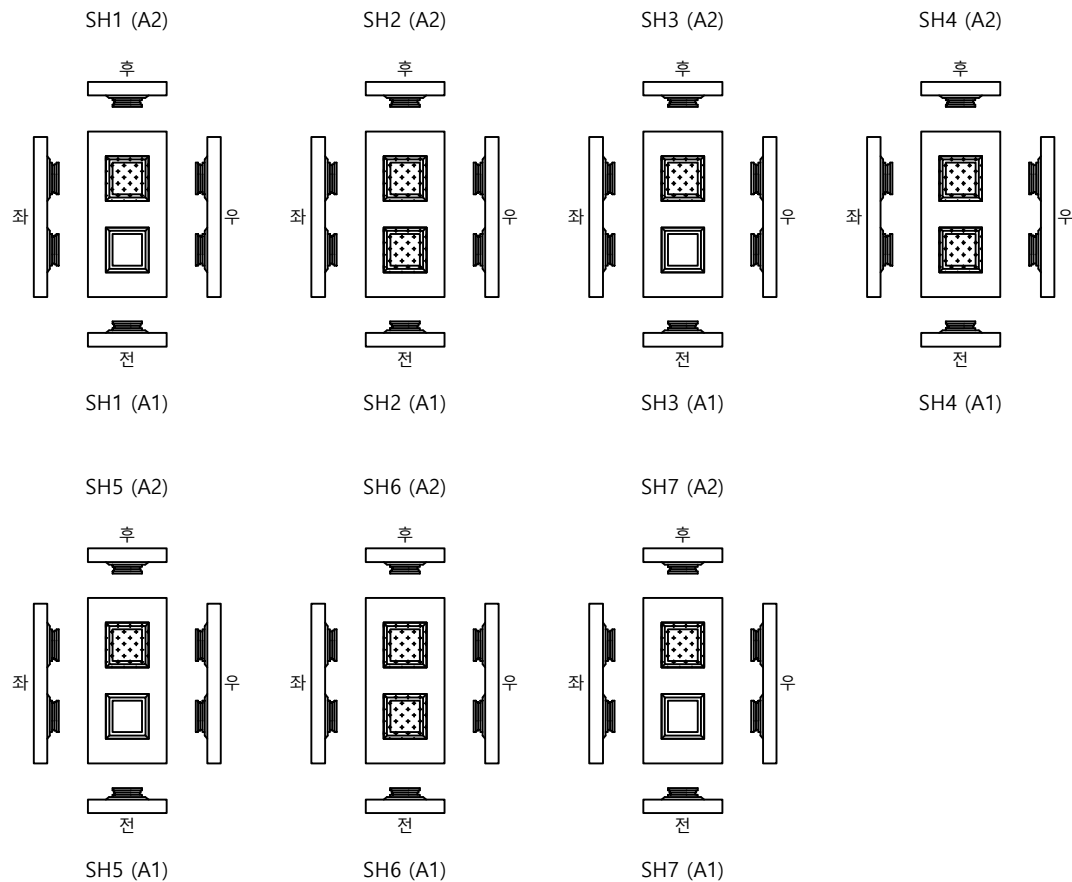
대운천교(부산) 받침장치 P3

① 받침부식  
11EA

| 받침장치 | | | | | | | | | | |
|---|---|---|---|---|---|---|---|---|---|---|
| 1 | 구 | 교량받침 | 부식 | | | | 11 | EA | 11.00 | |

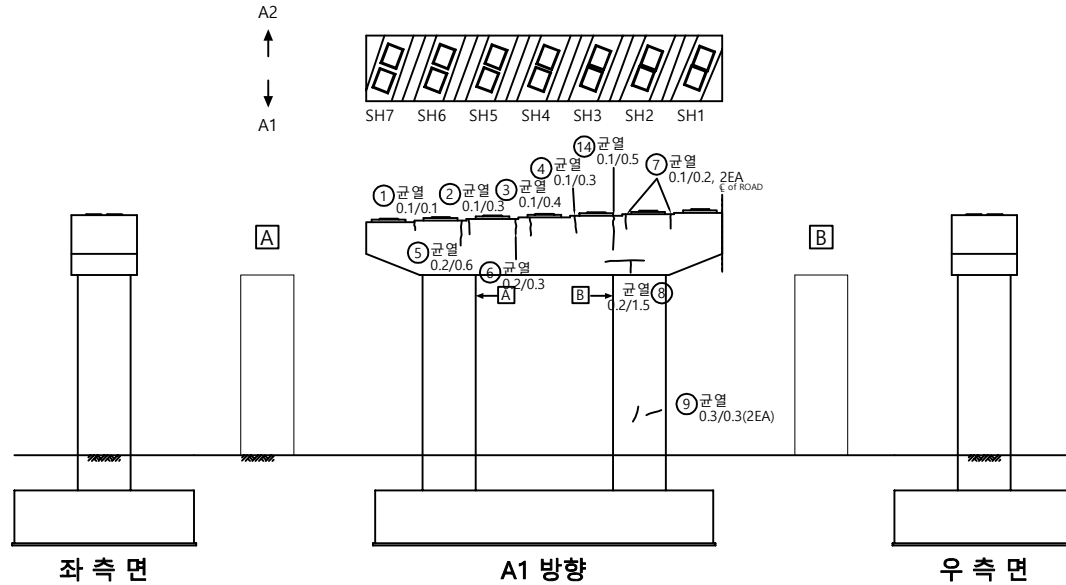
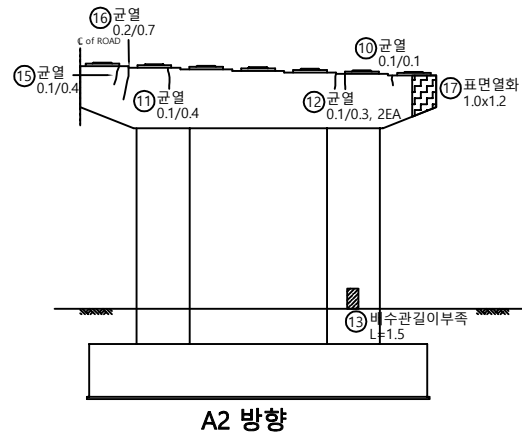
# 대운천교(부산) 교각 P4

| 교각 | | | | | | | | | | |
|---|---|---|---|---|---|---|---|---|---|---|
| 1 | 구 | 교각 | 균열(0.3mm미만) | 0.1 | 0.1 | | 1 | m | 0.10 | |
| 2 | 구 | 교각 | 균열(0.3mm미만) | 0.1 | 0.3 | | 1 | m | 0.30 | |
| 3 | 구 | 교각 | 균열(0.3mm미만) | 0.1 | 0.4 | | 1 | m | 0.40 | |
| 4 | 구 | 교각 | 균열(0.3mm미만) | 0.1 | 0.3 | | 1 | m | 0.30 | |
| 5 | 구 | 교각 | 균열(0.3mm미만) | 0.2 | 0.6 | | 1 | m | 0.60 | |
| 6 | 구 | 교각 | 균열(0.3mm미만) | 0.2 | 0.3 | | 1 | m | 0.30 | |
| 7 | 구 | 교각 | 균열(0.3mm미만) | 0.1 | 0.2 | | 2 | m | 0.40 | |
| 8 | 구 | 교각 | 균열(0.3mm미만) | 0.2 | 1.5 | | 1 | m | 1.50 | |
| 9 | 구 | 교각 | 균열(0.3mm이상) | 0.3 | 0.3 | | 2 | m | 0.60 | |
| 10 | 구 | 교각 | 균열(0.3mm미만) | 0.1 | 0.1 | | 1 | m | 0.10 | |
| 11 | 구 | 교각 | 균열(0.3mm미만) | 0.1 | 0.4 | | 1 | m | 0.40 | |
| 12 | 구 | 교각 | 균열(0.3mm미만) | 0.1 | 0.3 | | 2 | m | 0.60 | |
| 14 | 신 | 교각 | 균열(0.3mm미만) | 0.1 | 0.5 | | 1 | m | 0.50 | |
| 15 | 신 | 교각 | 균열(0.3mm미만) | 0.1 | 0.4 | | 1 | m | 0.40 | |
| 16 | 신 | 교각 | 균열(0.3mm미만) | 0.2 | 0.7 | | 1 | m | 0.70 | |
| 17 | 신 | 교각 | 균열(0.3mm미만) | 1.0 | 1.2 | | 1 | m | 1.20 | |

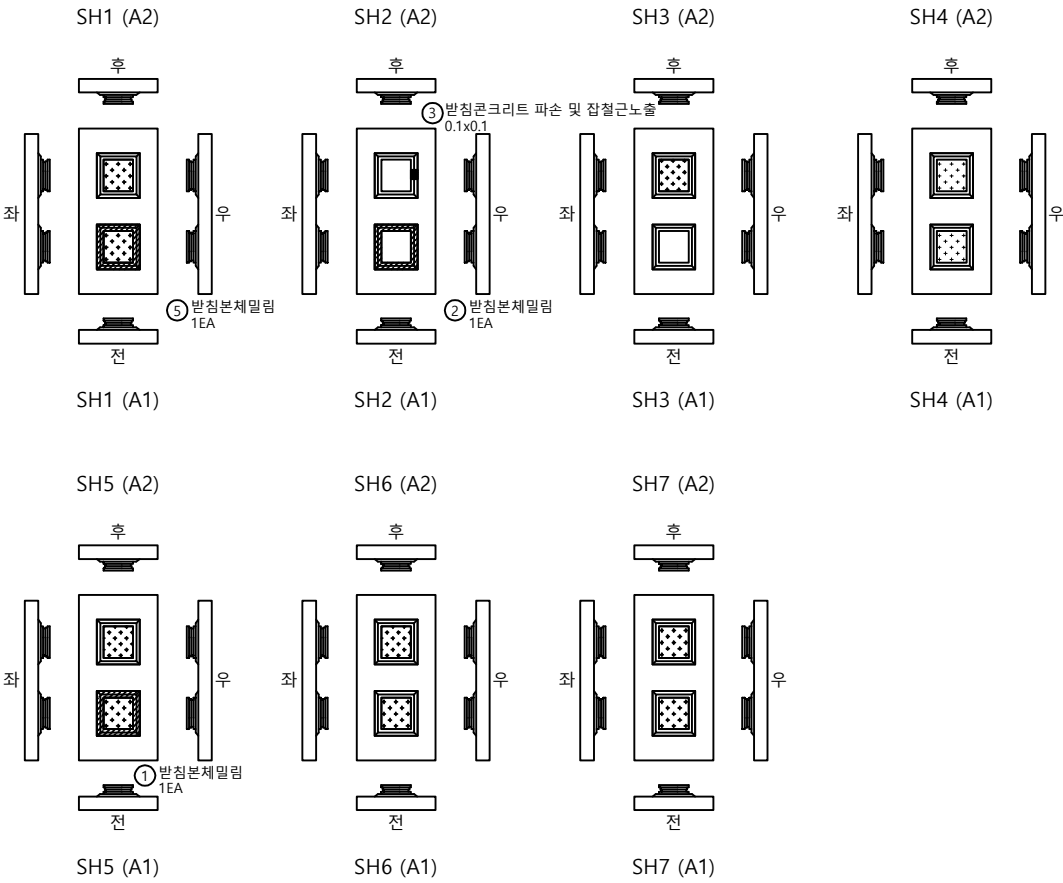
대운천교(부산) 받침장치 P6

④ 받침부식  
11EA

| 받침장치 | | | | | | | | | | |
|---|---|---|---|---|---|---|---|---|---|---|
| 4 | 구 | 교량받침 | 부식 | | | | 11 | EA | 11.00 | |

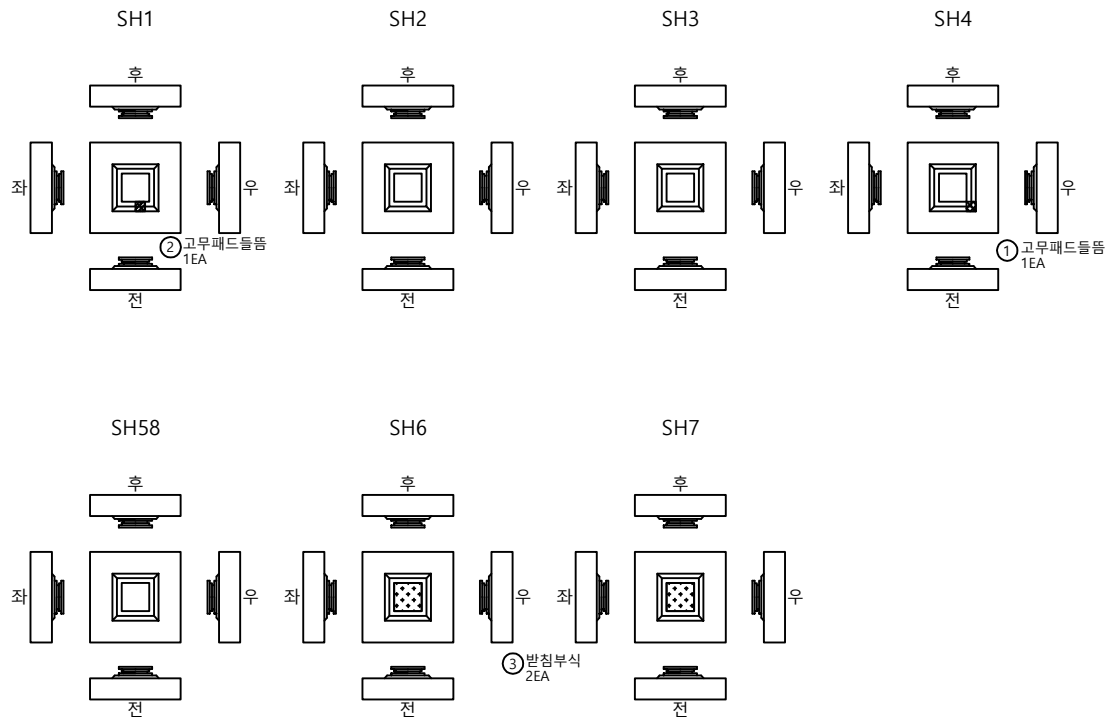
대운천교(부산) 받침장치 A2

| 받침장치 | | | | | | | | | |
|---|---|---|---|---|---|---|---|---|---|
| 3 | 구 | 교량받침 | 부식 | | | | 2 | EA | 2.00 |
