# 대운천교(울산) 교면포장 S1

## 손상물량표

| 용역명 | | 2023년 부산울산고속도로 정밀안전점검 및 성능평가용역 | | | |

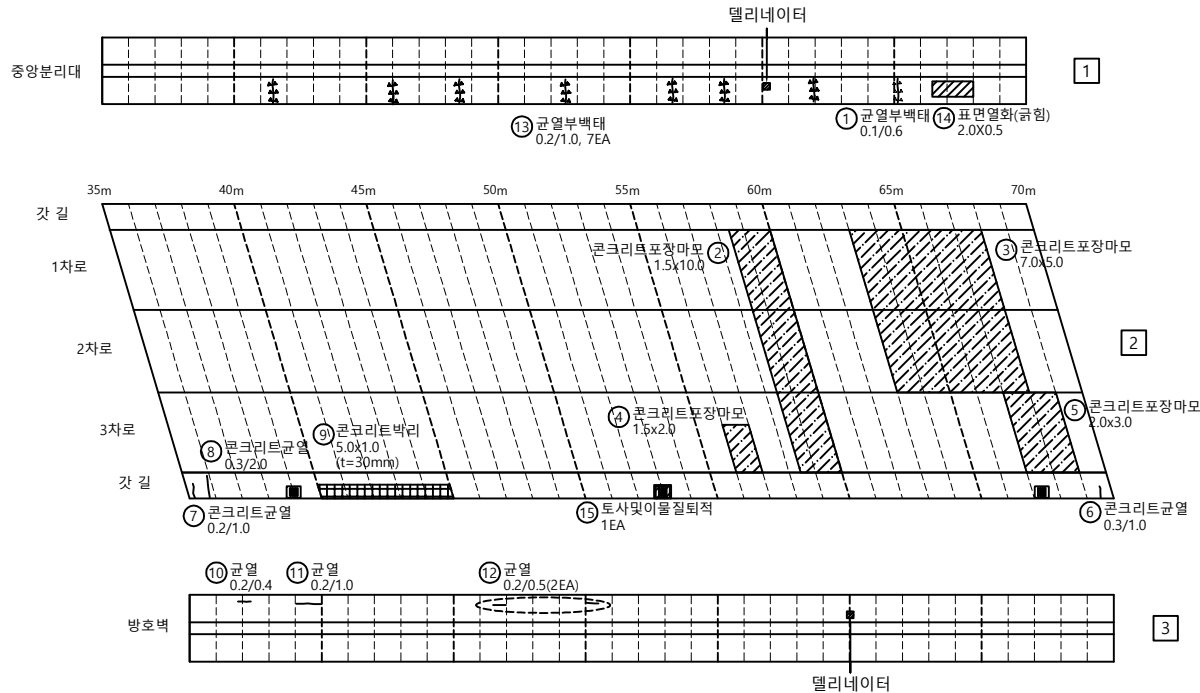
| 번호 | 신/구 | 부재명 | 손 상 현 황 | 손 상 규 모 | | | | | 비고 |
|---|---|---|---|---|---|---|---|---|---|
| 6 | 구 | 교면포장 | 균열 | 0.3 | 1.0 | | 1 | m | |
| 7 | 구 | 교면포장 | 균열 | 0.2 | 1.0 | | 1 | m | |
| 8 | 구 | 교면포장 | 균열 | 0.3 | 2.0 | | 1 | m | |
| 10 | 구 | 방호벽 | 균열(0.3mm미만) | 0.2 | 0.4 | | 1 | m | 0.40 |
| 11 | 구 | 방호벽 | 균열(0.3mm미만) | 0.2 | 1.0 | | 1 | m | 1.00 |
| 12 | 구 | 방호벽 | 균열(0.3mm미만) | 0.2 | 0.5 | | 2 | m | 1.00 |
| 13 | 신 | 방호벽 | 균열(0.3mm미만) | 0.2 | 1.0 | | 7 | m | 7.00 |

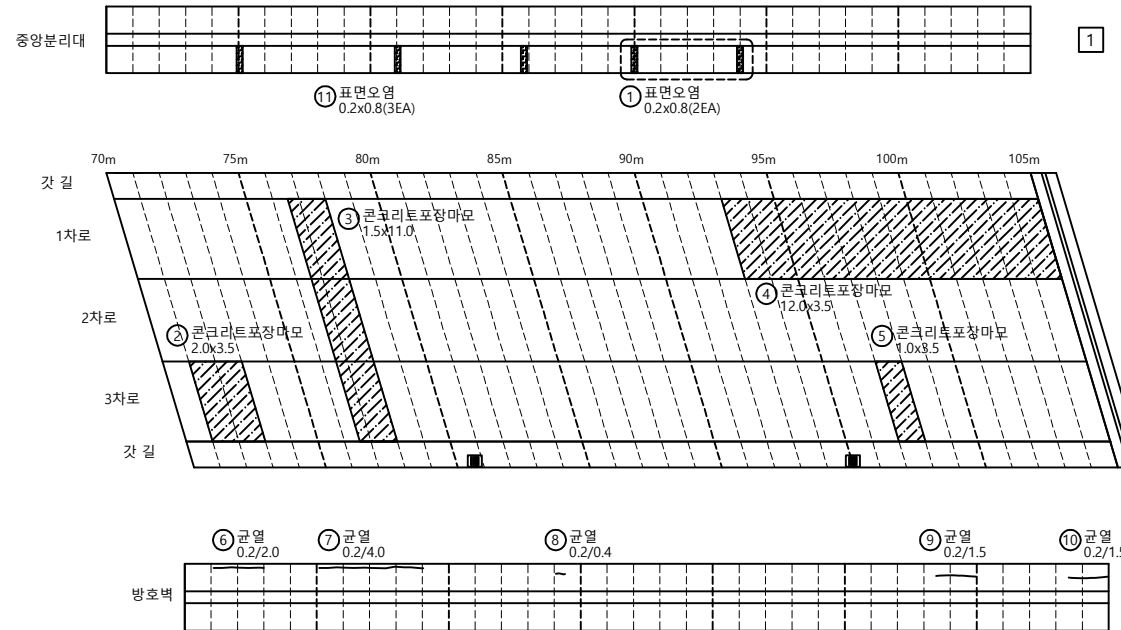
| 번호 | 신/구 | 부재명 | 손상현황 | 손상규모 | | | | | 비고 |
|---|---|---|---|---|---|---|---|---|---|
| 6 | 구 | 방호벽 | 균열(0.3mm미만) | 0.2 | 2.0 | | 1 | m | 2.00 |
| 7 | 구 | 방호벽 | 균열(0.3mm미만) | 0.2 | 4.0 | | 1 | m | 4.00 |
| 8 | 구 | 방호벽 | 균열(0.3mm미만) | 0.2 | 0.4 | | 1 | m | 0.40 |
| 9 | 구 | 방호벽 | 균열(0.3mm미만) | 0.2 | 1.5 | | 1 | m | 1.50 |
| 10 | 구 | 방호벽 | 균열(0.3mm미만) | 0.2 | 1.5 | | 1 | m | 1.50 |

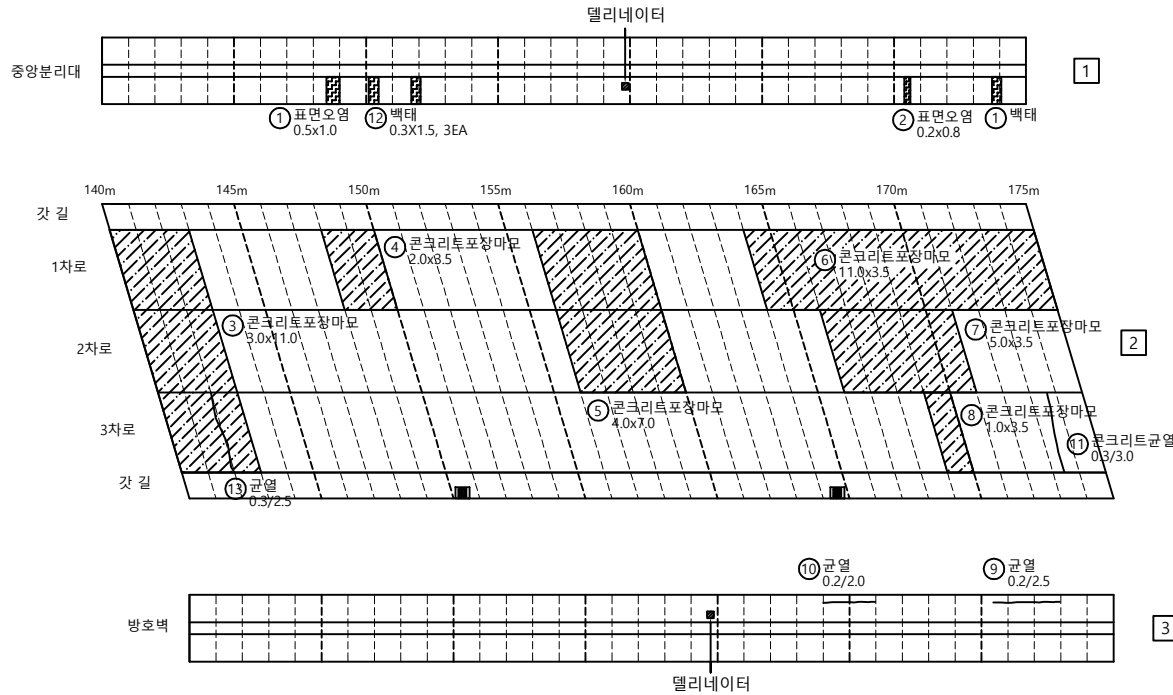
| 번호 | 신/구 | 부재명 | 손 상 현 황 | 손 상 규 모 | | | | | 비고 |
|---|---|---|---|---|---|---|---|---|---|
| 9 | 구 | 방호벽 | 균열(0.3mm미만) | 0.2 | 2.0 | 1 | m | 2.00 | |
| 10 | 구 | 방호벽 | 균열(0.3mm미만) | 0.2 | 2.5 | 1 | m | 2.50 | |
| 11 | 구 | 교면포장 | 균열 | 0.3 | 3.0 | 1 | m | 3.00 | |
| 13 | 신 | 교면포장 | 균열 | 0.3 | 2.5 | 1 | m | 2.50 | |

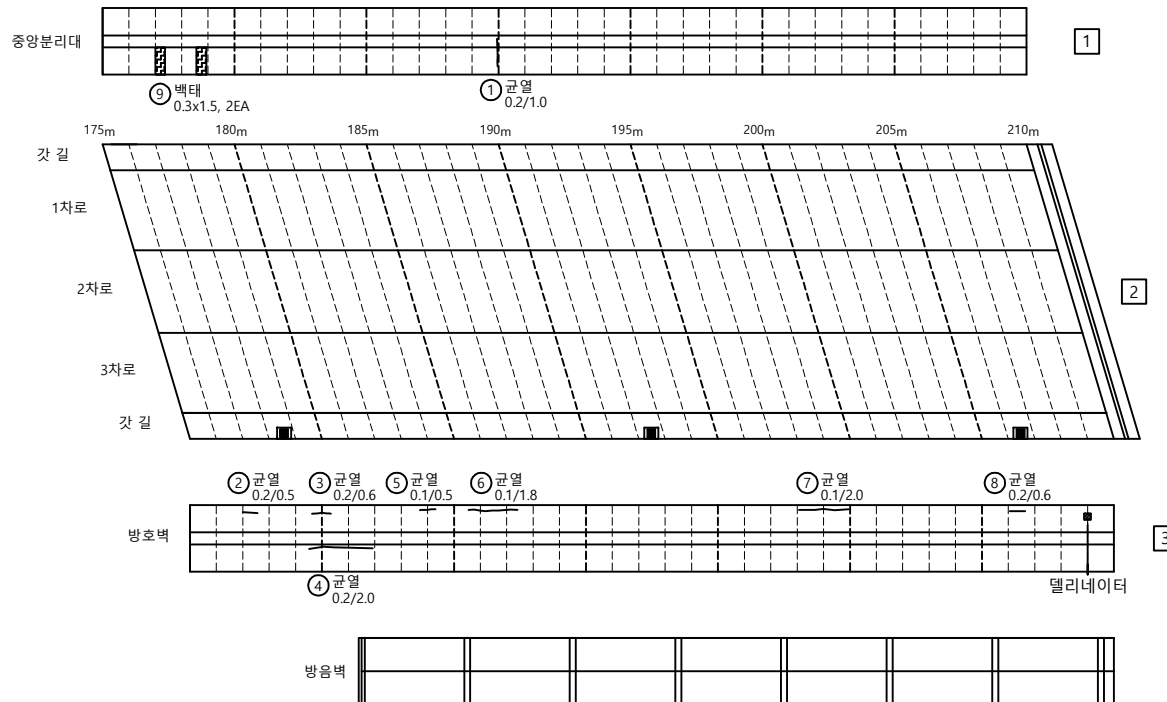
| 번호 | 신/구 | 부재명 | 손상현황 | 손상규모 | | | | | | 비고 |
|---|---|---|---|---|---|---|---|---|---|---|
| 1 | 구 | 방호벽 | 균열(0.3mm미만) | 0.2 | 1.0 | | 1 | m | 1.00 | |
| 2 | 구 | 방호벽 | 균열(0.3mm미만) | 0.2 | 0.5 | | 1 | m | 0.50 | |
| 3 | 구 | 방호벽 | 균열(0.3mm미만) | 0.2 | 0.6 | | 1 | m | 0.60 | |
| 4 | 구 | 방호벽 | 균열(0.3mm미만) | 0.2 | 2.0 | | 1 | m | 2.00 | |
| 5 | 구 | 방호벽 | 균열(0.3mm미만) | 0.1 | 0.5 | | 1 | m | 0.50 | |
| 6 | 구 | 방호벽 | 균열(0.3mm미만) | 0.1 | 1.8 | | 1 | m | 1.80 | |
| 7 | 구 | 방호벽 | 균열(0.3mm미만) | 0.1 | 2.0 | | 1 | m | 2.00 | |
| 8 | 구 | 방호벽 | 균열(0.3mm미만) | 0.2 | 0.6 | | 1 | m | 0.60 | |

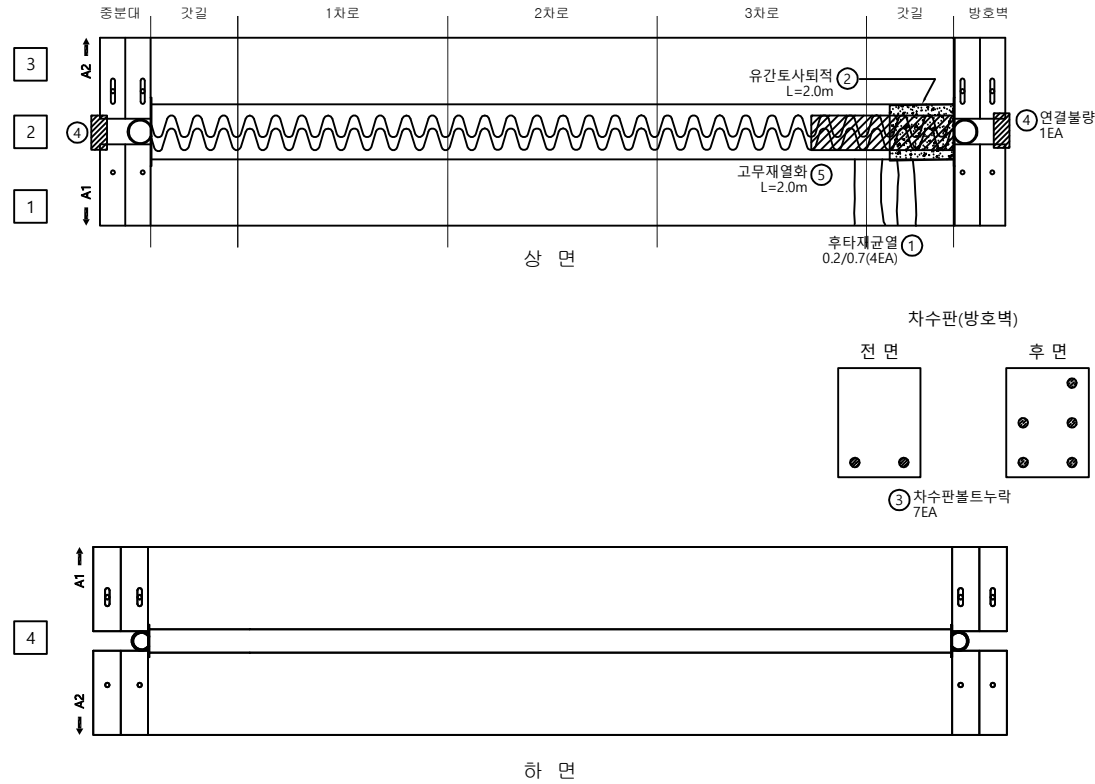
# 대운천교(울산) 신축이음 A1

| 신축이음 | | | | | | | | | |
|---|---|---|---|---|---|---|---|---|---|
| 1 | 구 | 신축이음 | 균열(0.3mm미만) | 0.2 | 0.7 | | 4 | m | 2.80 |

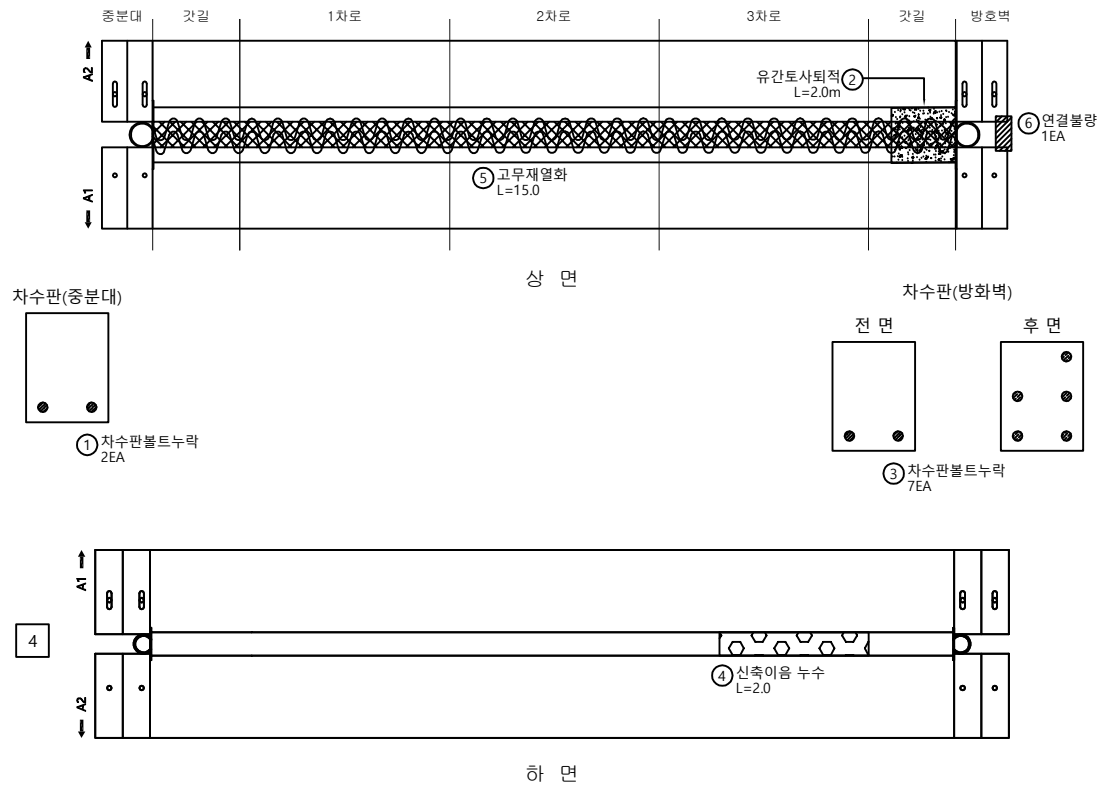
대운천교(울산) 신축이음 P3

| 신축이음 | | | | | | | | | | |
|---|---|---|---|---|---|---|---|---|---|---|
| 4 | 구 | 신축이음 | 누수 | | 2.0 | | 1 | m | 2.00 | 하부 |

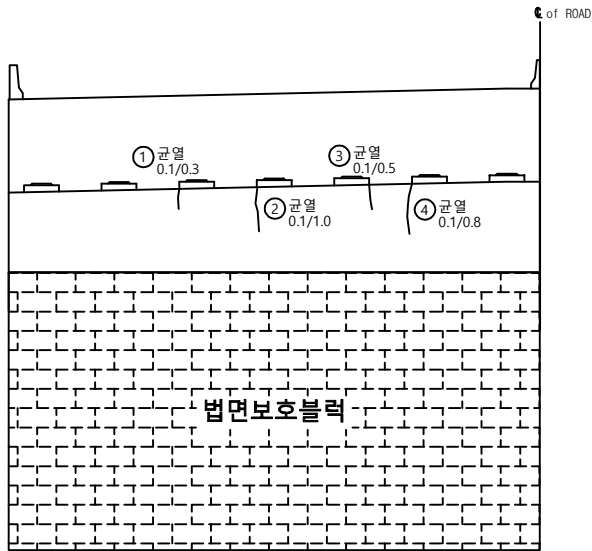
| 교대 | | | | | | | | | |
|---|---|---|---|---|---|---|---|---|---|
| 1 | 신 | 교대 | 균열(0.3mm미만) | 0.1 | 0.3 | | 1 | m | 0.30 |
| 2 | 신 | 교대 | 균열(0.3mm미만) | 0.1 | 1.0 | | 1 | m | 1.00 |
| 3 | 신 | 교대 | 균열(0.3mm미만) | 0.1 | 0.5 | | 1 | m | 0.50 |
| 4 | 신 | 교대 | 균열(0.3mm미만) | 0.1 | 0.8 | | 1 | m | 0.80 |

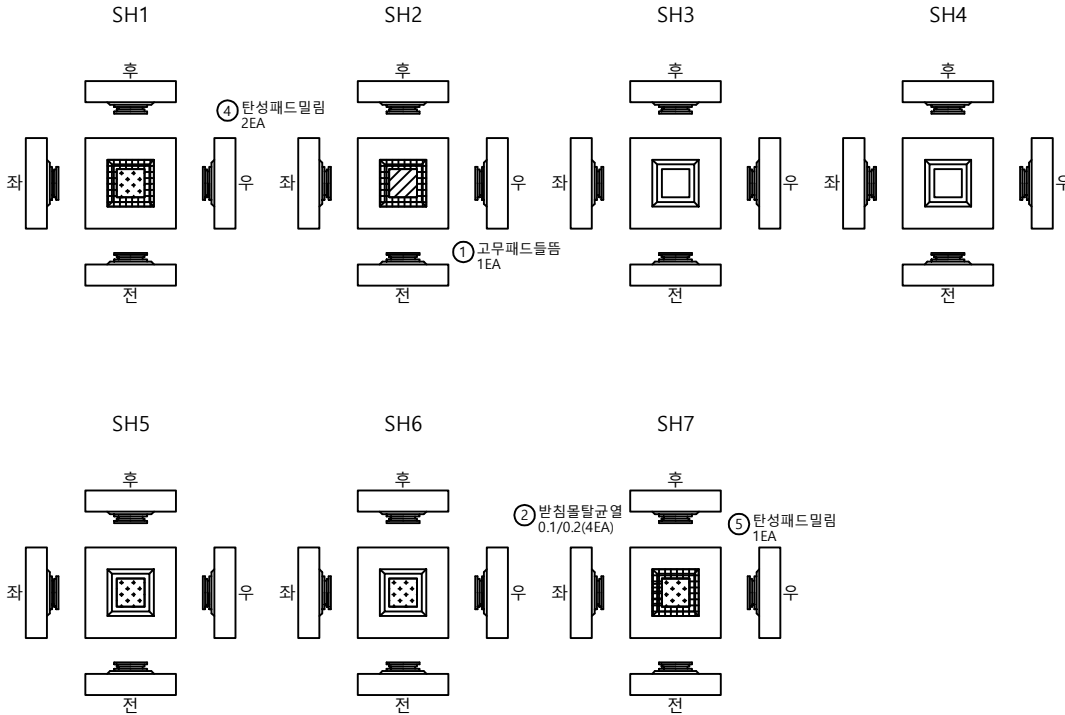
대운천교(울산) 받침장치 A1

③ 받침부식  
4EA

| 번호 | 선/구 | 부재명 | 손 상 현 황 | 손 상 규 모 | | | | | | 비고 |
|---|---|---|---|---|---|---|---|---|---|---|
| 2 | 구 | 교량받침 | 균열(0.3mm미만) | 0.1 | 0.2 | | 4 | m | 0.80 | 물담 |
| 3 | 구 | 교량받침 | 부식 | | | | 4 | EA | 4.00 | |

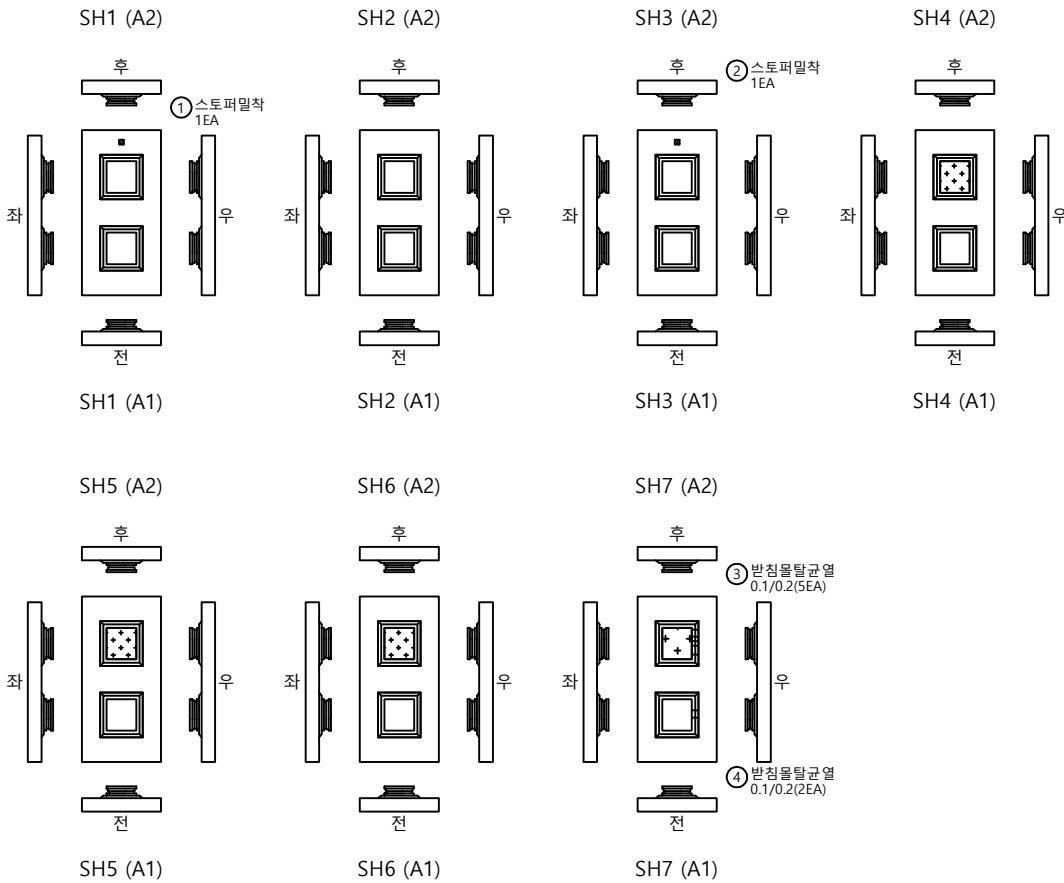
대운천교(울산) 받침장치 P2

⑤ 받침부식  
4EA

| 번호 | 신/구 | 부재명 | 손 상 현 황 | 손 상 규 모 | | | | | 비고 | |
|---|---|---|---|---|---|---|---|---|---|---|
| 3 | 구 | 교량받침 | 균열(0.3mm미만) | 0.1 | 0.2 | | 5 | m | 1.00 | 물탈 |
| 4 | 구 | 교량받침 | 균열(0.3mm미만) | 0.1 | 0.2 | | 2 | m | 0.40 | 물탈 |
| 5 | 신 | 교량받침 | 부식 | | | | 4 | EA | 4.00 | |

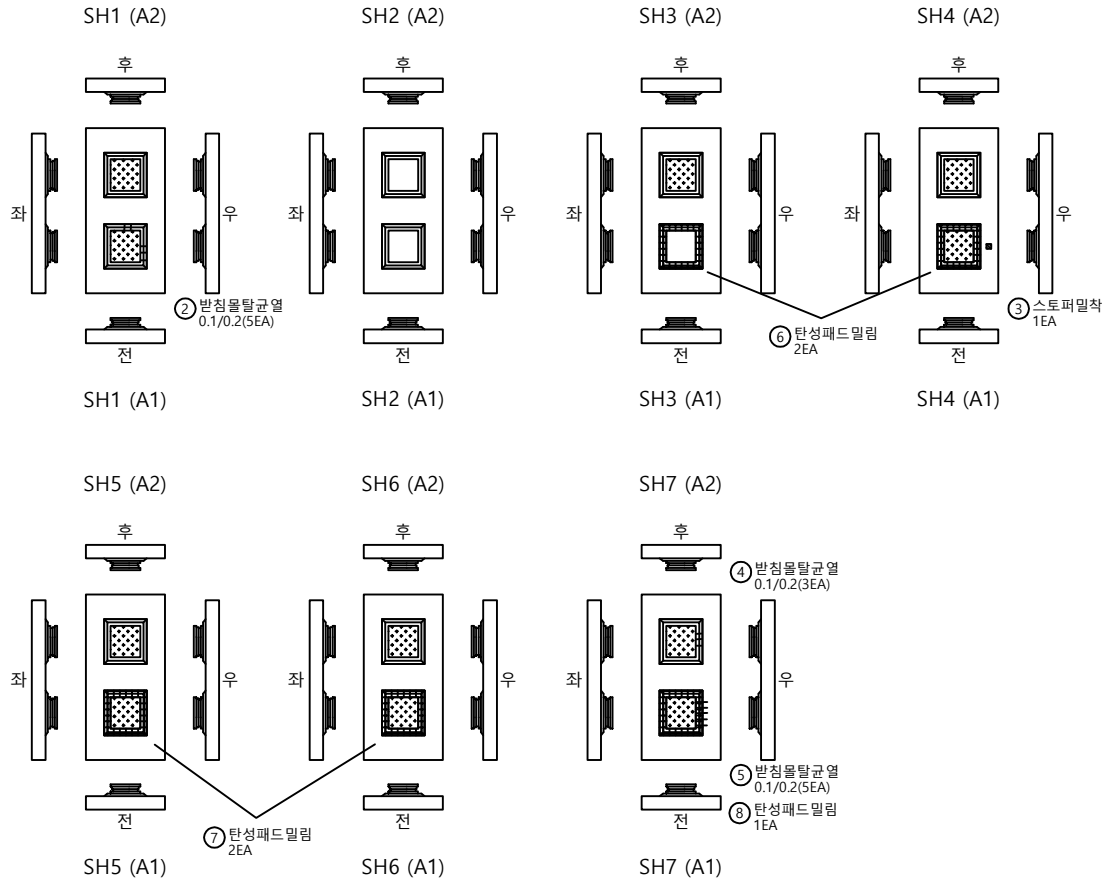
# 대운천교(울산) 받침장치 P3

① 받침부식  
11EA

| 번호 | 신/구 | 부재명 | 손상 현 황 | 손 상 규 모 | | | | | | 비고 |
|---|---|---|---|---|---|---|---|---|---|---|
| 1 | 구 | 교량받침 | 부식 | | | | 11 | EA | 11.00 | |
| 2 | 구 | 교량받침 | 균열(0.3mm이하) | 0.1 | 0.2 | | 5 | m | 1.00 | |
| 4 | 구 | 교량받침 | 균열(0.3mm이하) | 0.1 | 0.2 | | 3 | m | 0.60 | |
| 5 | 구 | 교량받침 | 균열(0.3mm이하) | 0.1 | 0.2 | | 5 | m | 1.00 | |

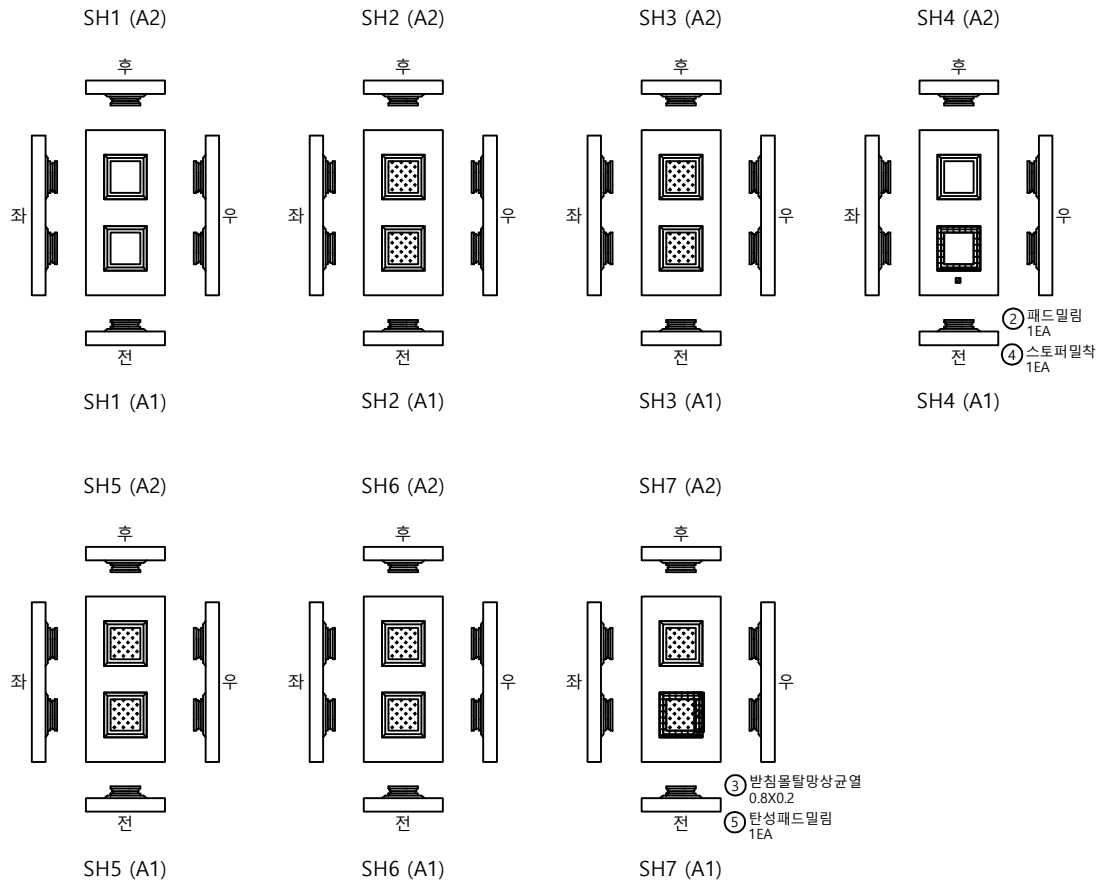
# 대운천교(울산) 받침장치 P6

① 받침부식  
10EA

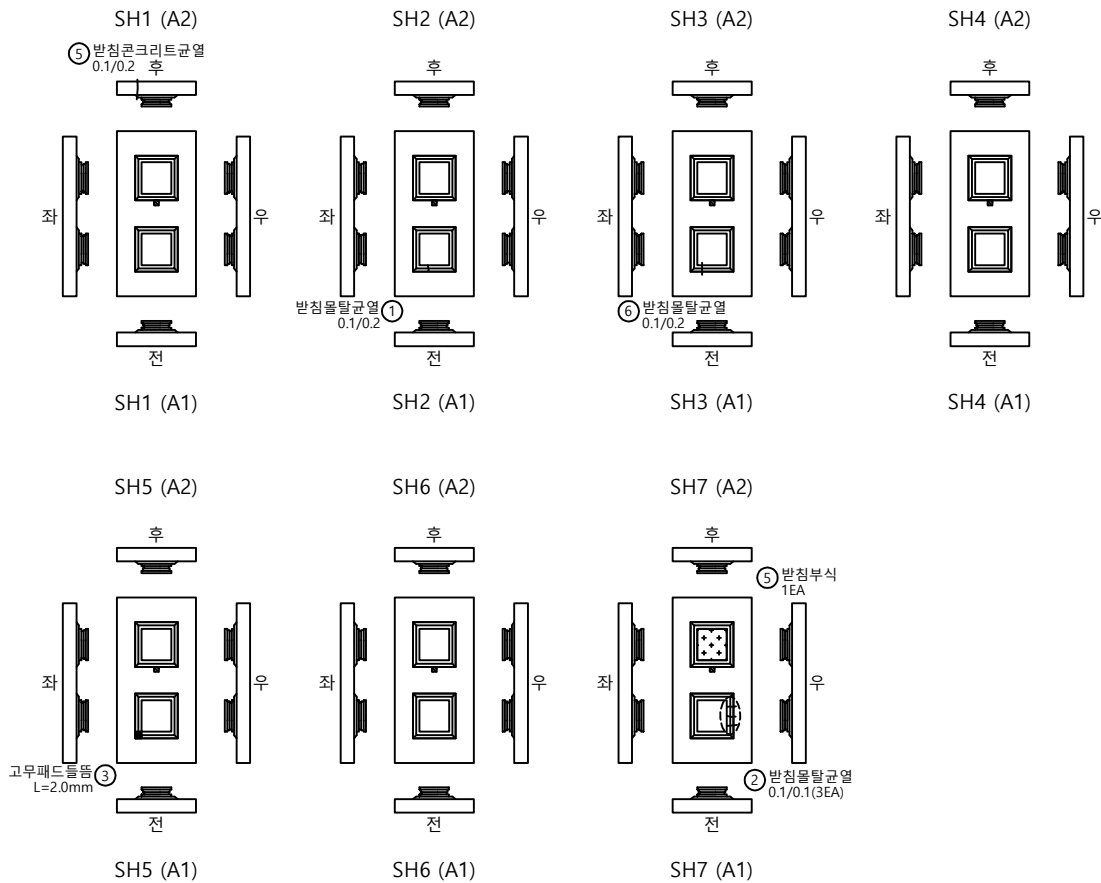
대운천교(울산) 받침장치 P8

④ 스토퍼밀착  
7EA
