동부산IC1교 교면포장 S1 외관조사망도

손 상 물 량 표

| 용 의 명 | | 2023년 부산울산고속도로 정밀안전점검 및 성능평가용역 | | | |

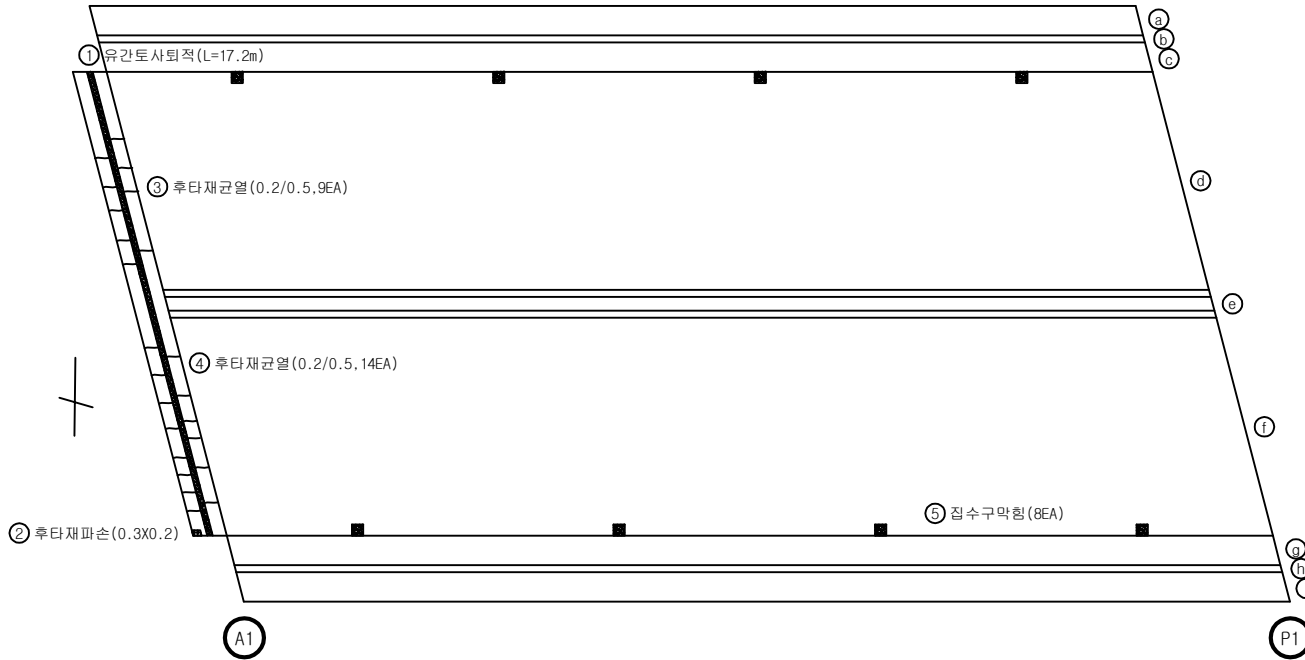
S1

| 번호 | 선/구 | 부재명 | 손 상 현 황 | 손 상 규 모 | | | | | 비고 |
|---|---|---|---|---|---|---|---|---|---|
| 1 | 구 | 신축이음 | 유간트사됨적 | | 17.2 | | 1 | m | 17.20 |
| 2 | 구 | 신축이음 | 후타재 파손 | | 0.3 | 0.2 | 1 | m <sup>2</sup> | 0.06 |
| 3 | 신 | 신축이음 | 후타재 균열 | 0.2 | 0.5 | | 14 | m | 7.00 |
| 4 | 신 | 신축이음 | 후타재 균열 | 0.2 | 0.5 | | 9 | m | 4.50 |
| 5 | 신 | 배수시설 | 집수구 막힘 | | | | 8 | EA | 8.00 |

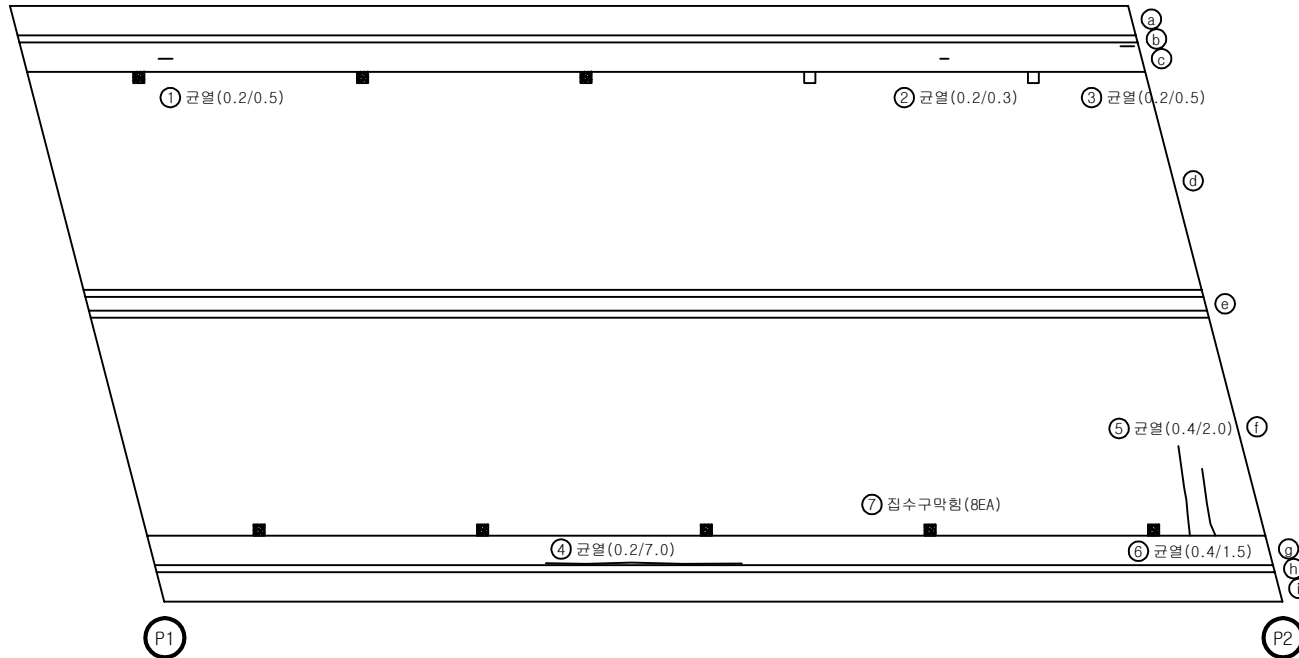
S2

| 번호 | 선/구 | 부재명 | 손 상 현 황 | 손 상 규 모 | | | | | | 비고 |
|---|---|---|---|---|---|---|---|---|---|---|
| 1 | 구 | 방호벽 | 균열(0.3mm미만) | 0.2 | 0.5 | | 1 | m | 0.50 | |
| 2 | 구 | 방호벽 | 균열(0.3mm미만) | 0.2 | 0.3 | | 1 | m | 0.30 | |
| 3 | 구 | 방호벽 | 균열(0.3mm미만) | 0.2 | 0.5 | | 1 | m | 0.50 | |
| 4 | 구 | 방호벽 | 균열(0.3mm미만) | 0.2 | 7.0 | | 1 | m | 7.00 | |
| 5 | 신 | 교면포장 | 포장균열 | 0.4 | 2.0 | | 1 | m | 2.00 | |
| 6 | 신 | 교면포장 | 포장균열 | 0.4 | 1.5 | | 1 | m | 1.50 | |
| 7 | 신 | 배수시설 | 침수구 막힘 | | | | 8 | EA | 8.00 | |

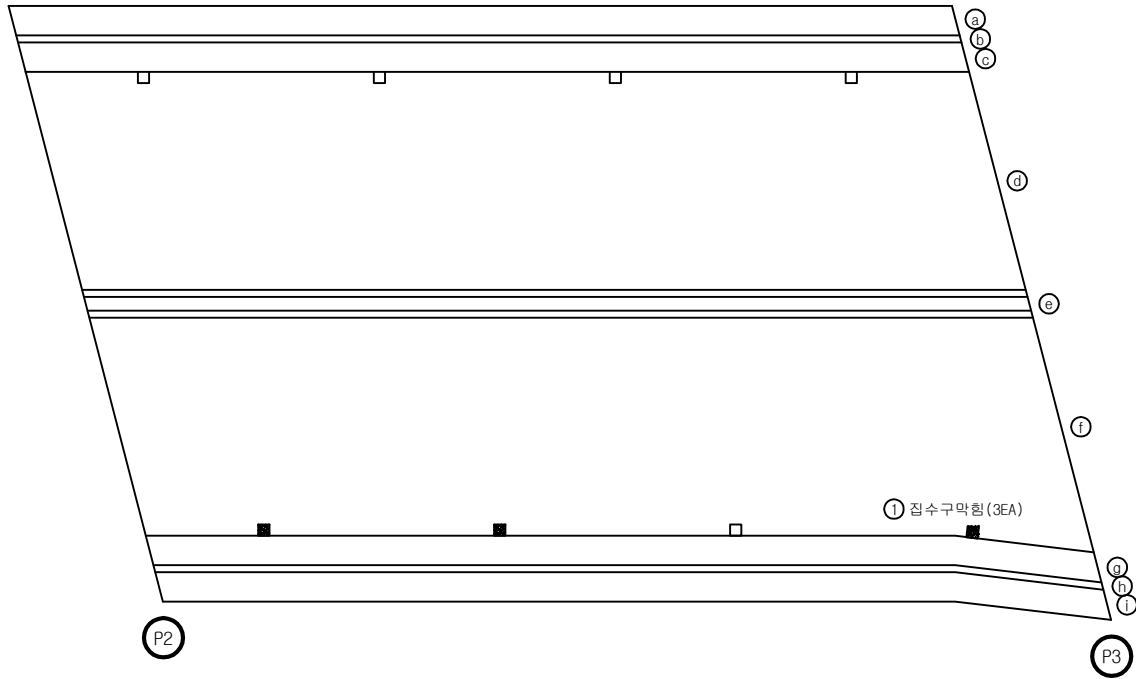
S3

| 번호 | 선/구 | 부재명 | 손 상 현 황 | 손 상 규 모 | | | | | 비고 |
|---|---|---|---|---|---|---|---|---|---|
| 1 | 선 | 배수시설 | 집수구 막힘 | | | | 3 | EA | 3.00 |

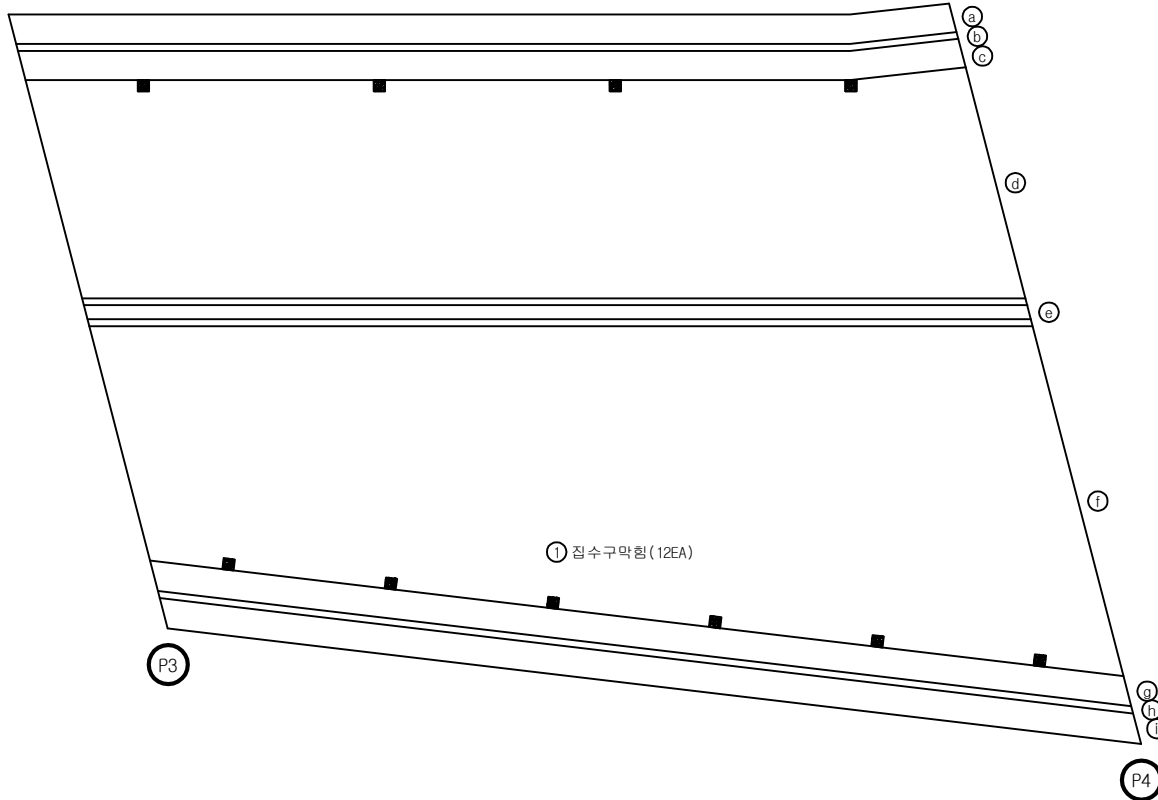
S4

| 번호 | 선/구 | 부재명 | 손 상 현 황 | 손 상 규 모 | | | | | | 비고 |
|---|---|---|---|---|---|---|---|---|---|---|
| 1 | 선 | 배수시설 | 침수구 막힘 | | | | 12 | EA | 12.00 | |

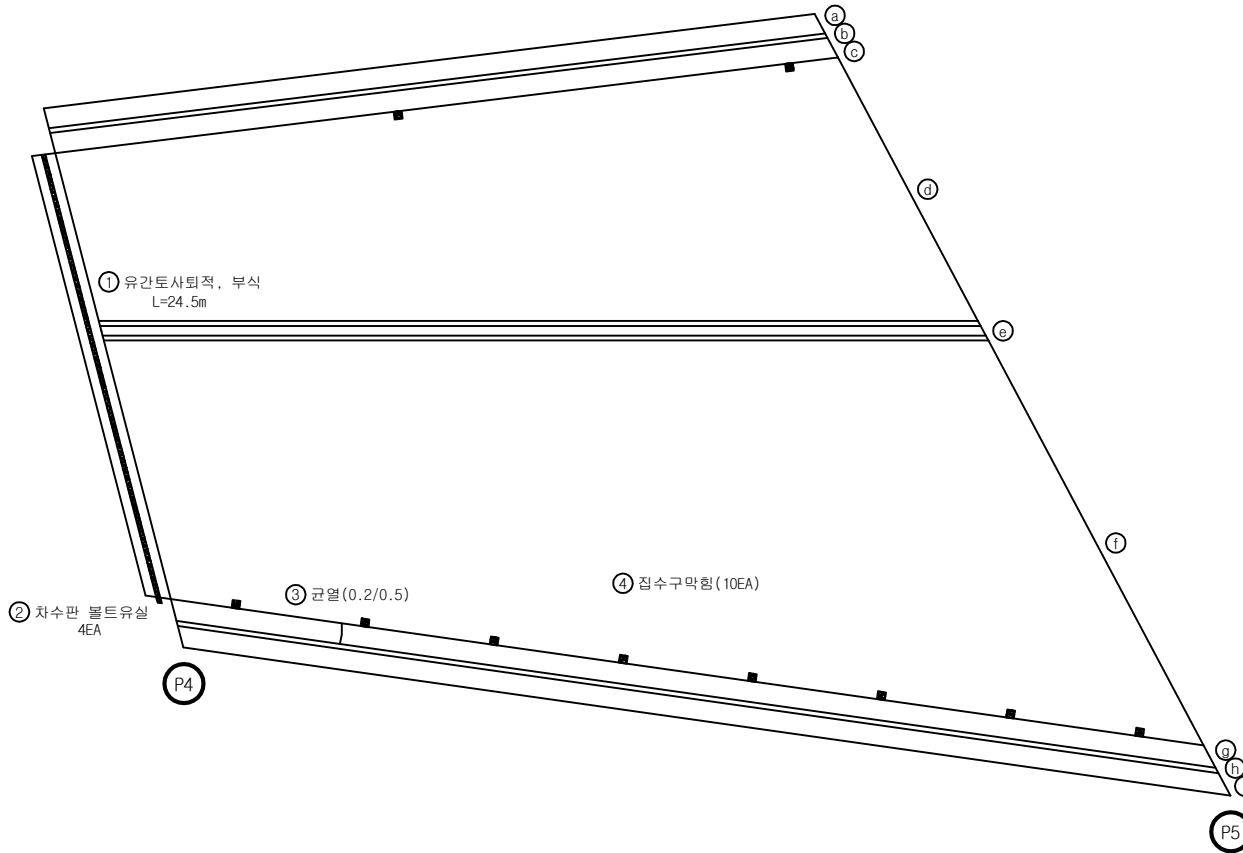
S5

| 번호 | 선/구 | 부재명 | 손 상 현 황 | 손 상 규 모 | | | | | 비고 |
|---|---|---|---|---|---|---|---|---|---|
| 1 | 구 | 신축이음 | 유간토사퇴적 | | 24.5 | | | m | 0.00 |
| 2 | 구 | 신축이음 | 차수판 볼트유실 | | | | 4 | EA | 4.00 |
| 3 | 신 | 방호벽 | 균열(0.3mm미만) | 0.2 | 0.5 | | 1 | m | 0.50 |
| 4 | 신 | 배수시설 | 집수구 막힘 | | | | 10 | EA | 10.00 |

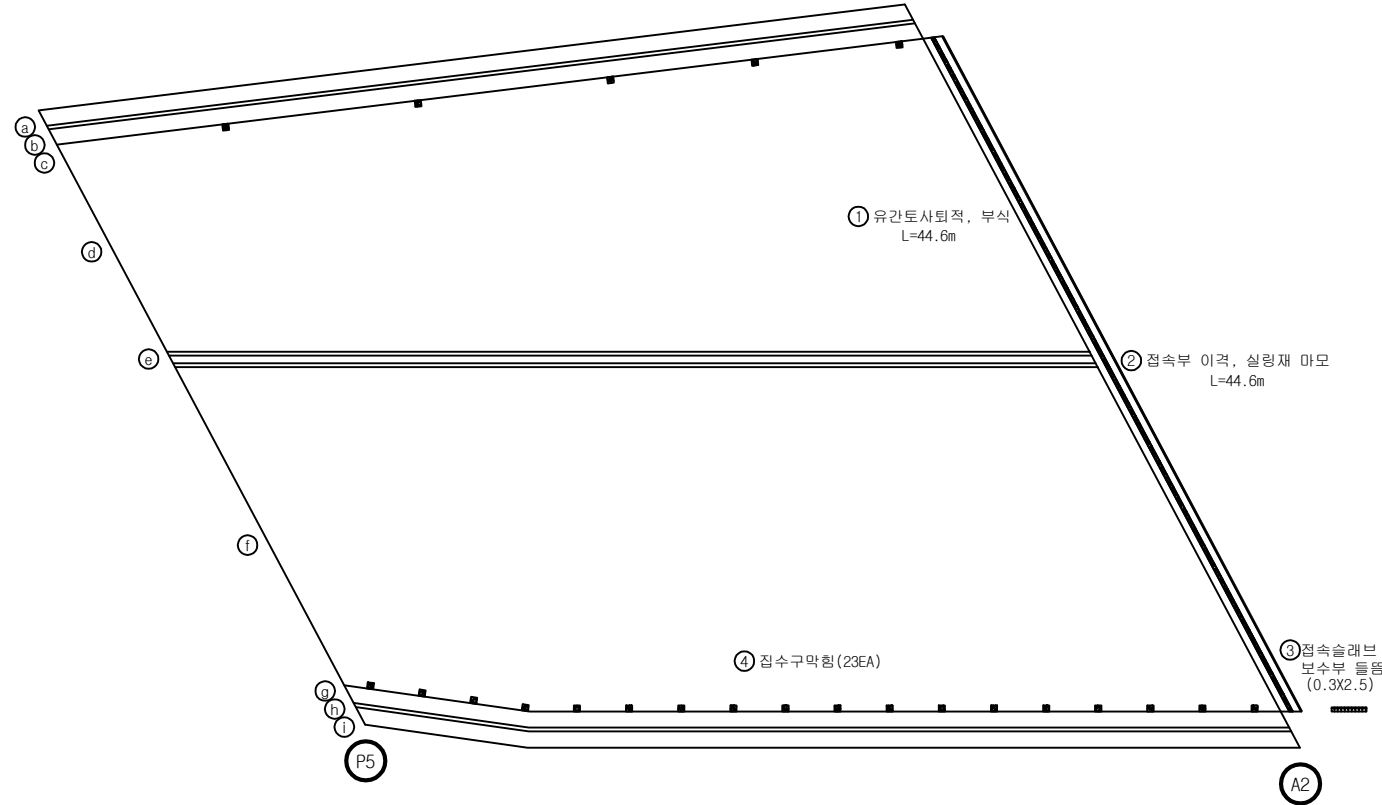
S6

| 번호 | 신/구 | 부재명 | 손 상 현 황 | 손 상 규 모 | | | | | 비고 |
|---|---|---|---|---|---|---|---|---|---|
| 1 | 구 | 신축이음 | 유간토사퇴적 | | 44.6 | | 1 | m | 44.60 |
| 2 | 구 | 신축이음 | 점속부 이격, 실링재 마모 | | 44.6 | | 1 | m | 44.60 |
| 3 | 구 | 교면포장 | 점속도로 보수부 들뜸 | | 0.3 | 2.5 | 1 | m <sup>2</sup> | 0.75 |
| 4 | 신 | 배수시설 | 집수구 막힘 | | | | 23 | EA | 23.00 |

① 유간토사퇴적, 부식  
L=44.6m

④ 집수구막힘 (23EA)

③ 점속슬래브  
보수부 들뜸  
(0.3X2.5)

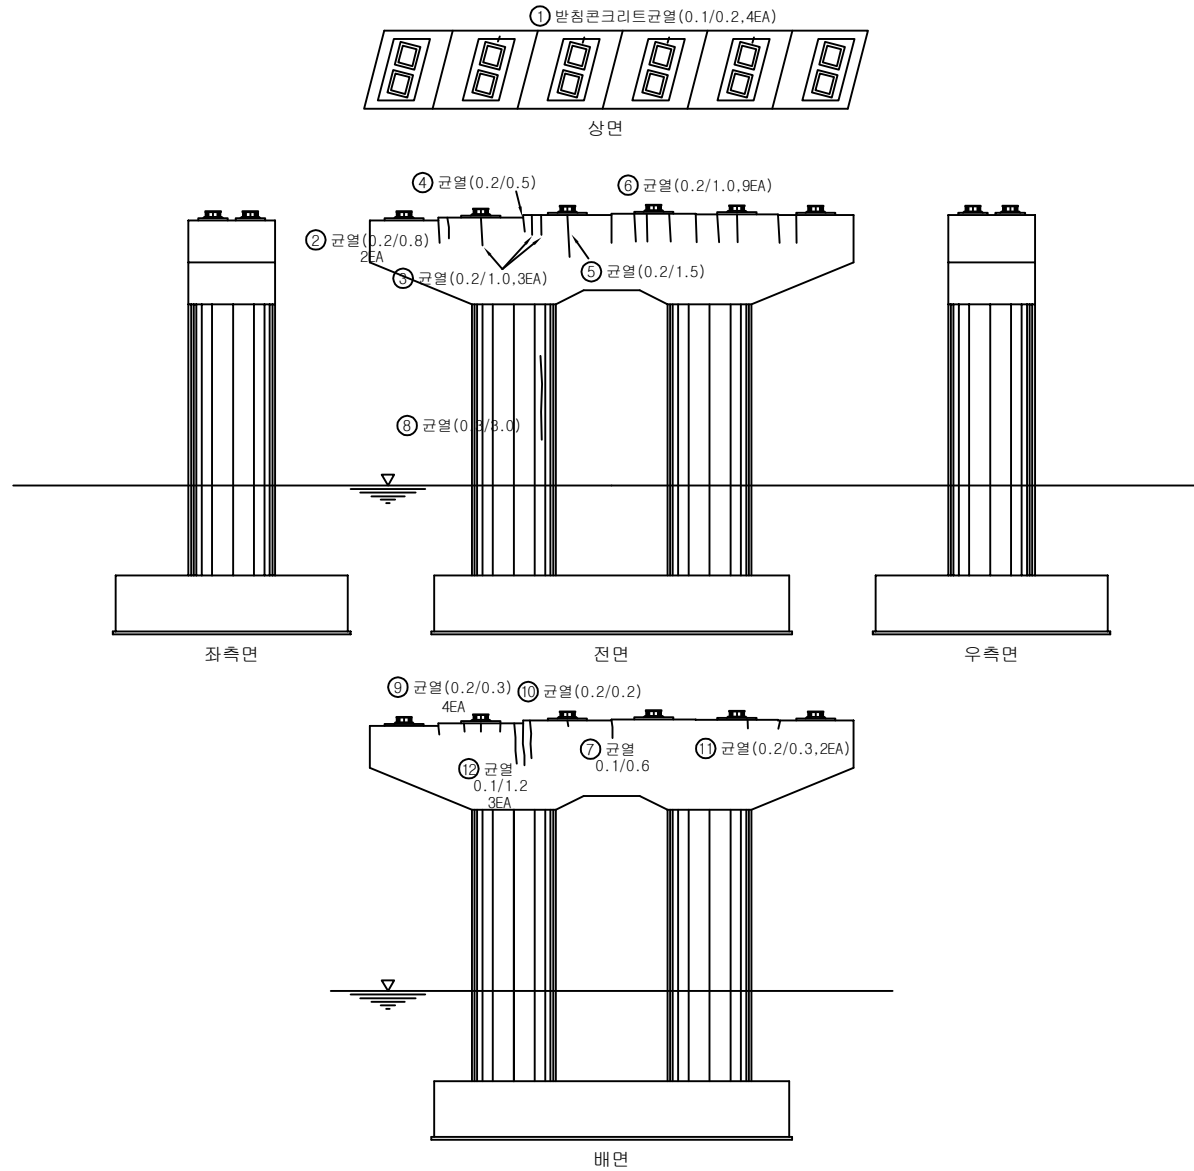
P1

| 번호 | 선/구 | 부재명 | 손 상 현 황 | 손 상 규 모 | | | | | 비고 |
|---|---|---|---|---|---|---|---|---|---|
| 1 | 구 | 교량받침 | 받침콘크리트 균열 | 0.1 | 0.2 | | 4 | m | 0.80 |
| 2 | 구 | 코팅전면 | 균열(0.3mm미만) | 0.2 | 0.8 | | 2 | m | 1.60 |
| 3 | 구 | 코팅전면 | 균열(0.3mm미만) | 0.2 | 1.0 | | 3 | m | 3.00 |
| 4 | 구 | 코팅전면 | 균열(0.3mm미만) | 0.2 | 0.5 | | 1 | m | 0.50 |
| 5 | 구 | 코팅전면 | 균열(0.3mm미만) | 0.2 | 1.5 | | 1 | m | 1.50 |
| 6 | 구 | 코팅전면 | 균열(0.3mm미만) | 0.2 | 1.0 | | 9 | m | 9.00 |
| 7 | 구 | 코팅배면 | 균열(0.3mm미만) | 0.1 | 0.6 | | 1 | m | 0.60 |
| 8 | 구 | 기둥전면 | 균열(0.3mm이상) | 0.3 | 3.0 | | 1 | m | 3.00 |
| 9 | 구 | 코팅배면 | 균열(0.3mm미만) | 0.2 | 0.3 | | 4 | m | 1.20 |
| 10 | 구 | 코팅배면 | 균열(0.3mm미만) | 0.2 | 0.2 | | 1 | m | 0.20 |
| 11 | 구 | 코팅배면 | 균열(0.3mm미만) | 0.2 | 0.3 | | 2 | m | 0.60 |
| 12 | 구 | 코팅배면 | 균열(0.3mm미만) | 0.1 | 1.2 | | 3 | m | 3.60 |

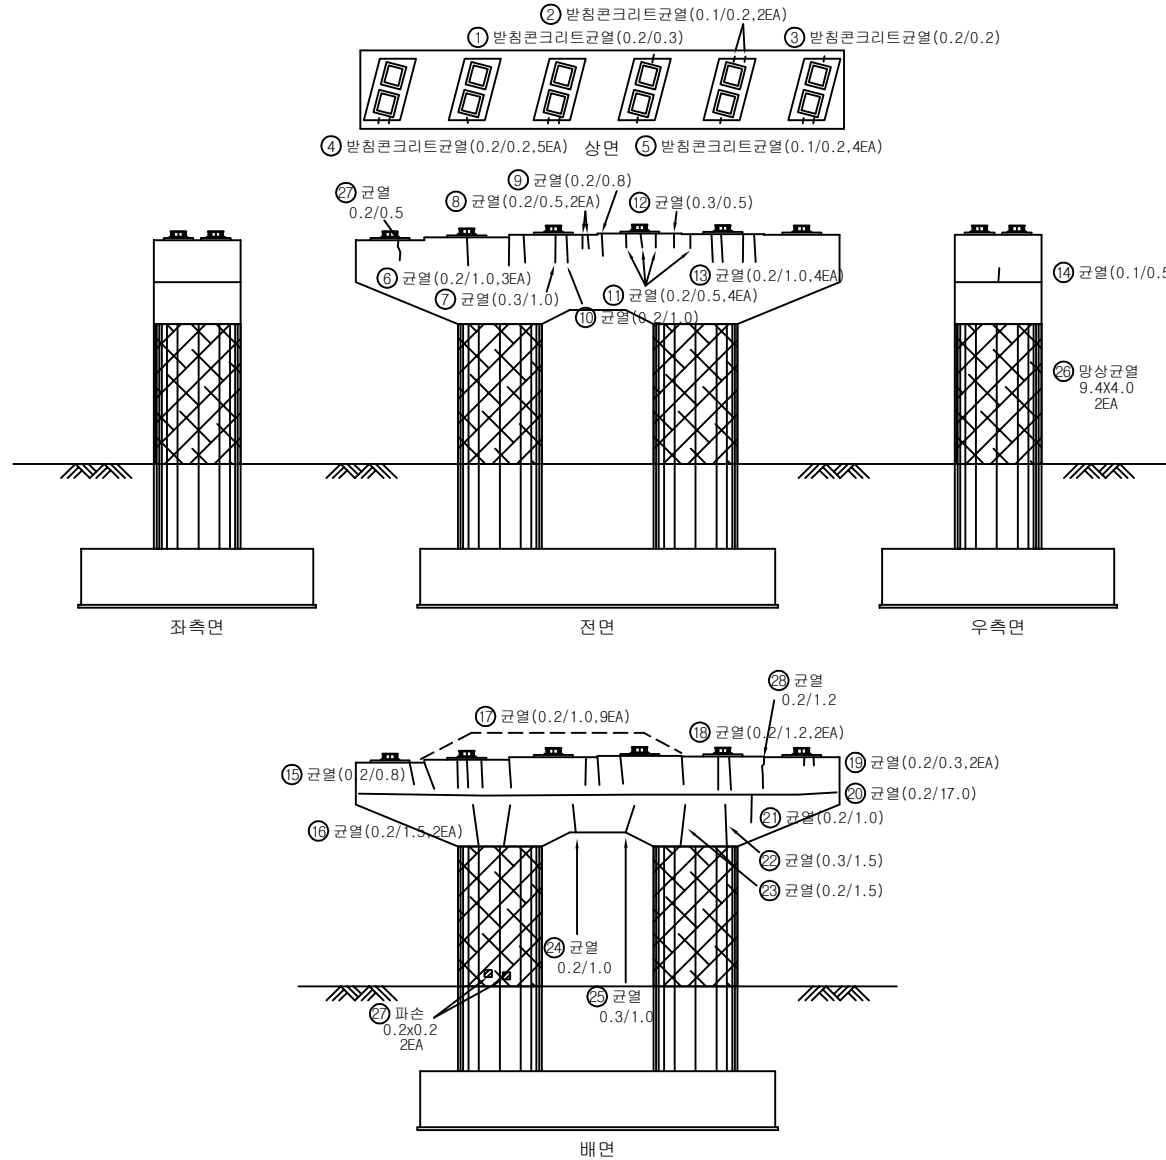
P2

| 번호 | 산/구 | 부재명 | 손 상 현 황 | 손 상 규 모 | | | | | 비고 |
|---|---|---|---|---|---|---|---|---|---|
| 1 | 구 | 받침Con | 균열(0.3mm미만) | 0.2 | 0.3 | | 1 | m | 0.30 |
| 7 | 구 | 코팅전면 | 균열(0.3mm이상) | 0.3 | 1.0 | | 2 | m | 2.00 |
| 12 | 구 | 코팅전면 | 균열(0.3mm이상) | 0.3 | 0.5 | | 1 | m | 0.50 |
| 22 | 구 | 코팅배면 | 균열(0.3mm이상) | 0.3 | 1.5 | | 1 | m | 1.50 |
| 25 | 구 | 코팅배면 | 균열(0.3mm이상) | 0.3 | 1 | | 1 | m | 1.00 |
| 26 | 구 | 기둥 | 방향균열 | | 9.4 | 4 | 2 | m <sup>2</sup> | 75.20 |
