# 두현교(부산) 교면포장 S1

## 손상물량표

| 용역명 | | 2023년 부산울산고속도로 정밀안전점검 및 성능평가용역 | | | |

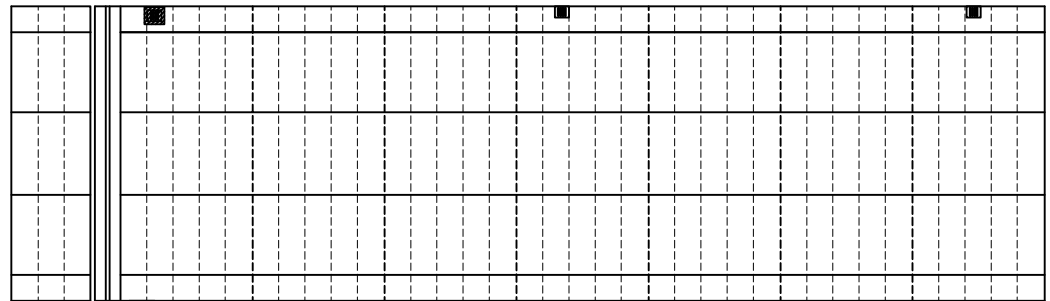
| 번호 | 신/구 | 부재명 | 손상현황 | 손상규모 | | | | | 비고 |
|---|---|---|---|---|---|---|---|---|---|
| 1 | 구 | 방호벽 | 균열 | 0.2 | 35.0 | | 1 | m | 35.00 |
| 2 | 구 | 배수시설 | 점수구 막힘 | | | | 1 | EA | 1.00 |

② 침수구 막힘  
0m 1EA

① 균열  
0.2/35.0

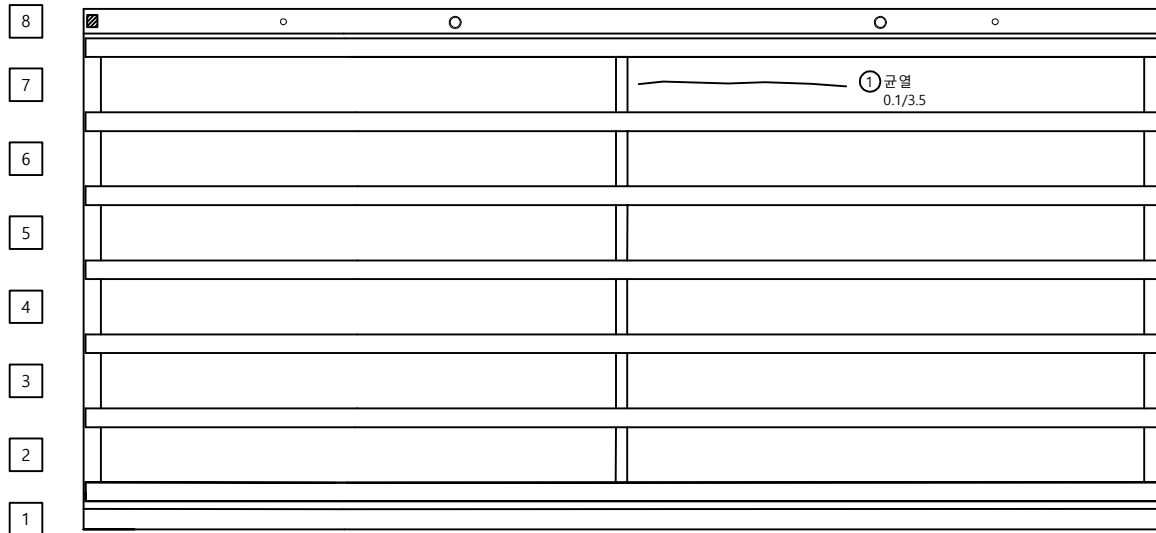
② 유도배수관 위치불량  
1EA

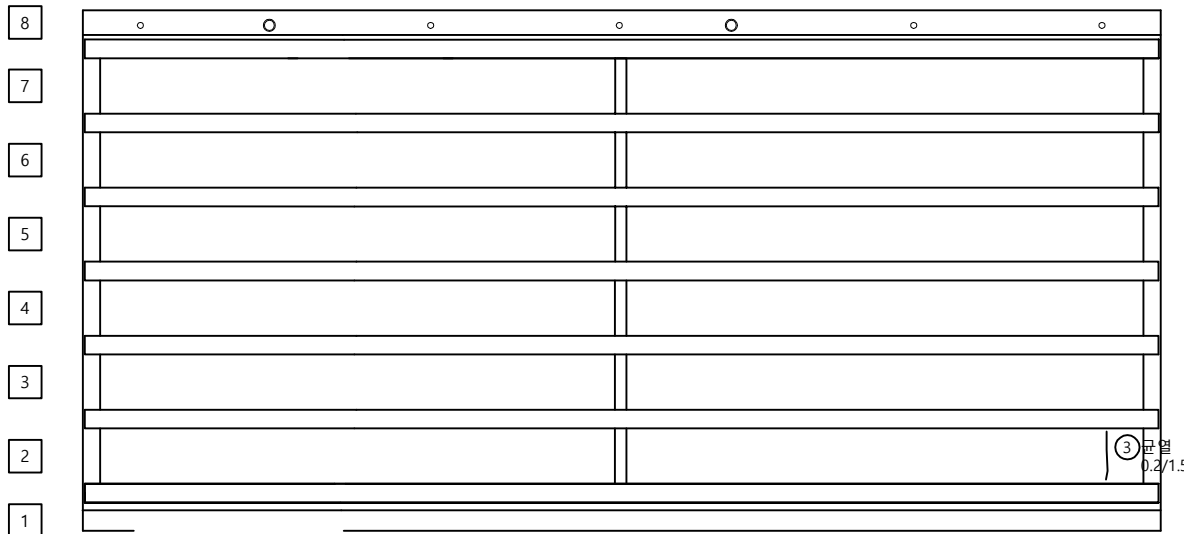
배수관부식 ②  
L=1.0

③ 균열  
0.2/1.5

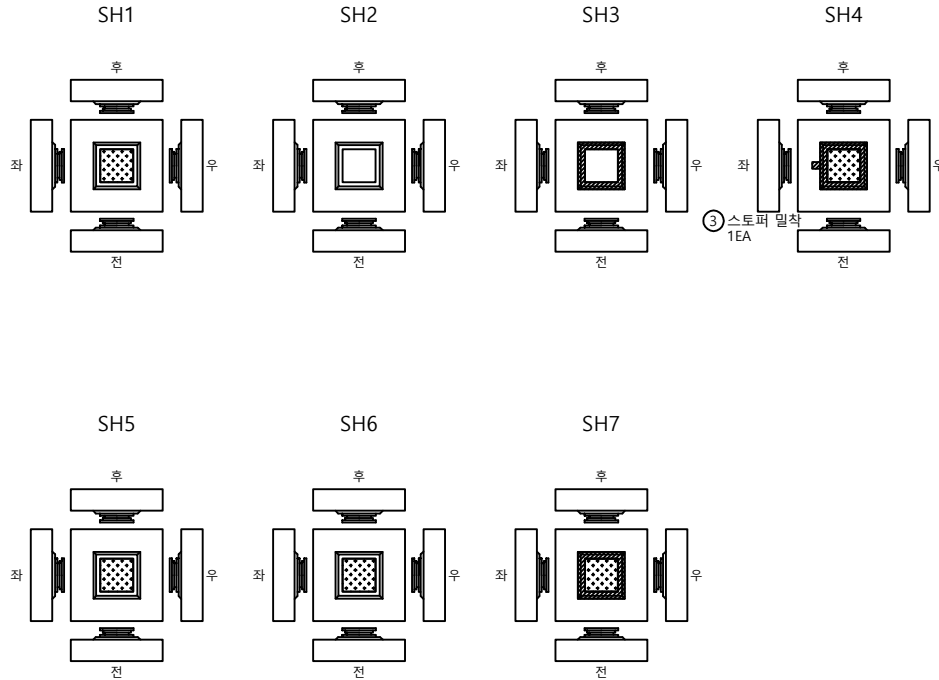
두현교(부산) 받침장치 A1

- ① 플레이트부식  
5EA  
② 탄성패드 밀림  
3EA  
③ 스토퍼 밀착  
1EA

| 받침장치 | | | | | | | | | |
|---|---|---|---|---|---|---|---|---|---|
| 1 | 선 | 교량받침 | 플레이트 부식 | | | | 5 | EA | 5.00 |

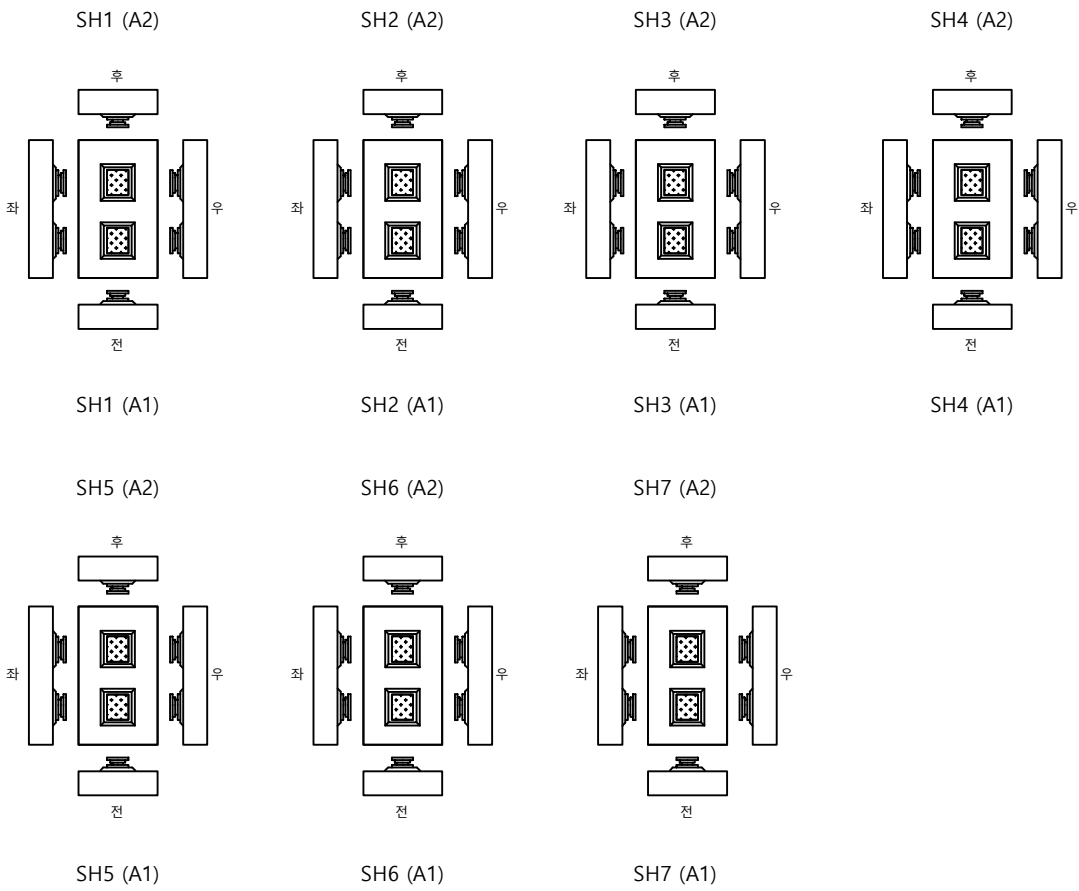
두현교(부산) 받침장치 P3

① 플레이트 부식  
14EA

| 받침장치 | | | | | | | | | |
|---|---|---|---|---|---|---|---|---|---|
| 1 | 선 | 교량받침 | 플레이트 부식 | | | | 14 | EA | 14.00 |

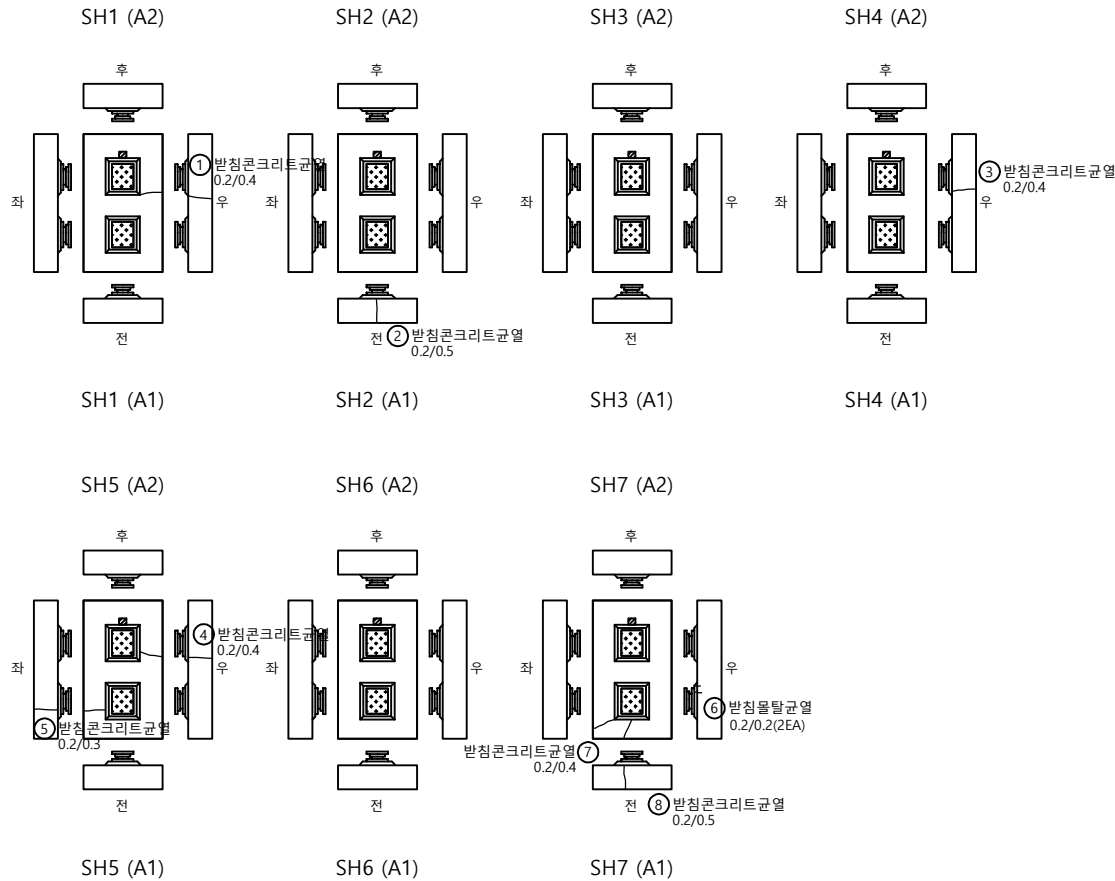
# 두현교(부산) 받침장치 P4

- ⑨ 플레이트부식  
14EA
- ⑩ 스토퍼 밀착  
7EA

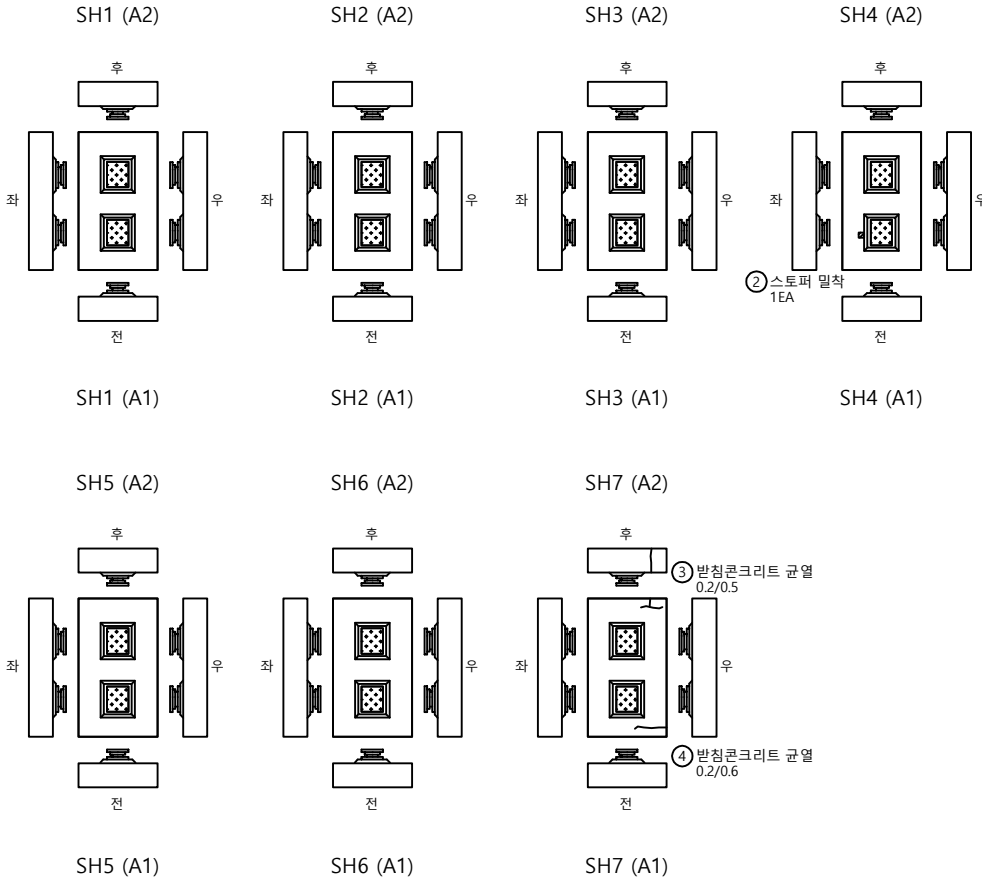
두현교(부산) 받침장치 P5

① 플레이트부식  
14EA

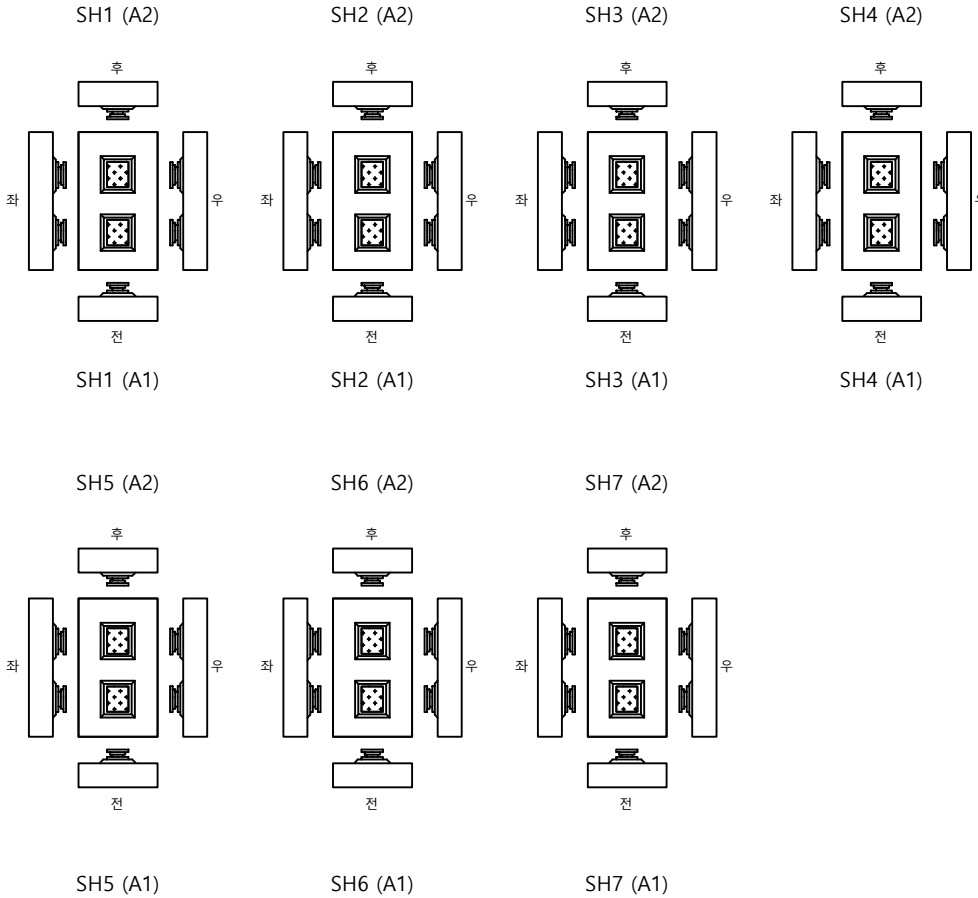
두현교(부산) 받침장치 P6

①플레이트부식  
14EA

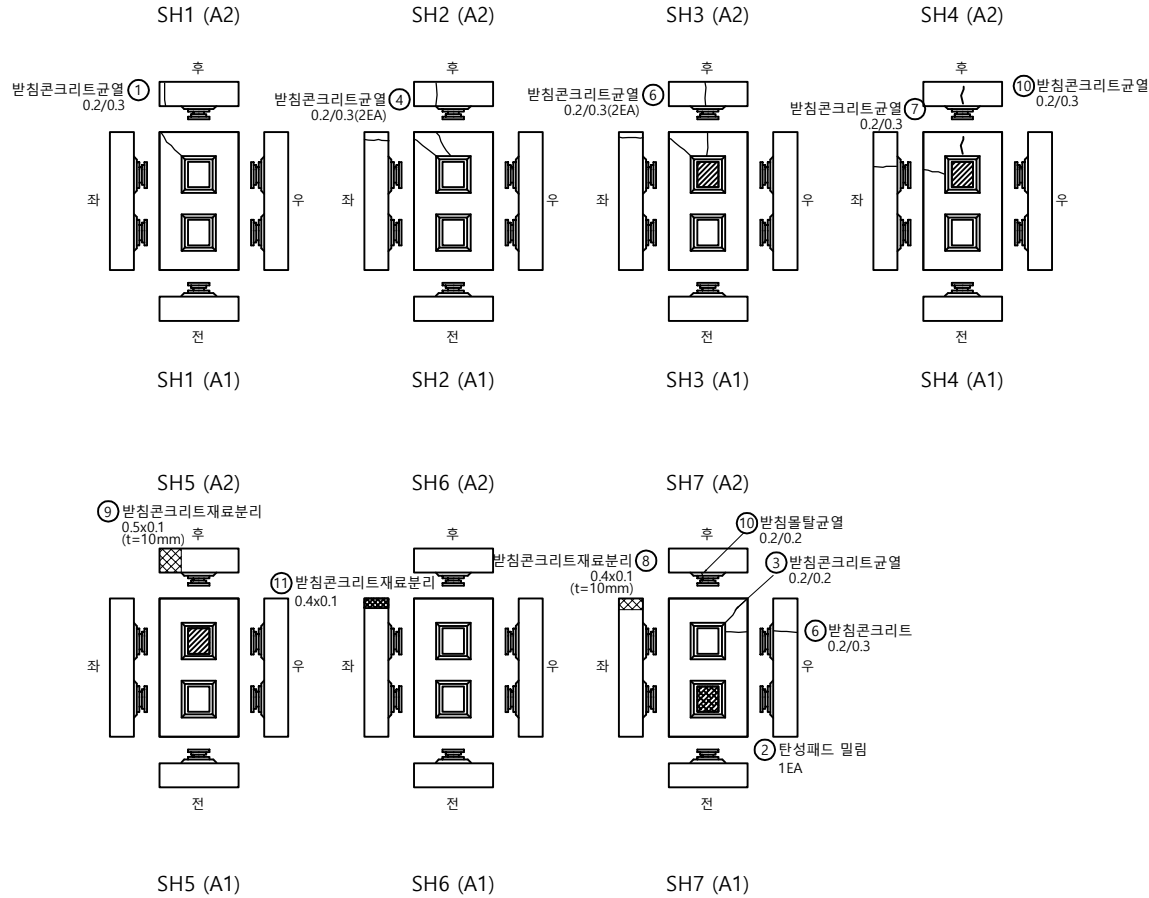
# 두현교(부산) 받침장치 P7

⑩플레이트부식  
2EA

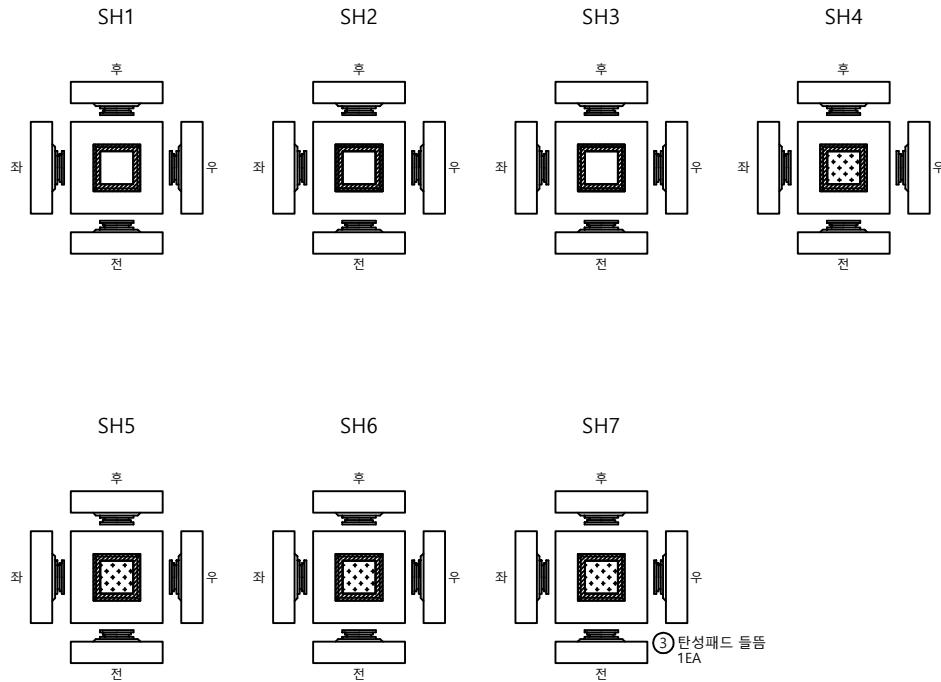
두현교(부산) 받침장치 A2

- ① 플레이트부식  
4EA
- ② 탄성패드 밀림  
7EA
