# 두현교(울산) 교면포장 S1

## 손 상 물 량 표

2023년 부산울산고속도로 정밀안전점검 및 성능평가용역

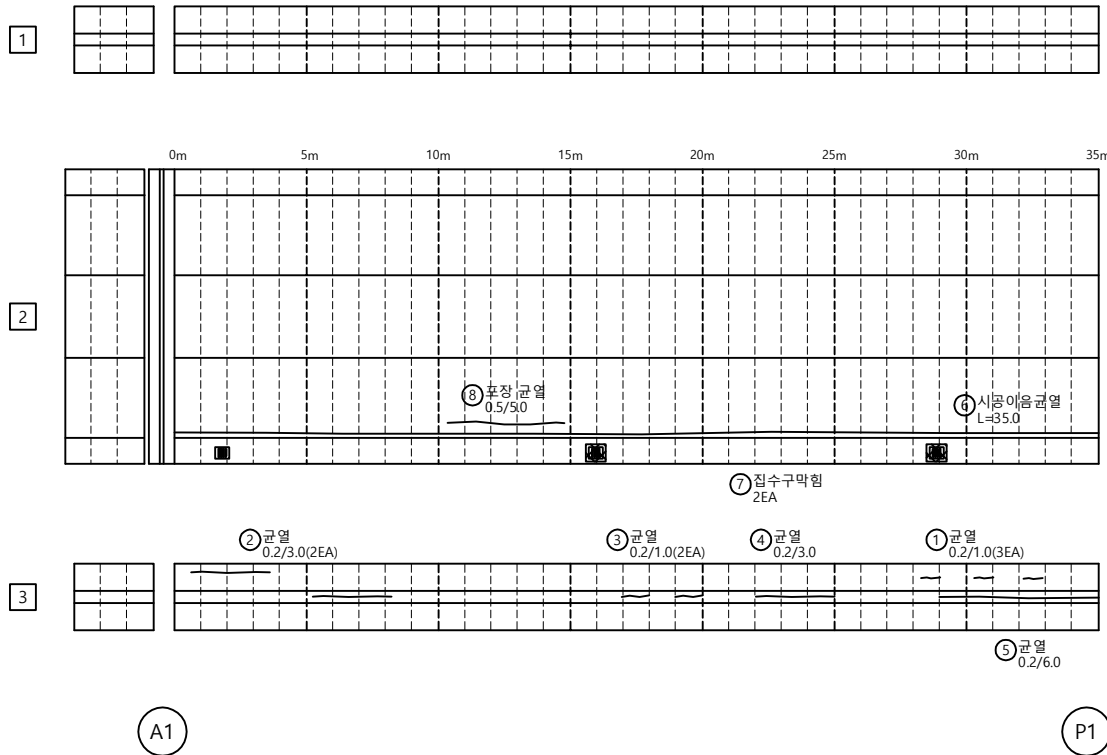
| 변호 | 선/구 | 부재명 | 손 상 현 황 | 손 상 규 모 | | | | | | 비고 |
|---|---|---|---|---|---|---|---|---|---|---|
| 1 | 구 | 방호벽 | 균열 | 0.2 | 1.0 | | 3 | m | 3.00 | |
| 2 | 구 | 방호벽 | 균열 | 0.2 | 3.0 | | 2 | m | 6.00 | |
| 3 | 구 | 방호벽 | 균열 | 0.2 | 1.0 | | 2 | m | 2.00 | |
| 4 | 구 | 방호벽 | 균열 | 0.2 | 1.0 | | 1 | m | 1.00 | |
| 5 | 구 | 방호벽 | 균열 | 0.2 | 6.0 | | 1 | m | 6.00 | |
| 6 | 구 | 교면포장 | 시공이음 균열 | | 35.0 | | 1 | m | 35.00 | |
| 7 | 신 | 배수시설 | 점수구 막힘 | | | | 1 | EA | 1.00 | |
| 8 | 신 | 교면포장 | 포장균열 | 0.5 | 5.0 | | 1 | m | 5.00 | |

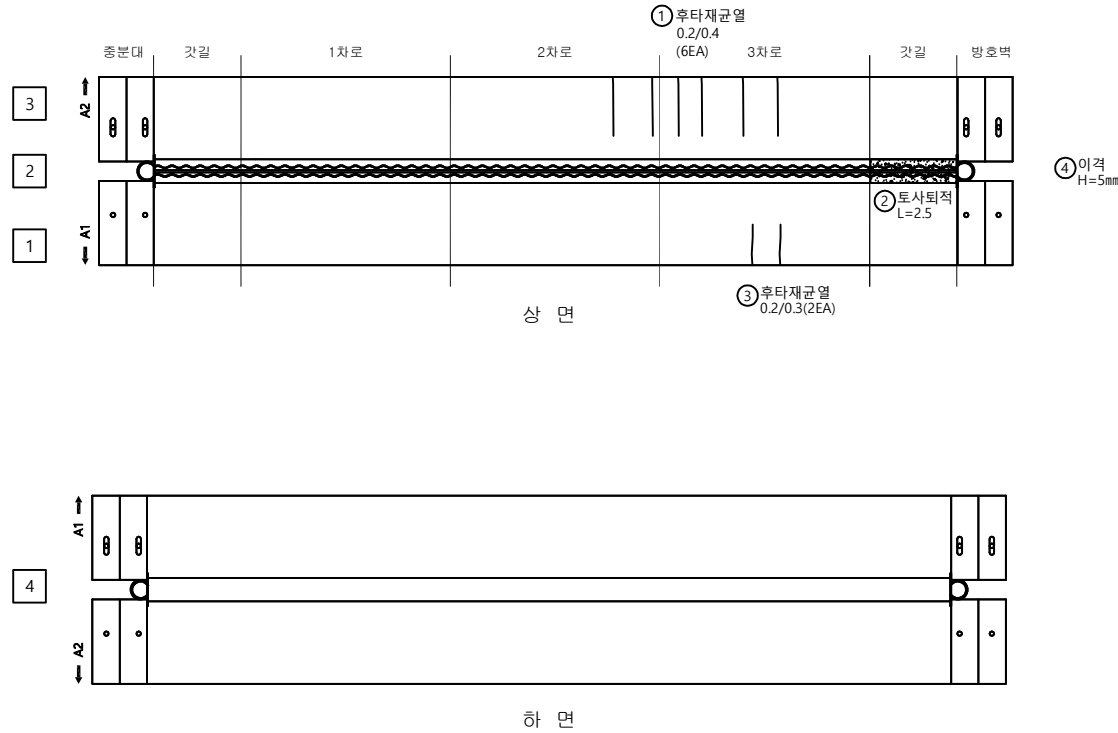
두현교(울산) 신축이음 A2

| 번호 | 신/구 | 부재명 | 손상현황 | 손상규모 | | | | | 비고 |
|---|---|---|---|---|---|---|---|---|---|
| 1 | 구 | 신축이음 | 후타재 균열 | 0.2 | 0.4 | | 6 | m | 2.40 |
| 3 | 구 | 신축이음 | 후타재 균열 | 0.2 | 0.3 | | 2 | m | 0.60 |

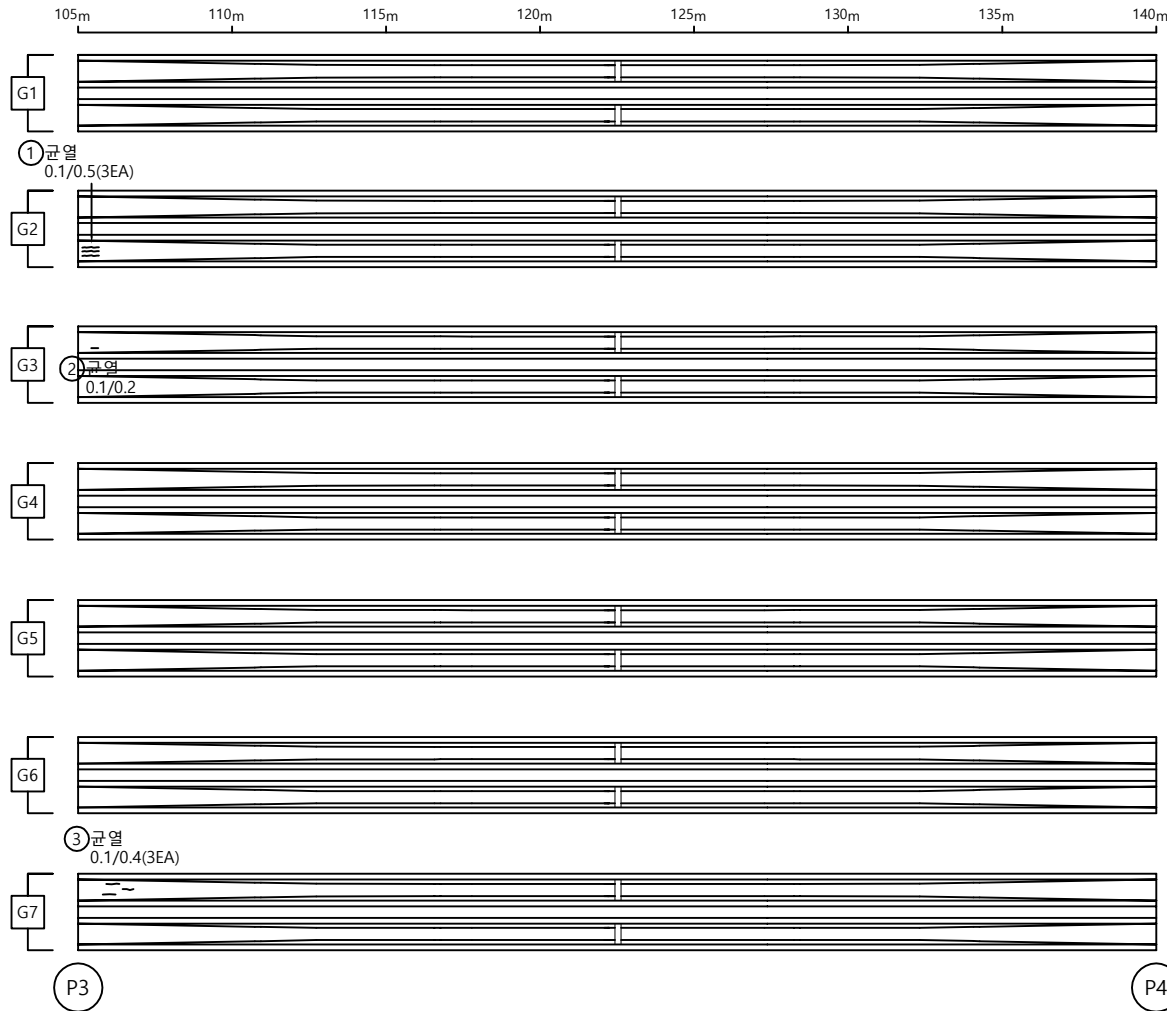
S4

| 번호 | 선/구 | 부재명 | 손상현황 | 손상규모 | | | | | | 비고 |
|---|---|---|---|---|---|---|---|---|---|---|
| 1 | 구 | 거더 | 균열 | 0.1 | 0.5 | | 3 | m | 1.50 | |
| 2 | 구 | 거더 | 균열 | 0.1 | 0.2 | | 1 | m | 0.20 | |
| 3 | 구 | 거더 | 균열 | 0.1 | 0.4 | | 3 | m | 1.20 | |

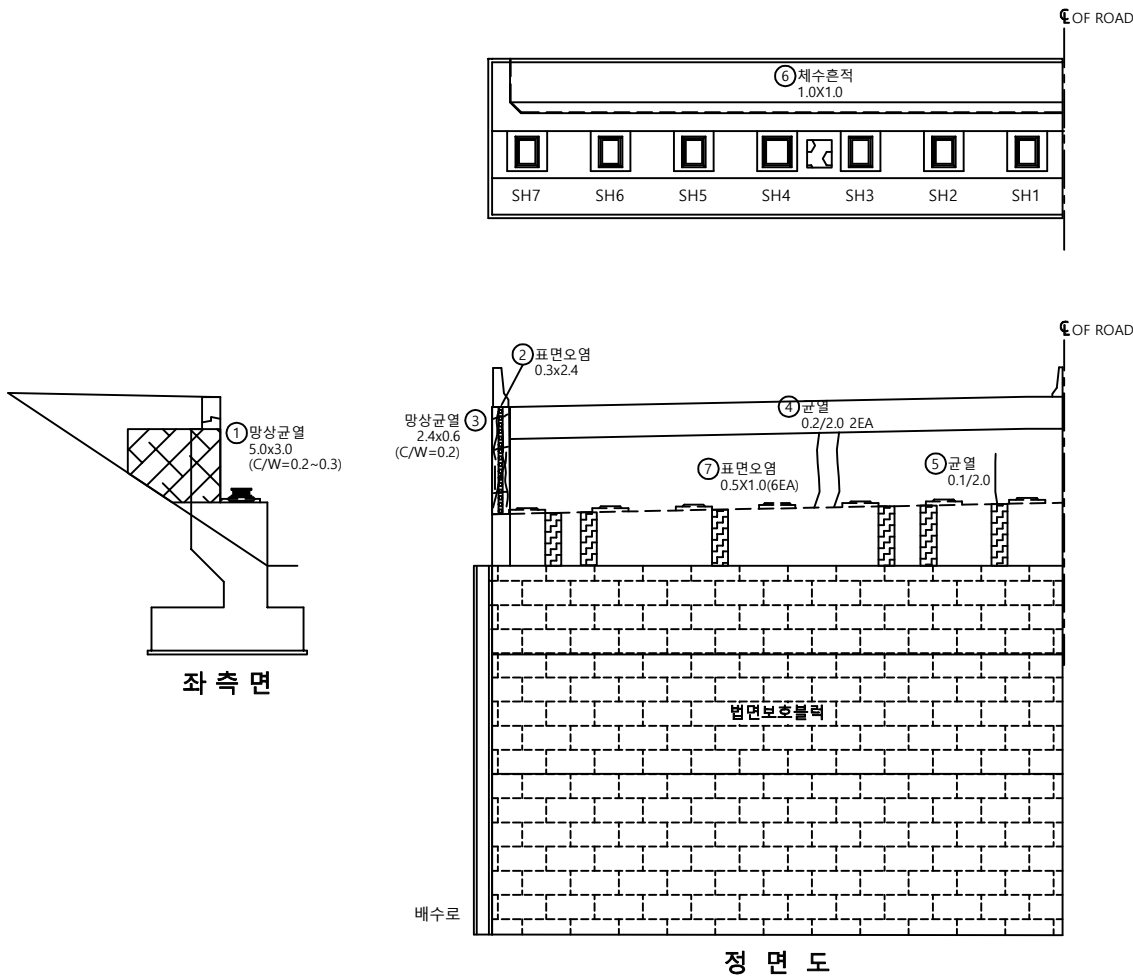
두현교(울산) 교대 A1

| 교대<br>A1 | | | | | | | | | |
|---|---|---|---|---|---|---|---|---|---|
| 1 | 구 | 교대 | 망상균열 | 0.2 | 2.0 | 2.0 | 1 | m <sup>2</sup> | 4.00 |
| 3 | 구 | 교대 | 망상균열 | 0.2 | 0.6 | 2.4 | 1 | m <sup>2</sup> | 1.44 |
| 4 | 신 | 교대 | 균열 | 0.2 | 2.0 | | 2 | m | 4.00 |
| 5 | 신 | 교대 | 균열 | 0.1 | 2.0 | | 1 | m | 2.00 |

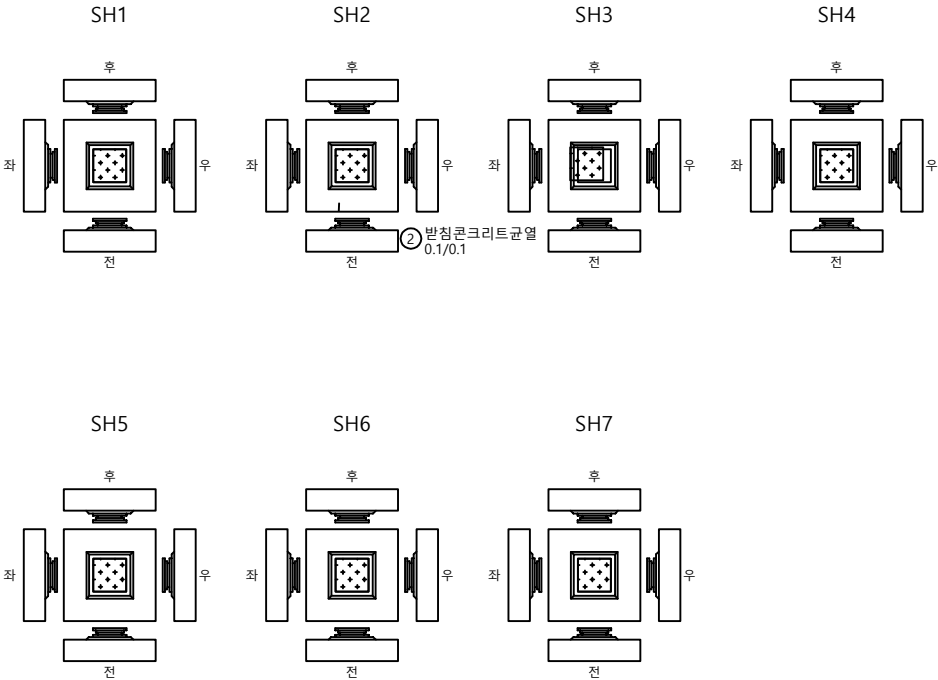
| 번호 | 신/구 | 부재명 | 손 상 현 황 | 손 상 규 모 | | | | | 비고 |
|---|---|---|---|---|---|---|---|---|---|
| 1 | 신 | 교량받침 | 블레이드 부식 | | | | 7 | EA | 7.00 |
| 2 | 구 | 교량받침 | 받침콘크리트 균열 | 0.1 | 0.1 | | 1 | m | 0.10 |

① 블레이드 부식  
7EA

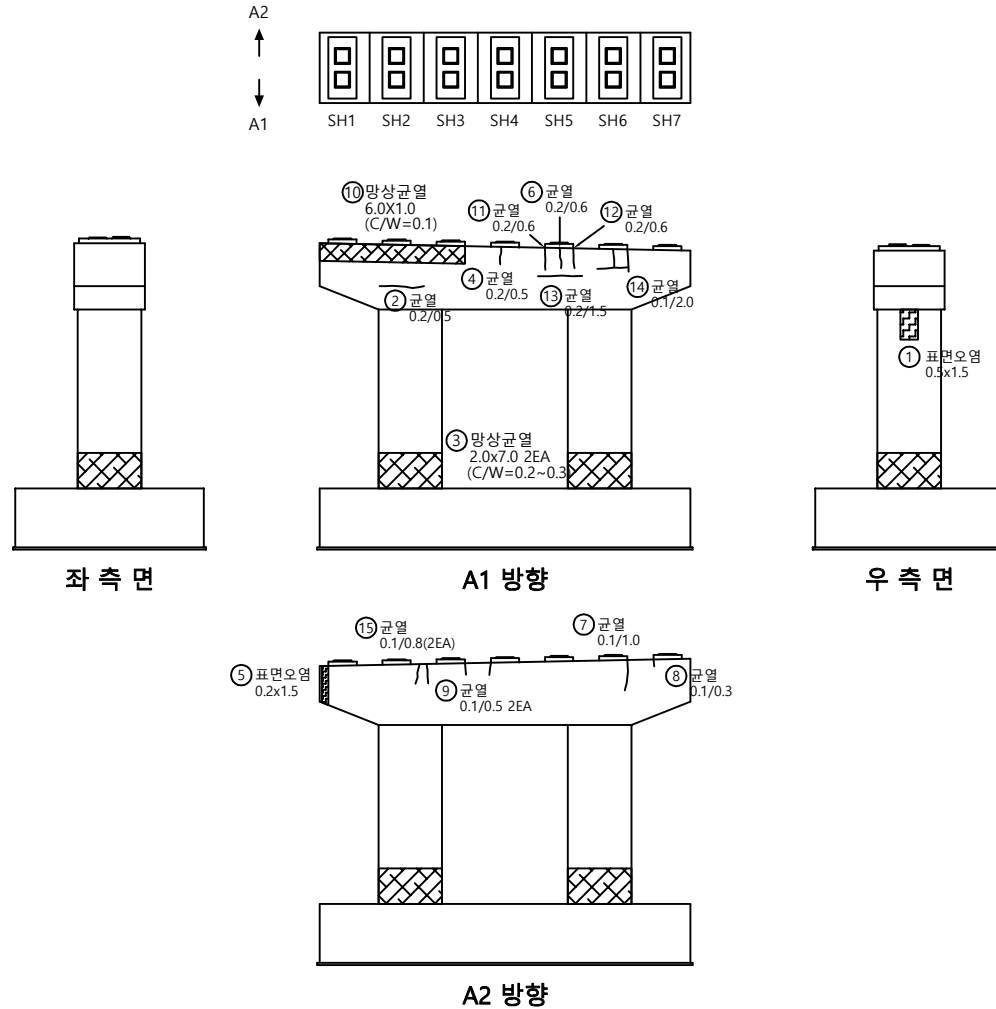
| 교각 | | | | | | | | | |
|---|---|---|---|---|---|---|---|---|---|
| 2 | 구 | 교각 | 균열 | 0.2 | 0.5 | | 1 | m | 0.50 |
| 3 | 신 | 교각 | 망상균열 | 0.2 | 2.0 | 7.0 | 2 | m <sup>2</sup> | 28.00 |
| 4 | 구 | 교각 | 균열 | 0.2 | 0.5 | | 1 | m | 0.50 |
| 6 | 구 | 교각 | 균열 | 0.2 | 0.6 | | 1 | m | 0.60 |
| 7 | 구 | 교각 | 균열 | 0.1 | 1.0 | | 1 | m | 1.00 |
| 8 | 구 | 교각 | 균열 | 0.1 | 0.3 | | 1 | m | 0.30 |
| 9 | 신 | 교각 | 균열 | 0.1 | 0.5 | | 2 | m | 1.00 |
| 10 | 구 | 교각 | 망상균열 | 0.2 | 6.0 | 1.0 | 1 | m <sup>2</sup> | 6.00 |
| 11 | 구 | 교각 | 균열 | 0.2 | 0.6 | | 1 | m | 0.60 |
| 12 | 구 | 교각 | 균열 | 0.2 | 0.6 | | 1 | m | 0.60 |
| 13 | 구 | 교각 | 균열 | 0.2 | 1.5 | | 1 | m | 1.50 |
| 14 | 구 | 교각 | 균열 | 0.1 | 2.0 | | 1 | m | 2.00 |
| 15 | 구 | 교각 | 균열 | 0.1 | 0.8 | | 2 | m | 1.60 |

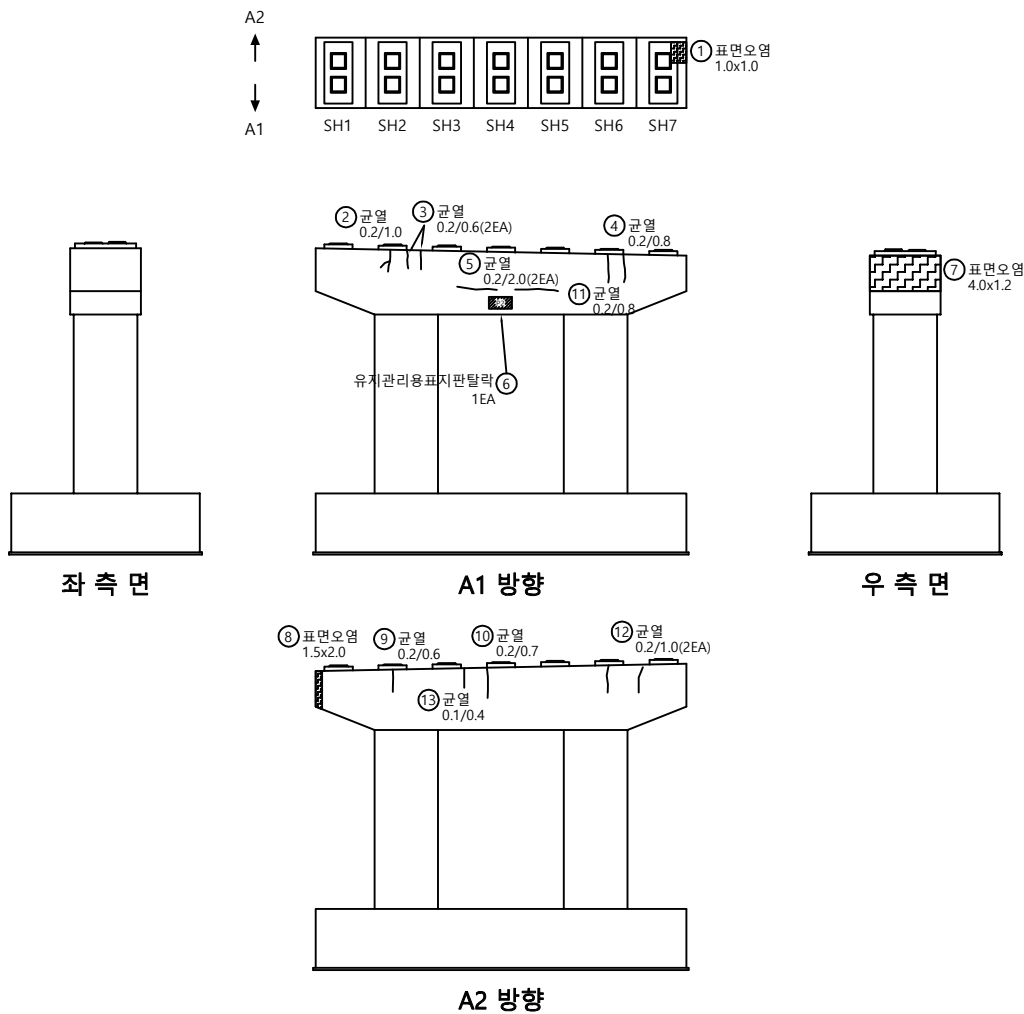
| 교각 | | | | | | | | | |
|---|---|---|---|---|---|---|---|---|---|
| 2 | 구 | 교각 | 균열 | 0.2 | 1.0 | | 1 | m | 1.00 |
| 3 | 구 | 교각 | 균열 | 0.2 | 0.6 | | 2 | m | 1.20 |
| 4 | 구 | 교각 | 균열 | 0.2 | 0.8 | | 1 | m | 0.80 |
| 5 | 구 | 교각 | 균열 | 0.2 | 2.0 | | 2 | m | 4.00 |
| 9 | 구 | 교각 | 균열 | 0.2 | 0.6 | | 1 | m | 0.60 |
| 10 | 구 | 교각 | 균열 | 0.2 | 0.7 | | 1 | m | 0.70 |
| 11 | 구 | 교각 | 균열 | 0.2 | 0.8 | | 1 | m | 0.80 |
| 12 | 구 | 교각 | 균열 | 0.2 | 1.0 | | 2 | m | 2.00 |
| 13 | 신 | 교각 | 균열 | 0.1 | 0.4 | | 1 | m | 0.40 |

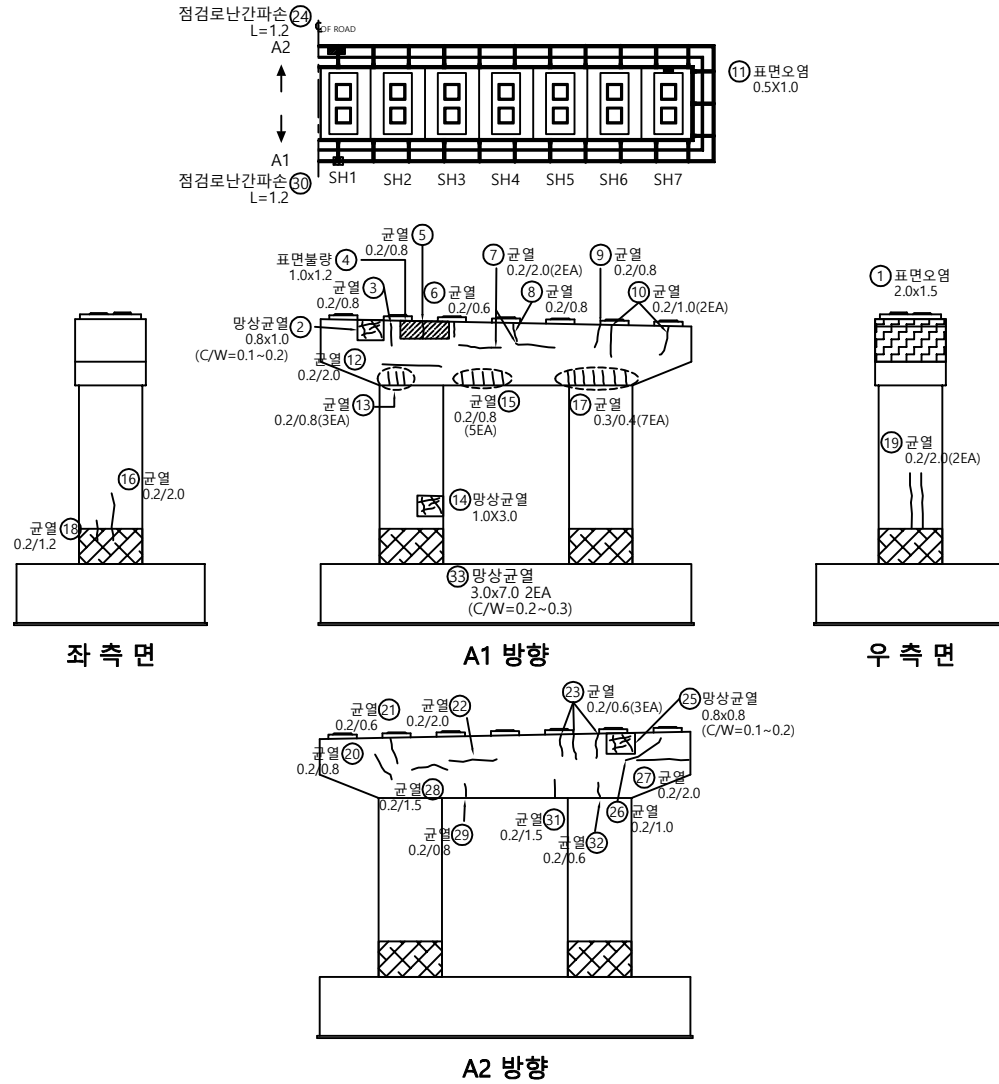
# 두현교(울산) 교각 P4

| 교각 | | | | | | | | | |
|---|---|---|---|---|---|---|---|---|---|
| 2 | 구 | 교각 | 망상균열 | 0.2 | 0.8 | 1.0 | 1 | ㎡ | 0.80 |
| 3 | 구 | 교각 | 균열 | 0.2 | 0.8 | | 1 | m | 0.80 |
| 5 | 구 | 교각 | 균열 | 0.2 | 0.8 | | 1 | m | 0.80 |
| 6 | 구 | 교각 | 균열 | 0.2 | 0.6 | | 1 | m | 0.60 |
