| 면 | | 일반도로 | | 고속도로 | 용역명 | 2022년 부산울산고속도로 정기·정밀안전점검용역 |
| 면 | | 고속도로 | | 고속도로 | 관리주체 | 부산울산고속도로(주) |
| | | 고속도로 | | 고속도로 | 시설유형 | 만 화 교 (부 산) |

# 교면포장 - S3 외관조사망도

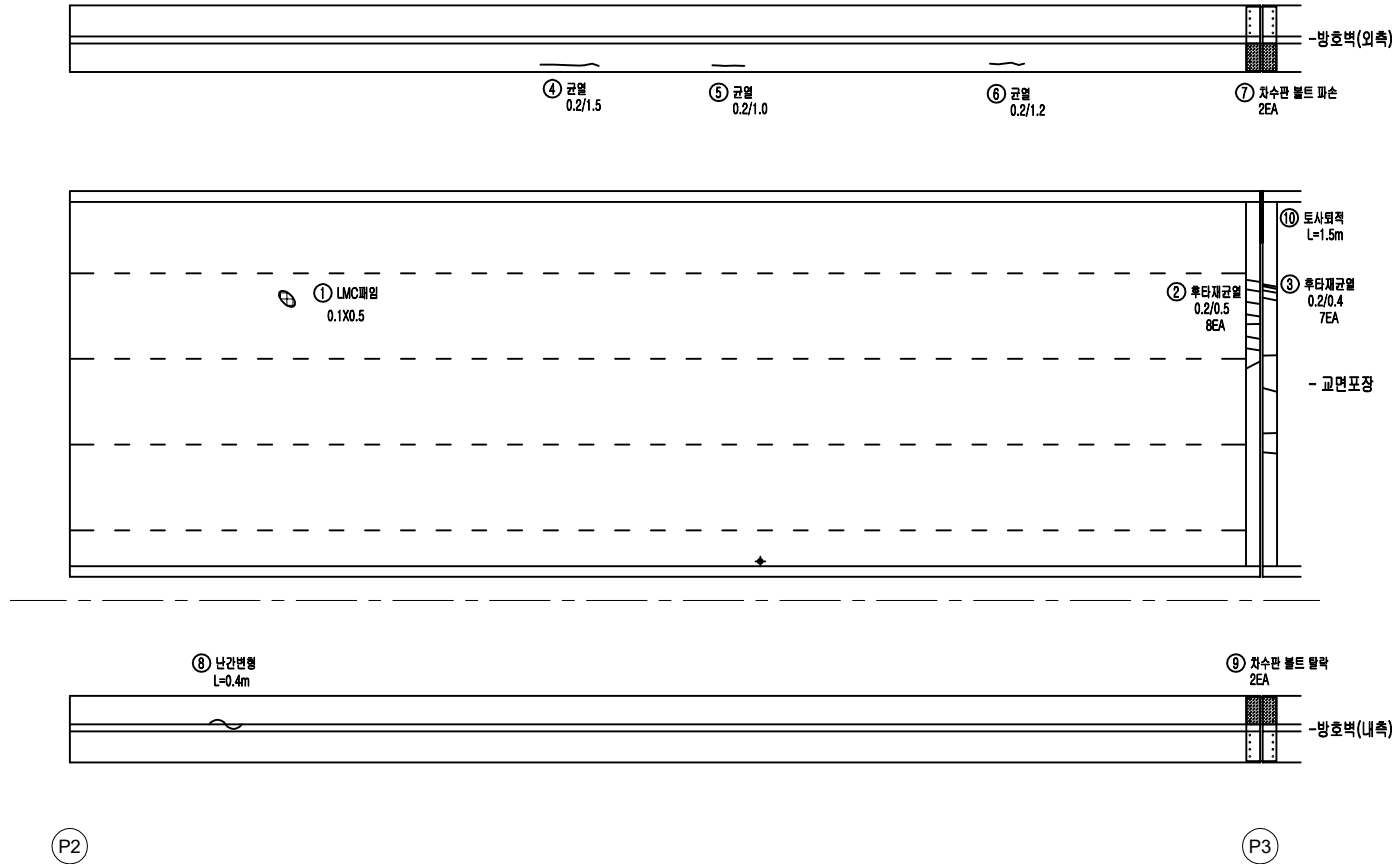
| 교면포장 | | | | | | | | | | |
|---|---|---|---|---|---|---|---|---|---|---|
| 1 | 구 | 포장 | LMC파열 | | 0.1 | 0.5 | 1 | ㎡ | 0.05 | |
| 2 | 구 | 신축이음 | 균열 | 0.2 | 1.5 | | 1 | m | 1.50 | |
| 3 | 구 | 신축이음 | 균열 | 0.2 | 1.0 | | 1 | m | 1.00 | |
| 4 | 구 | 방호벽 | 균열 | 0.2 | 1.2 | | 1 | m | 1.20 | |
| 5 | 구 | 방호벽 | 차수관 볼트 탈락 | | | | 2 | EA | 2.00 | |
| 6 | 구 | 방호벽 | 차수관 볼트 탈락 | | | | 2 | EA | 2.00 | |
| 7 | 구 | 신축이음 | 난간변형 | | 0.4 | | 1 | m | 0.40 | |
| 8 | 구 | 방호벽 | 후타재 균열 | 0.2 | 0.5 | | 8 | m | 4.00 | |
| 9 | 구 | 신축이음 | 후타재 균열 | 0.2 | 0.4 | | 7 | m | 2.80 | |
| 10 | 구 | 신축이음 | 유간토사위적 | | 1.5 | | 1 | m | 1.50 | |

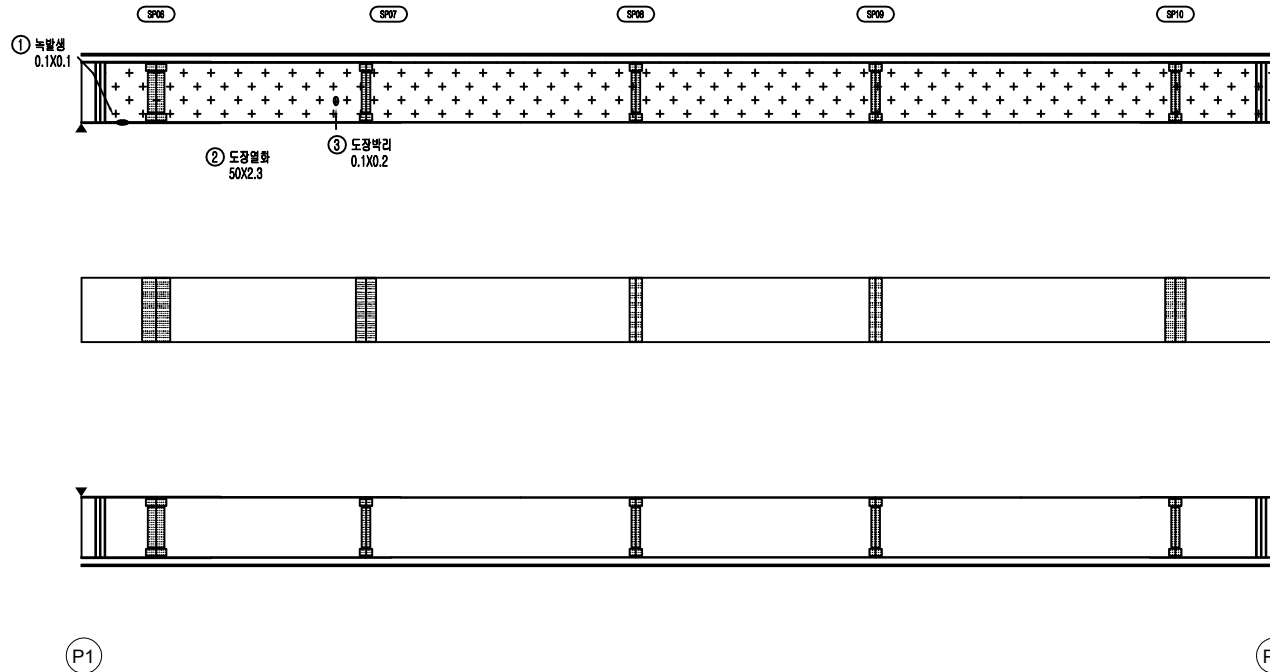
# 거더외부 - S2 - G1 외관조사망도

| 거더외부 | | | | | | | | | | | |
|---|---|---|---|---|---|---|---|---|---|---|---|
| 1 | 구 | 좌측 | 도장열화 | | 2.3 | 50.0 | 1 | ㎡ | 115.00 | | |

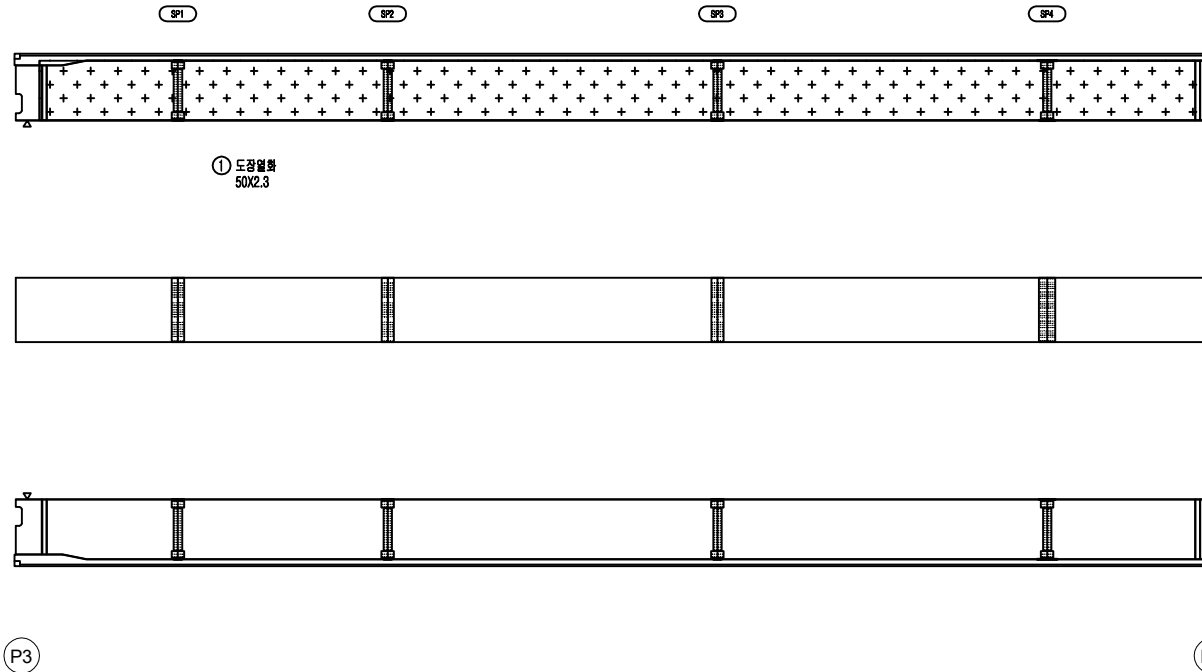
# 거더외부 - S4 - G1 외관조사망도

| 거더외부 | | | | | | | | | | |
|---|---|---|---|---|---|---|---|---|---|---|
| 1 | 구 | 좌측 | 도장열차 | | 2.3 | 50.0 | 1 | ㎡ | | 115.00 |

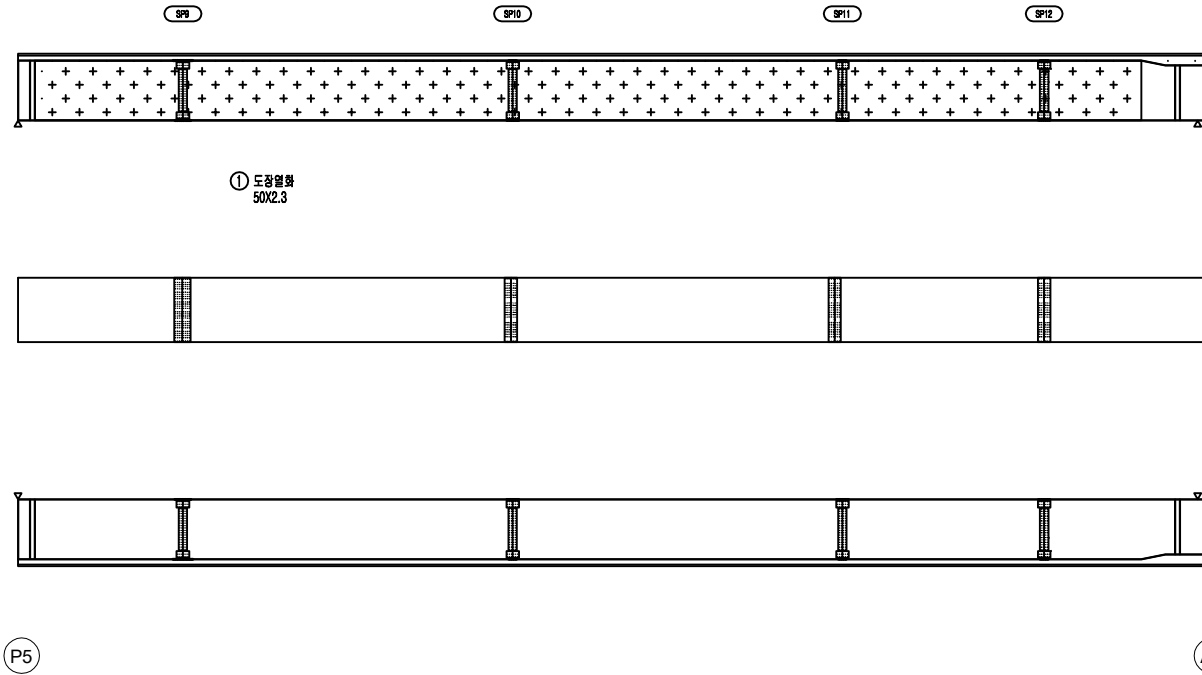
# 거터외부 - S6 - G1 외관조사망도

| 거터외부 | | | | | | | | | | |
|---|---|---|---|---|---|---|---|---|---|---|
| 1 | 구 | 좌측 | 도장열차 | 2.3 | 50.0 | 1 | ㎡ | | | 115.00 |

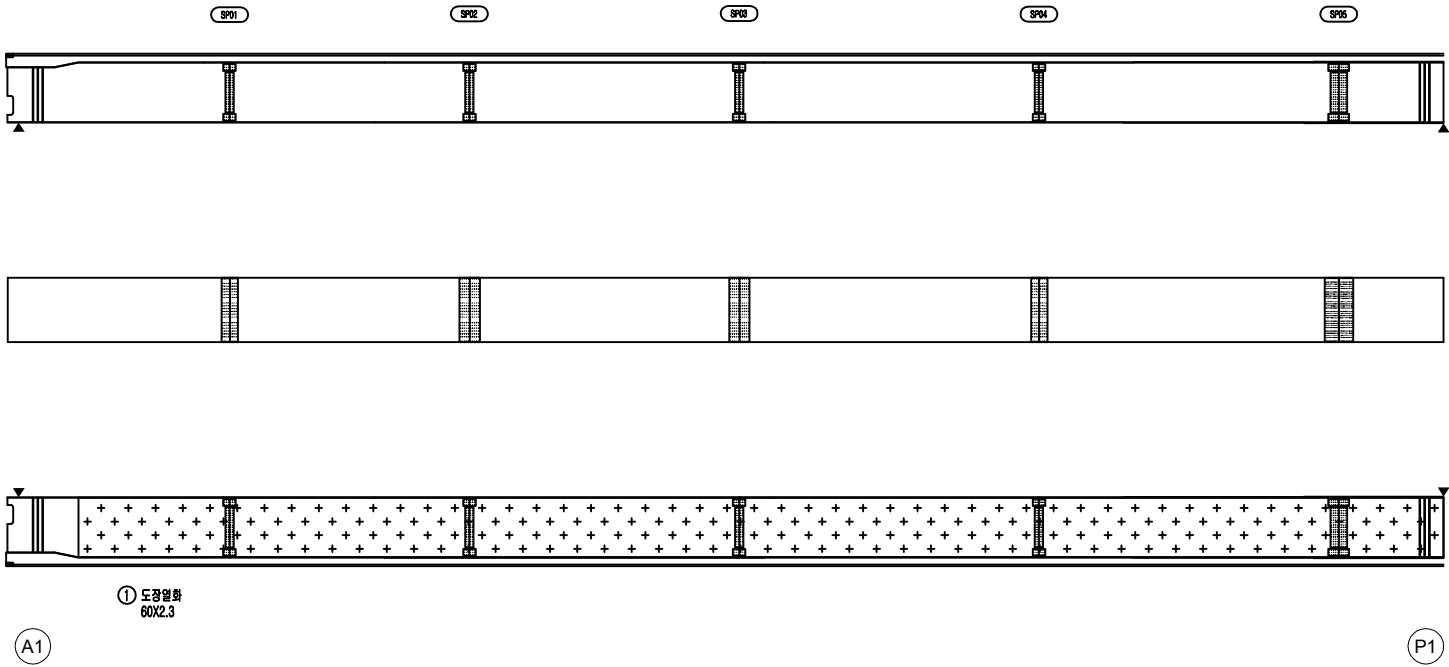
거더외부 - S1 - G3 외관조사망도

| 거더외부 | | | | | | | | | | |
|---|---|---|---|---|---|---|---|---|---|---|
| 1 | 구 | 우측 | 도장열화 | 2.3 | 60.0 | 1 | ㎡ | | 138.00 | |

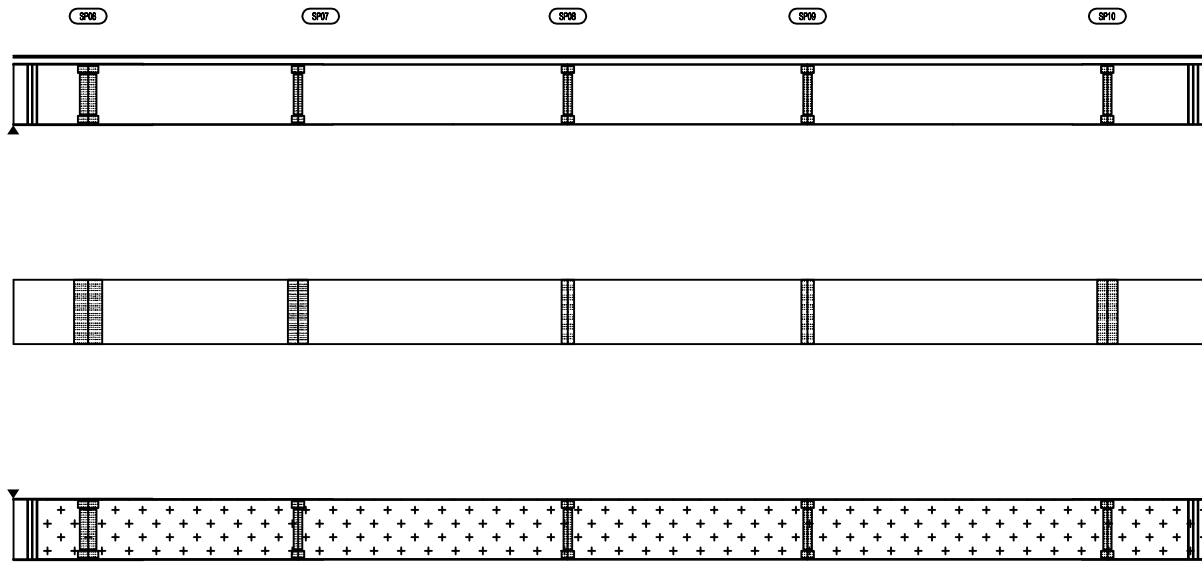
# 거터외부 - S2 - G3 외관조사망도

① 도장열화  
50X2.3

| 거터외부 | | | | | | | | | | |
|---|---|---|---|---|---|---|---|---|---|---|
| 1 | 구 | 우측 | 도장열화 | | 2.3 | 50.0 | 1 | ㎡ | 115.00 | |

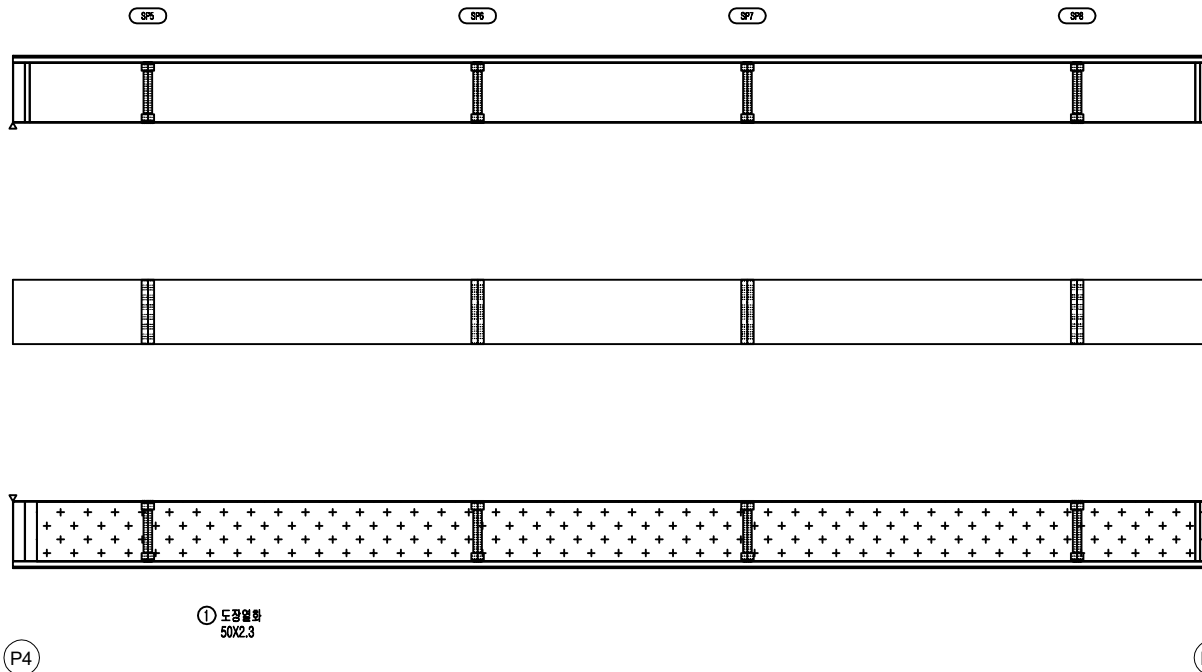
# 거터외부 - S5 - G3 외관조사망도

| 거터외부 | | | | | | | | | | |
|---|---|---|---|---|---|---|---|---|---|---|
| 1 | 구 | 우측 | 도장열화 | | 2.3 | 50.0 | 1 | ㎡ | 115.00 | |

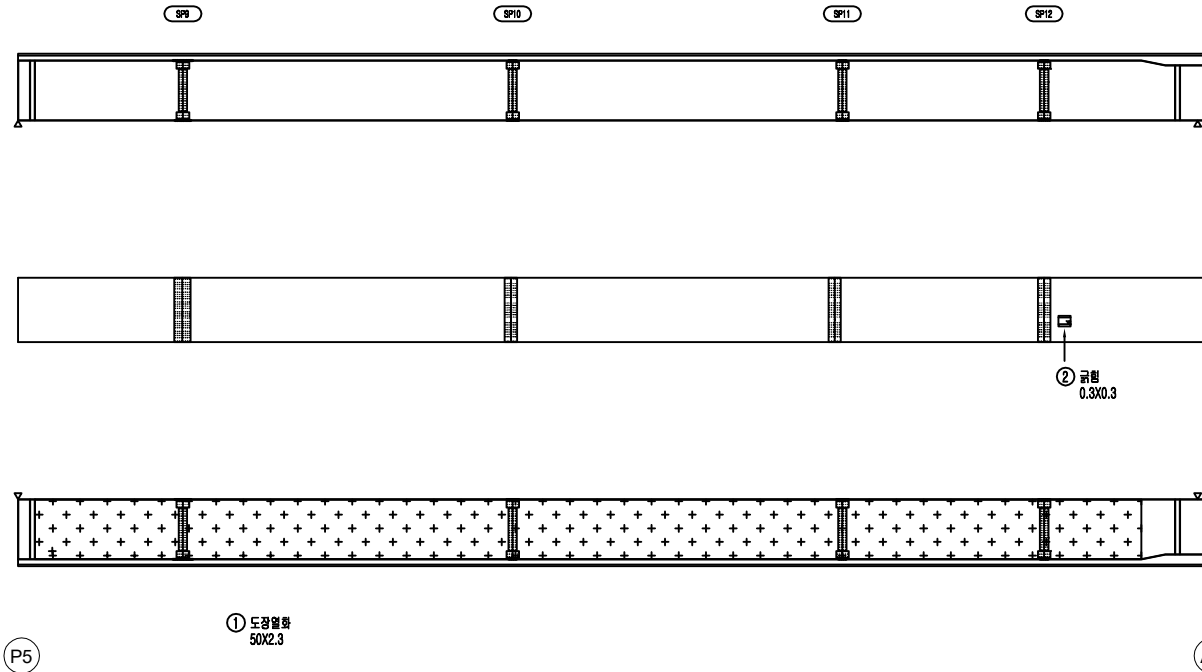
# 거터외부 - S6 - G3 외관조사망도

| 거터외부 | | | | | | | | | | | |
|---|---|---|---|---|---|---|---|---|---|---|---|
| 1 | 구 | 우측 | 도강열화 | 2.3 | 50.0 | 1 | ㎡ | | 115.00 | | |

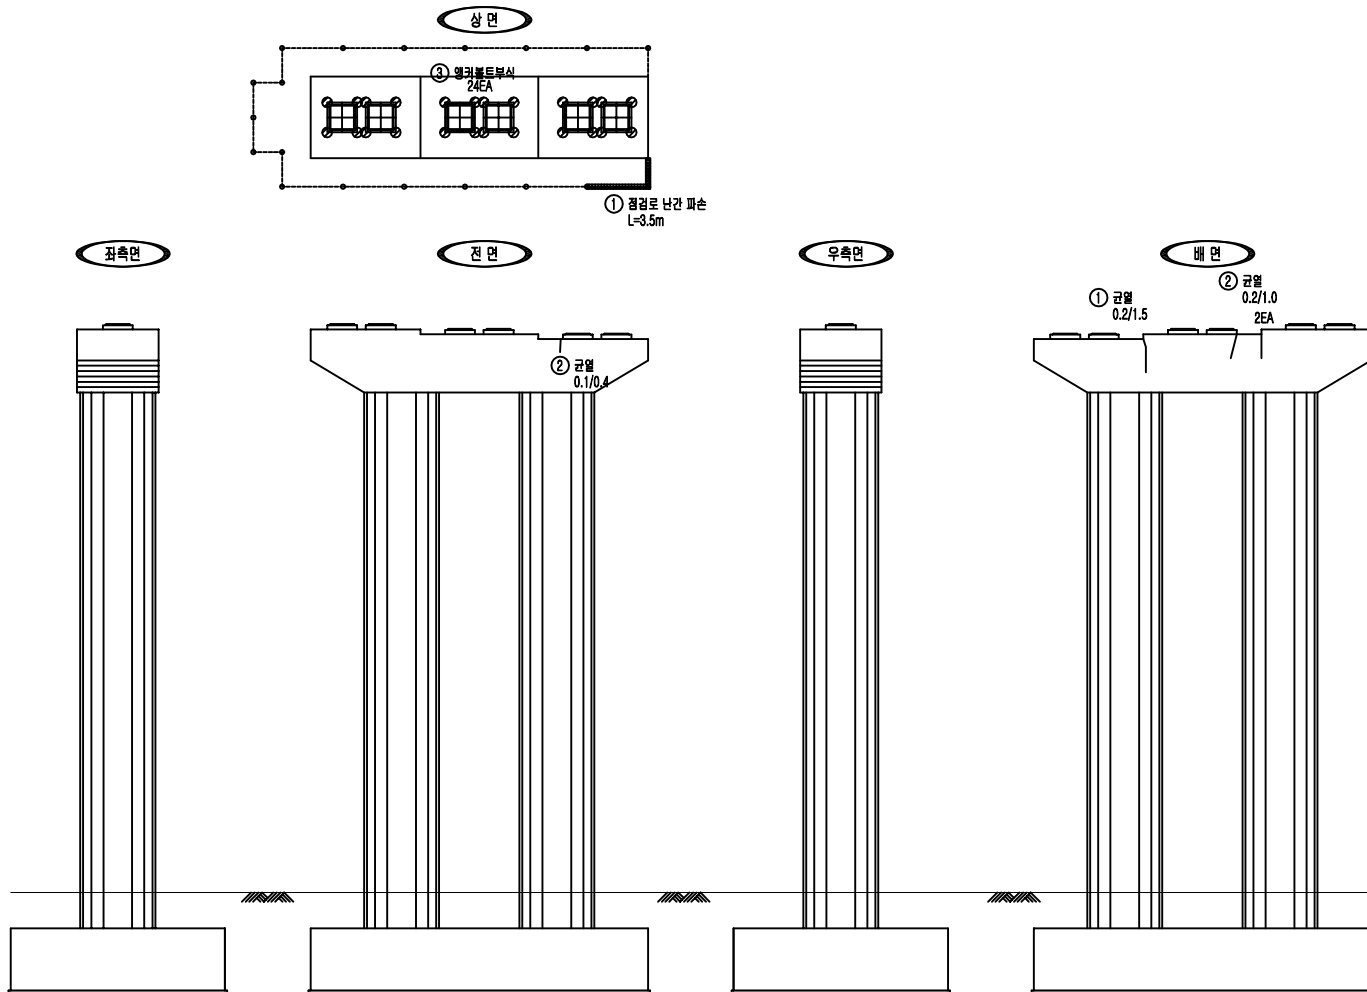
# 교각 - P4 외관조사망도

| 교각 | | | | | | | | | |
|---|---|---|---|---|---|---|---|---|---|
| 1 | 구 | 교평 | 균열 | 0.2 | 1.5 | | 1 | m | 1.50 |
| 2 | 구 | 교평 | 균열 | 0.2 | 1.0 | | 2 | m | 2.00 |
| 3 | 신 | 교량받침 | 앵커볼트부식 | | | | 24 | EA | 24.00 |
