| 표<br>지 | [Symbol] | 관열 | [Symbol] | 방상교열 | [Symbol] | 교열부백토 | <b>용역명</b> 2022년 부산울산고속도로 정기·정밀안전점검용역<br><b>관리주체</b> 부산울산고속도로(주)<br><b>점검기관</b> (주)엠케이에스이<br><b>시설유형</b> 만 화 교 (포 항)<br><b>점검일시</b> 2022년 |

교면포장 - S2 외관조사망도

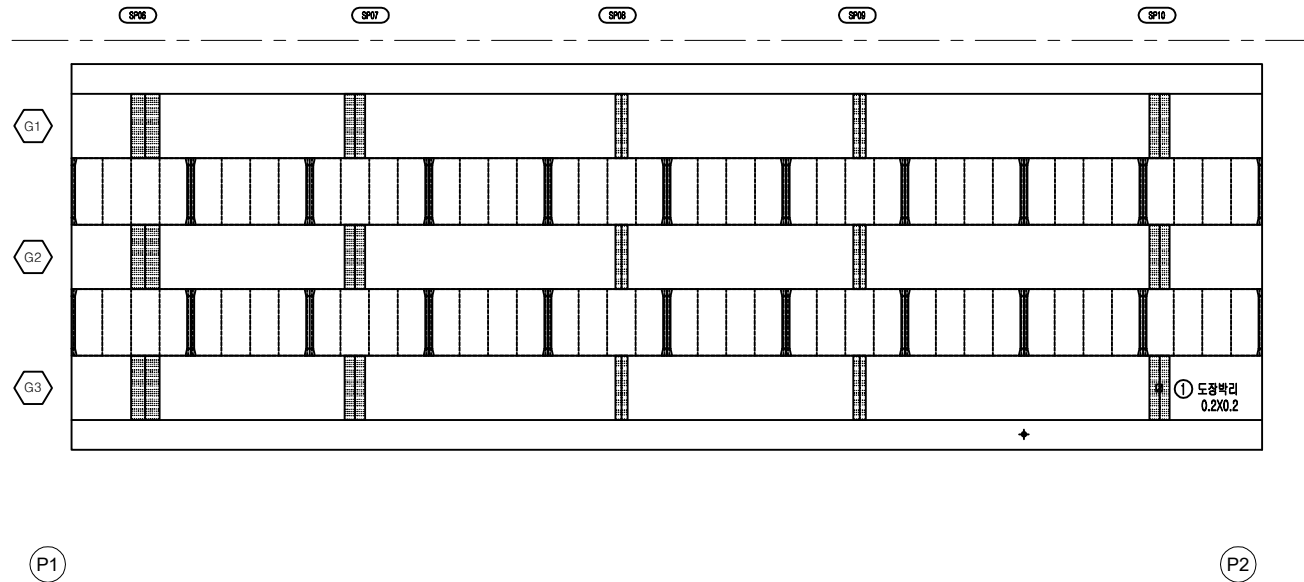
# 바닥판하면 - S2 외관조사망도

| 바닥판 | | | | | | | | | | |
|---|---|---|---|---|---|---|---|---|---|---|
| 1 | 신 | 가로보 | 도장박리 | 0.2 | 0.2 | 1 | ㎡ | 0.04 | | |

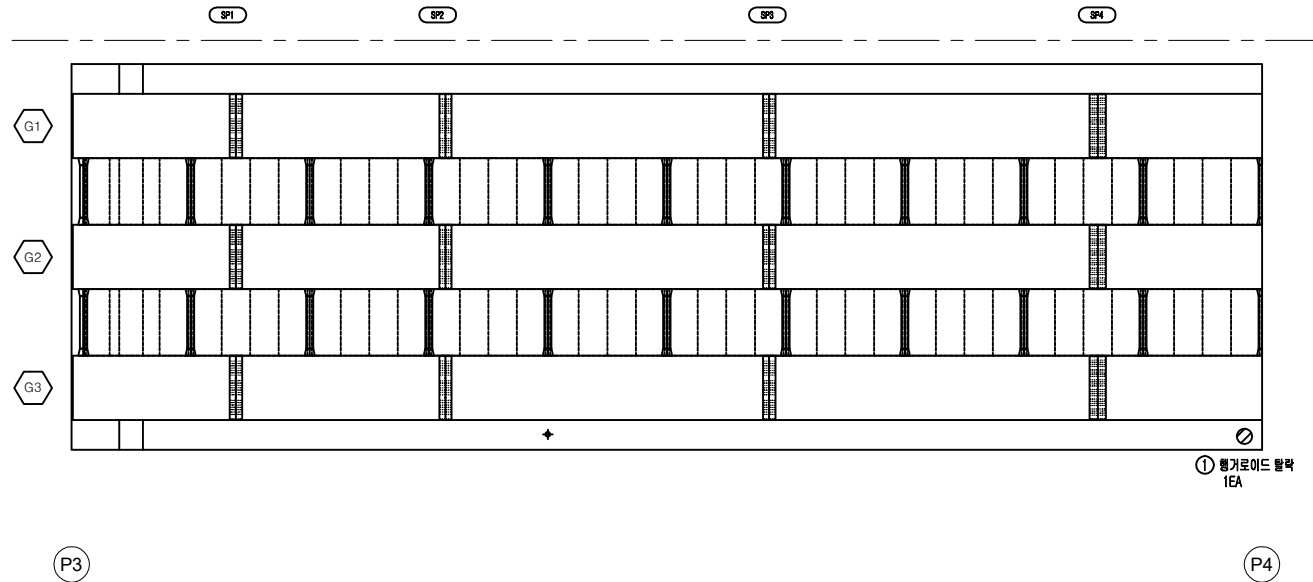
# 바닥판하면 - S4 외관조사망도

| 바닥판 | | | | | | | | | | |
|---|---|---|---|---|---|---|---|---|---|---|
| 1 | 신 | 배수시설 | 행거로이드 탈락 | | | | 1 | EA | 1.00 | |

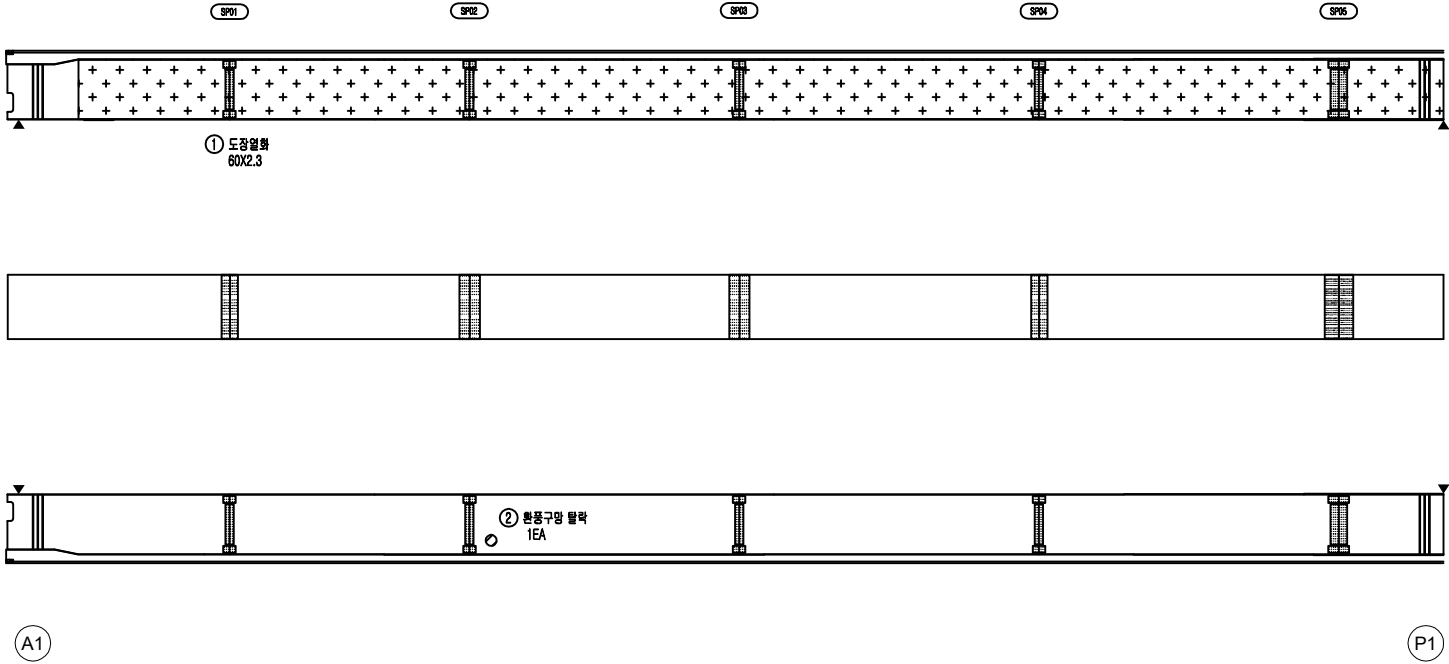
거더외부 - S1 - G1 외관조사망도

| 거더외부 | | | | | | | | | | |
|---|---|---|---|---|---|---|---|---|---|---|
| 1 | 구 | 좌측 | 도장열화 | | 2.3 | 60.0 | 1 | ㎡ | 138.00 | |
| 2 | 신 | 우측 | 관통구멍 탈락 | | | | 1 | EA | 1.00 | |

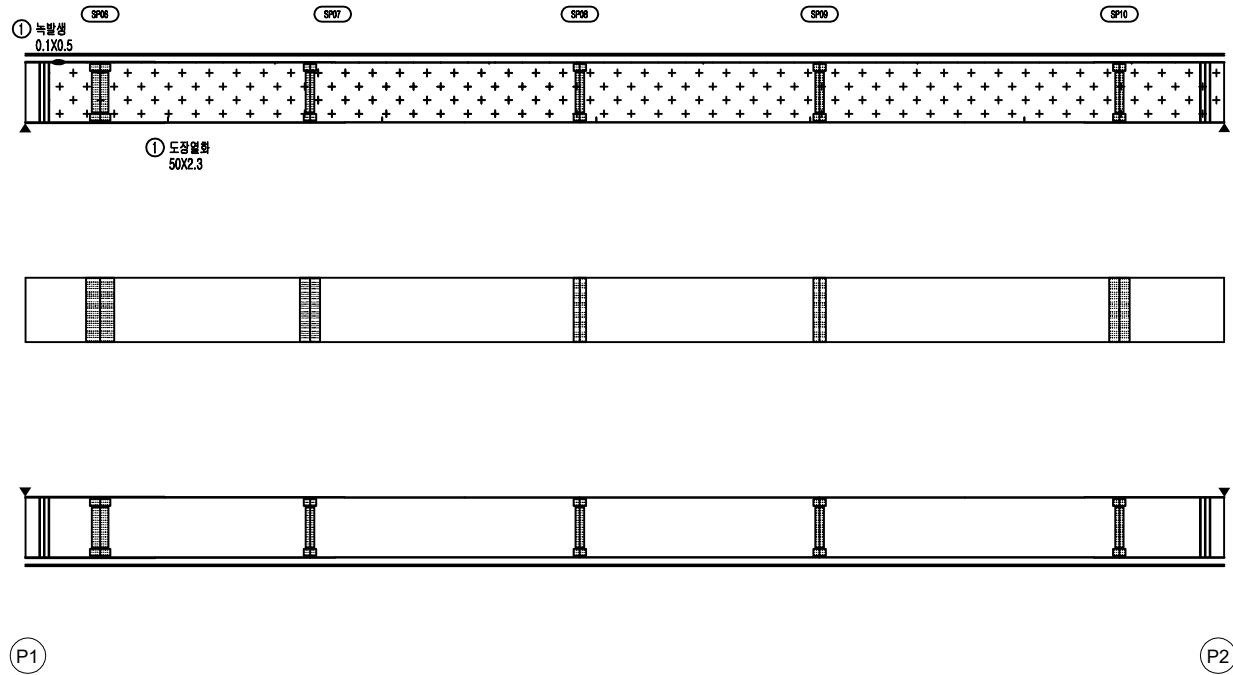
거더외부 - S2 - G1 외관조사망도

| 거더외부 | | | | | | | | | | |
|---|---|---|---|---|---|---|---|---|---|---|
| 1 | 구 | 좌측 | 도장열취 | | 2.3 | 50.0 | 1 | ㎡ | 115.00 | |

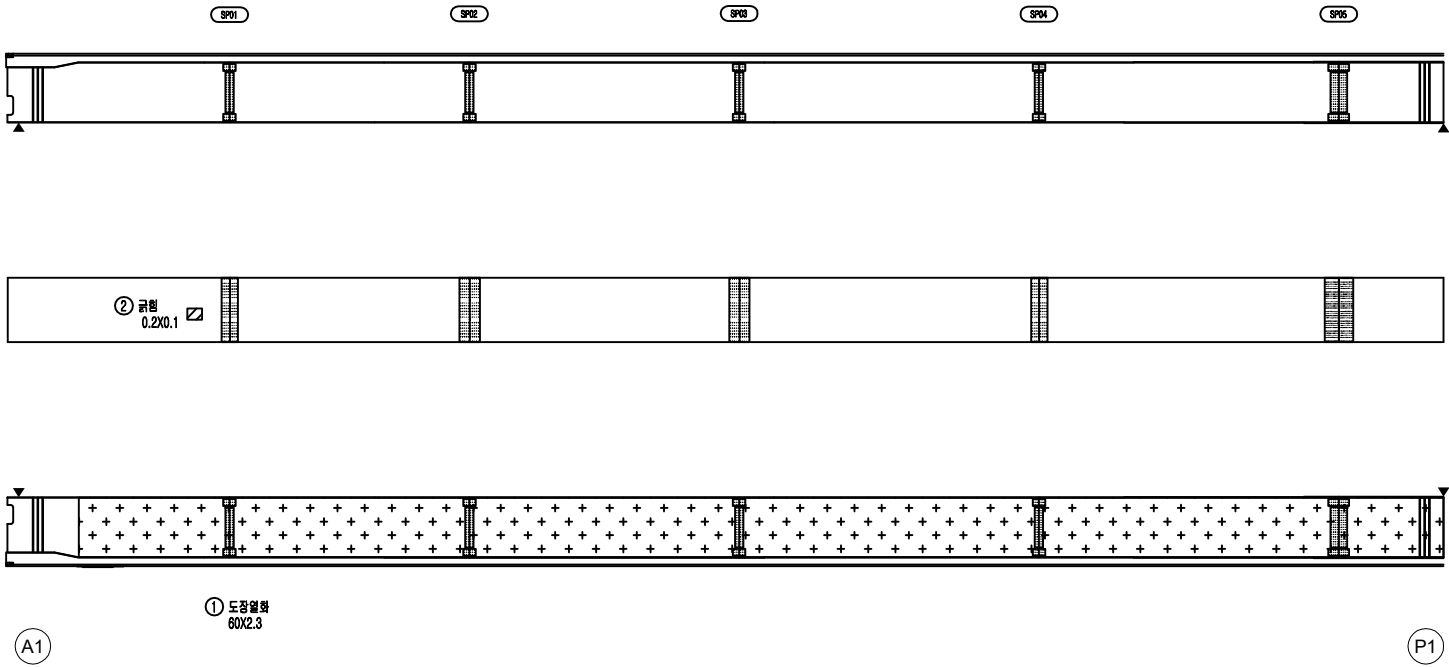
거더외부 - S1 - G3 외관조사망도

| 거더외부 | | | | | | | | | | |
|---|---|---|---|---|---|---|---|---|---|---|
| 2 | 신 | 하부 | 균열 | 0.2 | 0.1 | 1 | | ㎡ | 0.02 | |

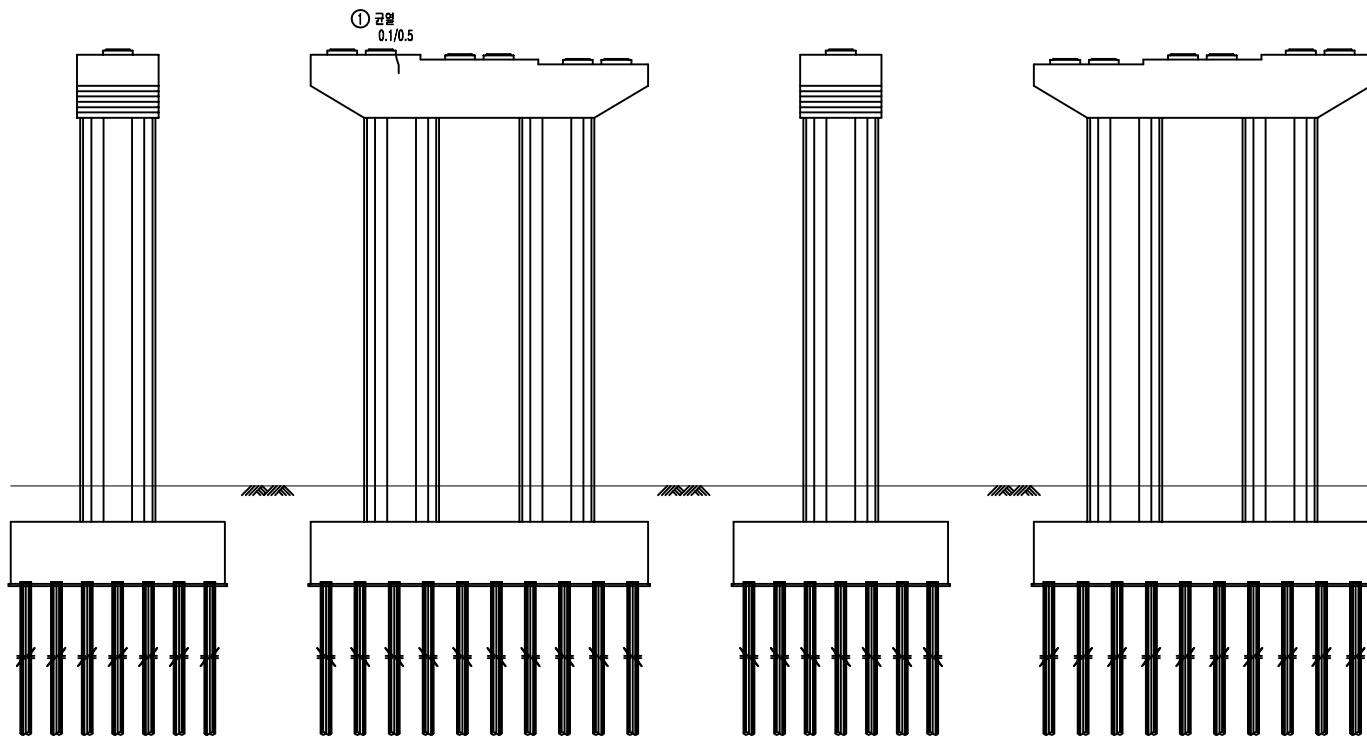
# 교각 - P2 외관조사망도

| 교각 | | | | | | | | | | |
|---|---|---|---|---|---|---|---|---|---|---|
| 1 | 신 | 교명 | 균열 | 0.1 | 0.5 | | 1 | m | 0.50 | |
