문수IC1교 교면포장 S1

손 상 물 량 표

2023년 부산울산고속도로 정밀안전점검 및 성능평가용역

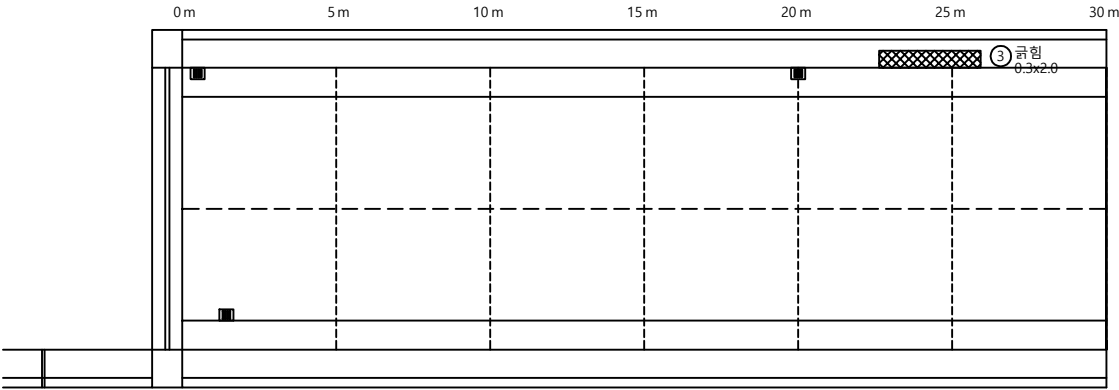
| 번호 | 선/구 | 부재명 | 손 상 현 황 | 손 상 규 모 | | | | | | 비고 |
|---|---|---|---|---|---|---|---|---|---|---|
| 1 | 구 | 방호벽 | 이격 | 20.0 | 1.0 | | 1 | m | 1.00 | |
| 2 | 구 | 방호벽 | 단차 | 15.0 | 1.0 | | 1 | m | 1.00 | |
| 3 | 신 | 방호벽 | 균형 | | 0.3 | 2.0 | 1 | ㎡ | 0.60 | |

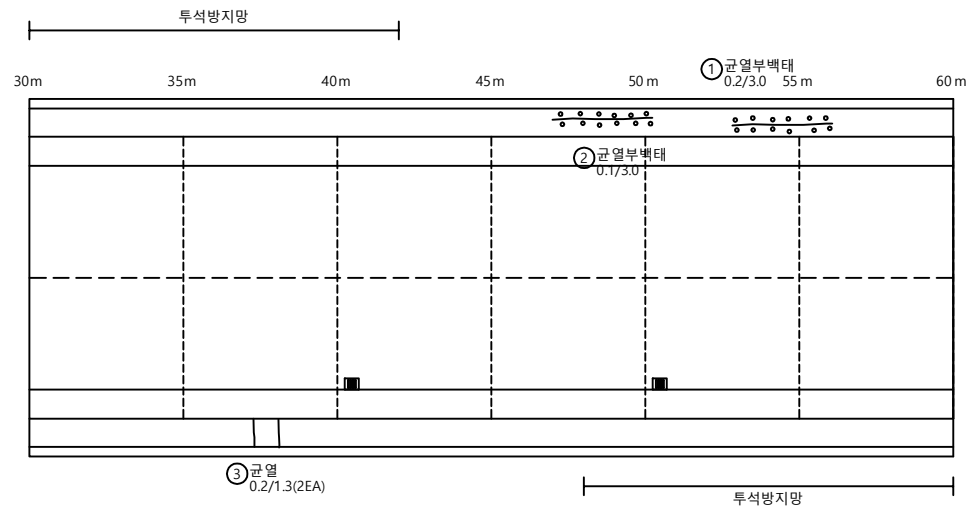
문수IC1교 교면포장 S2

| 교면포장 | | | | | | | | | |
|---|---|---|---|---|---|---|---|---|---|
| 1 | 구 | 방호벽 | 균열(0.3mm미만) | 0.2 | 3.0 | | 1 | m | 3.00 |
| 2 | 구 | 방호벽 | 균열(0.3mm미만) | 0.1 | 3.0 | | 1 | m | 3.00 |
| 3 | 구 | 방호벽 | 균열(0.3mm미만) | 0.2 | 1.3 | | 2 | m | 2.60 |

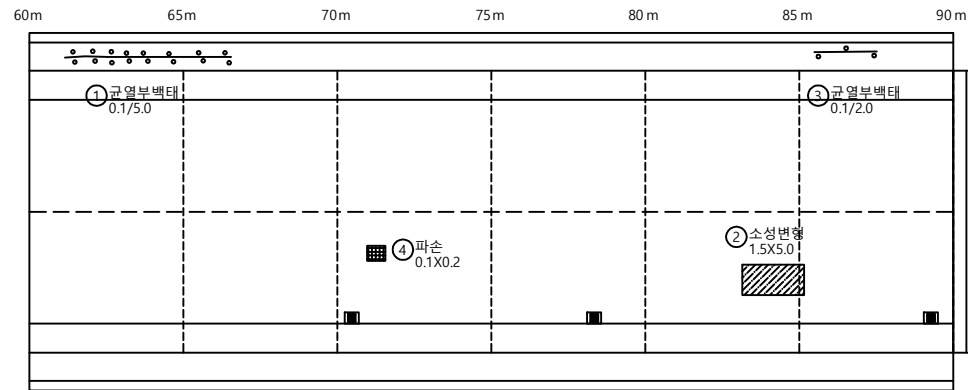
문수IC1교 교면포장 S3

| 번호 | 신/구 | 부재명 | 손 상 현 황 | 손 상 규 모 | | | | | | 비고 |
|---|---|---|---|---|---|---|---|---|---|---|
| 1 | 구 | 방호벽 | 균열(0.3mm이하) | 0.1 | 5.0 | | 1 | m | 5.00 | |
| 2 | 구 | 방호벽 | 포장불량 | | 1.5 | 3.0 | 1 | m <sup>2</sup> | 4.50 | |
| 3 | 구 | 교면포장 | 균열(0.3mm이하) | 0.1 | 2.0 | | 1 | m | 2.00 | |
| 4 | 구 | 교면포장 | 파손 | | 0.1 | 0.2 | 1 | m <sup>2</sup> | 0.02 | |

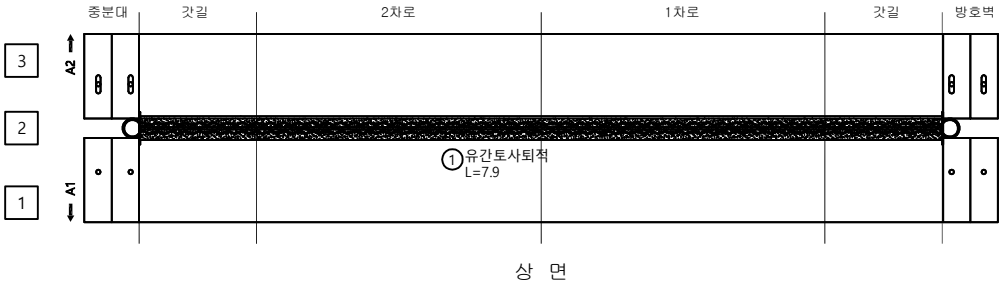
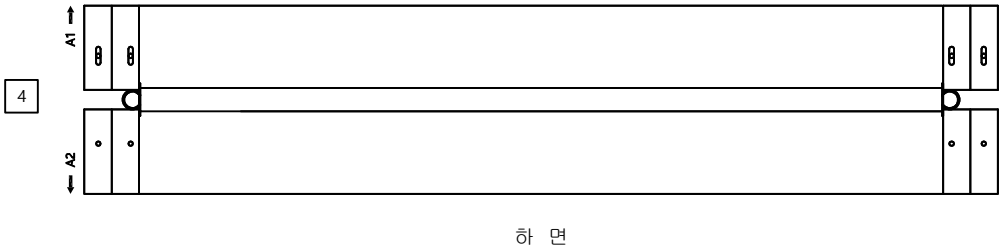
A1

| 번호 | 선/구 | 부재명 | 손 상 현 황 | 손 상 규 모 | | | | | | 비고 |
|---|---|---|---|---|---|---|---|---|---|---|
| 1 | 구 | 신축이음 | 토사맞아물질퇴적 | | 7.9 | | 1 | m | 7.90 | |

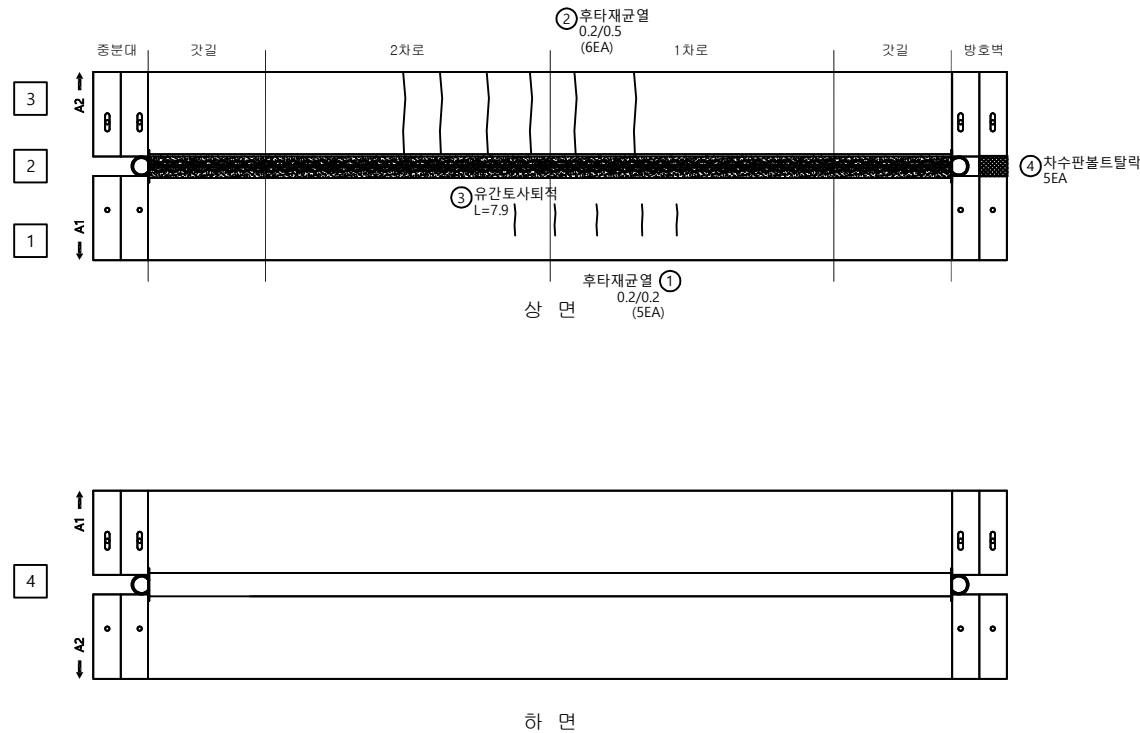
문수IC1교 신축이음 A2

| 신축이음 | | | | | | | | | | |
|---|---|---|---|---|---|---|---|---|---|---|
| 1 | 구 | 신축이음 | 균열 | 0.2 | 0.2 | | 5 | m | 1.00 | |
| 2 | 구 | 신축이음 | 균열 | 0.2 | 0.5 | | 6 | m | 3.00 | |
| 3 | 구 | 신축이음 | 토사및이물절취 | | 7.9 | | 1 | m | 7.90 | |
| 4 | 신 | 신축이음 | 연결볼트이완탈락 | | | | 5 | EA | 5.00 | |

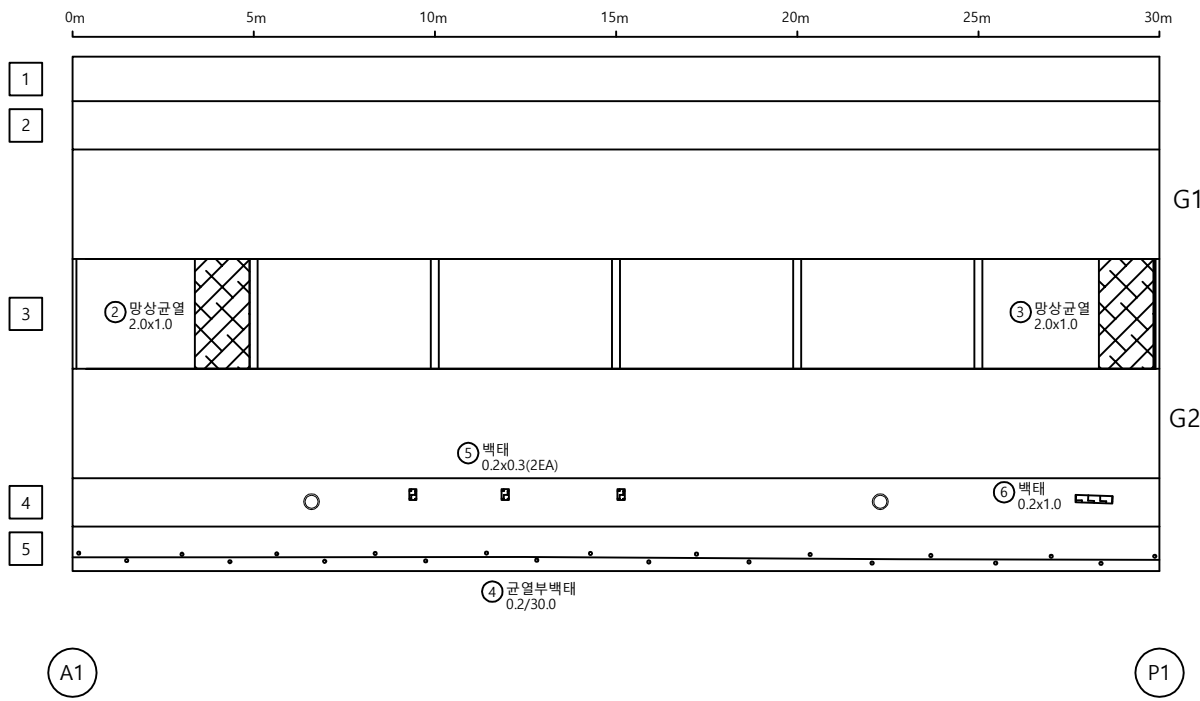
문수IC1교 바닥판하면 S1

| 변호 | 선/구 | 부재명 | 손 상 현 황 | 손 상 규 모 | | | | | | 비고 |
|---|---|---|---|---|---|---|---|---|---|---|
| 1 | 구 | 바닥판 | 망상균열 | 0.1 | 2.0 | 1.0 | 1 | m <sup>2</sup> | 2.00 | |
| 2 | 구 | 바닥판 | 망상균열 | 0.1 | 2.0 | 1.0 | 1 | m <sup>2</sup> | 2.00 | |
| 3 | 구 | 바닥판 | 균열(0.3mm이하) | 0.2 | 30.0 | | 1 | m | 30.00 | |
| 4 | 신 | 바닥판 | 백태 | | 0.2 | 0.3 | 2 | m <sup>2</sup> | 0.12 | |
| 5 | 신 | 바닥판 | 백태 | | 0.2 | 1.0 | 1 | m <sup>2</sup> | 0.20 | |

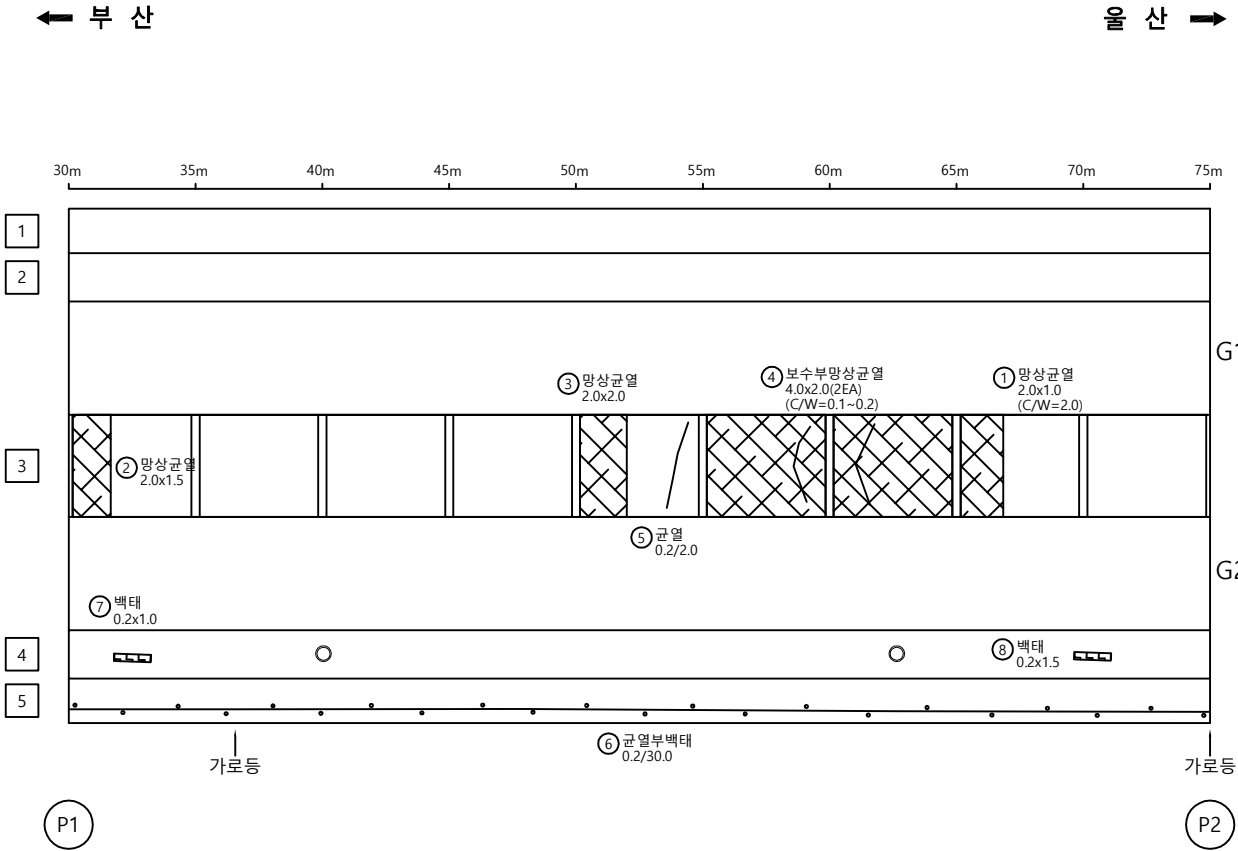
문수IC1교 바닥판하면 S2

| 바닥판 | | | | | | | | | | |
|---|---|---|---|---|---|---|---|---|---|---|
| 1 | 구 | 바닥판 | 망상균열 | 0.2 | 2.0 | 1.0 | 1 | m <sup>2</sup> | 2.00 | |
| 2 | 구 | 바닥판 | 망상균열 | 0.2 | 2.0 | 1.5 | 1 | m <sup>2</sup> | 3.00 | |
| 3 | 구 | 바닥판 | 망상균열 | 0.2 | 2.0 | 2.0 | 1 | m <sup>2</sup> | 4.00 | |
| 4 | 구 | 바닥판 | 망상균열 | 0.2 | 4.0 | 2.0 | 2 | m <sup>2</sup> | 16.00 | |
| 5 | 구 | 바닥판 | 균열(0.3mm미만) | 0.2 | 2.0 | | 1 | m | 2.00 | |
| 6 | 구 | 바닥판 | 균열(0.3mm미만) | 0.2 | 30.0 | | 1 | m | 30.00 | |
| 7 | 신 | 바닥판 | 백태 | | 0.2 | 1.0 | 1 | m <sup>2</sup> | 0.20 | |
| 8 | 신 | 바닥판 | 백태 | | 0.2 | 1.5 | 1 | m <sup>2</sup> | 0.30 | |

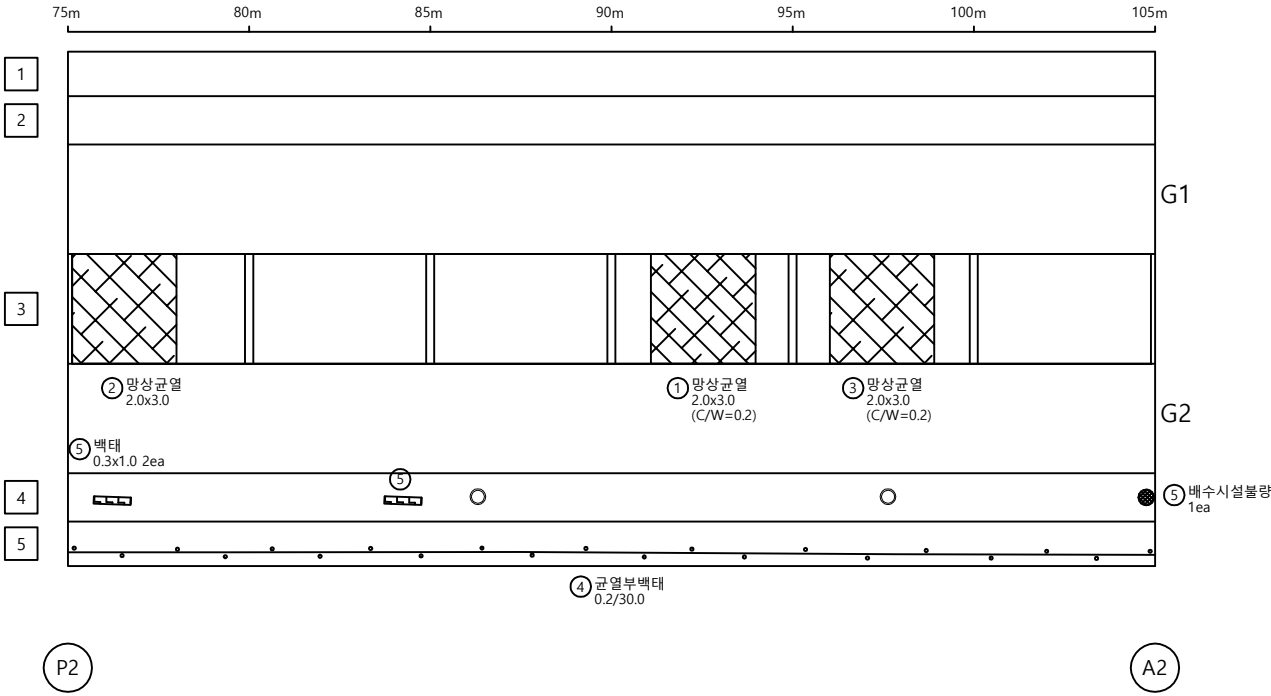
문수IC1교 바닥판하면 S3

| 바닥판 | | | | | | | | | | |
|---|---|---|---|---|---|---|---|---|---|---|
| 1 | 구 | 배덕판 | 망상균열 | 0.2 | 2.0 | 3.0 | 1 | m² | 6.00 | |
| 2 | 구 | 배덕판 | 망상균열 | 0.2 | 2.0 | 3.0 | 1 | m² | 6.00 | |
| 3 | 구 | 배덕판 | 망상균열 | 0.2 | 2.0 | 3.0 | 1 | m² | 6.00 | |
| 4 | 구 | 배덕판 | 균열(0.3mm미만) | 0.2 | 30.0 | | 1 | m | 30.00 | |
| 5 | 선 | 배덕판 | 백태 | | 0.3 | 1.0 | 2 | m² | 0.60 | |
| 6 | 선 | 배수시설 | 배수시설불량 | | | | 1 | EA | 1.00 | |

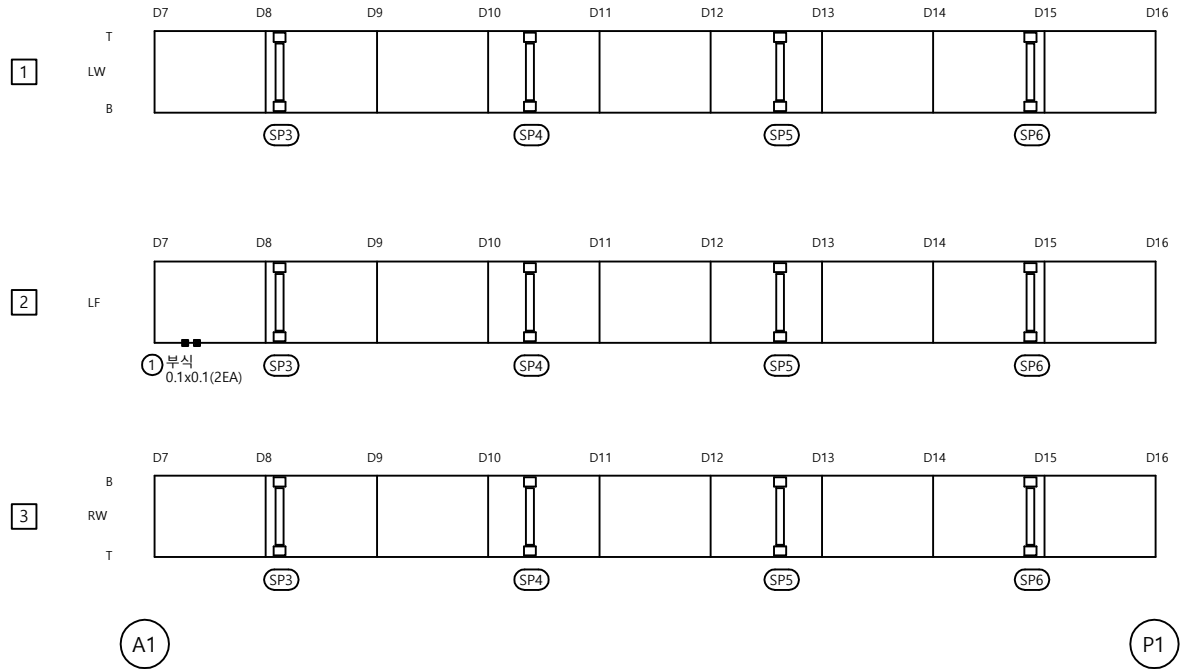
S1 - G2

| 번호 | 선/구 | 부재명 | 손 상 현 황 | 손 상 규 모 | | | | | | 비고 |
|---|---|---|---|---|---|---|---|---|---|---|
| 1 | 구 | 거터 | 부식 | | 0.1 | 0.1 | 2 | m <sup>2</sup> | 0.02 | |

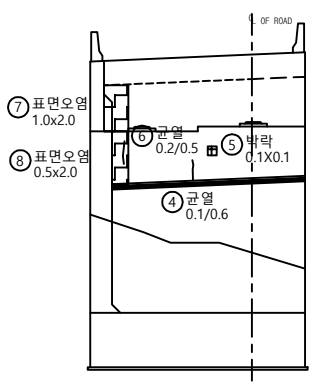
| 교대 | | | | | | | | | | |
|---|---|---|---|---|---|---|---|---|---|---|
| 1 | 구 | 교량받침 | 부식 | | | | 4 | EA | 4.00 | |
| 2 | 구 | 교량받침 | 부식 | | | | 2 | EA | 2.00 | |
| 3 | 구 | 교량받침 | 부식 | | | | 1 | EA | 1.00 | |
| 4 | 구 | 교대 | 균열(0.3mm이하) | 0.1 | 0.6 | | 1 | m | 0.60 | |
| 6 | 신 | 교대 | 균열(0.3mm이하) | 0.2 | 0.5 | | 1 | m | 0.50 | |

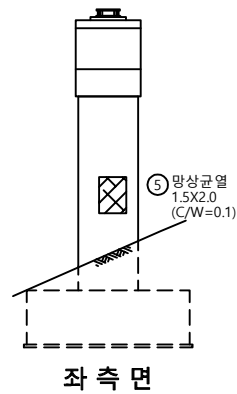
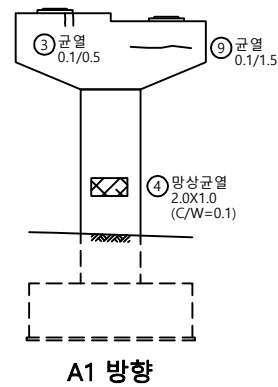
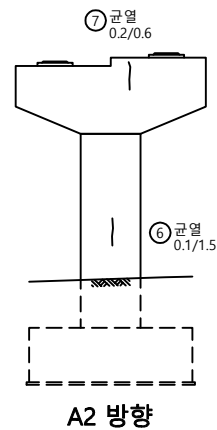
| 교각 | | | | | | | | | |
|---|---|---|---|---|---|---|---|---|---|
| 2 | 구 | 교량받침 | 균열(C.3mm미만) | 0.2 | 0.2 | | 3 | m | 0.60 |
| 3 | 구 | 교각 | 균열(C.3mm미만) | 0.1 | 0.5 | | 1 | m | 0.50 |
| 4 | 구 | 교각 | 망상균열 | 0.1 | 2.0 | 1.0 | 1 | m <sup>2</sup> | 2.00 |
| 5 | 구 | 교각 | 망상균열 | 0.1 | 1.5 | 2.0 | 1 | m <sup>2</sup> | 3.00 |
| 6 | 구 | 교각 | 균열(C.3mm미만) | 0.1 | 1.5 | | 1 | m | 1.50 |
| 7 | 구 | 교각 | 균열(C.3mm미만) | 0.2 | 0.6 | | 1 | m | 0.60 |
| 8 | 선 | 교각 | 균열(C.3mm미만) | 0.1 | 1.5 | | 1 | m | 1.50 |
| 9 | 구 | 교량받침 | 부식 | | | | 4 | EA | 4.00 |

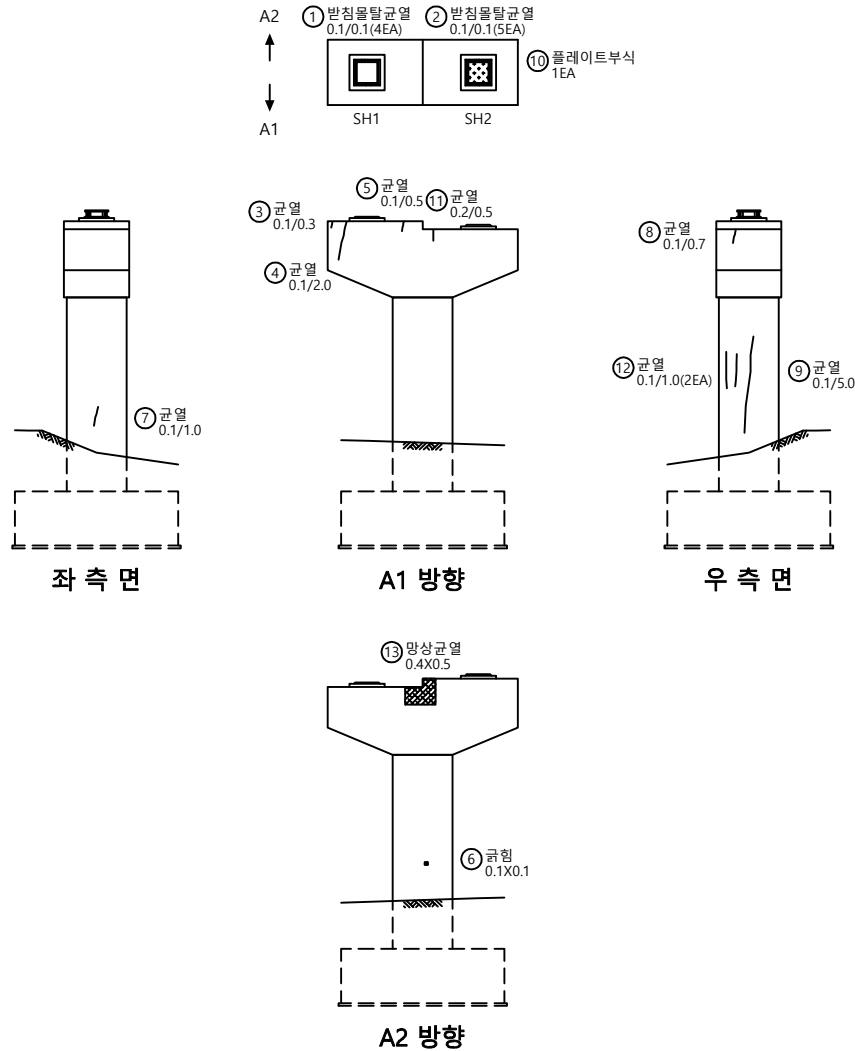
| 교각 | | | | | | | | |
|---|---|---|---|---|---|---|---|---|
| 1 | 구 | 교량받침 | 균열 | 0.1 | 0.1 | | 4 | m |
| 2 | 구 | 교량받침 | 균열 | 0.1 | 0.1 | | 5 | m |
| 3 | 구 | 교각 | 균열(0.3mm미만) | 0.1 | 0.3 | | 1 | m |
| 4 | 구 | 교각 | 균열(0.3mm미만) | 0.1 | 2.0 | | 1 | m |
| 5 | 구 | 교각 | 균열(0.3mm미만) | 0.1 | 0.5 | | 1 | m |
| 7 | 구 | 교각 | 균열(0.3mm미만) | 0.1 | 1.0 | | 1 | m |
| 8 | 구 | 교각 | 균열(0.3mm미만) | 0.1 | 0.7 | | 1 | m |
| 9 | 구 | 교각 | 균열(0.3mm미만) | 0.1 | 5 | | 1 | m |
| 10 | 구 | 교량받침 | 부식 | | | | 1 | EA |
| 11 | 구 | 교각 | 균열(0.3mm미만) | 0.2 | 0.5 | | 1 | m |
| 12 | 구 | 교각 | 균열(0.3mm미만) | 0.1 | 1 | | 2 | m |
| 13 | 구 | 교각 | 망상균열 | | 0.4 | 0.5 | 1 | m <sup>2</sup> |

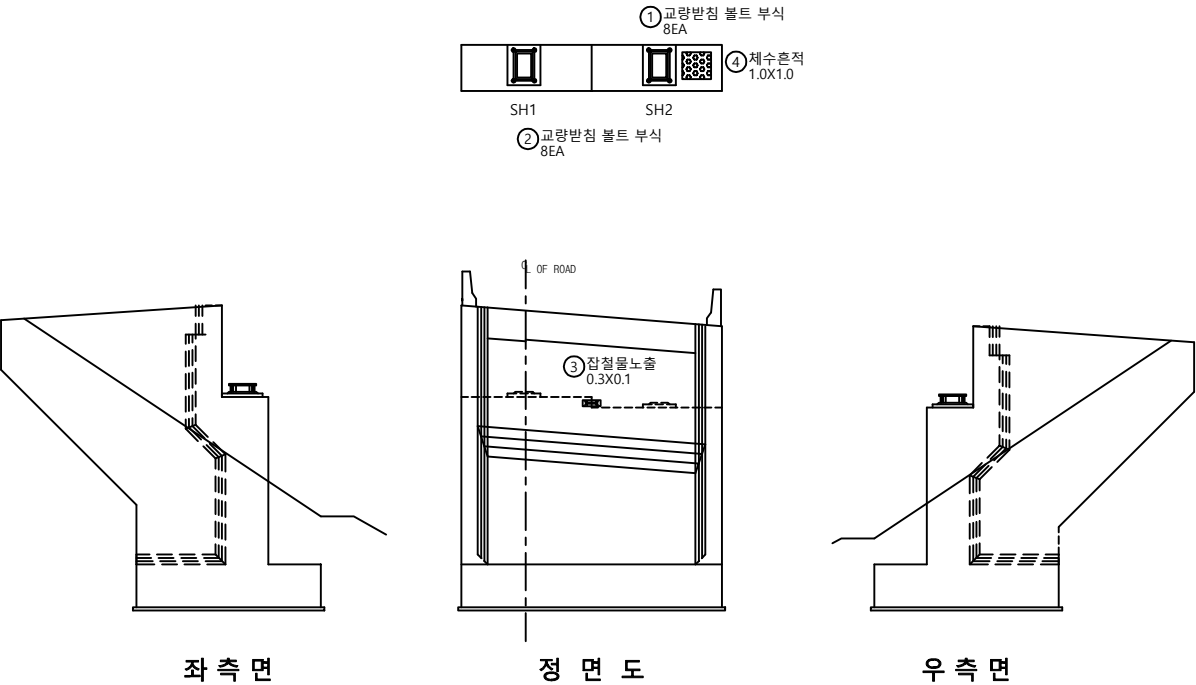
| 교대<br>A2 | | | | | | | | | |

| 교대<br>A2 | | | | | | | | | |
|---|---|---|---|---|---|---|---|---|---|
| 1 | 구 | 교좌면 | 균열(0.3mm이하) | 0.2 | 2.0 | | 3 | m | 6.00 |
| 2 | 구 | 교좌면 | 균열(0.3mm이하) | 0.2 | 1.0 | | 4 | m | 4.00 |
| 3 | 구 | 교좌면 | 균열(0.3mm이하) | 0.2 | 1.0 | | 2 | m | 2.00 |
| 4 | 구 | 교평전면 | 균열(0.3mm이상) | 0.3 | 10.0 | | 1 | m | 10.00 |
| 5 | 구 | 교평전면 | 균열(0.3mm이하) | 0.2 | 1.0 | | 2 | m | 2.00 |
