# 삼정천교(부산) 교면포장 S1

| 용역명 | | 2023년 부산울산고속도로 정밀안전점검 및 성능평가용역 | | | |

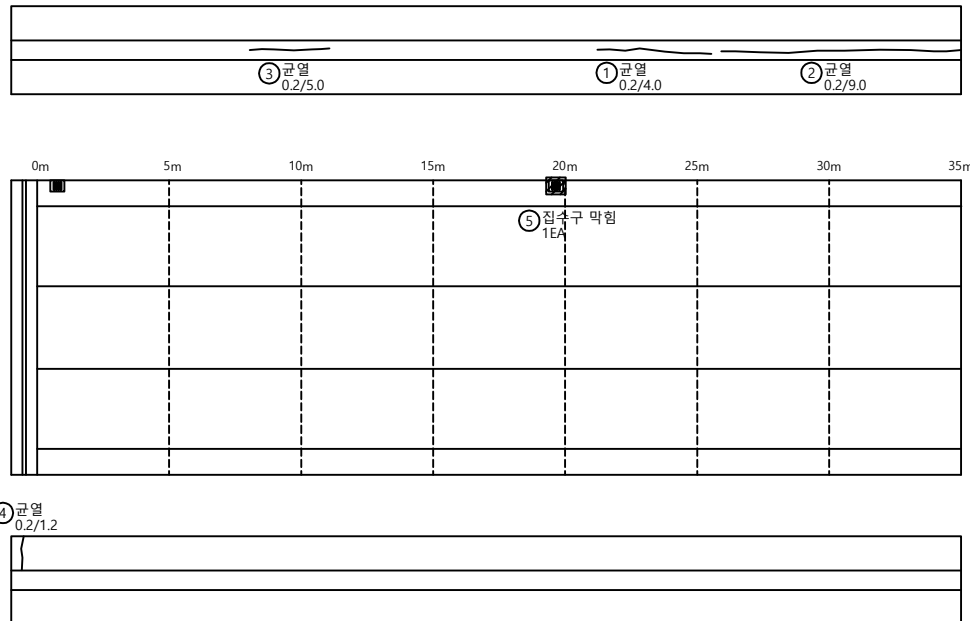
| 번호 | 선/구 | 부재명 | 손 상 현 황 | 손 상 규 모 | | | | | 비고 |
|---|---|---|---|---|---|---|---|---|---|
| 1 | 구 | 방호벽 | 균열 | 0.2 | 4.0 | | 1 | m | 4.00 |
| 2 | 구 | 방호벽 | 균열 | 0.2 | 9.0 | | 1 | m | 9.00 |
| 3 | 구 | 방호벽 | 균열 | 0.2 | 5.0 | | 1 | m | 5.00 |
| 4 | 구 | 방호벽 | 균열 | 0.2 | 1.2 | | 1 | m | 1.20 |
| 5 | 신 | 배수시설 | 점수구 막힘 | | | | 1 | EA | 1.00 |

④ 균열  
0.2/1.2

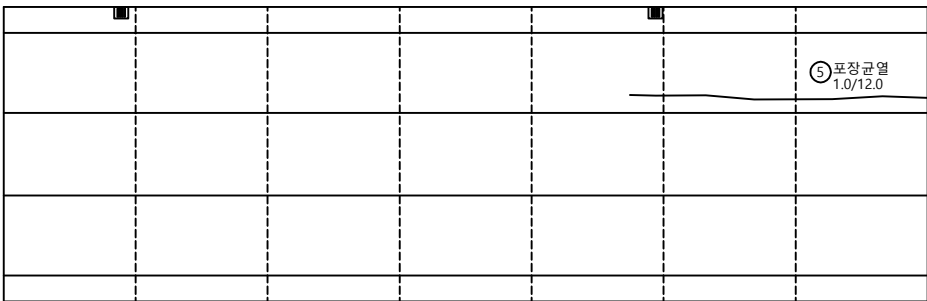
| 번호 | 신/구 | 부재명 | 손 상 현 황 | 손 상 규 모 | | | | | | 비고 |
|---|---|---|---|---|---|---|---|---|---|---|
| 1 | 구 | 방호벽 | 균열부 백태 | 0.2 | 9.0 | | 1 | m | 9.00 | |
| 2 | 구 | 방호벽 | 균열 | 0.2 | 2.5 | | 1 | m | 2.50 | |
| 3 | 구 | 방호벽 | 균열 | 0.2 | 2.0 | | 1 | m | 2.00 | |
| 4 | 구 | 방호벽 | 균열 | 0.2 | 0.8 | | 1 | m | 0.80 | |
| 5 | 구 | 방호벽 | 균열 | 0.2 | 4.0 | | 1 | m | 4.00 | |
| 6 | 구 | 방호벽 | 균열 | 0.2 | 0.8 | | 1 | m | 0.80 | |
| 7 | 신 | 교면포장 | 포장균열 | 1.0 | 12.0 | | 1 | m | 12.00 | |

⑥ 균열  
0.2/0.8

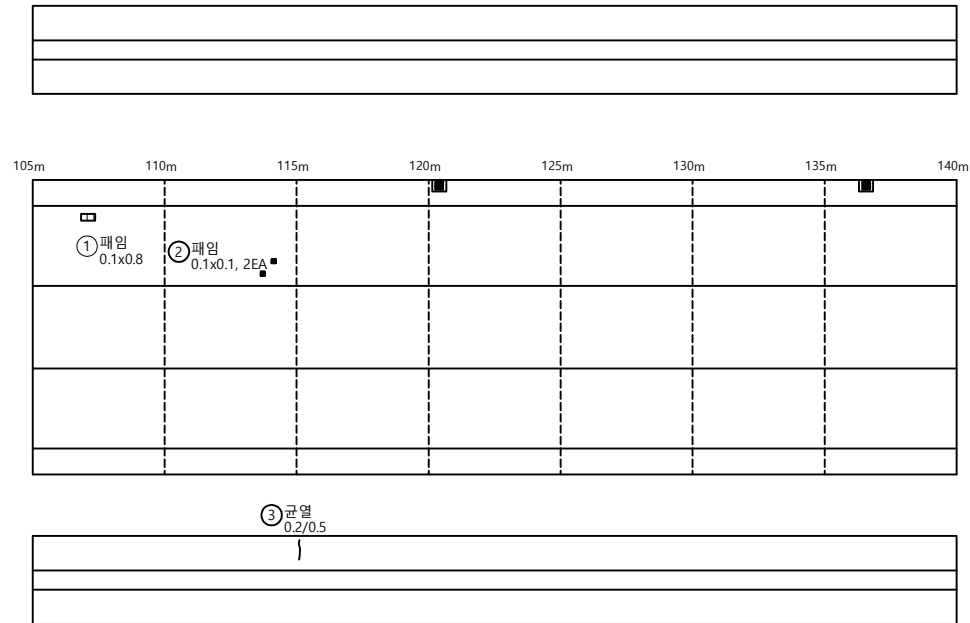
| 번호 | 신/구 | 부재명 | 손 상 현 황 | 손 상 규 모 | | | | | 비고 |
|---|---|---|---|---|---|---|---|---|---|
| 1 | 구 | 방호벽 | 균열 | 0.2 | 2.5 | | 1 | m | 2.50 |
| 2 | 구 | 방호벽 | 균열 | 0.2 | 1.2 | | 1 | m | 1.20 |
| 3 | 구 | 방호벽 | 균열 | 0.2 | 1.0 | | 1 | m | 1.00 |
| 4 | 구 | 방호벽 | 균열 | 0.2 | 1.5 | | 1 | m | 1.50 |
| 5 | 구 | 방호벽 | 균열 | 0.2 | 0.7 | | 1 | m | 0.70 |
| 6 | 구 | 교면포장 | 포장 망상균열 | 1.0 | 1.0 | 0.5 | 1 | m <sup>2</sup> | 0.50 |
| 7 | 구 | 교면포장 | 포장 망상균열 | 1.0 | 0.2 | 0.5 | 1 | m <sup>2</sup> | 0.10 |
| 8 | 구 | 방호벽 | 균열 | 0.2 | 0.8 | | 1 | m | 0.80 |
| 9 | 구 | 방호벽 | 균열 | 0.2 | 0.5 | | 1 | m | 0.50 |
| 10 | 신 | 방호벽 | 균열 | 0.2 | 5.0 | | 1 | m | 5.00 |

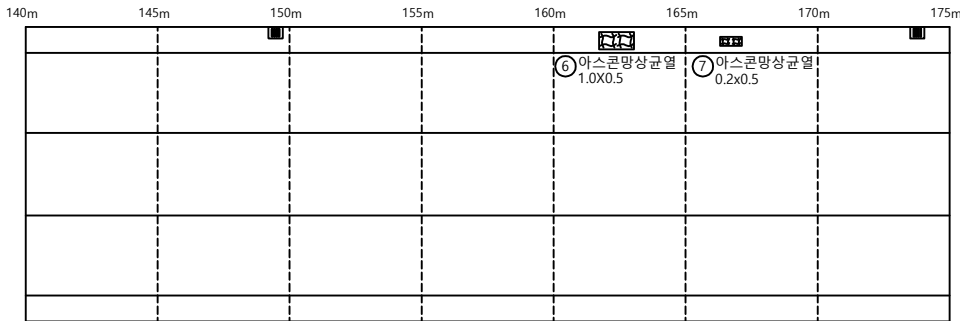
| 번호 | 신/구 | 부재명 | 손 상 현 황 | 손 상 규 모 | | | | | 비고 |
|---|---|---|---|---|---|---|---|---|---|
| 1 | 구 | 교면포장 | 포장 망상균열 | 0.5 | 0.5 | 0.5 | 1 | ㎡ | 0.25 |
| 2 | 신 | 교면포장 | 포장 망상균열 | 0.5 | 0.4 | 0.4 | 1 | ㎡ | 0.16 |
| 3 | 신 | 방호벽 | 균열 | 0.2 | 1.0 | | 1 | m | 1.00 |
| 4 | 신 | 방호벽 | 균열 | 0.2 | 0.3 | | 1 | m | 0.30 |

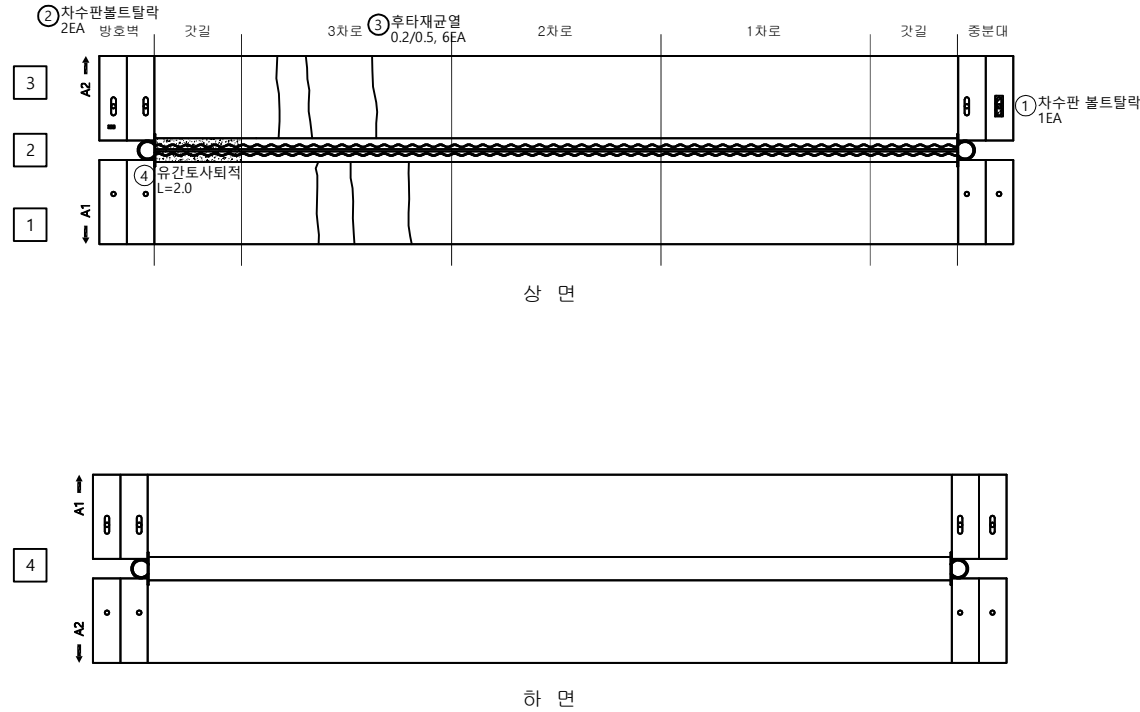
| 번호 | 선/구 | 부재명 | 손상현황 | 손상규모 | | | | | 비고 |
|---|---|---|---|---|---|---|---|---|---|
| 3 | 구 | 신축이음 | 후타재 균열 | 0.2 | 0.5 | | 6 | m | 3.00 |

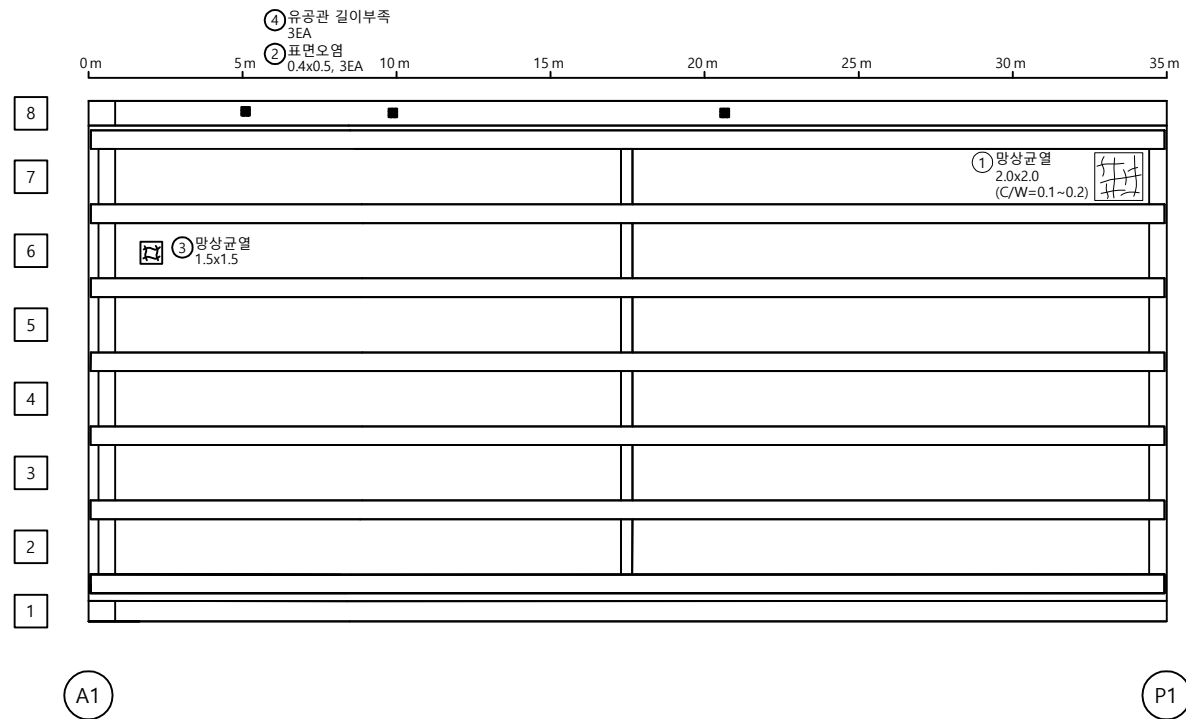
| 바닥판 | | | | | | | | | | |
|---|---|---|---|---|---|---|---|---|---|---|
| 1 | 구 | 바닥판 | 망상균열 | 0.2 | 2.0 | 2.0 | 1 | m² | 4.00 | |
| 3 | 구 | 바닥판 | 망상균열 | 0.2 | 1.5 | 1.5 | 1 | m² | 2.25 | |

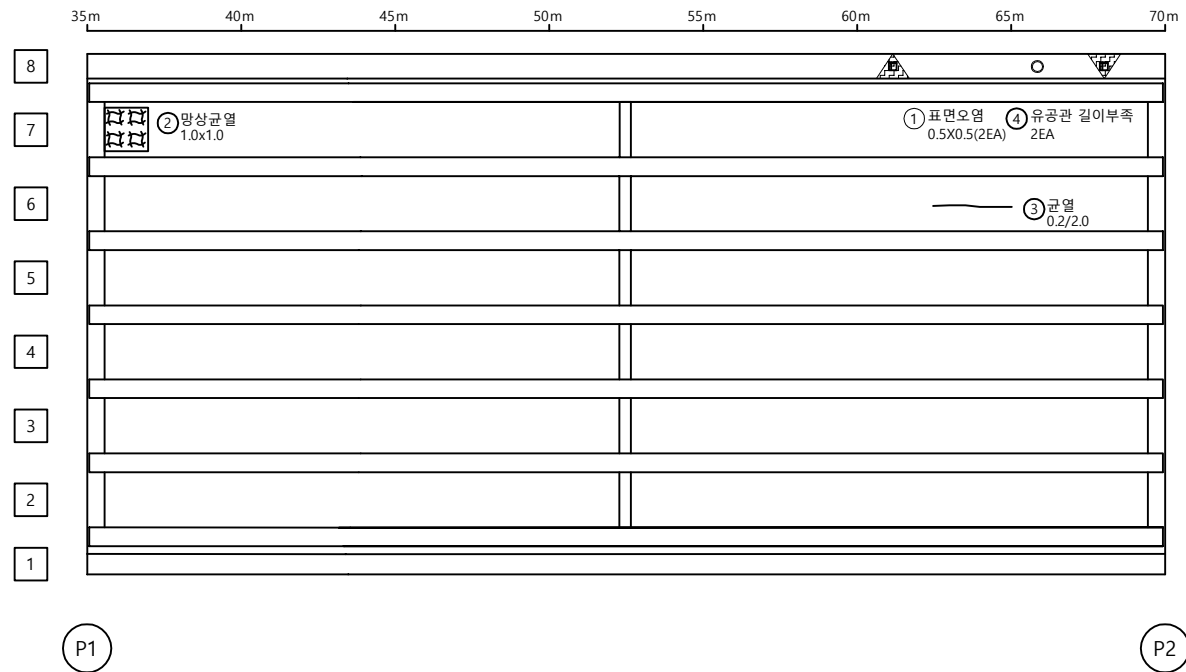
| 바닥판 | | | | | | | | | |
|---|---|---|---|---|---|---|---|---|---|
| 2 | 구 | 바닥판 | 망상균열 | 0.2 | 1.0 | 1.0 | 1 | m <sup>2</sup> | 1.00 |
| 3 | 구 | 바닥판 | 균열 | 0.2 | 2.0 | | 1 | m | 2.00 |

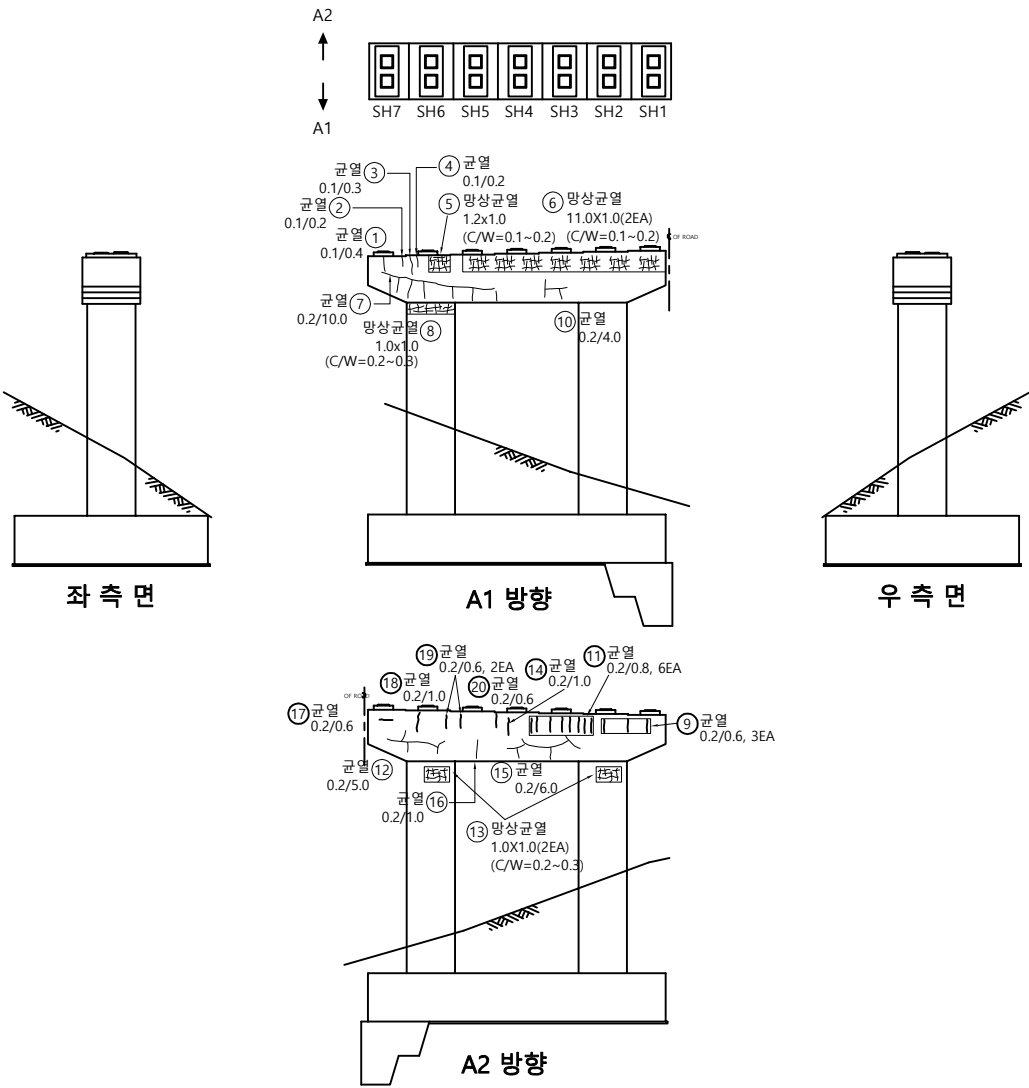
| 교각 | | | | | | | | | |
|---|---|---|---|---|---|---|---|---|---|
| P2 | | | | | | | | | |

| 교각 | | | | | | | | | |
|---|---|---|---|---|---|---|---|---|---|
| 1 | 구 | 교각 | 균열 | 0.1 | 0.4 | | 1 | m | 0.40 |
| 2 | 구 | 교각 | 균열 | 0.1 | 0.2 | | 1 | m | 0.20 |
| 3 | 구 | 교각 | 균열 | 0.1 | 0.3 | | 1 | m | 0.30 |
| 4 | 구 | 교각 | 균열 | 0.1 | 0.2 | | 1 | m | 0.20 |
| 5 | 구 | 교각 | 방상균열 | 0.2 | 1.2 | 1.0 | 1 | m <sup>2</sup> | 1.20 |
| 6 | 구 | 교각 | 방상균열 | 0.2 | 11.0 | 1.0 | 1 | m <sup>2</sup> | 11.00 |
| 7 | 구 | 교각 | 균열 | 0.2 | 10.0 | | 1 | m | 10.00 |
| 8 | 구 | 교각 | 방상균열 | 0.2 | 1.0 | 1.0 | 1 | m <sup>2</sup> | 1.00 |
| 9 | 구 | 교각 | 균열 | 0.2 | 0.6 | | 3 | m | 1.80 |
| 10 | 구 | 교각 | 균열 | 0.2 | 4.0 | | 1 | m | 4.00 |
| 11 | 구 | 교각 | 균열 | 0.2 | 0.8 | | 6 | m | 4.80 |
| 12 | 구 | 교각 | 균열 | 0.2 | 5.0 | | 1 | m | 5.00 |
| 13 | 구 | 교각 | 방상균열 | 0.2 | 1.0 | 1.0 | 2 | m <sup>2</sup> | 2.00 |
| 14 | 구 | 교각 | 균열 | 0.2 | 1.0 | | 1 | m | 1.00 |
| 15 | 구 | 교각 | 균열 | 0.2 | 6.0 | | 1 | m | 6.00 |
| 16 | 구 | 교각 | 균열 | 0.2 | 1.0 | | 1 | m | 1.00 |
| 17 | 구 | 교각 | 균열 | 0.2 | 0.6 | | 1 | m | 0.60 |
| 18 | 구 | 교각 | 균열 | 0.2 | 1.0 | | 1 | m | 1.00 |
| 19 | 구 | 교각 | 균열 | 0.2 | 0.6 | | 2 | m | 1.20 |
| 20 | 구 | 교각 | 균열 | 0.2 | 0.6 | | 1 | m | 0.60 |

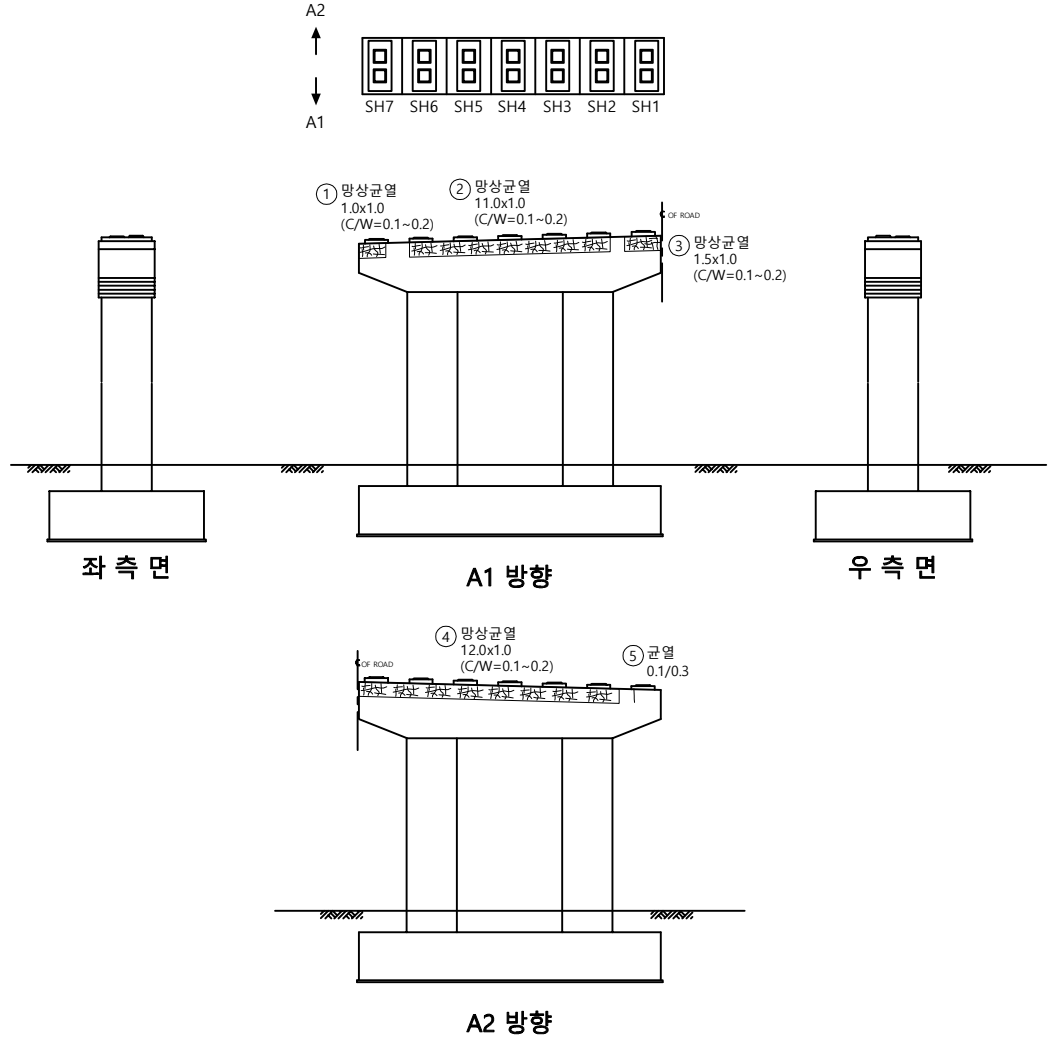
| 교각 | | | | | | | | | | |
|---|---|---|---|---|---|---|---|---|---|---|
| P4 | | | | | | | | | | |

| 교각 | | | | | | | | | | |
|---|---|---|---|---|---|---|---|---|---|---|
| 1 | 구 | 교각 | 망상균열 | 0.2 | 1.0 | 1.0 | 1 | ㎡ | 1.00 | |
| 2 | 구 | 교각 | 망상균열 | 0.2 | 11.0 | 1.0 | 1 | ㎡ | 11.00 | |
| 3 | 구 | 교각 | 망상균열 | 0.2 | 1.5 | 1.0 | 1 | ㎡ | 1.50 | |
| 4 | 구 | 교각 | 망상균열 | 0.2 | 12.0 | 1.0 | 1 | ㎡ | 12.00 | |
| 5 | 구 | 교각 | 균열 | 0.1 | 0.3 | | 1 | m | 0.30 | |

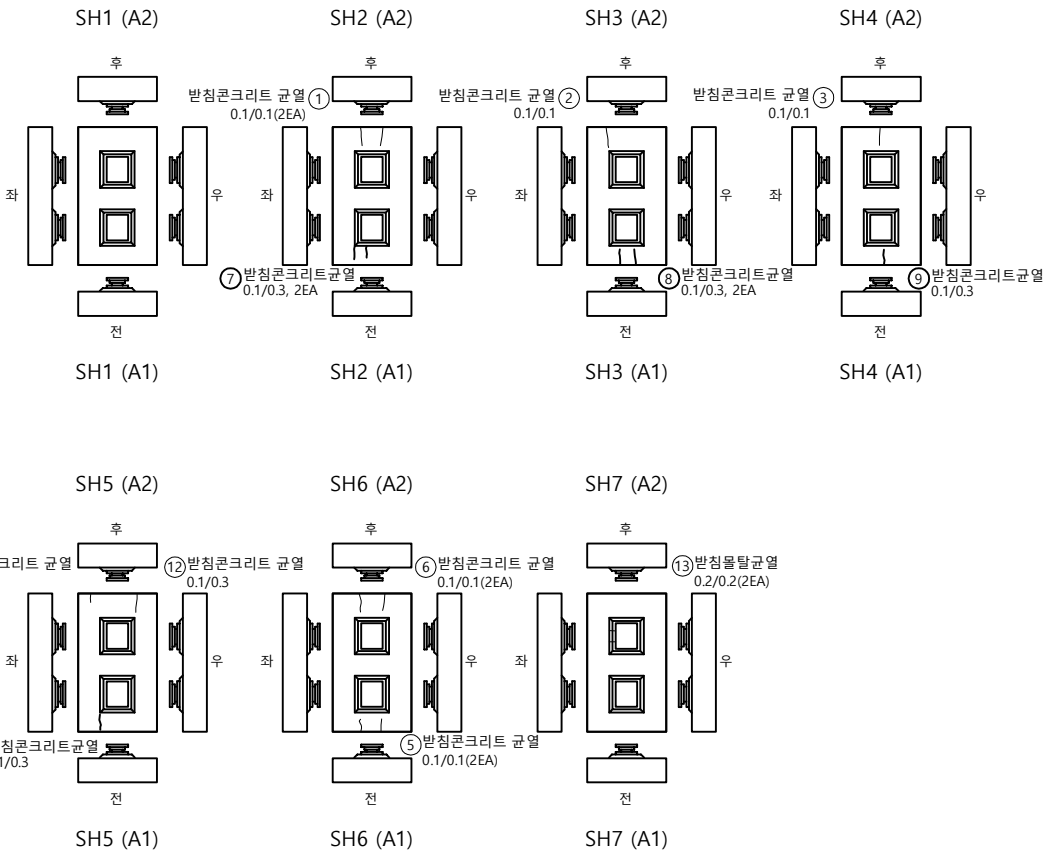
| 받침장치 | | | | | | | | | | |
|---|---|---|---|---|---|---|---|---|---|---|
| P4 | | | | | | | | | | |

| 받침장치 | | | | | | | | | | |
|---|---|---|---|---|---|---|---|---|---|---|
| 1 | 구 | 교량받침 | 받침콘크리트 균열 | 0.1 | 0.1 | | 2 | m | 0.20 | |
| 2 | 구 | 교량받침 | 받침콘크리트 균열 | 0.1 | 0.2 | | 1 | m | 0.20 | |
| 3 | 구 | 교량받침 | 받침콘크리트 균열 | 0.1 | 0.1 | | 1 | m | 0.10 | |
| 4 | 구 | 교량받침 | 받침콘크리트 균열 | 0.1 | 0.3 | | 1 | m | 0.30 | |
| 5 | 구 | 교량받침 | 받침콘크리트 균열 | 0.1 | 0.1 | | 2 | m | 0.20 | |
| 6 | 구 | 교량받침 | 받침콘크리트 균열 | 0.1 | 0.1 | | 2 | m | 0.20 | |
| 7 | 구 | 교량받침 | 받침콘크리트 균열 | 0.1 | 0.3 | | 2 | m | 0.60 | |
| 8 | 구 | 교량받침 | 받침콘크리트 균열 | 0.1 | 0.3 | | 2 | m | 0.60 | |
| 9 | 구 | 교량받침 | 받침콘크리트 균열 | 0.1 | 0.3 | | 1 | m | 0.30 | |
| 10 | 구 | 교량받침 | 받침콘크리트 균열 | 0.1 | 0.1 | | 1 | m | 0.10 | |
| 11 | 구 | 교량받침 | 받침콘크리트 균열 | 0.1 | 0.3 | | 1 | m | 0.30 | |
| 12 | 구 | 교량받침 | 받침물탈 균열 | 0.2 | 0.2 | | 2 | m | 0.40 | |
