삼정천교(울산) 교면포장 S1

손 상 물 량 표

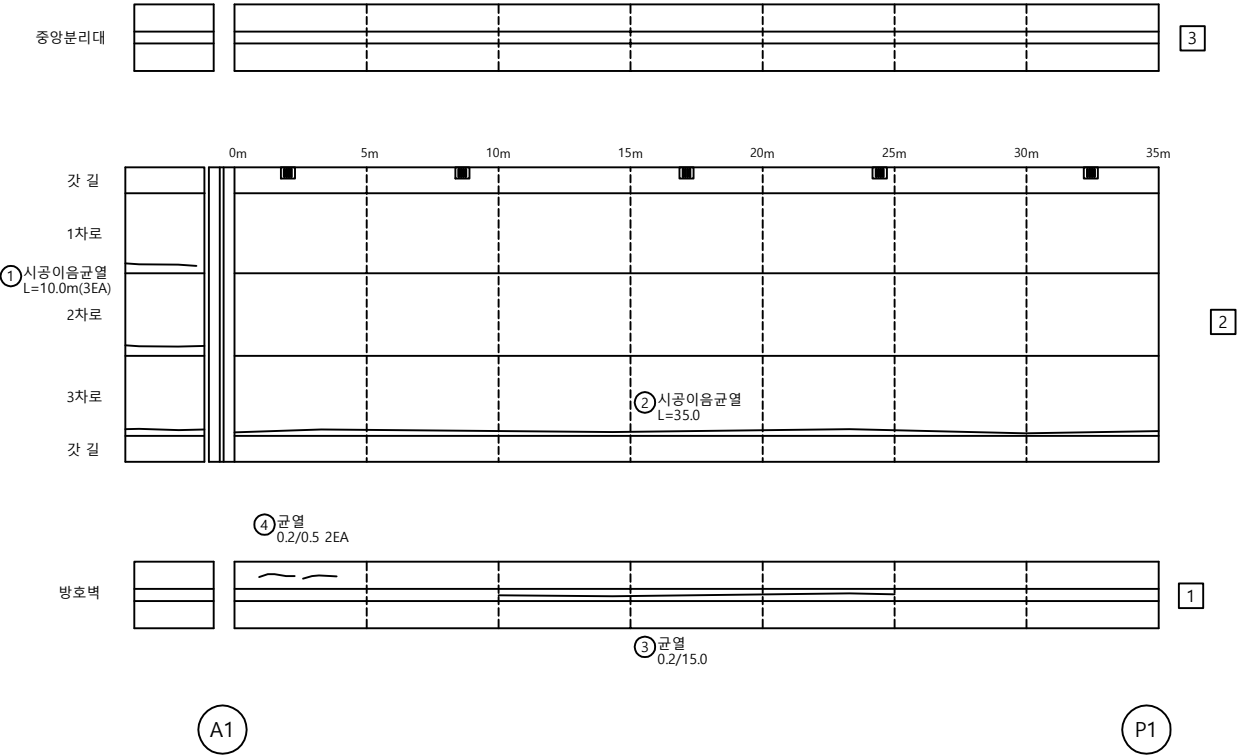
| 교면포장 | | | | | | | | | |
|---|---|---|---|---|---|---|---|---|---|
| 1 | 구 | 교면포장 | 시공이음 균열 | 1.0 | 10.0 | | 3 | m | 30.00 |
| 2 | 구 | 교면포장 | 시공이음 균열 | 1.0 | 35.0 | | 1 | m | 35.00 |
| 3 | 구 | 방호벽 | 균열 | 0.2 | 15.0 | | 1 | m | 15.00 |
| 4 | 신 | 방호벽 | 균열 | 0.2 | 0.5 | | 2 | m | 1.00 |

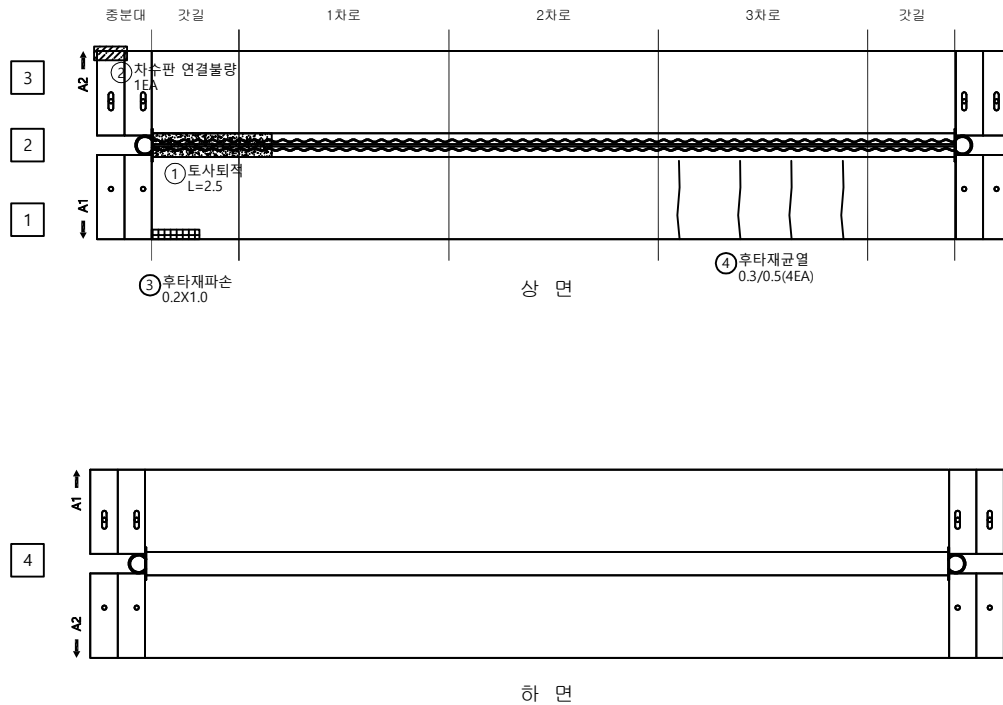
삼정천교(울산) 신축이음 A1

| 신축이음 | | | | | | | | | |
|---|---|---|---|---|---|---|---|---|---|
| 4 | 구 | 신축이음 | 후타재 균열 | 0.3 | 0.5 | | 4 | m | 2.00 |

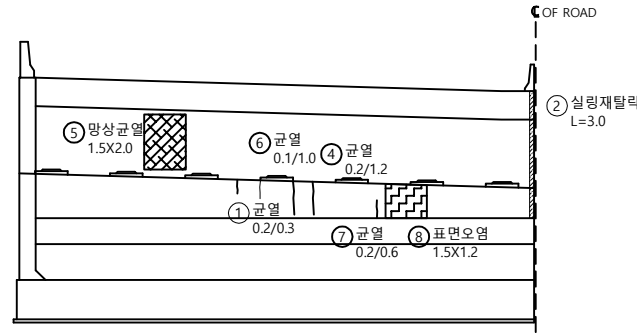
| 교대<br>A1 | | | | | | | | | | |

| 교대<br>A1 | | | | | | | | | | |
|---|---|---|---|---|---|---|---|---|---|---|
| 1 | 구 | 교대 | 균열 | 0.2 | 0.3 | | 1 | m | 0.30 | |
| 5 | 구 | 교대 | 망상균열 | 0.2 | 1.5 | 2.0 | 1 | ㎡ | 3.00 | |

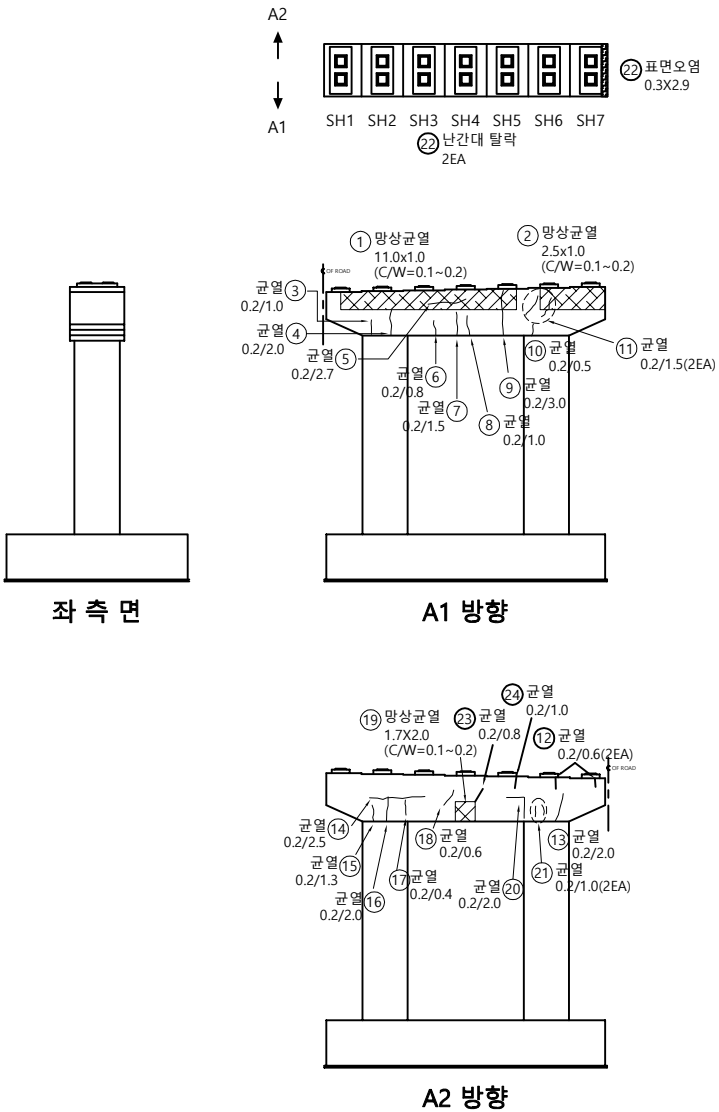
| 교각 | | | | | | | | | |
|---|---|---|---|---|---|---|---|---|---|
| P2 | | | | | | | | | |

| 교각 | | | | | | | | | |
|---|---|---|---|---|---|---|---|---|---|
| 1 | 구 | 교각 | 망상균열 | 0.2 | 11.0 | 1.0 | 1 | ㎡ | 11.00 |
| 2 | 구 | 교각 | 망상균열 | 0.2 | 2.5 | 1.0 | 1 | ㎡ | 2.50 |
| 19 | 구 | 교각 | 망상균열 | 0.2 | 1.7 | 2.0 | 1 | ㎡ | 3.40 |

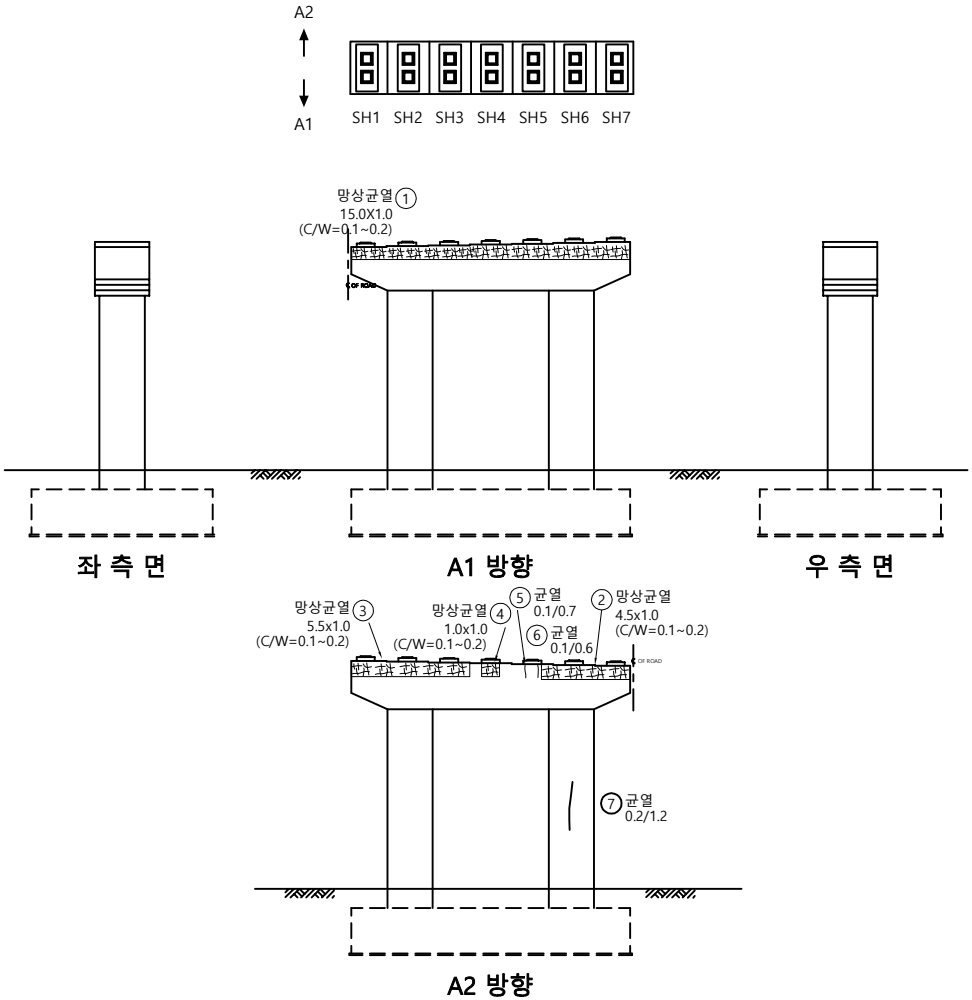
| 교각 | | | | | | | | | |
|---|---|---|---|---|---|---|---|---|---|
| P4 | | | | | | | | | |

| 교각 | | | | | | | | | |
|---|---|---|---|---|---|---|---|---|---|
| 1 | 구 | 교각 | 망상균열 | 0.2 | 15.0 | 1.0 | 1 | m <sup>2</sup> | 15.00 |
| 2 | 구 | 교각 | 망상균열 | 0.2 | 4.5 | 1.0 | 1 | m <sup>2</sup> | 4.50 |
| 3 | 구 | 교각 | 망상균열 | 0.2 | 5.5 | 1.0 | 1 | m <sup>2</sup> | 5.50 |
| 6 | 신 | 교각 | 균열 | 0.2 | 1.2 | | 1 | m | 1.20 |

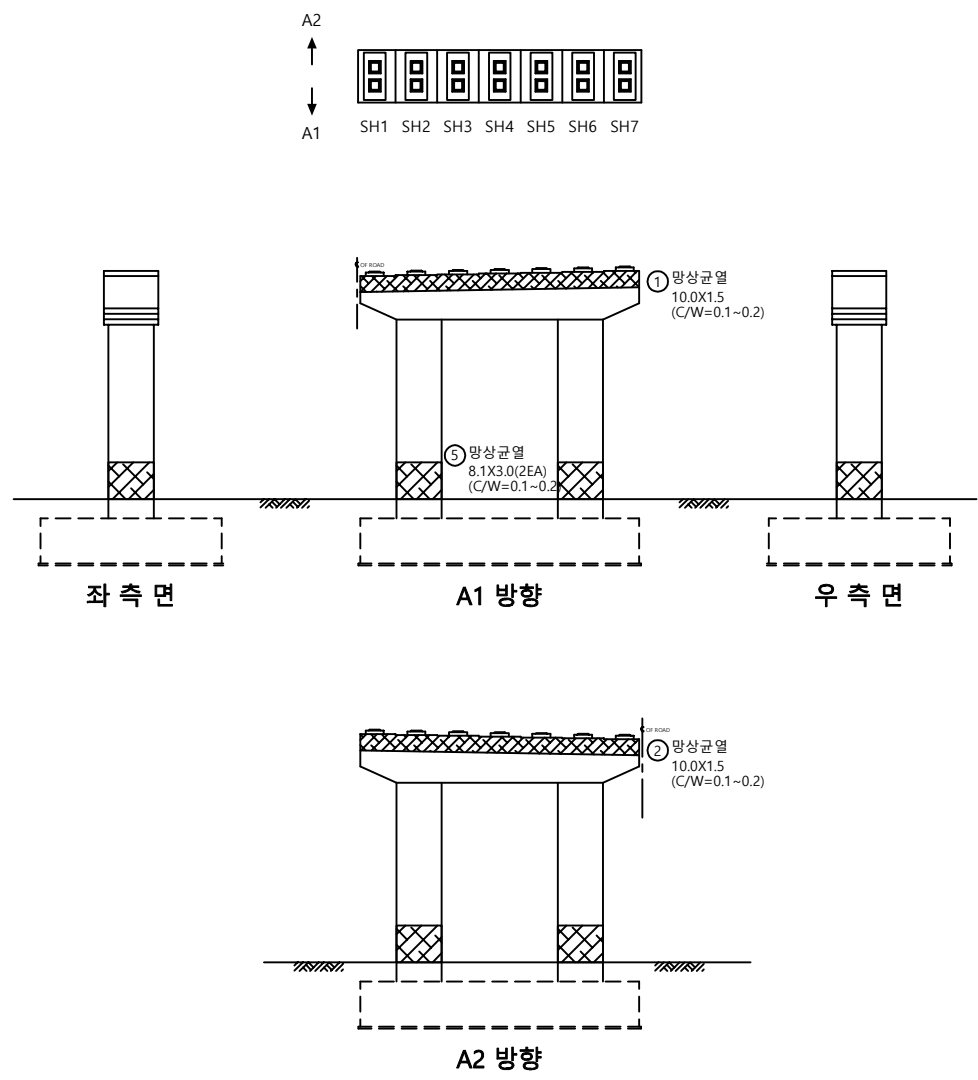
| 교각 | | | | | | | | | |
|---|---|---|---|---|---|---|---|---|---|
| P5 | | | | | | | | | |

| 교각 | | | | | | | | | |
|---|---|---|---|---|---|---|---|---|---|
| 1 | 구 | 교각 | 망상균열 | 0.2 | 10.0 | 1.5 | 1 | ㎡ | 15.00 |
| 2 | 구 | 교각 | 망상균열 | 0.2 | 10.0 | 1.5 | 1 | ㎡ | 15.00 |
| 3 | 신 | 교각 | 망상균열 | 0.2 | 8.1 | 3.0 | 2 | ㎡ | 48.60 |

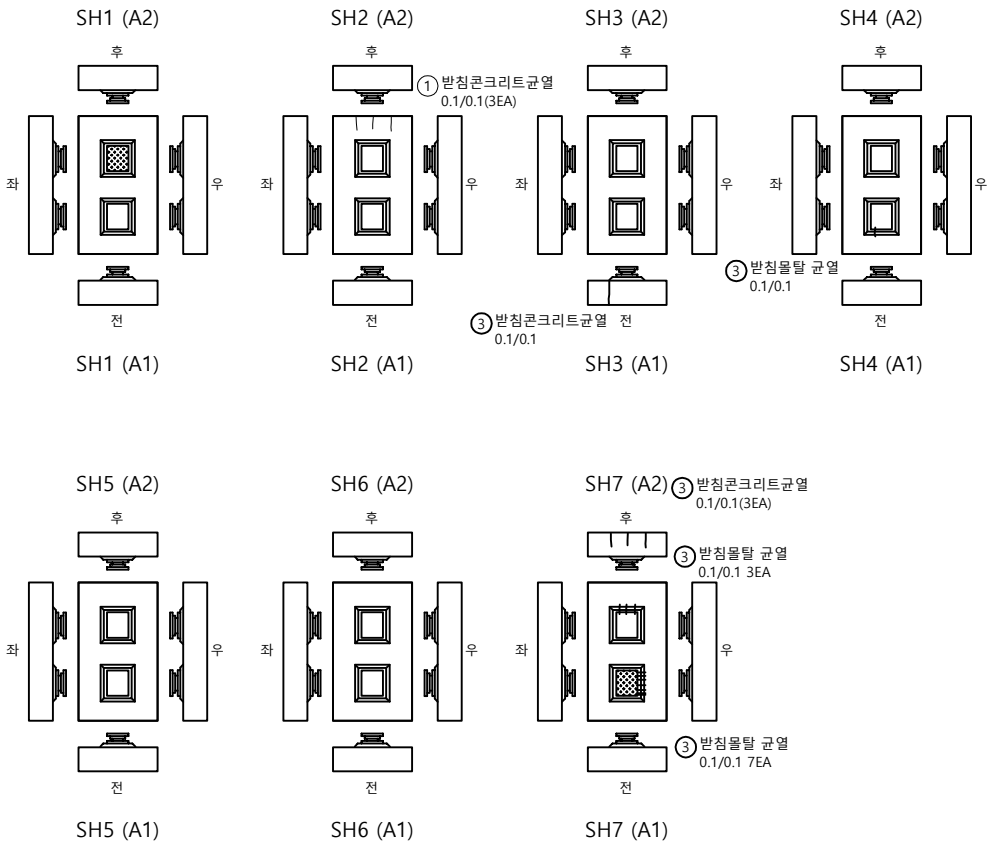
삼정천교(울산) 받침장치 P5

② 받침부식  
2EA

| 받침장치 | | | | | | | | | |
|---|---|---|---|---|---|---|---|---|---|
| 1 | 구 | 교량받침 | 받침콘크리트 균열 | 0.1 | 0.1 | | 3 | m | 0.30 |
| 2 | 구 | 교량받침 | 플레이트 부식 | | | | 2 | EA | 2.00 |
| 3 | 구 | 교량받침 | 받침물탈 균열 | 0.1 | 0.1 | | 3 | m | 0.30 |
