# I D : 영해1교(부산) - 바닥판상면 - S1

## 손 상 물 량 표

| 용역명 | 2022년도 부산울산고속도로 정기·정밀안전점검용역 |

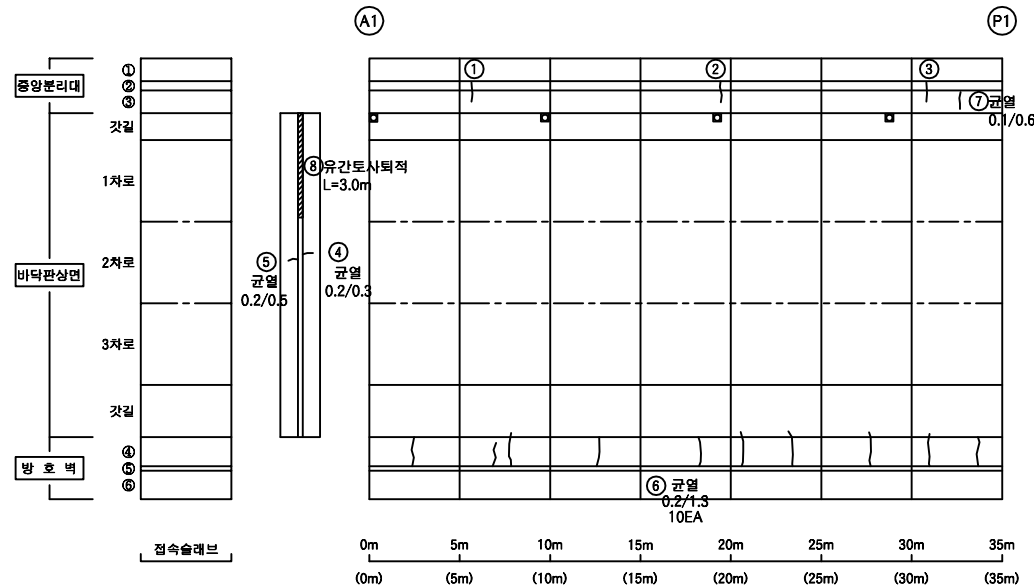
| 번호 | 신/구 | 부재명 | 손 상 현 황 | 손 상 규 모 | | | | | | 비고 |
|---|---|---|---|---|---|---|---|---|---|---|
| 1 | 구 | 방호벽 | 균열 | 0.1 | 0.5 | | m | 1 | 0.50 | |
| 2 | 구 | 방호벽 | 균열 | 0.1 | 0.8 | | m | 1 | 0.80 | |
| 3 | 구 | 방호벽 | 균열 | 0.1 | 0.6 | | m | 1 | 0.60 | |
| 4 | 구 | 신축이음 | 후타재 균열 | 0.2 | 0.3 | | m | 1 | 0.30 | |
| 5 | 구 | 신축이음 | 후타재 균열 | 0.2 | 0.5 | | m | 1 | 0.50 | |
| 6 | 구 | 방호벽 | 균열 | 0.2 | 1.3 | | m | 10 | 13.00 | |
| 7 | 신 | 방호벽 | 균열 | 0.1 | 0.6 | | m | 1 | 0.60 | |
| 8 | 신 | 신축이음 | 유간토사퇴적 | | 3 | | m | 1 | 3.00 | |

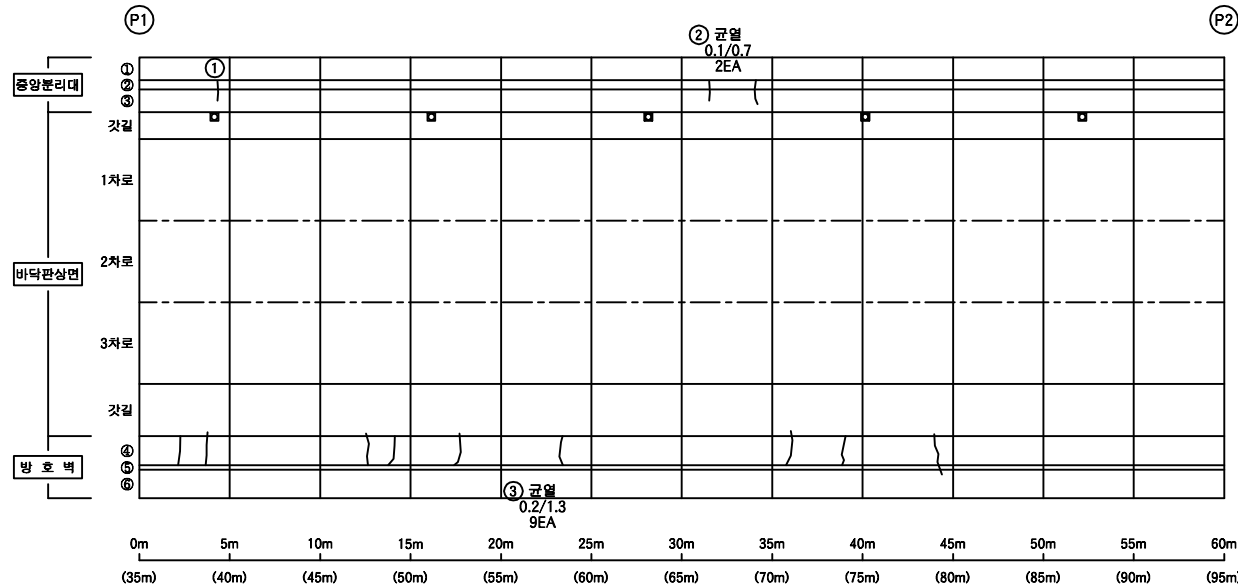
I D : 영해1교(부산) - 바닥판상면 - S2

| 번호 | 신/구 | 부재명 | 손상현황 | 손상규모 | | | | | | 비고 |
|---|---|---|---|---|---|---|---|---|---|---|
| 1 | 구 | 방호벽 | 균열 | 0.1 | 1.0 | | m | 1 | 1.00 | |
| 2 | 구 | 방호벽 | 균열 | 0.1 | 0.7 | | m | 2 | 1.40 | |
| 3 | 구 | 방호벽 | 균열 | 0.2 | 1.3 | | m | 9 | 11.70 | |

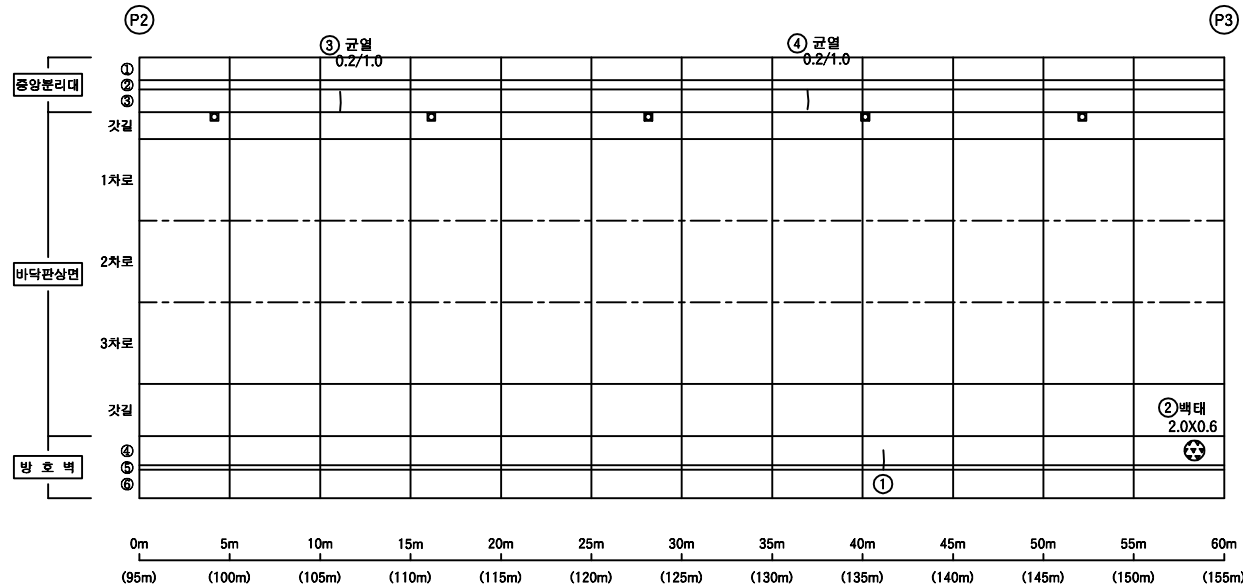
# I D : 영해1교(부산) - 바닥판상면 - S3

| 번호 | 신/구 | 부재명 | 손 상 현 황 | 손 상 규 모 | | | | | | 비고 |
|---|---|---|---|---|---|---|---|---|---|---|
| 1 | 구 | 방호벽 | 균열 | 0.3 | 1.2 | | m | 1 | 1.20 | |
| 2 | 구 | 방호벽 | 백태 | | 2.0 | 0.6 | m <sup>2</sup> | 1 | 1.20 | |
| 3 | 신 | 방호벽 | 균열 | 0.2 | 1.0 | | m | 1 | 1.00 | |
| 4 | 신 | 방호벽 | 균열 | 0.2 | 1.0 | | m | 1 | 1.00 | |

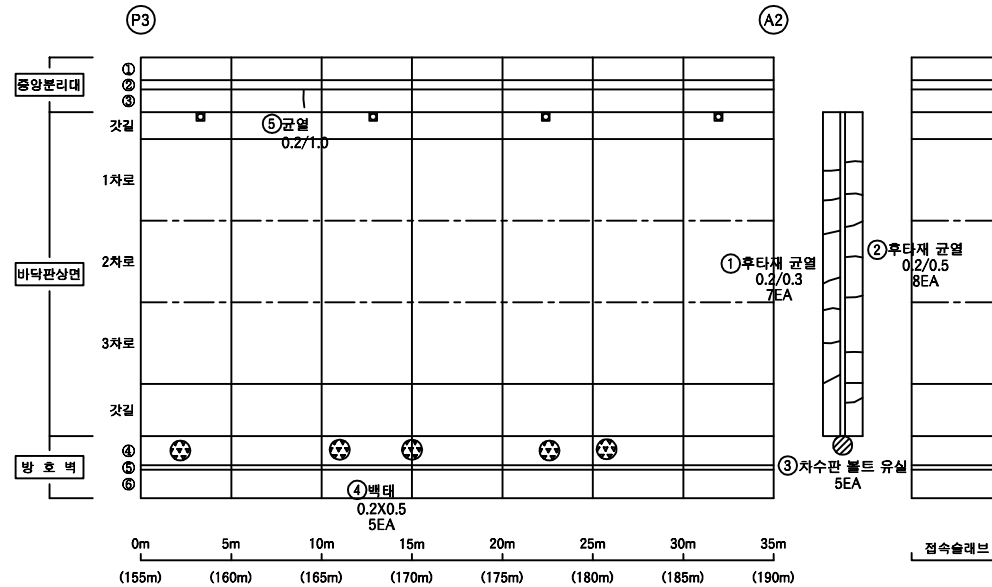
# I D : 영해1교(부산) - 바닥판상면 - S4

| 번호 | 신/구 | 부재명 | 손 상 현 황 | 손 상 규 모 | | | | | 비고 |
|---|---|---|---|---|---|---|---|---|---|
| 1 | 구 | 신축이음 | 후타재 균열 | 0.2 | 0.3 | | m | 12 | 3.60 |
| 2 | 구 | 신축이음 | 후타재 균열 | 0.2 | 0.5 | | m | 15 | 7.50 |
| 3 | 구 | 신축이음 | 차수판 볼트 유실 | | | | EA | 5 | 5.00 |
| 4 | 구 | 방호벽 | 백태 | | 0.2 | 0.5 | m | 5 | 0.50 |
| 5 | 신 | 방호벽 | 균열 | 0.2 | 1.0 | | m | 1 | 1.00 |

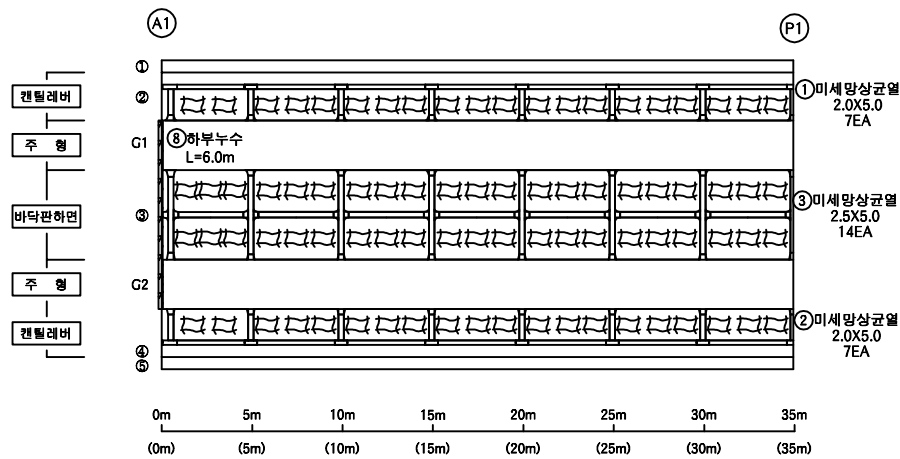
# I D : 영해1교(부산) - 바닥판하면 - S1

| 번호 | 신/구 | 부재명 | 손 상 현 황 | 손 상 규 모 | | | | | | 비고 |
|---|---|---|---|---|---|---|---|---|---|---|
| 1 | 구 | 바닥판 | 망상균열 | | 2.0 | 5.0 | m <sup>2</sup> | 7 | 70.00 | |
| 2 | 구 | 바닥판 | 망상균열 | | 2.5 | 5.0 | m <sup>2</sup> | 14 | 175.00 | |
| 3 | 구 | 바닥판 | 망상균열 | | 2.0 | 5.0 | m <sup>2</sup> | 7 | 70.00 | |
| 4 | 신 | 신축이음 | 하부누수 | | 6.0 | | m | 1 | 6.00 | |

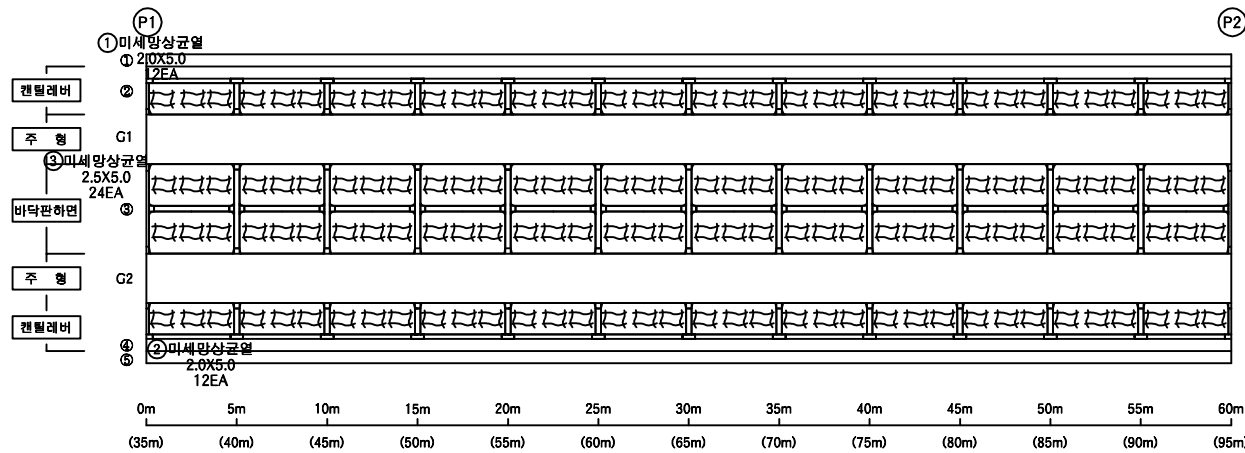
# I D : 영해1교(부산) - 바닥판하면 - S2

| 번호 | 신/구 | 부재명 | 손 상 현 황 | 손 상 규 모 | | | | | | 비고 |
|---|---|---|---|---|---|---|---|---|---|---|
| 1 | 구 | 바닥판 | 망상균열 | | 2.0 | 5.0 | m <sup>2</sup> | 12 | 120.00 | |
| 2 | 구 | 바닥판 | 망상균열 | | 2.0 | 5.0 | m <sup>2</sup> | 12 | 120.00 | |
| 3 | 구 | 바닥판 | 망상균열 | | 2.5 | 5.0 | m <sup>2</sup> | 24 | 300.00 | |

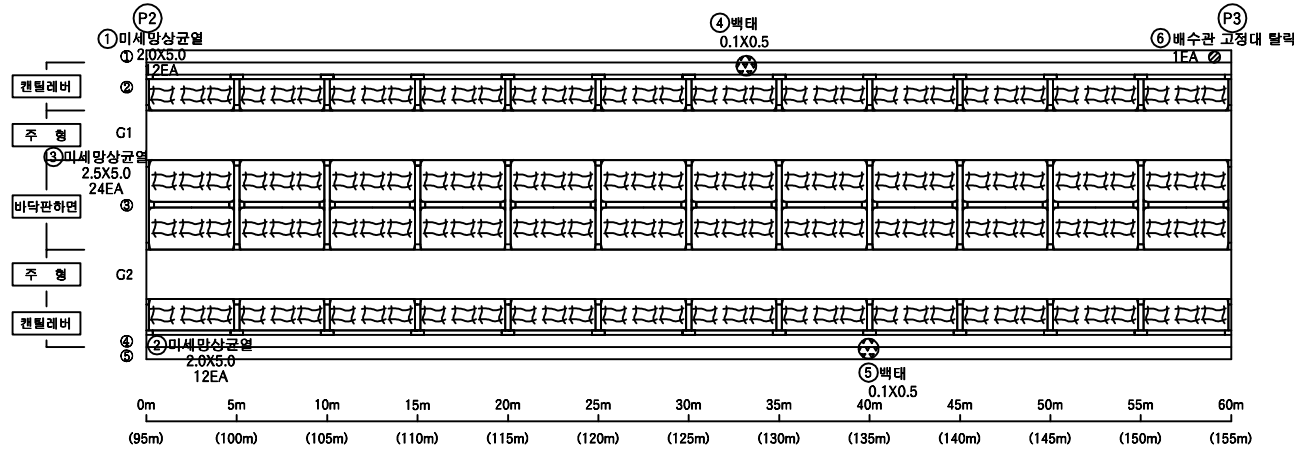
I D : 영해1교(부산) - 바닥판하면 - S3

| 번호 | 신/구 | 부재명 | 손 상 현 황 | 손 상 규 모 | | | | | | 비고 |
|---|---|---|---|---|---|---|---|---|---|---|
| 1 | 구 | 바닥판 | 망상균열 | | 2.0 | 5.0 | m <sup>2</sup> | 12 | 120.00 | |
| 2 | 구 | 바닥판 | 망상균열 | | 2.0 | 5.0 | m <sup>2</sup> | 12 | 120.00 | |
| 3 | 구 | 바닥판 | 망상균열 | | 2.5 | 5.0 | m <sup>2</sup> | 24 | 300.00 | |
| 4 | 구 | 바닥판 | 백태 | | 0.1 | 0.5 | m <sup>2</sup> | 1 | 0.05 | |
| 5 | 신 | 바닥판 | 백태 | | 0.1 | 0.5 | m <sup>2</sup> | 1 | 0.05 | |
| 6 | 신 | 배수시설 | 배수관 고정대 탈락 | | | | EA | 1 | 1.00 | |

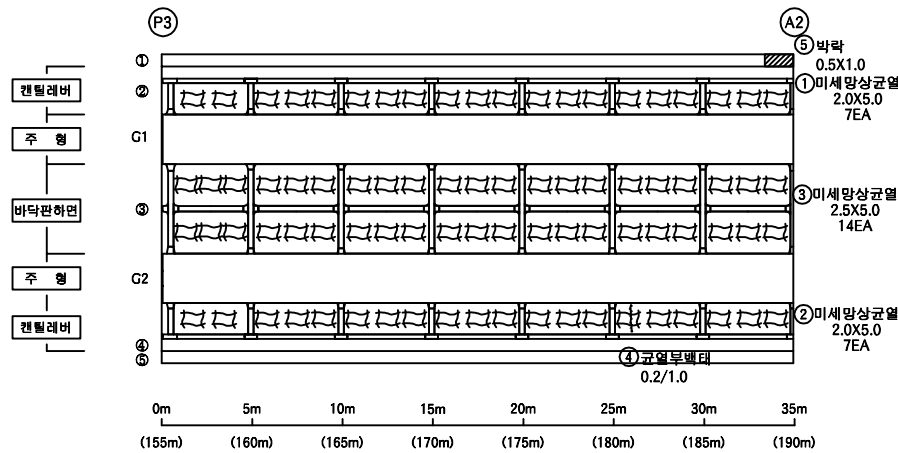
# I D : 영해1교(부산) - 바닥판하면 - S4

| 번호 | 신/구 | 부재명 | 손 상 현 황 | 손 상 규 모 | | | | | | 비고 |
|---|---|---|---|---|---|---|---|---|---|---|
| 1 | 구 | 바닥판 | 망상균열 | | 2.0 | 5.0 | m <sup>2</sup> | 7 | 70.00 | |
| 2 | 구 | 바닥판 | 망상균열 | | 2.0 | 5.0 | m <sup>2</sup> | 7 | 70.00 | |
| 3 | 구 | 바닥판 | 망상균열 | | 2.5 | 5.0 | m <sup>2</sup> | 14 | 175.00 | |
| 4 | 신 | 바닥판 | 균열부 백태 | 0.2 | 1.0 | | m | 1 | 1.00 | |
| 5 | 신 | 바닥판 | 박락 | | 0.5 | 1.0 | m <sup>2</sup> | 1 | 0.50 | |

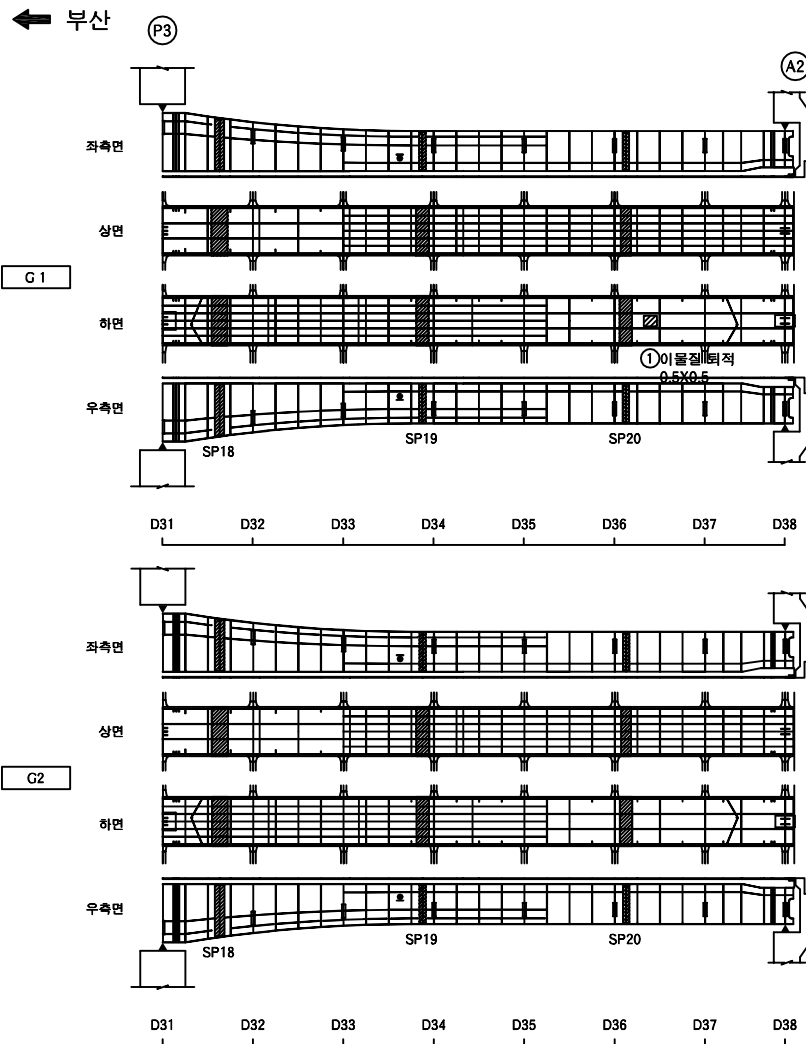
# I D : 영해1교(부산) - BOX내부 - S4

| 거터내부 | | | | | | | | | |
|---|---|---|---|---|---|---|---|---|---|
| 1 | 신 | 거터내부 | 이물질 퇴적 | | 0.5 | 0.5 | m² | 1 | 0.25 |

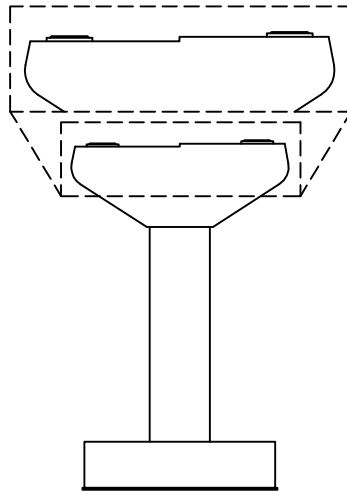
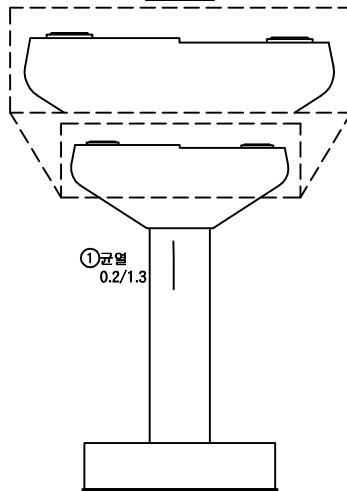
①균열  
0.2/1.3

| 번호 | 신/구 | 부재명 | 손상현황 | 손상규모 | | | | | | 비고 |
|---|---|---|---|---|---|---|---|---|---|---|
| 1 | 신 | 기둥 | 균열 | 0.2 | 1.3 | m | 1 | 1.30 | | |

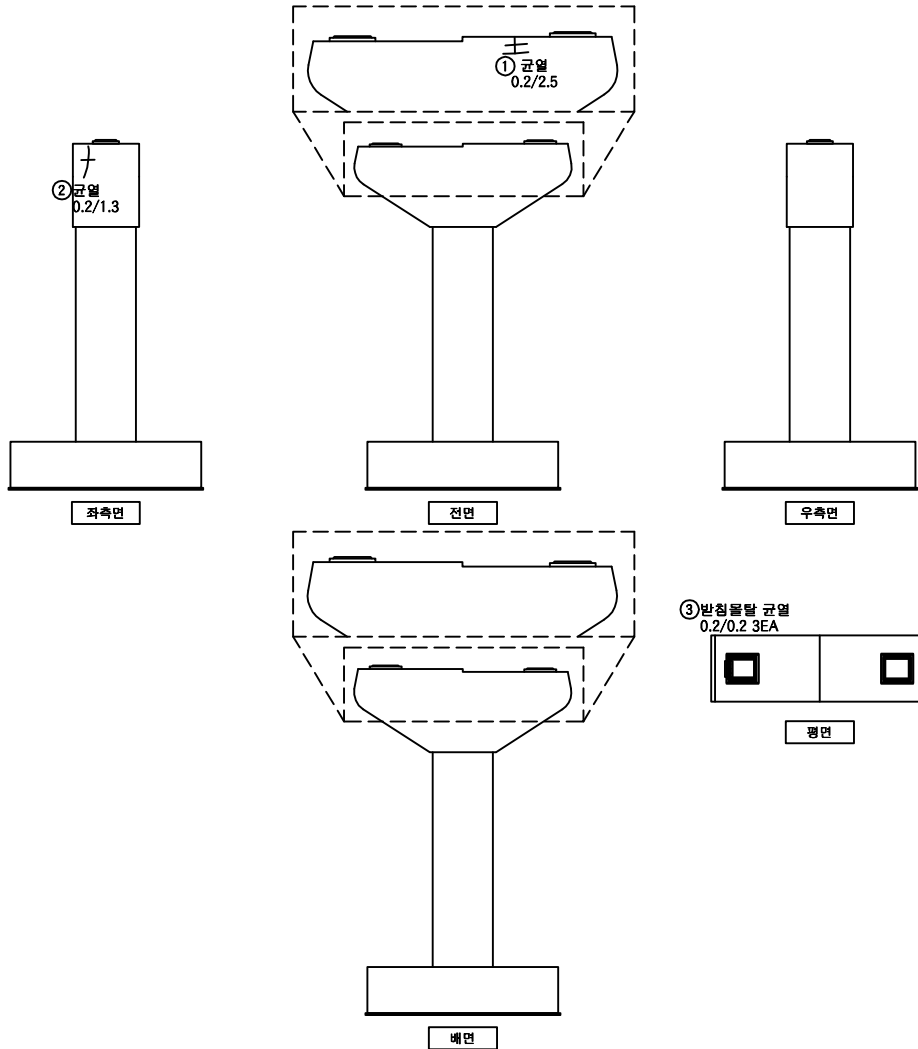
I D : 영해1교(부산) - 교각 P2

| 번호 | 신/구 | 부재명 | 손상현황 | 손상규모 | | | | | | 비고 |
|---|---|---|---|---|---|---|---|---|---|---|
| 1 | 신 | 교평 | 균열 | 0.2 | 2.5 | | m | 1 | 2.50 | |
| 2 | 신 | 교평 | 균열 | 0.2 | 1.3 | | m | 1 | 1.30 | |
| 3 | 신 | 교평받침 | 받침물탈 균열 | 0.2 | 0.2 | | m | 3 | 0.60 | |

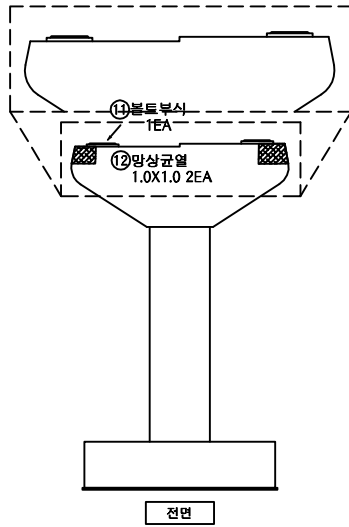
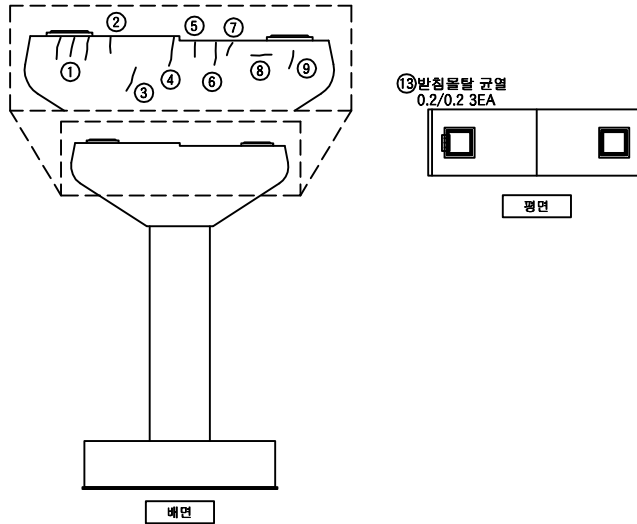
# I D : 영해1교(부산) - 교각 P3

| 교각 | | | | | | | | | |
|---|---|---|---|---|---|---|---|---|---|
| 1 | 구 | 교명 | 균열 | 0.2 | 1.7 | | m | 3 | 5.10 |
| 2 | 구 | 교명 | 균열 | 0.2 | 1.5 | | m | 1 | 1.50 |
| 3 | 구 | 교명 | 균열 | 0.2 | 1.8 | | m | 1 | 1.80 |
| 4 | 구 | 교명 | 균열 | 0.2 | 1.7 | | m | 1 | 1.70 |
| 5 | 구 | 교명 | 균열 | 0.2 | 1.5 | | m | 1 | 1.50 |
| 6 | 구 | 교명 | 균열 | 0.2 | 1.6 | | m | 1 | 1.60 |
| 7 | 구 | 교명 | 균열 | 0.2 | 1.5 | | m | 1 | 1.50 |
| 8 | 구 | 교명 | 균열 | 0.2 | 1.0 | | m | 1 | 1.00 |
| 9 | 구 | 교명 | 균열 | 0.2 | 1.5 | | m | 1 | 1.50 |
| 10 | 구 | 교명 | 명상균열 | | 3.0 | 1.0 | m | 1 | 3.00 |
| 11 | 구 | 교명 | 볼트부식 | | | | EA | 1 | 1.00 |
| 12 | 신 | 교명 | 명상균열 | | 1.0 | 1.0 | m | 1 | 1.00 |
| 13 | 신 | 교명 | 본점물량 균열 | 0.2 | 0.2 | | m | 3 | 0.12 |
