# I D : 영해1교(울산) - 바닥판상면 - S1

## 손 상 물 량 표

| 용 역 명 | 2022년 부산울산고속도로<br>정기·정밀안전점검용역 |

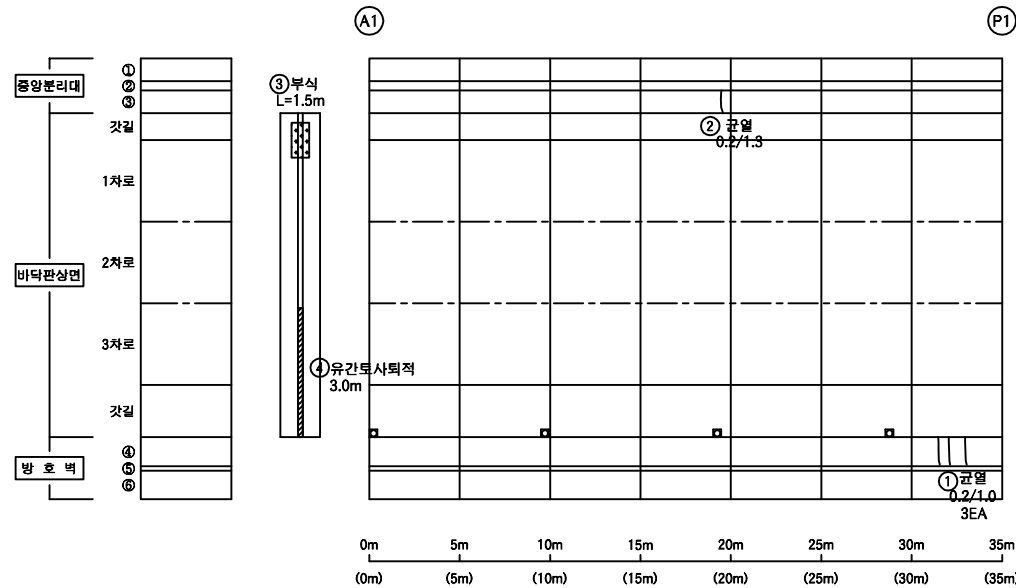
S1

| 번호 | 신/구 | 부재명 | 손 상 현 황 | 손 상 규 모 | | | | | 비고 |
|---|---|---|---|---|---|---|---|---|---|
| 1 | 구 | 방호벽 | 균열 | 0.2 | 1.0 | | m | 3 | 3.00 |
| 2 | 구 | 방호벽 | 균열 | 0.2 | 1.3 | | m | 1 | 1.30 |
| 3 | 구 | 신축이음 | 본체부식 | | 1.5 | | m | 1 | 1.50 |
| 4 | 신 | 신축이음 | 유간도사되적 | | 3.0 | | m | 1 | 3.00 |

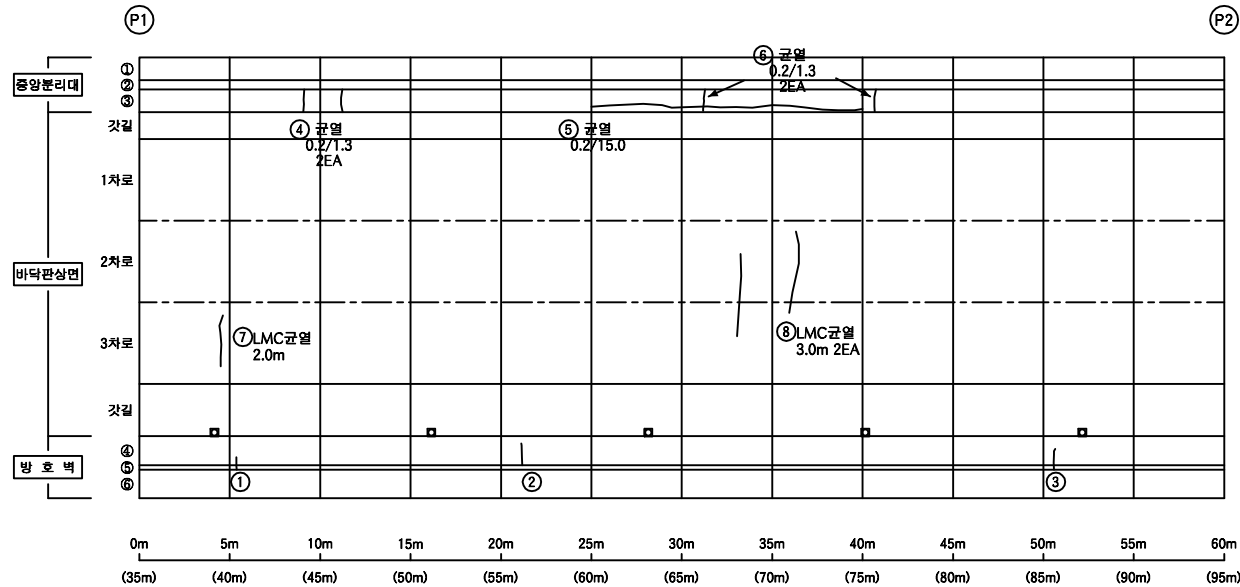
S2

| 번호 | 신/구 | 부재명 | 손상현황 | 손상규모 | | | | | | 비고 |
|---|---|---|---|---|---|---|---|---|---|---|
| 1 | 구 | 방호벽 | 균열 | 0.1 | 0.9 | | m | 1 | 0.90 | |
| 2 | 구 | 방호벽 | 균열 | 0.2 | 0.7 | | m | 1 | 0.70 | |
| 3 | 구 | 방호벽 | 균열 | 0.2 | 0.6 | | m | 1 | 0.60 | |
| 4 | 구 | 방호벽 | 균열 | 0.2 | 1.3 | | m | 2 | 2.60 | |
| 5 | 구 | 방호벽 | 균열 | 0.2 | 15.0 | | m | 1 | 15.00 | |
| 6 | 구 | 방호벽 | 균열 | 0.2 | 1.3 | | m | 2 | 2.60 | |
| 7 | 신 | 포장 | LMC균열 | | 2.0 | | m | 1 | 2.00 | |
| 8 | 신 | 포장 | LMC균열 | | 3.0 | | m | 2 | 6.00 | |

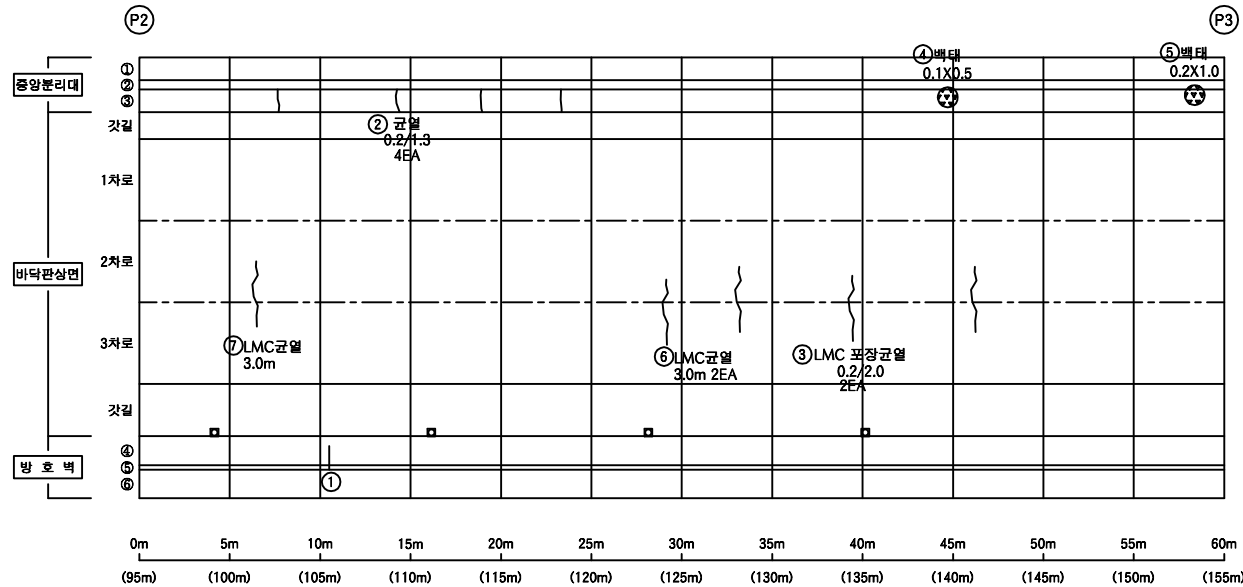
S3

| 번호 | 신/구 | 부재명 | 손 상 현 황 | 손 상 규 모 | | | | | 비고 |
|---|---|---|---|---|---|---|---|---|---|
| 1 | 구 | 방호벽 | 균열 | 0.2 | 0.6 | | m | 1 | 0.60 |
| 2 | 구 | 방호벽 | 균열 | 0.2 | 1.3 | | m | 4 | 5.20 |
| 3 | 구 | 포장 | LMC균열 | | 2.0 | | m | 2 | 4.00 |
| 4 | 구 | 방호벽 | 백태 | | 0.1 | 0.5 | m <sup>2</sup> | 1 | 0.05 |
| 5 | 구 | 방호벽 | 백태 | | 0.2 | 1.0 | m <sup>2</sup> | 1 | 0.20 |
| 6 | 신 | 포장 | LMC균열 | | 3.0 | | m | 2 | 6.00 |
| 7 | 신 | 포장 | LMC균열 | | 3.0 | | m | 1 | 3.00 |

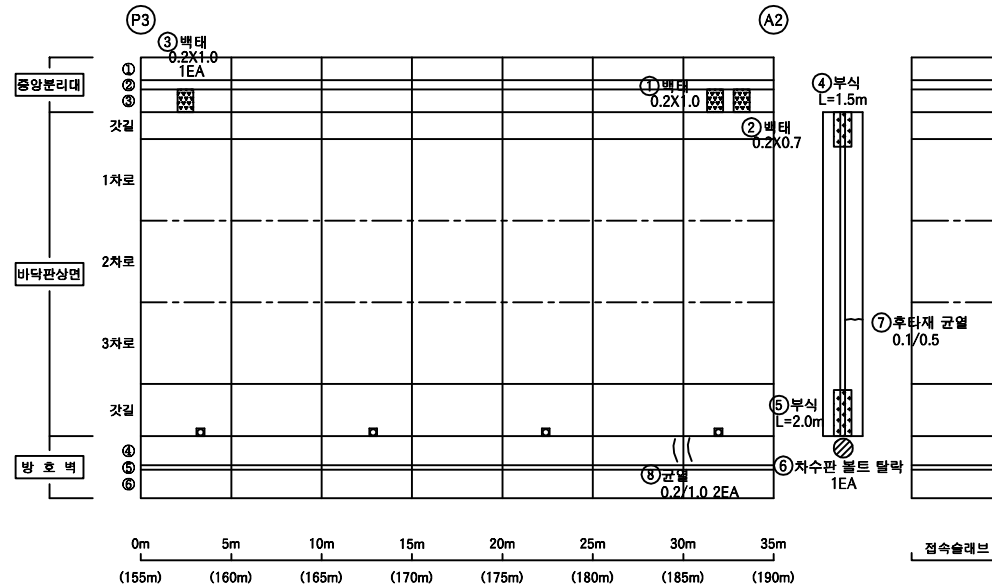
S4

| 번호 | 신/구 | 부재명 | 손 상 현 황 | 손 상 규 모 | | | | | | 비고 |
|---|---|---|---|---|---|---|---|---|---|---|
| 1 | 구 | 방호벽 | 백태 | | 0.2 | 1.0 | m' | 1 | 0.20 | |
| 2 | 구 | 방호벽 | 백태 | | 0.2 | 0.7 | m' | 1 | 0.14 | |
| 3 | 구 | 방호벽 | 백태 | | 0.2 | 1.0 | m' | 1 | 0.20 | |
| 4 | 구 | 신축이음 | 본체부식 | | 1.5 | | m | 1 | 1.50 | |
| 5 | 구 | 신축이음 | 본체부식 | | 2.0 | | m | 1 | 2.00 | |
| 6 | 신 | 신축이음 | 차수판 볼트탈락 | | | | EA | 1 | 1.00 | |
| 7 | 구 | 신축이음 | 후타재 균열 | 0.1 | 0.5 | | m | 1 | 0.50 | |
| 8 | 신 | 방호벽 | 균열 | 0.2 | 1.0 | | m | 2 | 2.00 | |

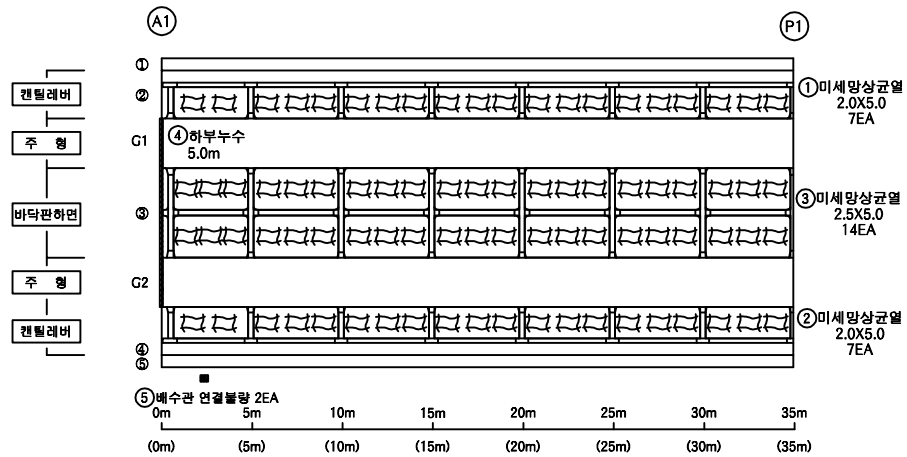
S1

| 번호 | 신/구 | 부재명 | 손 상 현 황 | 손 상 규 모 | | | | | | 비고 |
|---|---|---|---|---|---|---|---|---|---|---|
| 1 | 구 | 바닥판 | 망상균열 | | 2.0 | 5.0 | m <sup>2</sup> | 7 | 70.00 | |
| 2 | 구 | 바닥판 | 망상균열 | | 2.0 | 5.0 | m <sup>2</sup> | 7 | 70.00 | |
| 3 | 구 | 바닥판 | 망상균열 | | 2.5 | 5.0 | m <sup>2</sup> | 14 | 175.00 | |
| 4 | 신 | 신축이음 | 하부두수 | | 5.0 | | m | 1 | 5.00 | |
| 5 | 신 | 배수시설 | 배수관 연결볼량 | | | | EA | 2 | 2.00 | |

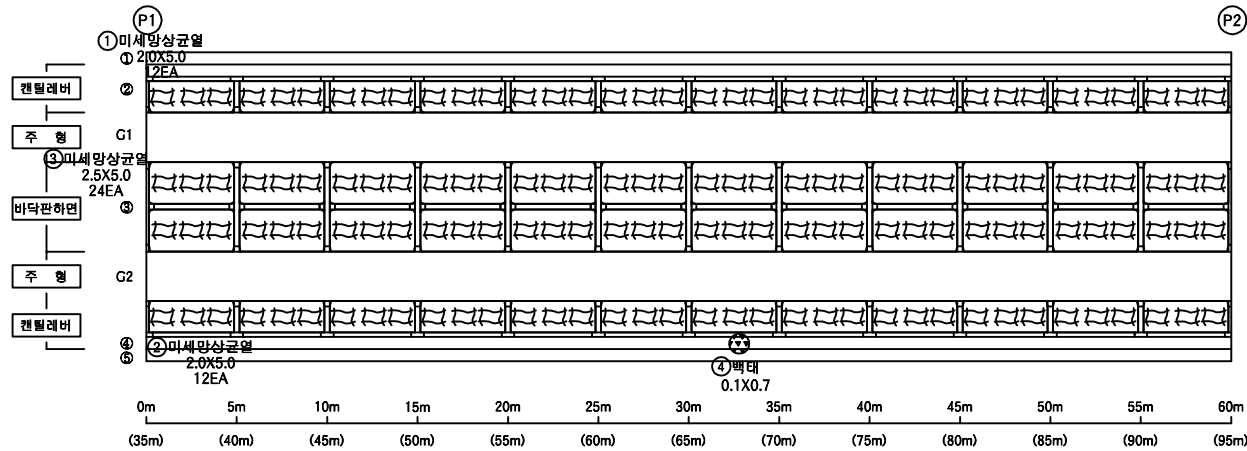
S2

| 번호 | 신/구 | 부재명 | 손 상 현 황 | 손 상 규 모 | | | | | | 비고 |
|---|---|---|---|---|---|---|---|---|---|---|
| 1 | 구 | 바닥판 | 망상균열 | | 2.0 | 5.0 | m' | 12 | 120.00 | |
| 2 | 구 | 바닥판 | 망상균열 | | 2.0 | 5.0 | m' | 12 | 120.00 | |
| 3 | 구 | 바닥판 | 망상균열 | | 2.5 | 5.0 | m' | 24 | 300.00 | |
| 4 | 구 | 바닥판 | 백태 | | 0.1 | 0.7 | m' | 1 | 0.07 | |

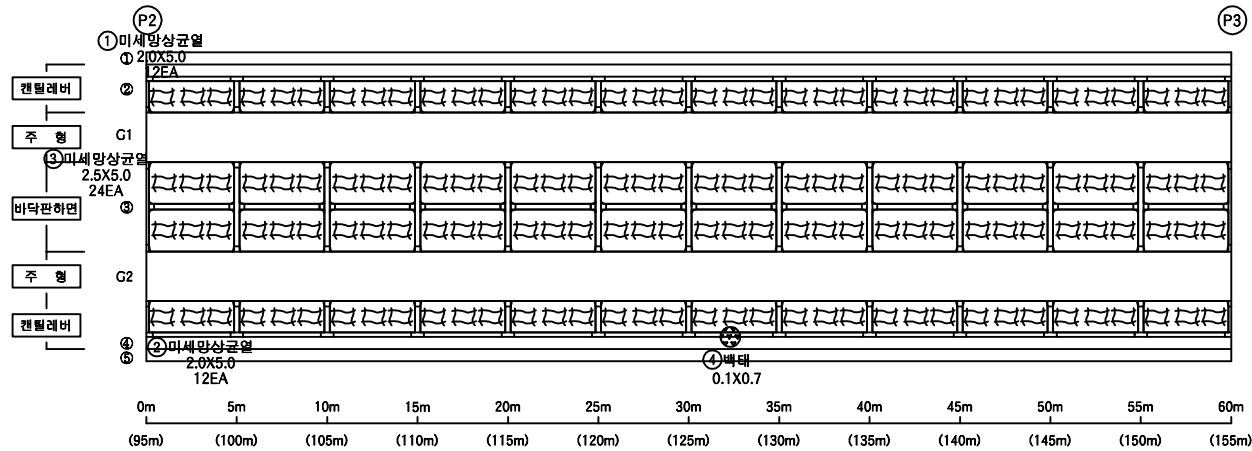
S3

| 번호 | 신/구 | 부재명 | 손 상 현 황 | 손 상 규 모 | | | | | | 비고 |
|---|---|---|---|---|---|---|---|---|---|---|
| 1 | 구 | 바닥판 | 망상균열 | | 2.0 | 5.0 | m <sup>2</sup> | 12 | 120.00 | |
| 2 | 구 | 바닥판 | 망상균열 | | 2.0 | 5.0 | m <sup>2</sup> | 12 | 120.00 | |
| 3 | 구 | 바닥판 | 망상균열 | | 2.5 | 5.0 | m <sup>2</sup> | 24 | 300.00 | |
| 4 | 구 | 바닥판 | 백태 | | 0.1 | 0.7 | m <sup>2</sup> | 1 | 0.07 | |

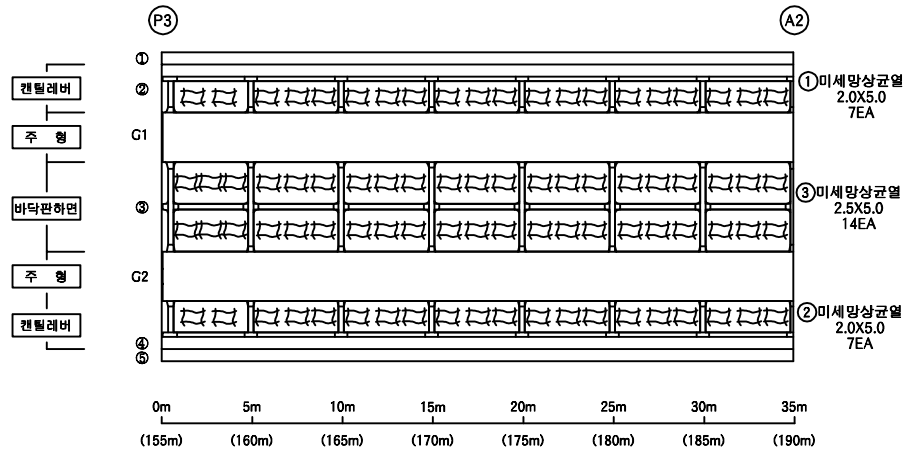
S4

| 번호 | 신/구 | 부재명 | 손 상 현 황 | 손 상 규 모 | | | | | | 비고 |
|---|---|---|---|---|---|---|---|---|---|---|
| 1 | 구 | 바닥판 | 망상균열 | | 2.0 | 5.0 | m' | 7 | 70.00 | |
| 2 | 구 | 바닥판 | 망상균열 | | 2.0 | 5.0 | m' | 7 | 70.00 | |
| 3 | 구 | 바닥판 | 망상균열 | | 2.5 | 5.0 | m' | 14 | 175.00 | |

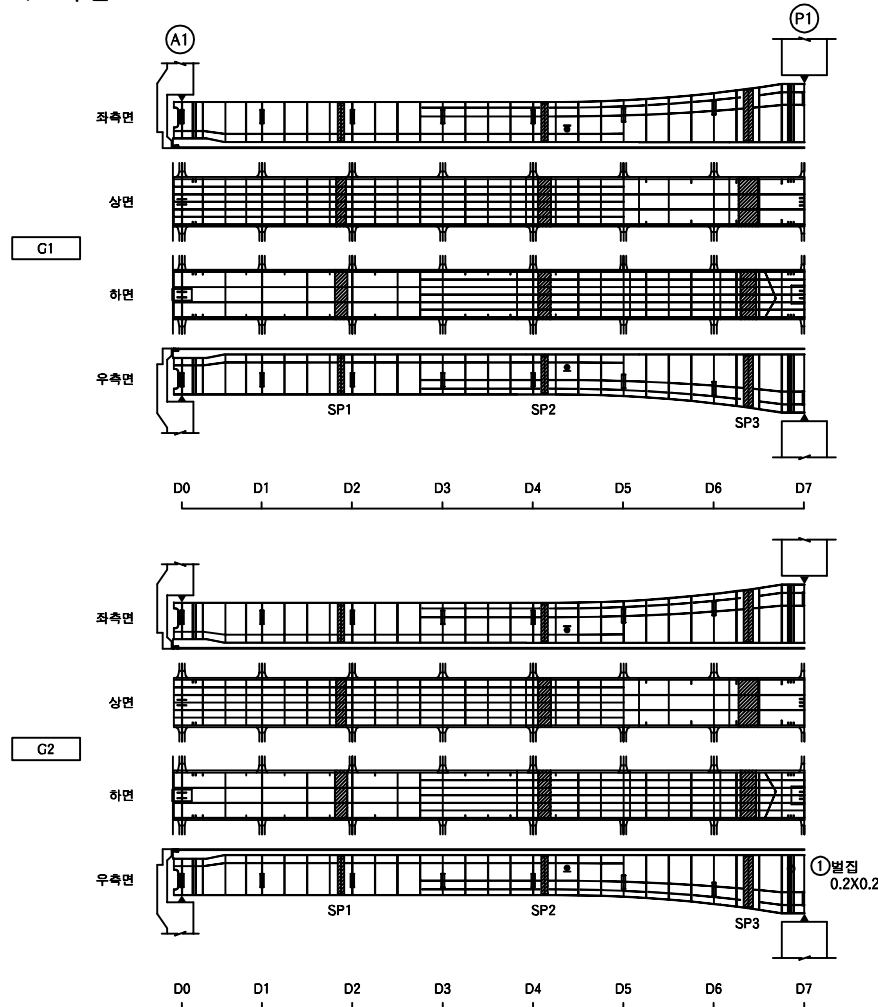
S1

| 번호 | 신/구 | 부재명 | 손상 현황 | 손상 규모 | | | | | | 비고 |
|---|---|---|---|---|---|---|---|---|---|---|
| 1 | 신 | 거터내부 | 변점 | | 0.2 | 0.2 | m <sup>2</sup> | 1 | 0.04 | |

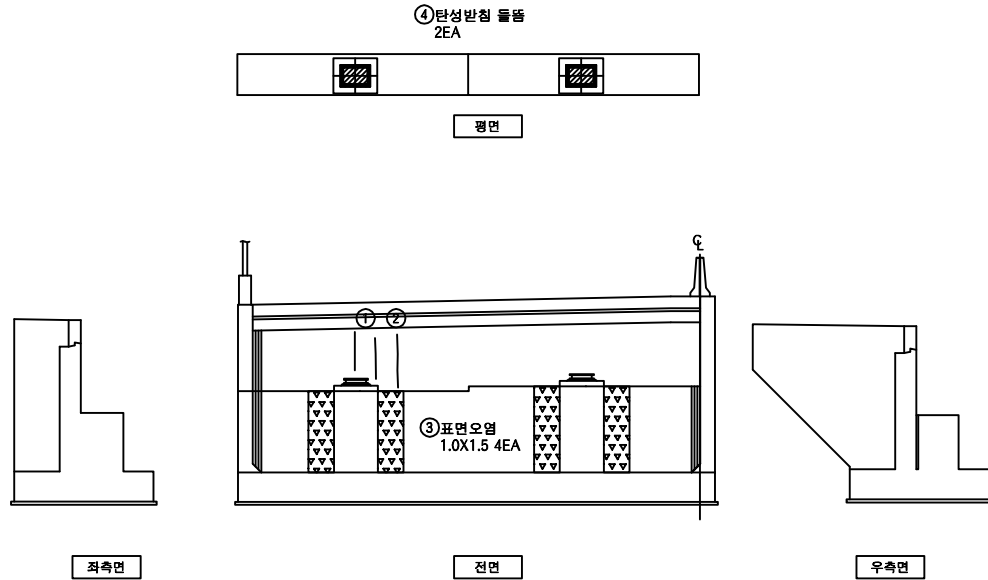
I D : 영해1교(울산) - 교대 A1

| 번호 | 신/구 | 부재명 | 손상현황 | 손상규모 | | | | | | 비고 |
|---|---|---|---|---|---|---|---|---|---|---|
| 1 | 구 | 홍벽 | 균열 | 0.1 | 1.3 | | m | 2 | 2.60 | |
| 2 | 구 | 홍벽 | 균열 | 0.2 | 2.0 | | m | 1 | 2.00 | |
