# 용소교(부산) 교면포장 S1

## 손 상 물 량 표

2023년 부산울산고속도로 정밀안전점검 및 성능평가용역

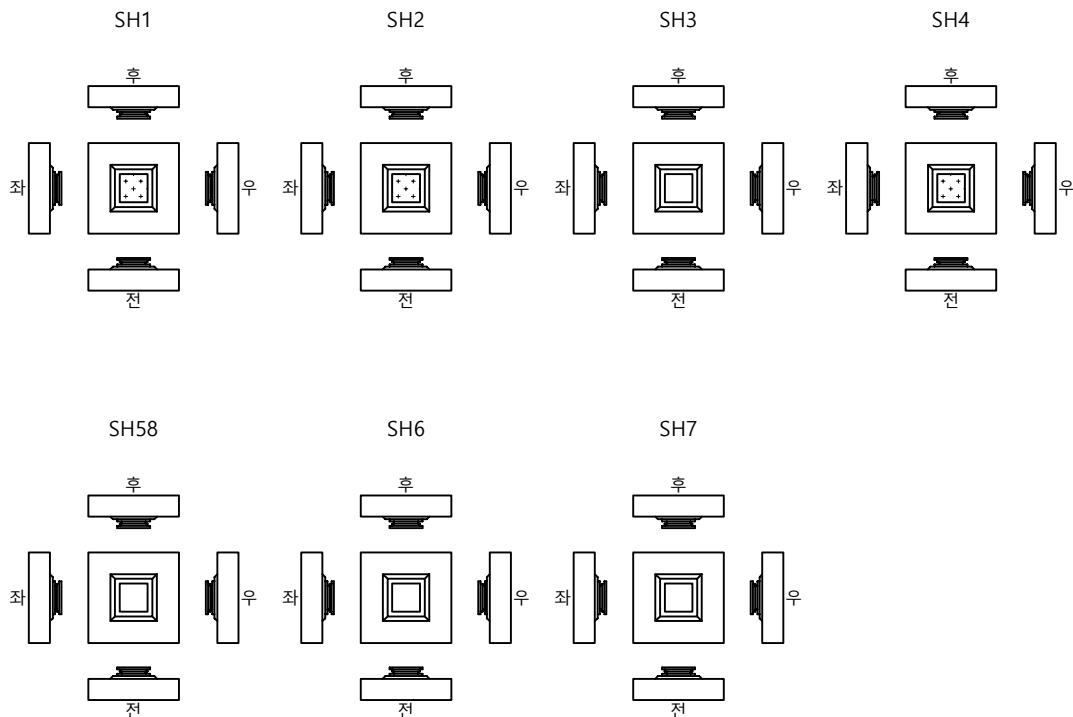
용소교(부산) 받침장치 A1

○플레이트 부식  
3EA

| 번호 | 신/구 | 부재명 | 손 상 현 황 | 손 상 규 모 | | | | | | 비고 |
|---|---|---|---|---|---|---|---|---|---|---|
| 1 | 구 | 교량받침 | 플레이트 부식 | | | | 3 | EA | 3.00 | |

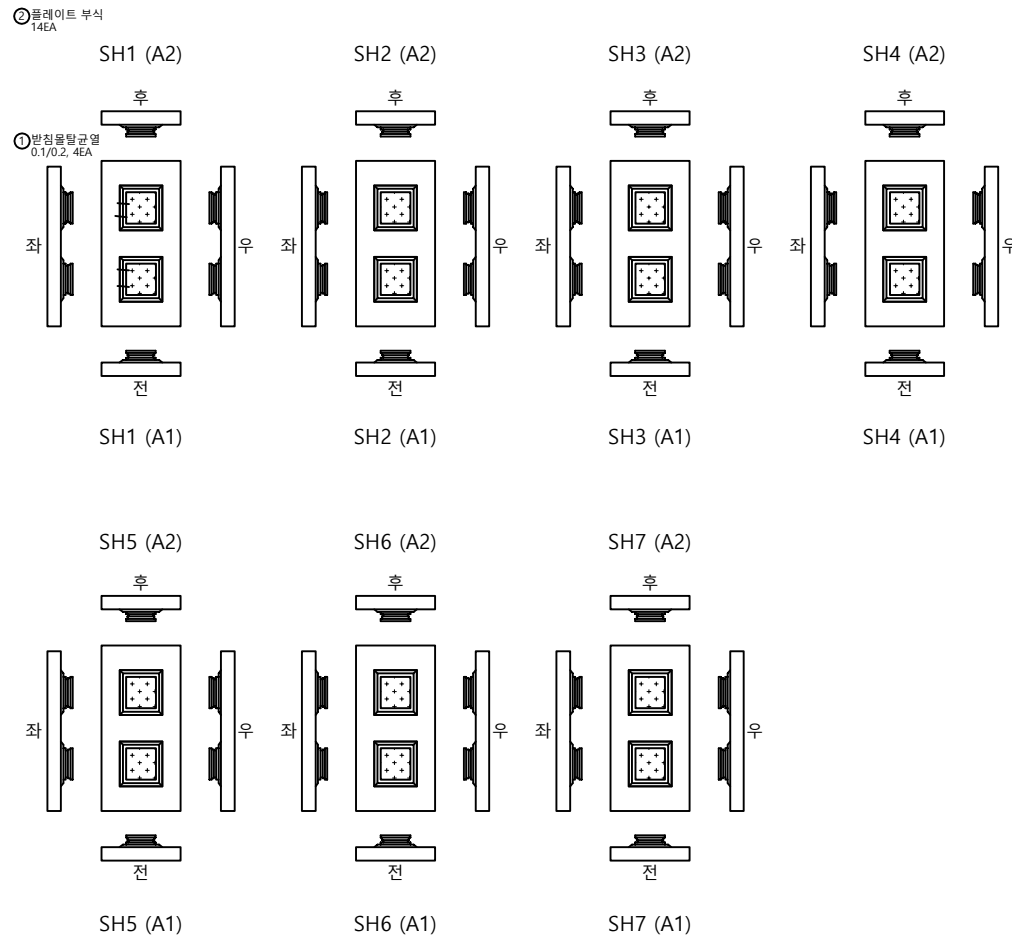
## 용소교(부산) 받침장치 P2

| 변호 | 신/구 | 부재명 | 손 상 원 인 | 손 상 규 모 | | | | | 비고 |
|---|---|---|---|---|---|---|---|---|---|
| 1 | 구 | 교량받침 | 받침물통 균열 | 0.1 | 0.2 | | 6 | m | 1.20 |
