용소교(울산) 교면포장 S1

| 용역명 | | 2023년 부산울산고속도로 정밀안전점검 및 성능평가용역 | | | |

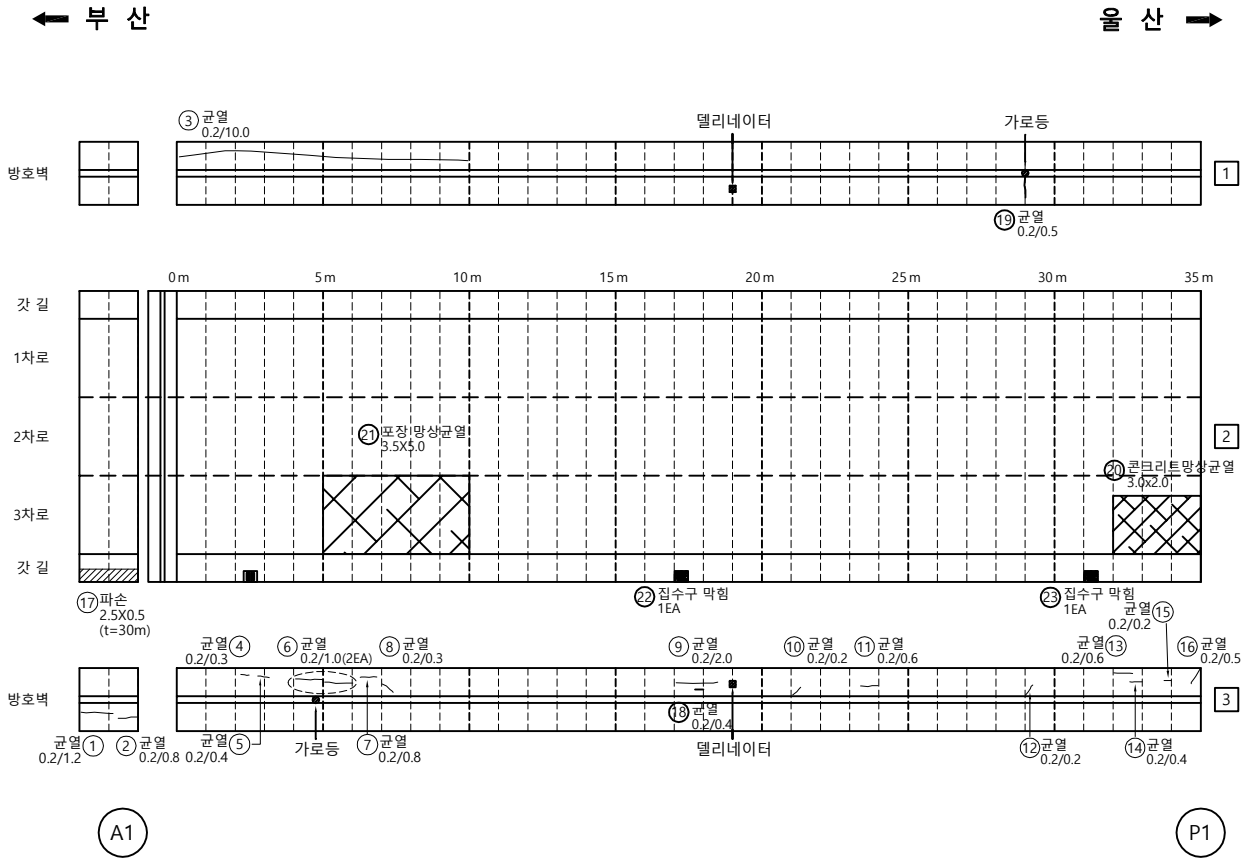
| 교면포장 | | | | | | | | | |
|---|---|---|---|---|---|---|---|---|---|
| 1 | 구 | 방호벽 | 균열 | 0.2 | 1.2 | | 1 | m | 1.20 |
| 17 | 구 | 교면포장 | 포장 파손 | | 2.5 | 0.5 | 1 | m <sup>2</sup> | 1.25 |
| 20 | 구 | 교면포장 | 포장 망상균열 | | 2.0 | 3.0 | 1 | m <sup>2</sup> | 6.00 |
| 21 | 신 | 교면포장 | 포장 망상균열 | | 3.5 | 5.0 | 1 | m <sup>2</sup> | 17.50 |
| 22 | 신 | 배수시설 | 점수구 막힘 | | | | 1 | EA | 1.00 |

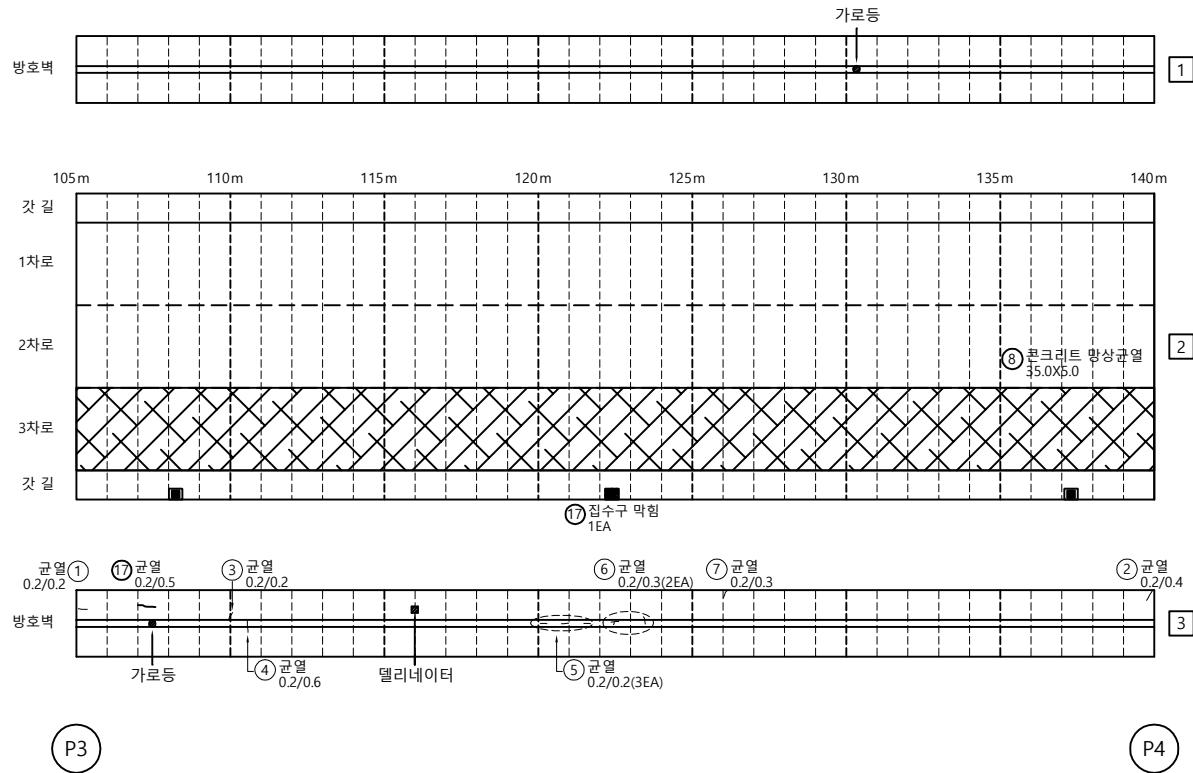
## 용소교(울산) 교면포장 S4

| 번호 | 신/구 | 부재명 | 손 상 현 황 | 손 상 규 모 | | | | | | 비고 |
|---|---|---|---|---|---|---|---|---|---|---|
| 1 | 구 | 방호벽 | 균열 | 0.2 | 0.4 | | 1 | m | 0.40 | |
| 4 | 구 | 방호벽 | 균열 | 0.3 | 35.0 | 5.0 | 1 | m | 175.00 | |
| 5 | 신 | 교면포장 | 포장균열 | 0.5 | 7.0 | | 2 | m | 14.00 | |

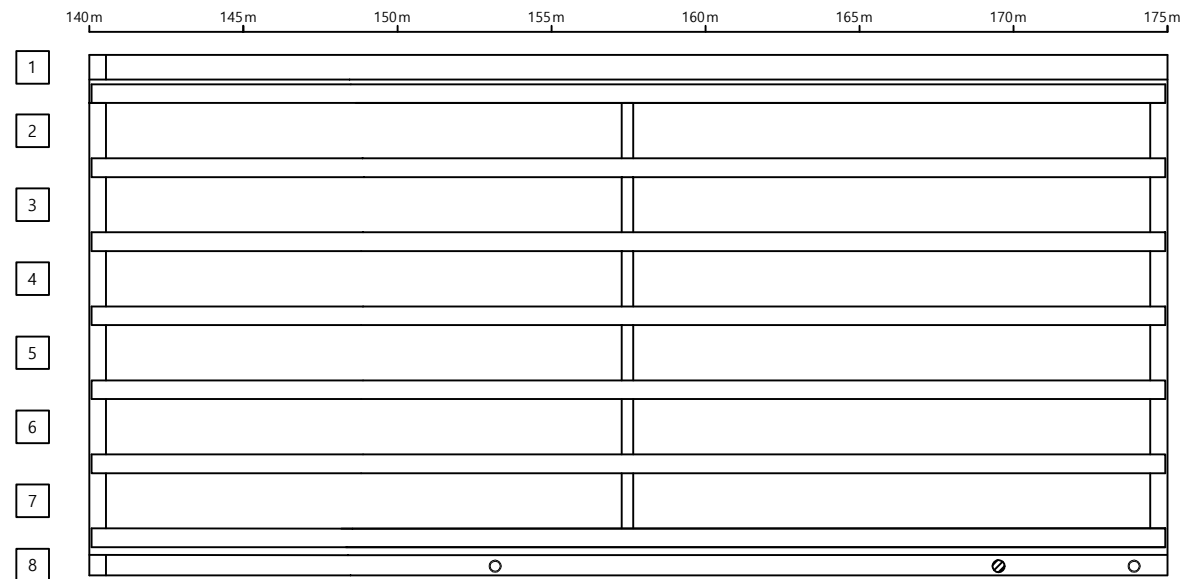
① 행거로이드 탈락  
1EA

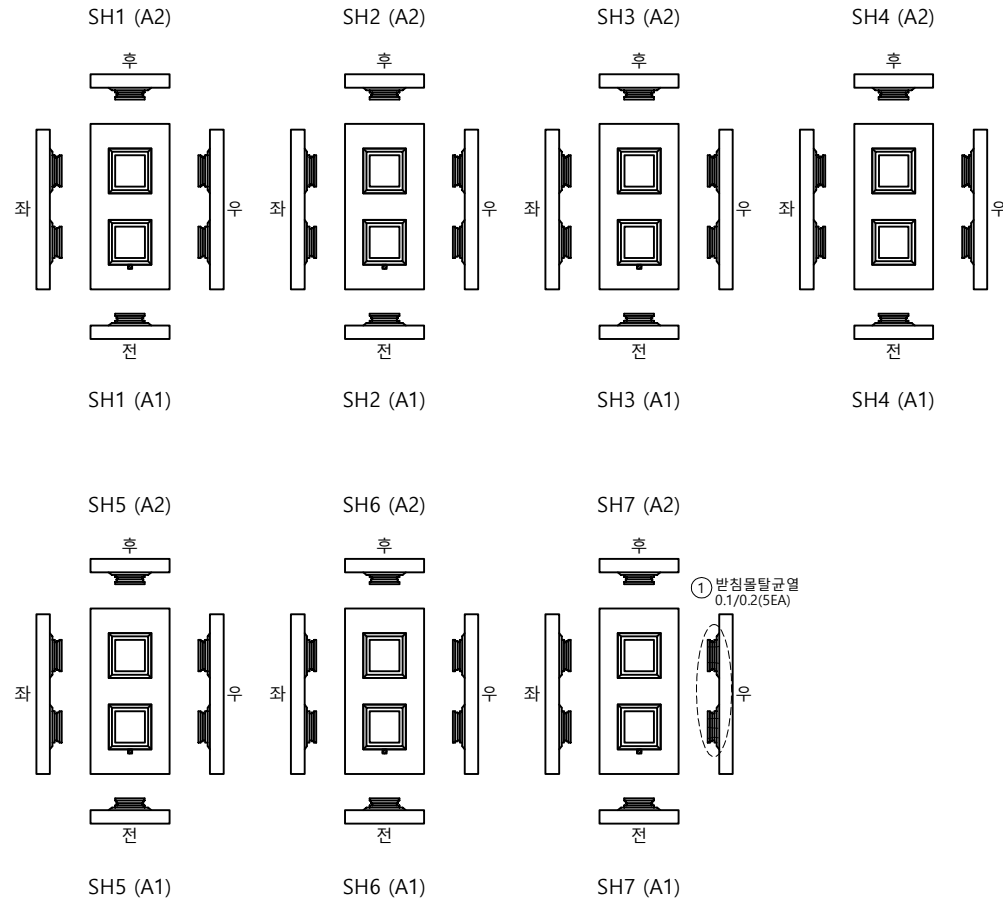
② 스토퍼밀착  
6EA

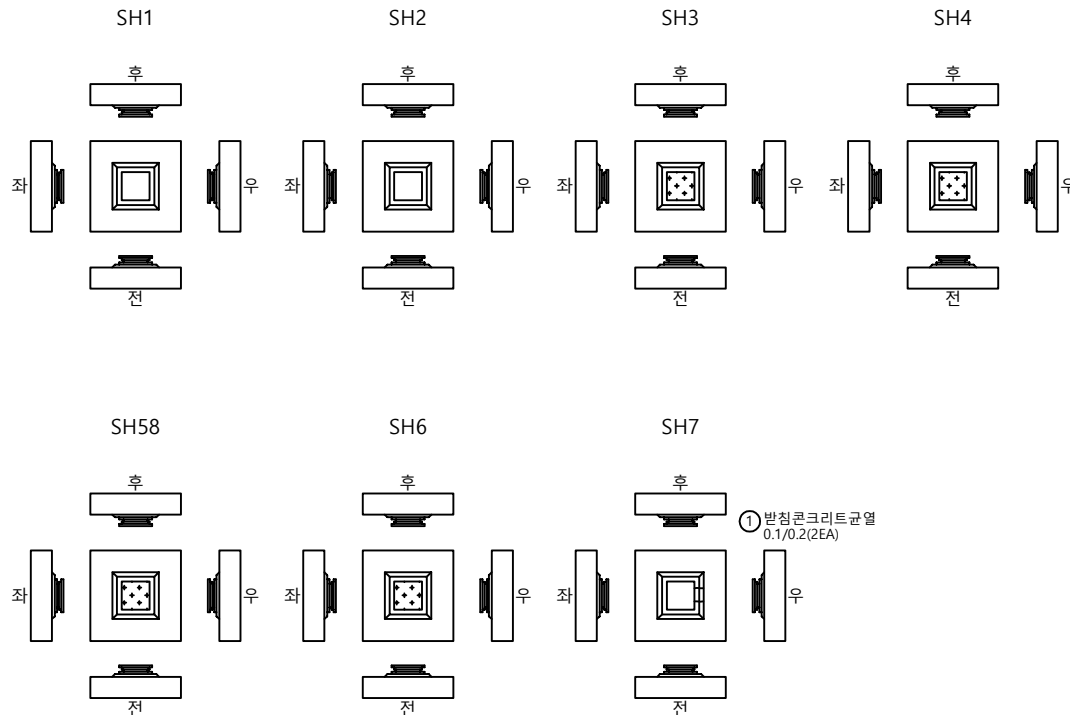
용소교(울산) 받침장치 A2

② 플레이트부식  
4EA
