# 용소천교(부산) 교면포장 S1

| 용역명 | | 2023년 부산울산고속도로 정밀안전점검 및 성능평가용역 | | | |

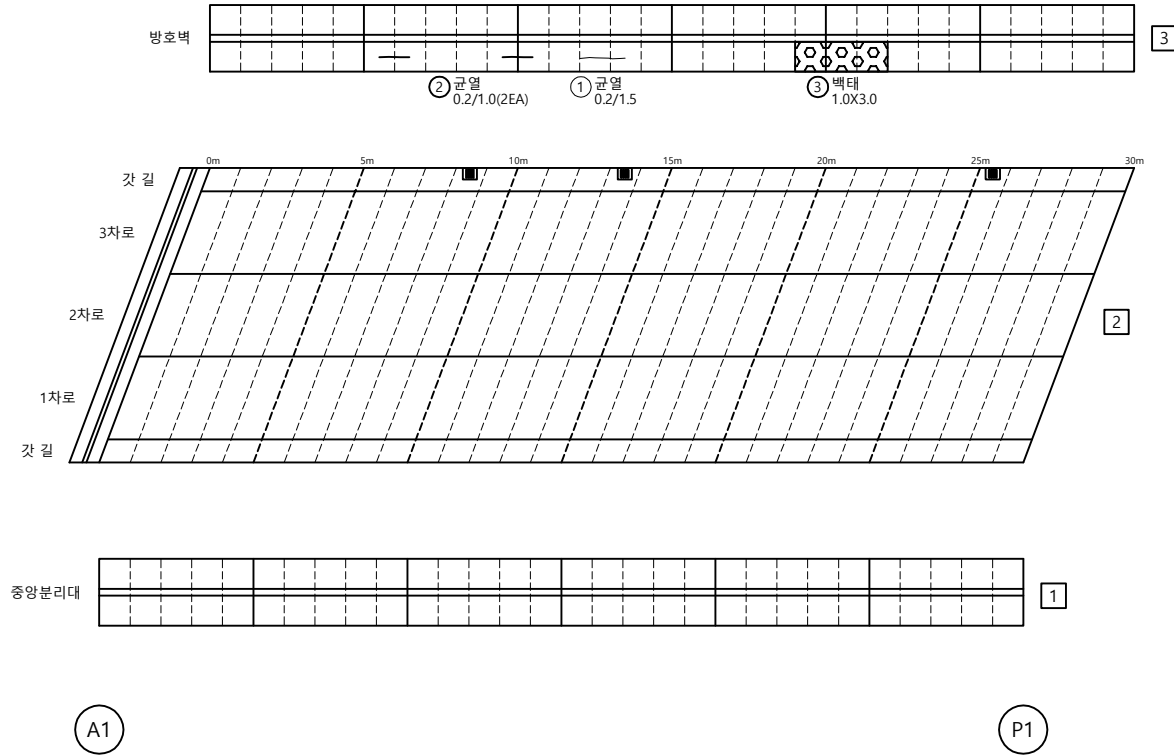
S1

| 번호 | 신/구 | 부재명 | 손 상 현 황 | 손 상 규 모 | | | | | | 비고 |
|---|---|---|---|---|---|---|---|---|---|---|
| 1 | 구 | 방호벽 | 균열 | 0.2 | 1.5 | | 1 | m | 1.50 | |
| 2 | 구 | 방호벽 | 균열 | 0.1 | 1.0 | | 2 | m | 2.00 | |
| 3 | 구 | 방호벽 | 백태 | | 3.0 | 1.0 | 1 | m | 3.00 | |

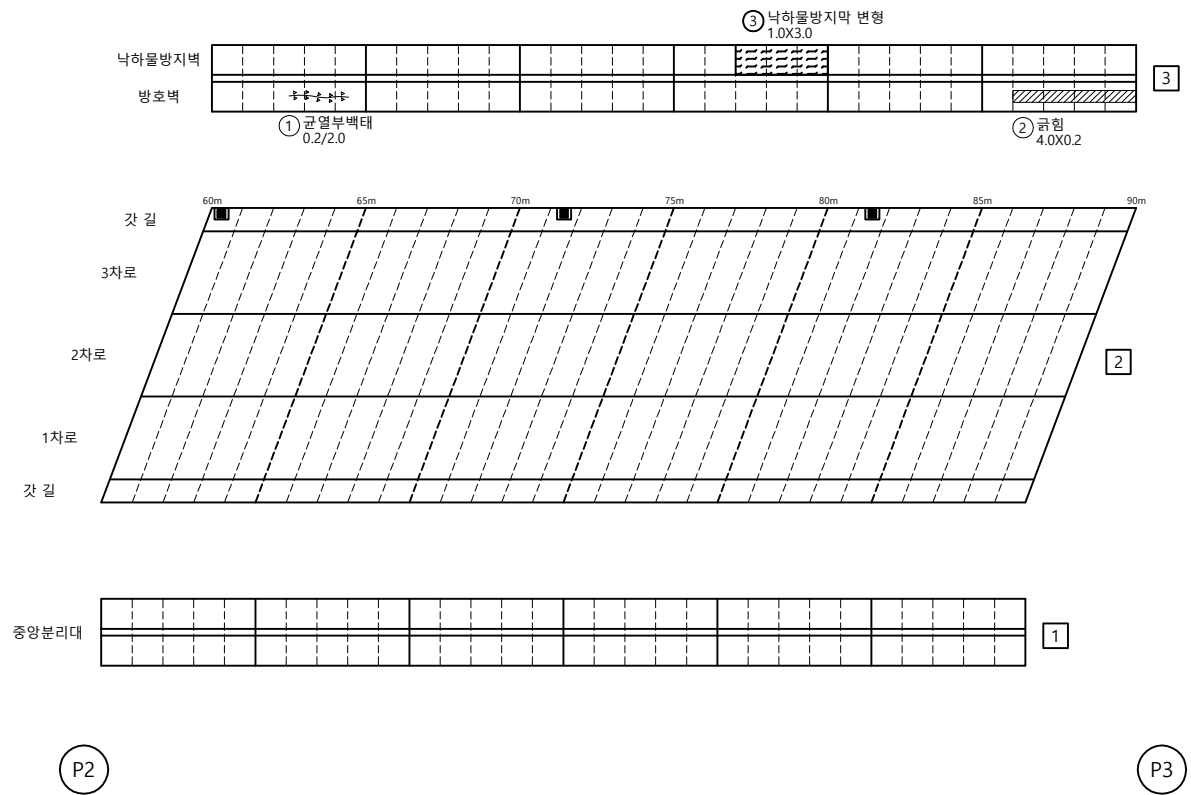
| 교면포장 S3 | | | | | | | | | |

| 교면포장 S3 | | | | | | | | | |
|---|---|---|---|---|---|---|---|---|---|
| 1 | 구 | 방호벽 | 균열부백태 | 0.2 | 2.0 | | 1 | m | 2.00 |

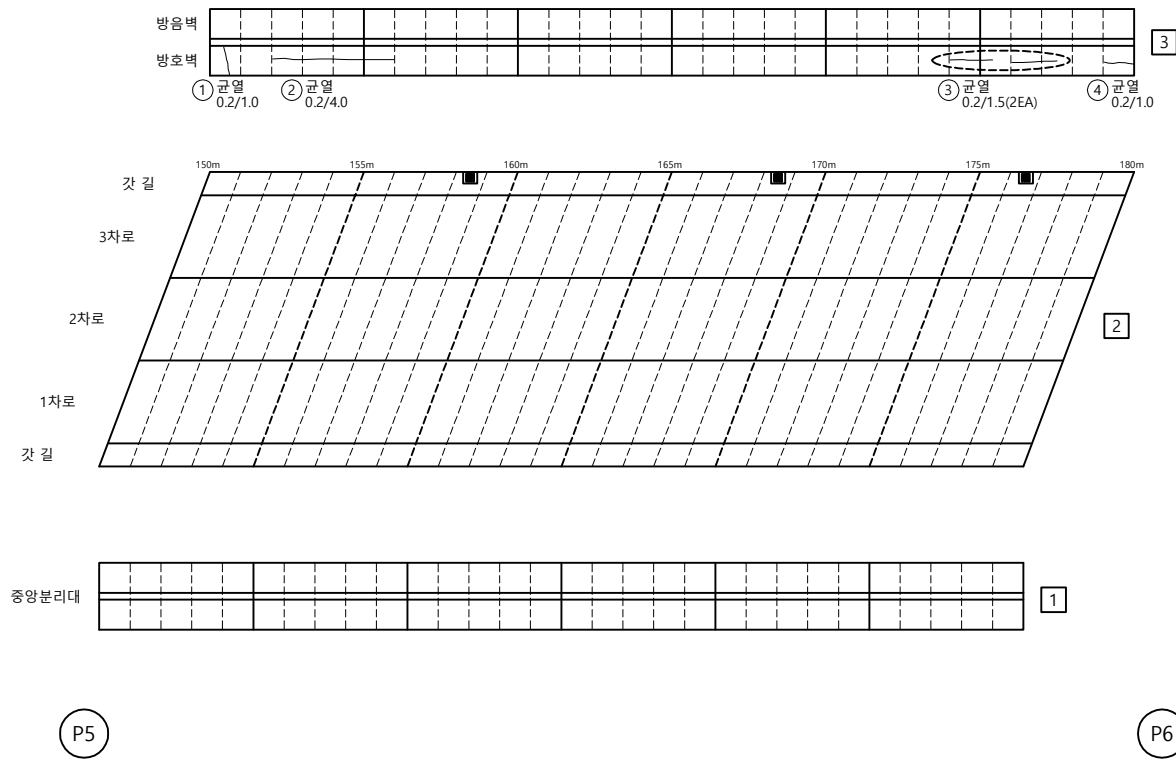
| 교면포장 S6 | | | | | | | | | |

| 교면포장 S6 | | | | | | | | | |
|---|---|---|---|---|---|---|---|---|---|
| 1 | 구 | 방호벽 | 균열부백태 | 0.2 | 1.0 | | 1 | m | 1.00 |
| 2 | 구 | 방호벽 | 균열부백태 | 0.2 | 4.0 | | 1 | m | 4.00 |
| 3 | 구 | 방호벽 | 균열부백태 | 0.2 | 1.5 | | 2 | m | 3.00 |
| 4 | 구 | 방호벽 | 균열부백태 | 0.2 | 1.0 | | 1 | m | 1.00 |

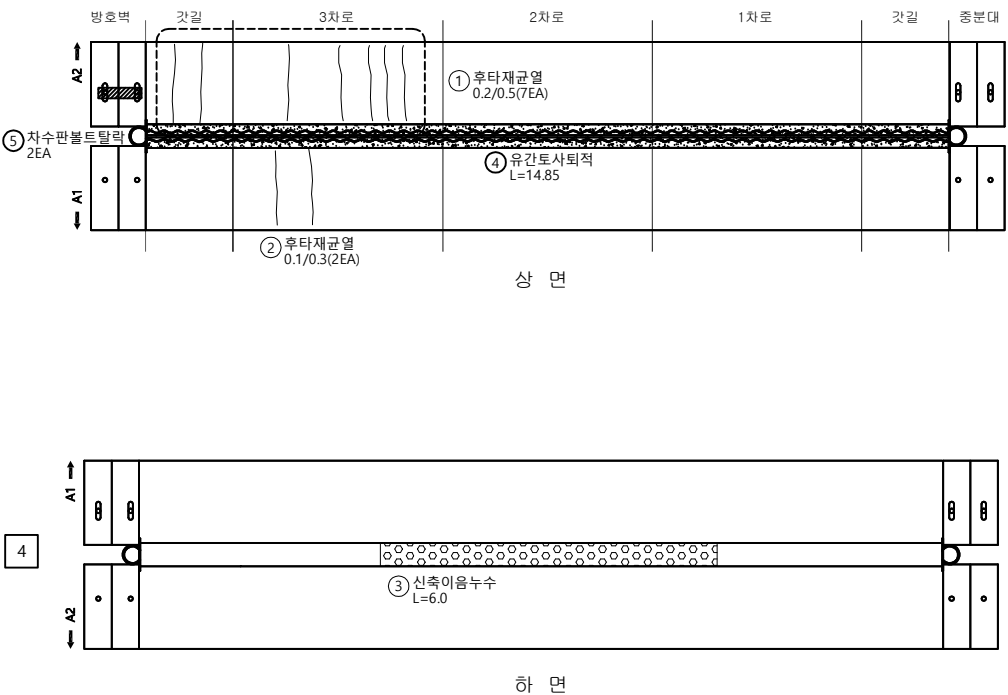
A2

| 번호 | 신/구 | 부재명 | 손 상 현 황 | 손 상 규 모 | | | | | 비고 |
|---|---|---|---|---|---|---|---|---|---|
| 1 | 구 | 신축이음 | 후타재 균열 | 0.2 | 0.5 | | 7 | m | 3.50 |
| 2 | 구 | 신축이음 | 후타재 균열 | 0.1 | 0.3 | | 2 | m | 0.60 |
| 3 | 구 | 신축이음 | 해부누수 | | 6.0 | | 1 | m | 6.00 |

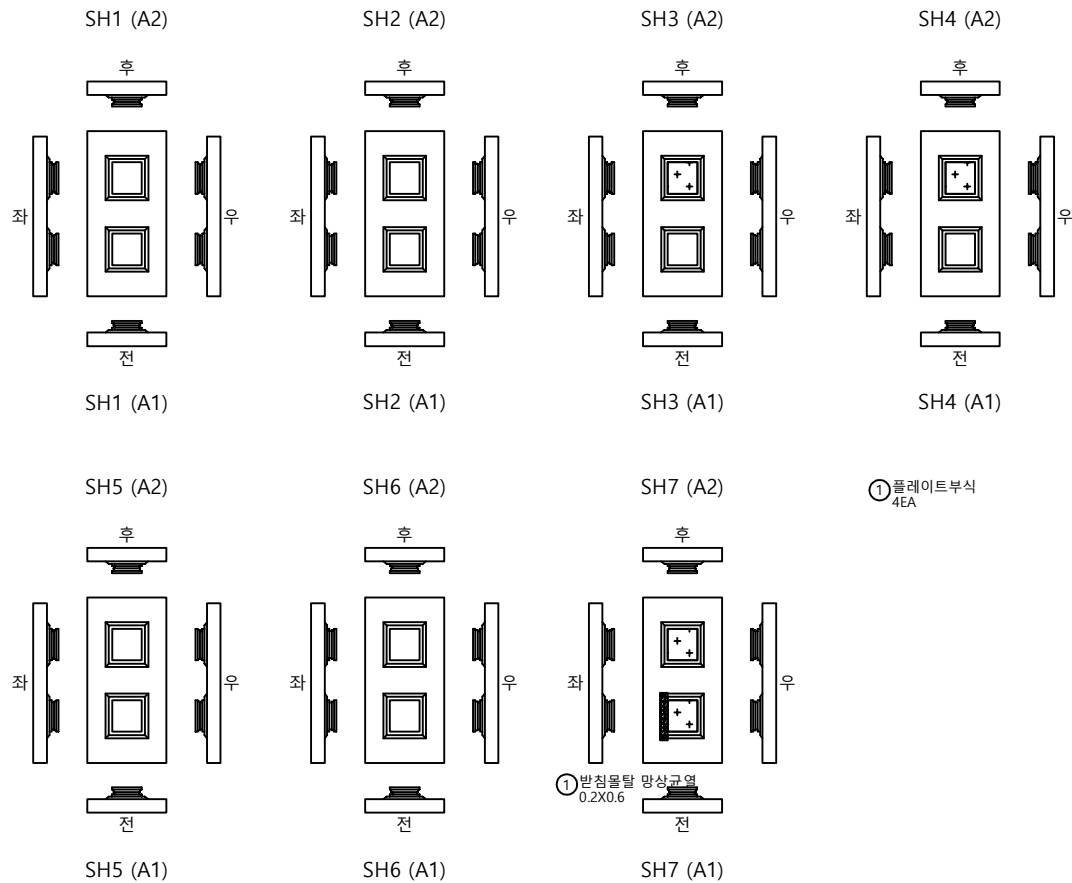
①플레이트부식  
4EA

①받침물탈  
0.2X0.6

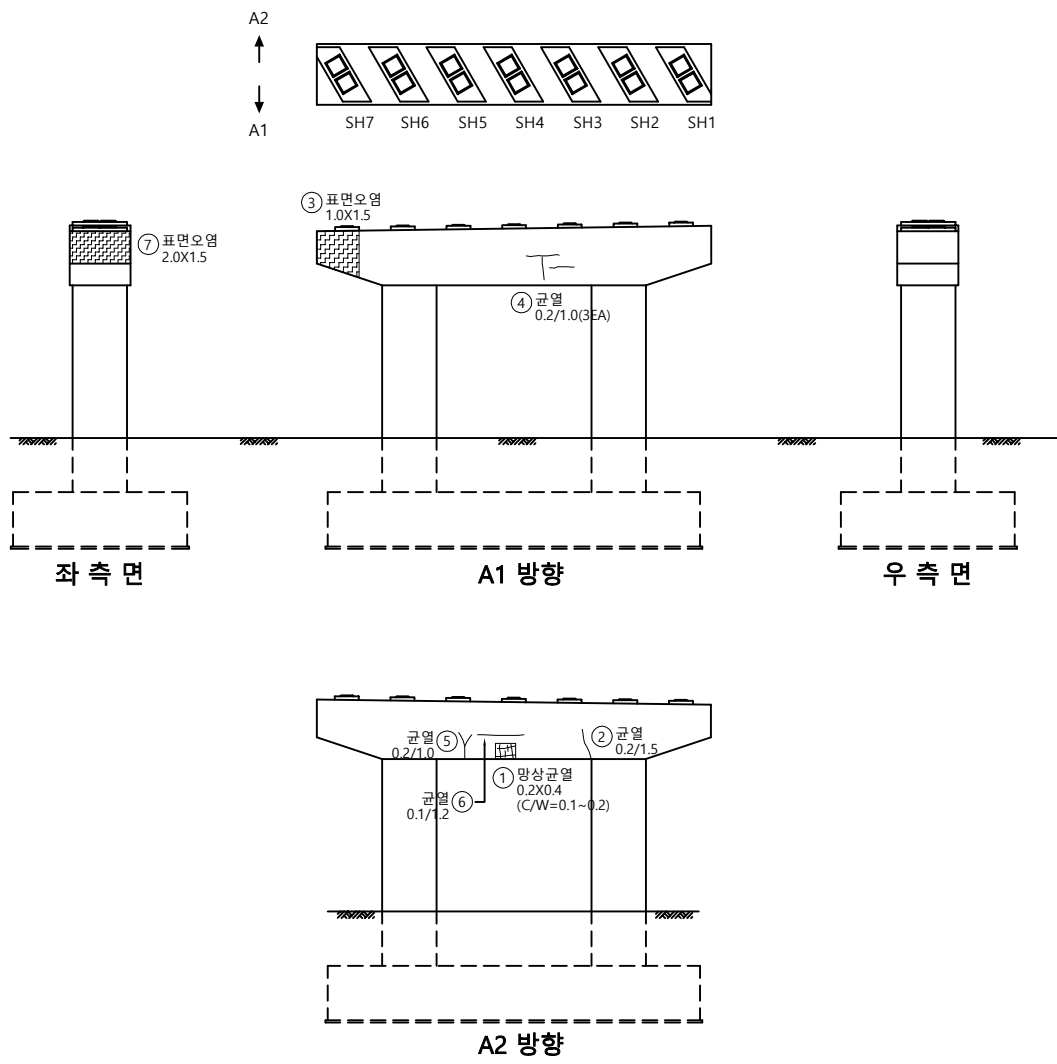
| 교각 | | | | | | | | | |
|---|---|---|---|---|---|---|---|---|---|
| P7 | | | | | | | | | |

| 교각 | | | | | | | | | |
|---|---|---|---|---|---|---|---|---|---|
| 1 | 구 | 교각 | 망상균열 | 0.1 | 0.2 | 0.4 | 1 | m <sup>2</sup> | 0.08 |
| 2 | 구 | 교각 | 균열 | 0.2 | 1.5 | | 1 | m | 1.50 |
| 4 | 구 | 교각 | 균열 | 0.1 | 0.5 | | 2 | m | 1.00 |
| 5 | 구 | 교각 | 균열 | 0.2 | 1.0 | | 1 | m | 1.00 |
| 6 | 구 | 교각 | 균열 | 0.1 | 1.2 | | 1 | m | 1.20 |

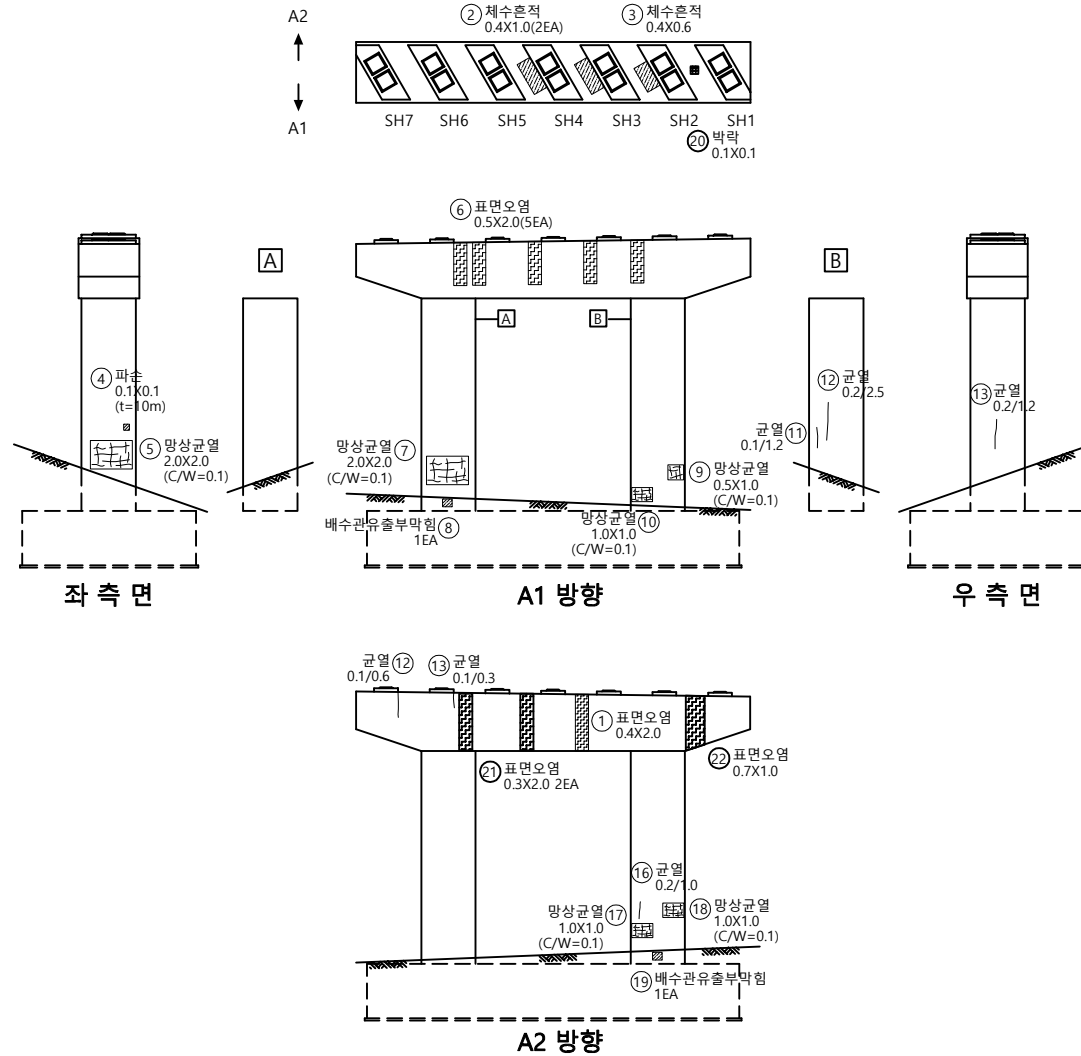
| 교각 | | | | | | | | | |
|---|---|---|---|---|---|---|---|---|---|
| P8 | | | | | | | | | |

| 교각 | | | | | | | | | |
|---|---|---|---|---|---|---|---|---|---|
| 5 | 구 | 교각 | 망상균열 | 0.1 | 2.0 | 2.0 | 1 | m <sup>2</sup> | 4.00 |
| 7 | 구 | 교각 | 망상균열 | 0.1 | 2.0 | 2.0 | 1 | m <sup>2</sup> | 4.00 |
| 9 | 구 | 교각 | 망상균열 | | 0.5 | 1.0 | 1 | m <sup>2</sup> | 0.50 |
| 10 | 구 | 교각 | 망상균열 | 0.1 | 1.0 | 1.0 | 1 | m <sup>2</sup> | 1.00 |
| 11 | 구 | 교각 | 균열 | 0.1 | 1.2 | | 1 | m | 1.20 |
| 12 | 구 | 교각 | 균열 | 0.2 | 2.5 | | 1 | m | 2.50 |
