# I D : 울산JCT2교(부산) - 바닥판상면(S1)

| 용역명 | 2022년 부산울산고속도로<br>정기·정밀안전점검용역 |

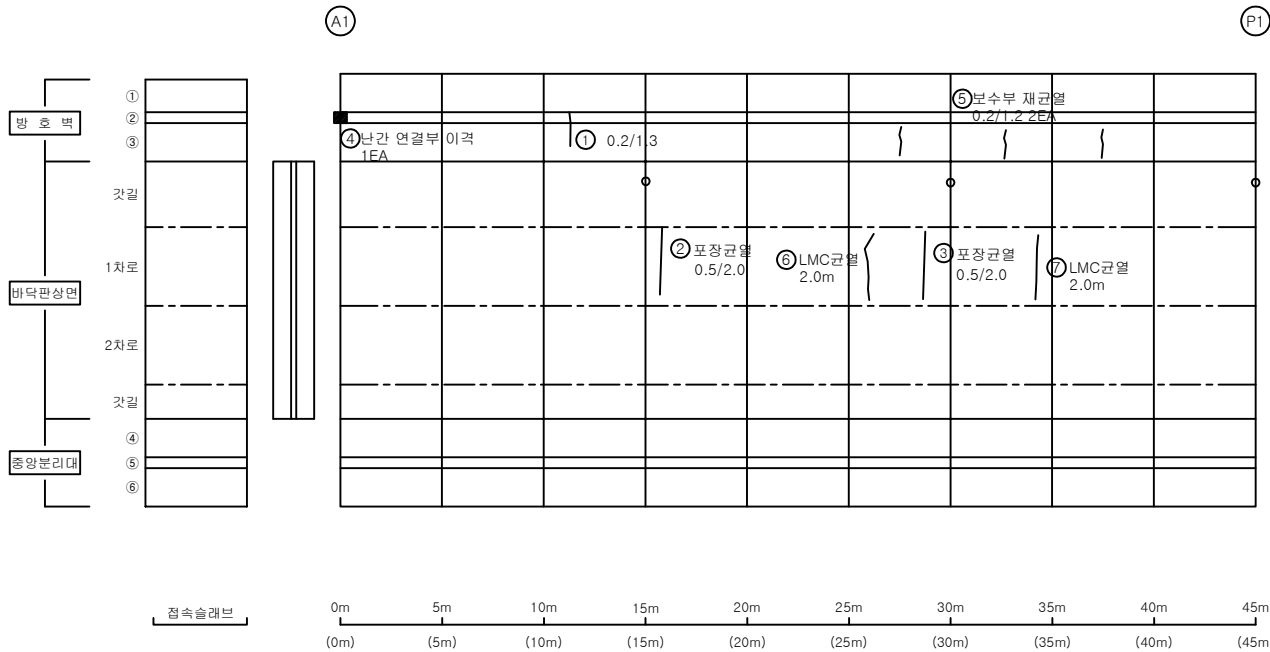
| 번호 | 신/구 | 부재명 | 손 상 현 황 | 손 상 규 모 | | | | | 비고 |
|---|---|---|---|---|---|---|---|---|---|
| 1 | 구 | 방호벽 | 균열 | 0.2 | 1.3 | | m | 1 | 1.30 |
| 2 | 구 | 포장 | LMC균열 | | 2.0 | | m | 1 | 2.00 |
| 3 | 구 | 포장 | LMC균열 | | 2.0 | | m | 1 | 2.00 |
| 4 | 신 | 방호벽 | 난간 연결부 이격 | | | | EA | 1 | 1.00 |
| 5 | 신 | 방호벽 | 보수부 재균열 | 0.2 | 1.2 | | m | 2 | 2.40 |
| 6 | 신 | 포장 | LMC균열 | | 2.0 | | m | 1 | 2.00 |
| 7 | 신 | 포장 | LMC균열 | | 2.0 | | m | 1 | 2.00 |

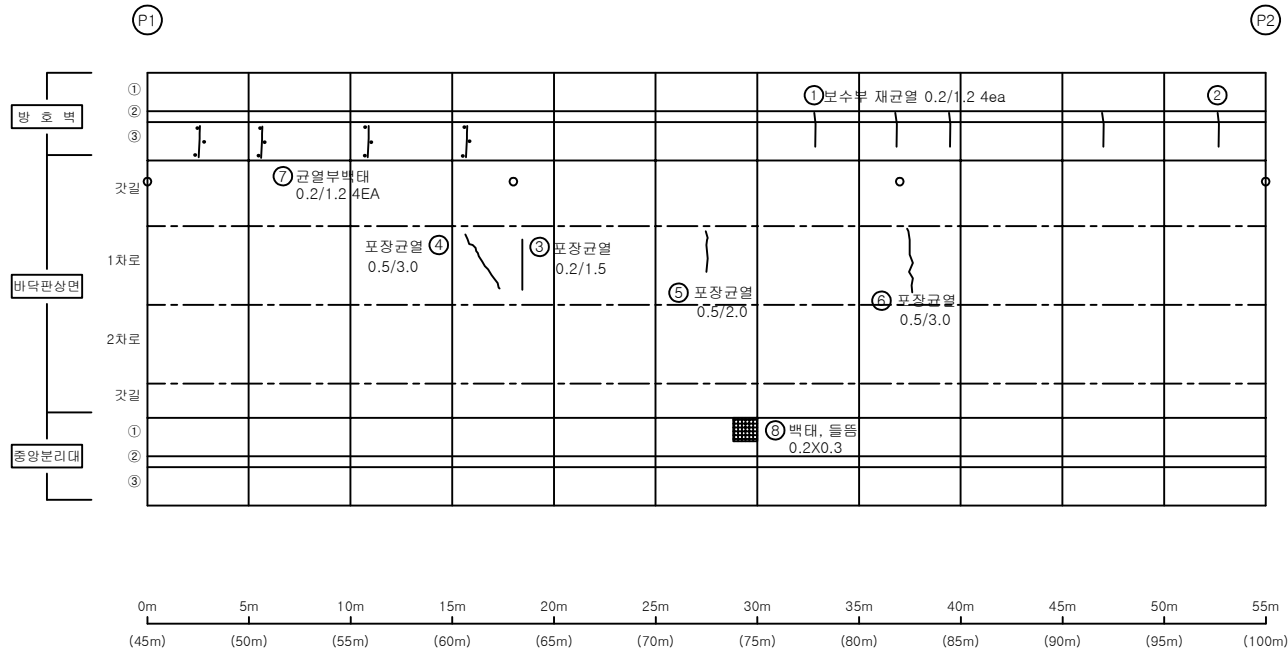
# I D : 울산JCT2교(부산) - 바닥판상면(S2)

| 번호 | 신/구 | 부재명 | 손 상 현 황 | 손 상 규 모 | | | | | 비고 |
|---|---|---|---|---|---|---|---|---|---|
| 1 | 구 | 방호벽 | 보수부 재균열 | 0.2 | 1.2 | | m | 4 | 4.80 |
| 2 | 구 | 방호벽 | 균열 | 0.2 | 1.1 | | m | 1 | 1.10 |
| 3 | 구 | 포장 | LMC균열 | | 1.5 | | m | 1 | 1.50 |
| 4 | 구 | 포장 | LMC균열 | | 3.0 | | m | 1 | 3.00 |
| 5 | 구 | 포장 | LMC균열 | | 2.0 | | m | 1 | 2.00 |
| 6 | 구 | 포장 | LMC균열 | | 3.0 | | m | 1 | 3.00 |
| 7 | 신 | 방호벽 | 균열 부백태 | 0.2 | 1.2 | | m | 4 | 4.80 |
| 8 | 신 | 방호벽 | 백태, 들뜸 | | 0.2 | 0.3 | m <sup>2</sup> | 1 | 0.06 |

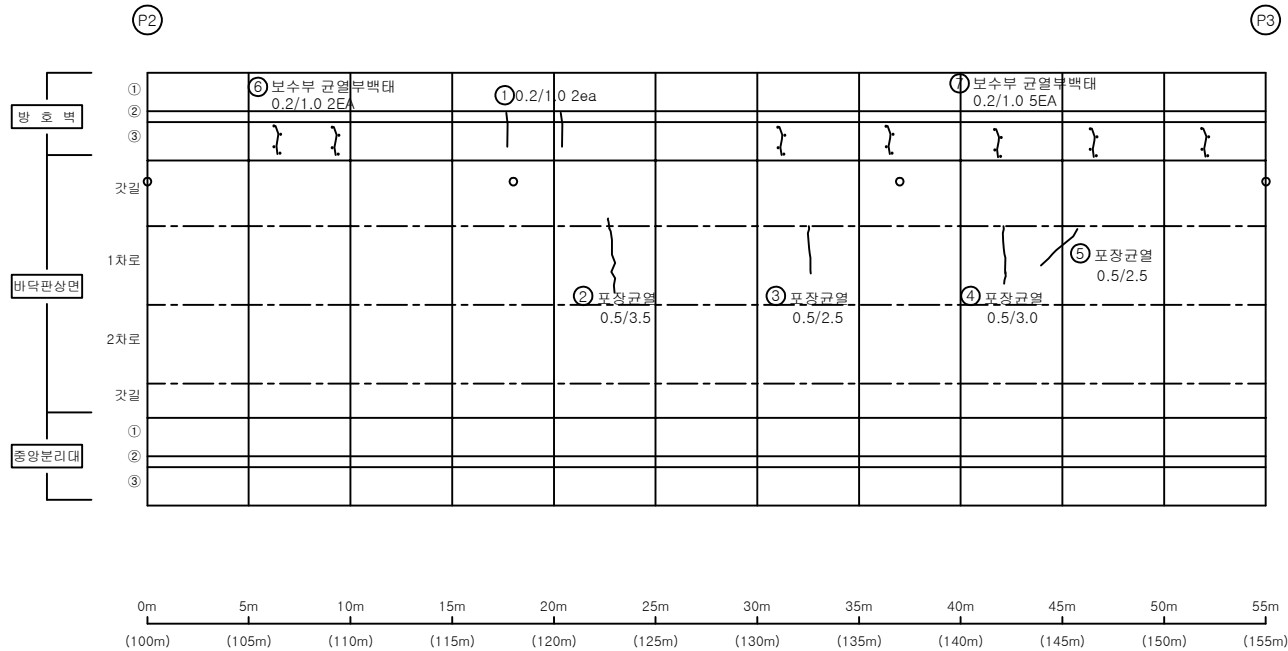
# I D : 울산JCT2교(부산) - 바닥판상면(S3)

| 번호 | 신/구 | 부재명 | 손상현황 | 손상규모 | | | | | | 비고 |
|---|---|---|---|---|---|---|---|---|---|---|
| 1 | 구 | 방호벽 | 보수부 재균열 | 0.2 | 1.0 | | m | 2 | 2.00 | |
| 2 | 구 | 포장 | LMC균열 | | 3.5 | | m | 1 | 3.50 | |
| 3 | 구 | 포장 | LMC균열 | | 2.5 | | m | 1 | 2.50 | |
| 4 | 구 | 포장 | LMC균열 | | 3.0 | | m | 1 | 3.00 | |
| 5 | 구 | 포장 | LMC균열 | | 2.5 | | m | 1 | 2.50 | |
| 6 | 신 | 방호벽 | 보수부 균열부백태 | 0.2 | 1.0 | | m | 2 | 2.00 | |
| 7 | 신 | 방호벽 | 보수부 균열부백태 | 0.2 | 1.0 | | m | 5 | 5.00 | |

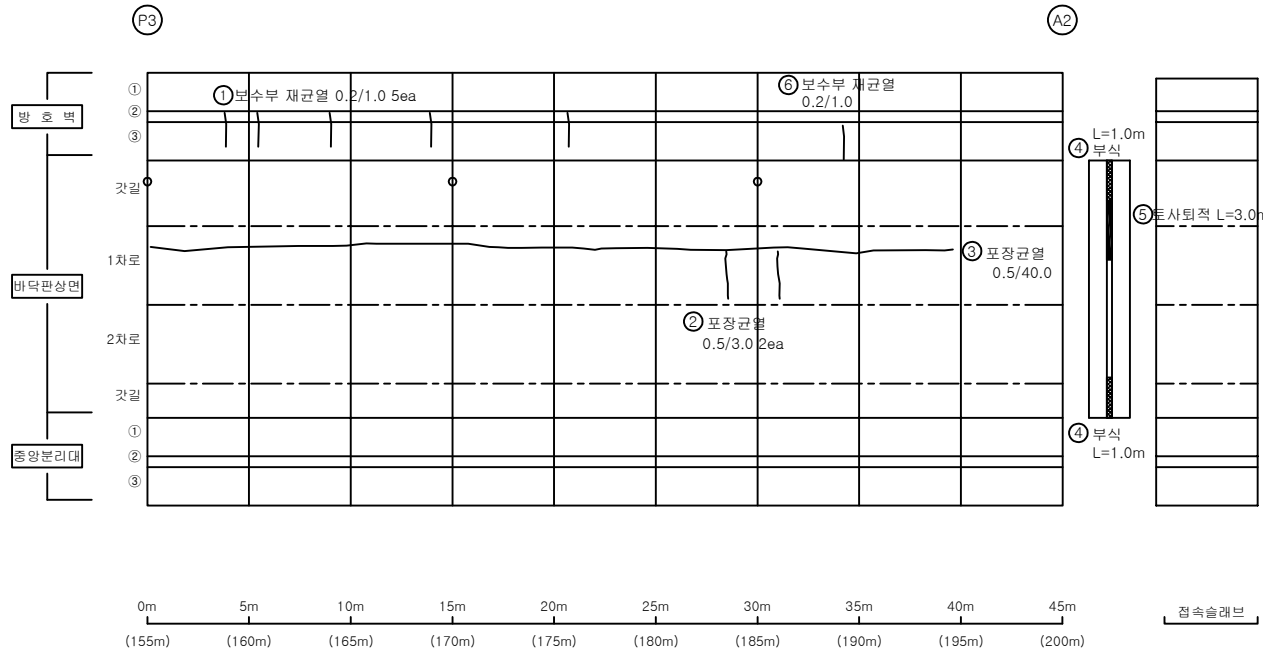
# I D : 울산JCT2교(부산) - 바닥판상면(S4)

| 번호 | 신/구 | 부재명 | 손 상 현 황 | 손 상 규 모 | | | | | 비고 |
|---|---|---|---|---|---|---|---|---|---|
| 1 | 구 | 방호벽 | 보수부 재균열 | 0.2 | 1.0 | | m | 5 | 5.00 |
| 2 | 구 | 포장 | LMC균열 | | 3.0 | | m | 2 | 6.00 |
| 3 | 구 | 포장 | LMC균열 | | 40.0 | | m | 1 | 40.00 |
| 4 | 구 | 신축이음 | 본체부식 | | 1.0 | | m | 2 | 2.00 |
| 5 | 구 | 신축이음 | 유간토사퇴적 | | 3.0 | | m | 1 | 3.00 |
| 6 | 신 | 방호벽 | 보수부 재균열 | 0.2 | 1.0 | | m | 1 | 1.00 |

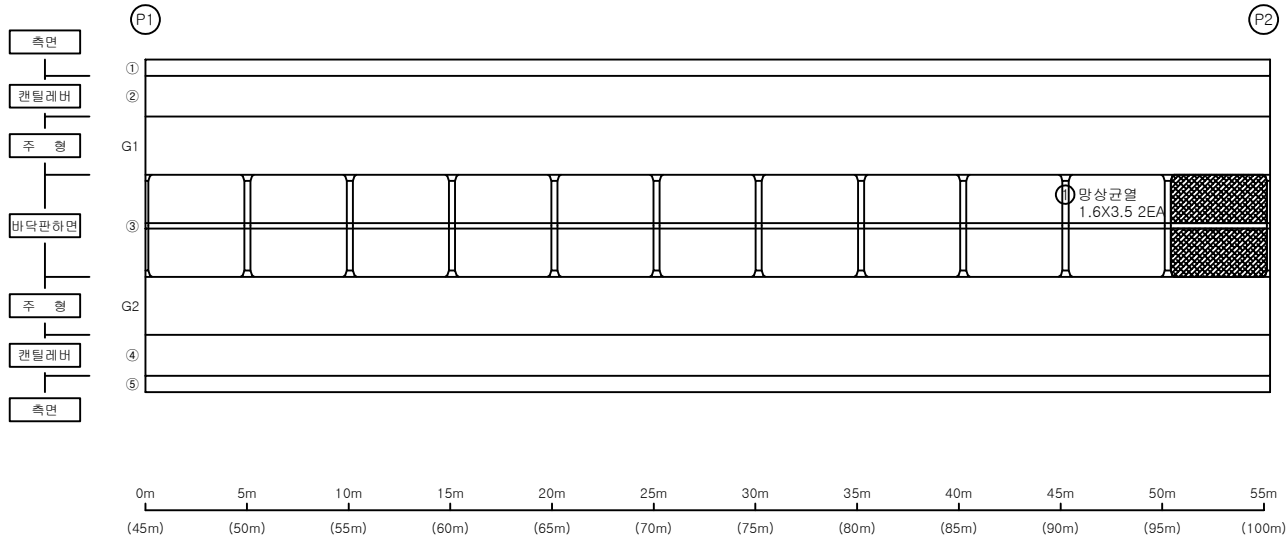
# I D : 울산JCT2교(울산) - 바닥판하면(S2)

| 번호 | 신/구 | 부재명 | 손 상 현 황 | 손 상 규 모 | | | | | | 비고 |
|---|---|---|---|---|---|---|---|---|---|---|
| 1 | 신 | 바닥판 | 방상균열 | | 1,6 | 3,5 | m <sup>2</sup> | 2 | 11,20 | |

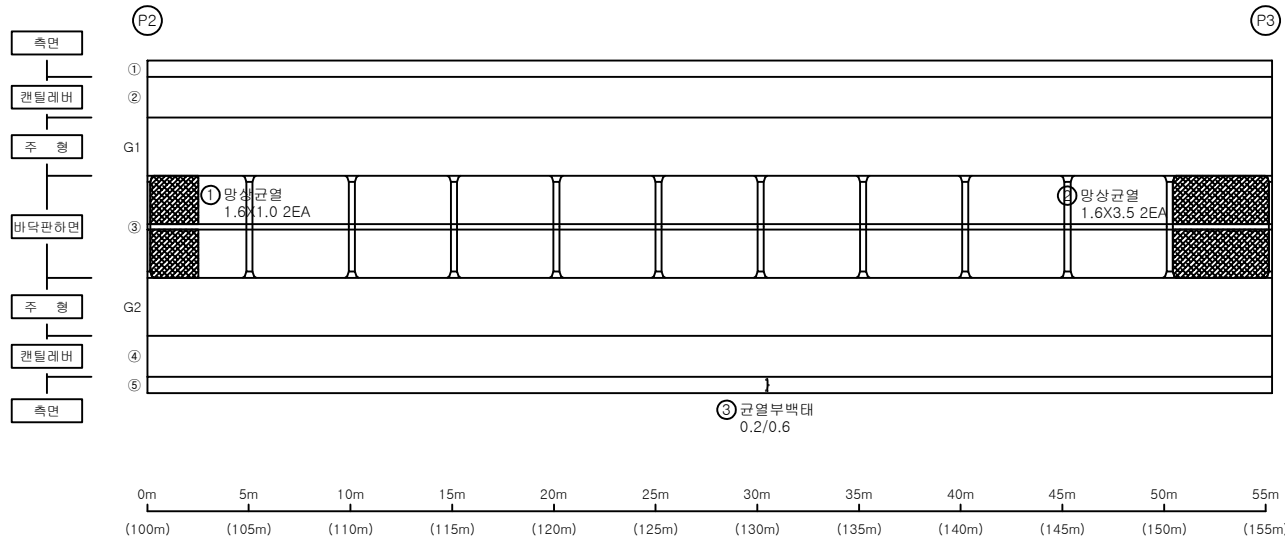
# I D : 울산JCT2교(울산) - 바닥판하면(S3)

| 번호 | 신/구 | 부재명 | 손상현황 | 손상규모 | | | | | 비고 |
|---|---|---|---|---|---|---|---|---|---|
| 1 | 신 | 바닥판 | 망상균열 | | 1,6 | 1,0 | m | 2 | 3,20 |
| 2 | 신 | 바닥판 | 망상균열 | | 1,6 | 3,5 | m | 2 | 11,20 |
| 3 | 신 | 바닥판 | 균열부백태 | 0,2 | 0,6 | | m | 1 | 0,60 |

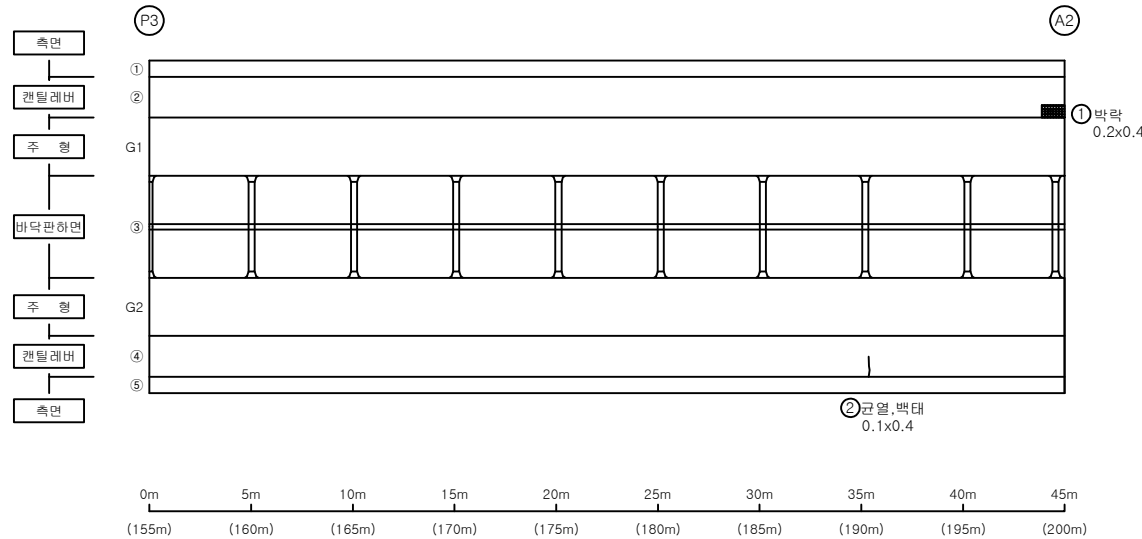
# I D : 울산JCT2교(울산) - 바닥판하면(S4)

| 번호 | 신/구 | 부재명 | 손상현황 | 손상규모 | | | | | | 비고 |
|---|---|---|---|---|---|---|---|---|---|---|
| 1 | 구 | 바닥판 | 보수부 박락 | | 0.2 | 0.4 | m <sup>2</sup> | 1 | 0.08 | |
| 2 | 구 | 바닥판 | 균열, 박락 | 0.1 | 0.4 | | m | 1 | 0.40 | |

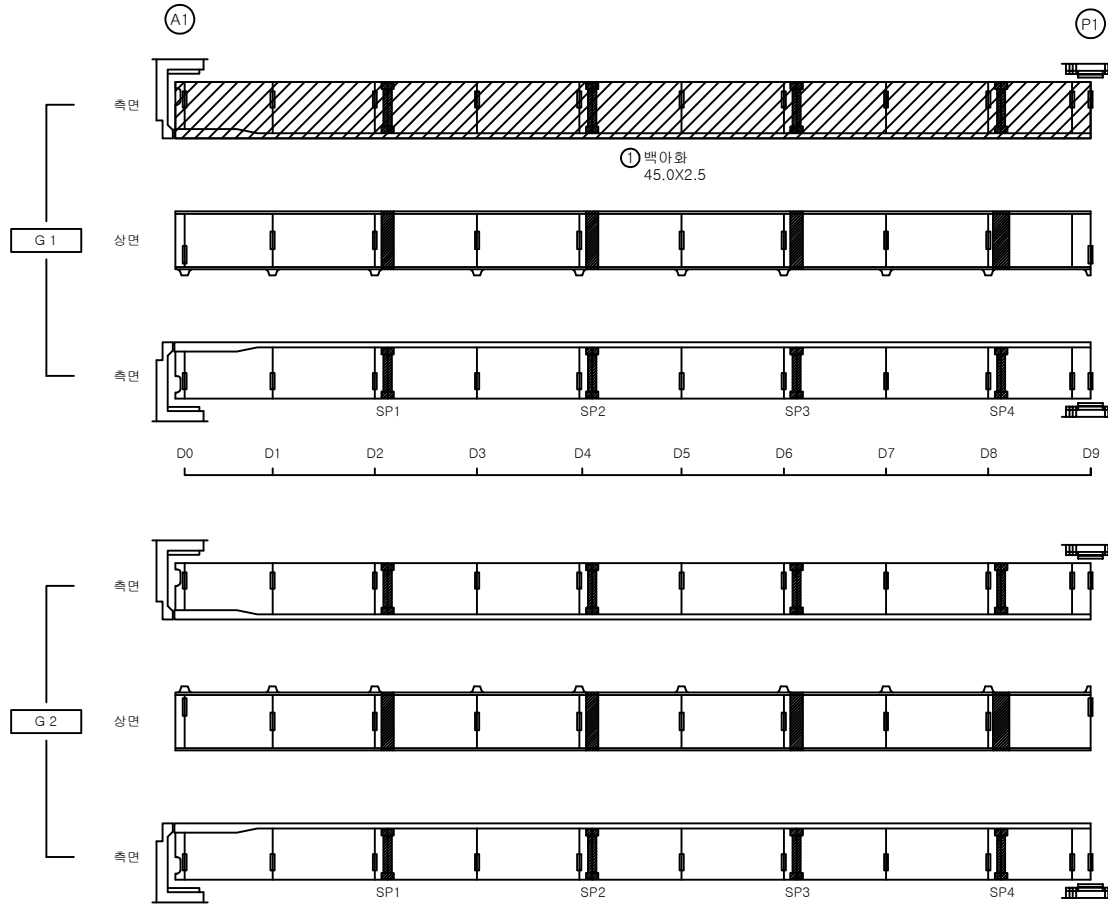
# I D : 울산JCT2교(부산) - BOX외부(S1)

| 번호 | 신/구 | 부재명 | 손 상 현 황 | 손 상 규 모 | | | | | | 비고 |
|---|---|---|---|---|---|---|---|---|---|---|
| 1 | 신 | 거더외부 | 백아화 | | 45.0 | 2.5 | m <sup>2</sup> | 1 | 112.50 | |

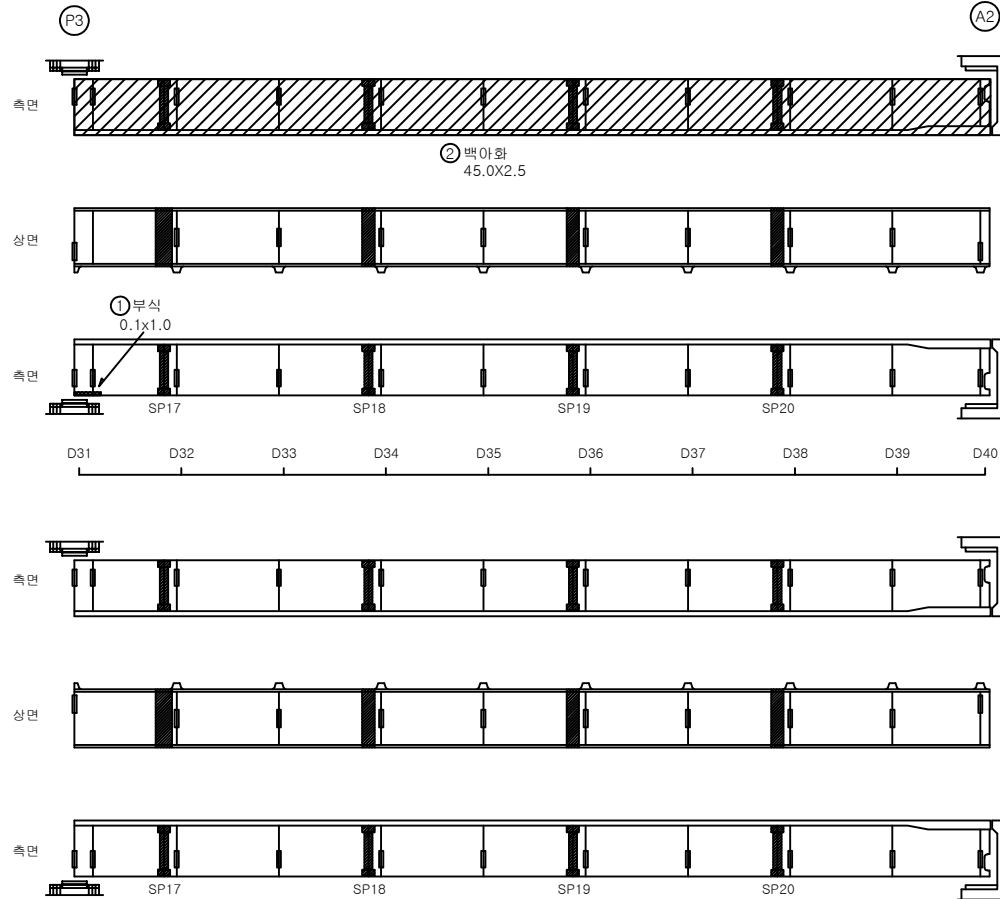
| 번호 | 신/구 | 부재명 | 손 상 현 황 | 손 상 규 모 | | | | | | 비고 |
|---|---|---|---|---|---|---|---|---|---|---|
| 1 | 구 | 거터외부 | 부식 | | 0.1 | 1.0 | m | 1 | 0.10 | |

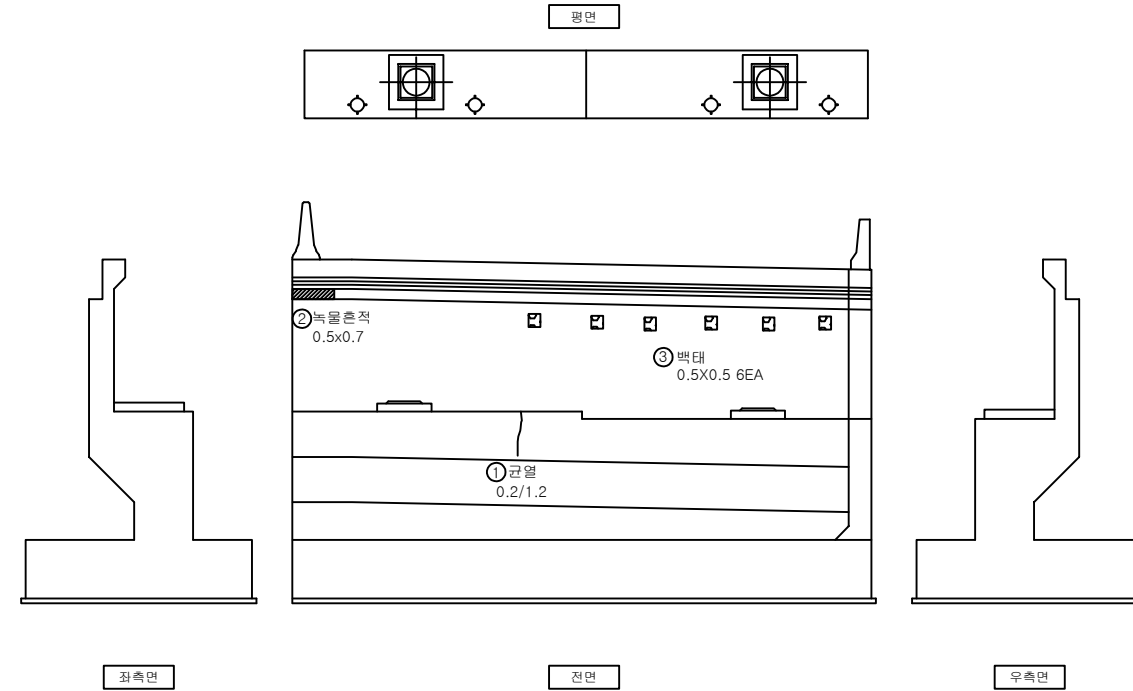
I D : 부산JCT2교(부산) - 교대 A1

| 번호 | 신/구 | 부재명 | 손 상 현 황 | 손 상 규 모 | | | | | 비고 |
|---|---|---|---|---|---|---|---|---|---|
| 1 | 구 | 구체 | 균열 | 0.2 | 1.2 | | m | 1 | 1.20 |

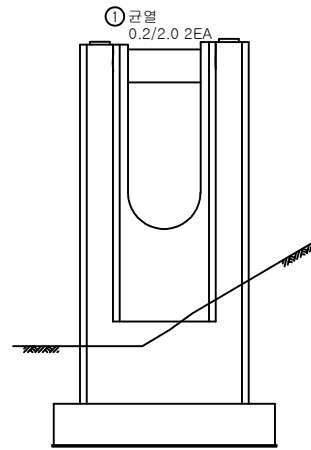
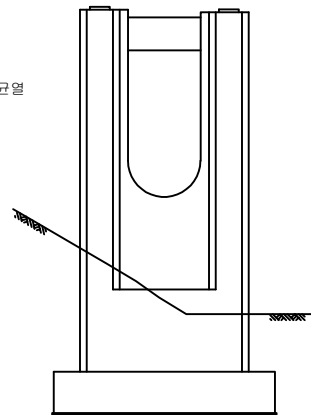
| 번호 | 신/구 | 부재명 | 손 상 현 황 | 손 상 규 모 | | | | | | 비고 |
|---|---|---|---|---|---|---|---|---|---|---|
| 1 | 신 | 교각 | 균열 | 0.2 | 2.0 | | m | 2 | 4.00 | |
| 2 | 신 | 교량받침 | 받침물상 균열 | 0.2 | 0.1 | | m | 1 | 0.10 | |

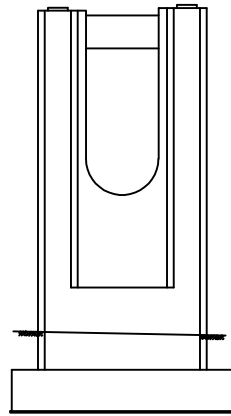
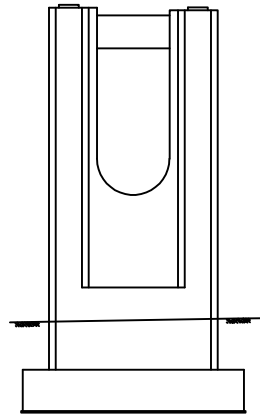
①받침볼탈 파손  
평면

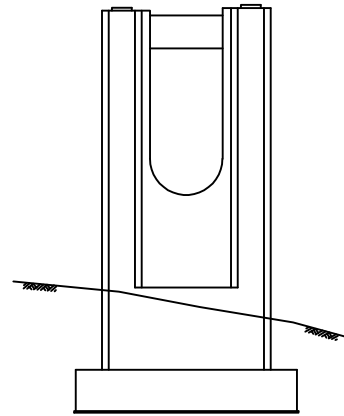
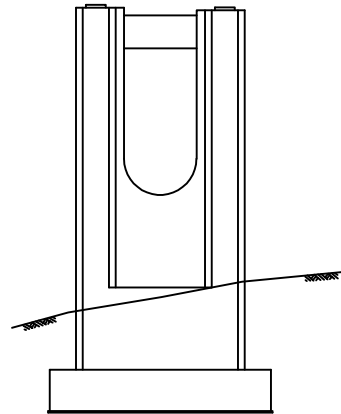
| 번호 | 신/구 | 부재명 | 손 상 현 황 | 손 상 규 모 | | | | | | 비고 |
|---|---|---|---|---|---|---|---|---|---|---|
| 1 | 신 | 거더외부 | 받침볼탈 균열 | 0.1 | 0.2 | | m | 2 | 0.40 | |

① 받침볼탈 균열  
0.1/0.2 2EA

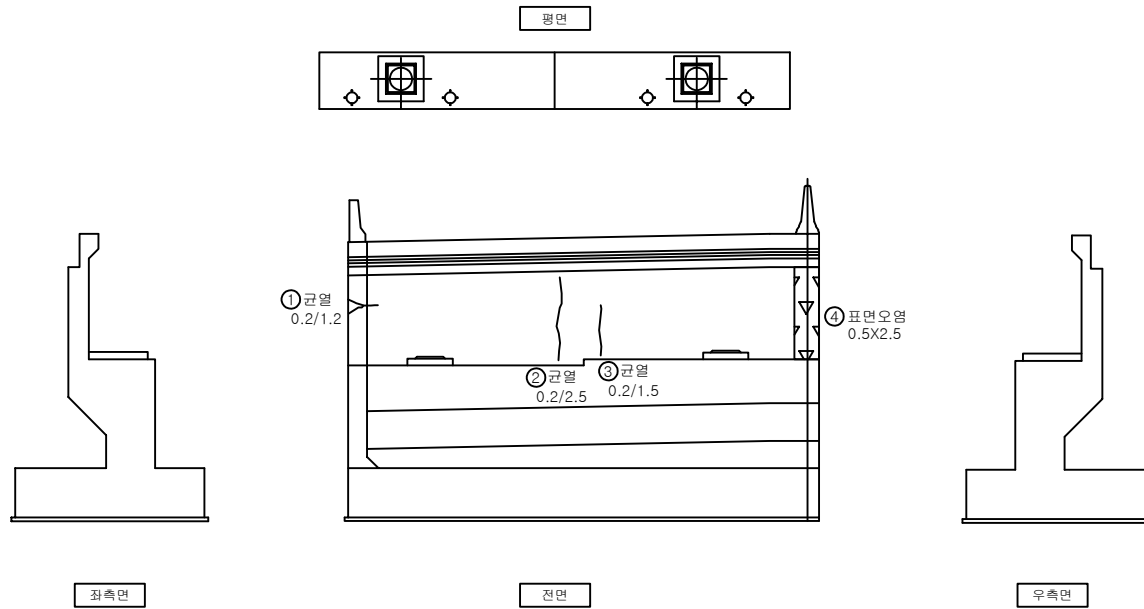
I D : 부산JCT2교(부산) - 교대 A2

| 번호 | 신/구 | 부재명 | 손상현황 | 손상규모 | | | | | 비고 |
|---|---|---|---|---|---|---|---|---|---|
| 1 | 구 | 용벽 | 균열 | 0.2 | 1.2 | | m | 1 | 1.20 |
| 2 | 구 | 용벽 | 균열 | 0.2 | 2.5 | | m | 1 | 2.50 |
| 3 | 구 | 용벽 | 균열 | 0.2 | 1.5 | | m | 1 | 1.50 |
