# ID : 울산JCT2교(울산) - 바닥판상면(S1)

| 용역명 | 2022년 부산울산고속도로 정기·정밀안전점검용역 |

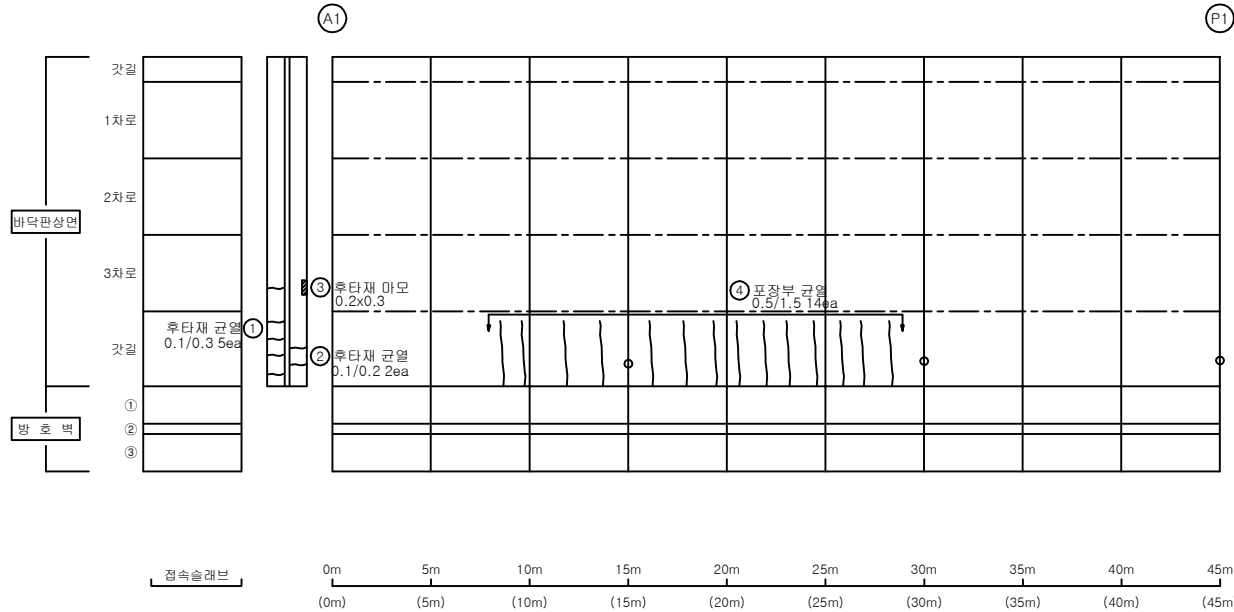
| 번호 | 신/구 | 부재명 | 손 상 현 황 | 손 상 규 모 | | | | 비고 |
|---|---|---|---|---|---|---|---|---|
| 1 | 구 | 신축이음 | 후타재 균열 | 0.1 | 0.3 | | m 5 | 1.50 |
| 2 | 구 | 신축이음 | 후타재 균열 | 0.1 | 0.2 | | m 2 | 0.40 |
| 3 | 구 | 신축이음 | 후타재 마모 | | 0.2 | 0.3 | m <sup>2</sup> 1 | 0.06 |
| 4 | 구 | 포장 | LMC균열 | | 1.5 | | m 14 | 21.00 |

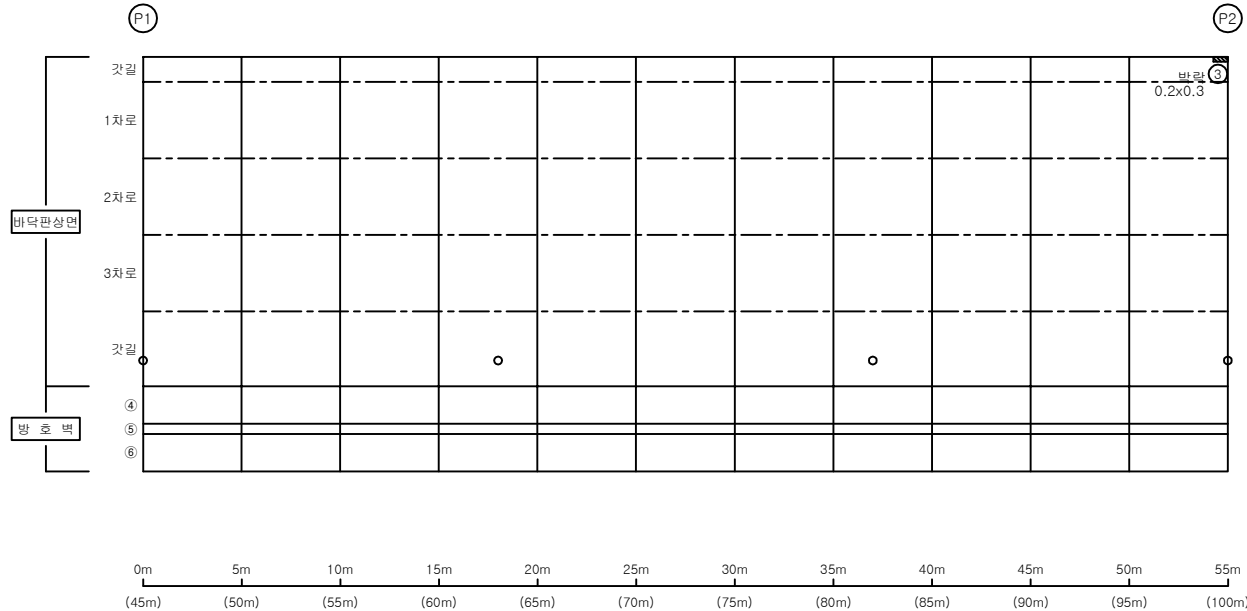
| 번호 | 신/구 | 부재명 | 손상현황 | 손상규모 | | | | | | 비고 |
|---|---|---|---|---|---|---|---|---|---|---|
| 1 | 구 | 포장 | 박락 | | 0.2 | 0.3 | m <sup>2</sup> | 1 | 0.06 | |

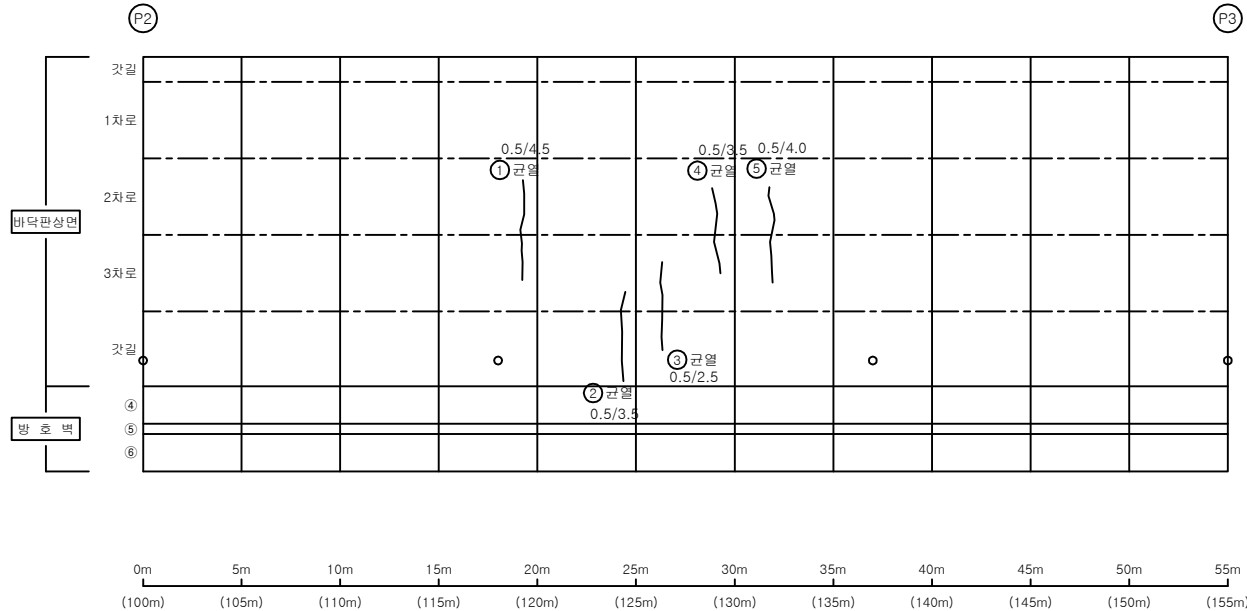
| 번호 | 신/구 | 부재명 | 손상현황 | 손상규모 | | | | | 비고 |
|---|---|---|---|---|---|---|---|---|---|
| 1 | 구 | 포장 | LMC균열 | | 4.5 | | m | 1 | 4.50 |
| 2 | 구 | 포장 | LMC균열 | | 3.5 | | m | 1 | 3.50 |
| 3 | 구 | 포장 | LMC균열 | | 2.5 | | m | 1 | 2.50 |
| 4 | 구 | 포장 | LMC균열 | | 3.5 | | m | 1 | 3.50 |
| 5 | 구 | 포장 | LMC균열 | | 4.0 | | m | 1 | 4.00 |

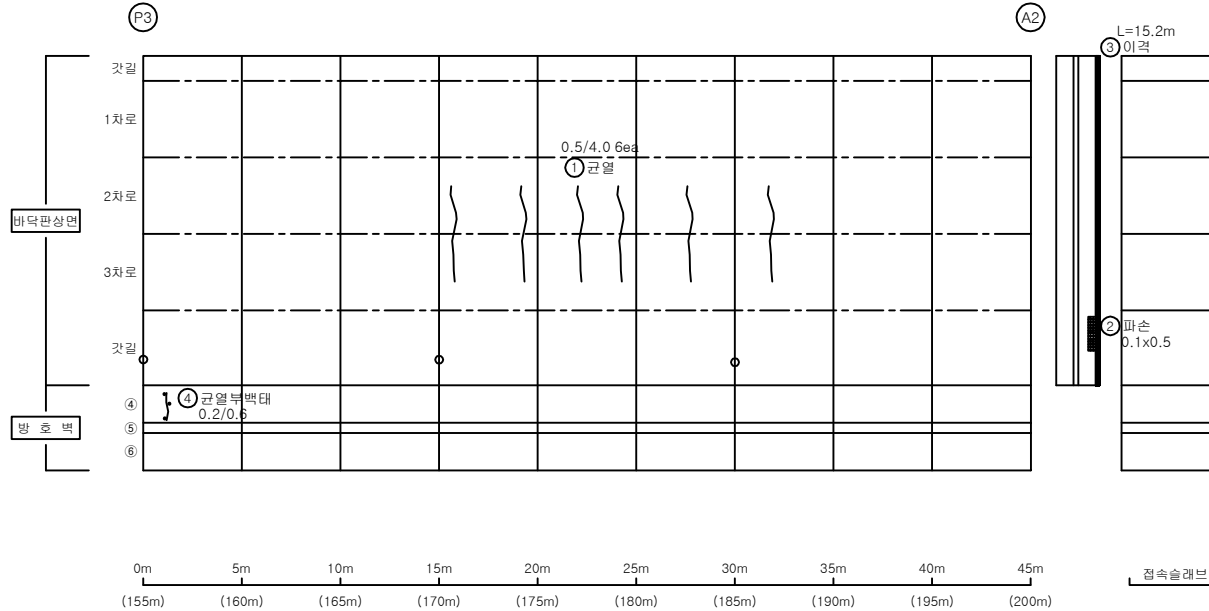
| 번호 | 신/구 | 부재명 | 손 상 현 황 | 손 상 규 모 | | | | | 비고 |
|---|---|---|---|---|---|---|---|---|---|
| 1 | 구 | 포장 | LMC균열 | | 4.0 | | m | 6 | 24.00 |
| 2 | 구 | 신축이음 | 후타재 파손 | | 0.1 | 0.5 | m² | 1 | 0.05 |
| 3 | 구 | 신축이음 | 이격 | | 15.2 | | m | 1 | 15.20 |
| 4 | 신 | 방호벽 | 균열부백태 | 0.2 | 0.6 | | m | 1 | 0.60 |

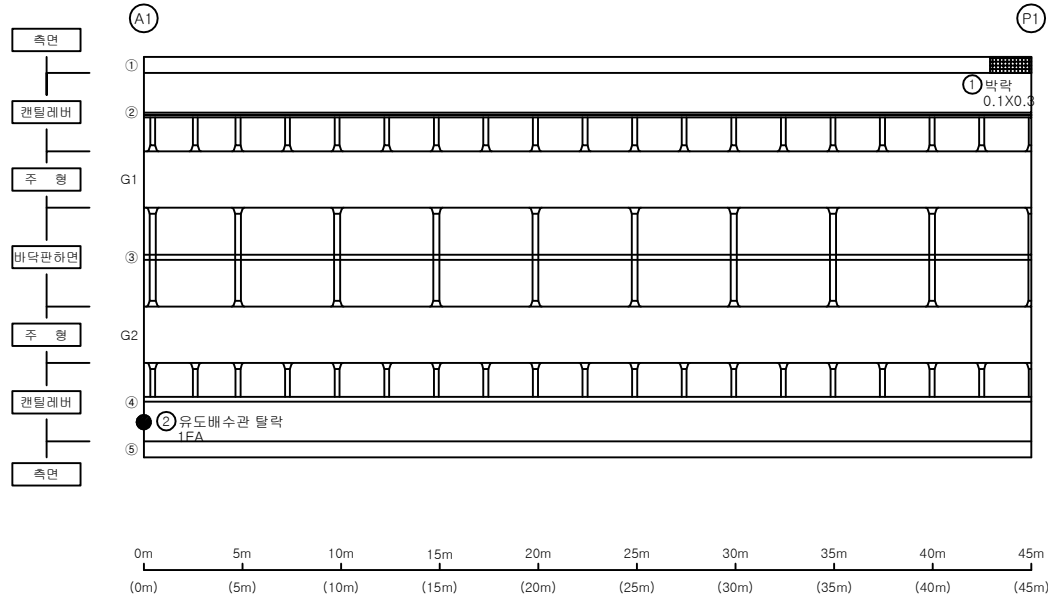
| 번호 | 신/구 | 부재명 | 손상현황 | 손상규모 | | | | | 비고 |
|---|---|---|---|---|---|---|---|---|---|
| 1 | 신 | 바닥판 | 박락 | | 0.1 | 0.3 | m² | 1 | 0.03 |
| 2 | 신 | 배수시설 | 유도배수관 탈락 | | | | EA | 1 | 1.00 |

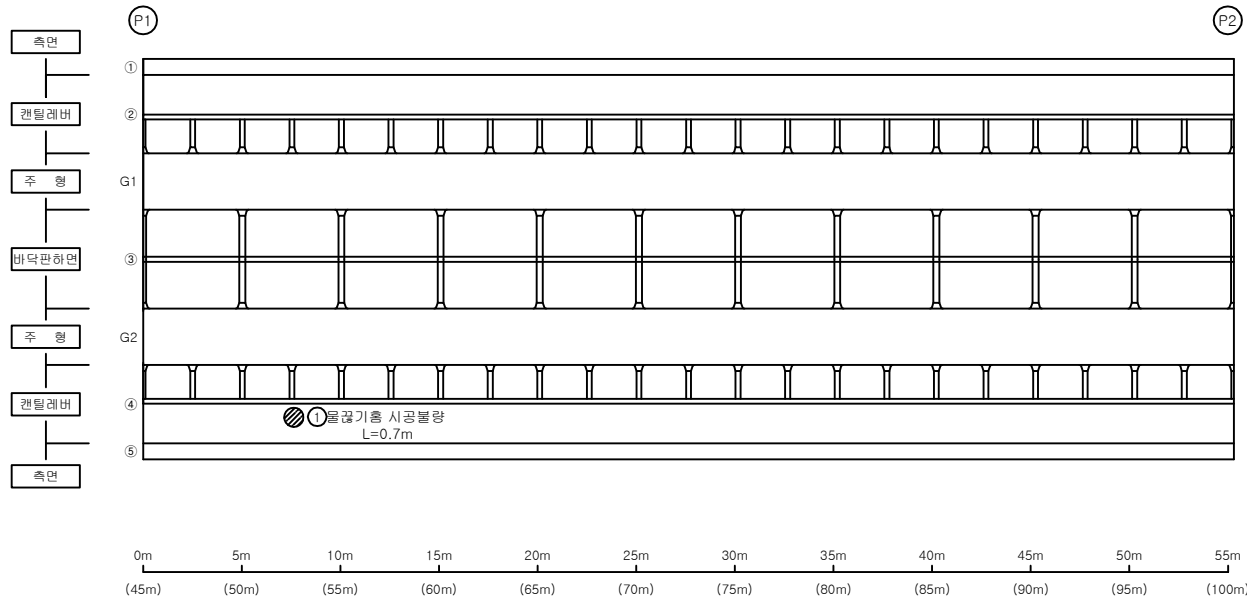
| 번호 | 신/구 | 부재명 | 손상현황 | 손상규모 | | | | | 비고 |
|---|---|---|---|---|---|---|---|---|---|
| 1 | 구 | 배수시설 | 물끊기흙 시공불량 | | 0.7 | | m | 1 | 0.70 |

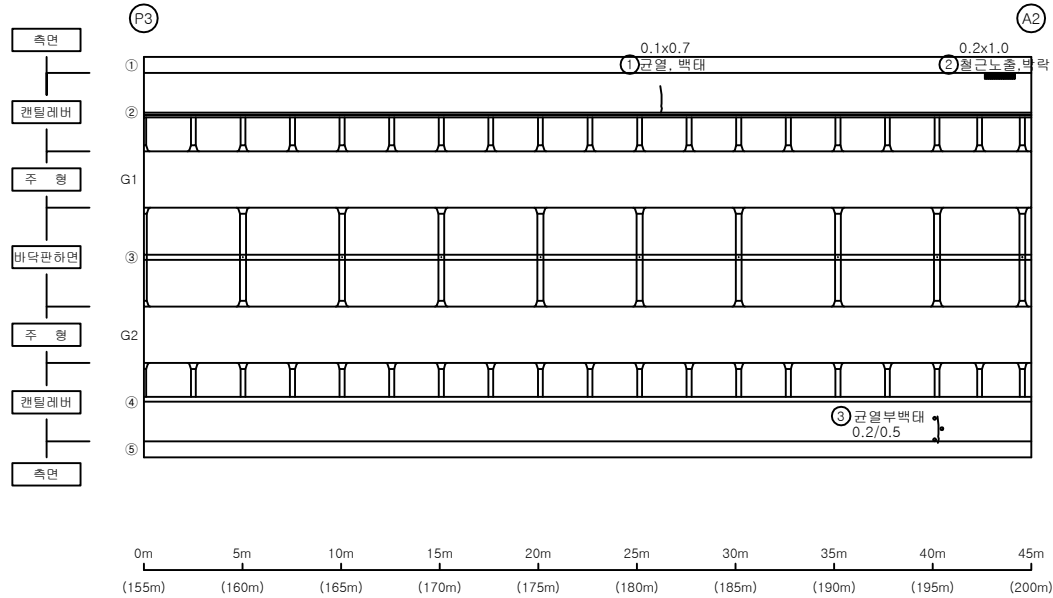
| 번호 | 신/구 | 부재명 | 손상현황 | 손상규모 | | | | | 비고 |
|---|---|---|---|---|---|---|---|---|---|
| 1 | 구 | 바닥판 | 균열부백태 | 0.1 | 0.7 | | m | 1 | 0.70 |
| 2 | 구 | 바닥판 | 철근노출, 박락 | | 0.2 | 1.0 | m <sup>2</sup> | 1 | 0.20 |
| 3 | 신 | 바닥판 | 균열부백태 | 0.2 | 0.5 | | m | 1 | 0.50 |

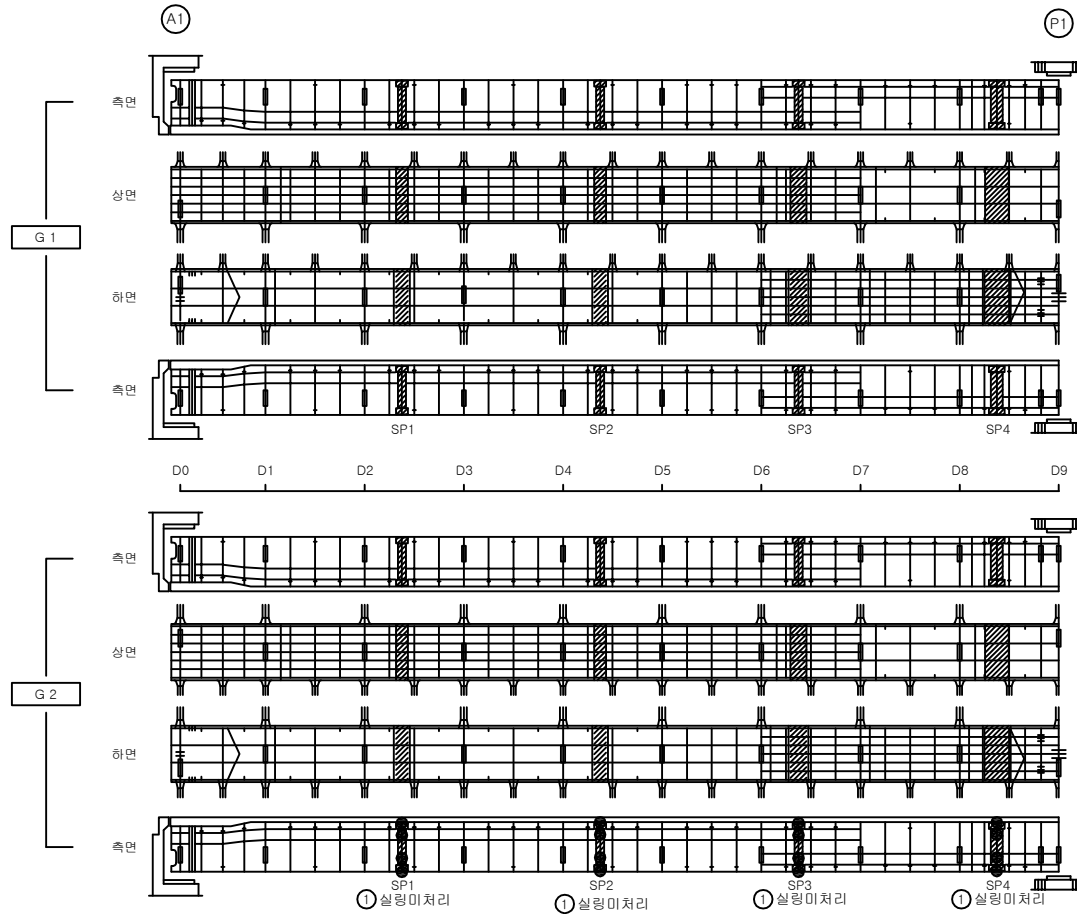
| 번호 | 신/구 | 부재명 | 손상현황 | 손상규모 | | | | 비고 |
|---|---|---|---|---|---|---|---|---|
| 1 | 구 | 거더내부 | 실링미처리 | | | | EA 16 | 16.00 |

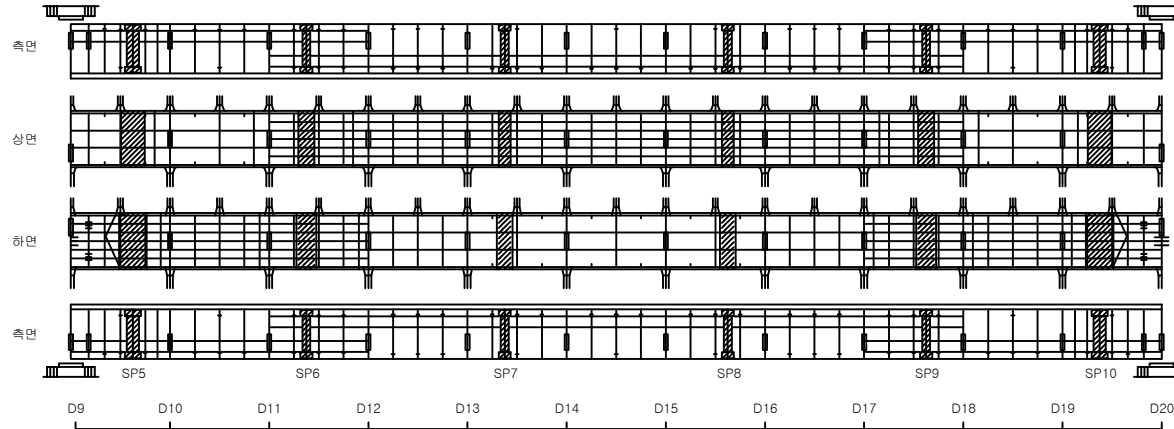
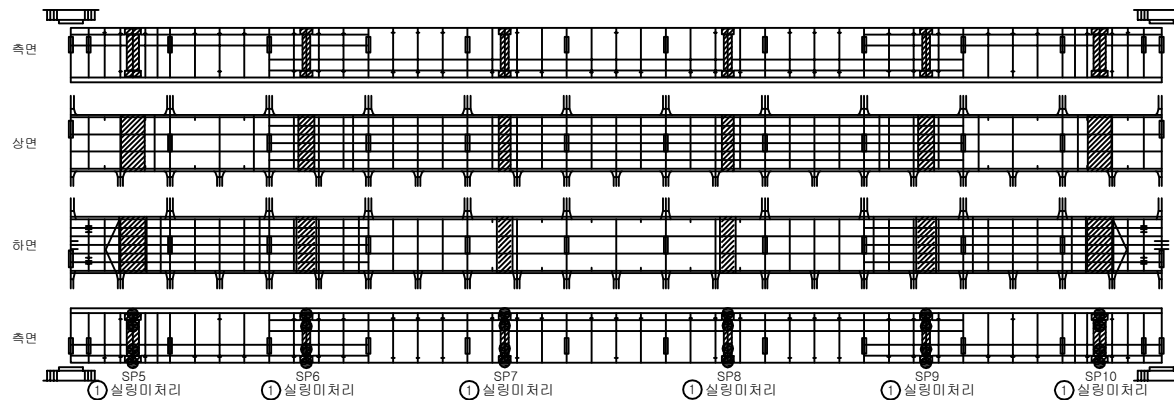
| 번호 | 신/구 | 부재명 | 손상현황 | 손상규모 | | | | | 비고 |
|---|---|---|---|---|---|---|---|---|---|
| 1 | 구 | 거더내부 | 실링미처리 | | | | EA | 24 | 24.00 |

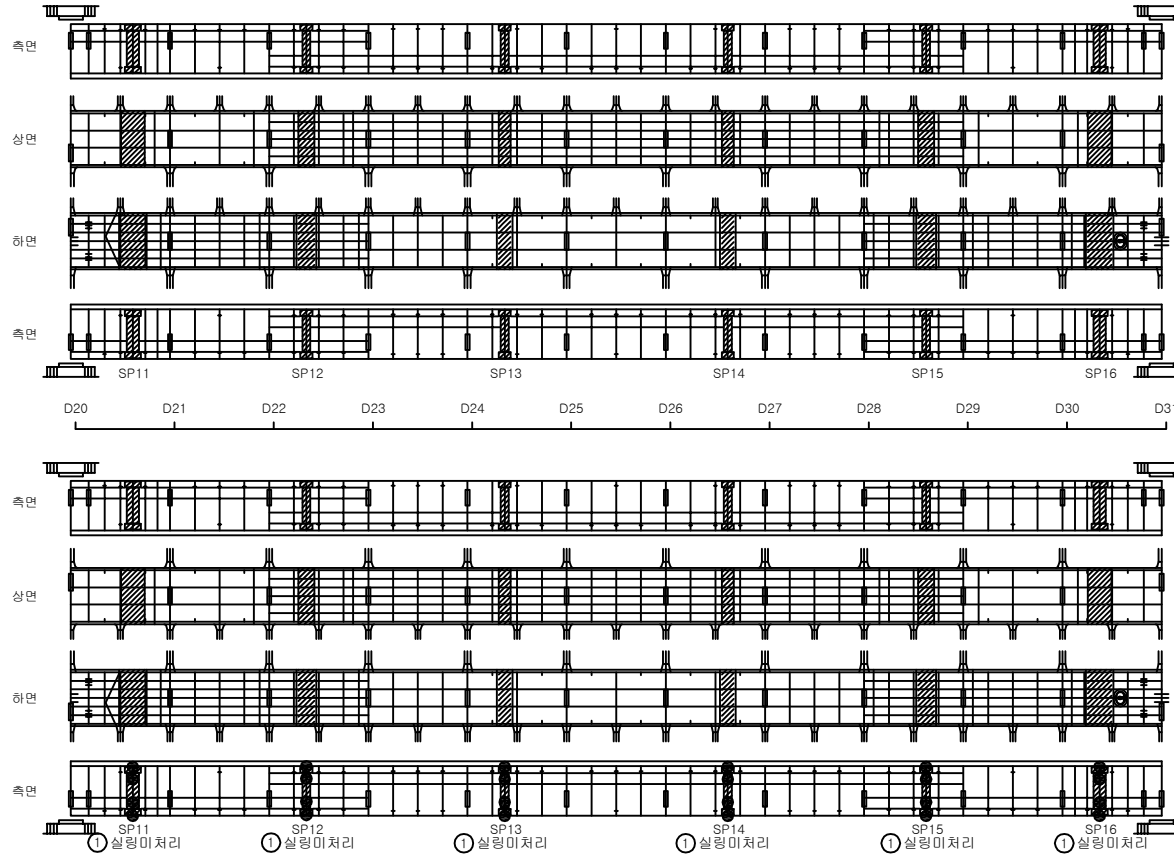
| 번호 | 신/구 | 부재명 | 손 상 현 황 | 손 상 규 모 | | | | | 비고 |
|---|---|---|---|---|---|---|---|---|---|
| 1 | 구 | 거더내부 | 실링미처리 | | | | EA | 24 | 24.00 |

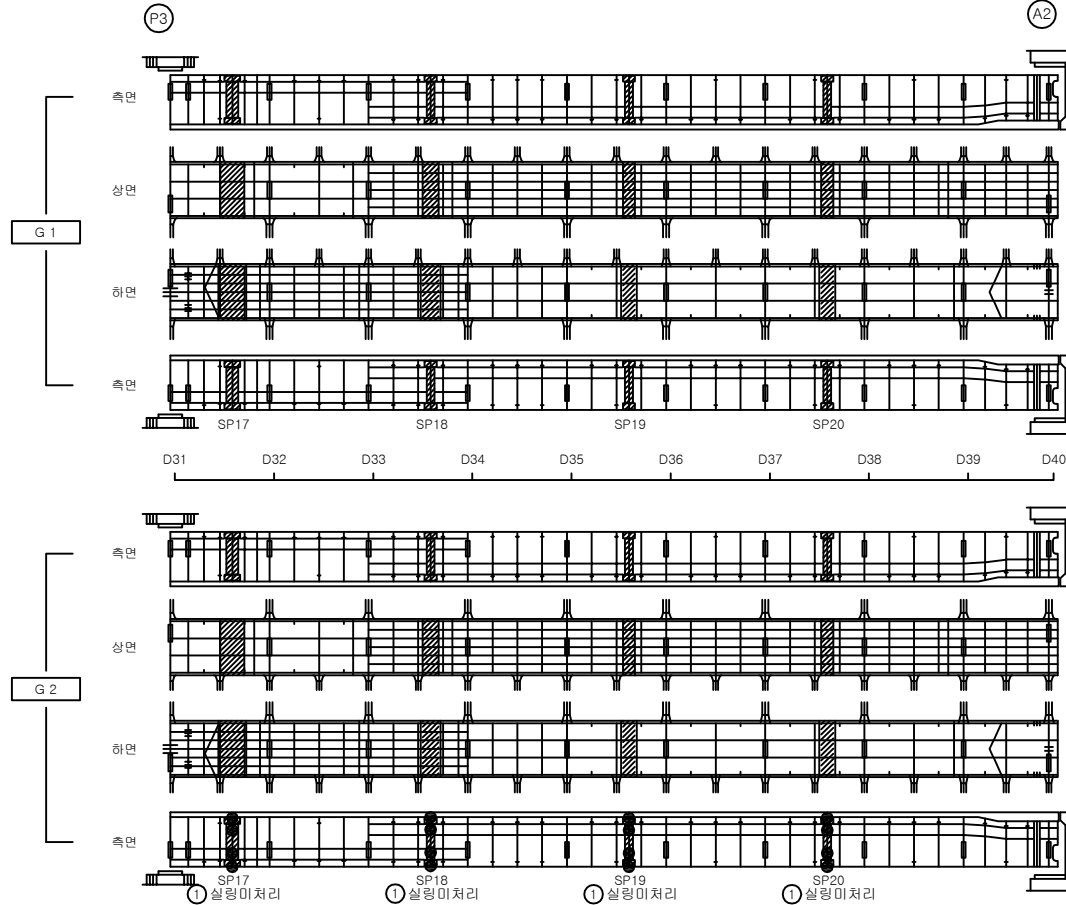
| 번호 | 신/구 | 부재명 | 손상현황 | 손상규모 | | | | | 비고 |
|---|---|---|---|---|---|---|---|---|---|
| 1 | 구 | 거더내부 | 실링미처리 | | | | EA | 16 | 16.00 |

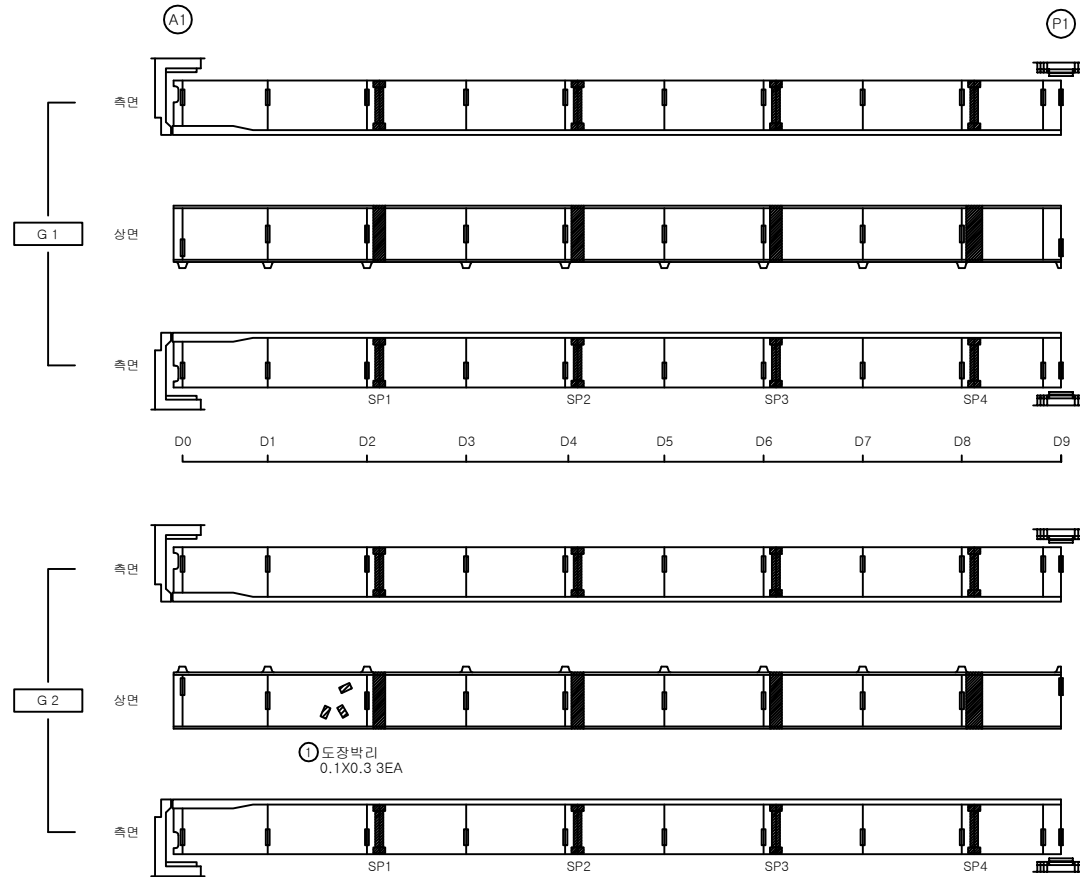
| 번호 | 신/구 | 부재명 | 손상현황 | 손상규모 | | | | | 비고 |
|---|---|---|---|---|---|---|---|---|---|
| 1 | 신 | 거더외부 | 도장박리 | | 0.1 | 0.3 | m <sup>2</sup> | 3 | 0.09 |

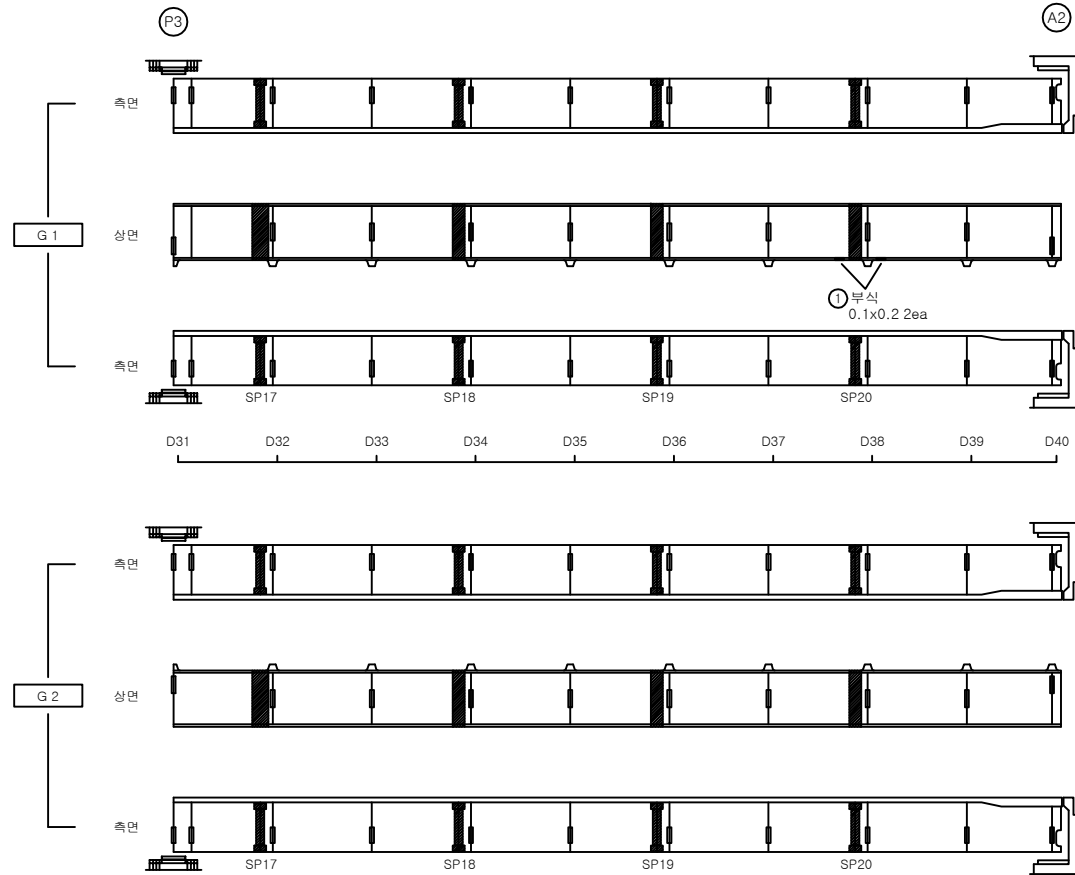
| 번호 | 신/구 | 부재명 | 손상현황 | 손상규모 | | | | | | 비고 |
|---|---|---|---|---|---|---|---|---|---|---|
| 1 | 구 | 거더외부 | 부식 | | 0.1 | 0.2 | m <sup>2</sup> | 2 | 0.04 | |

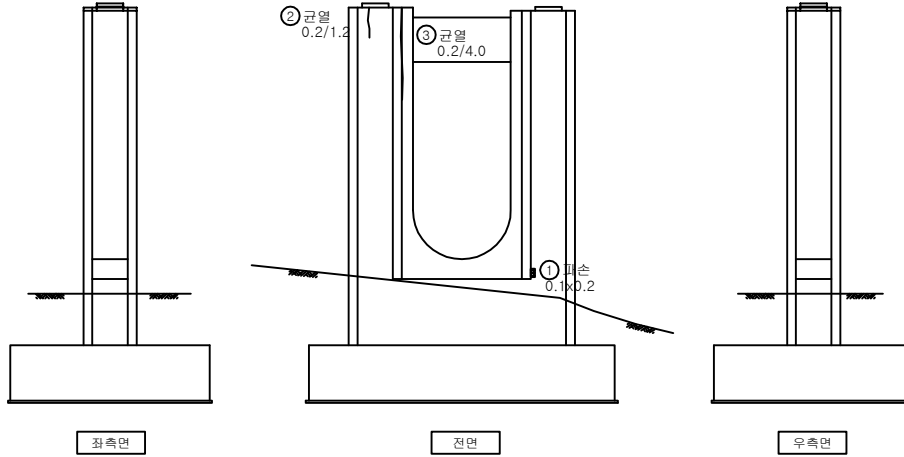
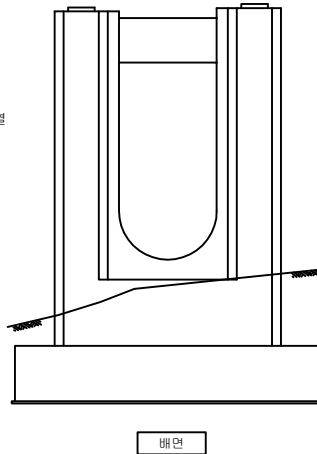
# I D : 울산JCT2교(울산) - 교각 P3

| 번호 | 신/구 | 부재명 | 손 상 현 황 | 손 상 규 모 | | | | | 비고 |
|---|---|---|---|---|---|---|---|---|---|
| 2 | 신 | 교각 | 균열 | 0.2 | 1.2 | | m | 1 | 1.20 |
| 3 | 신 | 교각 | 균열 | 0.2 | 4.0 | | m | 1 | 4.00 |
| 4 | 신 | 교량받침 | 방청콘크리트 균열 | 0.2 | 0.3 | | m | 2 | 0.60 |

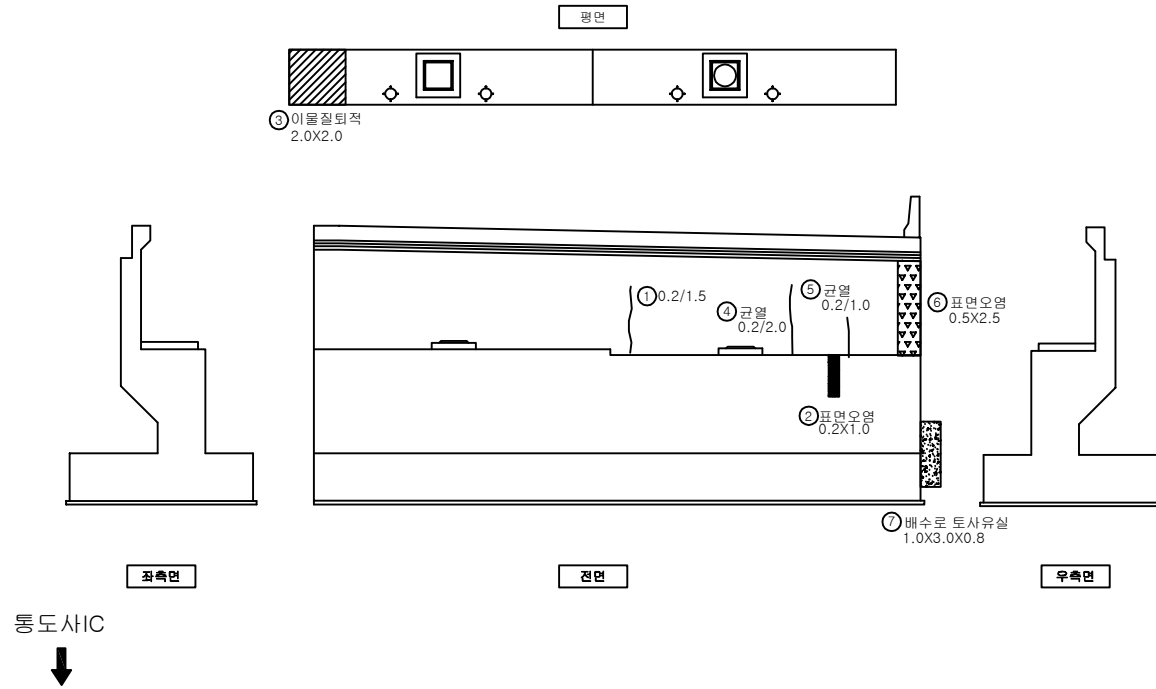
I D : 울산JCT2교(울산) - 교대 A2

| 번호 | 신/구 | 부재명 | 손상현황 | 손상규모 | | | | | 비고 |
|---|---|---|---|---|---|---|---|---|---|
| 1 | 구 | 홍벽 | 균열 | 0.2 | 1.5 | | m | 1 | 1.50 |
| 4 | 신 | 홍벽 | 균열 | 0.2 | 2.0 | | m | 1 | 2.00 |
| 5 | 신 | 홍벽 | 균열 | 0.2 | 1.0 | | m | 1 | 1.00 |
