# I D : 울산JCT3교 - 바닥판상면(S1)

2022년 부산울산고속도로  
정기·정밀안전점검용역

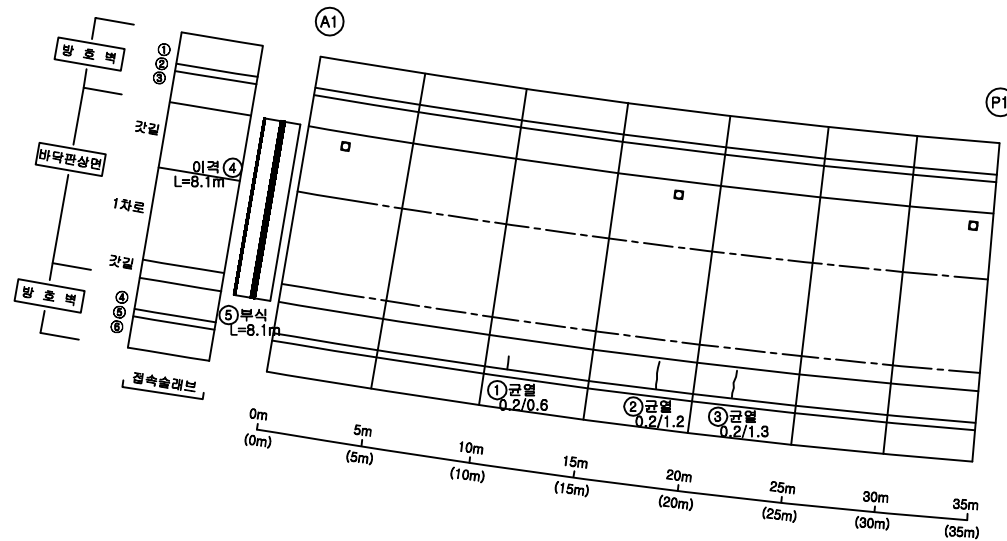
| 번호 | 신/구 | 부재명 | 손상현황 | 손상규모 | | | | | | 비고 |
|---|---|---|---|---|---|---|---|---|---|---|
| 1 | 구 | 방호벽 | 균열 | 0.2 | 0.6 | | m | 1 | 0.60 | |
| 2 | 구 | 방호벽 | 균열 | 0.2 | 1.2 | | m | 1 | 1.20 | |
| 3 | 구 | 방호벽 | 균열 | 0.2 | 1.3 | | m | 1 | 1.30 | |
| 4 | 신 | 신축이음 | 이격 | | 8.1 | | m | 1 | 8.10 | |
| 5 | 신 | 신축이음 | 본체부식 | | 8.1 | | m | 1 | 8.10 | |

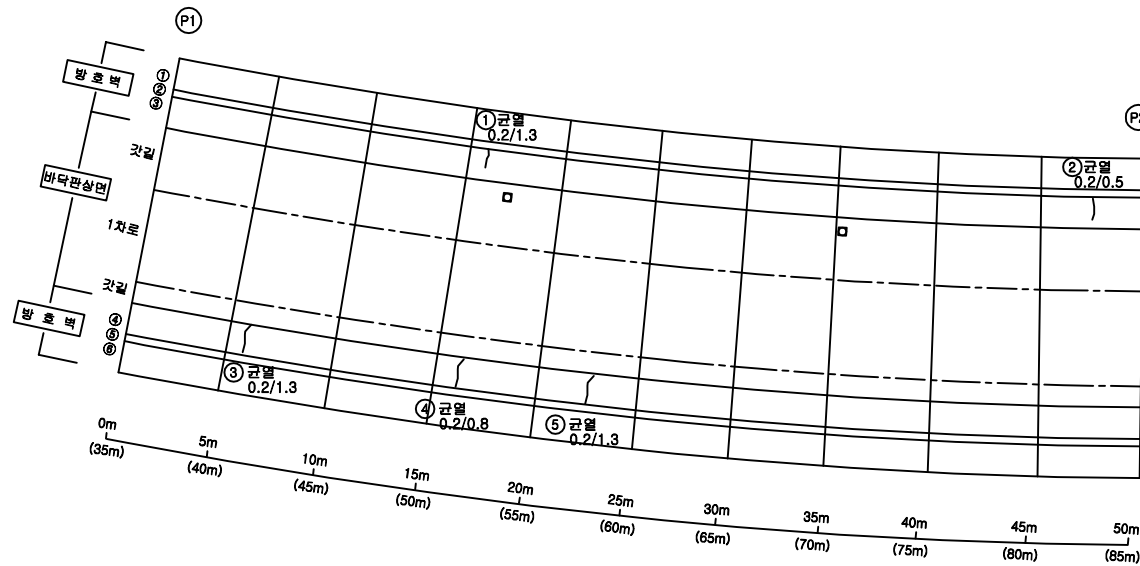
# I D : 울산JCT3교 - 바닥판상면(S2)

| 번호 | 신/구 | 부재명 | 손 상 현 황 | 손 상 규 모 | | | | | | 비고 |
|---|---|---|---|---|---|---|---|---|---|---|
| 1 | 구 | 방호벽 | 균열 | 0.2 | 1.3 | | m | 1 | 1.30 | |
| 2 | 구 | 방호벽 | 균열 | 0.2 | 0.5 | | m | 1 | 0.50 | |
| 3 | 신 | 방호벽 | 균열 | 0.2 | 1.3 | | m | 1 | 1.30 | |
| 4 | 신 | 방호벽 | 균열 | 0.2 | 0.8 | | m | 1 | 0.80 | |
| 5 | 신 | 방호벽 | 균열 | 0.2 | 1.3 | | m | 1 | 1.30 | |

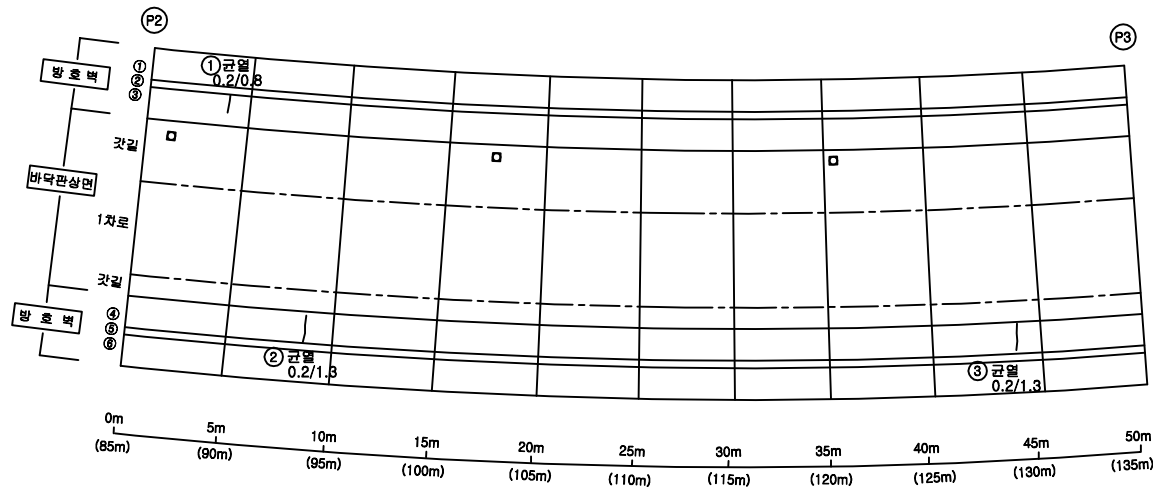
# I D : 울산JCT3교 - 바닥판상면(S3)

| 번호 | 신/구 | 부재명 | 손상현황 | 손상규모 | | | | | 비고 |
|---|---|---|---|---|---|---|---|---|---|
| 1 | 구 | 방호벽 | 균열 | 0.2 | 0.8 | | m | 1 | 0.80 |
| 2 | 신 | 방호벽 | 균열 | 0.2 | 1.3 | | m | 1 | 1.30 |
| 3 | 신 | 방호벽 | 균열 | 0.2 | 1.3 | | m | 1 | 1.30 |

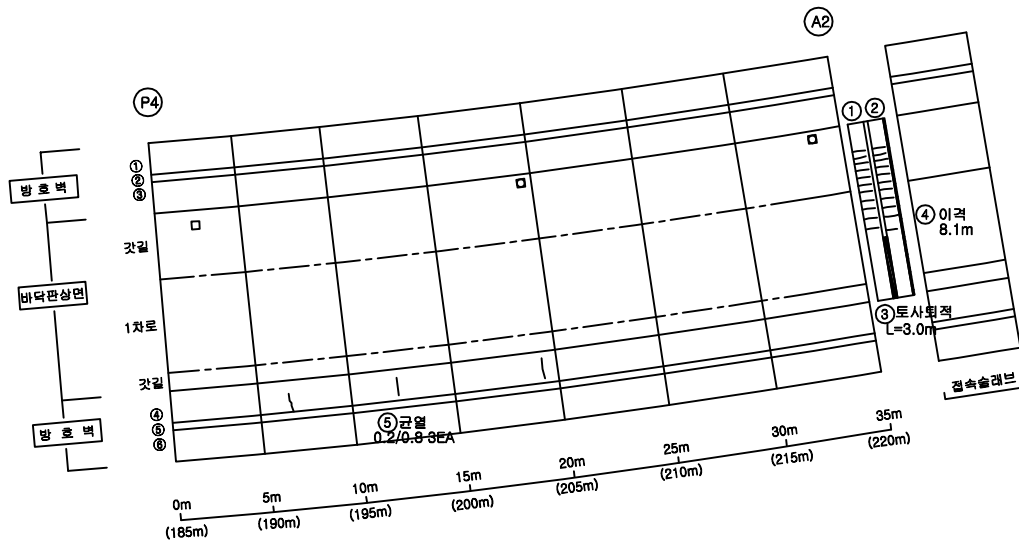
# I D : 울산JCT3교 - 바닥판상면(S5)

| 번호 | 신/구 | 부재명 | 손상현황 | 손상규모 | | | | | | 비고 |
|---|---|---|---|---|---|---|---|---|---|---|
| 1 | 구 | 신축이음 | 후타재 균열 | 0.1 | 0.4 | | m | 11 | 3.85 | |
| 2 | 구 | 신축이음 | 후타재 균열 | 0.1 | 0.5 | | m | 11 | 5.50 | |
| 3 | 구 | 신축이음 | 토사퇴적 | | 3.0 | | m | 1 | 3.00 | |
| 4 | 신 | 신축이음 | 이격 | | 8.1 | | m | 1 | 8.10 | |
| 5 | 신 | 방호벽 | 균열 | 0.2 | 0.8 | | m | 3 | 2.40 | |

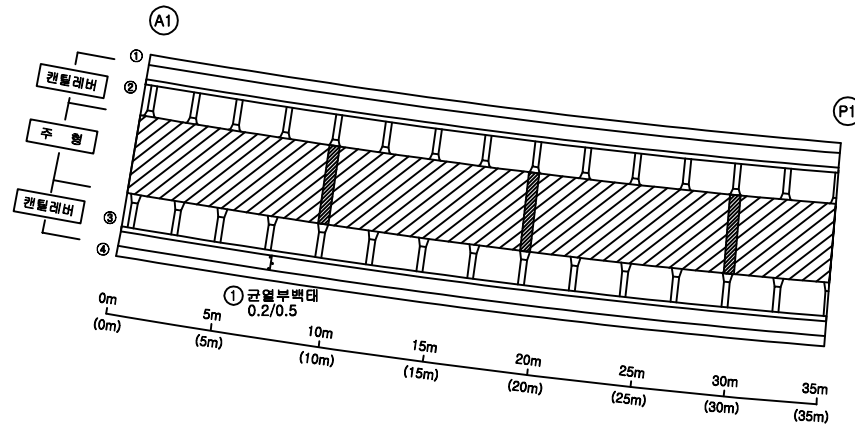
I D : 울산JCT3교 - 바닥판하면(S1)

| 번호 | 신/구 | 부재명 | 손상현황 | 손상규모 | | | | | | 비고 |
|---|---|---|---|---|---|---|---|---|---|---|
| 1 | 신 | 바닥판 | 균열부백대 | 0.2 | 0.5 | | m | 1 | 0.50 | |

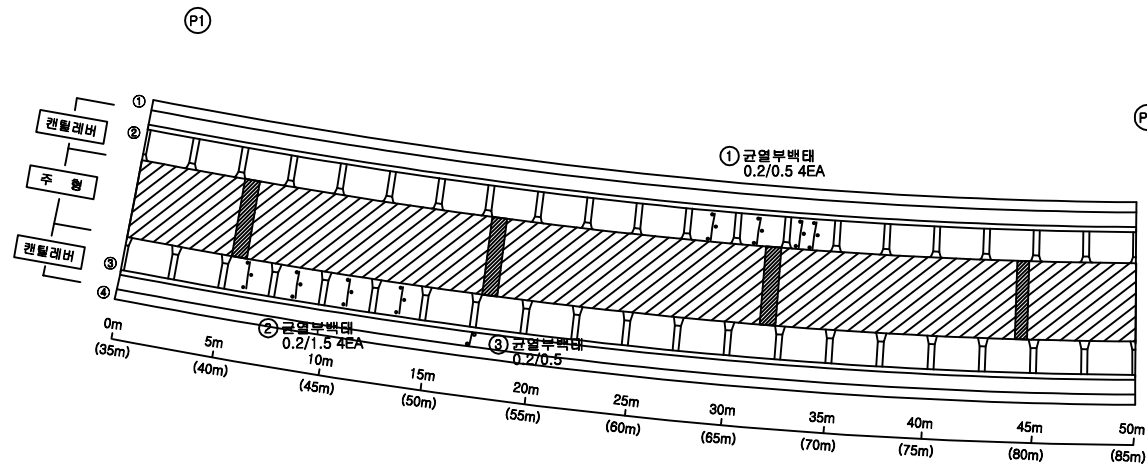
# I D : 울산JCT3교 - 바닥판하면(S2)

| 번호 | 신/구 | 부재명 | 손상현황 | 손상규모 | | | | | 비고 |
|---|---|---|---|---|---|---|---|---|---|
| 1 | 신 | 바닥판 | 균열부백태 | 0.2 | 1.5 | | m | 4 | 6.00 |
| 2 | 신 | 바닥판 | 균열부백태 | 0.2 | 1.5 | | m | 4 | 6.00 |
| 3 | 신 | 바닥판 | 균열부백태 | 0.2 | 0.5 | | m | 1 | 0.50 |

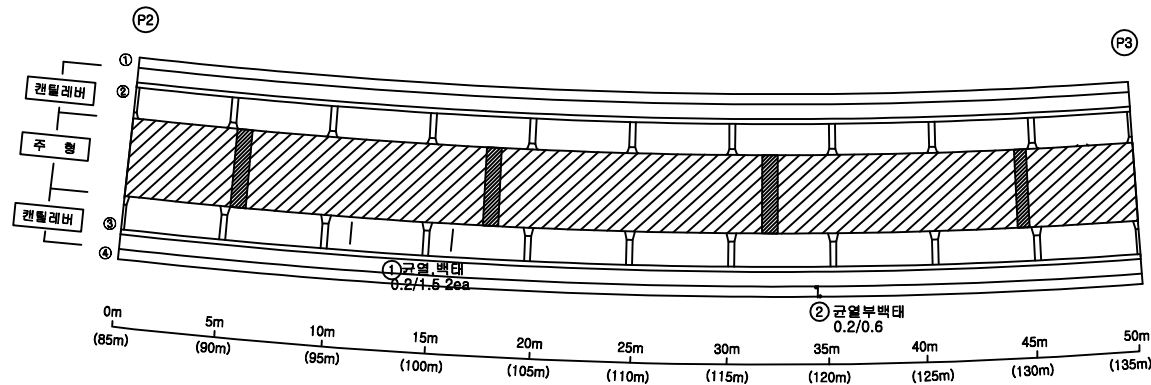
# I D : 울산JCT3교 - 바닥판하면(S3)

| 번호 | 신/구 | 부재명 | 손상현황 | 손상규모 | | | | | 비고 |
|---|---|---|---|---|---|---|---|---|---|
| 1 | 구 | 바닥판 | 균열부백태 | 0.2 | 1.5 | | m | 2 | 3.00 |
| 2 | 신 | 바닥판 | 균열부백태 | 0.2 | 0.6 | | m | 1 | 0.60 |

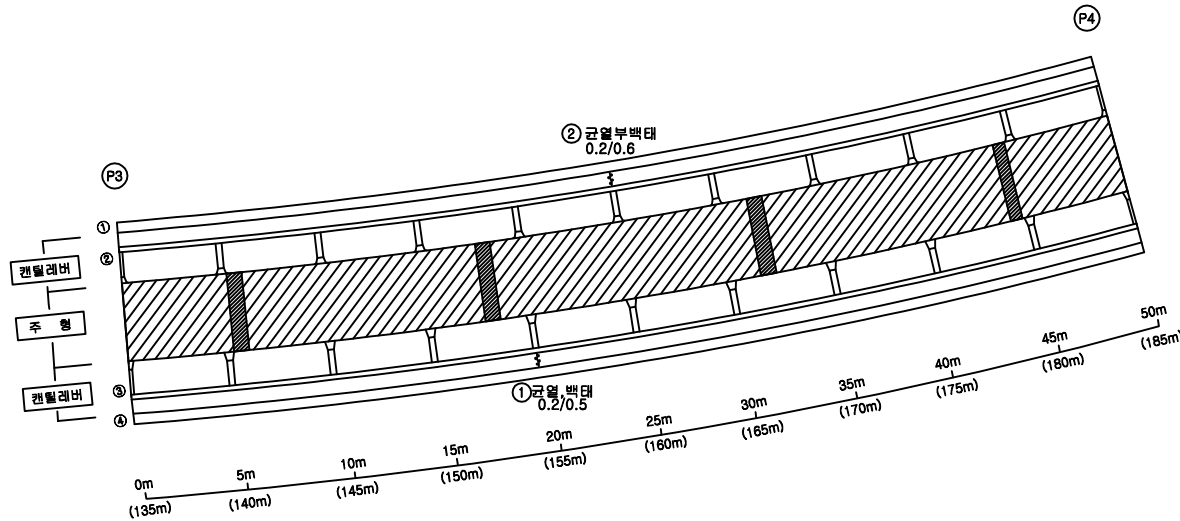
# I D : 울산JCT3교 - 바닥판하면(S4)

| 번호 | 신/구 | 부재명 | 손 상 현 황 | 손 상 규 모 | | | | | 비고 |
|---|---|---|---|---|---|---|---|---|---|
| 1 | 구 | 바닥판 | 균열부백태 | 0.2 | 0.5 | | m | 1 | 0.50 |
| 2 | 신 | 바닥판 | 균열부백태 | 0.2 | 0.6 | | m | 1 | 0.60 |

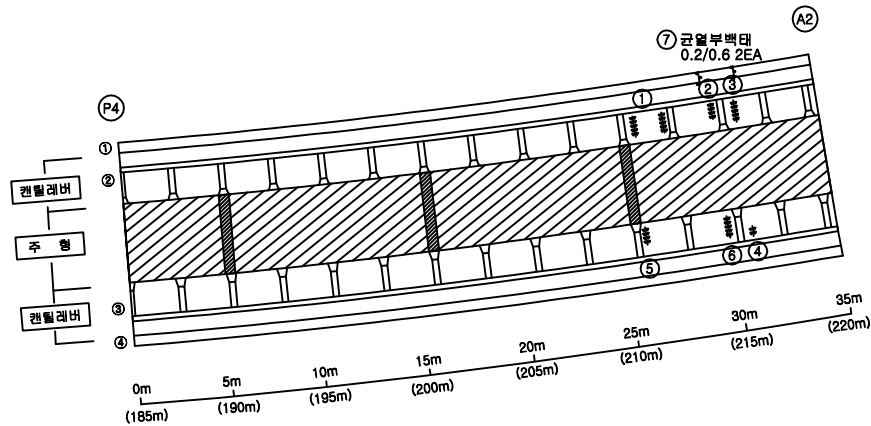
# I D : 울산JCT3교 - 바닥판하면(S5)

| 번호 | 신/구 | 부재명 | 손 상 현 황 | 손 상 규 모 | | | | | | 비고 |
|---|---|---|---|---|---|---|---|---|---|---|
| 1 | 구 | 바닥판 | 균열부백태 | 0.2 | 1.0 | | m | 1 | 1.00 | |
| 2 | 구 | 바닥판 | 균열부백태 | 0.2 | 1.0 | | m | 1 | 1.00 | |
| 3 | 구 | 바닥판 | 균열부백태 | 0.2 | 1.0 | | m | 1 | 1.00 | |
| 4 | 구 | 바닥판 | 균열부백태 | 0.2 | 0.5 | | m | 1 | 0.50 | |
| 5 | 구 | 바닥판 | 균열부백태 | 0.2 | 1.0 | | m | 1 | 1.00 | |
| 6 | 구 | 바닥판 | 균열부백태 | 0.2 | 1.0 | | m | 1 | 1.00 | |
| 7 | 신 | 바닥판 | 균열부백태 | 0.0 | 0.6 | | m | 2 | 1.20 | |

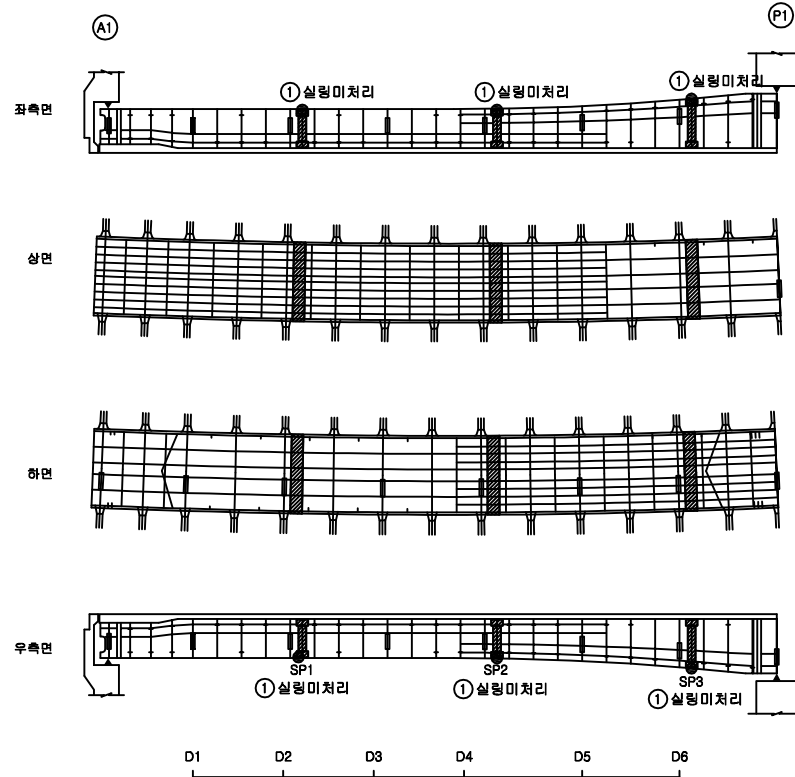
# I D : 울산JCT3교 - BOX내부(S1)

| 번호 | 신/구 | 부재명 | 손상현황 | 손상규모 | | | | | 비고 |
|---|---|---|---|---|---|---|---|---|---|
| 1 | 구 | 거더내부 | 실링미처리 | | | | EA | 6 | 6.00 |

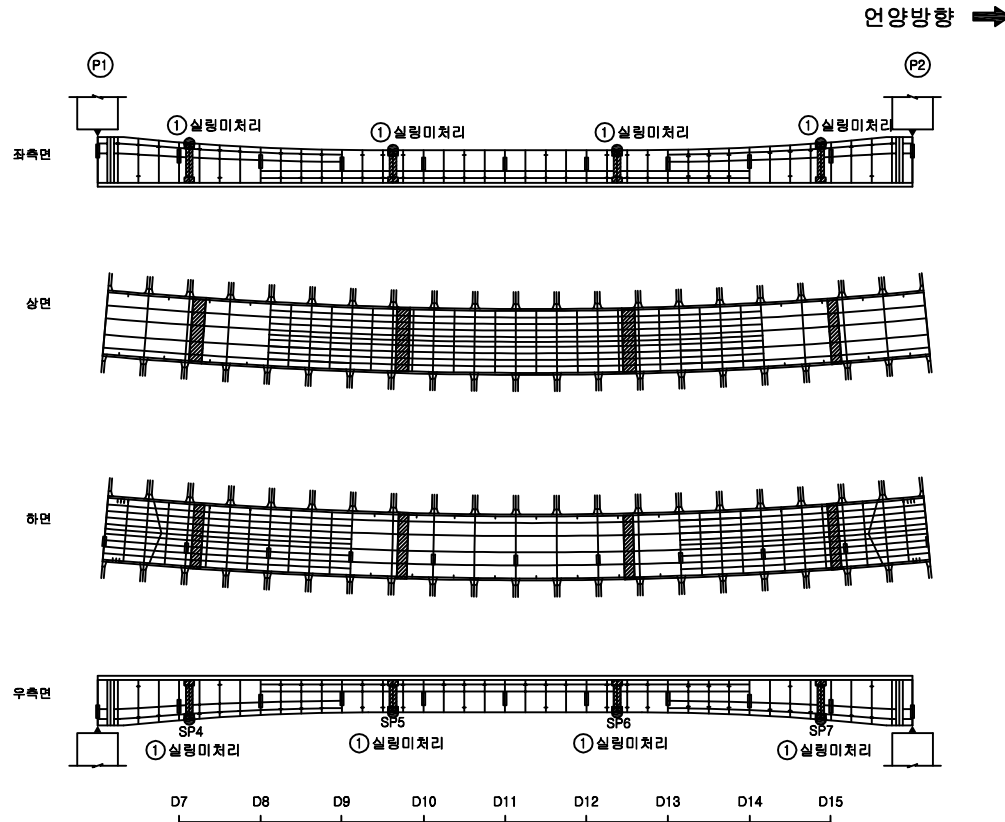
# I D : 울산JCT3교 - BOX내부(S2)

| 번호 | 신/구 | 부재명 | 손상현황 | 손상규모 | | | | | 비고 |
|---|---|---|---|---|---|---|---|---|---|
| 1 | 구 | 거더내부 | 실링미처리 | | | | EA | 8 | 8.00 |

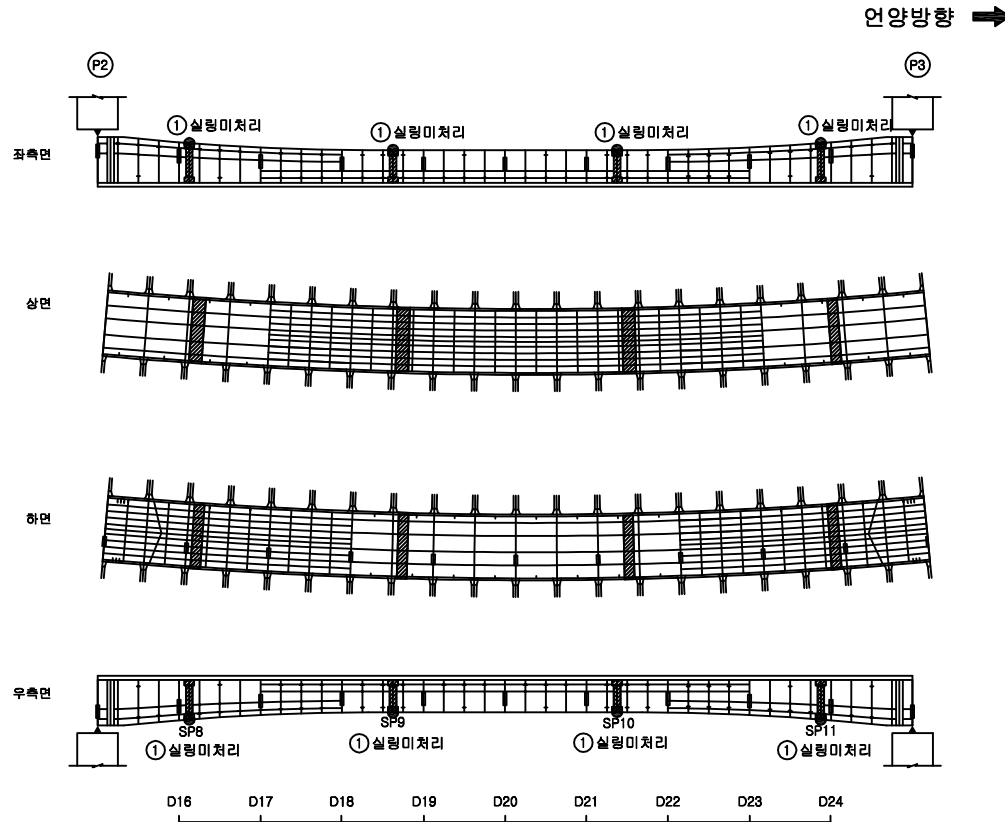
# I D : 울산JCT3교 - BOX내부(S3)

| 번호 | 신/구 | 부재명 | 손상현황 | 손상규모 | | | | | 비고 |
|---|---|---|---|---|---|---|---|---|---|
| 1 | 구 | 거더내부 | 실링미처리 | | | | EA | 8 | 8.00 |

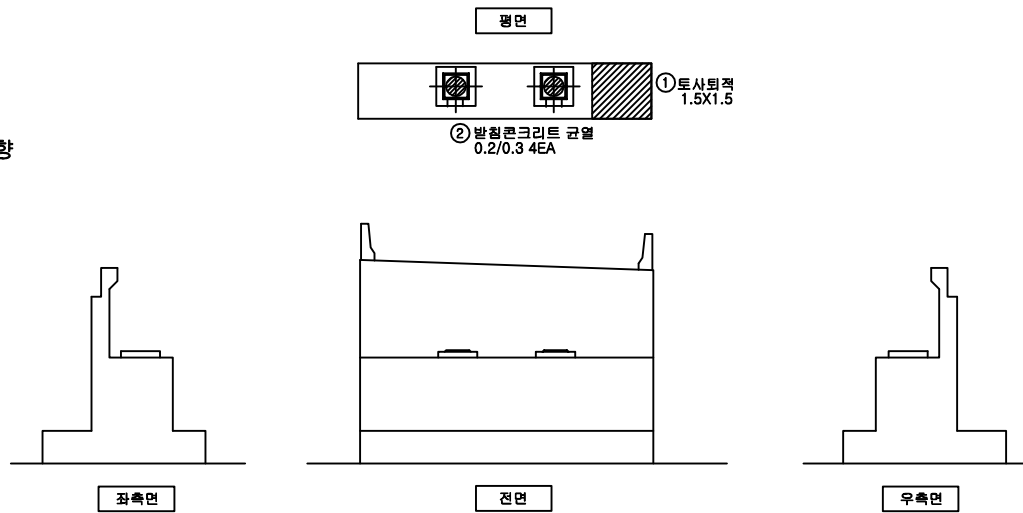
| 번호 | 신/구 | 부재명 | 손 상 현 황 | 손 상 규 모 | | | | | | 비고 |
|---|---|---|---|---|---|---|---|---|---|---|
| 2 | 신 | 교량발침 | 방침콘크리트 균열 | 0.2 | 0.3 | | m | 4 | 1.20 | |

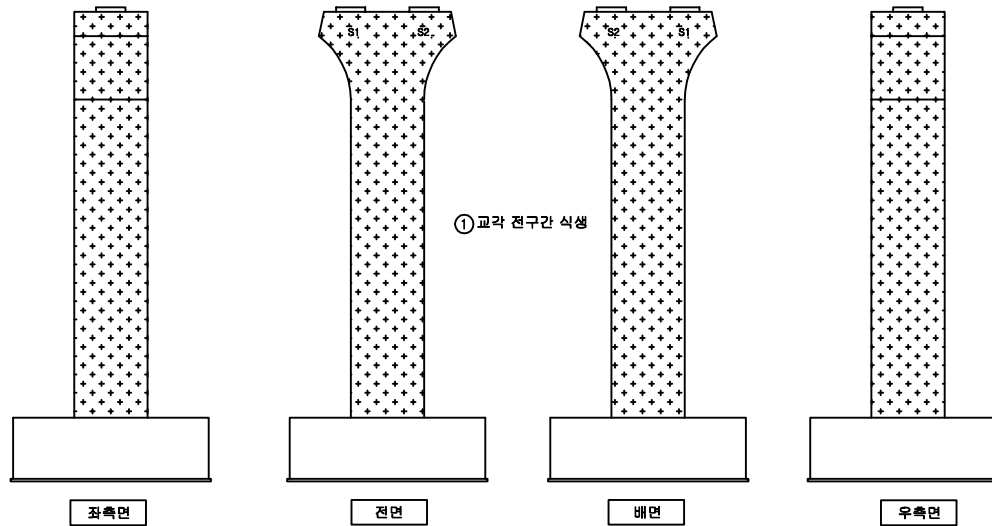
① 교각 전구간 식생

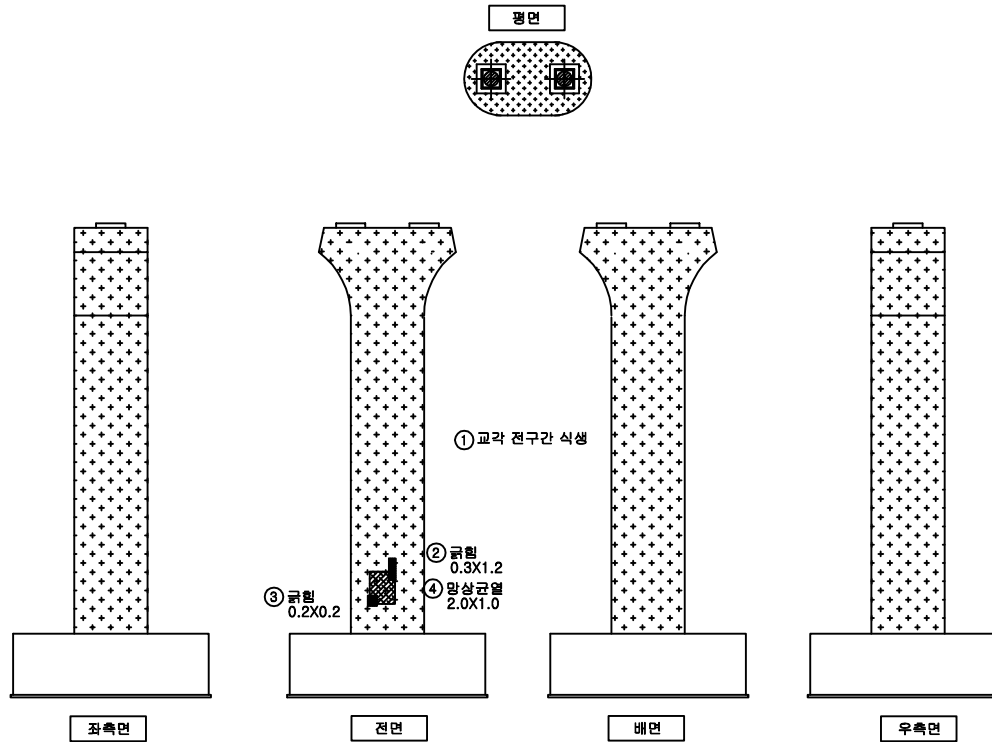
| 번호 | 신/구 | 부재명 | 손상현황 | 손상규모 | | | | | | 비고 |
|---|---|---|---|---|---|---|---|---|---|---|
| 2 | 신 | 기둥 | 균열 | | 0.3 | 1.2 | m <sup>2</sup> | 1 | 0.36 | |
| 3 | 신 | 기둥 | 균열 | | 0.2 | 0.2 | m <sup>2</sup> | 1 | 0.04 | |
| 4 | 신 | 기둥 | 망상균열 | | 2.0 | 1.0 | m <sup>2</sup> | 1 | 2.00 | |

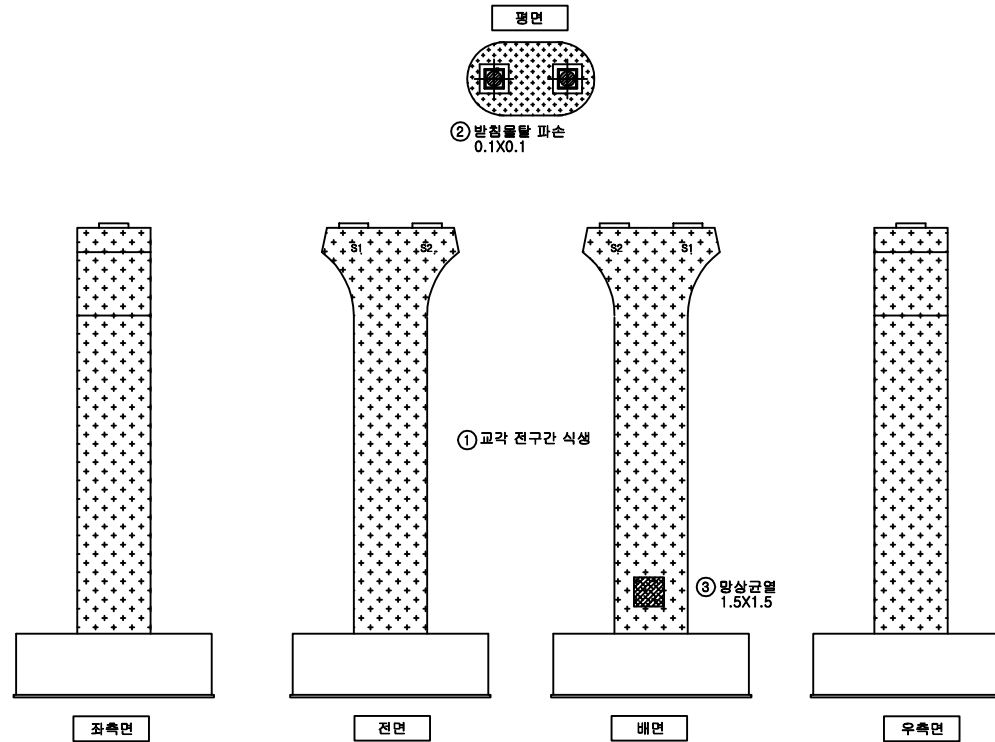
| 번호 | 신/구 | 부재명 | 손상현황 | 손상규모 | | | | | | 비고 |
|---|---|---|---|---|---|---|---|---|---|---|
| 3 | 신 | 기둥 | 망상균열 | | 1.5 | 1.5 | m² | 1 | 2.25 | |

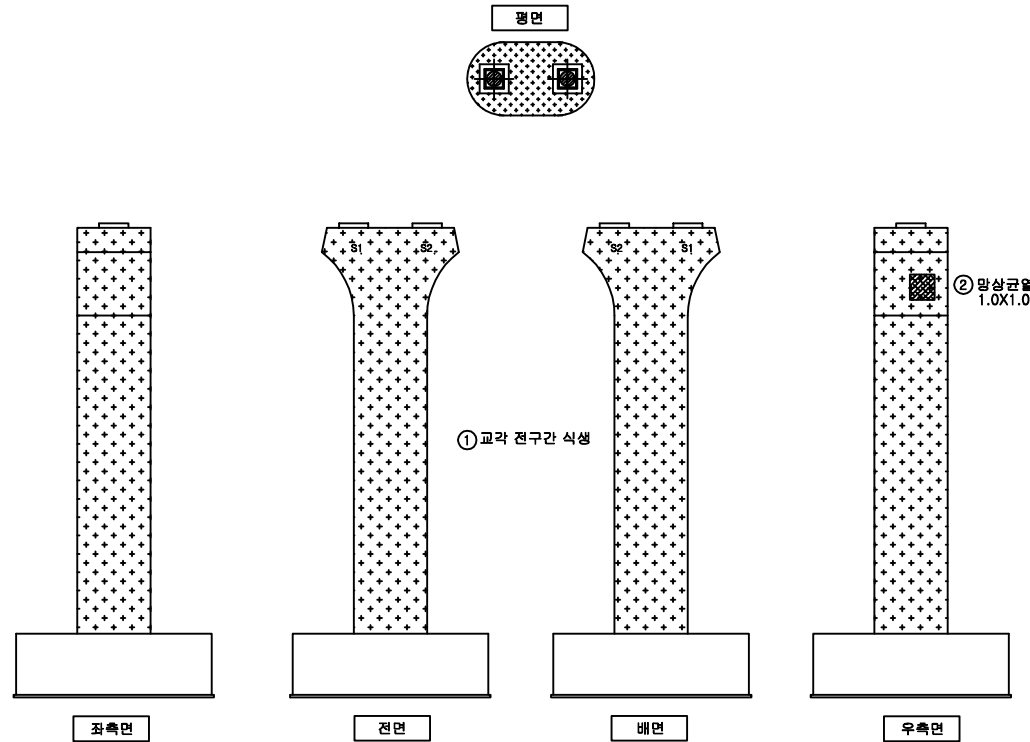
| 번호 | 신/구 | 부재명 | 손 상 현 황 | 손 상 규 모 | | | | | | 비고 |
|---|---|---|---|---|---|---|---|---|---|---|
| 2 | 신 | 코팅 | 망상균열 | | 1.0 | 1.0 | m <sup>2</sup> | 1 | 1.00 | |
