I D : 울산JCT4교 - 바닥판상면(S1)

| 2022년 부산울산고속도로 정기·정밀안전점검용역 | |

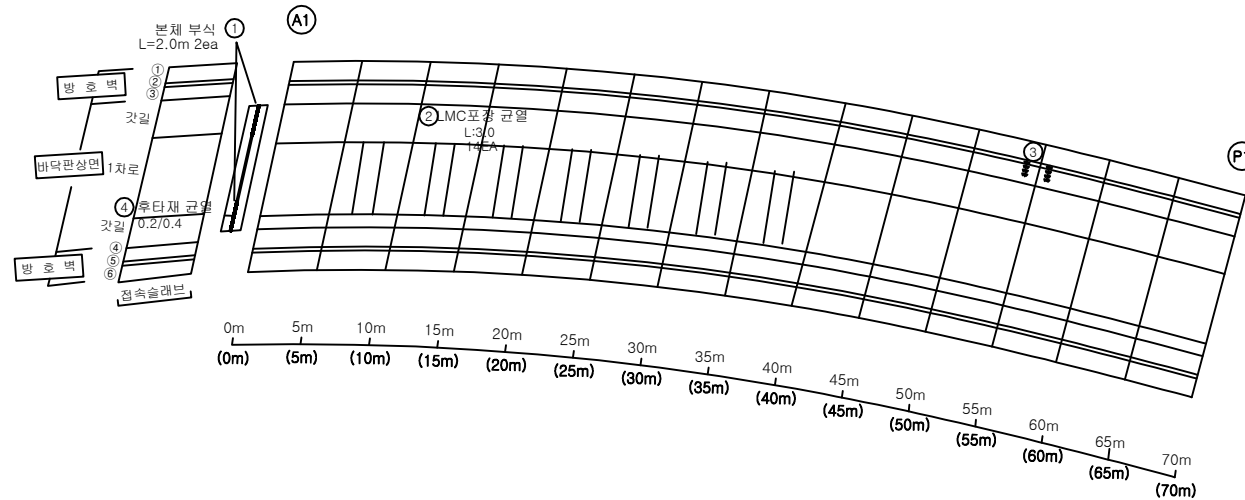
| 번호 | 신/구 | 부재명 | 손상현황 | 손상규모 | | | | | 비고 |
|---|---|---|---|---|---|---|---|---|---|
| 1 | 구 | 신축이음 | 본체부식 | | 2.0 | | 2 | m | 4.00 |
| 2 | 구 | 포장 | LMC균열 | | 3.0 | | 14 | m | 42.00 |
| 3 | 구 | 방호벽 | 균열부백태 | 0.2 | 0.8 | | 2 | m | 1.60 |
| 4 | 신 | 신축이음 | 후타재 균열 | 0.2 | 0.4 | | 1 | m | 0.40 |

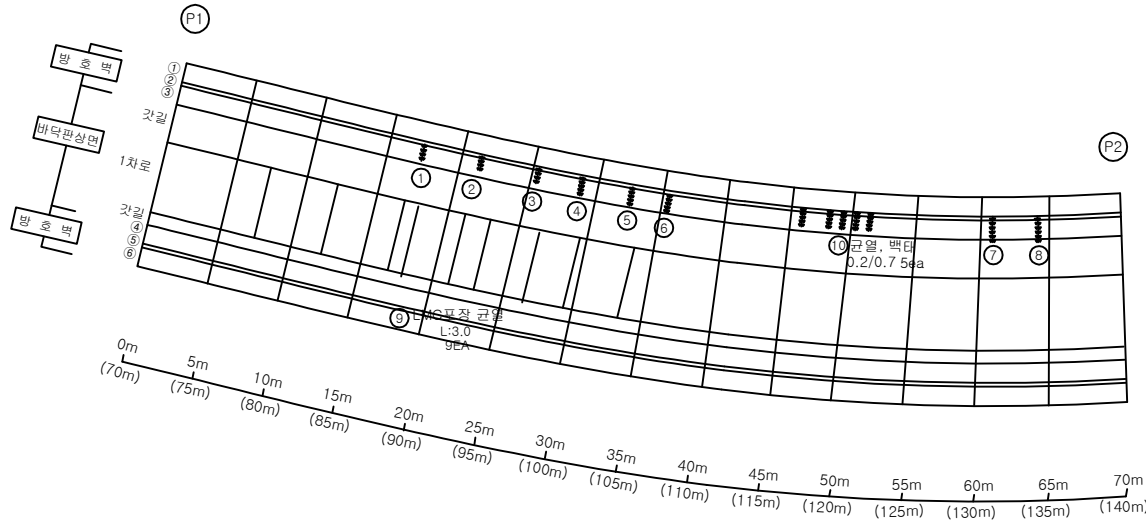
I D : 울산JCT4교 - 바닥판상면(S2)

| 번호 | 신/구 | 부재명 | 손상현황 | 손상규모 | | | | | 비고 |
|---|---|---|---|---|---|---|---|---|---|
| 1 | 구 | 방호벽 | 균열부백태 | 0.2 | 0.6 | | 1 | m | 0.60 |
| 2 | 구 | 방호벽 | 균열부백태 | 0.2 | 0.6 | | 1 | m | 0.60 |
| 3 | 구 | 방호벽 | 균열부백태 | 0.2 | 0.9 | | 1 | m | 0.90 |
| 4 | 구 | 방호벽 | 균열부백태 | 0.2 | 1.0 | | 1 | m | 1.00 |
| 5 | 구 | 방호벽 | 균열부백태 | 0.2 | 0.8 | | 1 | m | 0.80 |
| 6 | 구 | 방호벽 | 균열부백태 | 0.2 | 0.8 | | 1 | m | 0.80 |
| 7 | 구 | 방호벽 | 균열부백태 | 0.2 | 0.8 | | 1 | m | 0.80 |
| 8 | 구 | 방호벽 | 균열부백태 | 0.2 | 1.2 | | 1 | m | 1.20 |
| 9 | 구 | 포장 | LMC균열 | | 3 | | 9 | m | 27.00 |
| 10 | 구 | 방호벽 | 균열부백태 | 0.2 | 0.7 | | 5 | m | 3.50 |

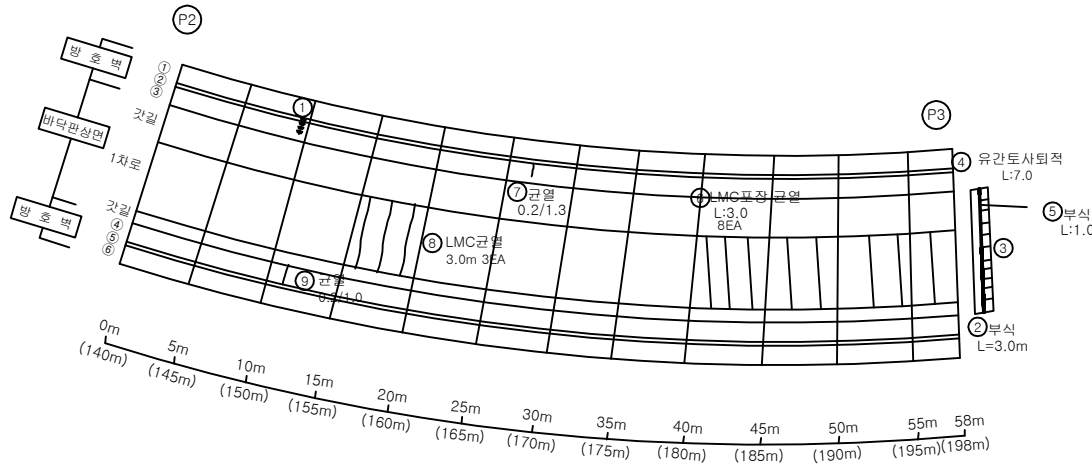
I D : 울산JCT4교 - 바닥판상면(S3)

| 번호 | 신/구 | 부재명 | 손상현황 | 손상규모 | | | | | 비고 |
|---|---|---|---|---|---|---|---|---|---|
| 1 | 구 | 방호벽 | 균열부백태 | 0.2 | 0.8 | | 1 | m | 0.80 |
| 2 | 구 | 신축이음 | 본체부식 | | 3.0 | | | m | 0.00 |
| 3 | 구 | 신축이음 | 후타재 균열 | 0.1 | 0.3 | | 10 | m | 2.50 |
| 4 | 구 | 신축이음 | 유간토사퇴적 | | 7.0 | | 1 | m | 7.00 |
| 5 | 구 | 신축이음 | 본체부식 | | 1.0 | | 1 | m | 1.00 |
| 6 | 구 | 포장 | LMC균열 | | 3.0 | | 8 | m | 24.00 |
| 7 | 구 | 방호벽 | 균열 | 0.2 | 1.3 | | 1 | m | 1.30 |
| 8 | 신 | 포장 | LMC균열 | | 3.0 | | 3 | m | 9.00 |
| 9 | 신 | 방호벽 | 균열 | 0.2 | 1 | | 1 | m | 1.00 |

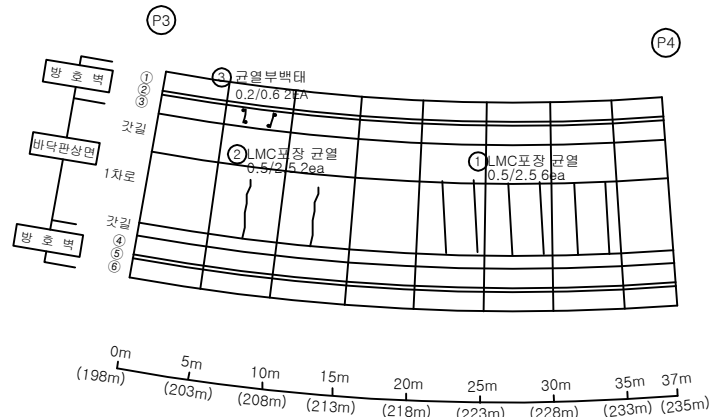
I D : 울산JCT4교 - 바닥판상면(S4)

| 번호 | 신/구 | 부재명 | 손상현황 | 손상규모 | | | | | 비고 |
|---|---|---|---|---|---|---|---|---|---|
| 1 | 구 | 포장 | LMC균열 | | 2.5 | | 6 | m | 15.00 |
| 2 | 구 | 포장 | LMC균열 | | 2.5 | | 2 | m | 5.00 |
| 3 | 신 | 방호벽 | 균열부백태 | 0.2 | 0.6 | | 2 | m | 1.20 |

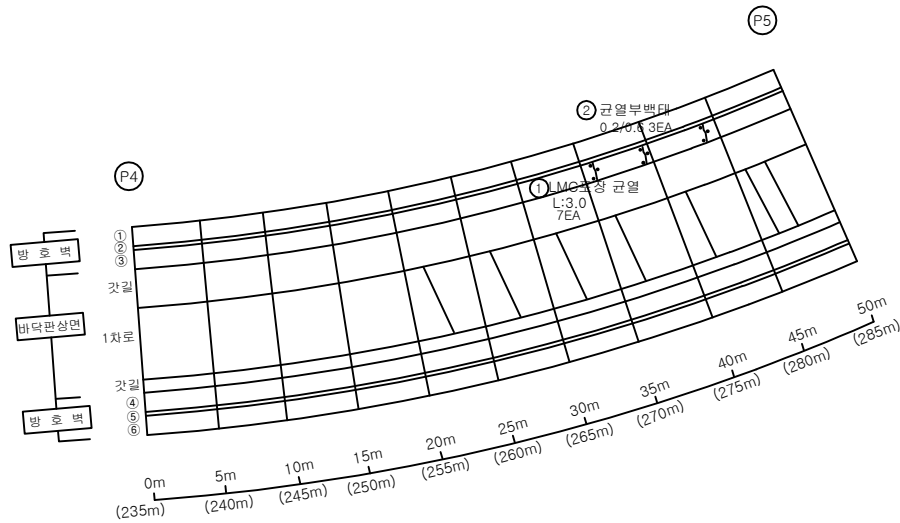
I D : 울산JCT4교 - 바닥판상면(S5)

| 번호 | 신/구 | 부재명 | 손 상 현 황 | 손 상 규 모 | | | | | 비고 |
|---|---|---|---|---|---|---|---|---|---|
| 1 | 구 | 포장 | LMC균열 | | 3.0 | | 7 | m | 21.00 |
| 2 | 신 | 방호벽 | 균열부백태 | 0.2 | 0.6 | | 3 | m | 1.80 |

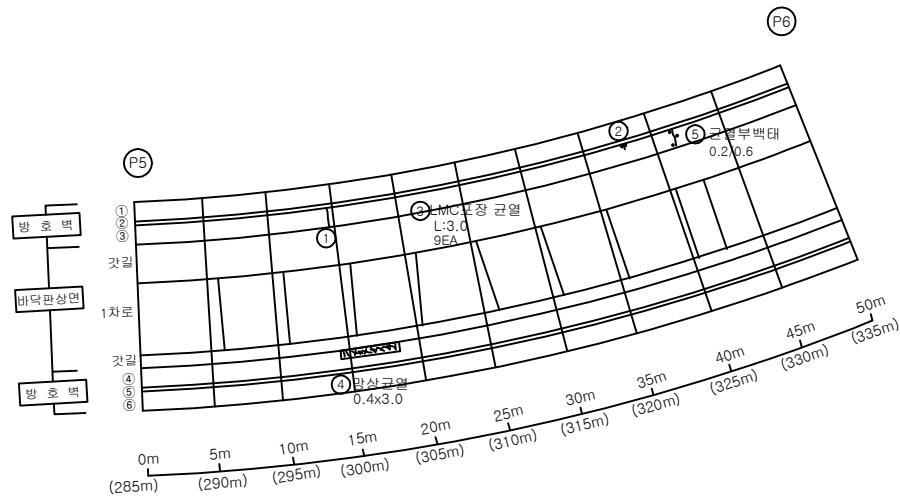
I D : 울산JCT4교 - 바닥판상면(S6)

| 번호 | 신/구 | 부재명 | 손 상 현 황 | 손 상 규 모 | | | | | 비고 |
|---|---|---|---|---|---|---|---|---|---|
| 1 | 구 | 방호벽 | 균열 | 0.2 | 0.6 | | 1 | m | 0.60 |
| 2 | 구 | 방호벽 | 균열부백태 | 0.2 | 0.3 | | 1 | m | 0.30 |
| 3 | 구 | 포장 | LMC균열 | | 3.0 | | 9 | m | 27.00 |
| 4 | 구 | 방호벽 | 망상균열 | | 0.4 | 3.0 | 1 | m | 1.20 |
| 5 | 신 | 방호벽 | 균열부백태 | 0.2 | 0.6 | | 1 | m | 0.60 |

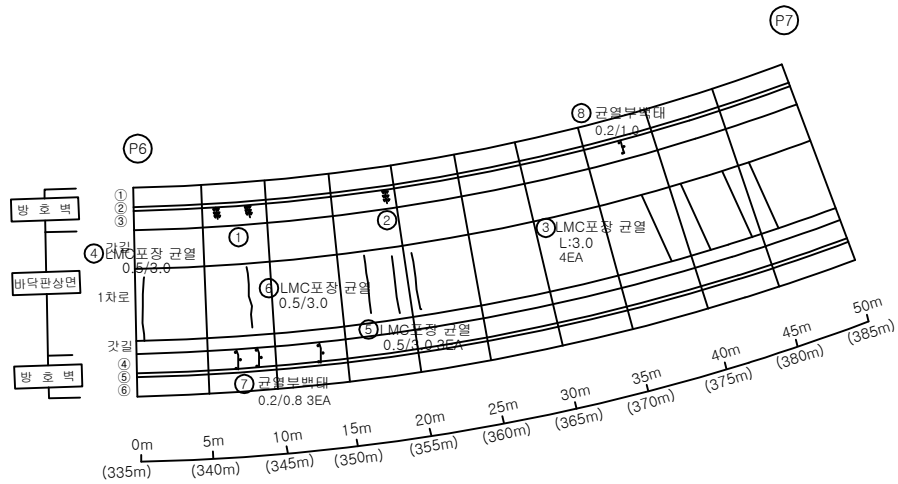
I D : 울산JCT4교 - 바닥판상면(S7)

| 번호 | 신/구 | 부재명 | 손상현황 | 손상규모 | | | | | | 비고 |
|---|---|---|---|---|---|---|---|---|---|---|
| 1 | 구 | 방호벽 | 균열부백태 | 0.2 | 0.5 | | 2 | m | 1.00 | |
| 2 | 구 | 방호벽 | 균열부백태 | 0.2 | 0.3 | | 1 | m | 0.30 | |
| 3 | 구 | 포장 | LMC균열 | | 3.0 | | 4 | m | 12.00 | |
| 4 | 구 | 포장 | LMC균열 | | 3.0 | | 1 | m | 3.00 | |
| 5 | 구 | 포장 | LMC균열 | | 3.0 | | 3 | m | 9.00 | |
| 6 | 구 | 포장 | LMC균열 | | 3.0 | | 1 | m | 3.00 | |
| 7 | 신 | 방호벽 | 균열부백태 | 0.2 | 0.8 | | 3 | m | 2.40 | |
| 8 | 신 | 방호벽 | 균열부백태 | 0.2 | 1.0 | | 1 | m | 1.00 | |

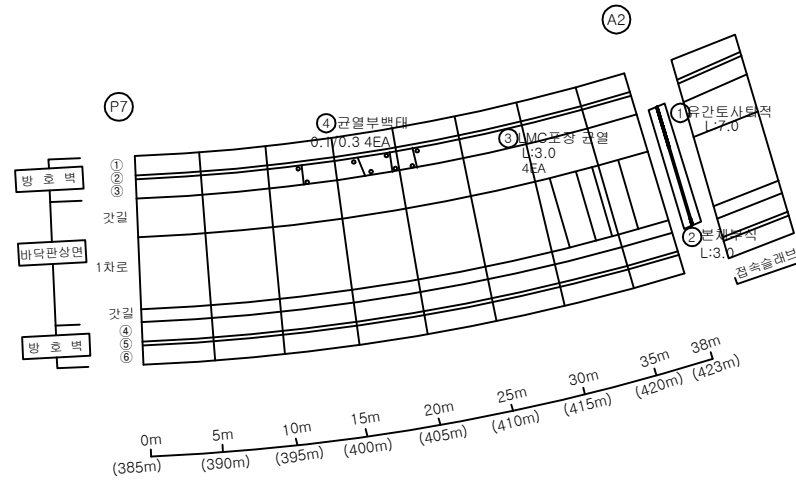
I D : 울산JCT4교 - 바닥판상면(S8)

| 번호 | 신/구 | 부재명 | 손상현황 | 손상규모 | | | | | 비고 |
|---|---|---|---|---|---|---|---|---|---|
| 2 | 구 | 신축이음 | 본체부식 | | 3.0 | | 1 | m | 3.00 |
| 3 | 구 | 포장 | LMC균열 | | 3.0 | | 4 | m | 12.00 |
| 4 | 신 | 방호벽 | 균열부백태 | 0.1 | 0.3 | | 4 | m | 1.20 |

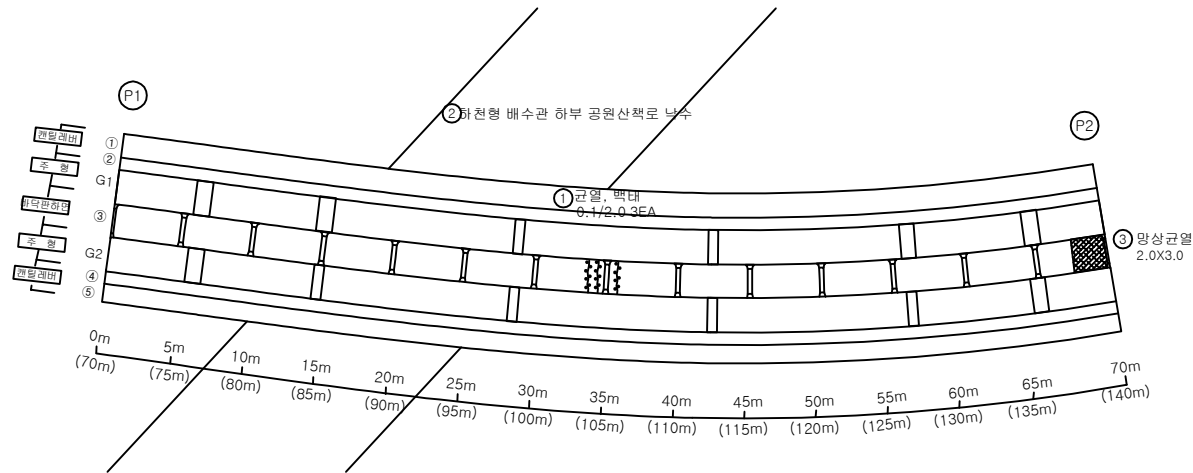
I D : 울산JCT4교 - 바닥판하면(S2)

| 번호 | 신/구 | 부재명 | 손 상 현 황 | 손 상 규 모 | | | | | 비고 |
|---|---|---|---|---|---|---|---|---|---|
| 1 | 구 | 바닥판 | 균열부백대 | 0.1 | 2.0 | | 3 | m | 6.00 |
| 3 | 신 | 바닥판 | 망상균열 | | 2.0 | 3.0 | 1 | m <sup>2</sup> | 6.00 |

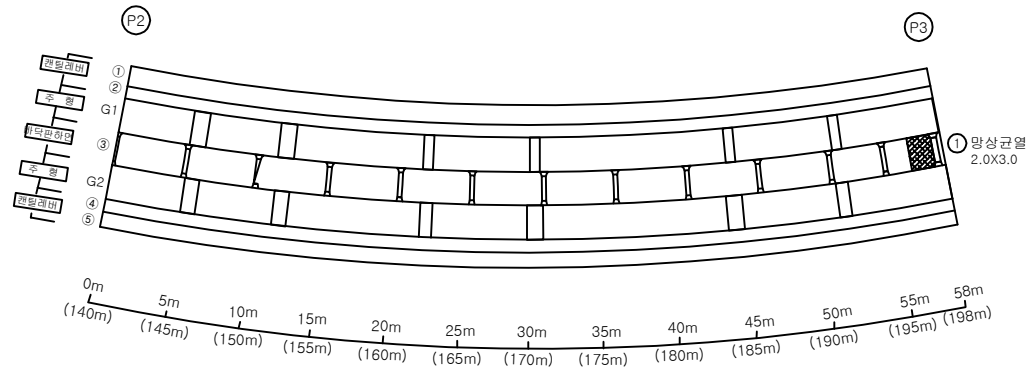
I D: 울산JCT4교 - 바닥판하면(S3)

| 번호 | 신/구 | 부재명 | 손상현황 | 손상규모 | | | | | 비고 |
|---|---|---|---|---|---|---|---|---|---|
| 1 | 신 | 바닥판 | 망상균열 | | 2.0 | 3.0 | 1 | m <sup>2</sup> | 6.00 |

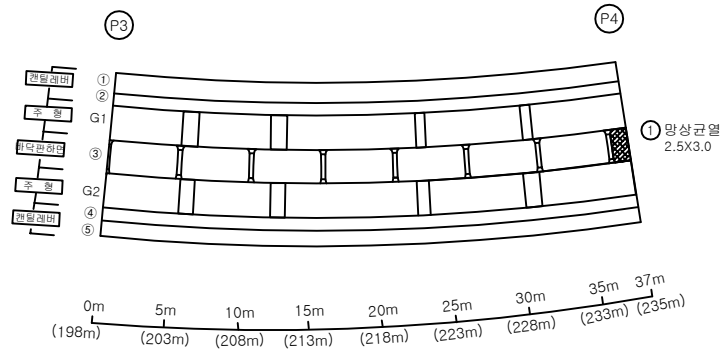
I D : 울산JCT4교 - 바닥판하면(S4)

| 번호 | 신/구 | 부재명 | 손상현황 | 손상규모 | | | | | 비고 |
|---|---|---|---|---|---|---|---|---|---|
| 1 | 신 | 바닥판 | 망상균열 | | 2.5 | 3.0 | 1 | m <sup>2</sup> | 7.50 |

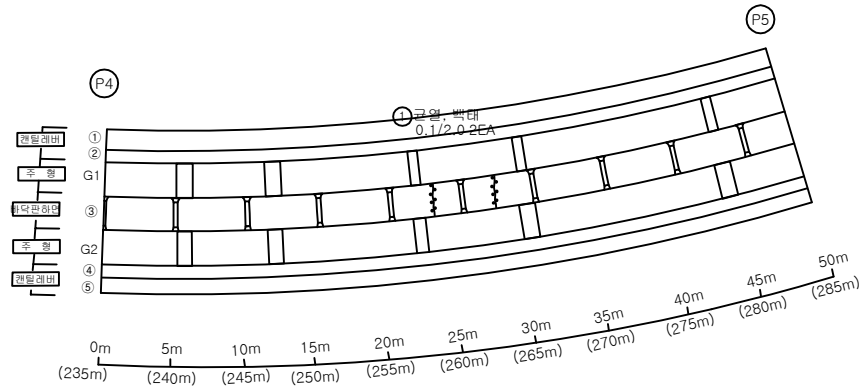
I D : 울산JCT4교 - 바닥판하면(S5)

| 번호 | 신/구 | 부재명 | 손상현황 | 손상규모 | | | | | | 비고 |
|---|---|---|---|---|---|---|---|---|---|---|
| 1 | 구 | 바닥판 | 균열부백태 | 0.1 | 2.0 | | 2 | m | 4.00 | |

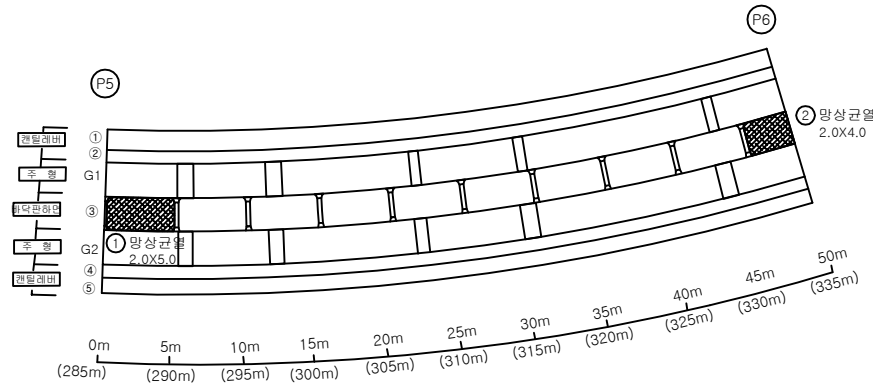
I D : 울산JCT4교 - 바닥판하면(S6)

| 번호 | 신/구 | 부재명 | 손상현황 | 손상규모 | | | | | 비고 |
|---|---|---|---|---|---|---|---|---|---|
| 1 | 신 | 바닥판 | 망상균열 | | 2.0 | 5.0 | 1 | m <sup>2</sup> | 10.00 |
| 2 | 신 | 바닥판 | 망상균열 | | 2.0 | 4.0 | 1 | m <sup>2</sup> | 8.00 |

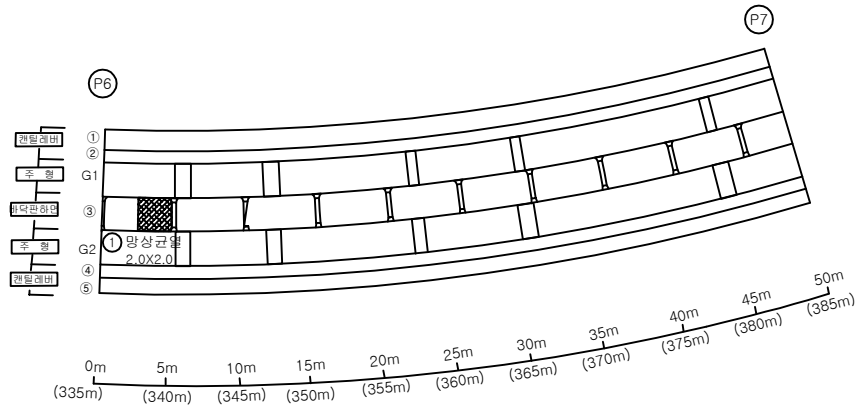
I D : 울산JCT4교 - 바닥판하면(S7)

| 번호 | 신/구 | 부재명 | 손상현황 | 손상규모 | | | | | 비고 |
|---|---|---|---|---|---|---|---|---|---|
| 1 | 신 | 바닥판 | 망상균열 | | 2.0 | 2.0 | 1 | m <sup>2</sup> | 4.00 |

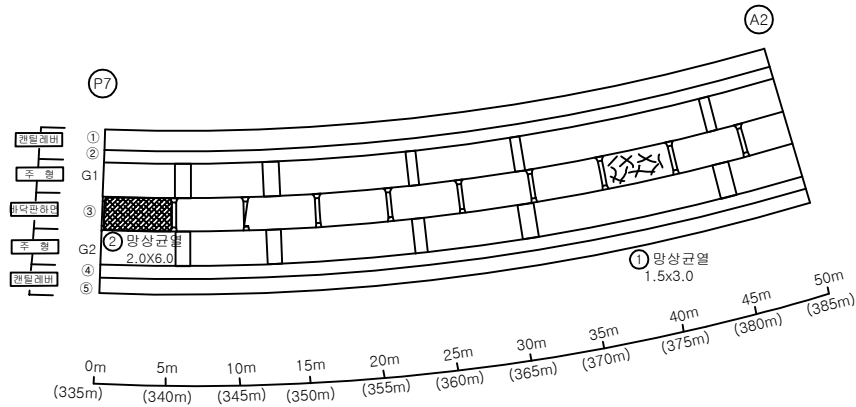
I D : 울산JCT4교 - 바닥판하면(S8)

| 번호 | 신/구 | 부재명 | 손 상 현 황 | 손 상 규 모 | | | | | 비고 |
|---|---|---|---|---|---|---|---|---|---|
| 1 | 구 | 바닥판 | 망상균열 | | 1.5 | 3.0 | 1 | m <sup>2</sup> | 4.50 |
| 2 | 신 | 바닥판 | 망상균열 | | 2.0 | 6.0 | 1 | m <sup>2</sup> | 12.00 |

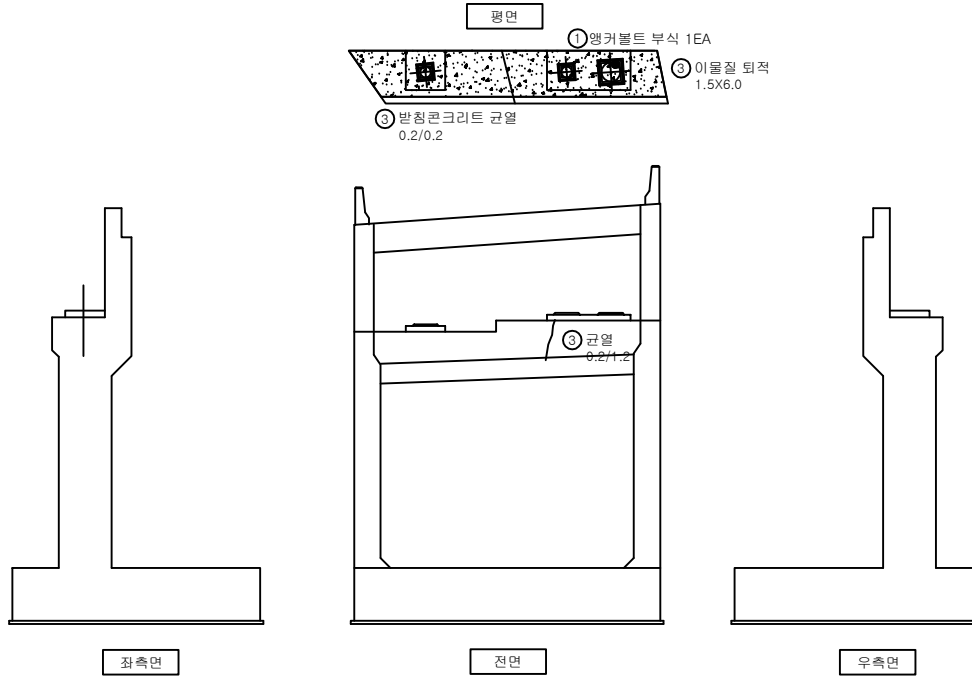
| 번호 | 신/구 | 부재명 | 손상현황 | 손상규모 | | | | | | 비고 |
|---|---|---|---|---|---|---|---|---|---|---|
| 1 | 구 | 교량받침 | 앵커볼트 부식 | | | | 1 | EA | 1.00 | |
| 2 | 신 | 교량받침 | 받침콘크리트 균열 | 0.2 | 0.2 | | 1 | m | 0.20 | |
| 4 | 신 | 구체 | 균열 | 0.2 | 1.2 | | 1 | m | 1.20 | |

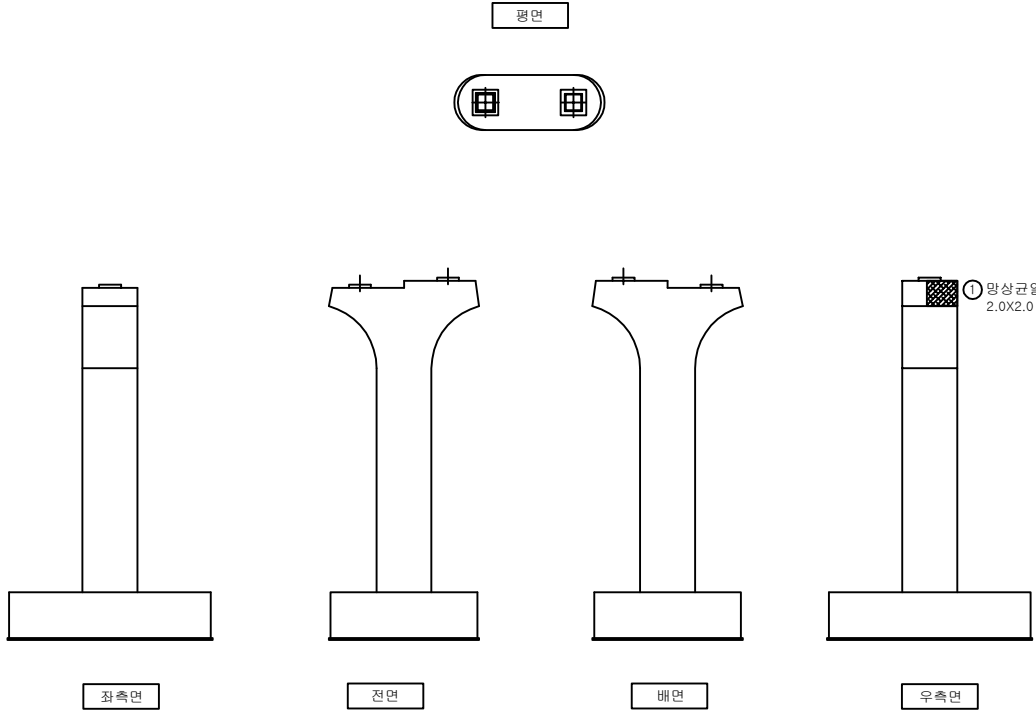
| 번호 | 신/구 | 부재명 | 손상현황 | 손상규모 | | | | | 비고 |
|---|---|---|---|---|---|---|---|---|---|
| 1 | 신 | 코팅 | 망상균열 | | 2.0 | 2.0 | 1 | m <sup>2</sup> | 4.00 |

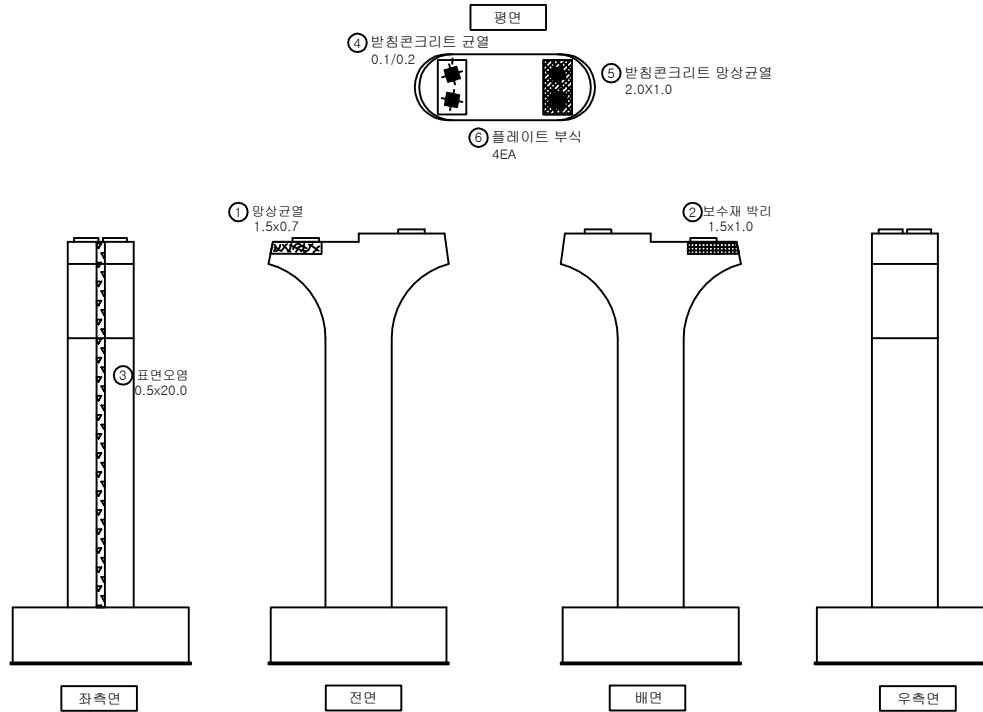
I D: 울산JCT4교 - 교각(P3)

| 번호 | 신/구 | 부재명 | 손상현황 | 손상규모 | | | | | 비고 |
|---|---|---|---|---|---|---|---|---|---|
| 1 | 구 | 코팅 | 망상균열 | | 1.5 | 0.7 | 1 | m <sup>2</sup> | 1.05 |
| 4 | 신 | 교량받침 | 받침콘크리트 균열 | 0.1 | 0.2 | | 1 | m | 0.20 |
| 5 | 신 | 교량받침 | 받침콘크리트 망상균열 | | 2.0 | 1.0 | 1 | m <sup>2</sup> | 2.00 |
| 6 | 신 | 교량받침 | 플레이트부식 | | | | 4 | EA | 4.00 |

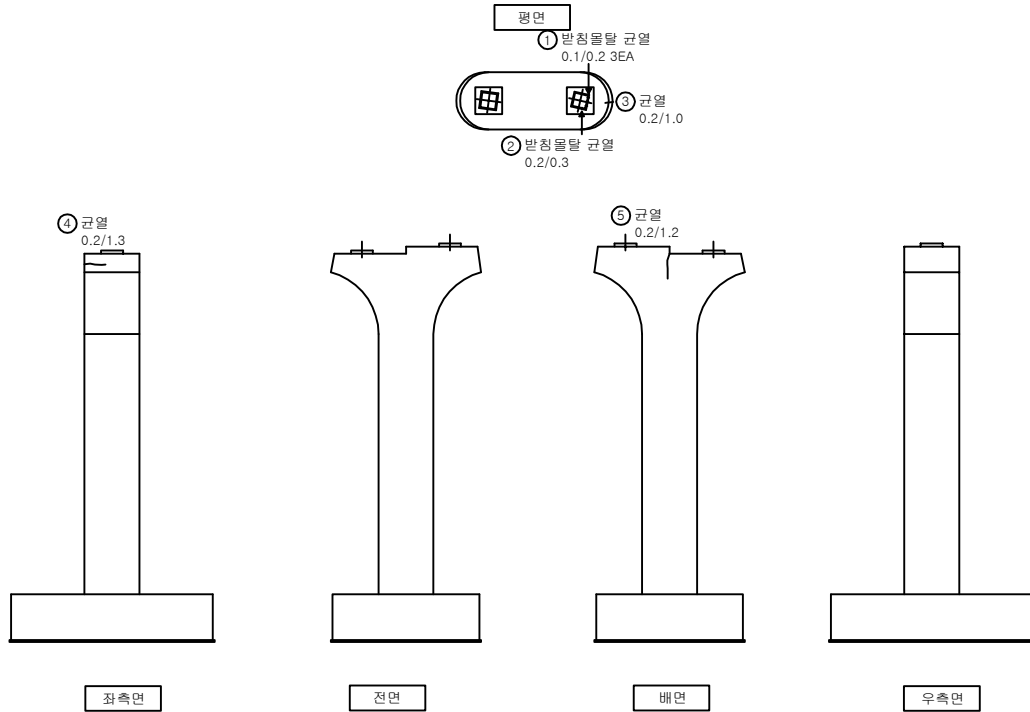
I D: 울산JCT4교 - 교각(P5)

| 번호 | 신/구 | 부재명 | 손상현황 | 손상규모 | | | | | 비고 |
|---|---|---|---|---|---|---|---|---|---|
| 1 | 신 | 교량받침 | 받침물탈 균열 | 0.1 | 0.2 | | 3 | m | 0.60 |
| 2 | 신 | 교량받침 | 받침물탈 균열 | 0.2 | 0.3 | | 1 | m | 0.30 |
| 3 | 신 | 코팅 | 균열 | 0.2 | 1.0 | | 1 | m | 1.00 |
| 4 | 신 | 코팅 | 균열 | 0.2 | 1.3 | | 1 | m | 1.30 |
| 5 | 신 | 코팅 | 균열 | 0.2 | 1.2 | | 1 | m | 1.20 |

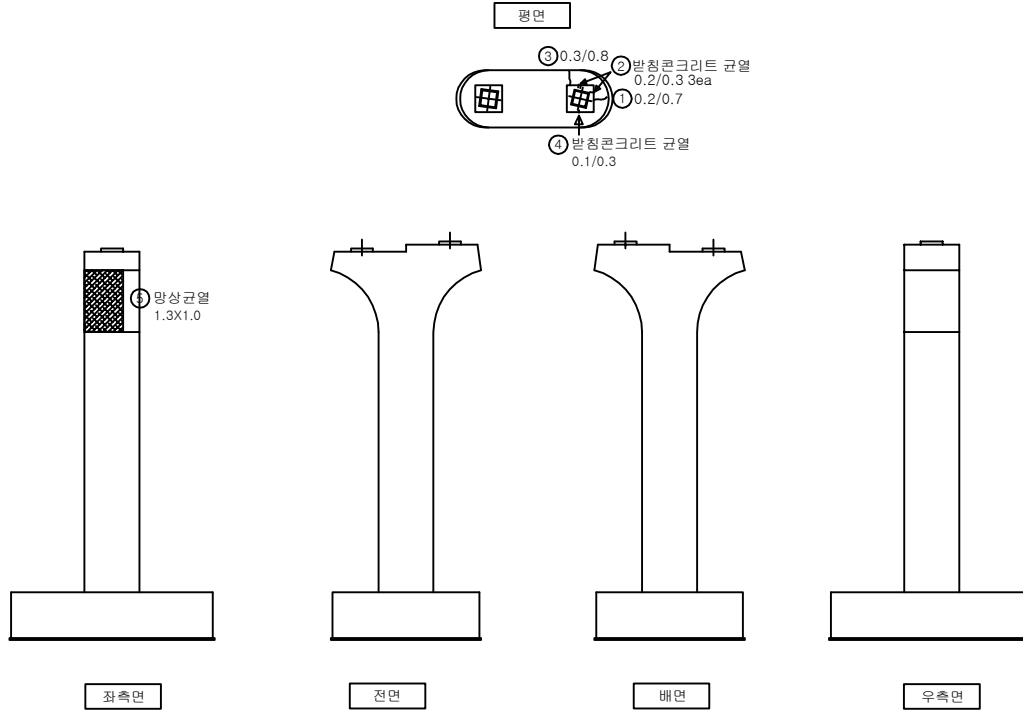
| 번호 | 신/구 | 부재명 | 손상현황 | 손상규모 | | | | | 비고 |
|---|---|---|---|---|---|---|---|---|---|
| 1 | 구 | 코팅 | 균열 | 0.2 | 0.7 | | 1 | m | 0.70 |
| 2 | 구 | 교량받침 | 발점콘크리트 균열 | 0.2 | 0.3 | | 3 | m | 0.90 |
| 3 | 신 | 코팅 | 균열 | 0.3 | 0.8 | | 1 | m | 0.80 |
| 4 | 신 | 교량받침 | 발점콘크리트 균열 | 0.1 | 0.3 | | 1 | m | 0.30 |
| 5 | 신 | 코팅 | 망상균열 | | 1.3 | 1.0 | 1 | m <sup>2</sup> | 1.30 |

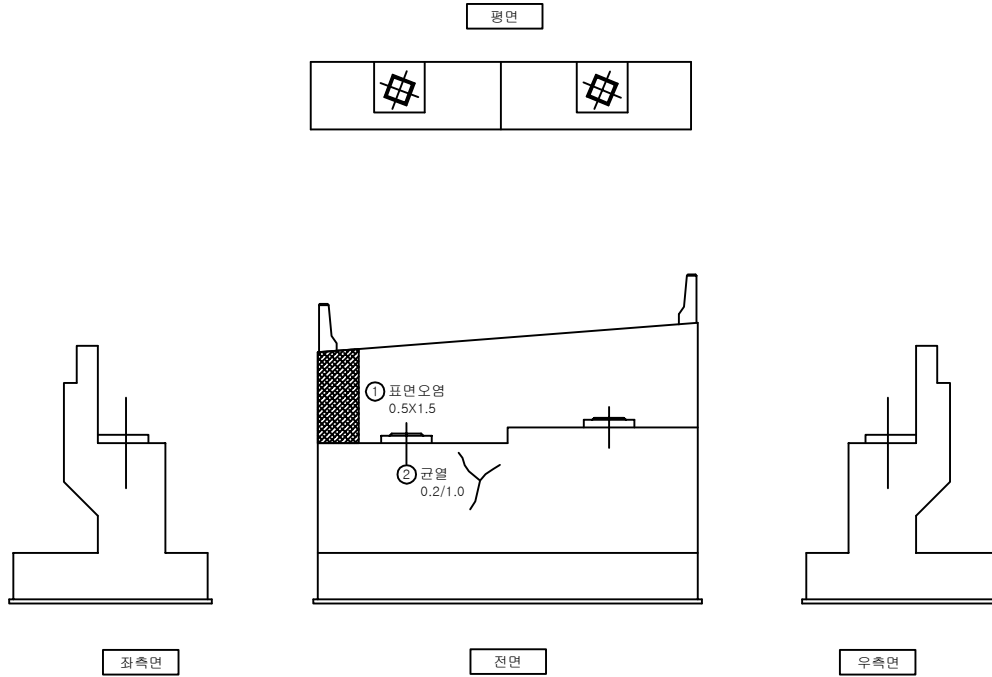
| 번호 | 신/구 | 부재명 | 손상현황 | 손상규모 | | | | | 비고 |
|---|---|---|---|---|---|---|---|---|---|
| 2 | 신 | 구체 | 균열 | 0.2 | 1.0 | | 1 | m | 1.00 |
