## 원리2교(부산) 교면포장 S1

| 용역명 | | 2023년 부산을산고속도로 정밀안전점검 및 성능평가용역 | | | | | |

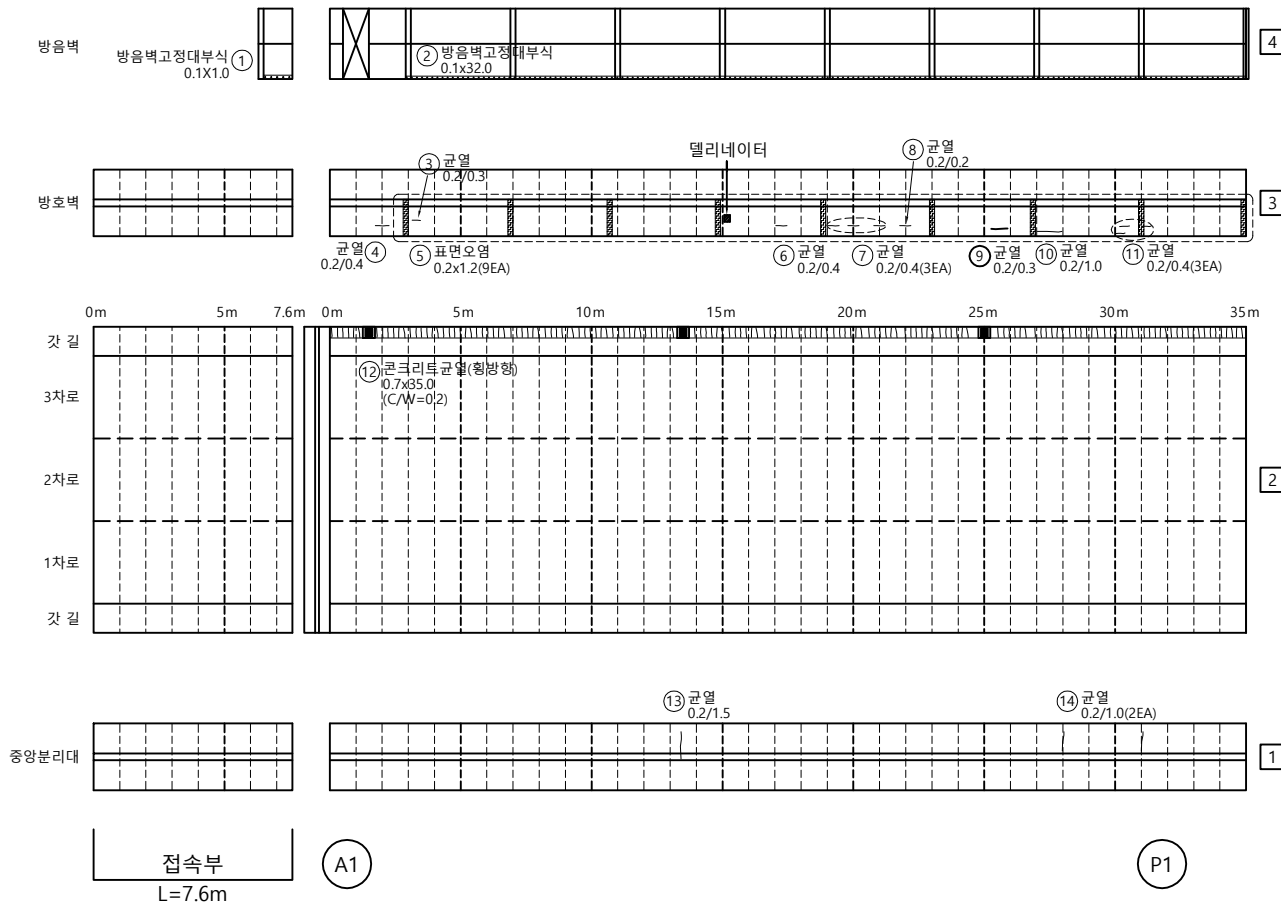
| 번호 | 신/구 | 부재명 | 손 상 현 황 | 손 상 규 모 | | | | | 비고 |
|---|---|---|---|---|---|---|---|---|---|
| 1 | 구 | 방호벽 | 고정대 부식 | | 33.0 | 0.1 | 1 | m <sup>2</sup> | 3.30 |
| 2 | 구 | 방호벽 | 표면오염 | | 0.2 | 1.2 | 9 | m | 2.16 |
| 3 | 구 | 교면포장 | 포장 망상균열 | 0.5 | 35.0 | 0.7 | 1 | m <sup>2</sup> | 24.50 |
| 4 | 구 | 방호벽 | 균열 | 0.2 | 3.5 | | 1 | m | 3.50 |
| 12 | 구 | 교면포장 | 포장 망상균열 | 0.5 | 2.0 | 1.5 | 1 | m <sup>2</sup> | 3.00 |

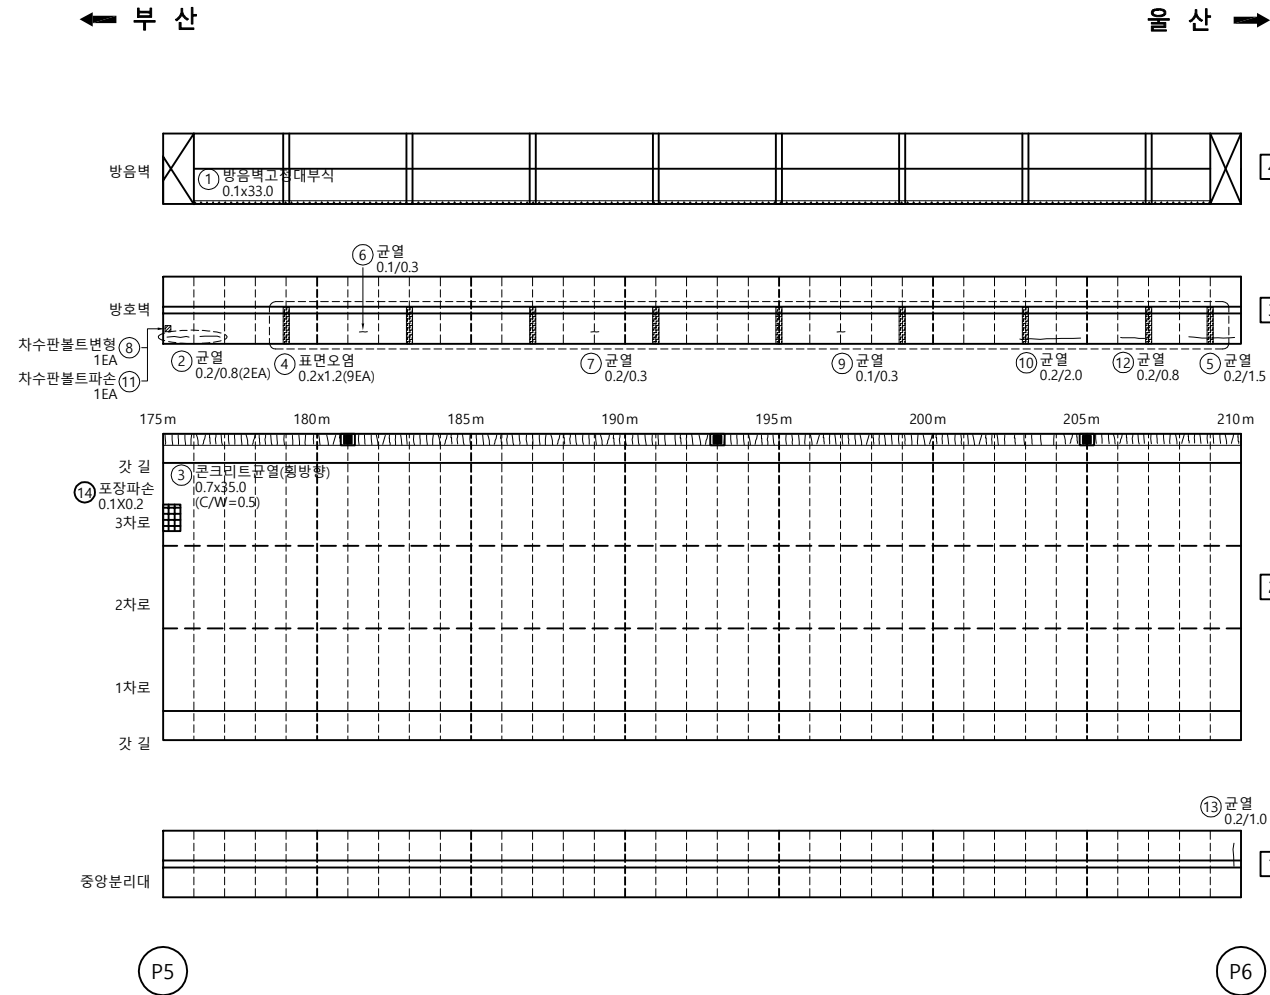
# 원리2교(부산) 교면포장 S6

| 교면포장 | | | | | | | | | |
|---|---|---|---|---|---|---|---|---|---|
| 1 | 구 | 방호벽 | 고정대 부식 | | 33.0 | 0.1 | 1 | m | 3.30 |
| 2 | 구 | 방호벽 | 균열 | 0.2 | 0.8 | | 2 | m | 1.60 |
| 3 | 구 | 교면포장 | 포장 망상균열 | 0.5 | 35.0 | 0.7 | 1 | m | 24.50 |
| 5 | 구 | 방호벽 | 균열 | 0.2 | 1.5 | | 1 | m | 1.50 |
| 10 | 구 | 방호벽 | 균열 | 0.2 | 2.0 | | 1 | m | 2.00 |

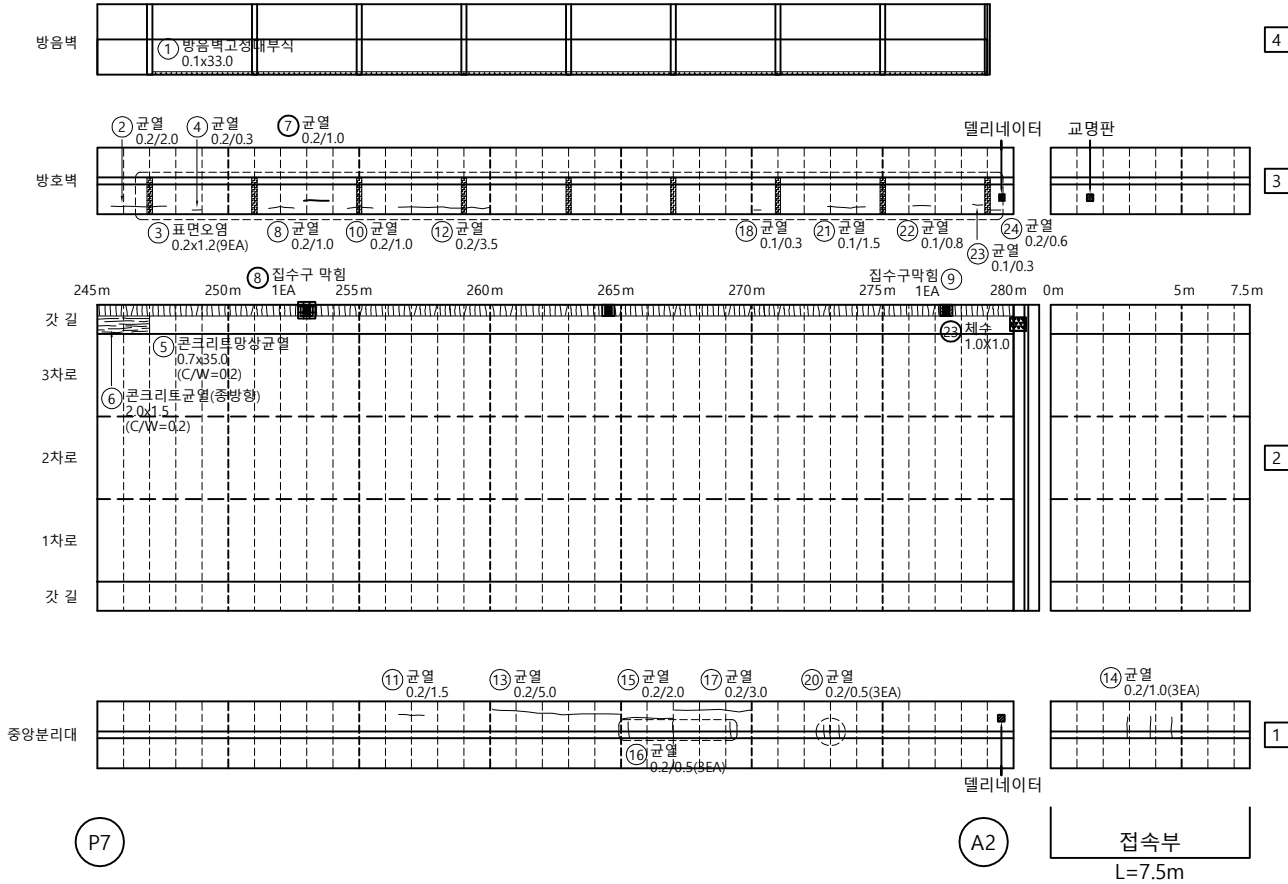
| 교면포장 S8 | | | | | | | | | |

| 교면포장 S8 | | | | | | | | | |
|---|---|---|---|---|---|---|---|---|---|
| 1 | 구 | 방음벽 | 고정대 부식 | | 33.0 | 0.1 | 1 | m | 3.30 |
| 5 | 구 | 교면포장 | 포장 망상균열 | 0.5 | 35.0 | 0.7 | 1 | m | 24.50 |
| 6 | 구 | 교면포장 | 포장 망상균열 | 0.5 | 2.0 | 1.5 | 1 | m | 3.00 |
| 13 | 구 | 방음벽 | 균열 | 0.2 | 5.0 | | 1 | m | 5.00 |

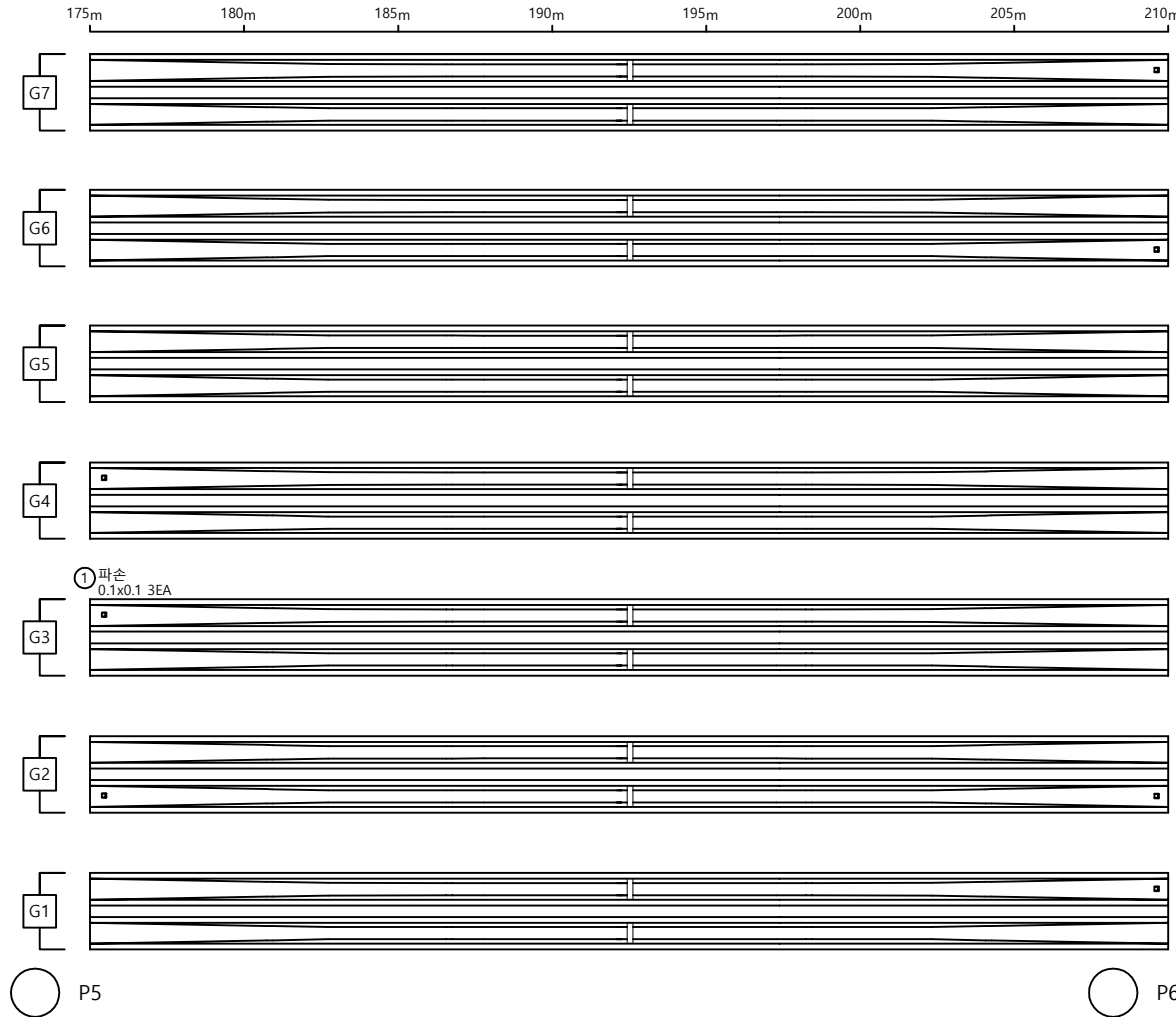
② 파손  
0.1x0.1 4EA

① 파손  
0.1x0.1 3EA

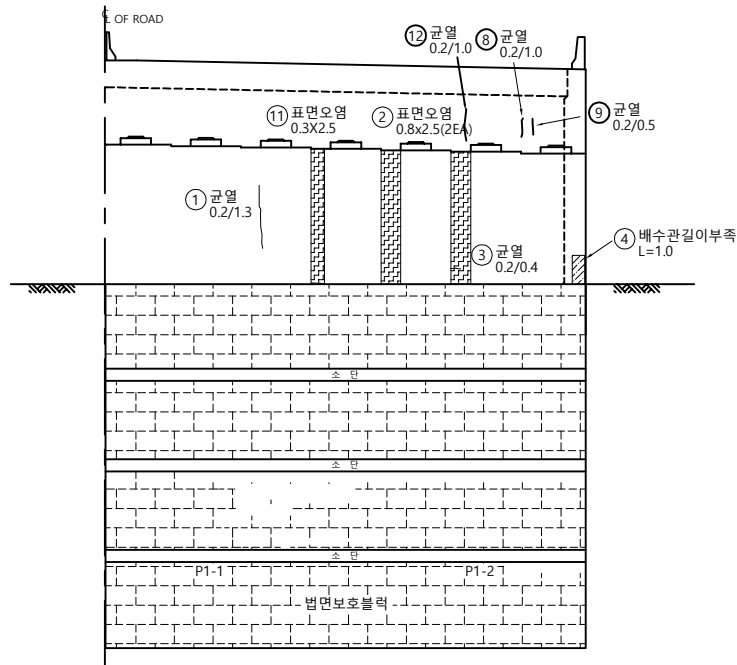
# 원리2교(부산) 교대 A1

| 교대 | | | | | | | | | |
|---|---|---|---|---|---|---|---|---|---|
| 1 | 구 | 교대 | 균열 | 0.2 | 1.3 | | 1 | m | 1.30 |
| 3 | 구 | 교대 | 균열 | 0.2 | 0.4 | | 1 | m | 0.40 |
| 8 | 구 | 교대 | 균열 | 0.2 | 1.0 | | 1 | m | 1.00 |
| 12 | 신 | 교대 | 균열 | 0.2 | 2.0 | | 1 | m | 2.00 |

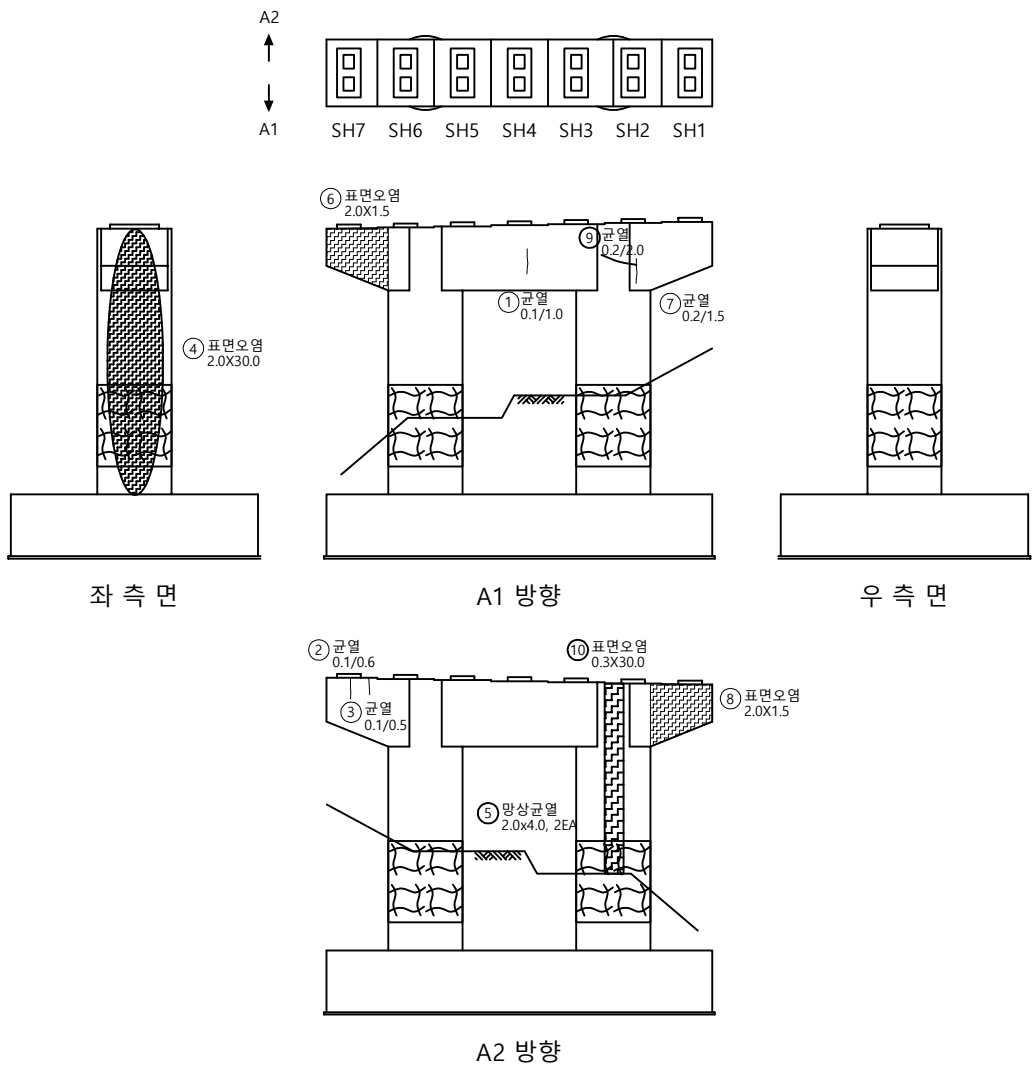
| 교각 | | | | | | | | | | |
|---|---|---|---|---|---|---|---|---|---|---|
| P3 | | | | | | | | | | |

| 교각 | | | | | | | | | | |
|---|---|---|---|---|---|---|---|---|---|---|
| 1 | 구 | 교각 | 균열 | 0.1 | 1.0 | | 1 | m | 1.00 | |
| 5 | 구 | 교각 | 망상균열 | 0.2 | 2.0 | 4.0 | 2 | m <sup>2</sup> | 16.00 | |
| 7 | 구 | 교각 | 균열 | 0.2 | 1.5 | | 1 | m | 1.50 | |
| 9 | 신 | 교각 | 균열 | 0.2 | 2.0 | | 1 | m | 2.00 | |

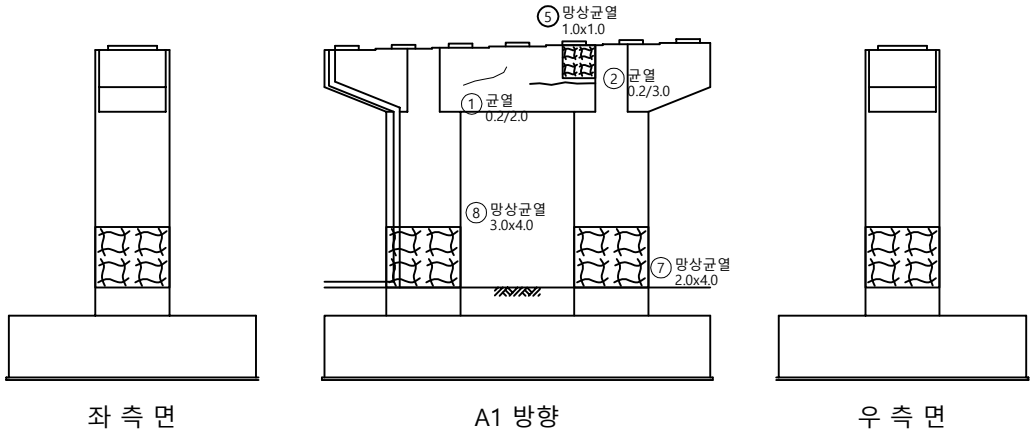
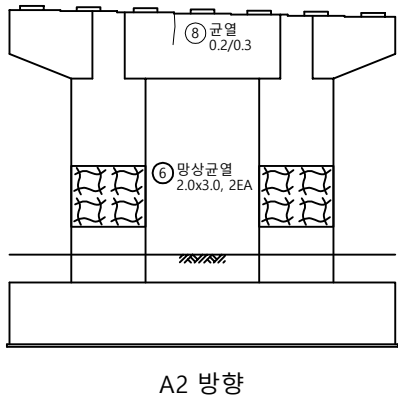
| 교각 | | | | | | | | | |
|---|---|---|---|---|---|---|---|---|---|
| P4 | | | | | | | | | |

| 교각 | | | | | | | | | |
|---|---|---|---|---|---|---|---|---|---|
| 1 | 구 | 교각 | 균열 | 0.2 | 2.0 | | 1 | m | 2.00 |
| 2 | 구 | 교각 | 균열 | 0.2 | 3.0 | | 1 | m | 3.00 |
| 3 | 구 | 교각 | 명상균열 | 0.2 | 3.0 | 4.0 | 1 | m <sup>2</sup> | 12.00 |
| 4 | 구 | 교각 | 명상균열 | 0.2 | 2.0 | 4.0 | 1 | m <sup>2</sup> | 8.00 |
| 5 | 구 | 교각 | 명상균열 | 0.2 | 1.0 | 1.0 | 1 | m <sup>2</sup> | 1.00 |

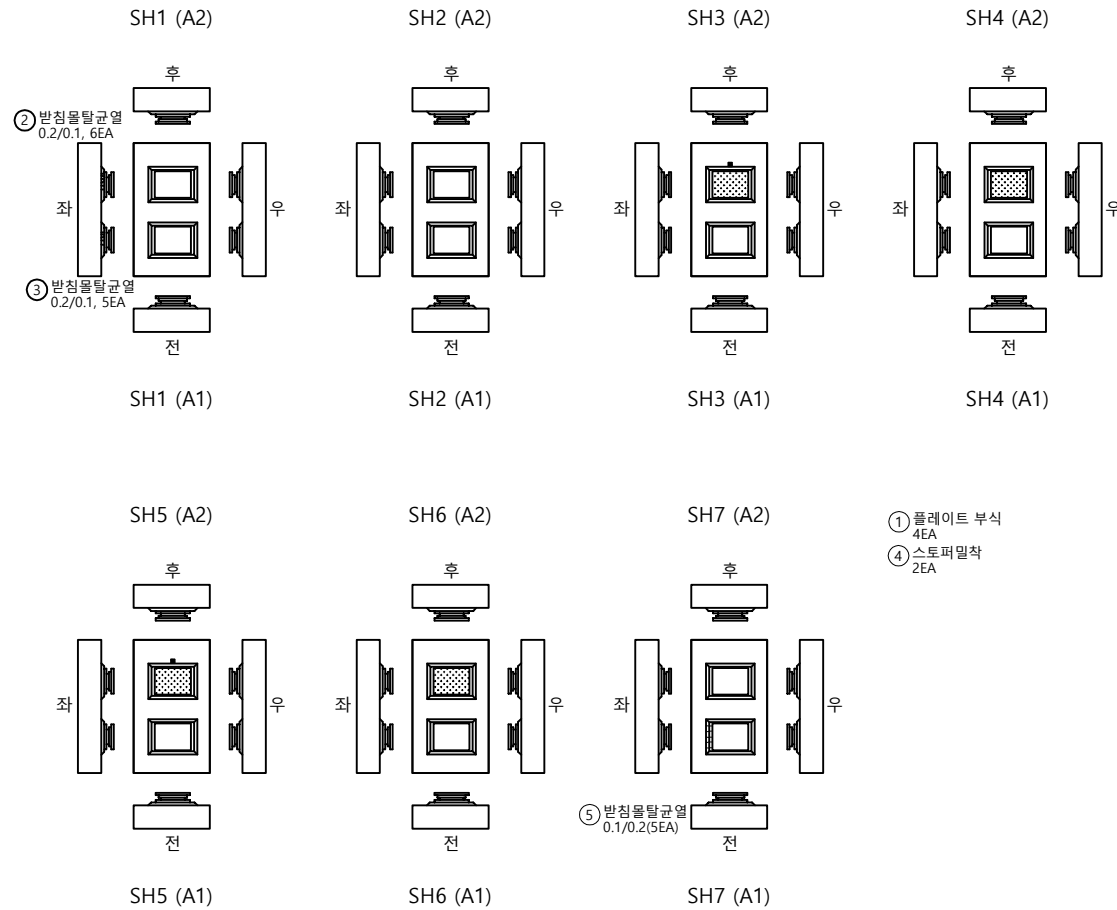
**P4**

① 플레이트 부식  
4EA

④ 스톱퍼밀착  
2EA

⑤ 반침몰탈균열  
0.1/0.2(5EA)
