# 원리2교(울산) 교면포장 S1

| 용역명 | | 2023년 부산울산고속도로 정밀안전점검 및 성능평가용역 | | | |

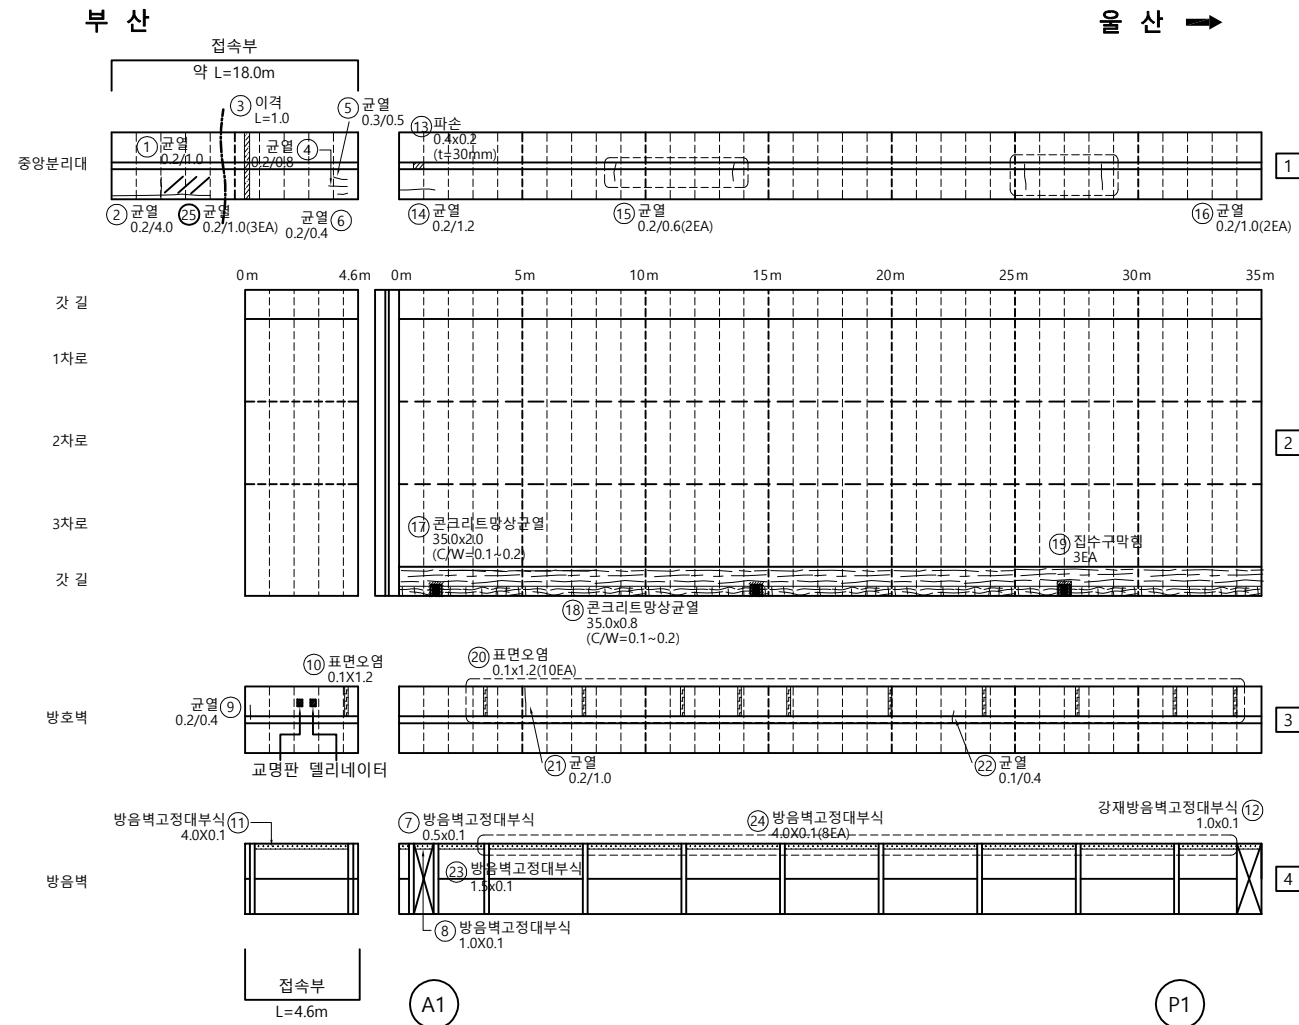
| 교면포장 | | | | | | | | | |
|---|---|---|---|---|---|---|---|---|---|
| 1 | 구 | 방호벽 | 균열 | 0.2 | 1.0 | | 1 | m | 1.00 |
| 4 | 구 | 방호벽 | 균열(0.3mm이상) | 0.3 | 0.5 | | 1 | m | 0.50 |
| 7 | 구 | 방호벽 | 고정대 부식 | | 0.5 | 0.1 | 1 | m | 0.05 |
| 13 | 구 | 방호벽 | 파손 | | 0.4 | 0.2 | 1 | m | 0.08 |
| 17 | 구 | 교면포장 | 포장 열상균열 | 0.2 | 35.0 | 2.0 | 1 | m | 70.00 |
| 19 | 구 | 배수시설 | 점수구 막힘 | | | | 3 | EA | 3.00 |

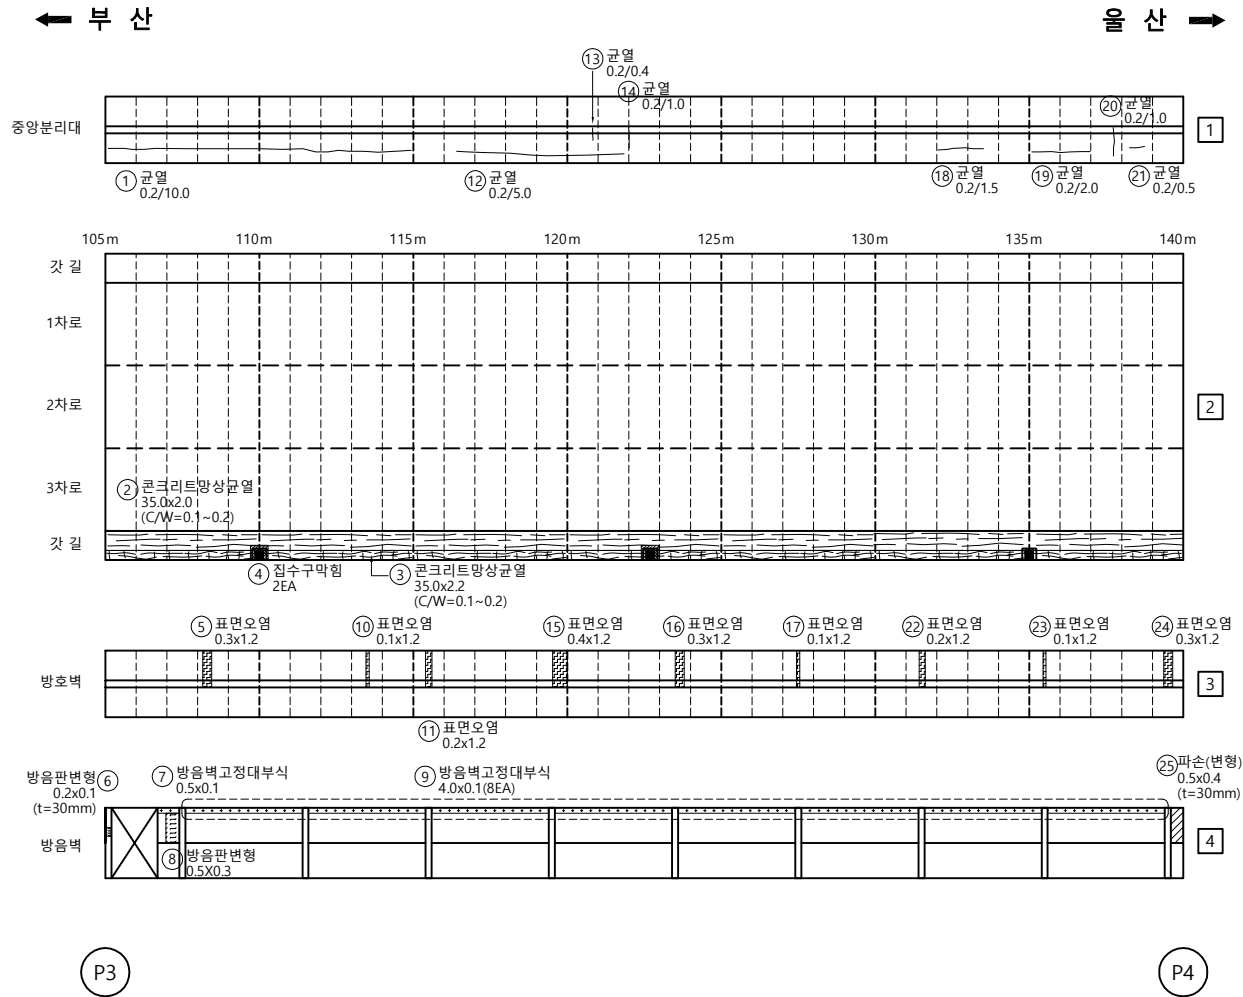
원리2교(울산) 교면포장 S4

| 교면포장 | | | | | | | | | |
|---|---|---|---|---|---|---|---|---|---|
| 2 | 구 | 교면포장 | 모장 망상균열 | 0.2 | 35.0 | 2.0 | 1 | m <sup>2</sup> | 70.00 |
| 7 | 구 | 방호벽 | 고경대 부식 | | 0.5 | 0.1 | 1 | m <sup>2</sup> | 0.05 |
| 12 | 구 | 방호벽 | 균열 | 0.2 | 5.0 | | 1 | m | 5.00 |

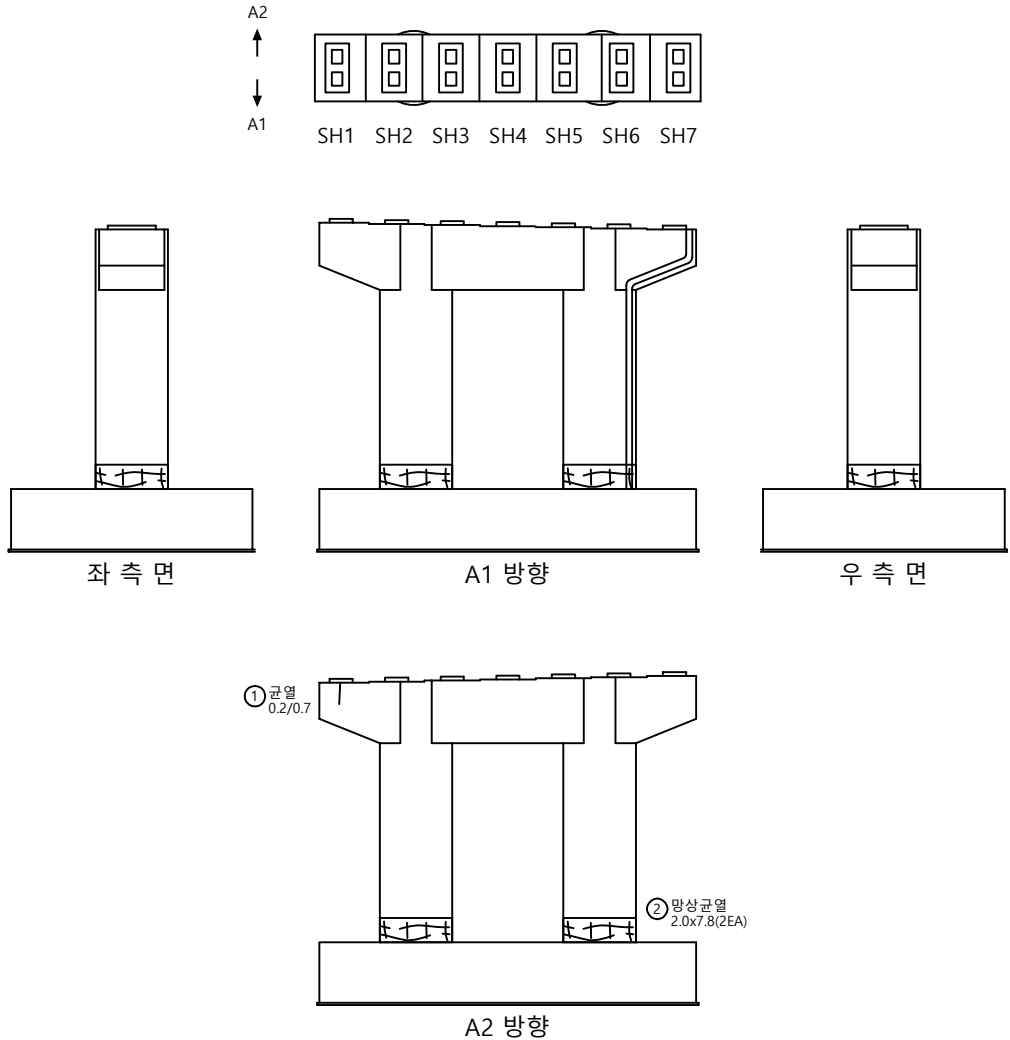
P2

| 번호 | 신/구 | 부재명 | 손 상 현 황 | 손 상 규 모 | | | | | | 비고 |
|---|---|---|---|---|---|---|---|---|---|---|
| 2 | 구 | 교각 | 망상균열 | 0.2 | 2.0 | 7.8 | 2 | m | 31.20 | |

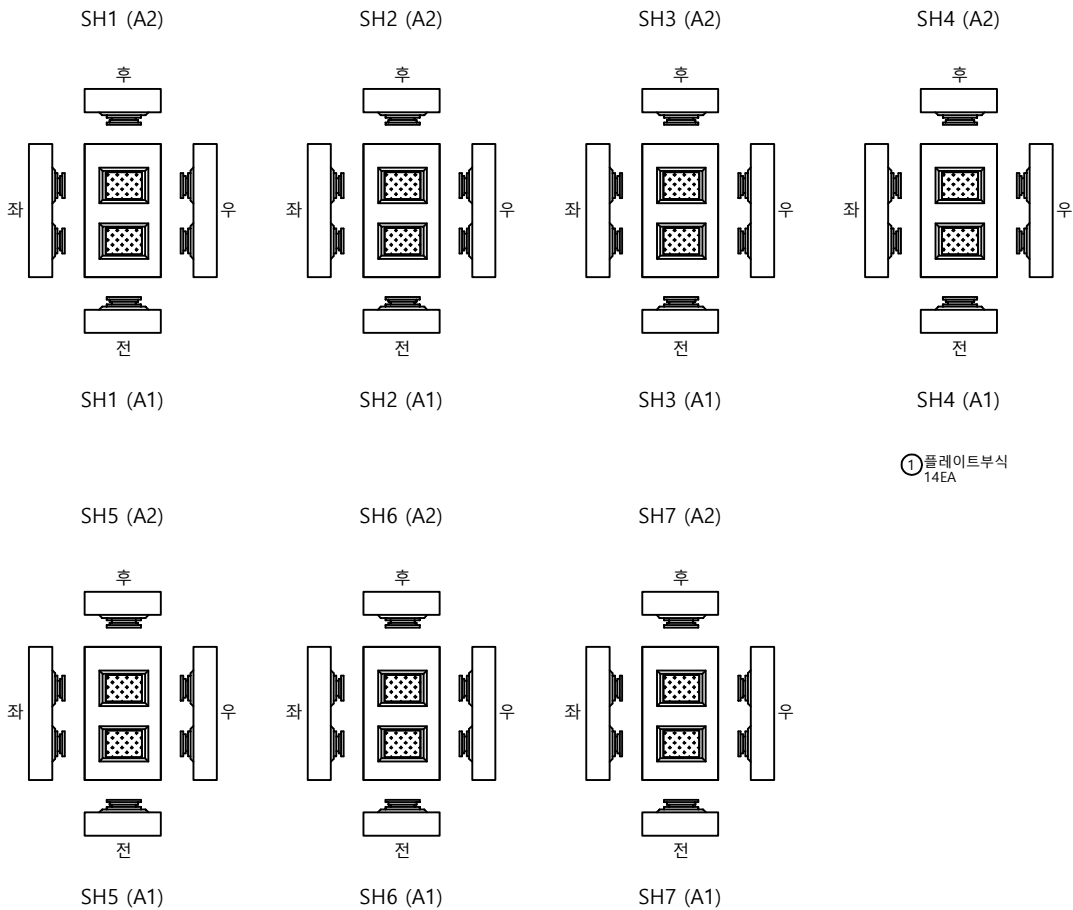
받침장치

① 플레이트부식  
14EA

| 번호 | 신/구 | 부재명 | 손 상 현 황 | 손 상 규 모 | | | | | | 비고 |
|---|---|---|---|---|---|---|---|---|---|---|
| 1 | 신 | 교량받침 | 플레이트 부식 | | | | 14 | EA | 14.00 | |

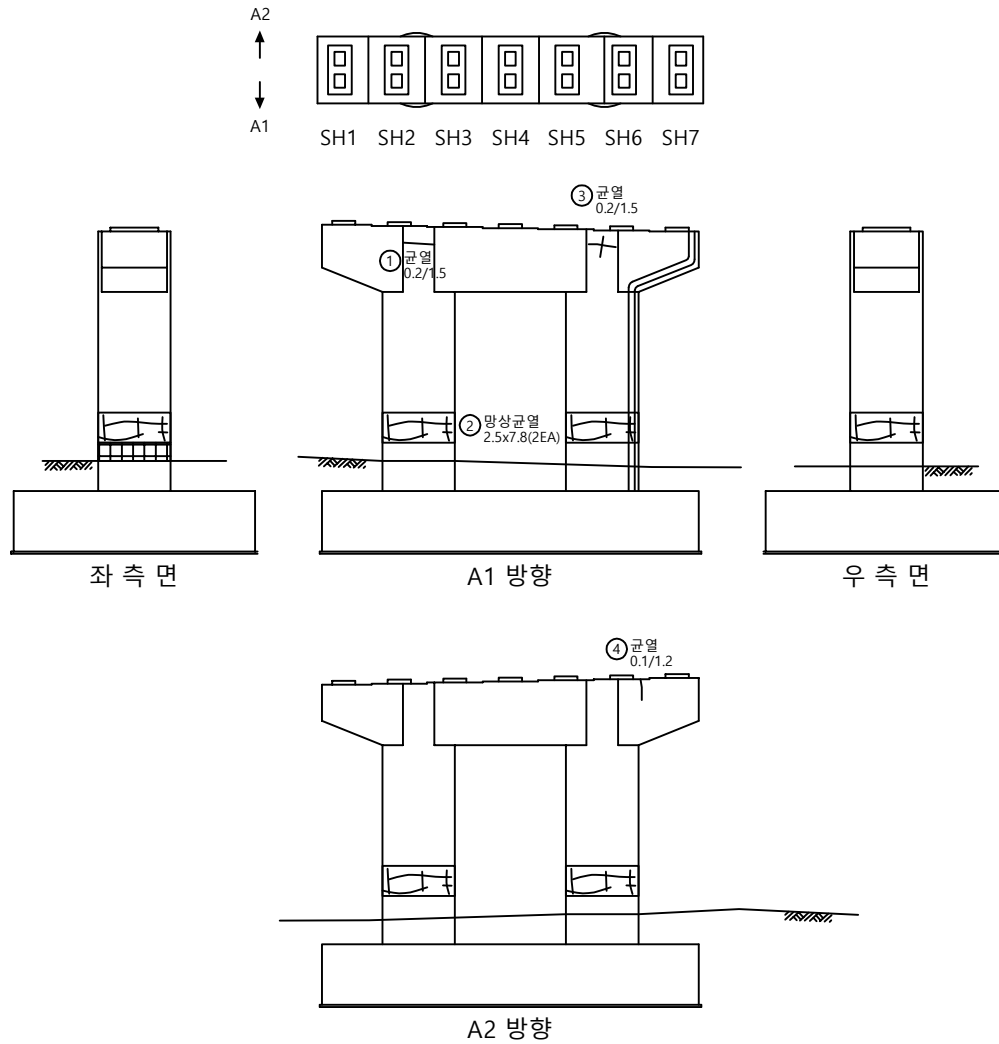
P4

| 변호 | 신/구 | 부재명 | 손상현황 | 손상규모 | | | | | | 비고 |
|---|---|---|---|---|---|---|---|---|---|---|
| 2 | 구 | 교각 | 망상균열 | 0.2 | 2.5 | 7.8 | 2 | ㎡ | 39.00 | |

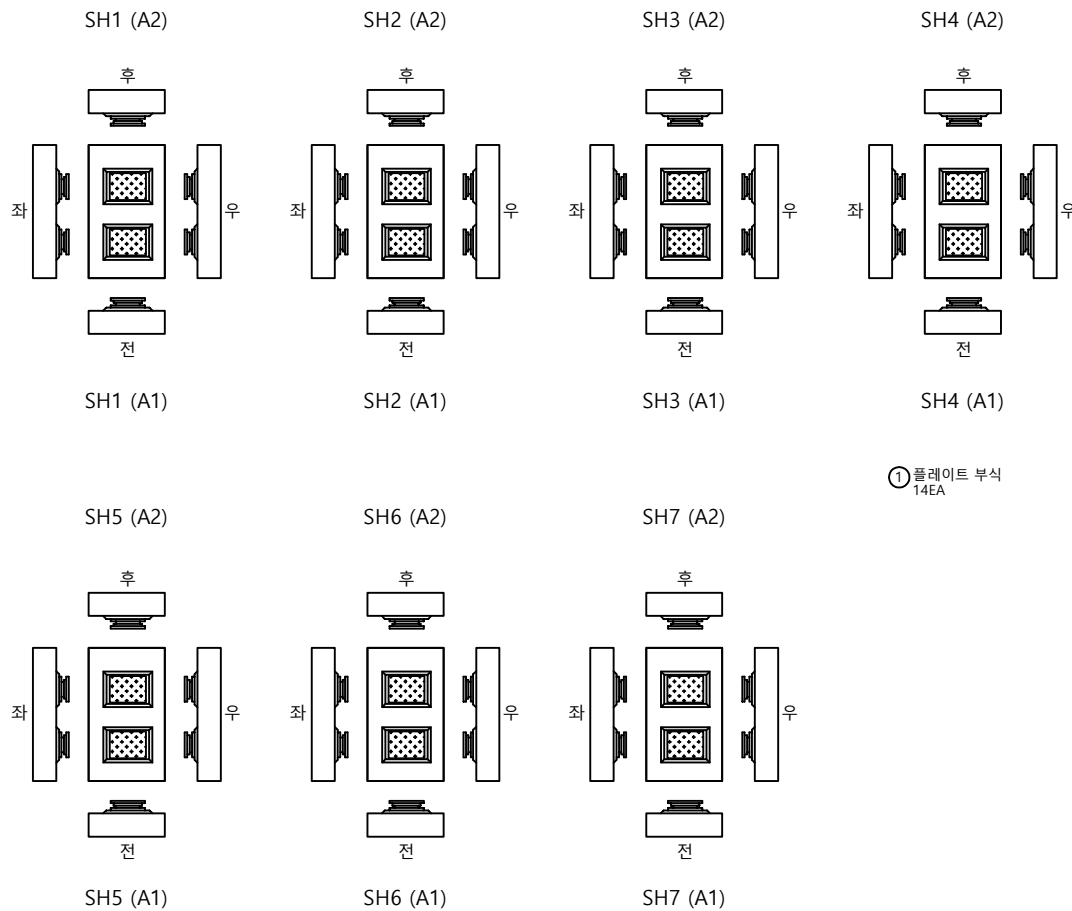
P4

① 플레이트 부식  
14EA

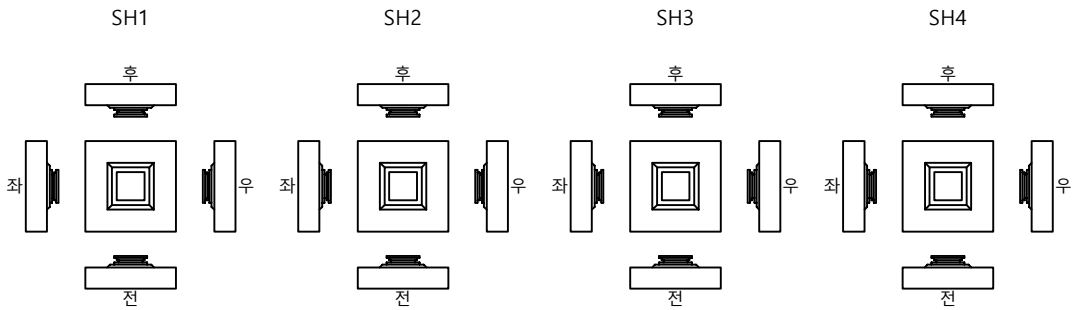
| 번호 | 선/구 | 부재명 | 손 상 현 황 | 손 상 규 모 | | | | | 비고 |
|---|---|---|---|---|---|---|---|---|---|
| 1 | 구 | 교량판점 | 플레이트 부식 | | | | 2 | EA | 2.00 |

① 받침부식  
2EA

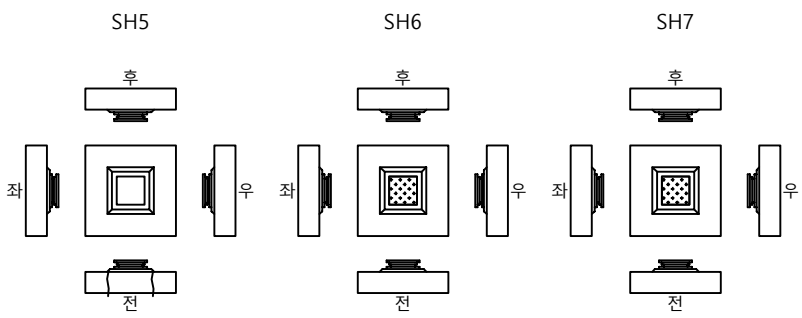
| 번호 | 선/구 | 부재명 | 손 상 현 황 | 손 상 규 모 | | | | | 비고 |
|---|---|---|---|---|---|---|---|---|---|
| 2 | 신 | 교량판점 | 받침콘크리트 균열 | 0.2 | 0.2 | | 2 | m | 0.40 |

② 받침콘크리트 균열  
0.2/0.2 2EA
