# 교면포장 - S1 외관조사망도

| 범<br>범 | 균열 | 망상균열 | 교면부벽대 | 용역명 | 2022년 부산울산고속도로 정기·정밀안전점검용역 | |
| | 변형 | 볼트결함 | 부식 | 시설유명 | 일광 IC1 교 | |

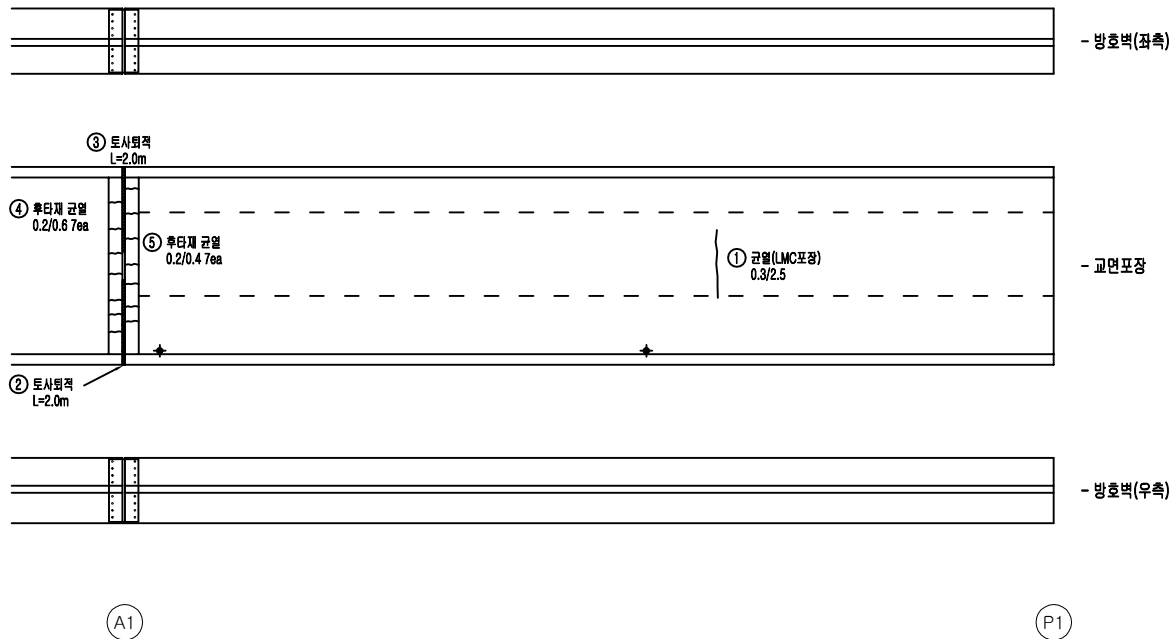
| 교면포장 | | | | | | | | | |
|---|---|---|---|---|---|---|---|---|---|
| 1 | 구 | 보장 | LMC균열 | | 2.5 | | m | 1 | 2.50 |
| 2 | 구 | 산책이음 | 유간도시위적 | | 2.0 | | m | 1 | 2.00 |
| 3 | 구 | 산책이음 | 유간도시위적 | | 2.0 | | m | 1 | 2.00 |
| 4 | 구 | 산책이음 | 후타재 균열 | 0.2 | 0.6 | | m | 7 | 4.20 |
| 5 | 구 | 산책이음 | 후타재 균열 | 0.2 | 0.4 | | m | 7 | 2.80 |

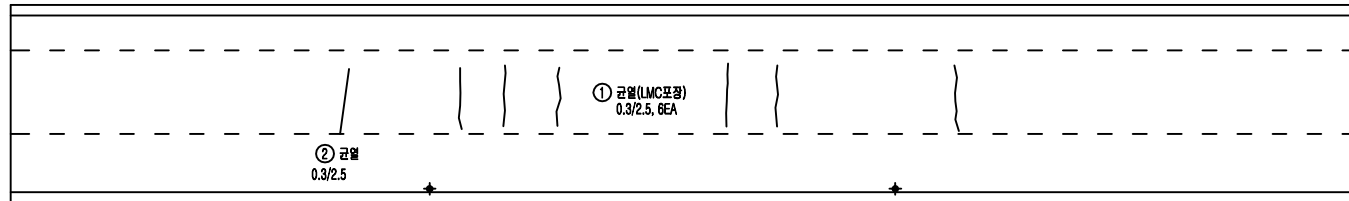
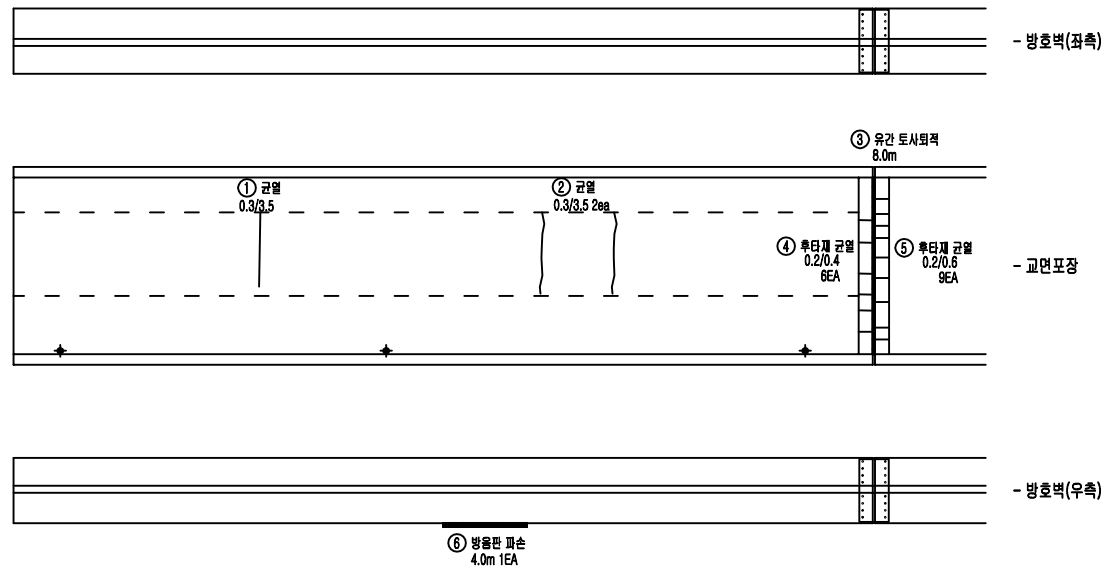
# 교면포장 - S3 외관조사망도

| 교면포장 | | | | | | | | | |
|---|---|---|---|---|---|---|---|---|---|
| 1 | 구 | 보장 | LMC균열 | | 2.5 | | m | 6 | 15.00 |
| 2 | 구 | 보장 | LMC균열 | | 2.5 | | m | 1 | 2.50 |
| 3 | 구 | 방호벽 | 균열 | 0.2 | 1.0 | | m | 1 | 1.00 |

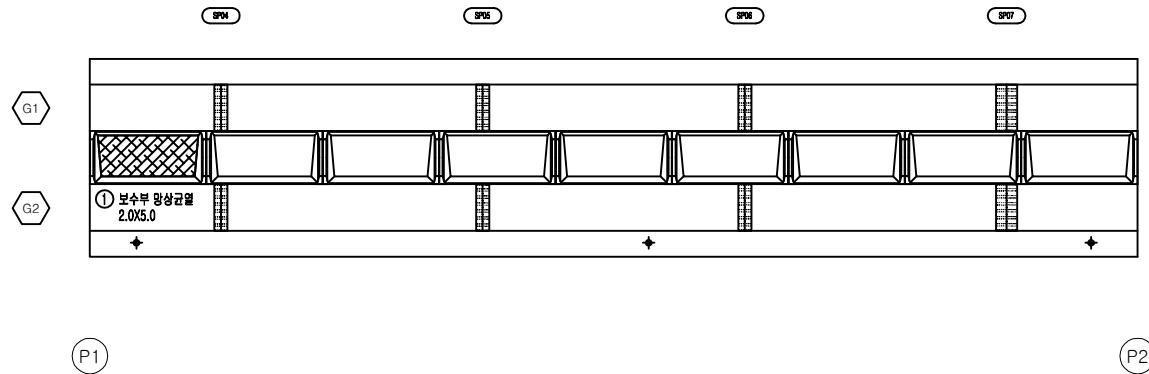
바닥판하면 - S2외관조사망도

| 바닥판하면 | | | | | | | | | |
|---|---|---|---|---|---|---|---|---|---|
| 1 | 신 | 바닥판 | 보수부 광상교면 | | 2.0 | 5.0 | ㎡ | 1 | 10.00 |

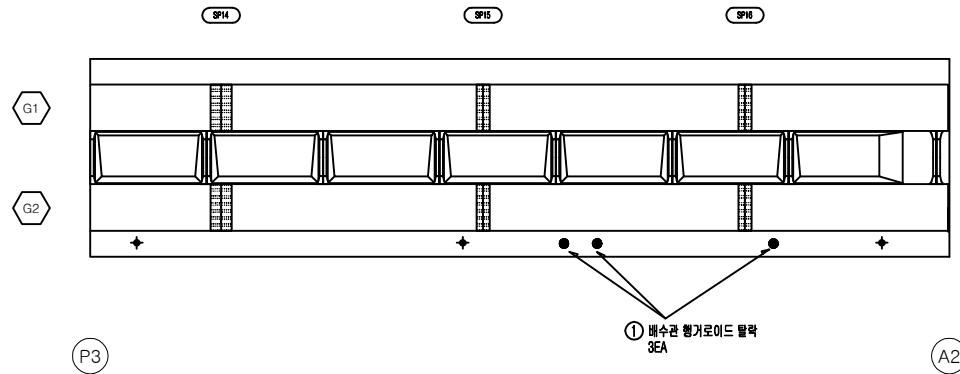
바닥판하면 - S4외관조사망도

| 바닥판하면 | | | | | | | | | |
|---|---|---|---|---|---|---|---|---|---|
| 1 | 신 | 배수시설 | 형거로이드 부착 | | | | EA | 3 | 3.00 |

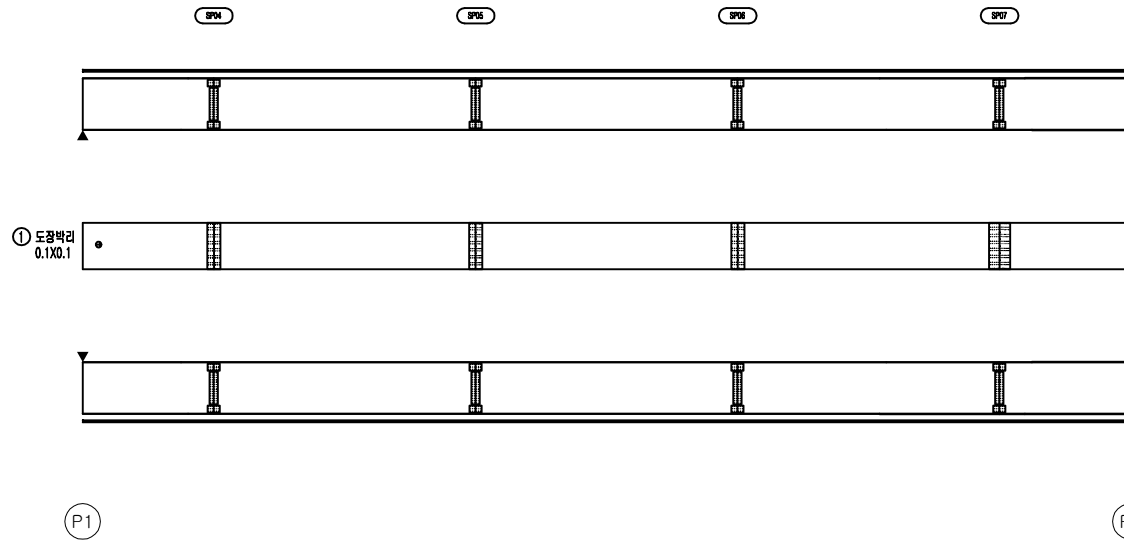
# 거터외부 - S2 - G1 외관조사망도

| 거터외부 | | | | | | | | | |
|---|---|---|---|---|---|---|---|---|---|
| 1 | 구 | 거터외부 | 도장박리 | | 0.1 | 0.1 | m | 1 | 0.01 |

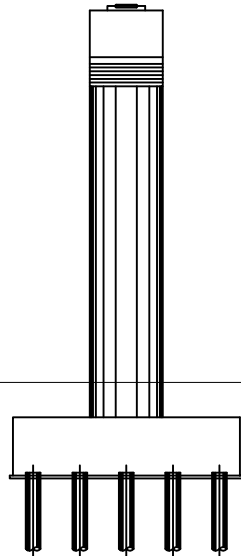
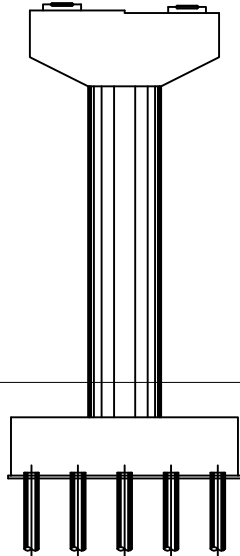
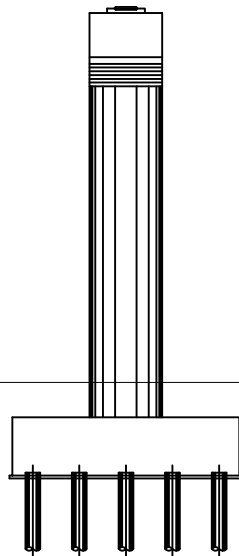
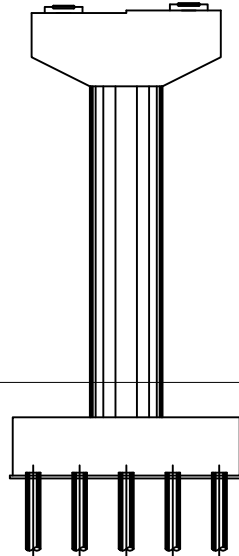
P1

| 번호 | 신/구 | 부재명 | 손상현황 | 손상규모 | | | | 비고 |
|---|---|---|---|---|---|---|---|---|
| 1 | 구 | 교각받침 | 볼트부식 | | | | EA 4 | 4.00 |

① 볼트부식  
488

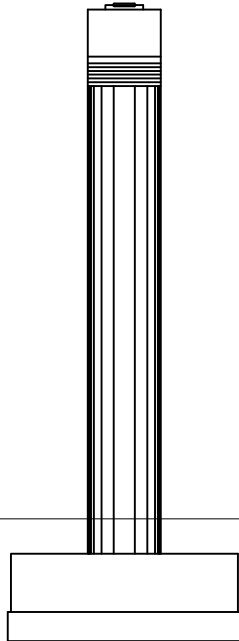
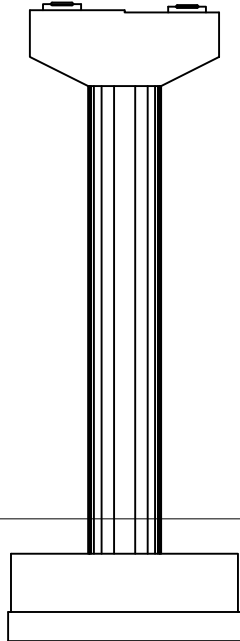
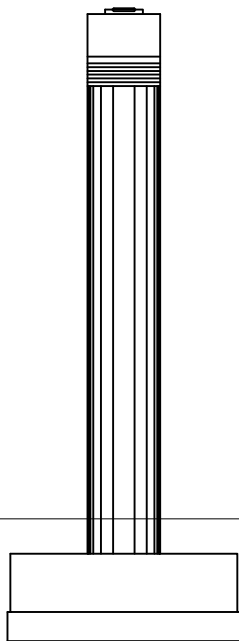
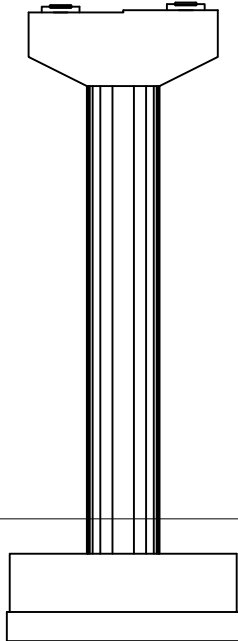
| 교각 | | | | | | | | | |
|---|---|---|---|---|---|---|---|---|---|
| 1 | 신 | 교각부재 | 볼트부식 | | | | EA | 4 | 4.00 |
