# 일광IC교(부산) 교면포장 S1

2023년 부산울산고속도로 정밀안전점검 및 성능평가용역

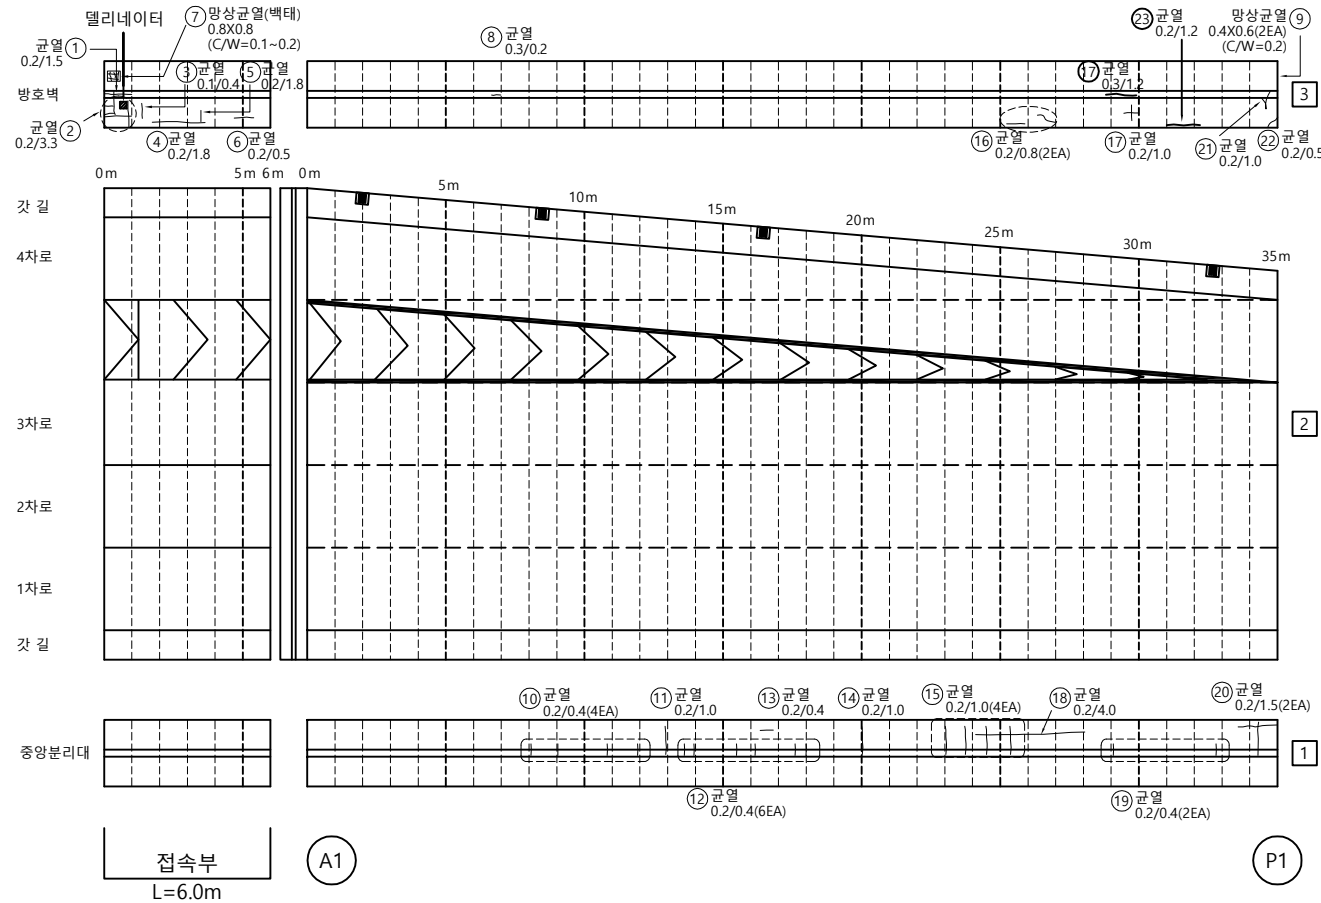
| 번호 | 신/구 | 무재형 | 손 상 현 황 | 손 상 규 모 | | | | | 비고 |
|---|---|---|---|---|---|---|---|---|---|
| 1 | 구 | 방호벽 | 균열 | 0.2 | 1.5 | | 1 | m | 1.50 |
| 2 | 구 | 방호벽 | 균열 | 0.2 | 3.3 | | 1 | m | 3.30 |
| 7 | 구 | 방호벽 | 망상균열 및 백태 | | 0.8 | 0.8 | 1 | m | 0.64 |
| 8 | 구 | 방호벽 | 균열(0.3mm이상) | 0.3 | 0.2 | | 1 | m | 0.20 |
| 24 | 신 | 방호벽 | 균열(0.3mm이상) | 0.3 | 1.2 | | 1 | m | 1.20 |

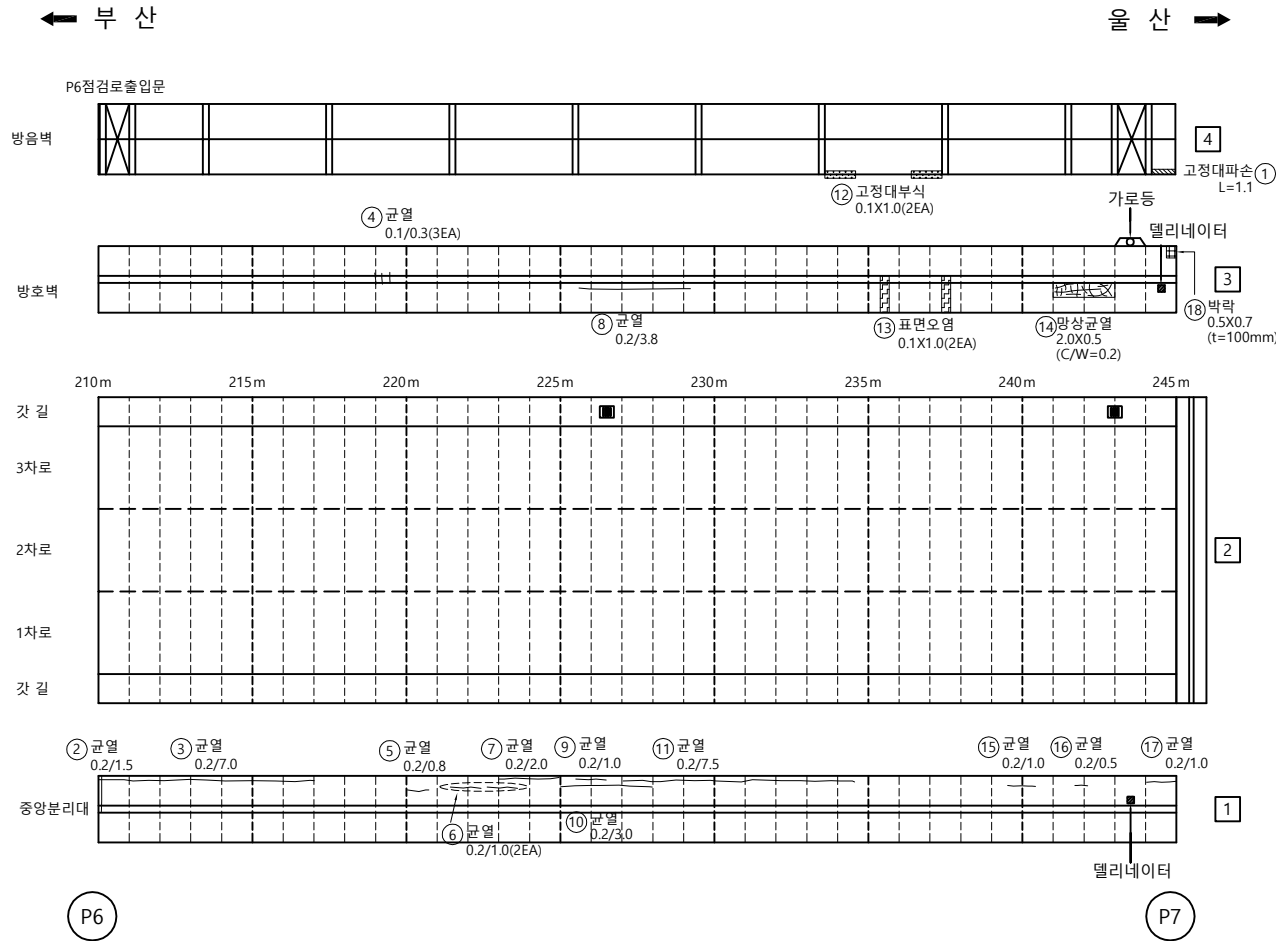
일광IC교(부산) 교면포장 S7

| 교면포장 | | | | | | | | | |
|---|---|---|---|---|---|---|---|---|---|
| 3 | 구 | 방호벽 | 균열 | 0.2 | 7.0 | | 1 | m | 7.00 |
| 12 | 구 | 방호벽 | 고정대 부식 | | 0.1 | 1.0 | 2 | m | 0.20 |
| 14 | 구 | 방호벽 | 망상균열 | 0.2 | 2.0 | 0.5 | 1 | m | 1.00 |

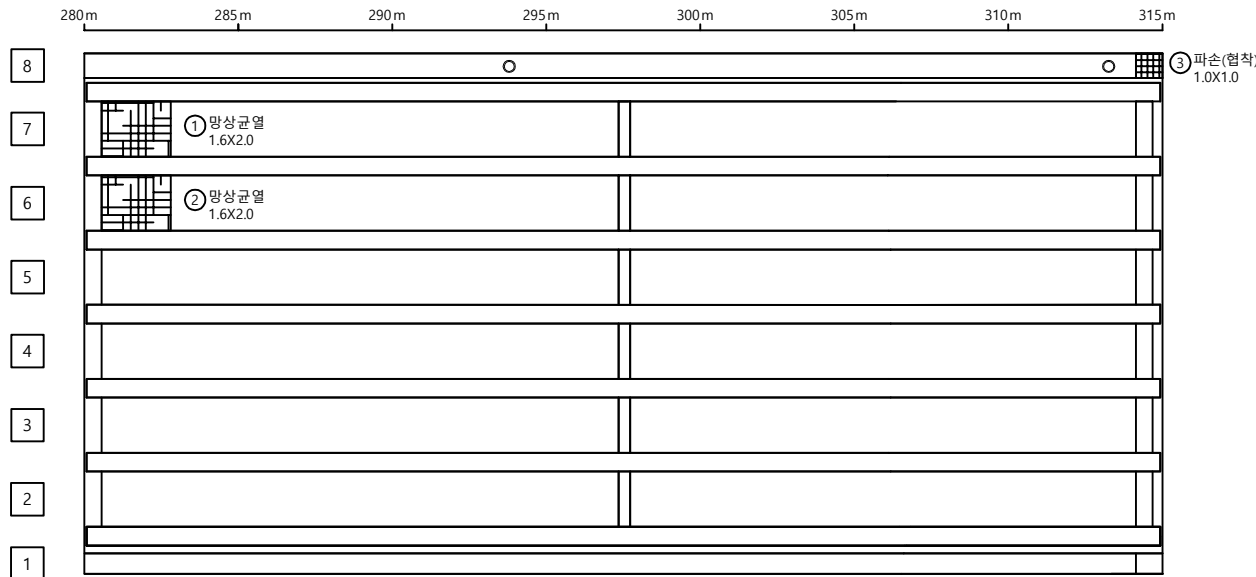
\* 미세 횡방향균열 국부적발생  
cw=0.1mm

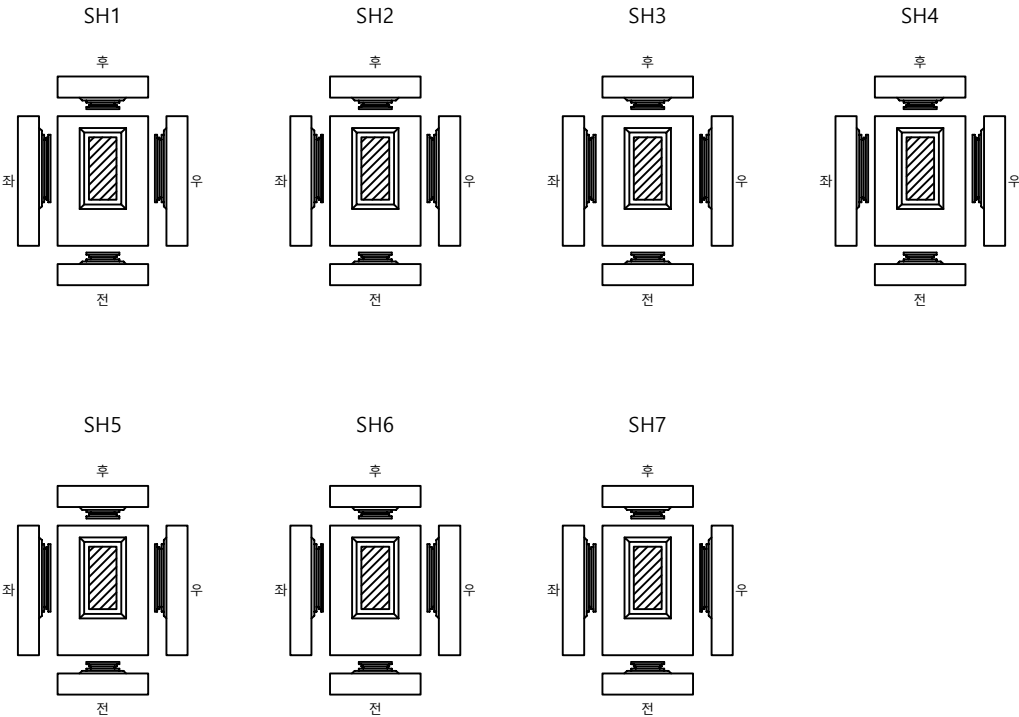
일광IC교(부산) 받침장치 A2

① 탄성패드 밀림  
7EA
